**RESOLUCION DIRECTORAL N° 000122-2026-DGPA-VMPCIC/MC**

**Asunto :** Informe de Viabilidad para la Protección Provisional del Sitio  
Arqueológico "Talale", ubicado en el distrito de Ocaña,  
provincia de Lucanas, departamento de Ayacucho..

### SITIO ARQUEOLÓGICO "TALALE"

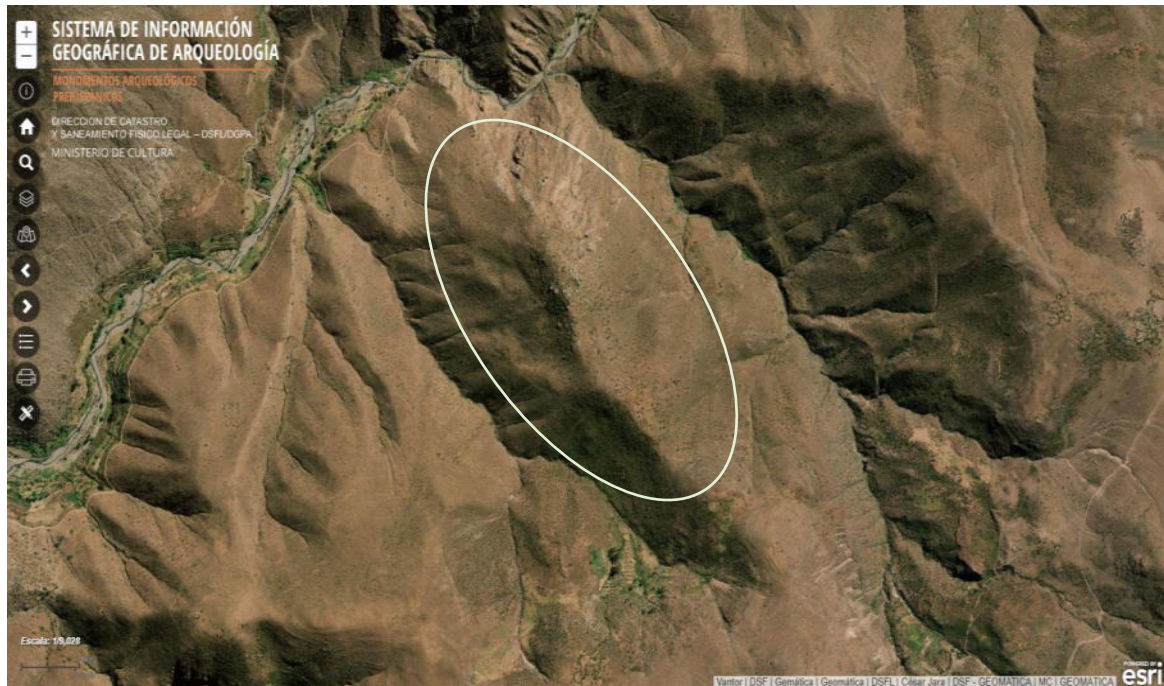
**Imagen 01.** Emplazamiento del Sitio Arqueológico "Talale". Nótese su falta de registro en SIGDA del Ministerio de Cultura.

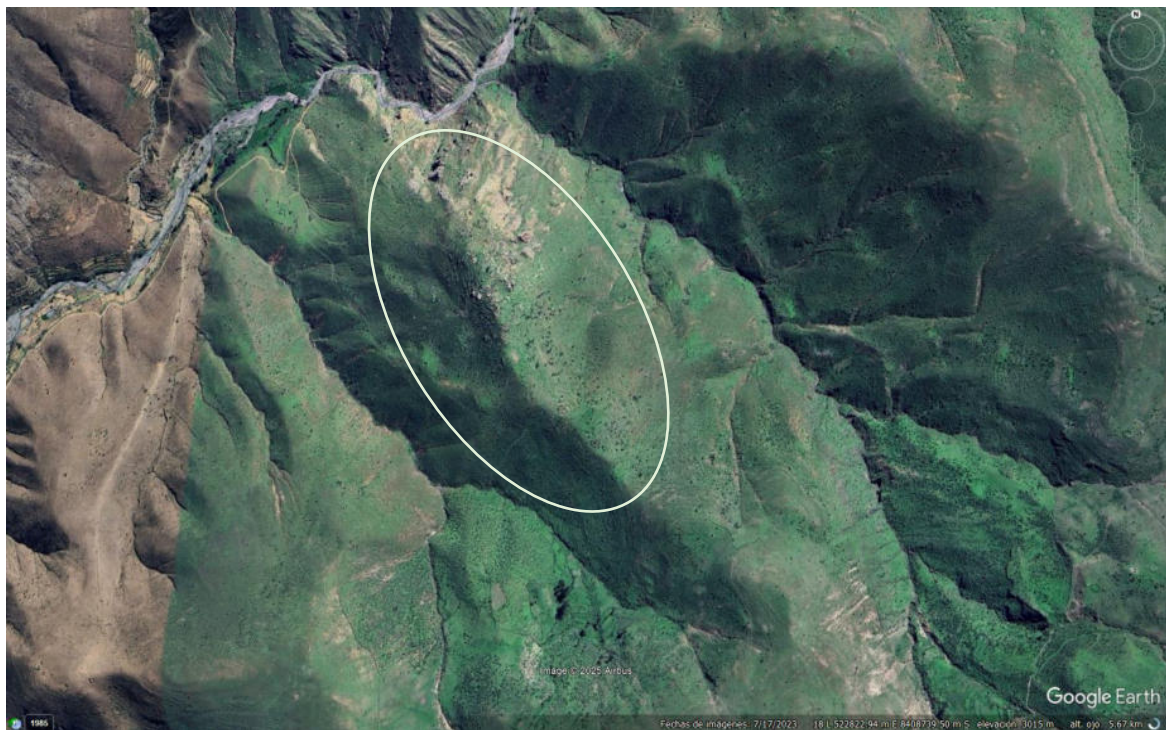
**Imagen 02.** Ubicación del Sitio Arqueológico "Talale". Nótese la topografía del terreno.  
Fuente: Google Earth (17/07/2023).

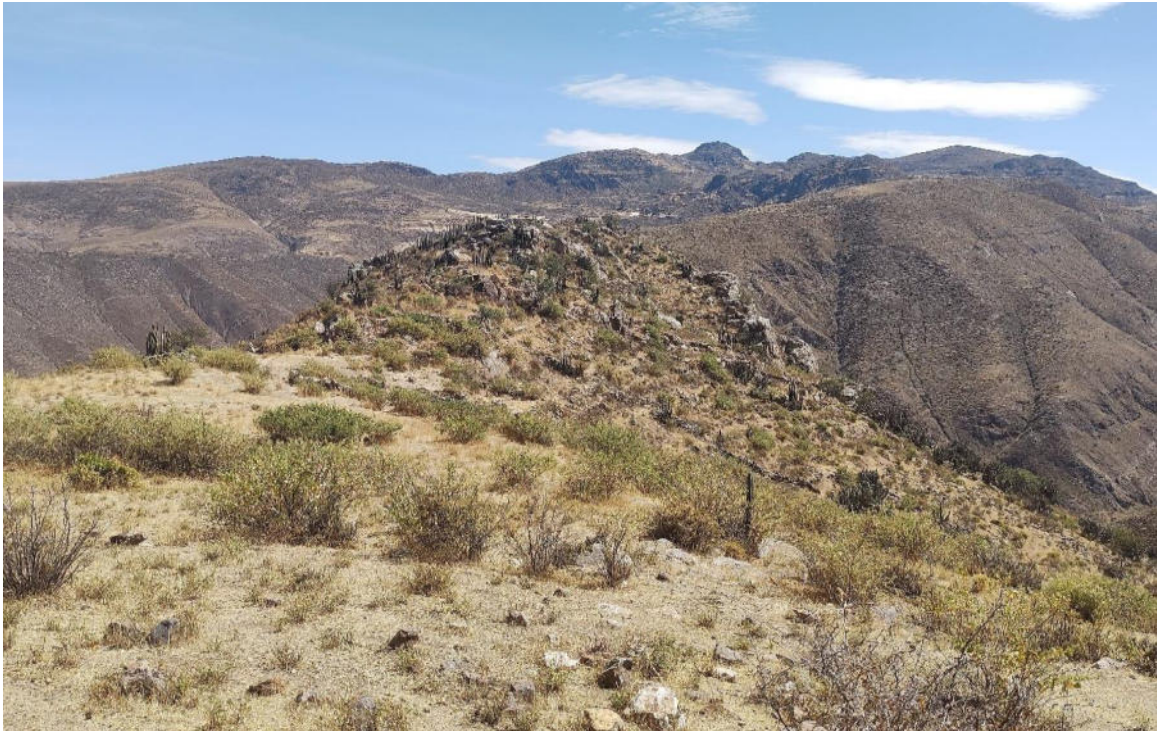
**Imagen 03.** Estructuras registradas en la cima del cerro Talale. Nótese su distribución sobre el terreno.

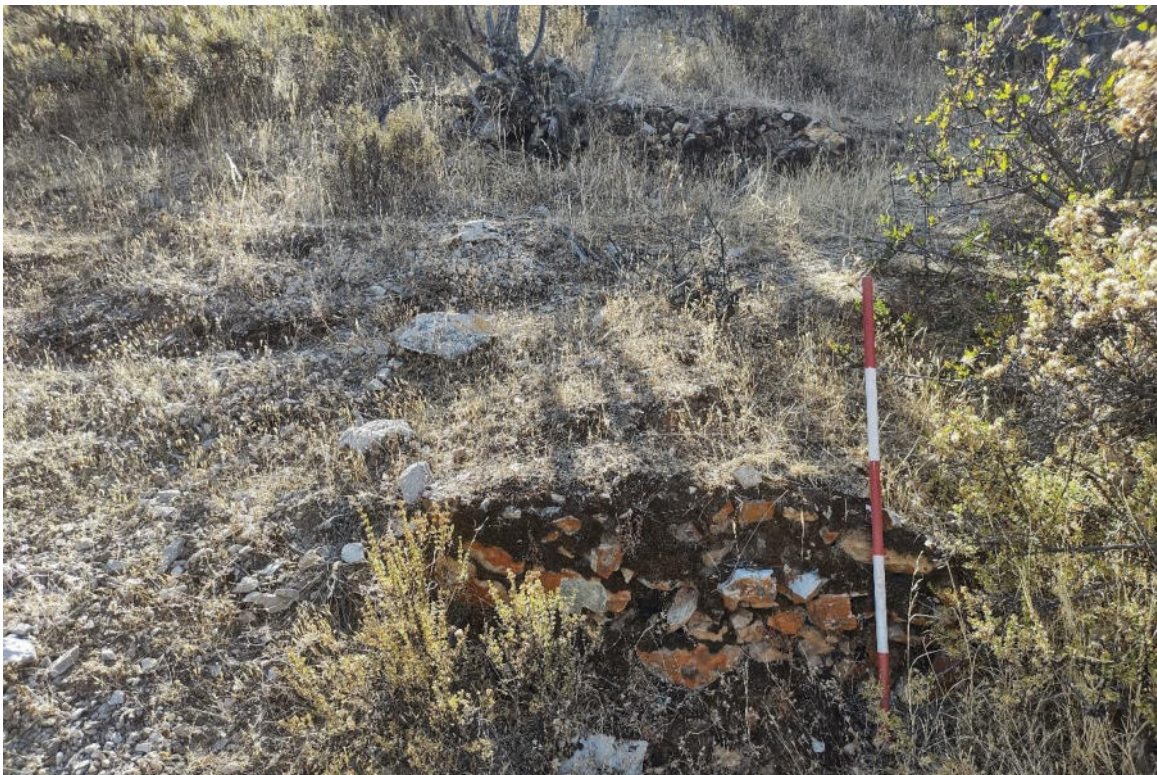
**Imagen 04.** Muros de andenes registrados al lado oeste del Sitio Arqueológico "Talale". Nótese sus dimensiones y estado de conservación.

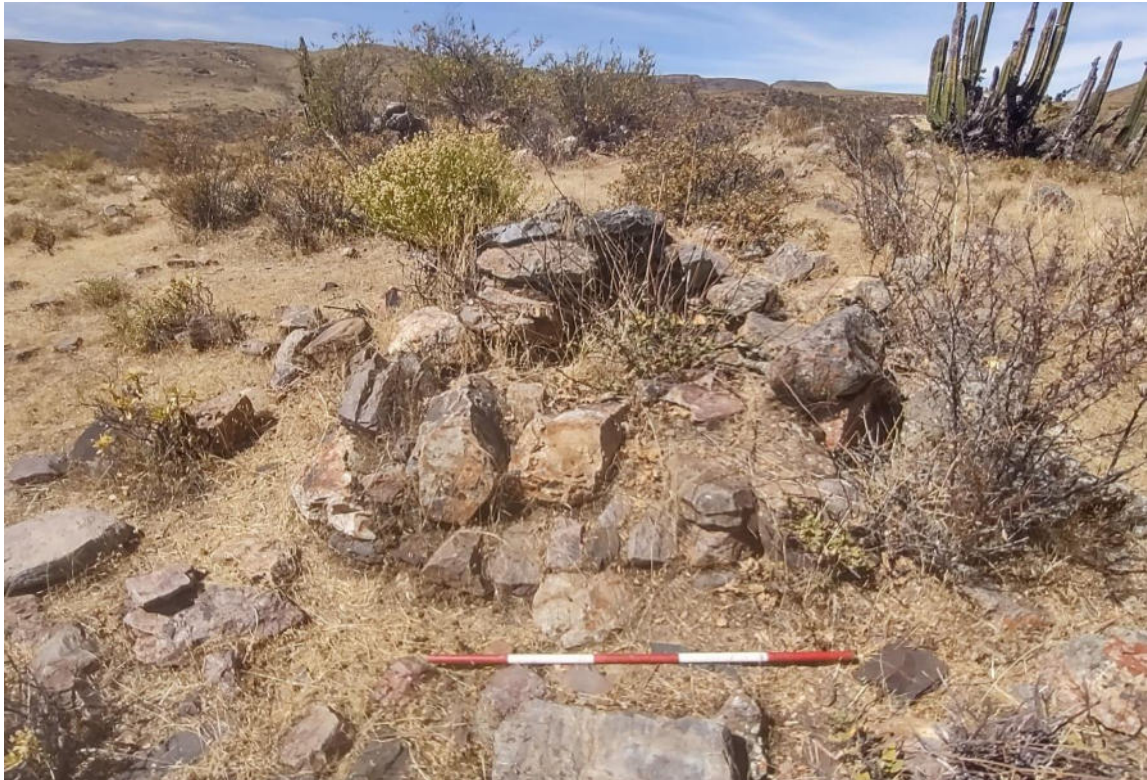
**Imagen 05.** Probable estructura funeraria identificada en la cima del cerro Talale. Nótese su material constructivo y estado de conservación.

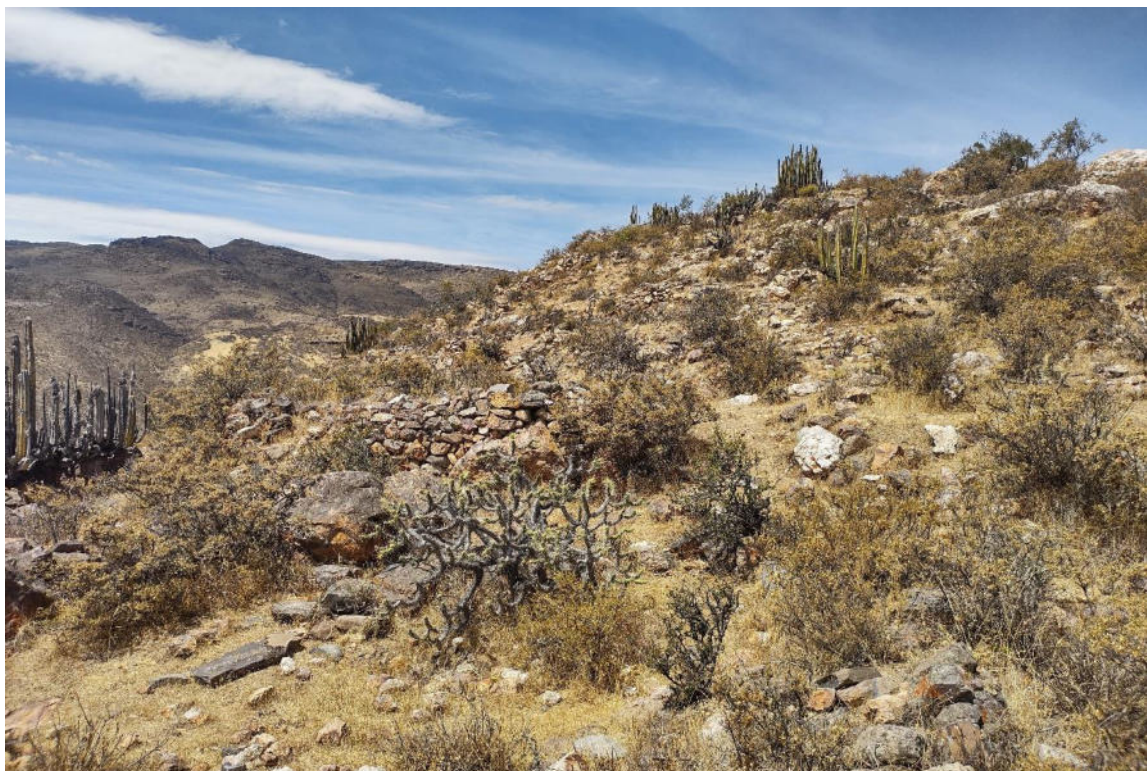
**Imagen 06.** Muros de contención registrados al noreste del Sitio Arqueológico "Talale". Nótese sus dimensiones y estado de conservación.

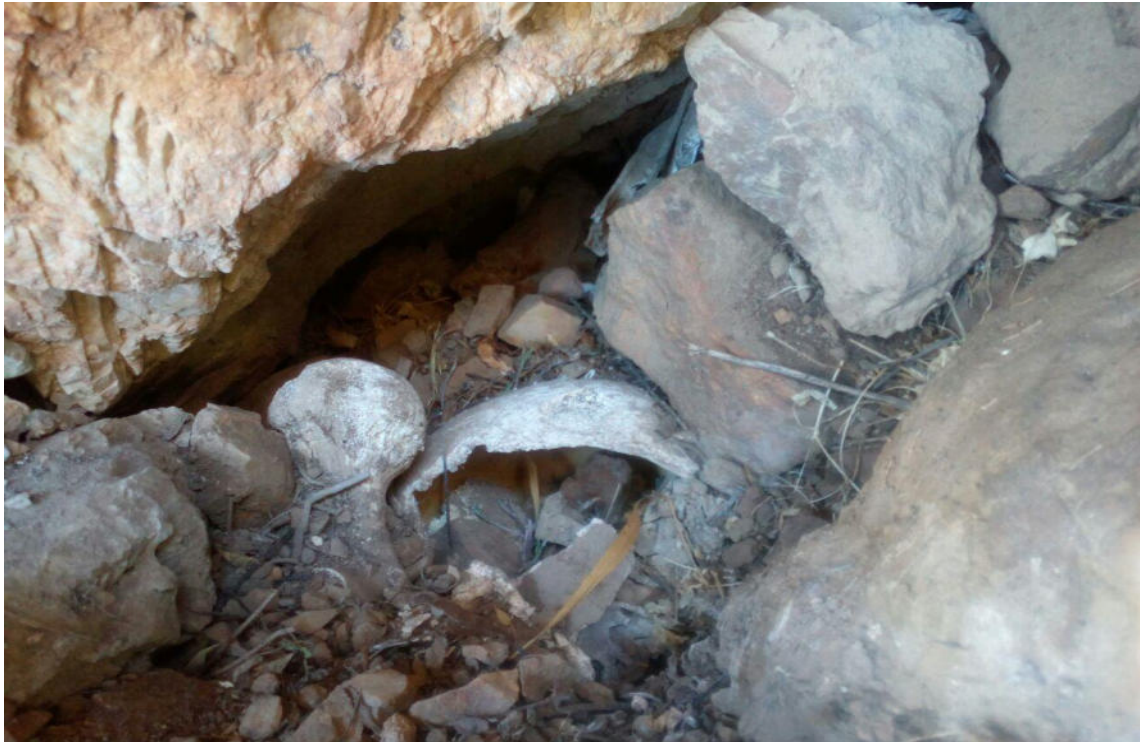
**Imagen 07.** Restos óseos registrados en una de las estructuras funerarias identificadas al noreste del Sitio Arqueológico "Talale". Imagen obtenida del *"Trabajo de Investigación Para Optar el Grado de Licenciatura, 2018"*.

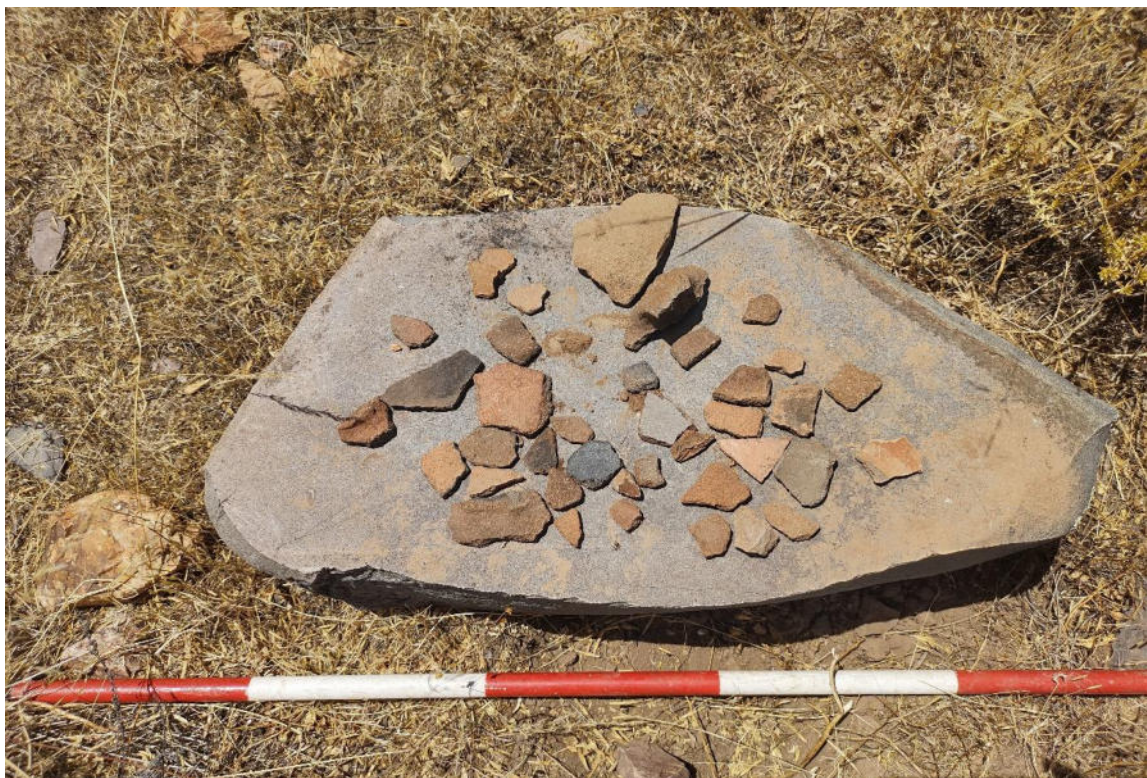
**Imagen 08.** Fragmentos cerámicos registrados junto a las estructuras identificadas en la parte alta del Sitio Arqueológico "Talale".

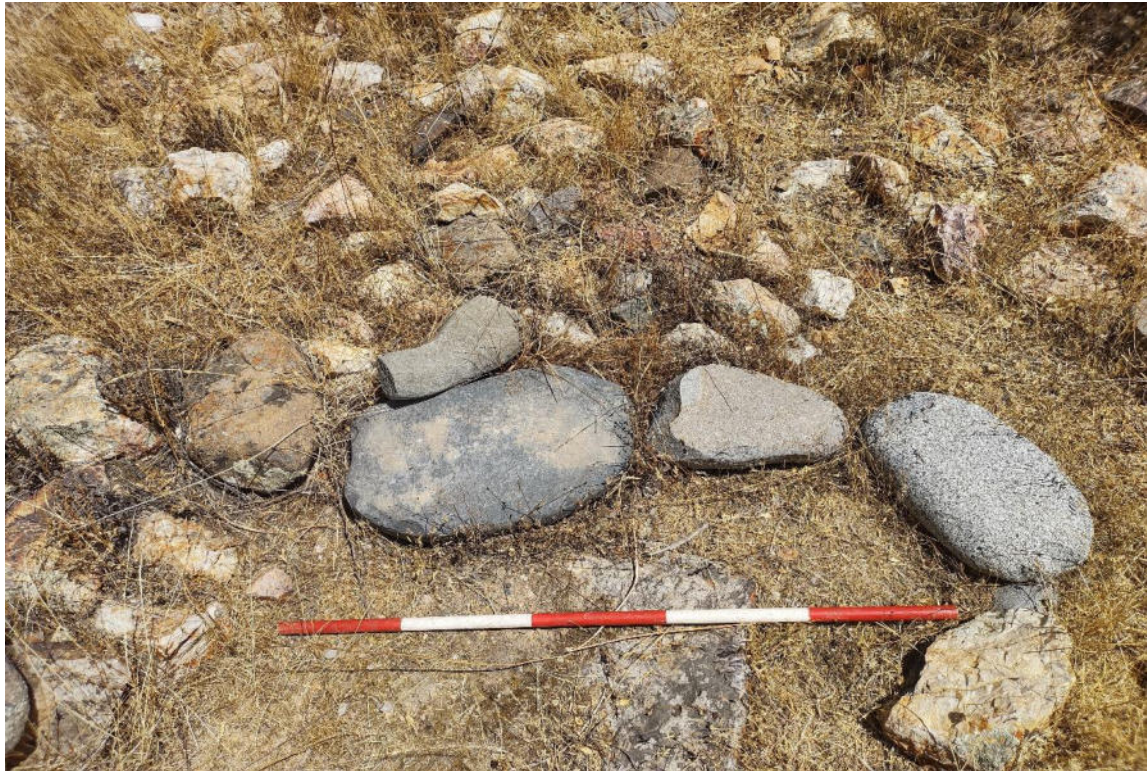
**Imagen 09.** Manos de batan identificados sobre la superficie del terreno. Nótese sus dimensiones y estado de conservación.

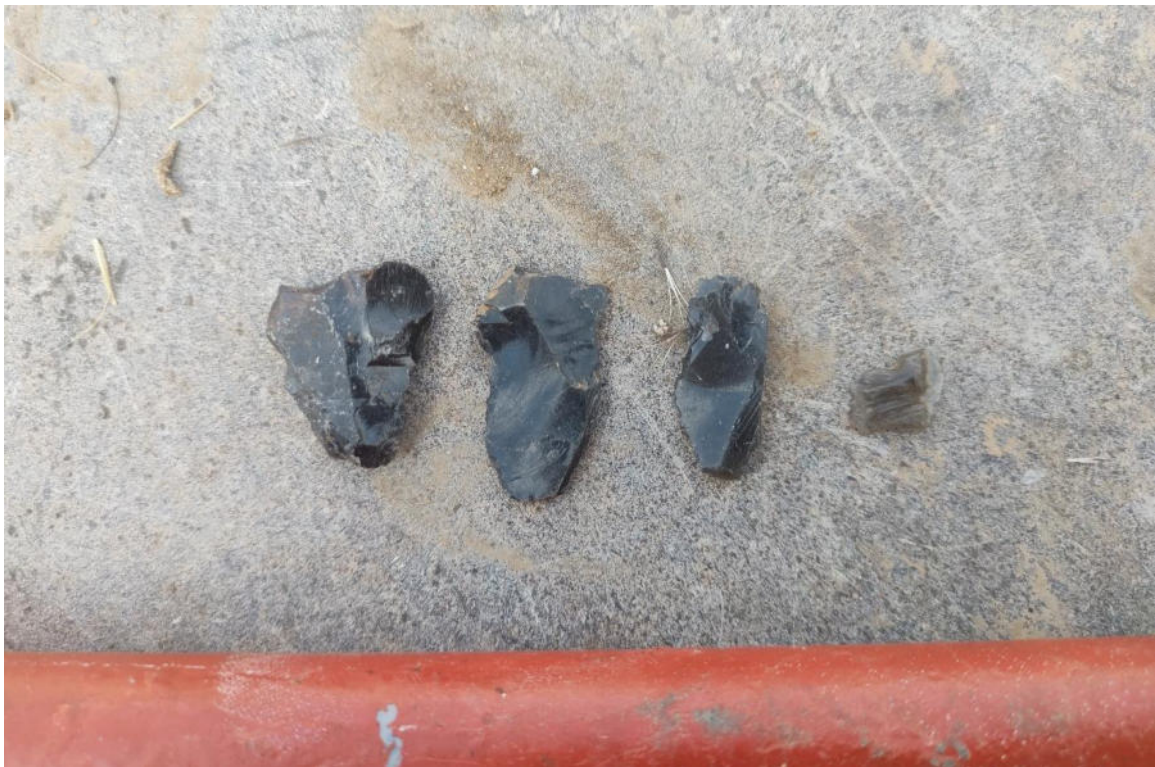
**Imagen 10.** Desechos de talla y proformas de herramientas líticas de obsidiana. Nótese el tamaño de las mismas.

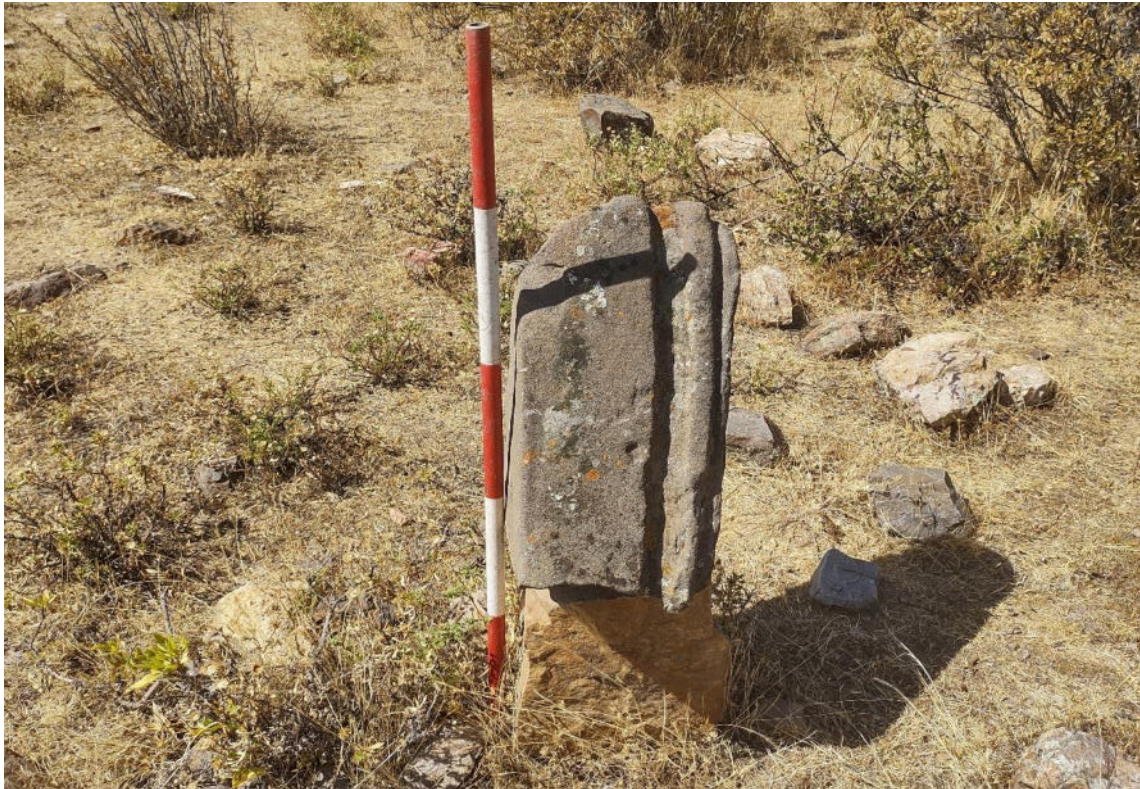
**Imagen 11.** Petroglifo registrado en la parte alta del Sitio Arqueológico "Talale". Nótese su diseño y dimensión.

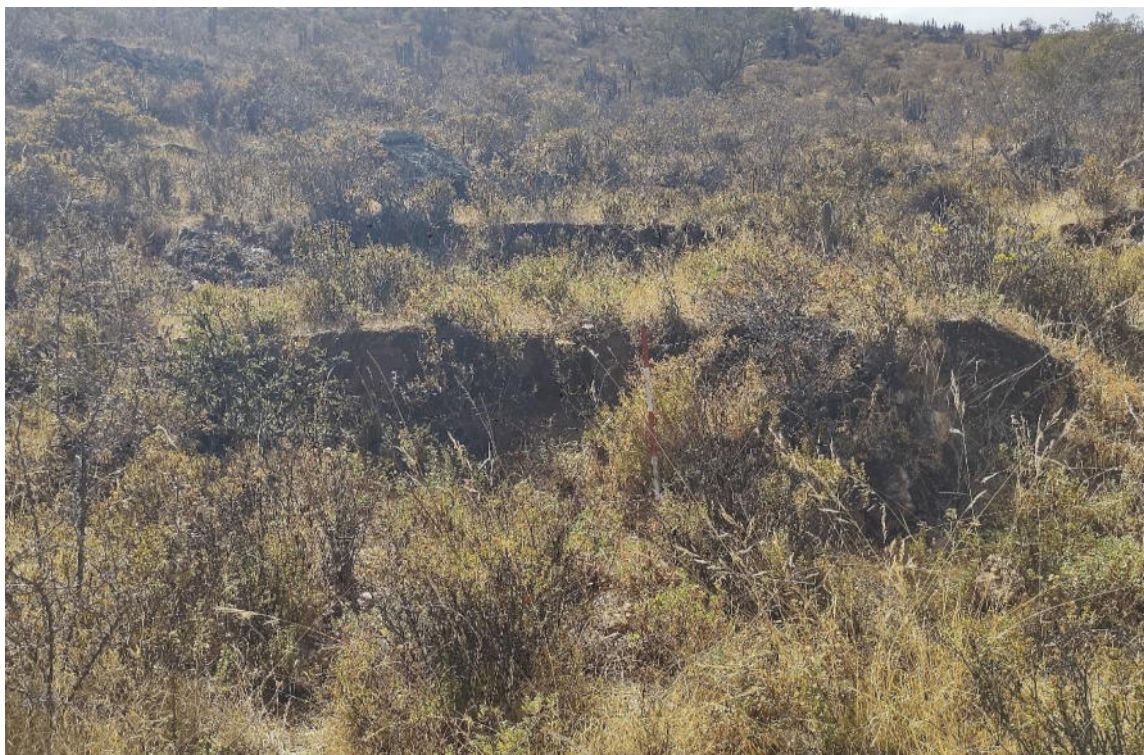
*Las afectaciones registradas en la parte media y baja del cerro Talale corresponde al desmontaje de los muros de andenes el uso del material extraído en la construcción de corrales destinados a la crianza de ganado ovino y vacuno. Afectación que se repite de manera similar en la parte alta o cima del Sitio Arqueológico “Talale”, espacio donde se identifican corrales de grandes dimensiones asociadas a estructuras modernas rectangulares y cuadrangulares (viviendas) sumado a la profanación de las ahora inexistentes estructuras funerarias registradas por el Arqlo. Oliver Josedaniel Zea Zamora en el 2018.*

**Imagen 12.** Segmento del muro de andén desmontado para la construcción de un corral próximo a la misma. Nótese la impronta del muro.

**ARTÍCULO SEGUNDO.-** DISPONER como medidas preventivas, en el polígono especificado en el artículo precedente, de acuerdo a lo indicado por la Dirección Desconcentrada de Cultura de Ayacucho, las siguientes:

| MEDIDA | | REFERENCIA |
|---|---|---|
| - Paralización y/o cese de la afectación: | x | Comunicar a la municipalidad distrital de Ocaña efectuar acciones en bien estar del Sitio Arqueológico "Talale". |

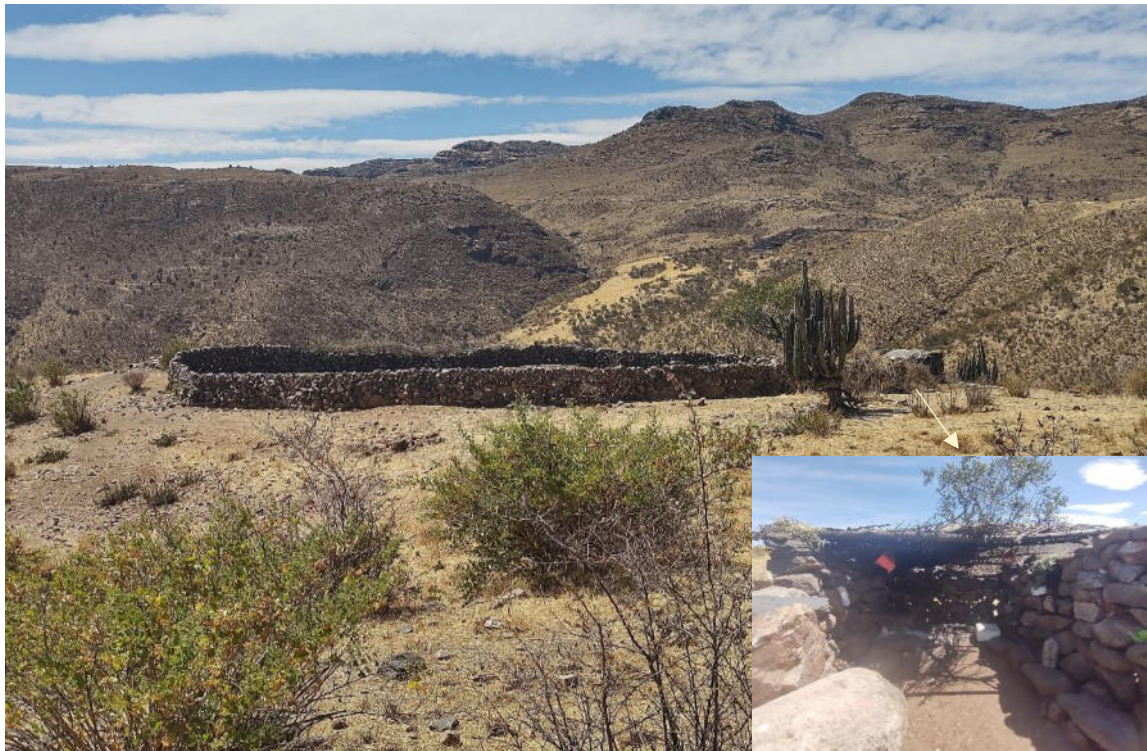
**Imagen 13.** Corral y probable vivienda registradas en la parte alta del Sitio Arqueológico "Talale". Nótese su material constructivo y estado de conservación.
