**RESOLUCION DIRECTORAL N° 000123-2026-DGPA-VMPCIC/MC**

## INFORME N° 000116-2026-DGPA-VMPCIC-ARD/MC

**INFORME TÉCNICO DE VIABILIDAD DE LA DETERMINACIÓN DE LA  
PROTECCIÓN PROVISIONAL DEL MONUMENTO ARQUEOLÓGICO  
PREHISPÁNICO CHAN CHAN “ÁREA REMANENTE SITIO N° 2”****INFORME DE INSPECCIÓN N°: 000001-2026-DPP-DDC LIB-EGT/MC**

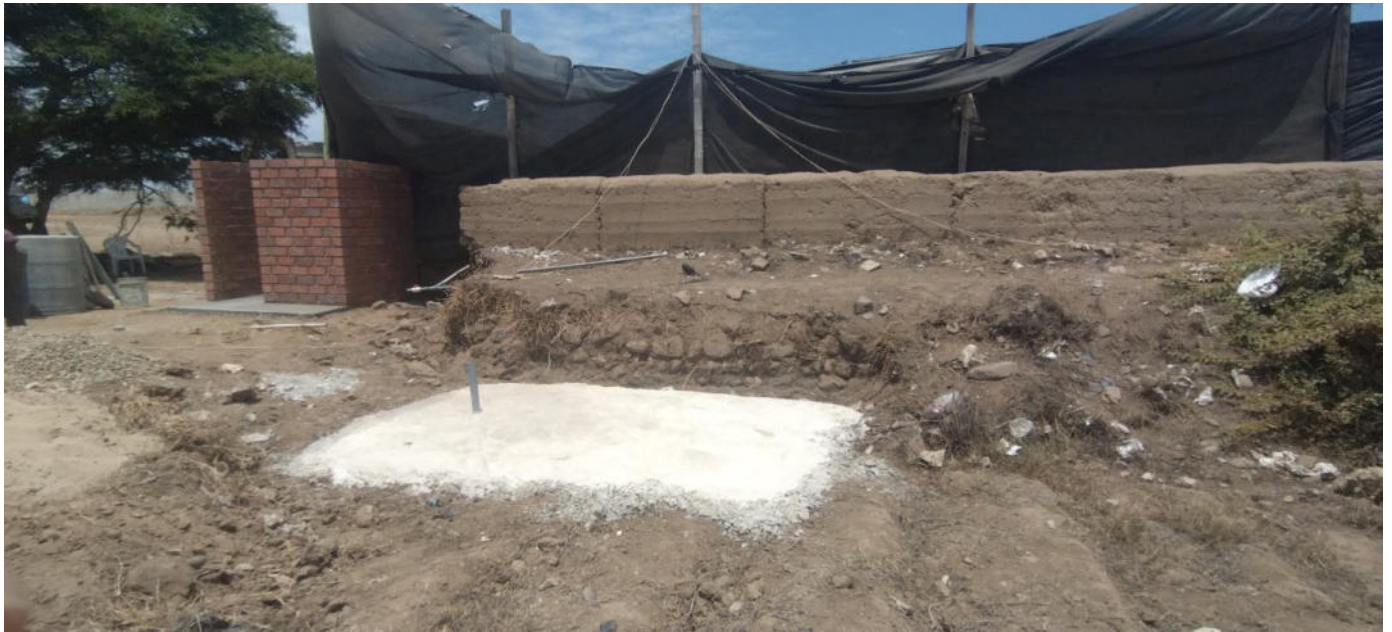
*Fig. Vista panorámica de las bases de un muro arqueológico, el mismo que se encuentra colindante (fuera) del polígono de intangibilidad del "Sitio N° 2"; donde a su vez se observa colindante al mismo el vaciado de cemento en un área excavada, la que de proseguir actividades no autorizadas dejan en peligro inminente de desaparecer dichas evidencias.*

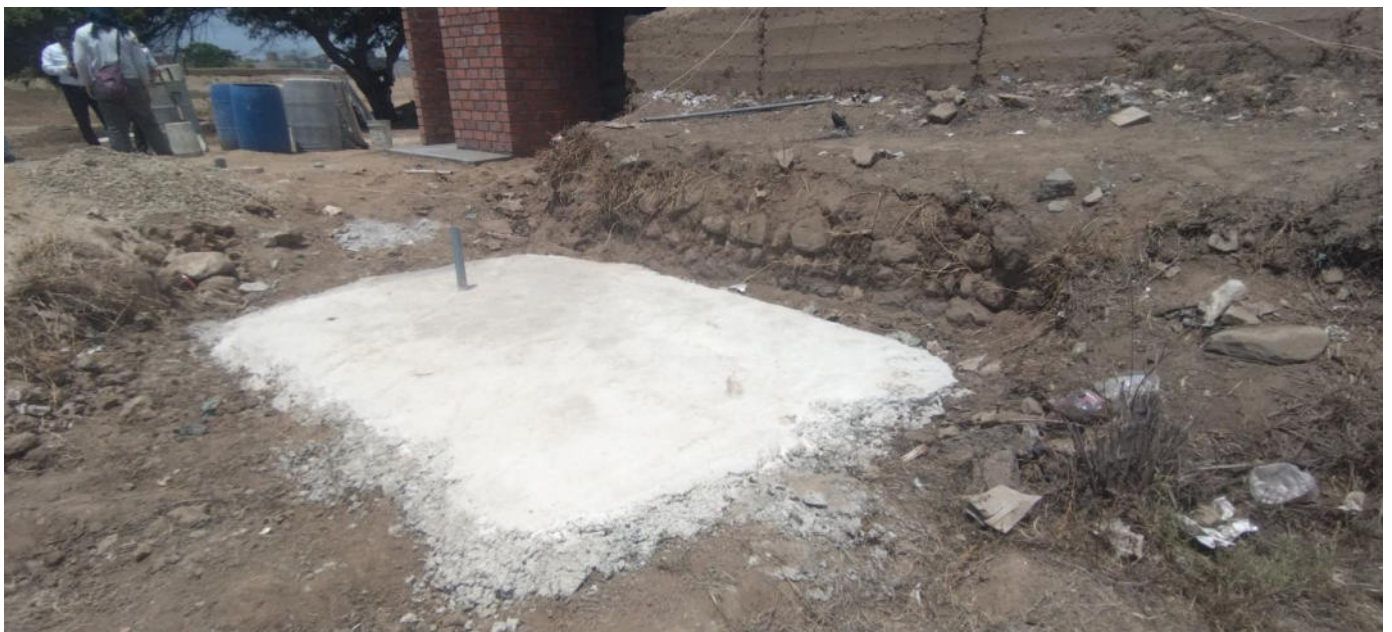
*Fig. Vista panorámica de las bases de un muro arqueológico, el mismo que se encuentra colindante (fuera) del polígono de intangibilidad del "Sitio N° 2"; donde a su vez se observa colindante al mismo el vaciado de cemento en un área excavada, la que de proseguir actividades no autorizadas dejan en peligro inminente de desaparecer dichas evidencias.*

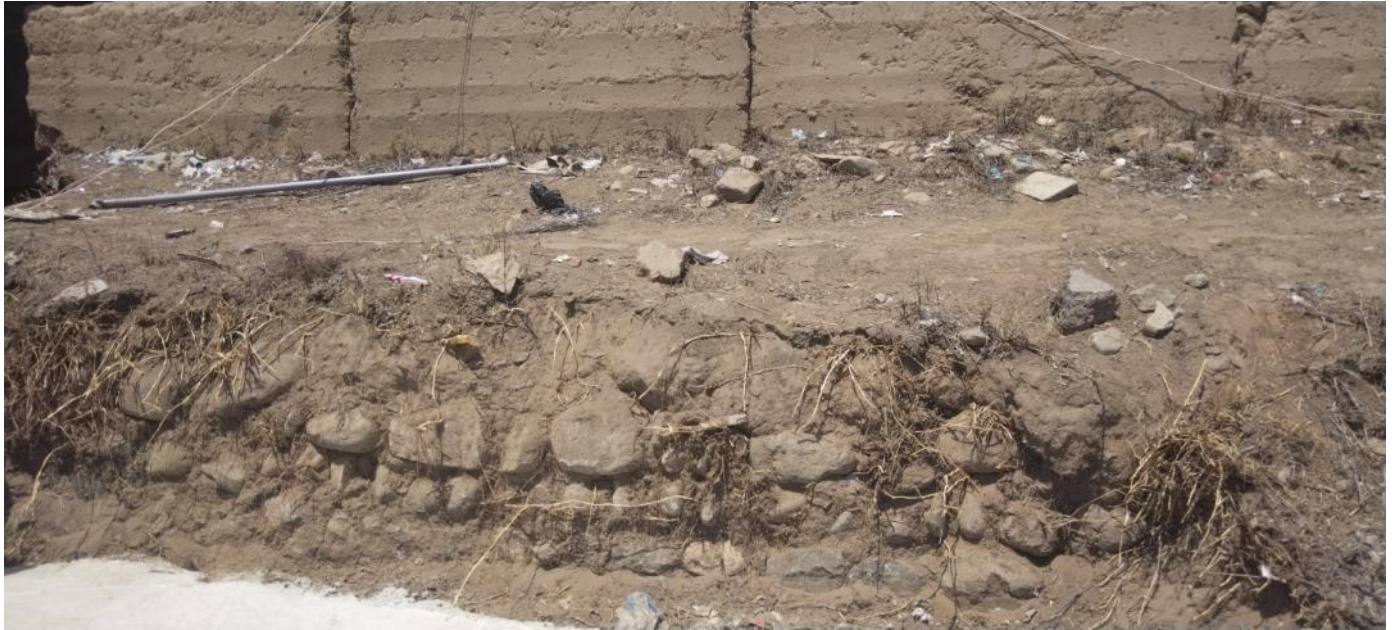
*Fig. Vista panorámica de las bases de un muro arqueológico expuestos por la excavación no autorizada, el mismo que se encuentra colindante (fuera) del polígono de intangibilidad del "Sitio N° 2".*
