## RESOLUCION DIRECTORAL N° 000127-2026-DGPA-VMPCIC/MC

**Asunto :** SOLICITUD DE PROTECCIÓN PROVISIONAL DEL PAISAJE  
ARQUEOLÓGICO "COMPLEJO MICULLA – PACHIA"  
SECTORES A, B, C Y D.

**V. REGISTRO FOTOGRÁFICO**

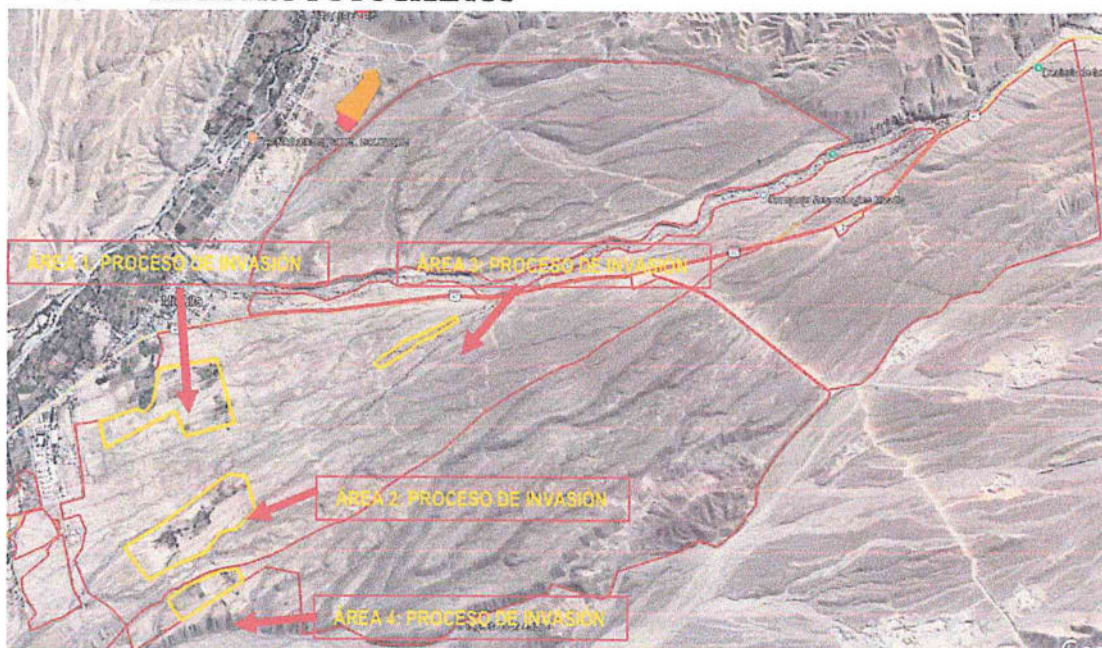
**IMAGEN SATELITAL 1:** Los polígonos de color anaranjado corresponden a la delimitación del Paisaje Cultural Arqueológico Complejo Miculla – Pachia Sectores A, B, C y D; y los tres polígonos de color rojo corresponden a áreas en proceso de invasión para expansión agrícola y lotización de terreno.

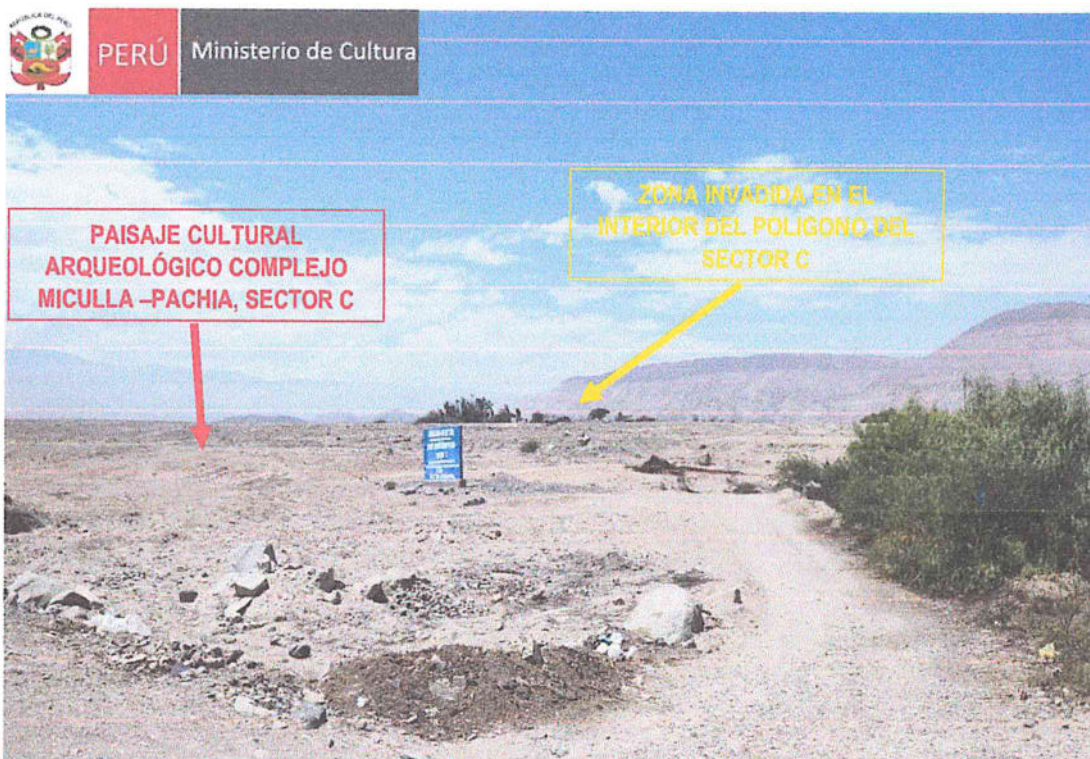
**Foto N° 1:** En la coordenada UTM WGS 84 380431E/8022776N, se aprecia una vista panorámica de la invasión de terreno existente y proceso de invasión del Paisaje Cultural Arqueológico Complejo Miculla – Pachia, Sector “C” (AREA 1). Foto tomado el día 26.03.2026.

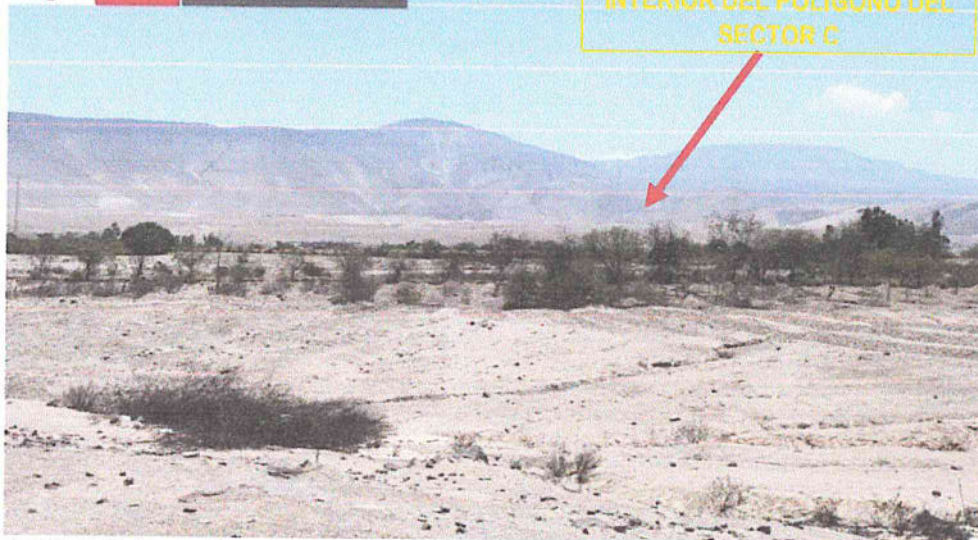
ZONA INVADIDA EN EL  
INTERIOR DEL POLIGONO DEL  
SECTOR C

**Foto N° 2:** En la coordenada UTM WGS 84 380431E/8022776N, se aprecia una vista en detalle de invasión de terreno y proceso de remoción dentro del polígono del Paisaje Cultural Arqueológico Complejo Miculla – Pachia, Sector “C” (AREA 1). Foto tomado el día 26.03.2026.

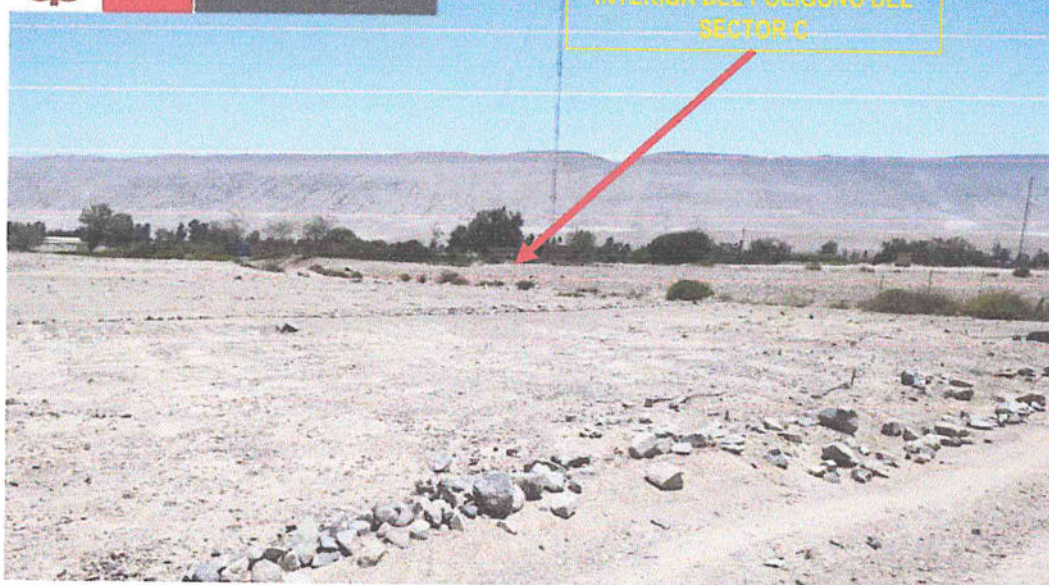
**Foto N° 3:** En la coordenada UTM WGS 84: 380440E/8022476N, se aprecia una vista panorámica de invasión de terreno existente y proceso de expansión agrícola dentro del polígono del Paisaje Cultural Arqueológico Complejo Miculla – Pachia, Sector “C” (AREA 1), lado noroeste. Foto tomado el día 26.03.2026.

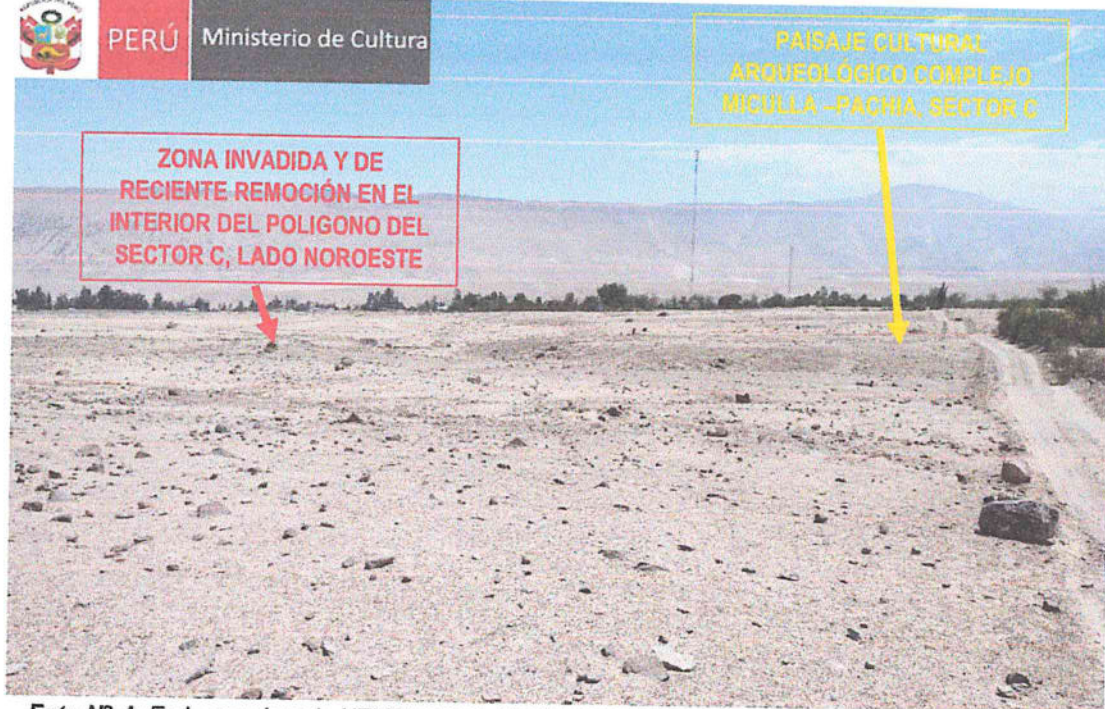
PAISAJE CULTURAL  
ARQUEOLÓGICO COMPLEJO  
MICULLA - PACHIA, SECTOR C

ZONA INVADIDA Y DE  
RECIENTE REMOCIÓN EN EL  
INTERIOR DEL POLIGONO DEL  
SECTOR C, LADO NOROESTE

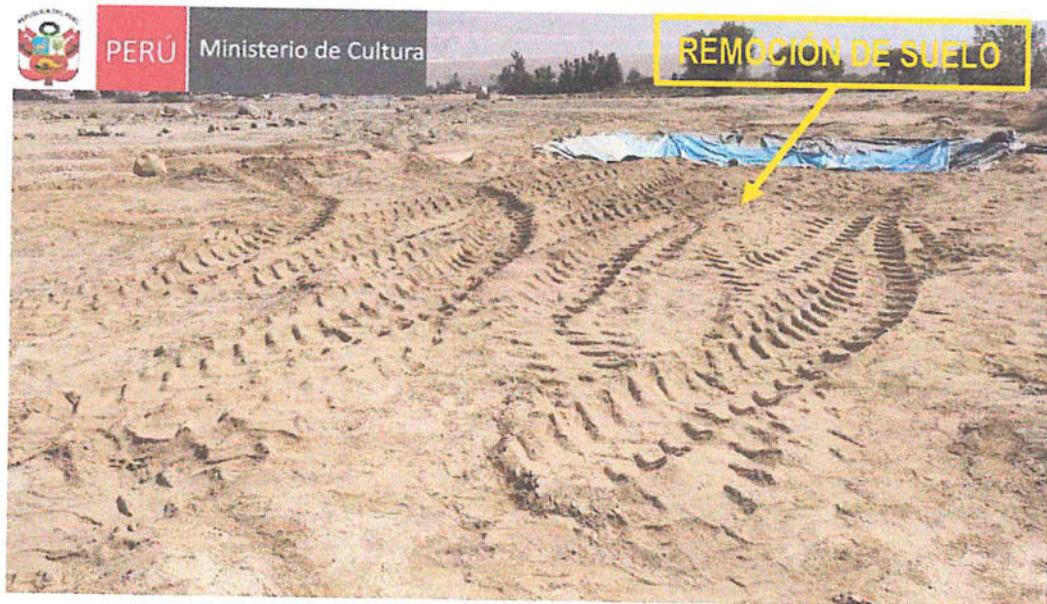
REMOCIÓN DE SUELO

**Foto N° 5:** En la coordenada UTM WGS 84: 379963E/8022545N, se aprecia una vista en detalle de reciente corte y remoción de suelos dentro del polígono del Paisaje Cultural Arqueológico Complejo Miculla - Pachia, Sector "C" (AREA 1). Foto tomado el día 26.03.2026.

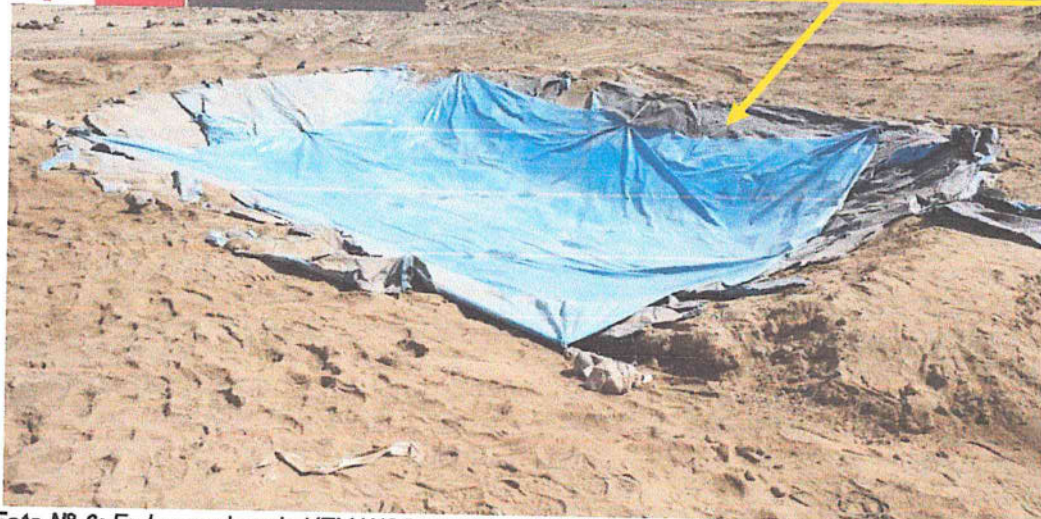
RESERVORIO PROVISIONAL

**Foto N° 6:** En la coordenada UTM WGS 84: Este: 380000/Norte: 8022563 y E: 380194/N: 8022569, se aprecia terreno removido y un reservorio provisional de agua dentro del polígono del Paisaje Cultural Arqueológico Complejo Miculla – Pachia, Sector “C” (AREA 1). Foto tomado el día 26.03.2026.

| MEDIDA | | REFERENCIA |
|---|---|---|
| | | <i>Disponer el desmontaje y retiro de los reservorios de agua existentes al interior del Sector C del Paisaje Arqueológico "Complejo Miculla– Pachia", por constituir elementos ajenos que generan afectación directa al bien arqueológico.</i> |

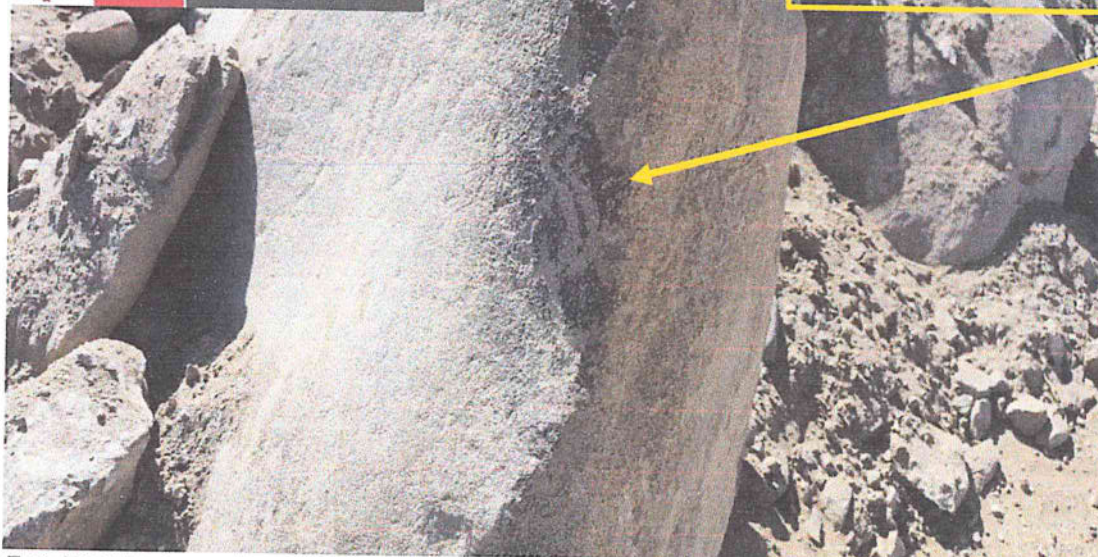
Daños a petroglifos

**Foto N° 7:** En la coordenada UTM WGS 84: E:379855/N:8022510, se aprecia en detalle de otro petroglifo de regular tamaño removido por los trabajos de remoción de suelos dentro del polígono del Paisaje Cultural Arqueológico Complejo Miculla – Pachia, Sector “C” (AREA 1). Foto tomado el día 26.03.2026.

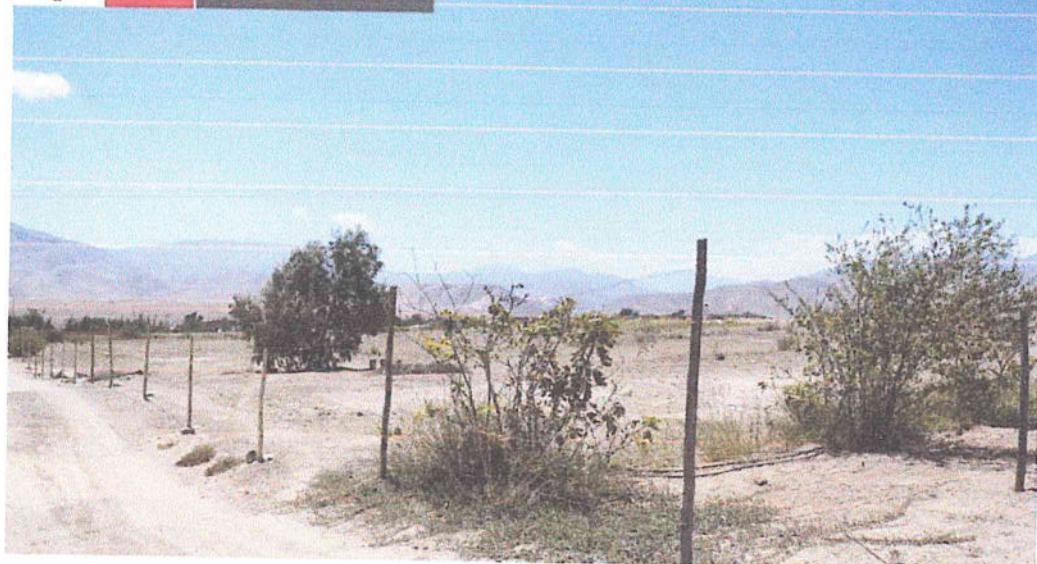
**Foto N° 8:** En la coordenada UTM WGS 84: E: 380170/N:8022785, se aprecia en detalle otro sector con presencia de una nueva invasión, se encuentra cercado con palos y alambre de púas dentro del polígono del Paisaje Cultural Arqueológico Complejo Miculla – Pachia, Sector “C” (AREA 1). **Foto tomado el día 26.03.2026.**

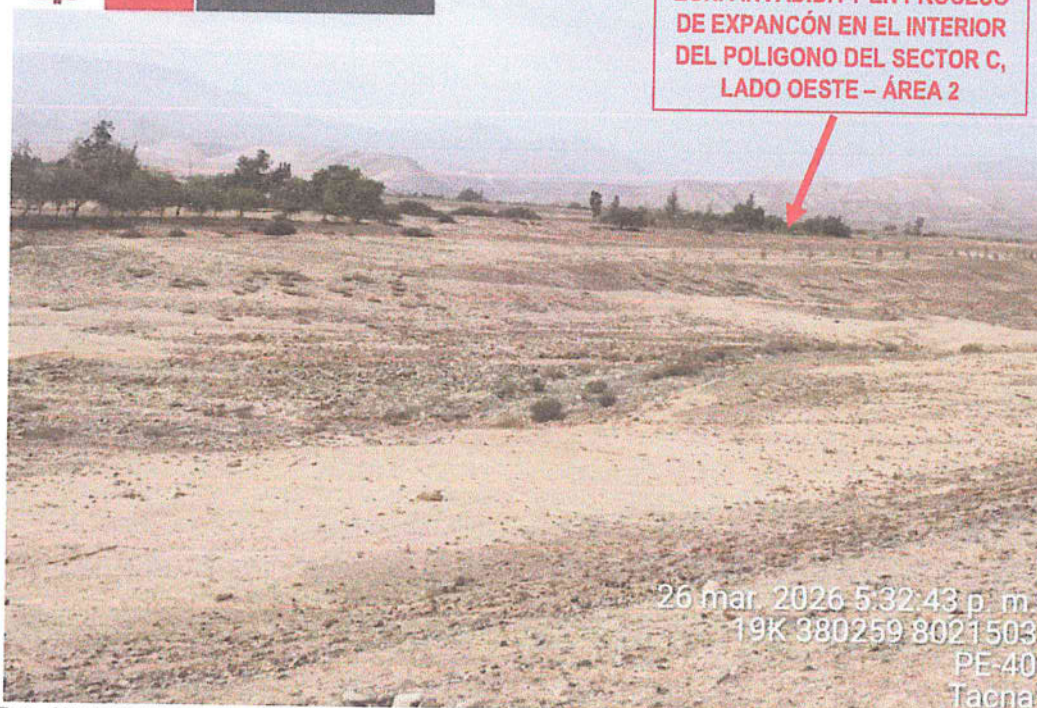
**Foto N° 9:** En la coordenada UTM WGS 84: 380439E/8021922N, se aprecia una vista panorámica de invasión de terreno existente y proceso de remoción de suelos dentro del polígono del Paisaje Cultural Arqueológico Complejo Miculla – Pachia, Sector “C” (AREA 2). **Foto tomado el día 26.03.2026.**

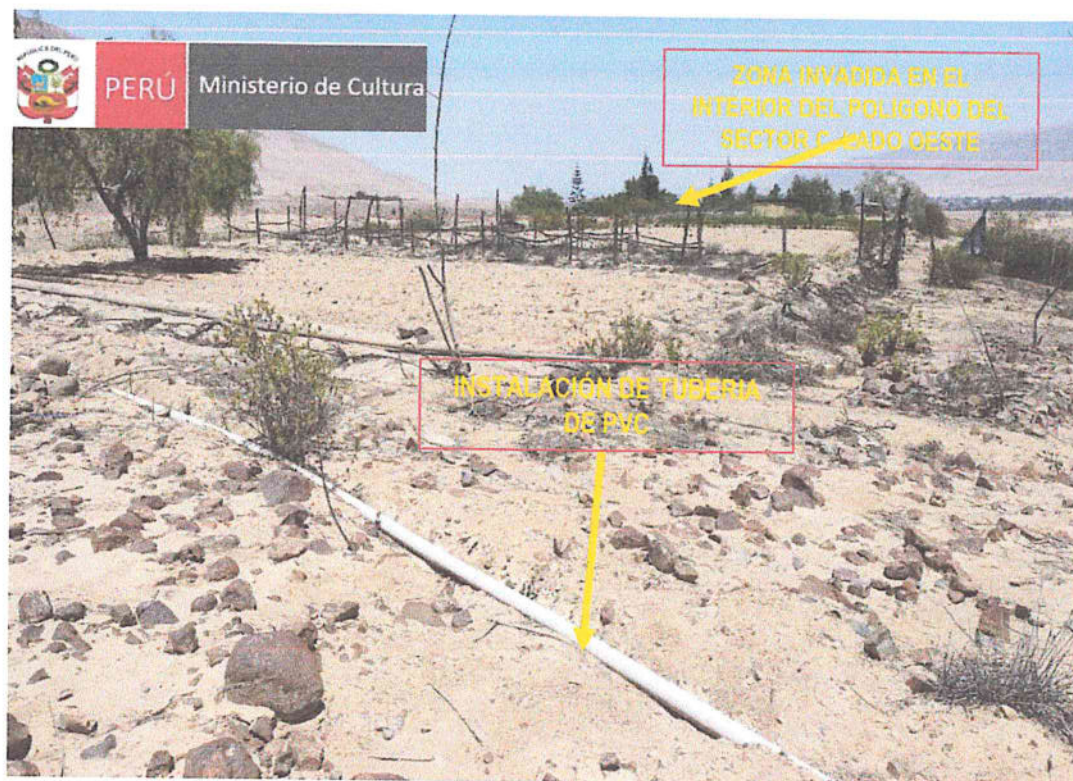
**Foto N° 10:** En la coordenada UTM WGS 84: 380439E/8021922N, se aprecia una vista en detalle del terreno invadido y proceso de remoción de suelos para expansión agrícola dentro del polígono del Paisaje Cultural Arqueológico Complejo Miculla – Pachia, Sector “C” (AREA 2). **Foto tomado el día 25.03.2026.**

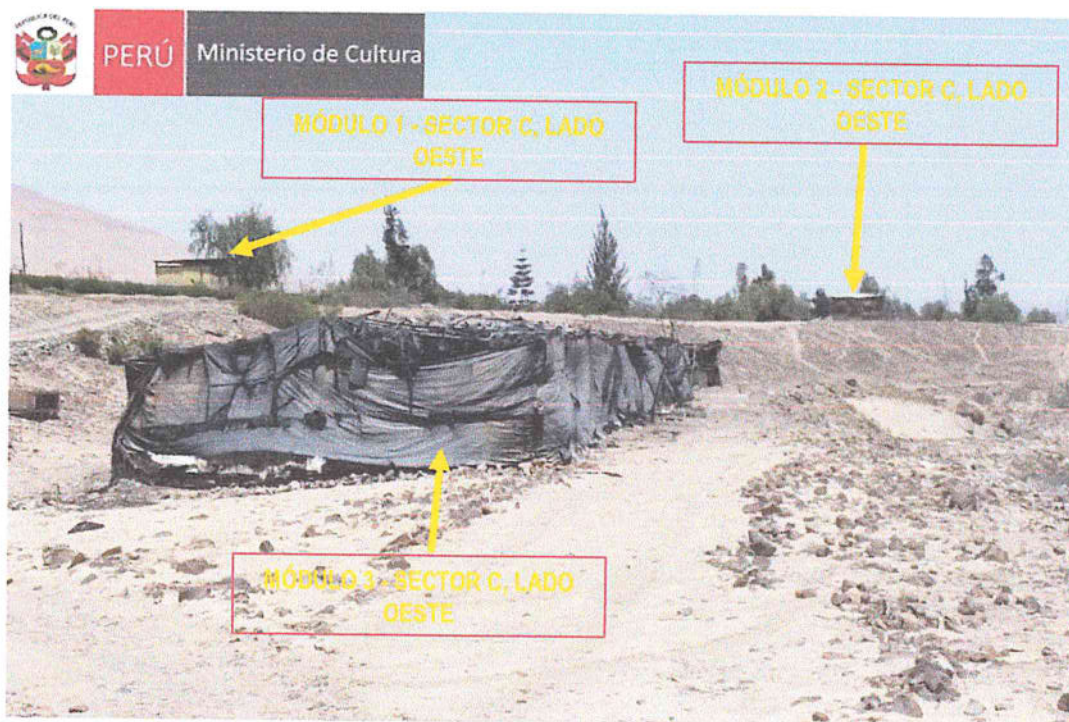
**Foto N° 11:** Se aprecia instalaciones prefabricadas de estera, módulo de madera y malla arpillera en las inmediaciones de terreno en expansión agrícola dentro del polígono del Paisaje Cultural Arqueológico Complejo Miculla – Pachia, Sector “C” (AREA 2). **Foto tomado el día 26.03.2026.**

| MEDIDA | | REFERENCIA |
|---|---|---|
| Señalización | x | <i>Disponer el desmontaje y retiro de las estructuras precarias (cabañas provisionales de esteras y bloquetas) ubicadas al interior del Sector C del bien arqueológico, a fin de restituir las condiciones originales del área y prevenir la consolidación de ocupaciones informales.</i> |

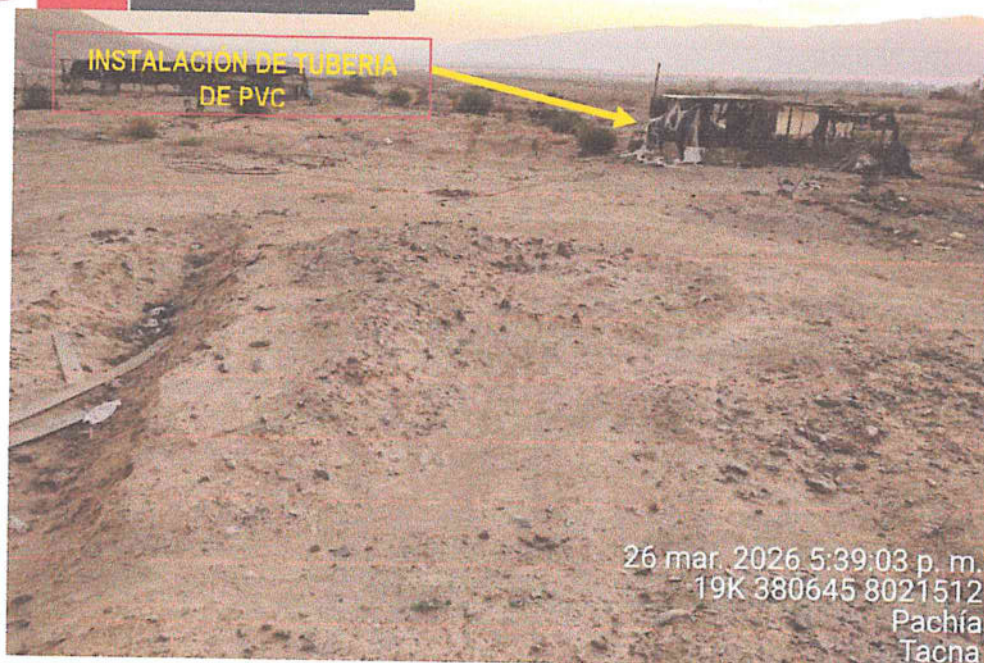
**Foto N° 12:** Se aprecia instalaciones precarias de estera en las zonas invadidas y en proceso de expansión - Sector "C" (AREA 4). Foto tomado el día 26.03.2026.

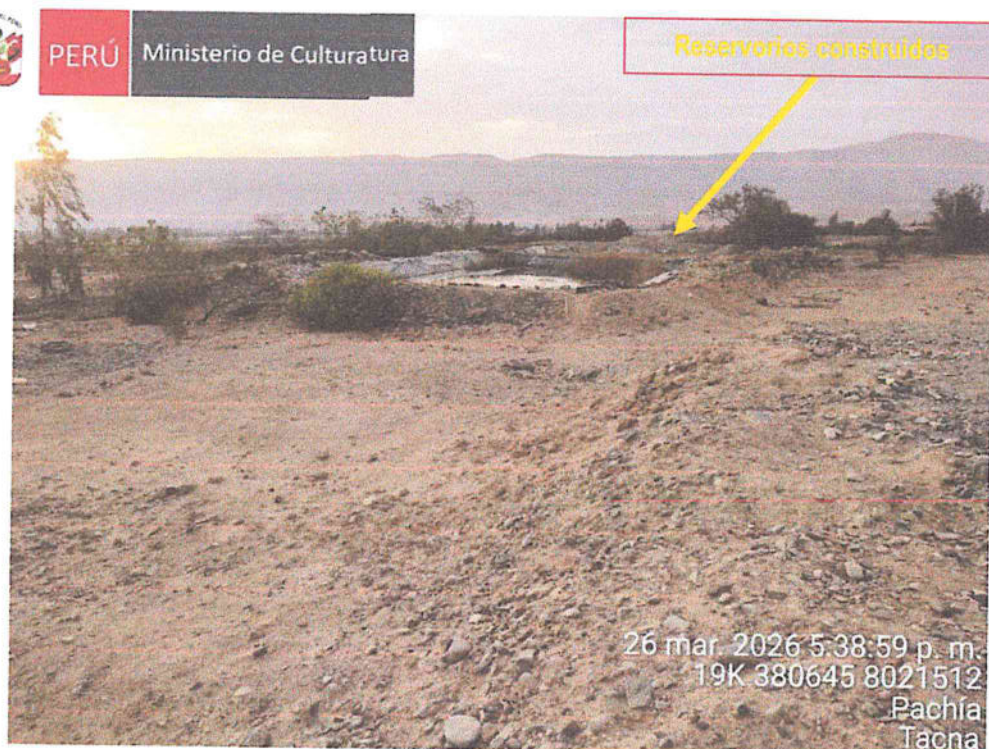
**Foto N° 13:** En la coordenada UTM WGS 84: 380841E/ 8022637N, se aprecia una vista en detalle reservorios construidos dentro del polígono del Paisaje Cultural Arqueológico Complejo Miculla – Pachía, Sector "C" (AREA 4). Foto tomado el día 26.03.2026.

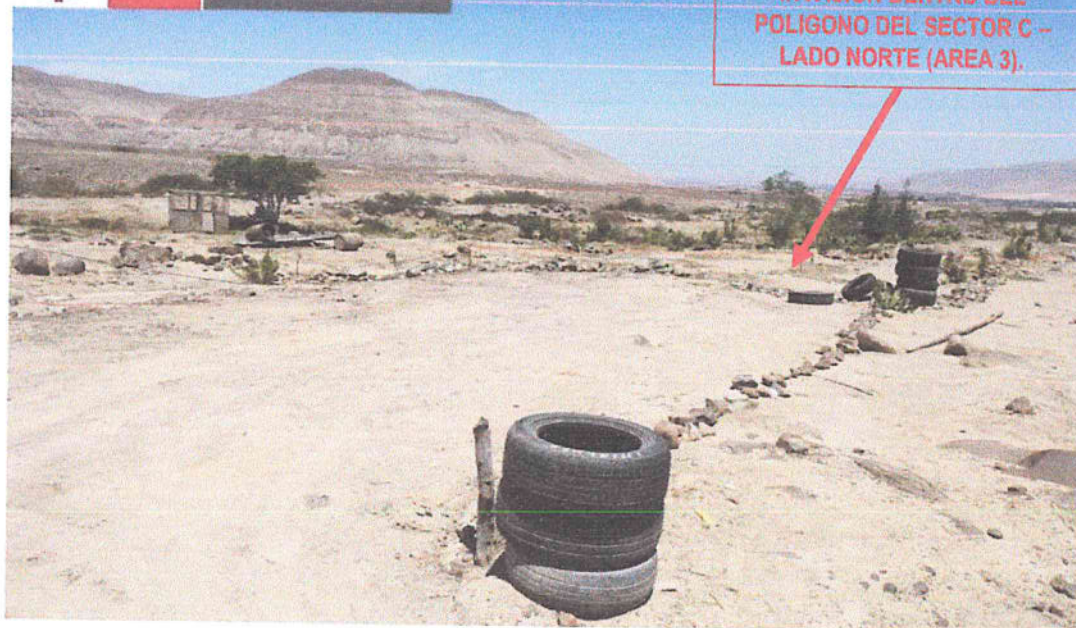
**Foto N° 14:** En la coordenada UTM WGS 84: 381836E/ 8022975N, se aprecia una vista panorámica de proceso de invasión dentro del polígono del Paisaje Cultural Arqueológico Complejo Miculla – Pachia, Sector “C” (AREA 3). Foto tomado el día 26.03.2026.

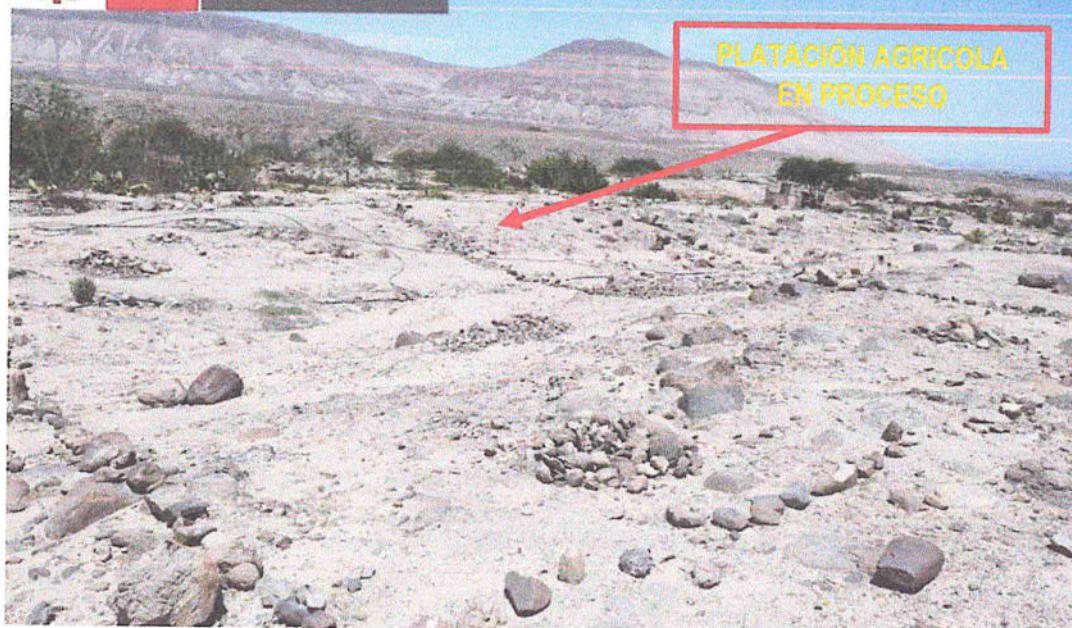
**Foto N° 15:** Se aprecia una vista general del terreno en proceso de invasión dentro del polígono del Paisaje Cultural Arqueológico Complejo Miculla – Pachia, Sector “C” (AREA 3). Foto tomado el día 26.03.2026.

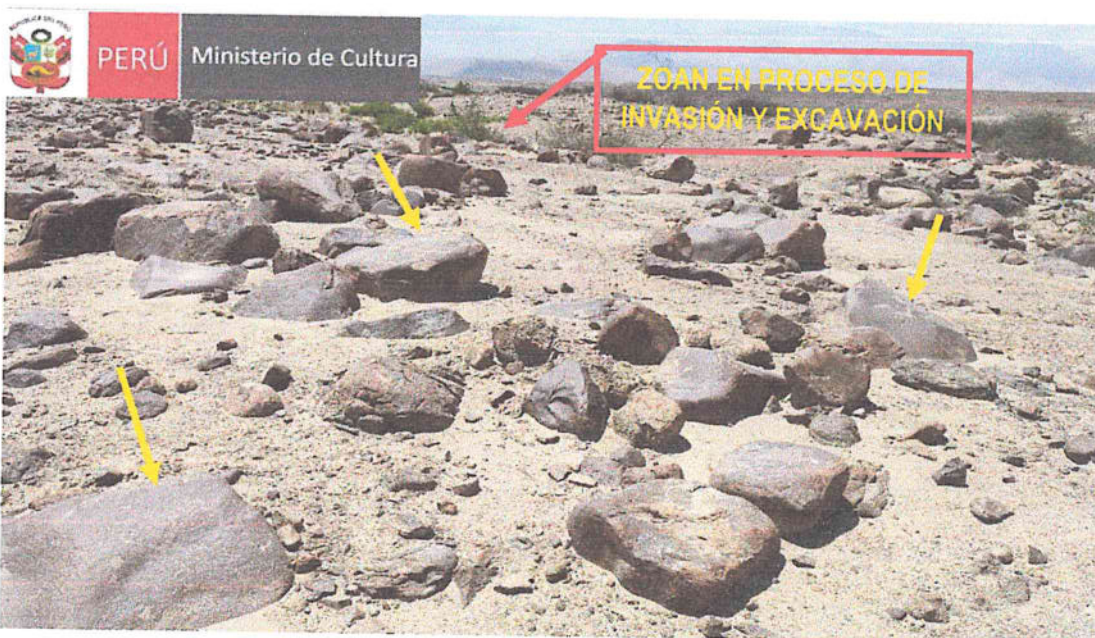
**Foto N° 16:** Se aprecia una vista general con presencia de petroglifos en la zona en proceso de invasión y extracción de rocas para delimitación de las parcelas dentro del polígono del Paisaje Cultural Arqueológico Complejo Miculla – Pachia, Sector “C” (AREA 3). Foto tomado el día 26.03.2026.

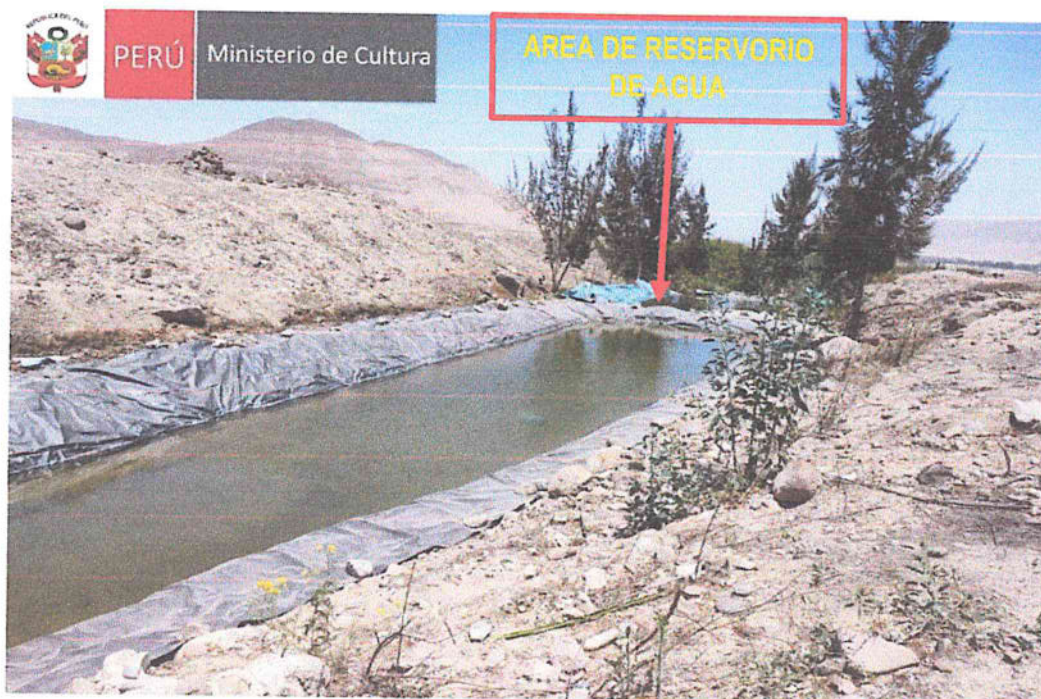
**Foto N° 17:** Se aprecia eservorios de agua para riego de terreno en proceso de invasión y excavación de hoyos para plantación agrícolas dentro del polígono del Paisaje Cultural Arqueológico Complejo Miculla – Pachia, Sector “C” (AREA 3). Foto tomado el día 26.03.2026.

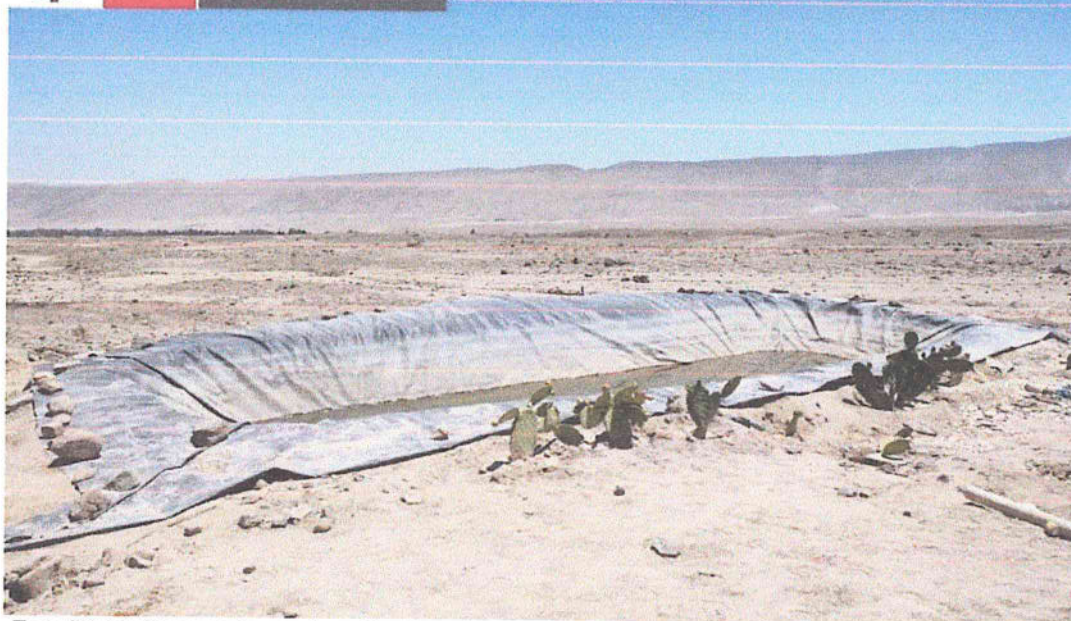
**Foto N° 18:** Se aprecia construcción de nuevo reservorio de agua para riego de terreno en proceso de invasión en el interior del polígono del Paisaje Cultural Arqueológico Complejo Miculla – Pachia, Sector “C” (AREA 3). Foto tomado el día 26.03.2026.

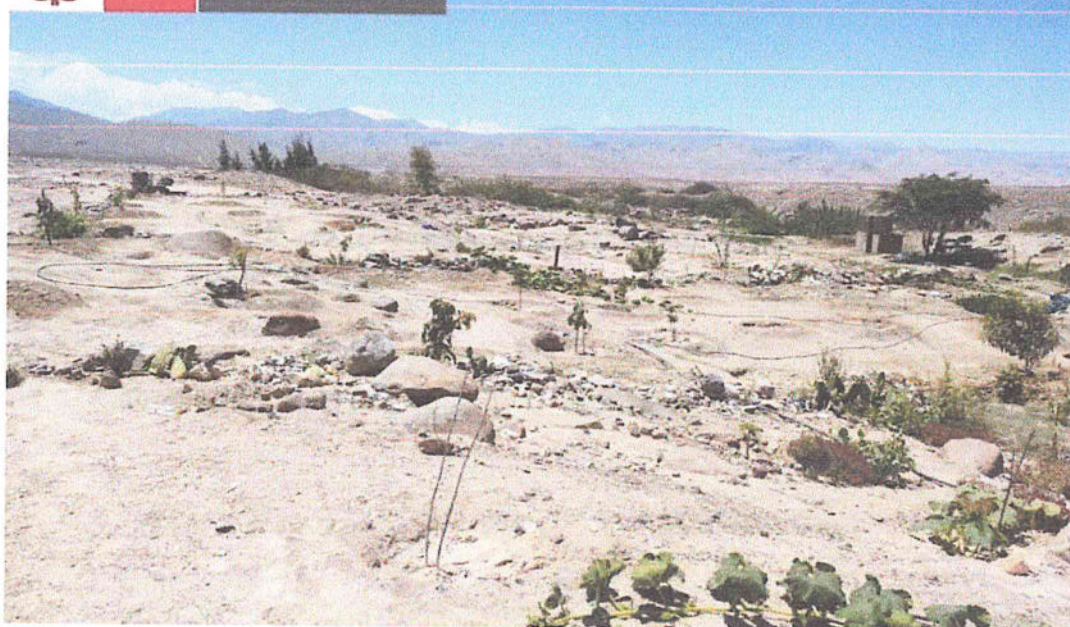
**Foto N° 19:** Se aprecia una vista del terreno en proceso de invasión, excavación de hoyos y delimitación de parcelas con piedras extraídas del entrono dentro del polígono del Paisaje Cultural Arqueológico Complejo Miculla – Pachia, Sector “C” (AREA 3). Foto tomado el día 26.03.2026.

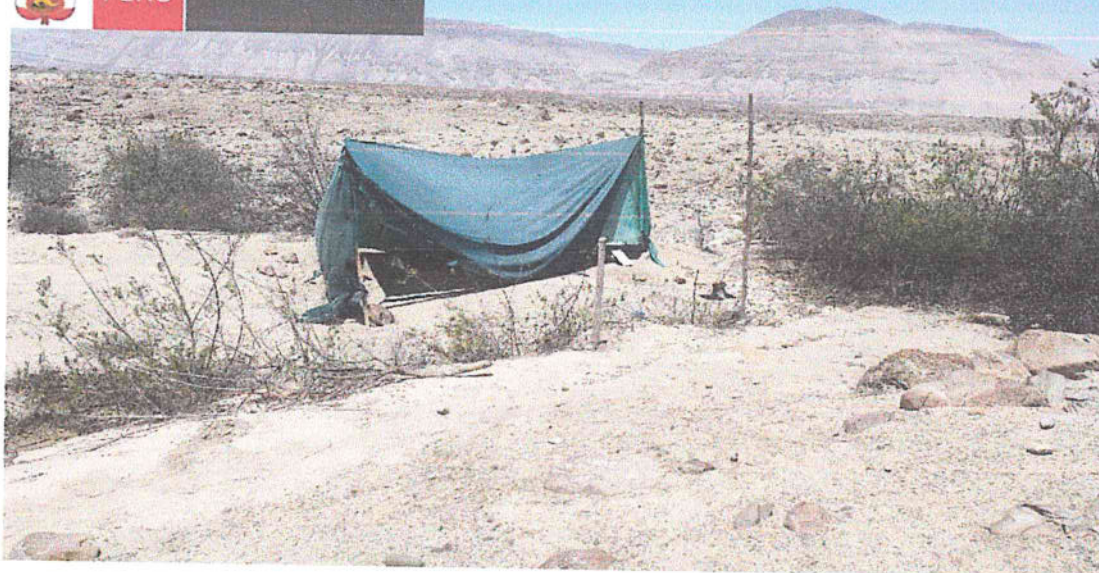
**Foto N° 20:** Se aprecia una vista en detalle de instalación provisional de carpa de malla Rachell entre terreno en proceso de invasión dentro del polígono del Paisaje Cultural Arqueológico Complejo Miculla – Pachia, Sector “C” (AREA 3). **Foto tomado el día 26.03.2026.**

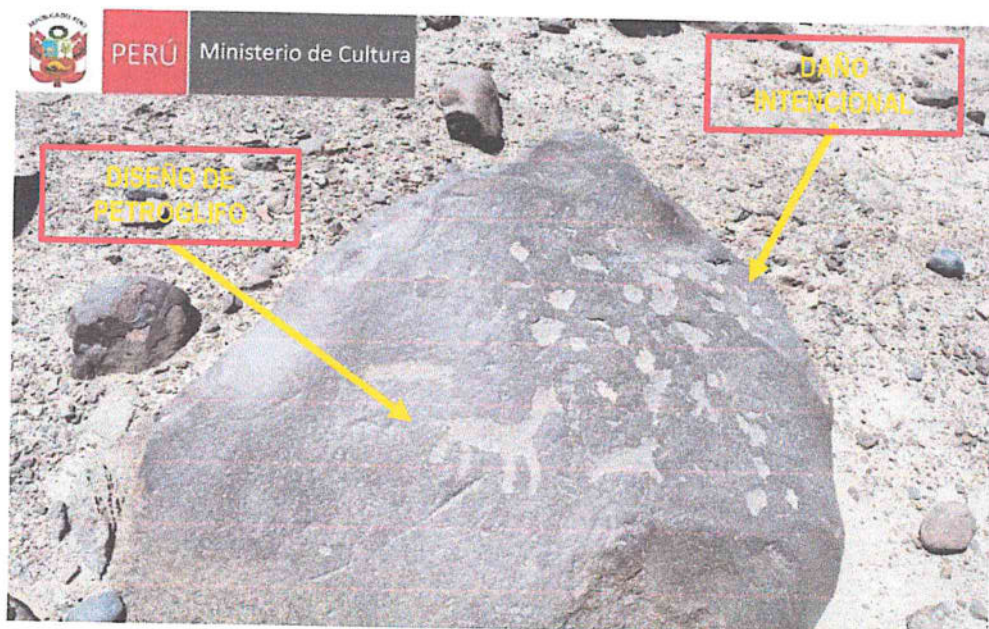
1. Se ha identificado la invasión de terrenos por presuntos traficantes de tierras con fines de expansión y/o ampliación de la frontera agrícola, así como para la lotización de predios. Esta situación se ha evidenciado al interior del polígono del Paisaje Arqueológico "Complejo Miculla-Pachia", principalmente en el Sector C, ubicado hacia los lados noroeste, oeste y norte, en las coordenadas UTM (Datum WGS 84) 380063E/8022528N y 380073E/8022560N, abarcando un área aproximada de 8,000 m<sup>2</sup>. Como consecuencia, se ha producido la remoción de suelos mediante el uso de maquinaria pesada y herramientas manuales, así como construcción tres (03) reservorios provisionales de regular dimensión, excavación de hoyos destinados a la plantación de cultivos agrícolas como árboles frutales, sábila, tuna, maíz, alfalfa, zapallo, camote, papa, entre otros no identificados. Estas acciones ilegales han ocasionado la alteración del contexto original de diversos petroglifos, incluyendo su desplazamiento por acción de maquinaria pesada y la destrucción de algunos de ellos (ver fotos N.º 21 y 22).

**Foto N° 22:** Se aprecia una vista en detalle del petroglifo alterado por los invasores; daño intensional por parte de los invasores. **Foto tomado el día 26.03.2026.**

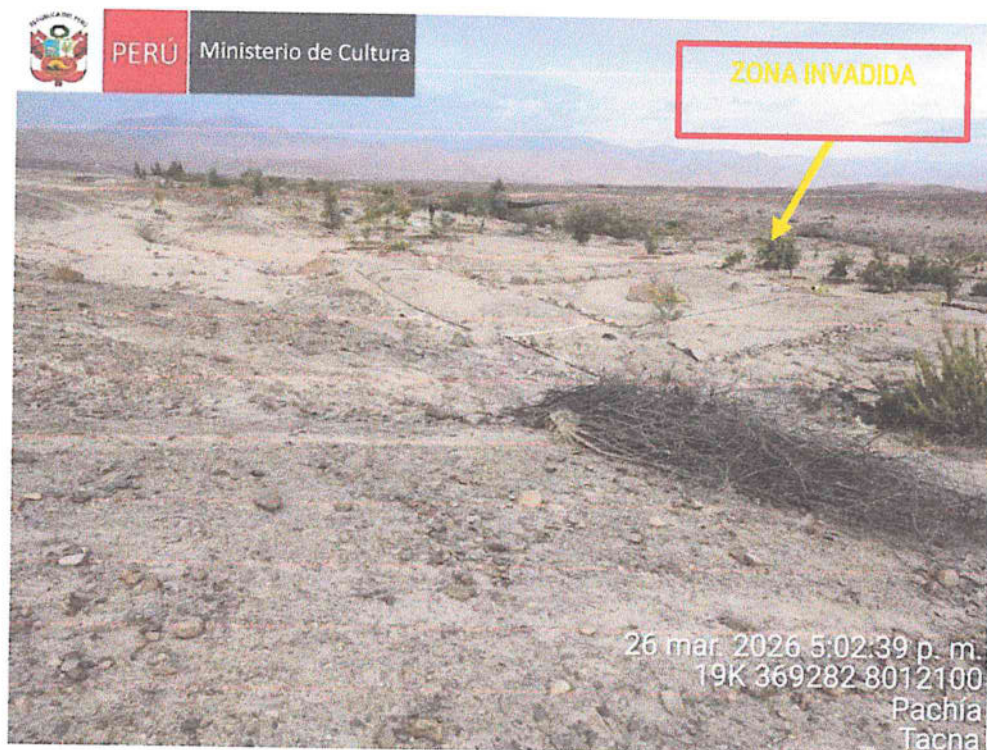
**Foto N° 23:** Se aprecia una vista general del sector en proceso de invasión y excavación de hoyos para plantaciones agrícolas dentro del polígono del Paisaje Cultural Arqueológico Complejo Miculla – Pachia, Sector "C" (AREA 3). **Foto tomado el día 26.03.2026.**

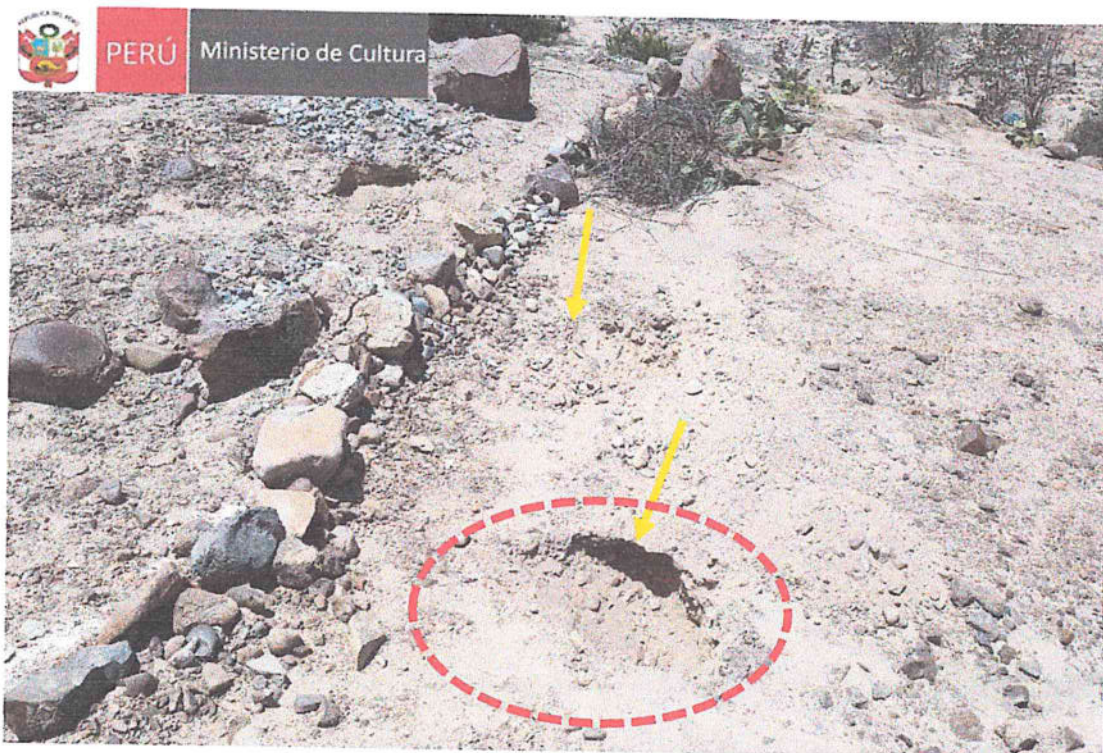
**Foto N° 24:** Se aprecia una vista en detalle de reciente excavación de hoyos para plantaciones agrícolas dentro del polígono del Paisaje Cultural Arqueológico Complejo Miculla – Pachia, Sector “C” (AREA 3).  
**Foto tomado el día 26.03.2026.**

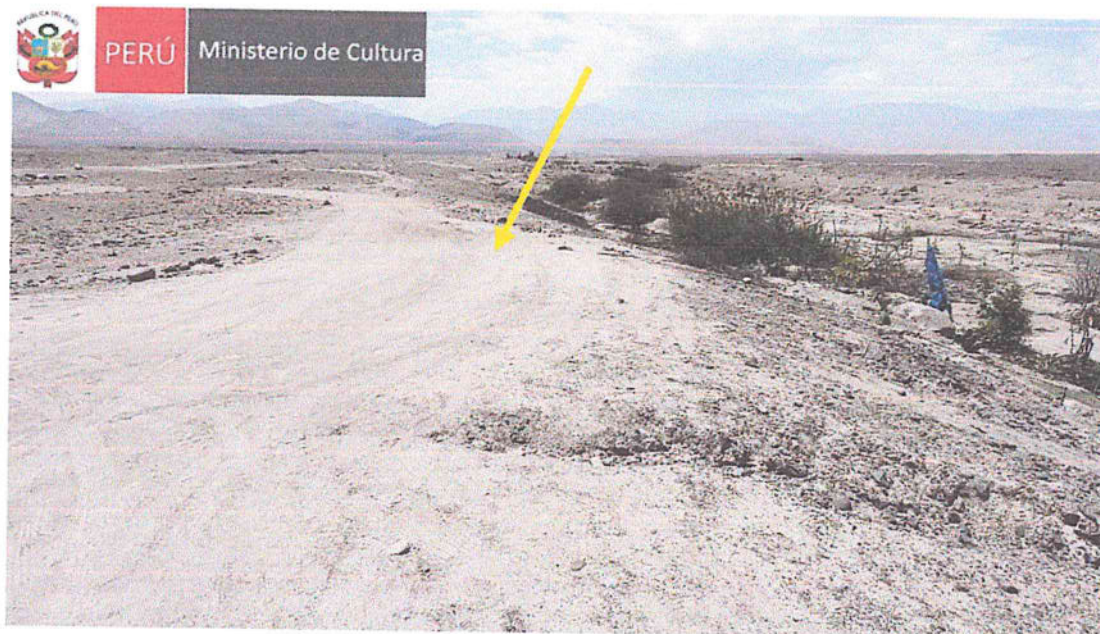
**Foto N° 25:** Se aprecia una vista en detalle de accesos generados hacia las zonas invadidas para expansión agrícola dentro del polígono del Paisaje Cultural Arqueológico Complejo Miculla – Pachia, Sector “C” (AREA 3). **Foto tomado el día 26.03.2026.**

| MEDIDA | | REFERENCIA |
|---|---|---|
| | | <i>Disponer el cierre y control de los accesos provisionales existentes hacia las zonas en proceso de invasión al interior del Paisaje Arqueológico "Complejo Miculla– Pachia", con el objetivo de prevenir el ingreso no autorizado y la continuidad de actividades ilícitas en contra del bien arqueológico integrante del Patrimonio Cultural de la Nación.</i> |
