## RESOLUCION DIRECTORAL N° 000132-2026-DGPA-VMPCIC/MC

**Asunto :** SOLICITO PROTECCIÓN PROVISIONAL DEL SITIO  
ARQUEOLÓGICO DE SOCRO SECTOR 1 Y SOCRO SECTOR  
2, UBICADO EN EL ANEXO DE CONOCANCHA Y  
CORPACANCHA, DISTRITO DE MARCAPOMACOA,  
PROVINCIA DE YAULI, DEPARTAMENTO DE JUNÍN.

**INFORME N°012-2026-SDDPCICI-WJOB/MC**

ESC: 1/10000

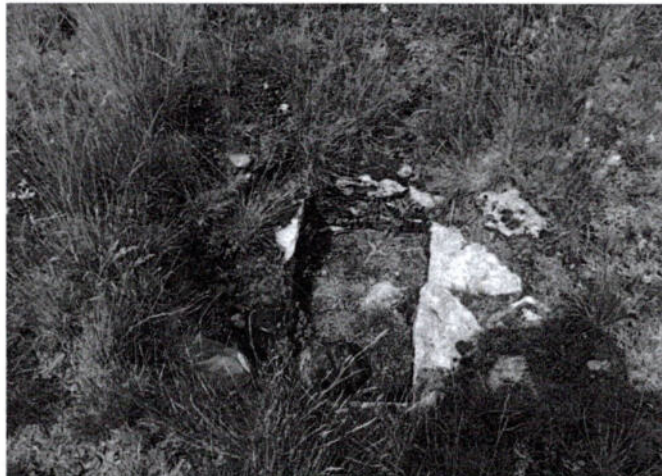
Imagen 3. Vista panorámica de una estructura funeraria, elaborado con piedras canteadas de doble hilera unidos con mortero de barro en el sitio arqueológico Socro Sector 2. (inspección 27-03-2026)

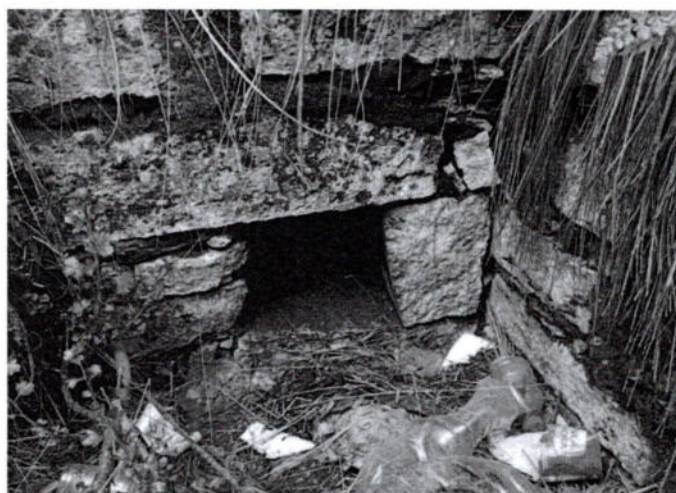
Imagen 4. Vista en detalle de la hornacina, el acabado del pavimento interno, el tipo de material usado y la técnica constructiva de la estructura funeraria. (inspección 27-03-2026)

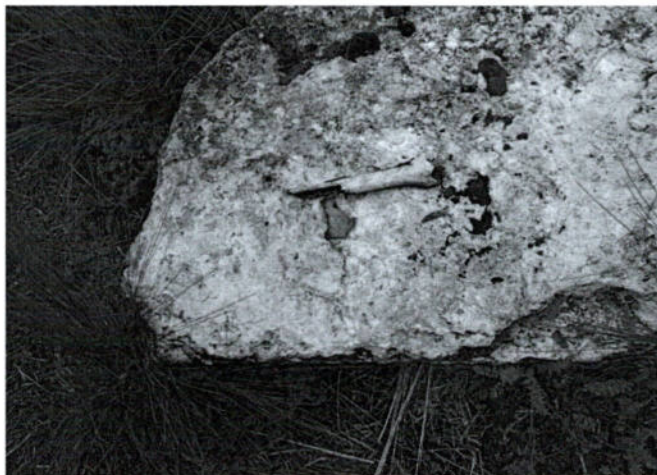
*Imagen 5. Evidencia de restos de óseo humano en el sitio arqueológico de Socro Sector 1. (inspección: 27-03-2026)*

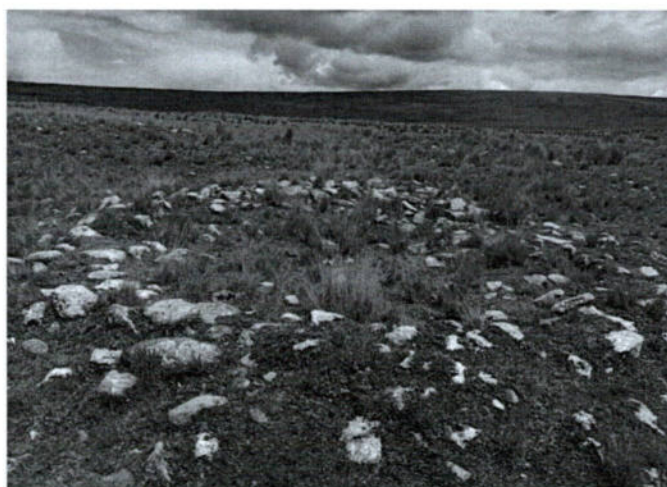
*Imagen 6. Vista panorámica de estructura de planta circular en el sitio arqueológico de Socro Sector 1. (inspección: 27-03-2026).*

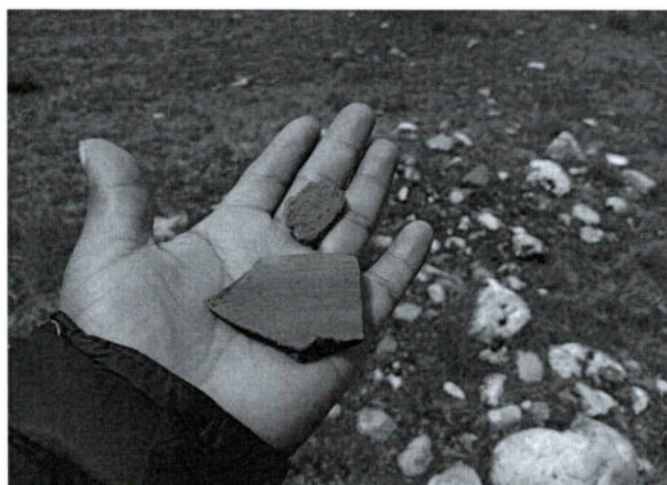
*Imagen 7. Vista de evidencia de restos de material cultural de fragmentos de cerámica (inspección 27-03-2026)*

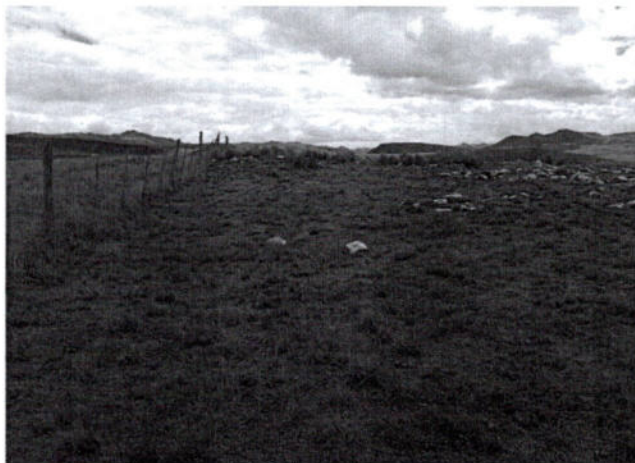
*Imagen 8. Vista en detalle de instalación de cerco con palos de madera y alambre púa en el sitio arqueológico de Socro Sector 2. (inspección: 27-03-2026)*

| MEDIDA | | REFERENCIA |
|---|---|---|
| Paralización y/o cese de la afectación | X | Cese del amontonamiento de tierra removida sobre las estructuras prehispánicas.<br>Cese de las excavaciones clandestinas.<br>Cese con la instalación de cercos con palo y alambre púa sobre las estructuras prehispánicas. |

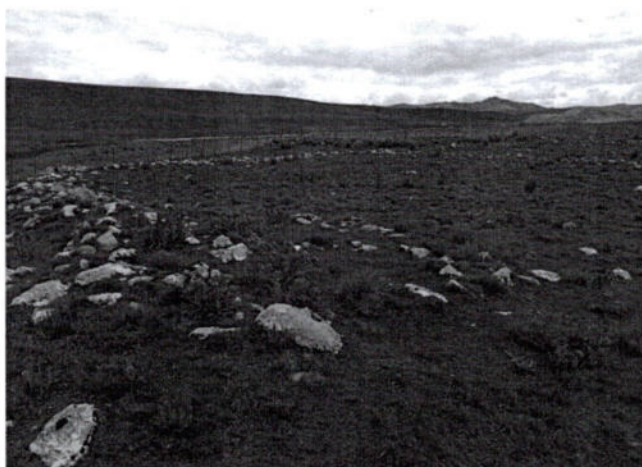
*Imagen 09. Vista panorámica de instalación de cerco con palos de madera y alambre púa en el sitio arqueológico de Socro Sector 1. (inspección: 27-03-2026)*

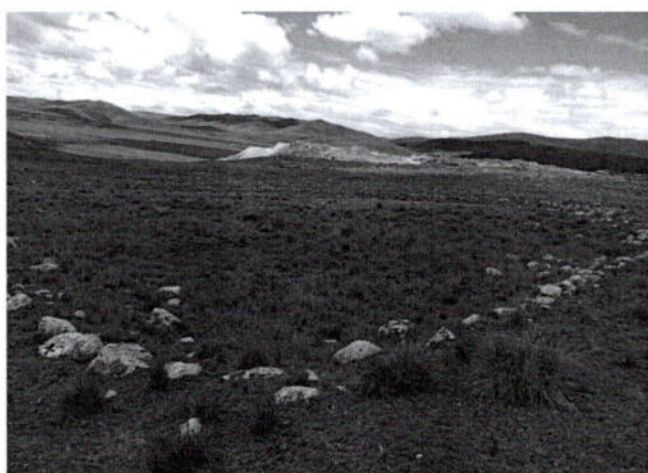
*Imagen 10. Vista en detalle de cabecera de muros de planta cuadrangular y remoción de tierra para la extracción de material no metálico (caliza). (inspección 27-03-2026)*

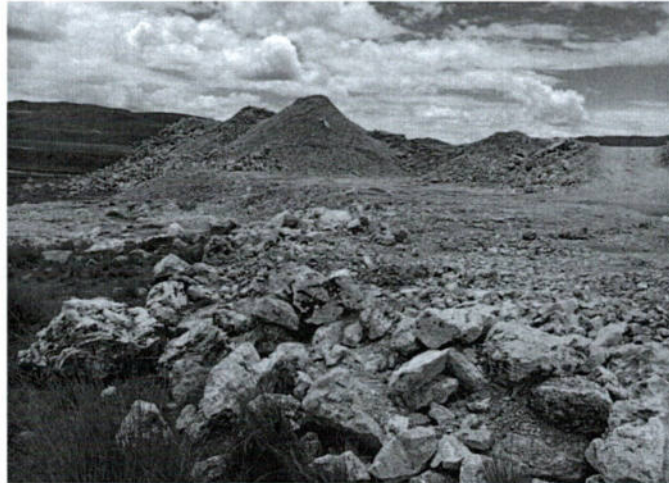
*Imagen 11. Vista en detalle de la magnitud de escombros con evidencia de material cultural amontonados sobre las estructuras prehispánicas del sitio arqueológico Socro Sector 1.. (inspección 27-03-2026)*

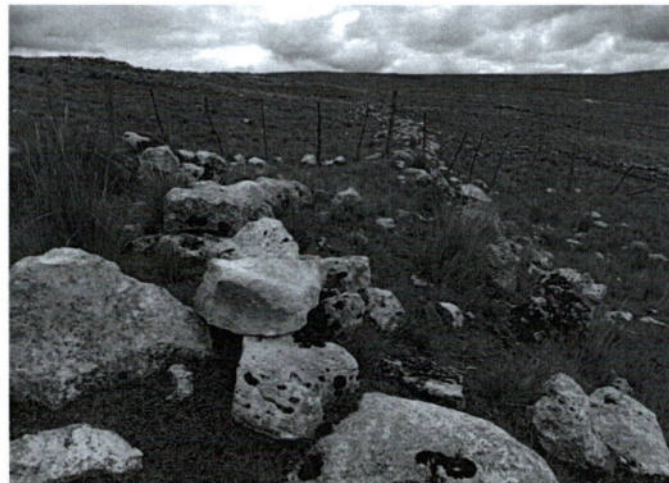
*Imagen 12. Vista en detalle de la instalación de cerco con palos de madera y alambre púa sobre las estructuras prehispánicas del sitio arqueológico Socro Sector 1. (inspección 27-03-2026)*

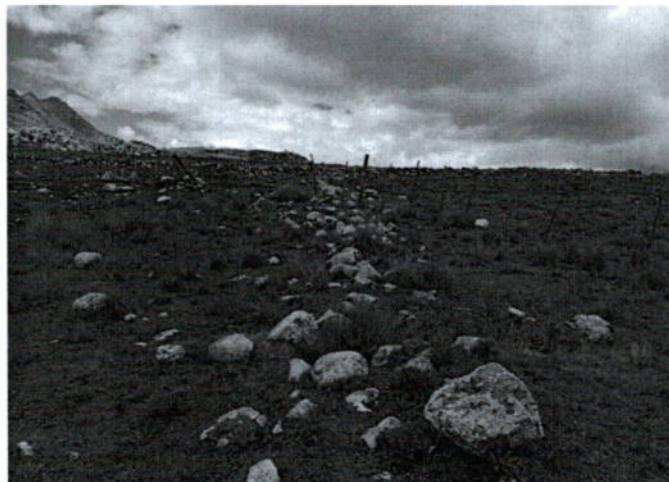
*Imagen 13. Evidencia de palos plantados sobre las estructuras prehispánicas del sitio arqueológico Socro Sector 1. (inspección 27-03-2026)*

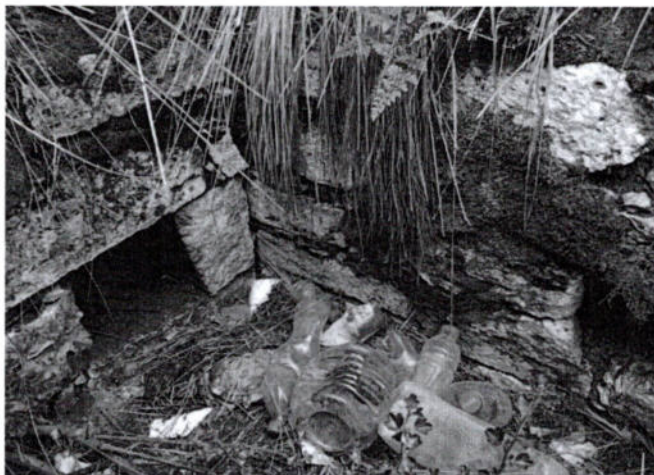
*Imagen 14. Vista en detalle de la arquitectura de una estructura funeraria, donde se observa que fueron contruidos a base de piedras canteadas unidos con mortero de barro en el sitio arqueológico Socro Sector 2. (inspección 27-03-2026)*

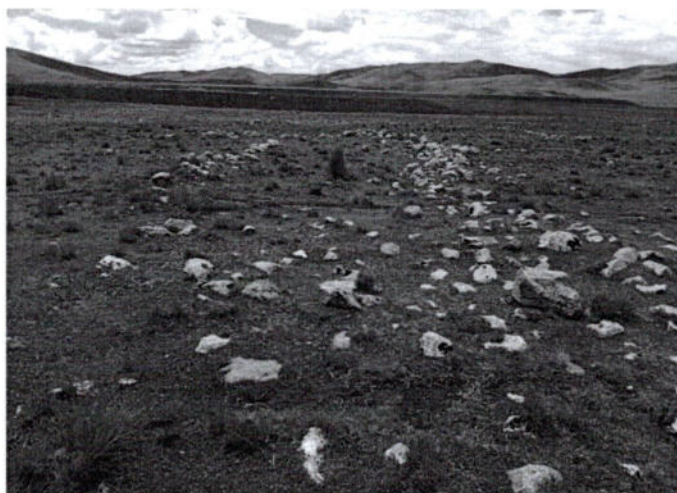
*Imagen 15. Vista panorámica del sitio arqueológico de Socro Sector 2. (inspección 27-03-2026)*

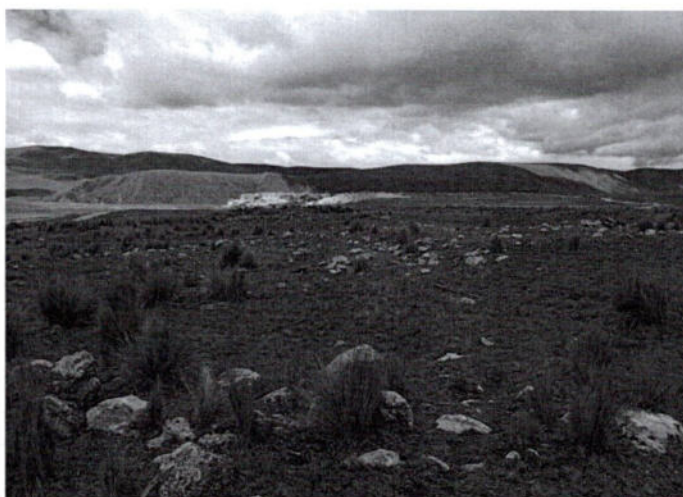
*Imagen 16. Vista panorámica del sitio arqueológico de Socro Sector 2. (inspección 27-03-2026)*

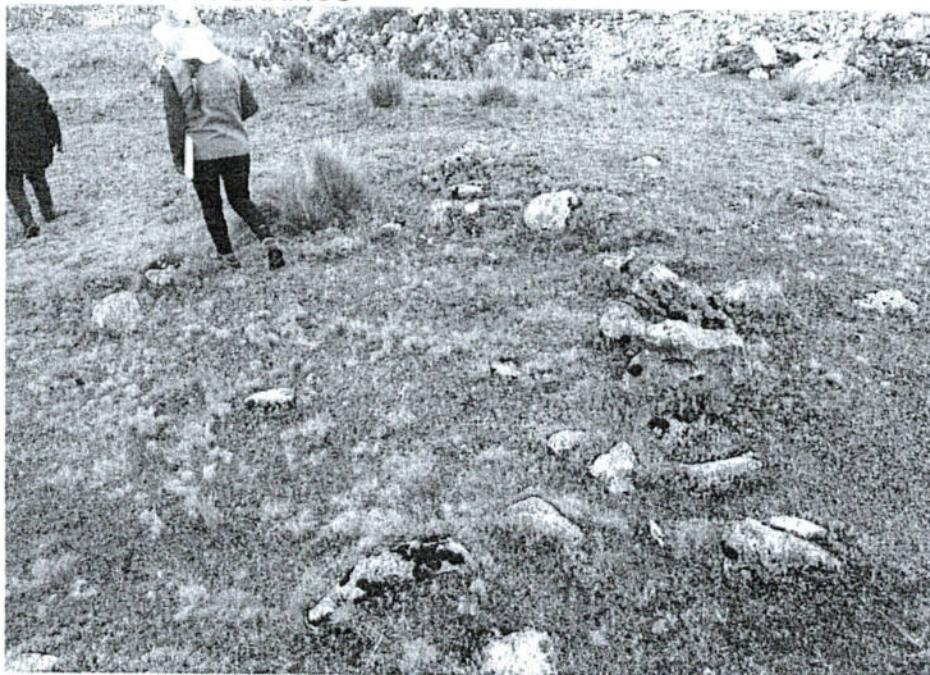
Foto 1. Vista de cabecera de muros, las cuales se ubican muy próximos a áreas de extracción de material no metálico, del sitio arqueológico de sopro sector 1. (inspección 18/09/2025).

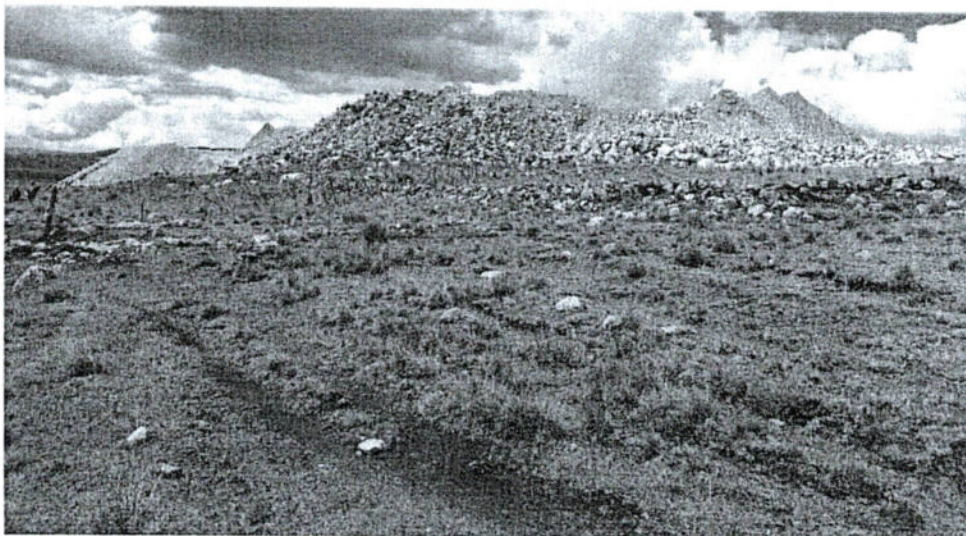
Foto 2. Vista de la cabecera de muros, las cuales se ubican muy próximos a áreas de extracción de material no metálico, del sitio arqueológico de sopro sector 1. (inspección 18/09/2025).

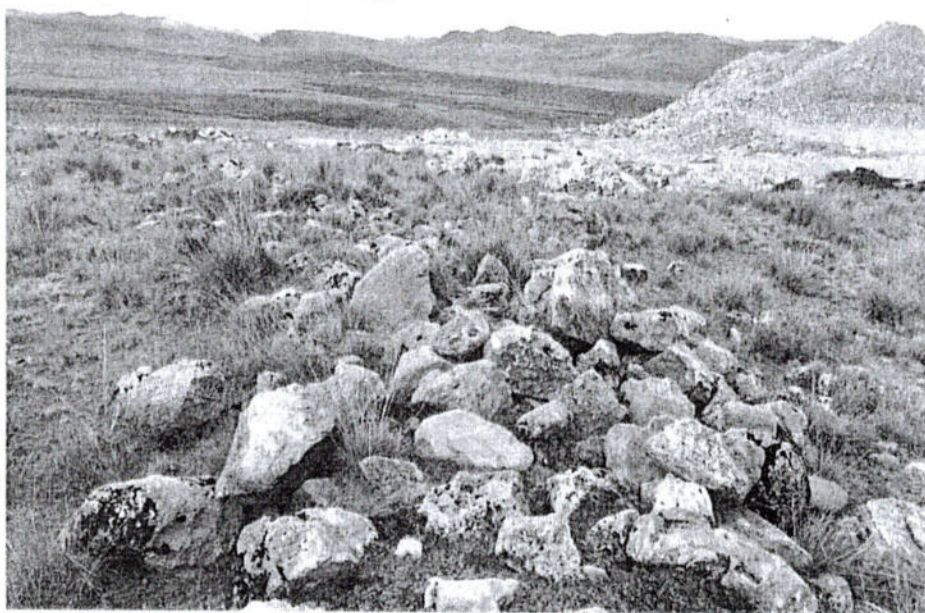
Foto 3. Vista de amontonamiento de piedras las cuales son parte de muros colapsados del sitio arqueológico de sopro sector 1. (inspección 18/09/2025).

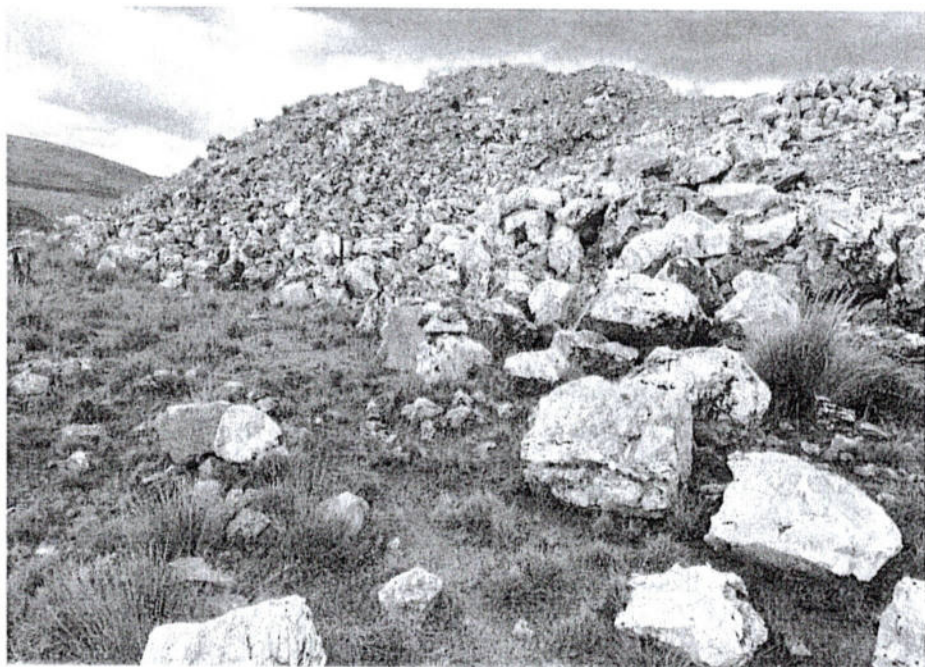
Foto 4. Vista de cabecera de muros las cuales están siendo enterrados con el desmante extraídos del sitio arqueológico de sicro sector 1. (inspección 18/09/2025).

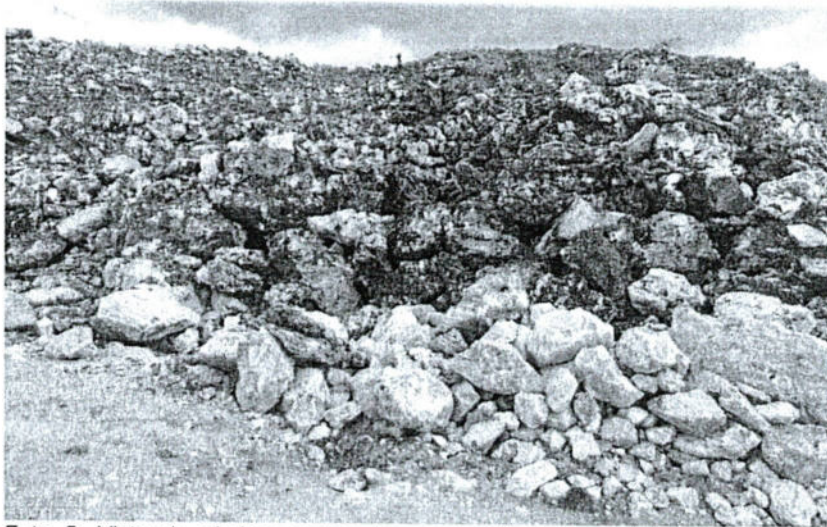
Foto 5. Vista de piedras sueltas las cuales formarían parte de las estructuras arquitectónicas del sitio arqueológico de Socro sector 1. (inspección 18/09/2025).

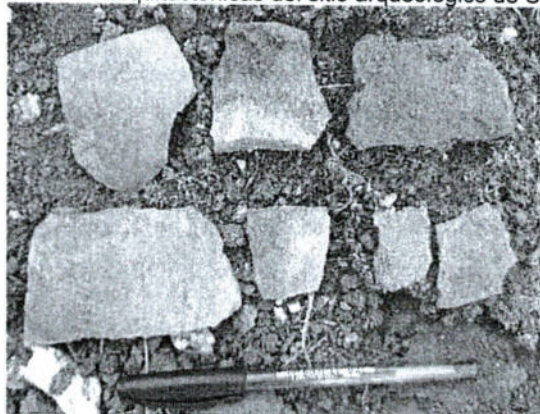
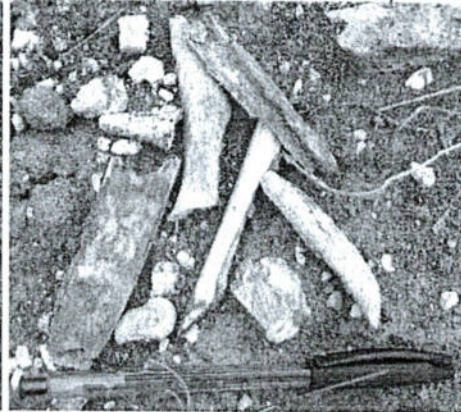
Foto 6 y 7. Vista de fragmentos de cerámica y restos óseos de animal ubicados en los escombros del área de extracción de material no metálico del sitio arqueológico de Socro sector 1. (inspección 18/09/2025).

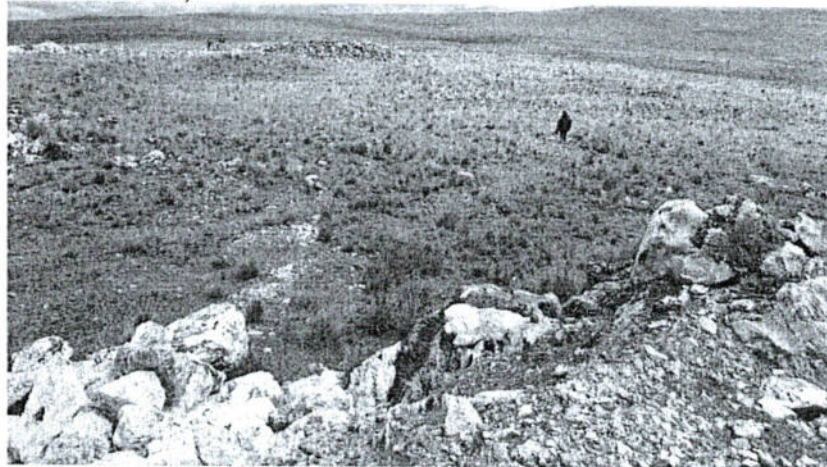
Foto 8. Vista panorámica del área donde se evidencia cabecera de muros del sitio arqueológico de Socro sector 1. (inspección 18/09/2025).

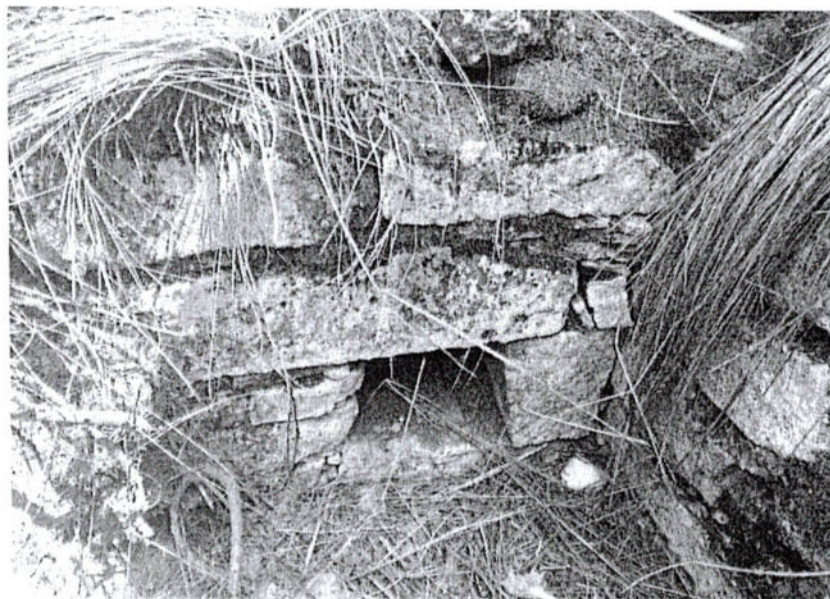
Foto 9. Vista de una estructura funeraria huaqueado donde se evidencia estructura arquitectónica elaborado con piedras labradas y presencia de hornacina del sitio arqueológico de Socro sector 2. (inspección 18/09/2025).

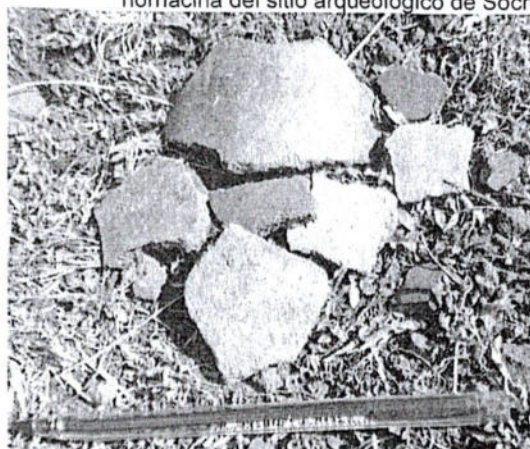
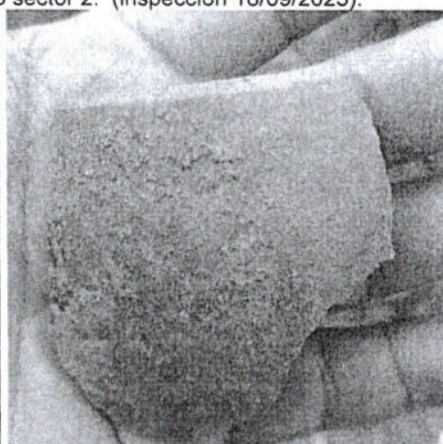
Foto 10 y 11. Vista de fragmentos de cerámica fina extraídos del contexto funerario del sitio arqueológico Socro sector 2. (inspección 18/09/2025).

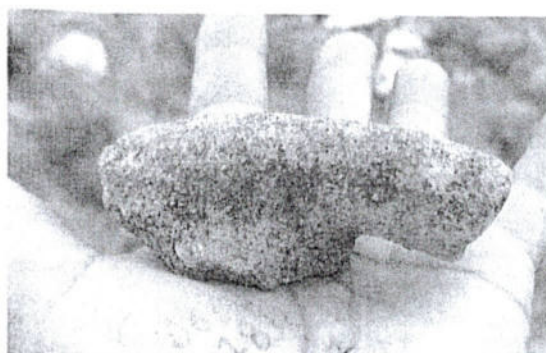
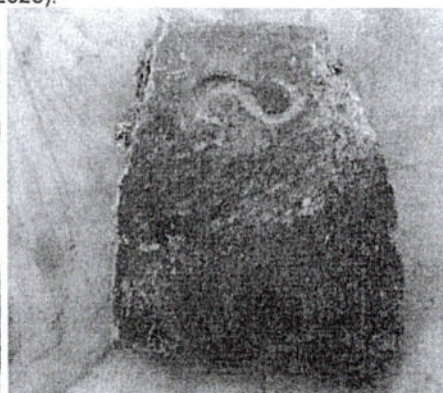
Foto 12y13. Vista de fragmentos de cerámica fina extraídos del contexto funerario del sitio arqueológico de Socro sector 2. (inspección 18/09/2025).

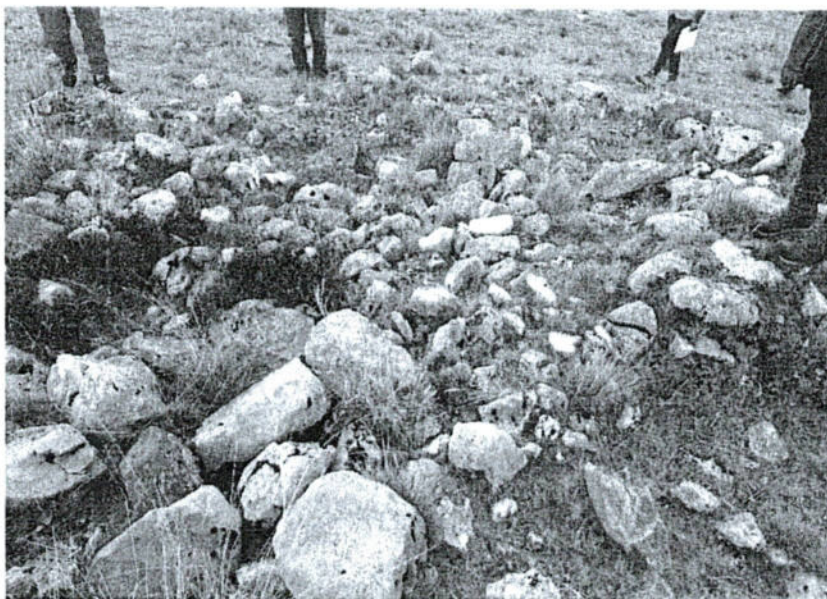
Foto 14. Vista de piedras sueltas, las cuales pertenecen a estructuras de forma cuadrangular del sitio arqueológico Socro sector 2. (inspección 18/09/2025).

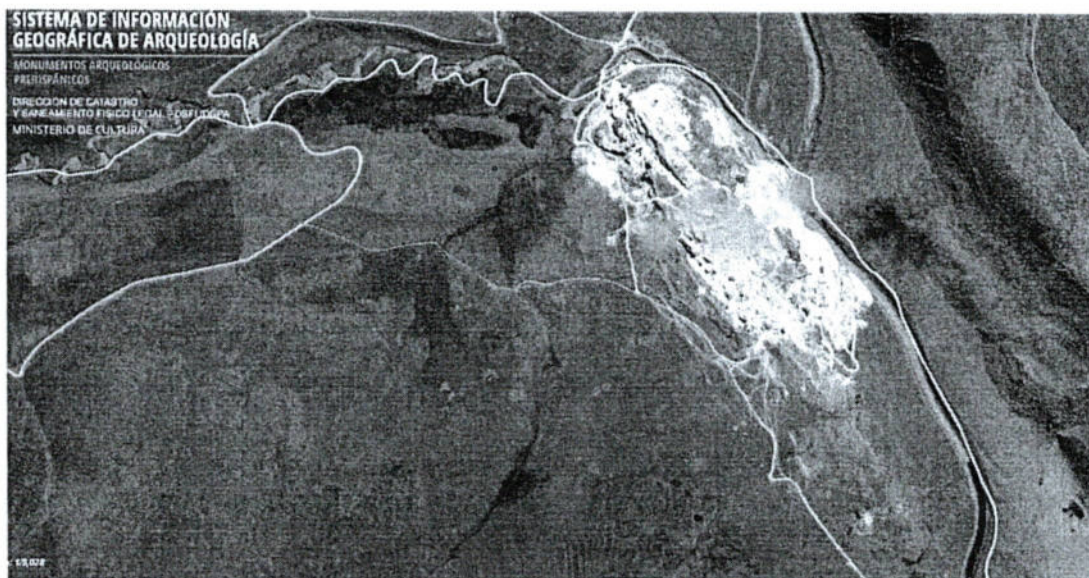
Imagen 1, donde se evidencia que no está registrado en el SIGDA del ministerio de cultura, así mismo se evidencia las áreas con extracción de material no metálico que afectaron gran parte del sitio arqueológico Socro.

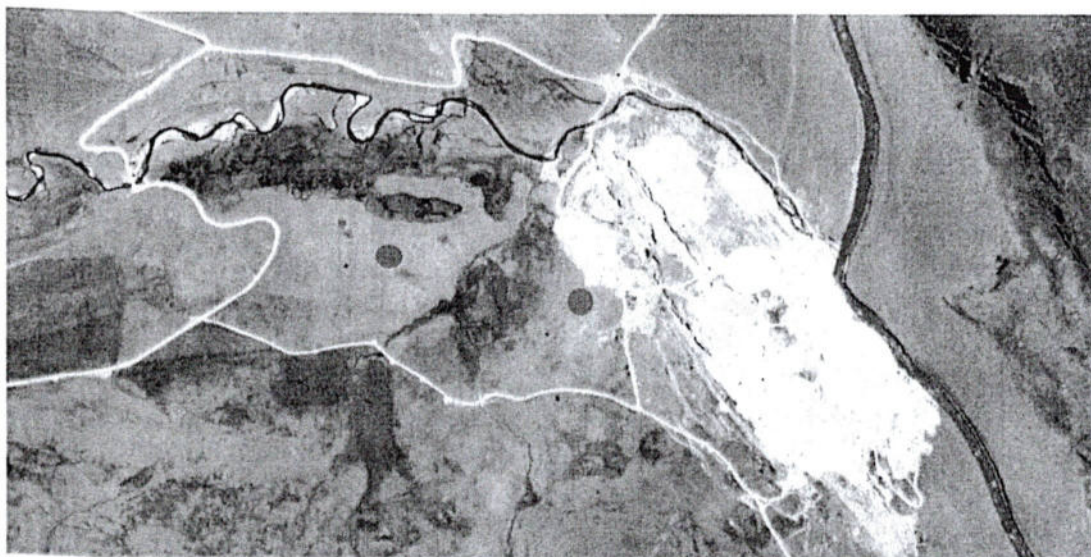
Imagen 2, ubicación del sitio arqueológico Socro sector 1 (punto color azul) y sector 2 (punto de color rojo), así mismo se evidencia las áreas de extracción de material no metálico (punto de color amarillo). La cual afecto a evidencias culturales prehispánicas (Google earth).

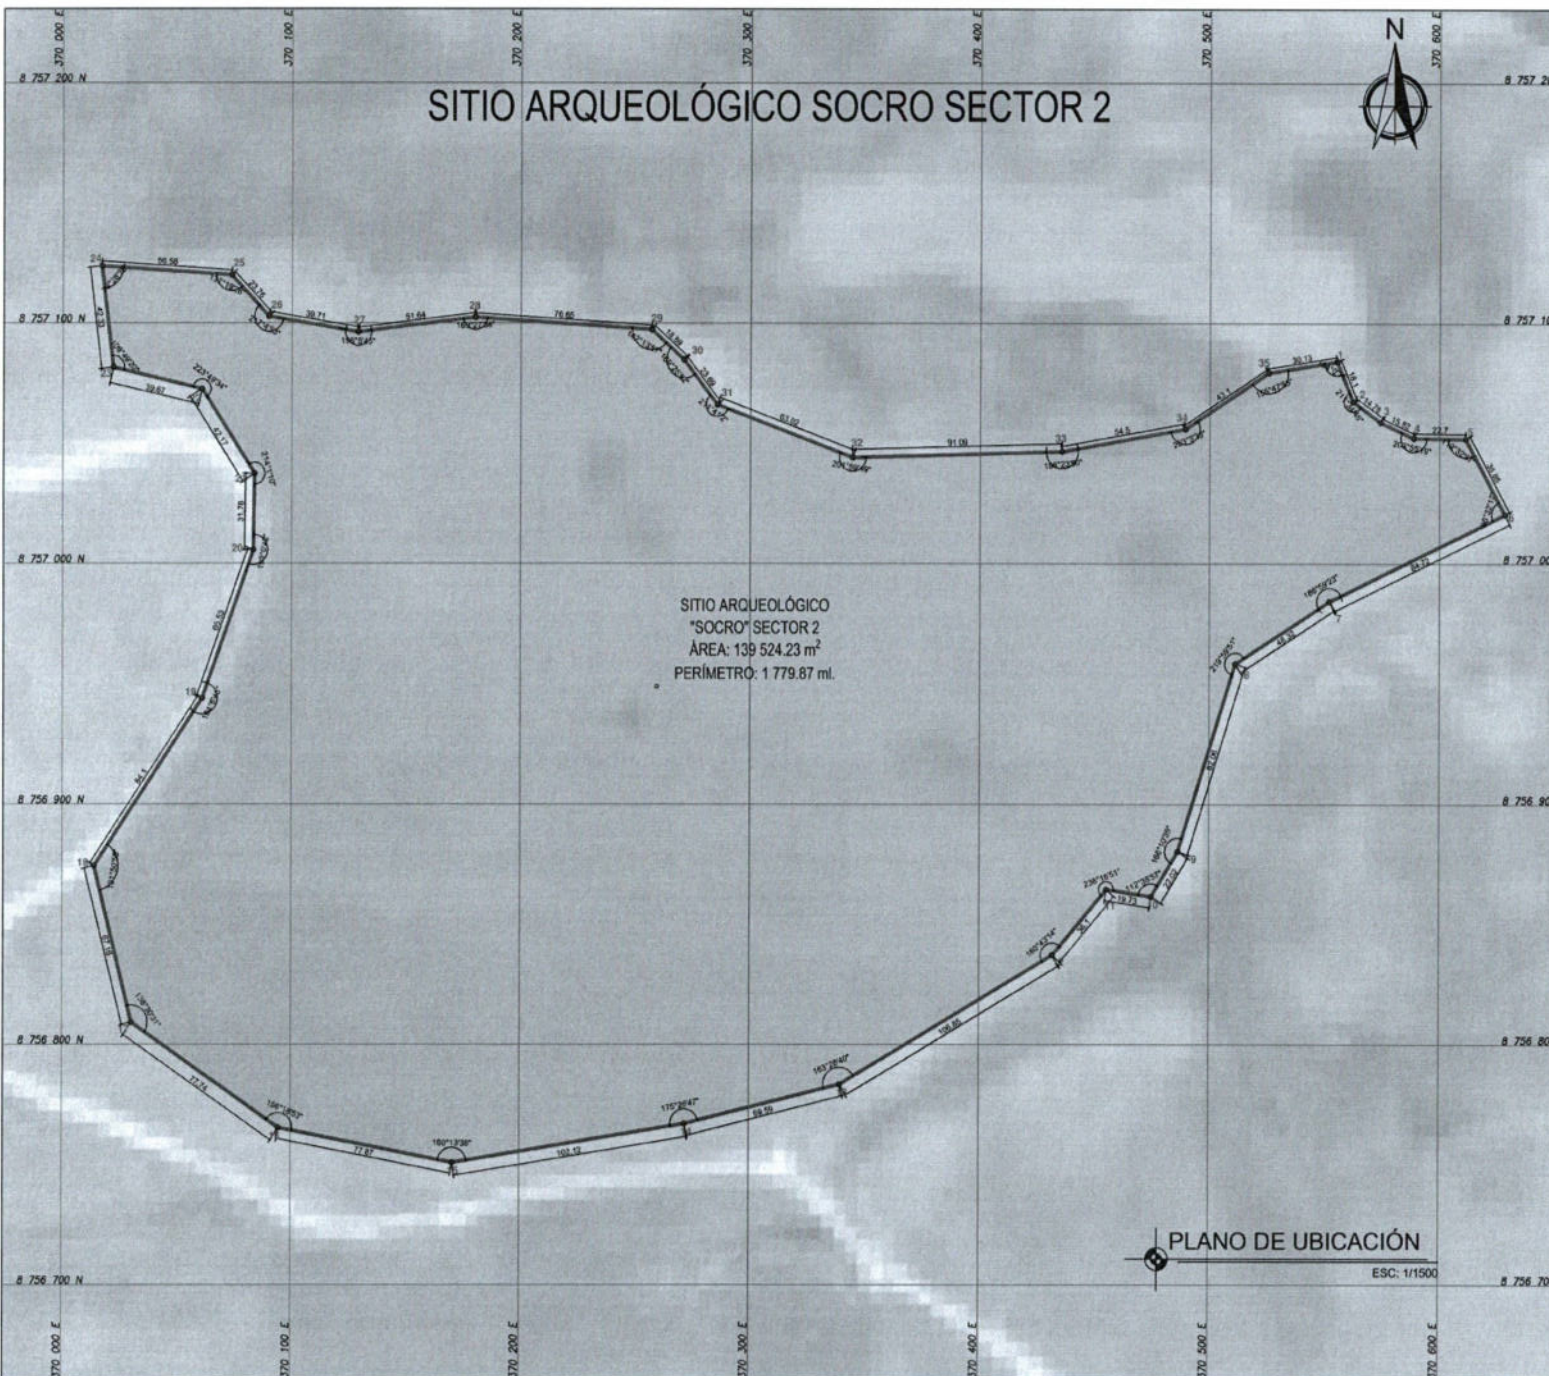
# SITIO ARQUEOLÓGICO SOCRO SECTOR 2

SITIO ARQUEOLÓGICO  
"SOCRO" SECTOR 2  
ÁREA: 139 524.23 m<sup>2</sup>  
PERÍMETRO: 1 779.87 ml.
