## RESOLUCION DIRECTORAL N° 000136-2026-DGPA-VMPCIC/MC

**Asunto :** REMITE INFORME TÉCNICO DE INSPECCIÓN PARA LA  
PROPUESTA DE PROTECCIÓN PROVISIONAL DEL  
SITIO ARQUEOLÓGICO MARKAPUNTA, UBICADO EN EL  
DISTRITO DE SAN PABLO DE PILLAO, PROVINCIA DE  
HUÁNUCO DE LA REGIÓN HUÁNUCO.

**Cuadro de Datos Técnicos**  
**Sitio Arqueológico Markapunta**  
**Código de plano: PP-01**

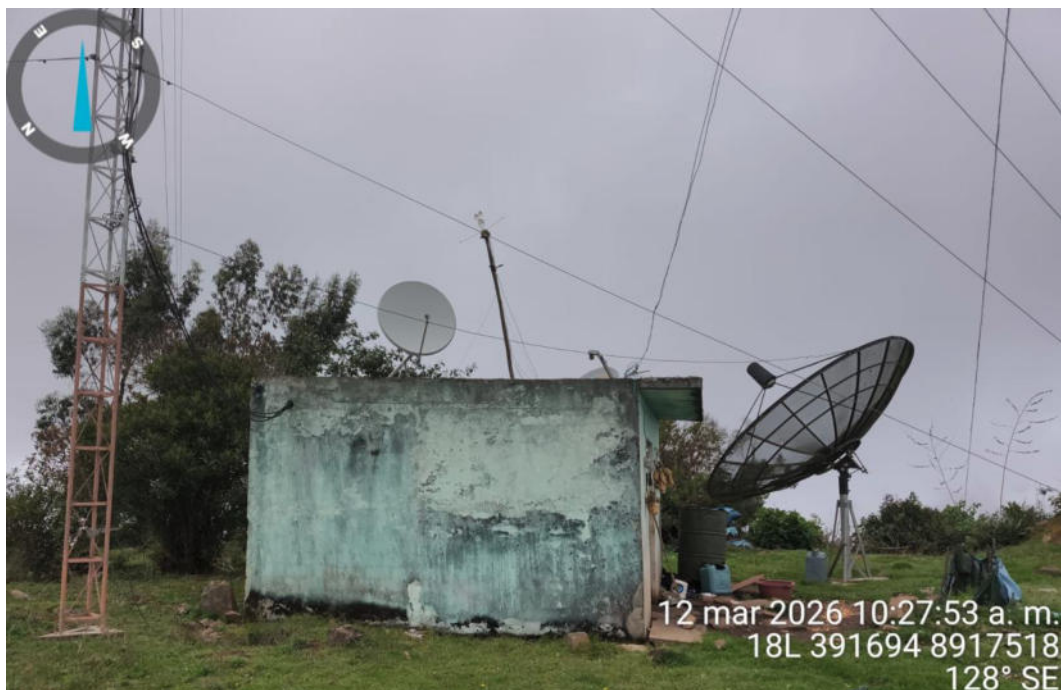
*La parte alta del sitio arqueológico Markapunta presenta una planicie a manera de plataforma rectangular, donde al lado Sur de dicha plataforma se encuentran instalados dos antenas los cuales fueron adheridos a la superficie con cemento y junta a ellas hay una estructura de cemento a manera de vivienda, donde se observan a su vez objetos que son de uso doméstico como vienen a ser tinas, envases para reservar agua, valde, escoba, olla, cilindro, guantes de plástico, escobilla para lavar ropa y otros. Y en la fachada de dicha vivienda presenta colgados una radio, maíces, una puerta de metal que está cerrado con candado y en el suelo se observó disperso granos de maíz (dando a entender que dichos granos de maíz son para alimentar a alguna ave doméstica).*

**Foto N° 01.-** Fotografía panorámica del sitio arqueológico Markapunta, ubicado en el distrito de San Pablo de Pillao, provincia de Huánuco de la región Huánuco. Donde se observa las antenas y la posible vivienda.

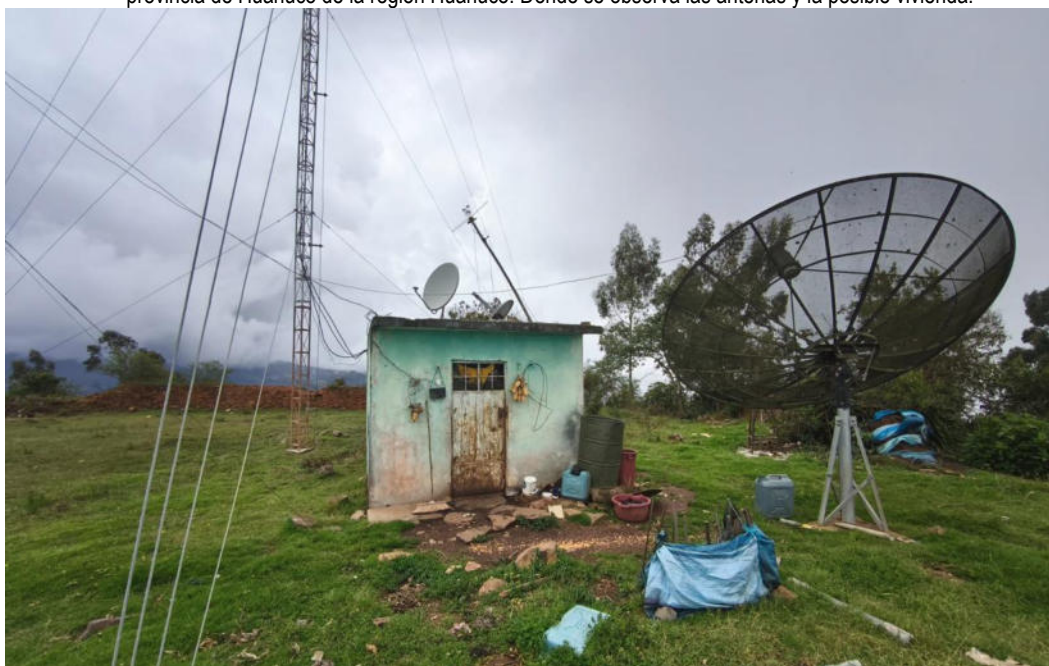
**Foto N° 02.-** Fotografía panorámica del sitio arqueológico Markapunta, ubicado en el distrito de San Pablo de Pillao, provincia de Huánuco de la región Huánuco. Donde se observa las antenas y la posible vivienda.

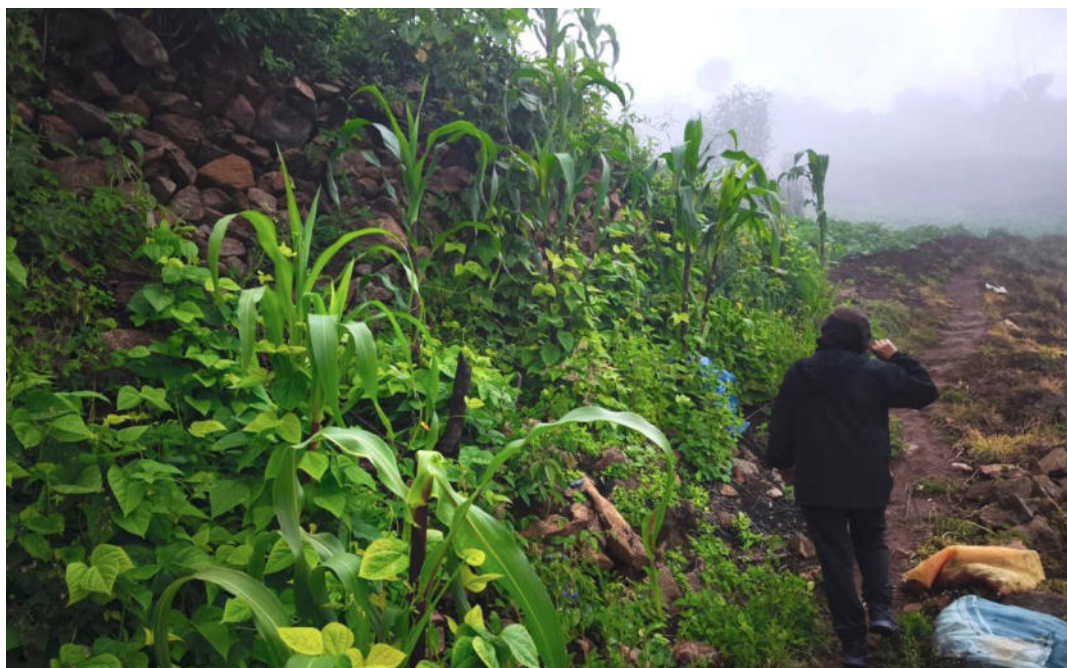
*Se ha observado hacia el lado Oeste de dicha plataforma rectangular del presente sitio arqueológico la presencia de sembríos, donde contiguos a él existen en superficie fragmentos de cerámica dispersos en superficie.*

**Foto N° 03.-** Fotografía panorámica del sitio arqueológico Markapunta, ubicado en el distrito de San Pablo de Pillao, provincia de Huánuco, de la región Huánuco. Donde se observa los sembríos.

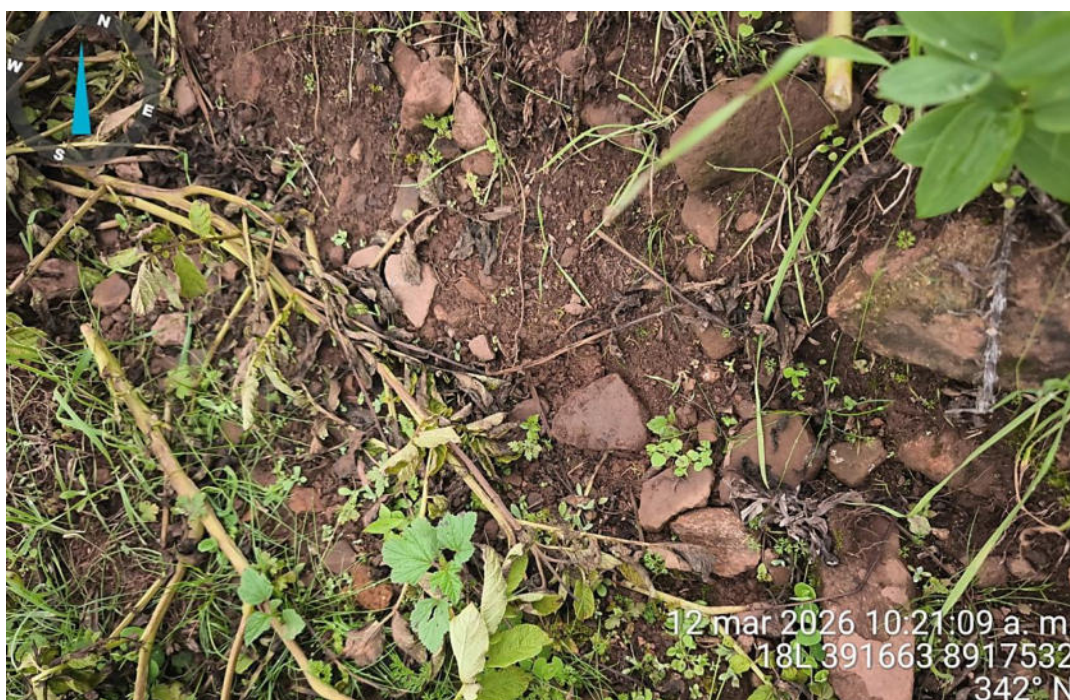
**Foto N° 04.-** Fotografía panorámica del sitio arqueológico Markapunta, ubicado en el distrito de San Pablo de Pillao, provincia de Huánuco, de la región Huánuco. Donde se observa fragmentos de cerámica en superficie contiguo al sembrío.

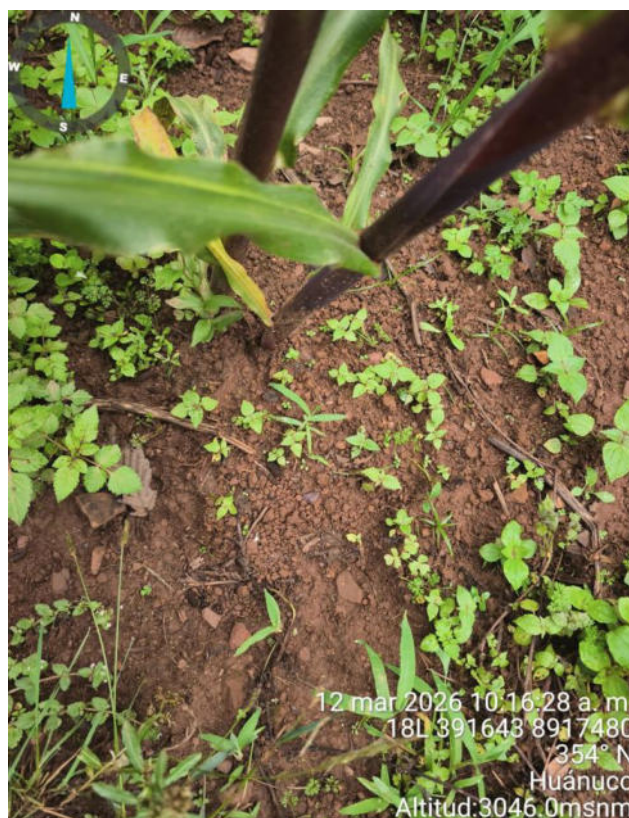
**Foto N° 05.-** Fotografía panorámica del sitio arqueológico Markapunta, ubicado en el distrito de San Pablo de Pillao, provincia de Huánuco, de la región Huánuco. Donde se observa fragmentos de cerámica en superficie contiguo al sembrío.

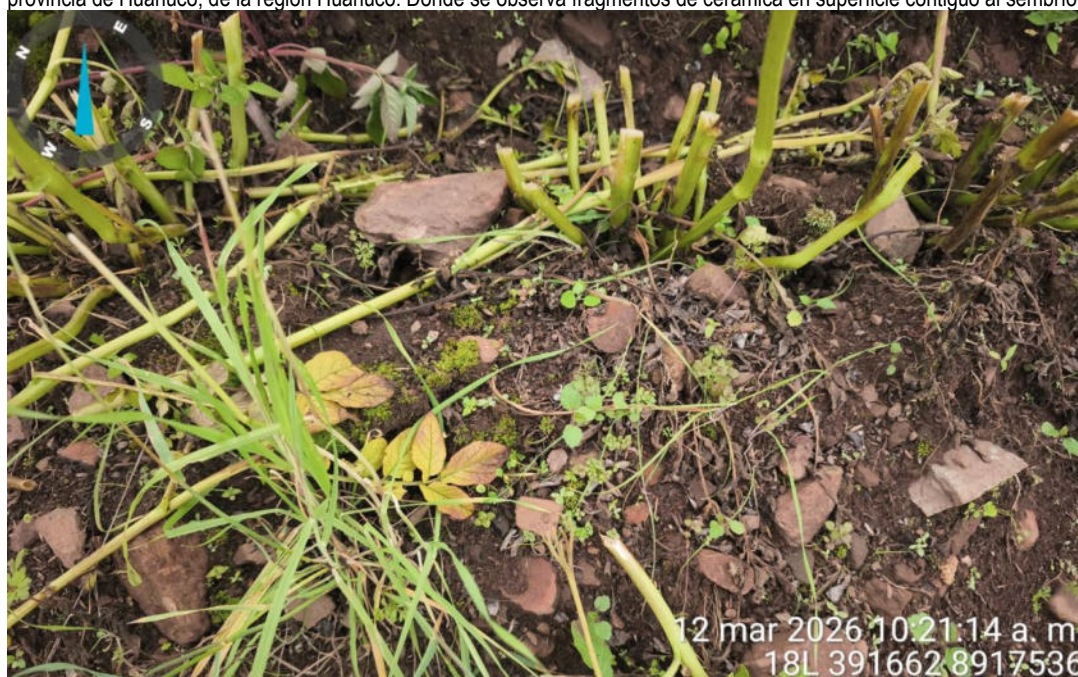
**Foto N° 06.-** Fotografía panorámica del sitio arqueológico Markapunta, ubicado en el distrito de San Pablo de Pillao, provincia de Huánuco, de la región Huánuco. Donde se observa fragmentos de cerámica en superficie contiguo al sembrío.

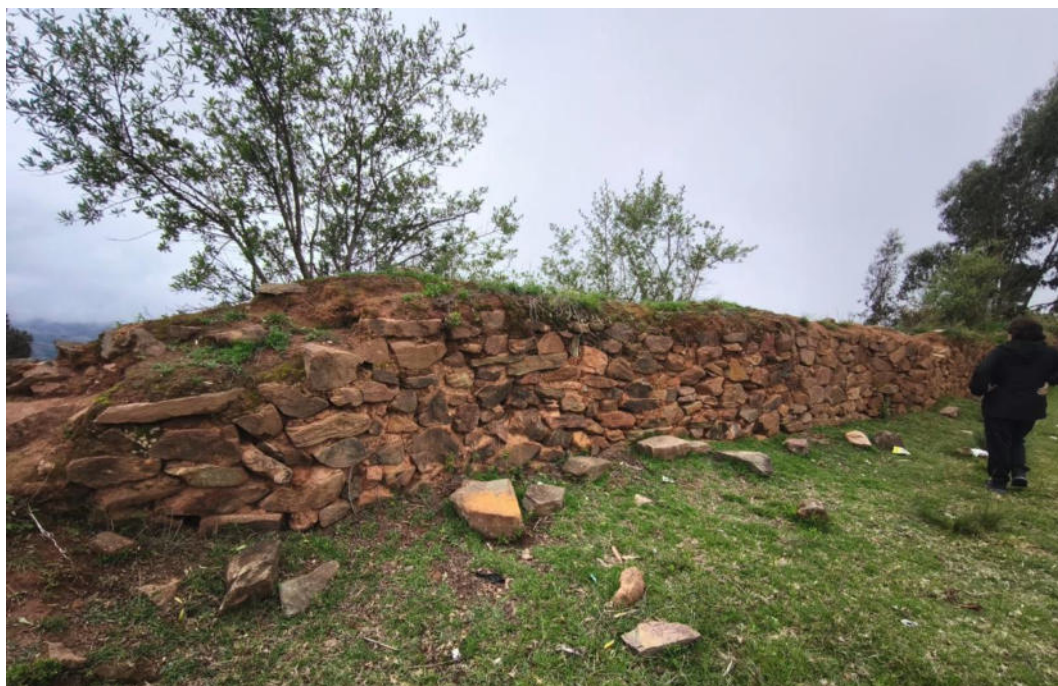
*Otras de las afectaciones que presenta el sitio son por las lluvias y por la crecida de vegetación, lo cual podría generar el debilitamiento de los componentes culturales que se encuentren subyacente al suelo, como viene a ser las estructuras arquitectónicas.*

**Foto N° 07.-** Fotografía panorámica del sitio arqueológico Markapunta, ubicado en el distrito de San Pablo de Pillao, provincia de Huánuco, de la región Huánuco. Donde se observa el estado en el que se encuentra parte de la estructura arquitectónica.

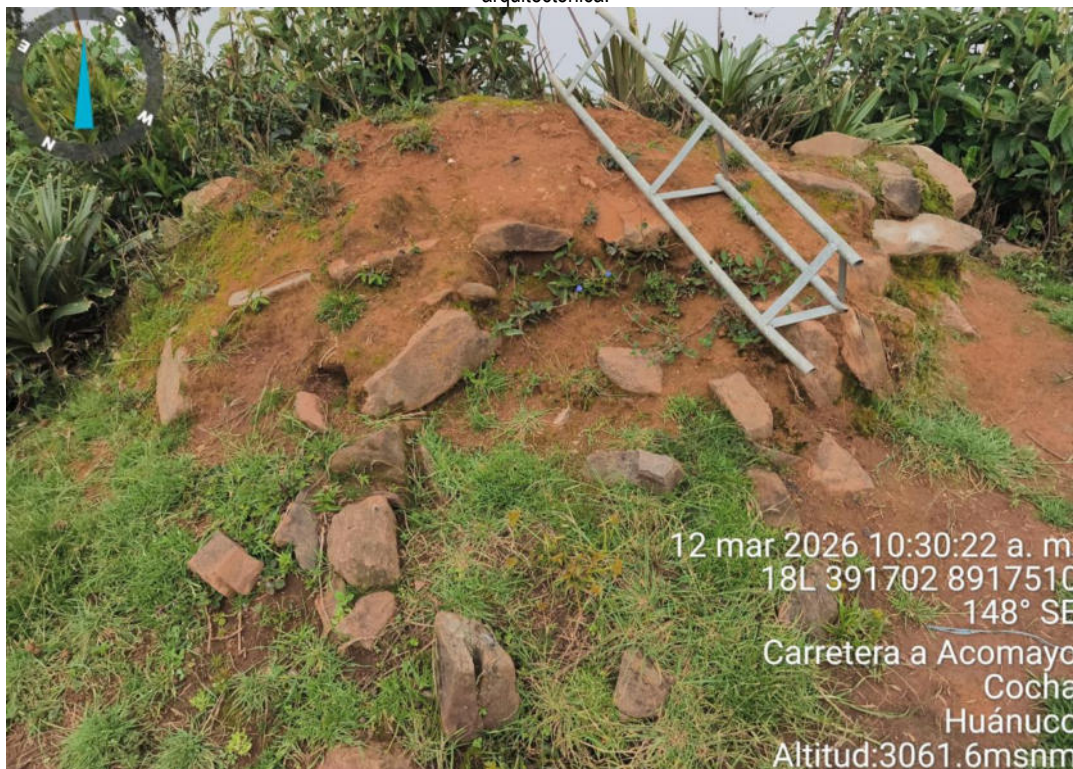
**Foto N° 08.-** Fotografía panorámica del sitio arqueológico Markapunta, ubicado en el distrito de San Pablo de Pillao, provincia de Huánuco, de la región Huánuco. Donde se observa el estado en el que se encuentra parte de la estructura arquitectónica.
