## RESOLUCION DIRECTORAL N° 000137-2026-DGPA-VMPCIC/MC

## INFORME N° 000624-2026-DSFL-DGPA-VMPCIC/MC

## VI. REGISTRO FOTOGRÁFICO

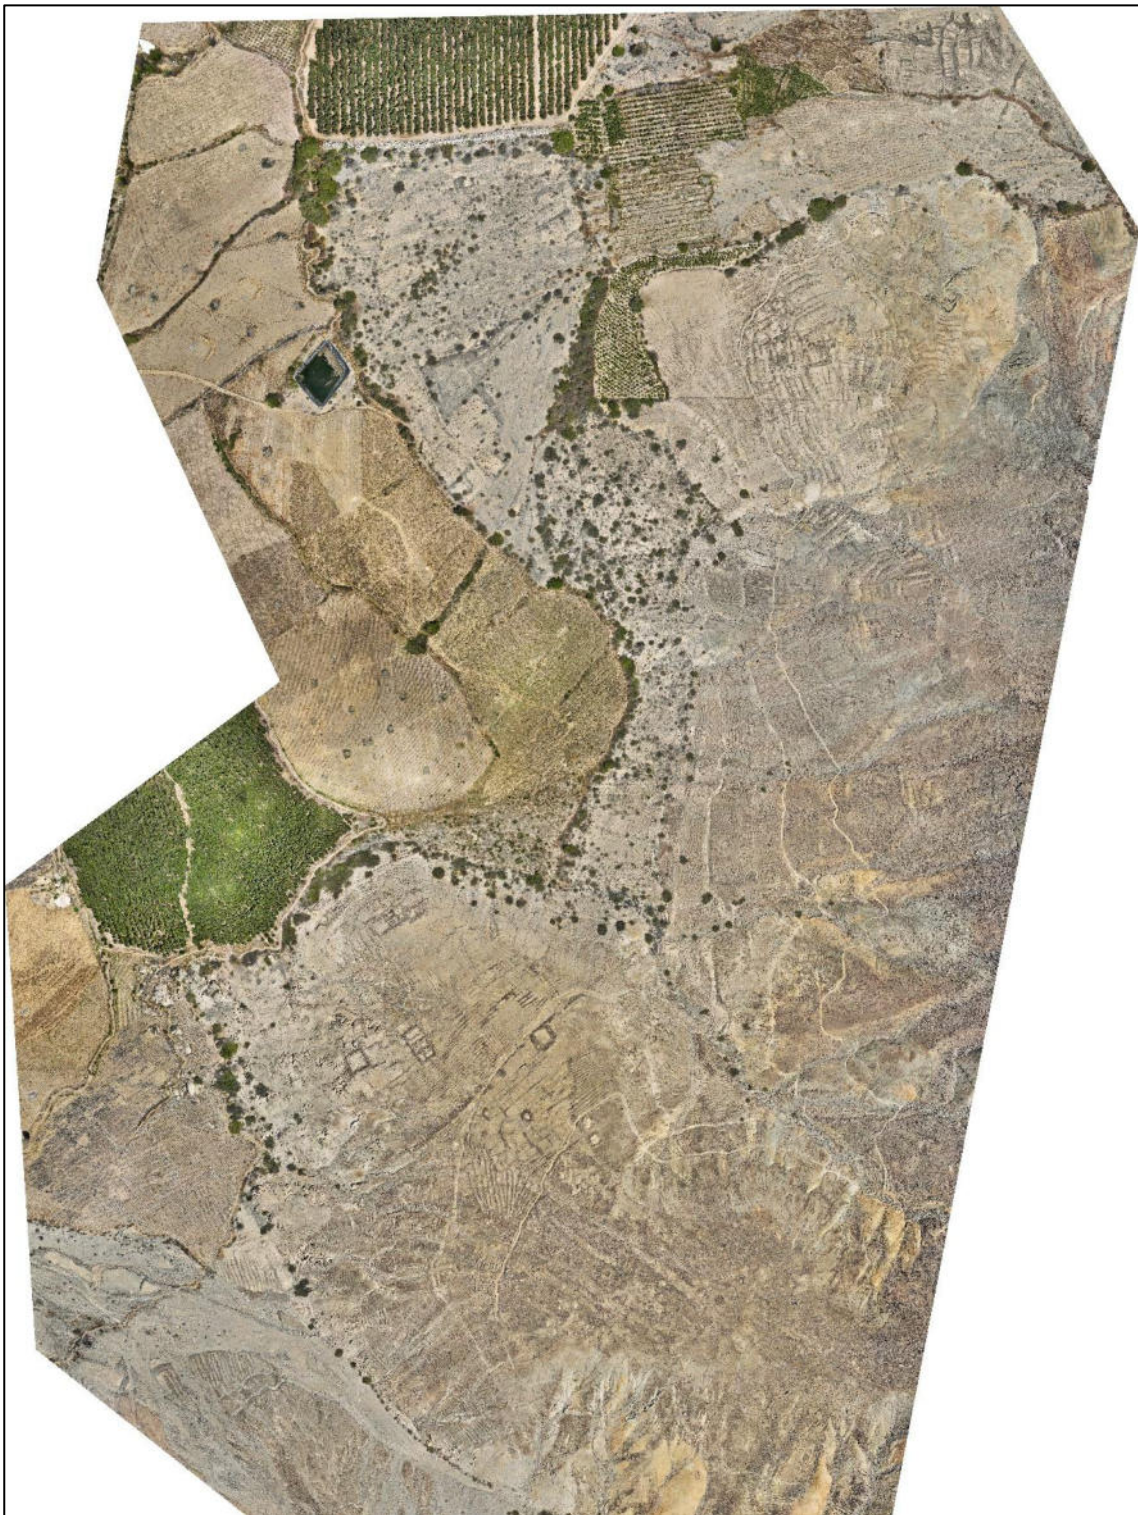
**Imagen 01:** Foto aérea del Sitio Arqueológico "Gallinazo", Nótese la extensión del sitio, la presencia de terrazas y de estructuras cuadrangulares.

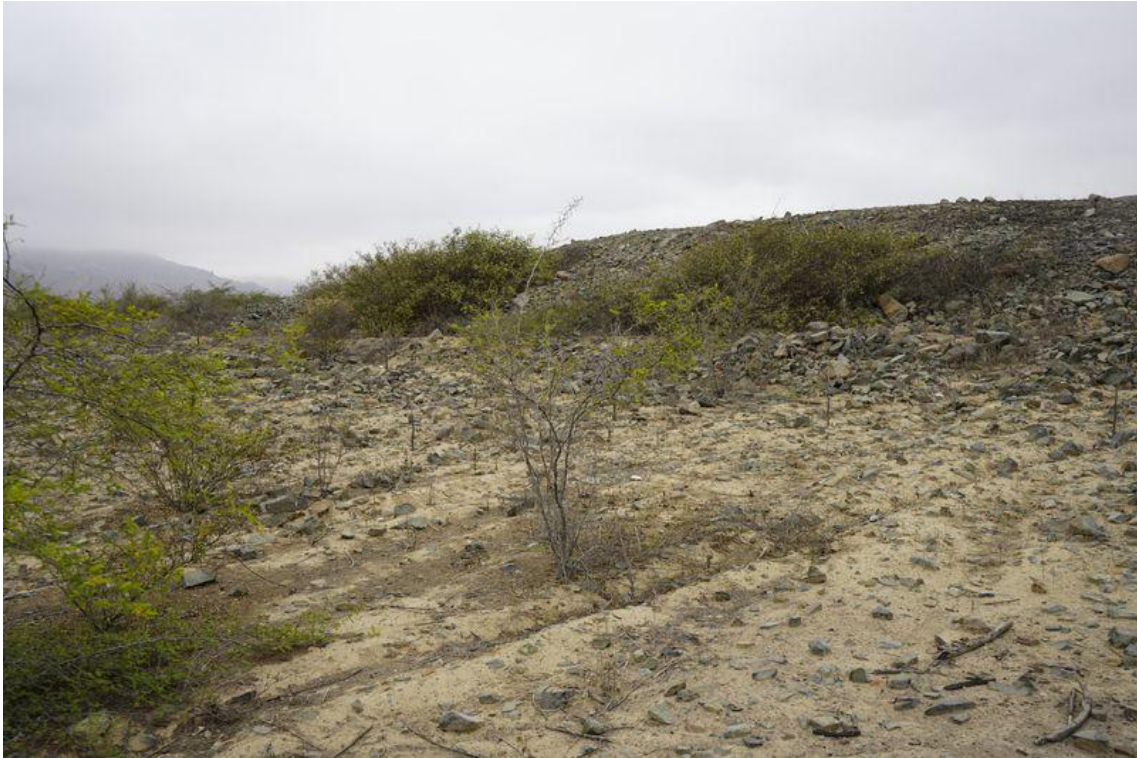
**Imagen 02:** Vista general del área norte del Sitio Arqueológico "Gallinazo". Nótese la presencia de un pequeño móntículo.

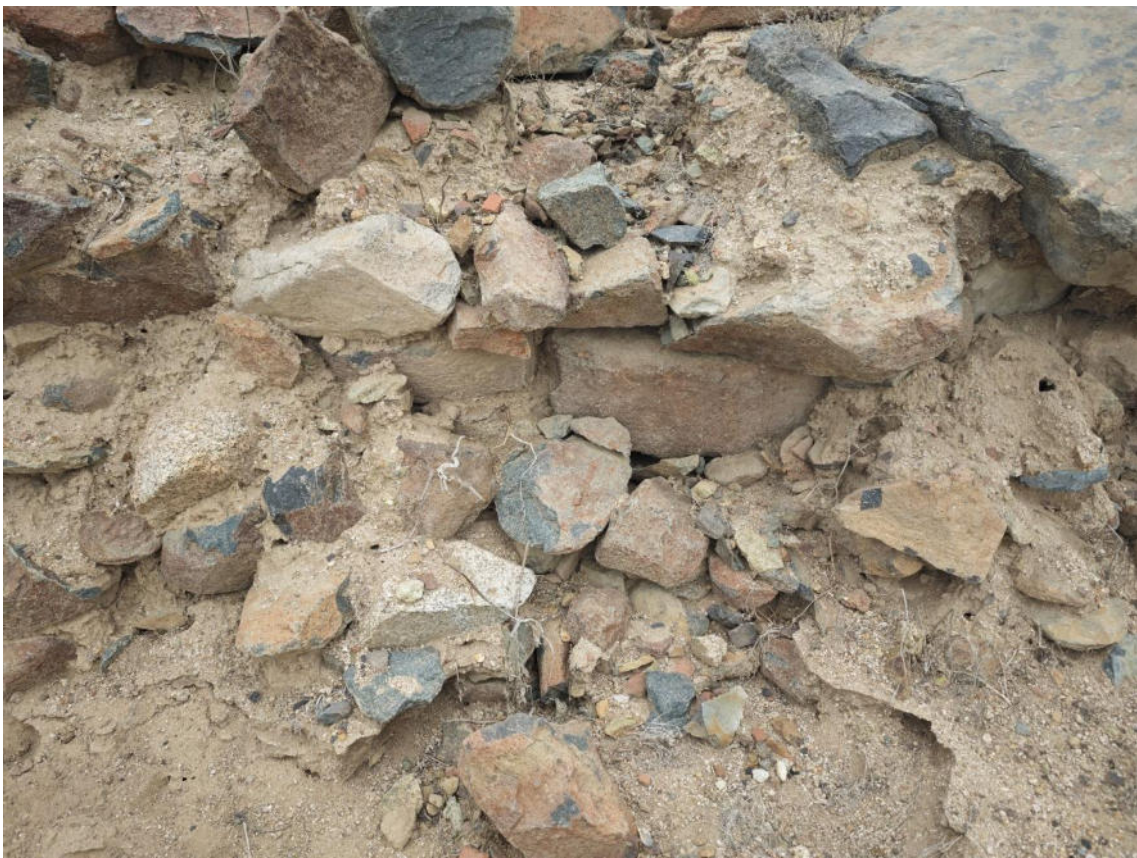
**Imagen 03:** Detalle de uno de los muros de piedras del móntículo ubicado al extremo norte del Sitio Arqueológico "Gallinazo".

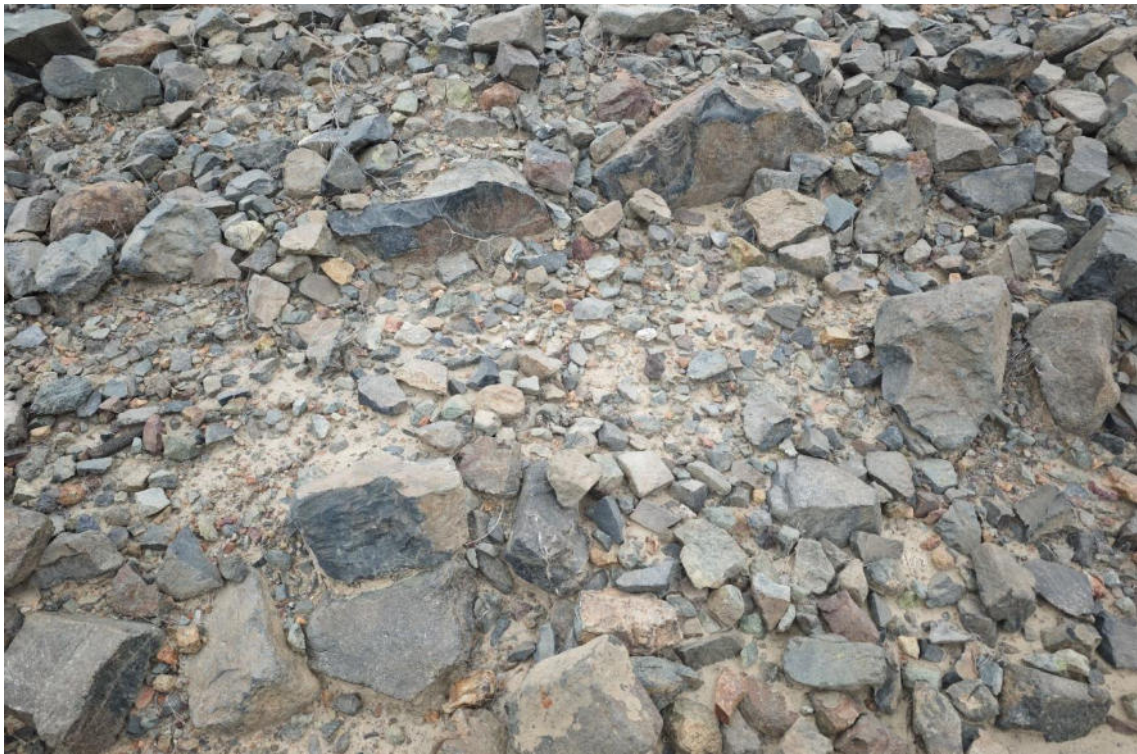
**Imagen 04:** Muros de terrazas que forman parte del montículo ubicado al extremo norte del Sitio Arqueológico "Gallinazo".

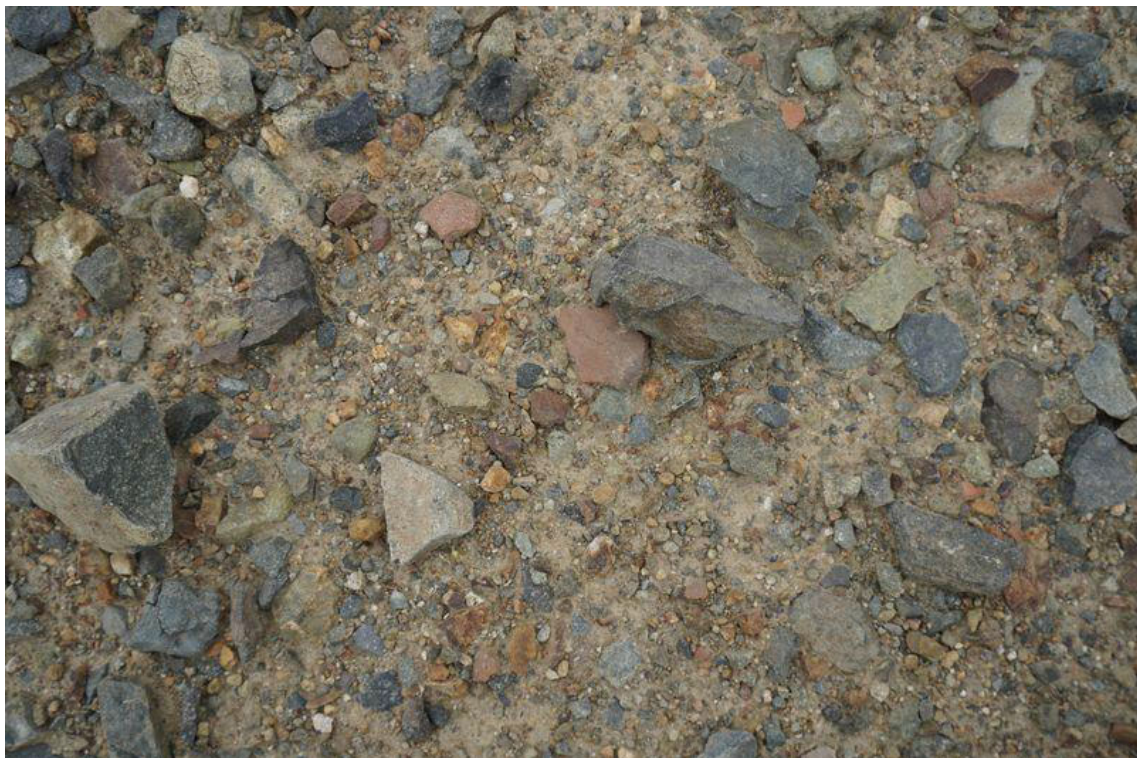
**Imagen 05:** Fragmentos de cerámica registrados en el extremo norte del Sitio Arqueológico "Gallinazo".

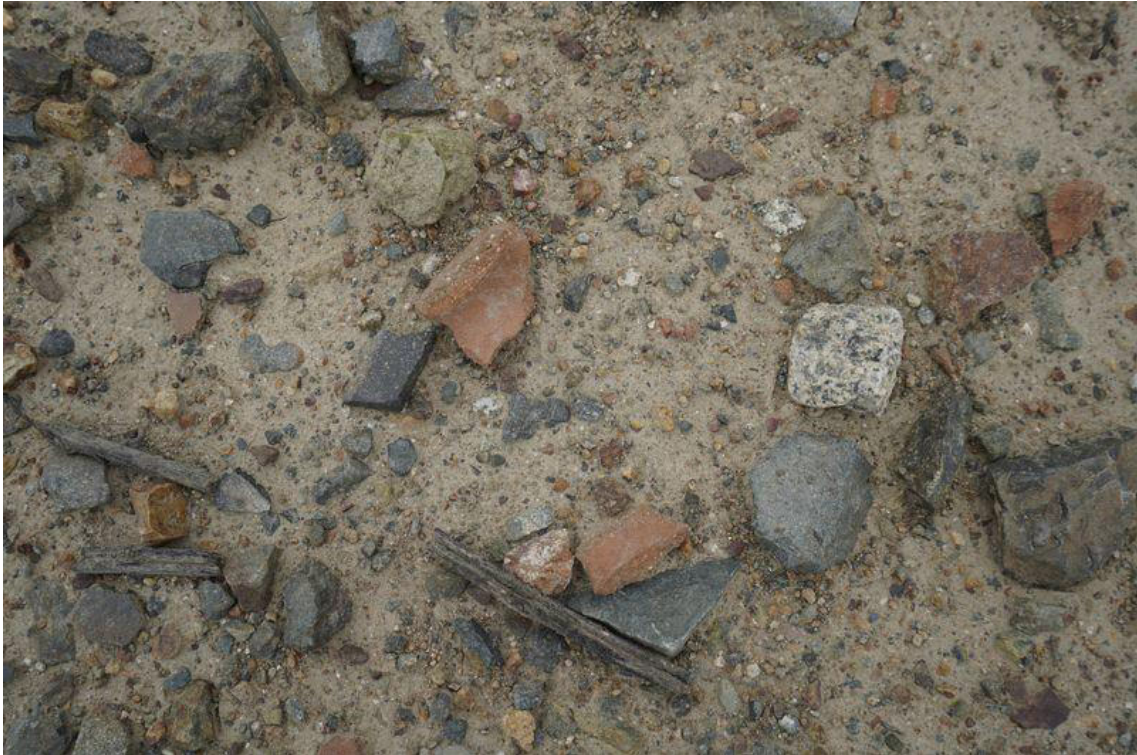
**Imagen 06:** Fragmentos de cerámica registrados en el extremo norte del Sitio Arqueológico "Gallinazo".

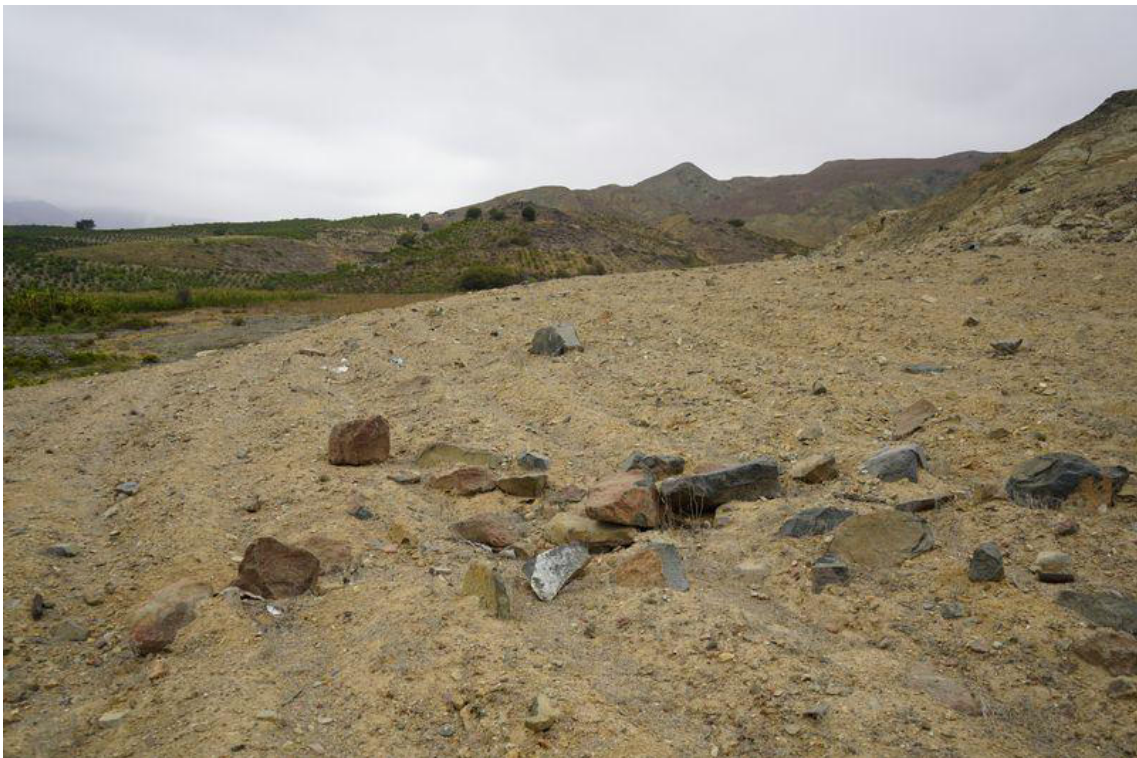
*De la misma manera, la presencia de surcos de arado en áreas del extremo norte que aún no han sido cultivadas, pero que ya han generado remoción del terreno y afectación directa a los contextos arqueológicos.*

**Imagen 07:** Surcos para sembríos, que han removido el sector noreste Sitio Arqueológico "Gallinazo". Nótese la presencia de muros de pequeñas terrazas que se han alterado.

| MEDIDA | | REFERENCIA |
|---|---|---|
| Paralización y/o cese de la afectación: | x | Disponer la paralización inmediata de toda actividad agrícola (siembra, mantenimiento, riego, remoción de suelo) que se realice al interior del sitio arqueológico Gallinazo. |

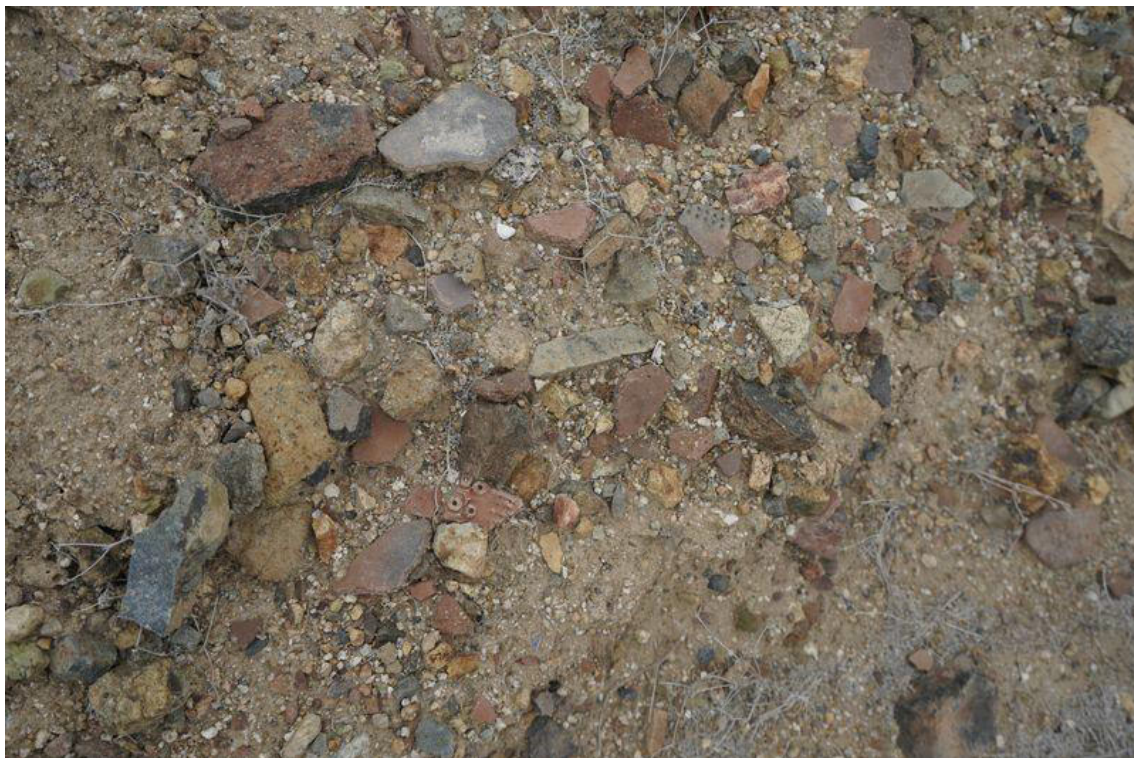
**Imagen 8:** Nótese presencia de abundante fragmentaria cerámica en todo el Sitio Arqueológico "Gallinazo".

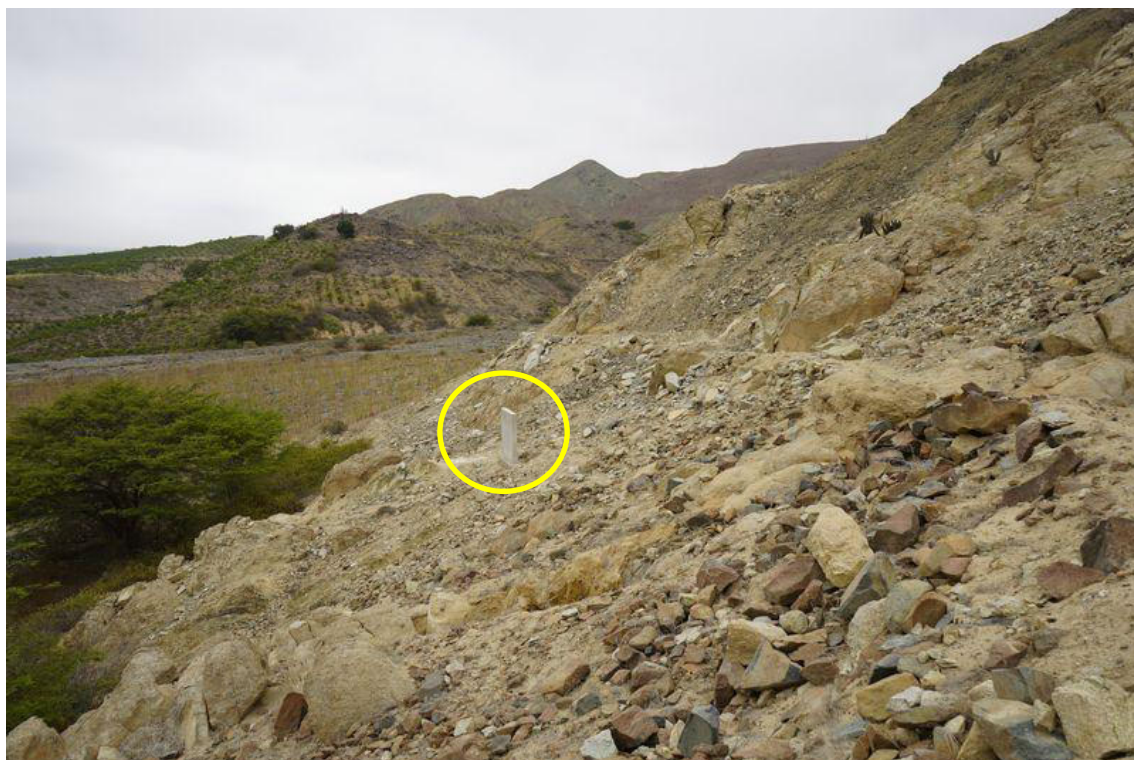
**Imagen 9:** Presencia de muro de señalización en el extremo norte del Sitio Arqueológico "Gallinazo". Nótese que el muro no se encuentra pintado de azul, pero cumple con los requisitos técnicos del Ministerio de Cultura.

| MEDIDA | | REFERENCIA |
|---|---|---|
| Señalización: | X | Instalación de paneles adicionales de señalización e hitos de delimitación, en coordinación con la municipalidad local. |

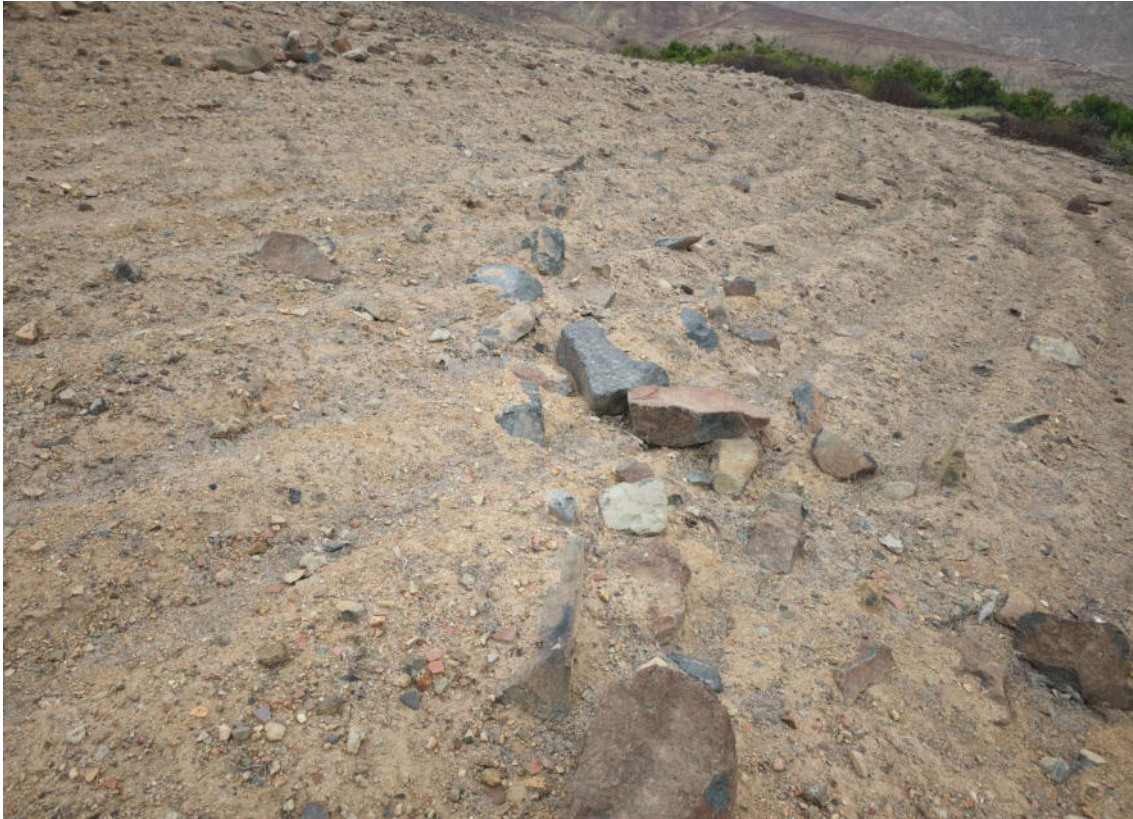
**Imagen 10:** Surcos para sembríos, que han removido el sector noreste Sitio Arqueológico "Gallinazo". Nótese la presencia de muros de pequeñas terrazas que se han alterado.

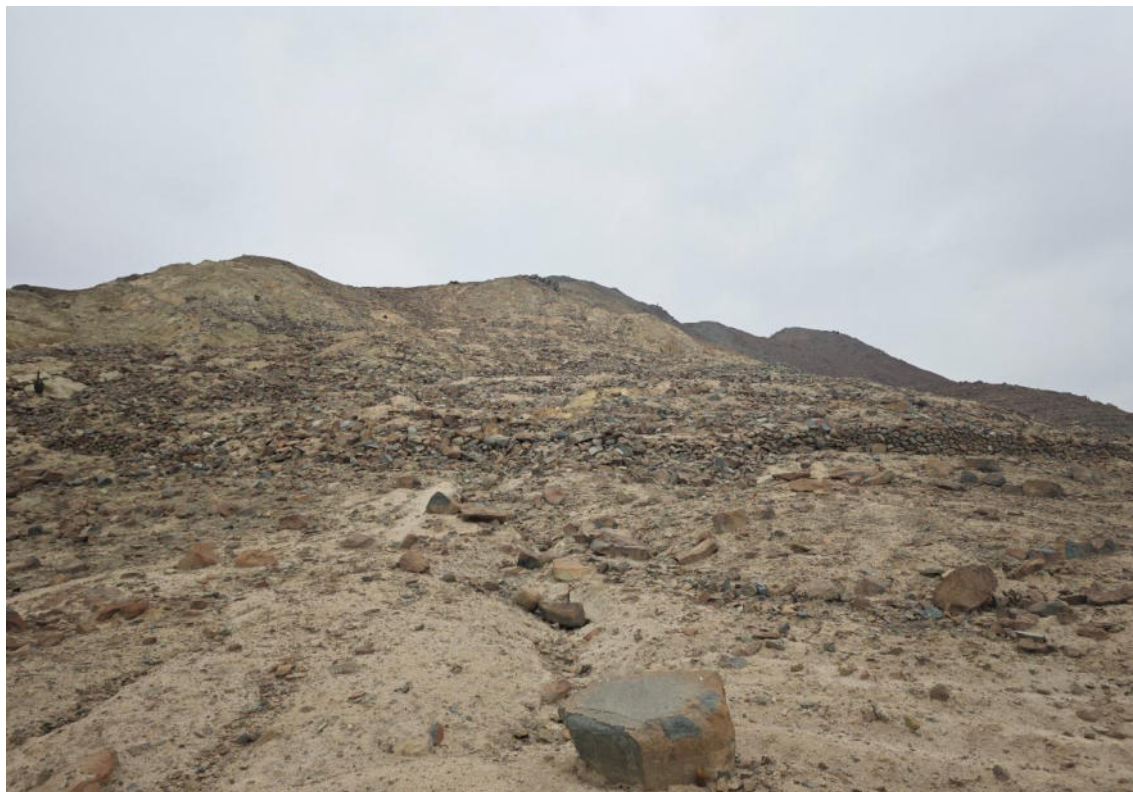
**Imagen 11:** Vista general de las terrazas del Sitio Arqueológico "Gallinazo".

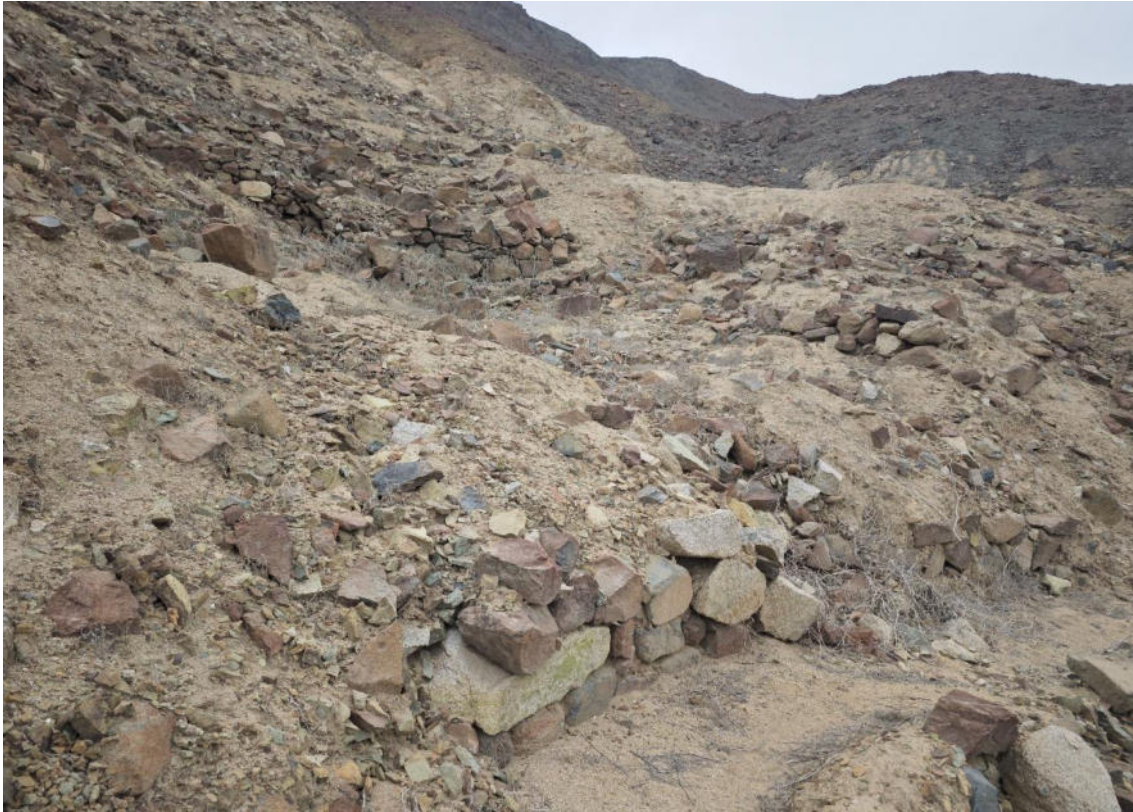
**Imagen 12:** Detalle de los muros de terrazas del Sitio Arqueológico "Gallinazo".

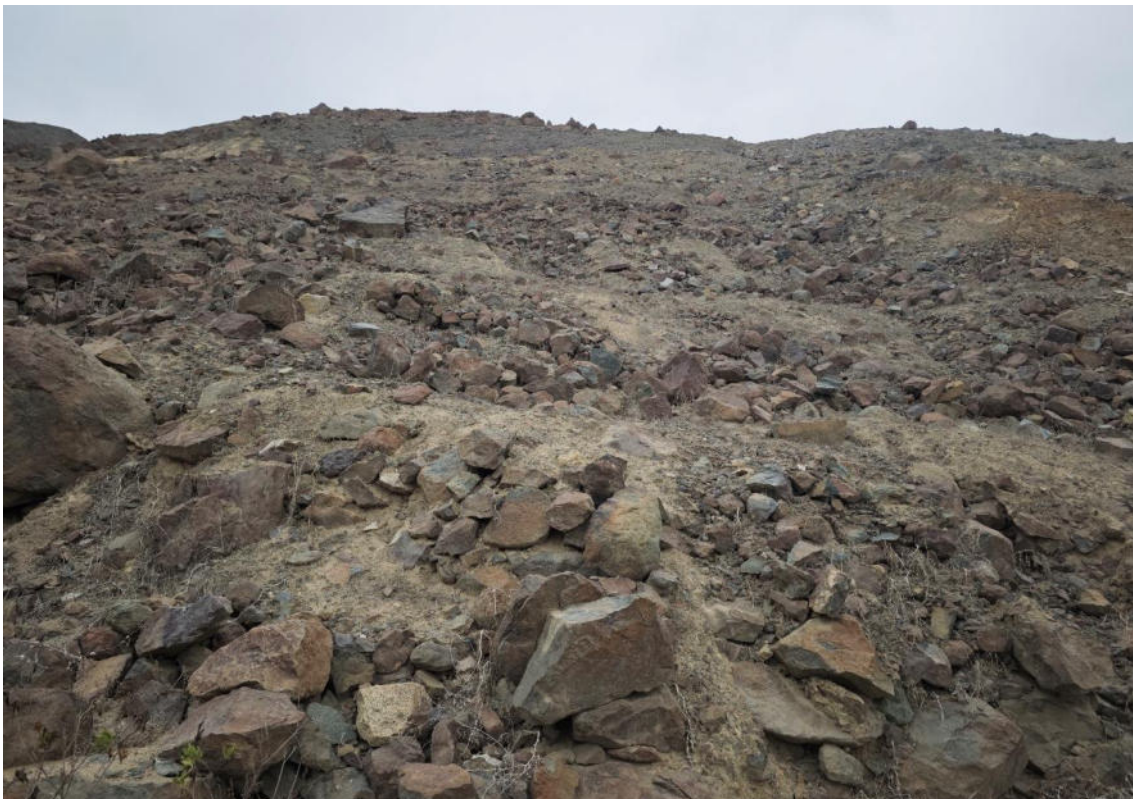
**Imagen 13:** Muros de terrazas del Sitio Arqueológico "Gallinazo".

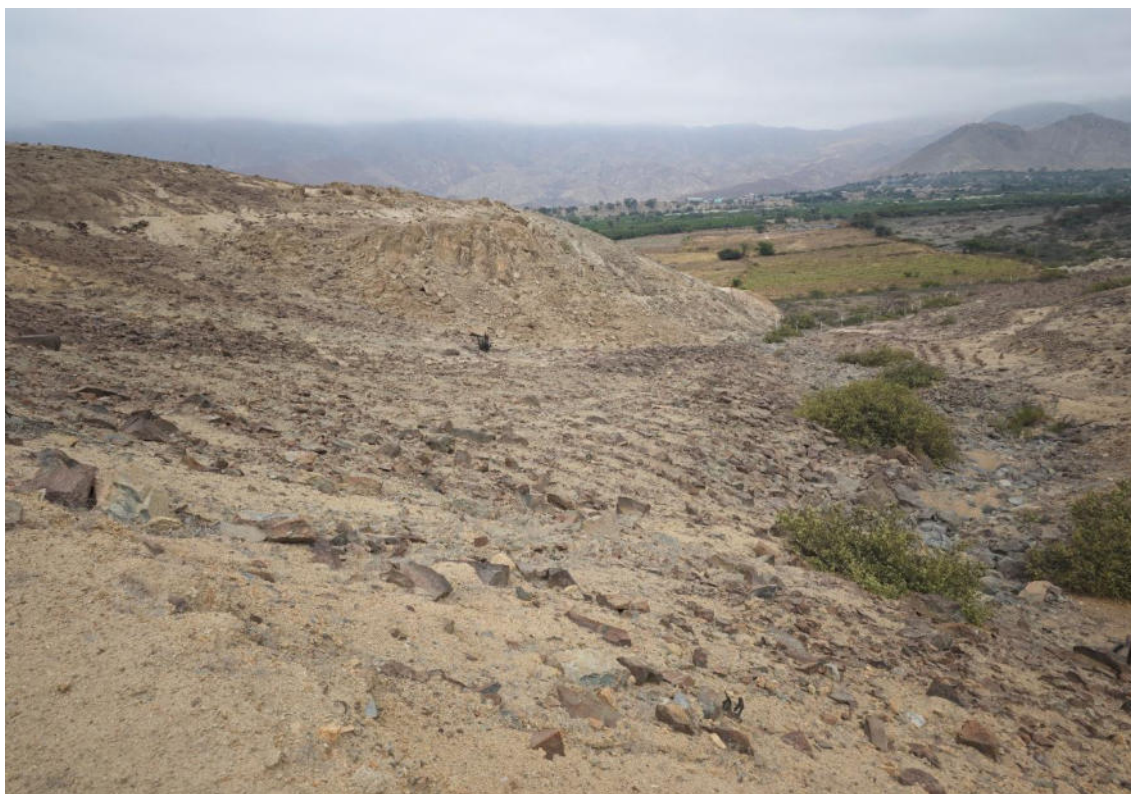
**Imagen 14:** Vista panorámica de las terrazas del extremo sur del Sitio Arqueológico "Gallinazo". Nótese la presencia de vegetación al interior del área arqueológica.

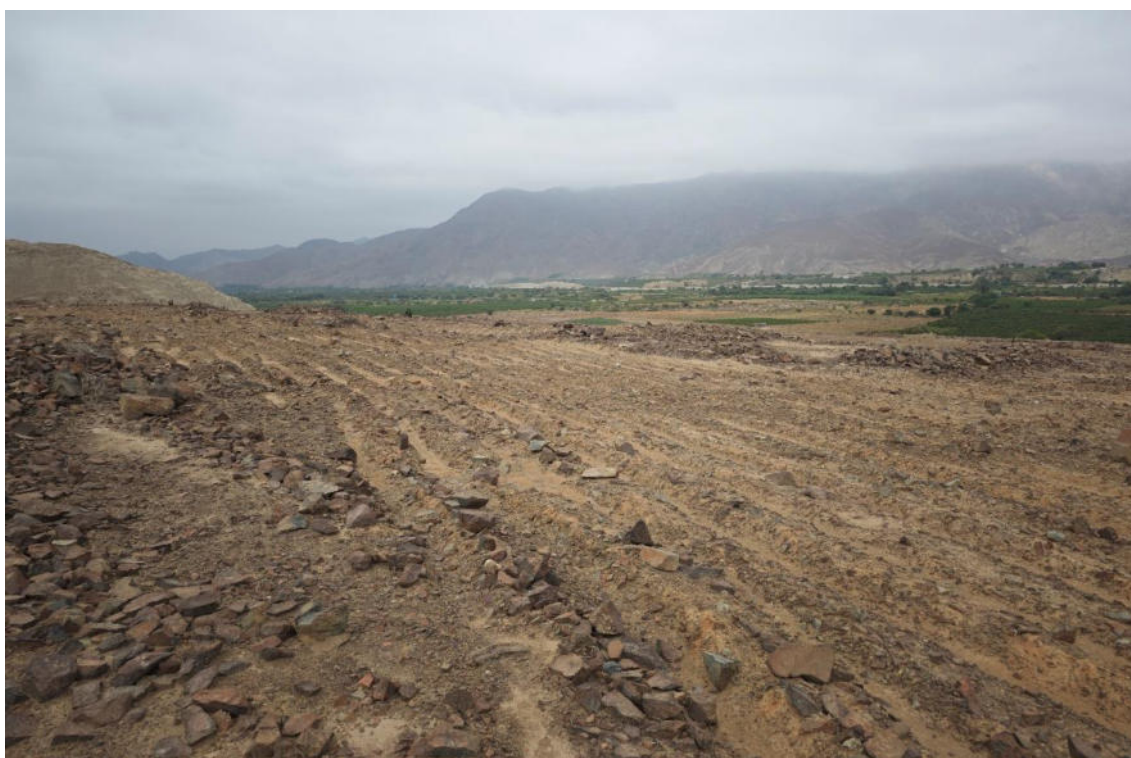
**Imagen 15:** Vista general de las estructuras ubicadas en el extremo sur del Sitio Arqueológico "Gallinazo". Nótese la presencia de surcos de sembríos que han alterado el área.

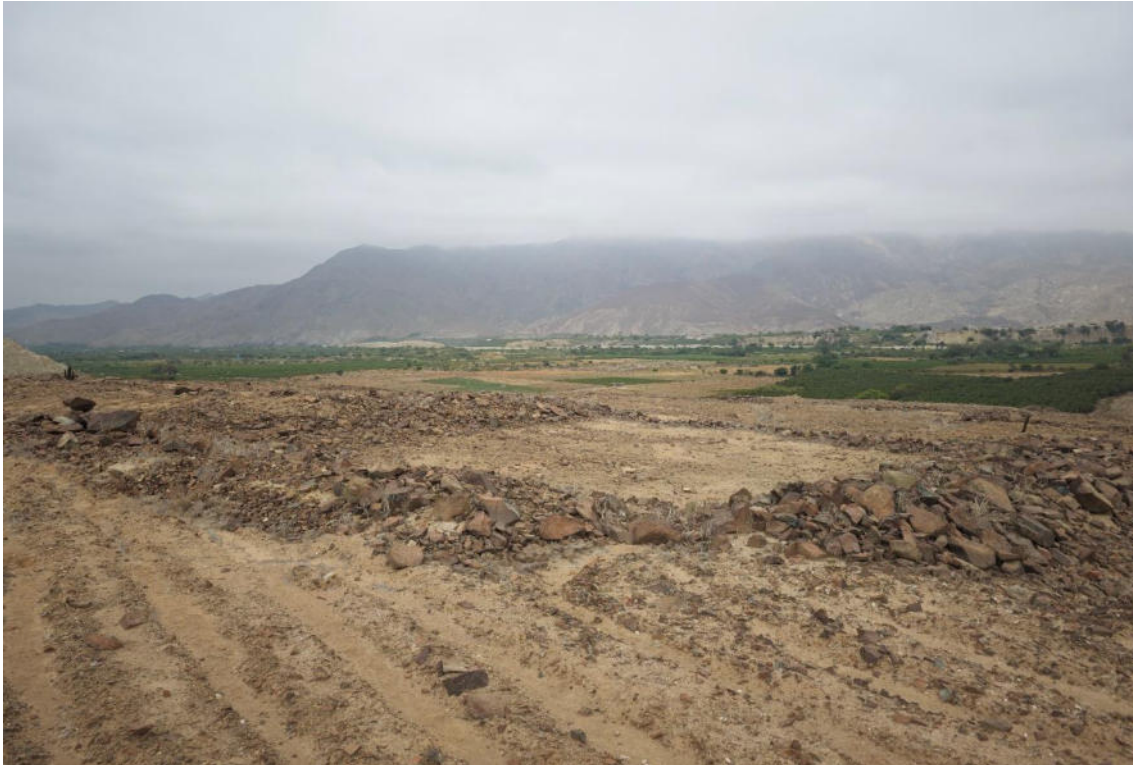
**Imagen 16:** Estructura cuadrangular en el extremo sur del Sitio Arqueológico "Gallinazo". Nótese la presencia de surcos de sembríos que han alterado el área

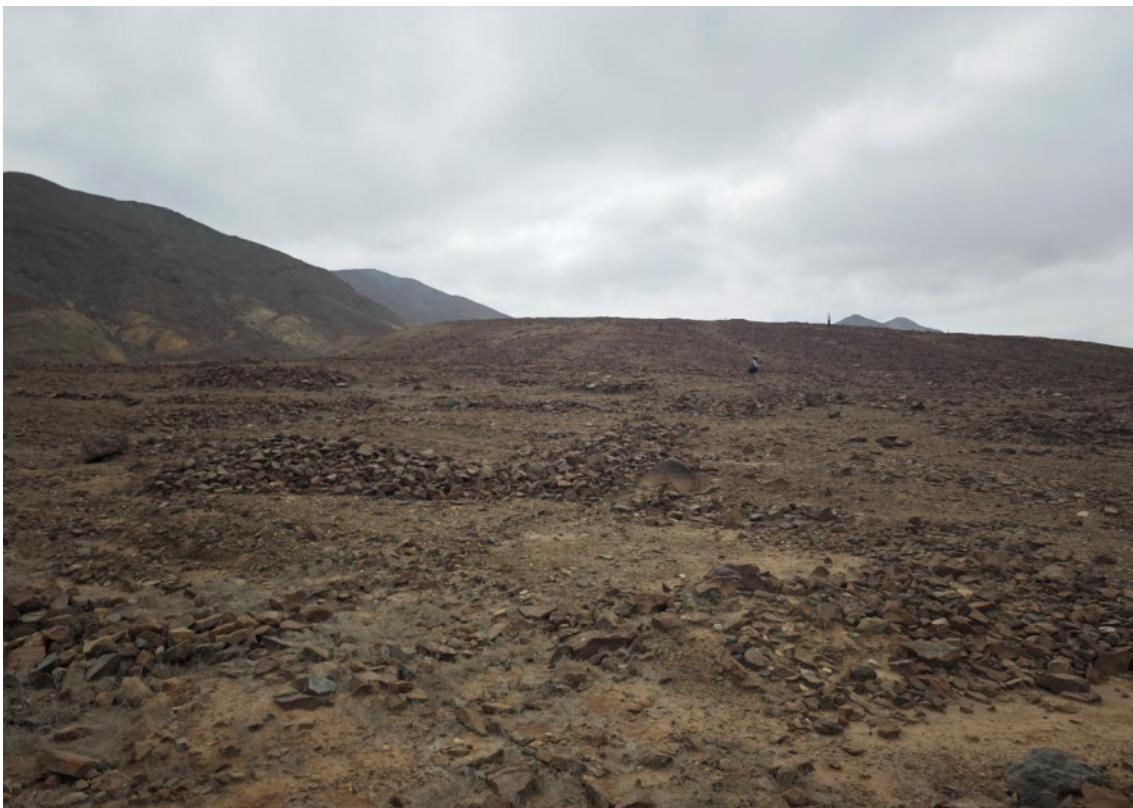
**Imagen 17:** Vista panorámica de las estructuras cuadrangulares en el extremo sur del Sitio Arqueológico "Gallinazo".

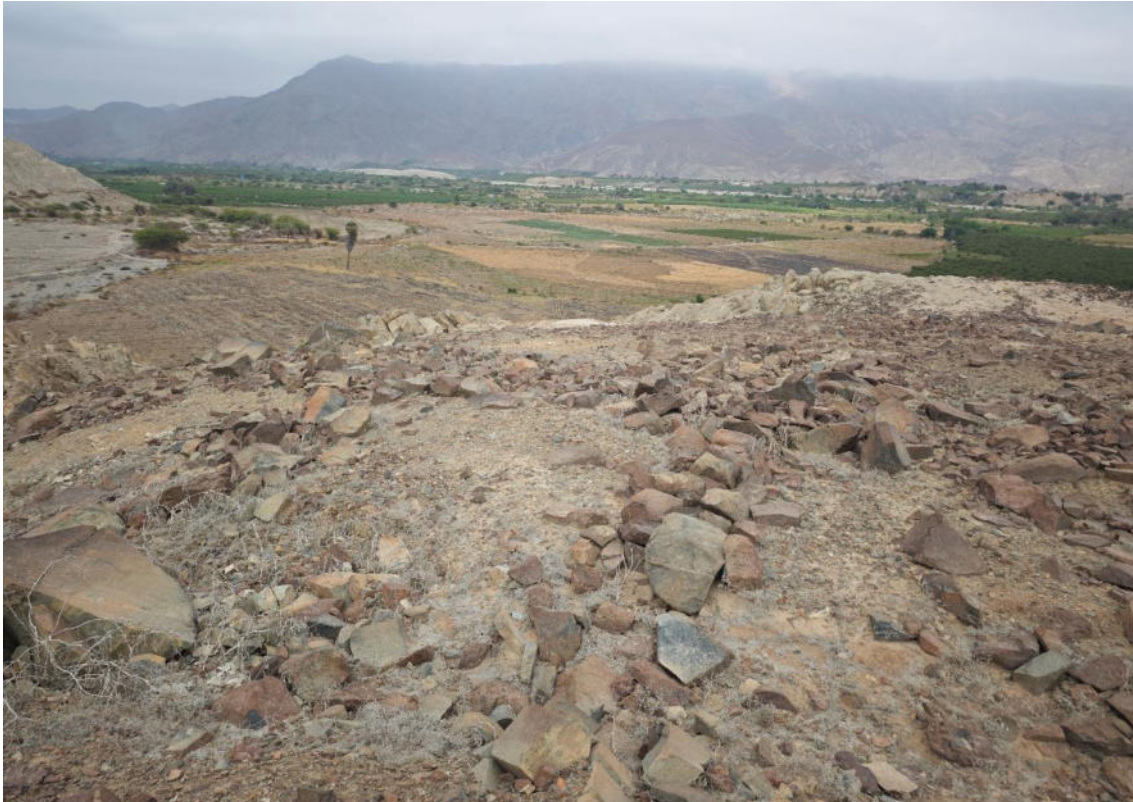
**Imagen 18:** Detalle de los muros de las estructuras del extremo sur del Sitio Arqueológico "Gallinazo". Nótese la extensión arquitectónica visible y las terrazas que conforma el sitio.

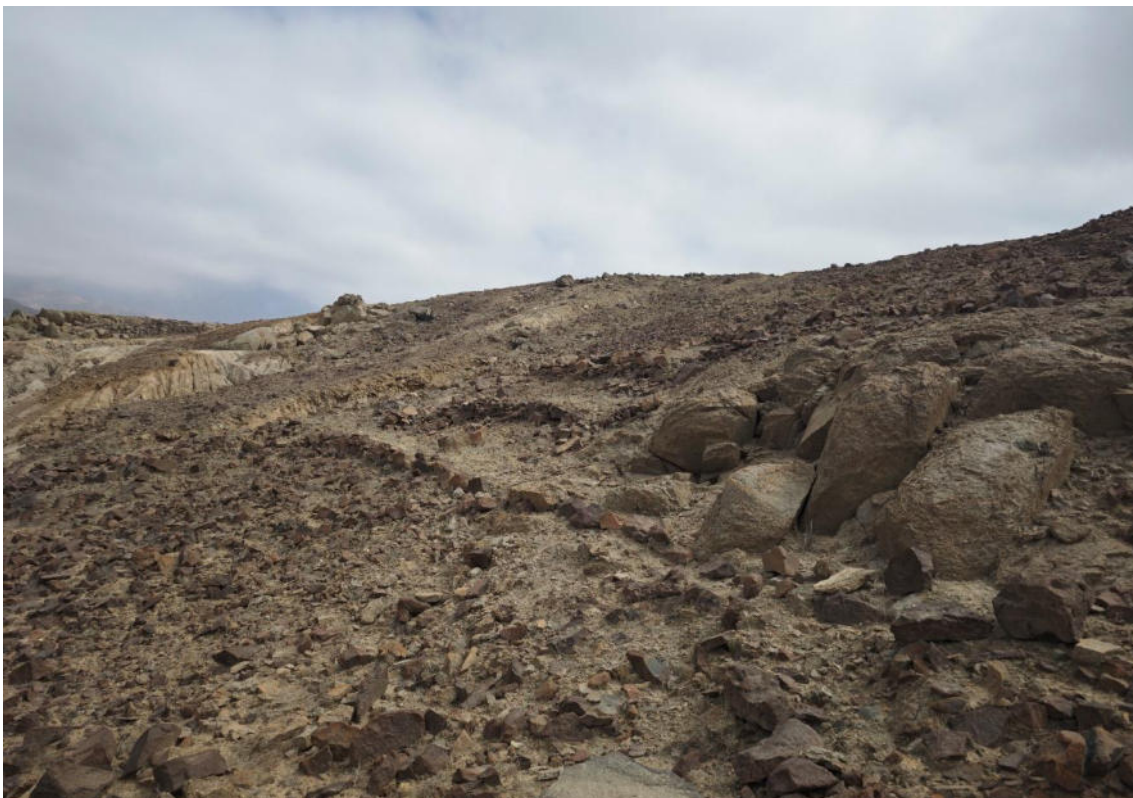
**Imagen 19:** Muros de terrazas del extremo sur del Sitio Arqueológico "Gallinazo".

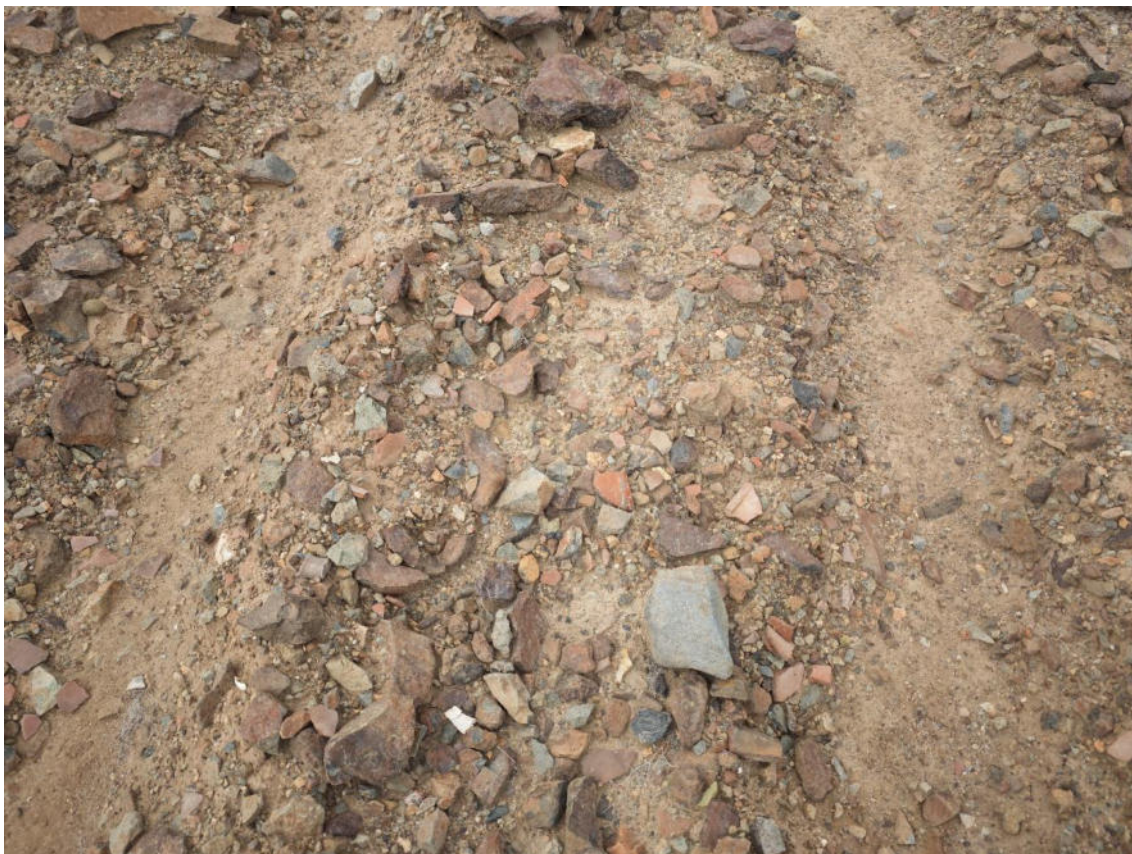
**Imagen 20:** Material cerámico abundante registrado en todo el extremo sur del Sitio Arqueológico "Gallinazo". Nótese los surcos del terreno, producto de la actividad agrícola.

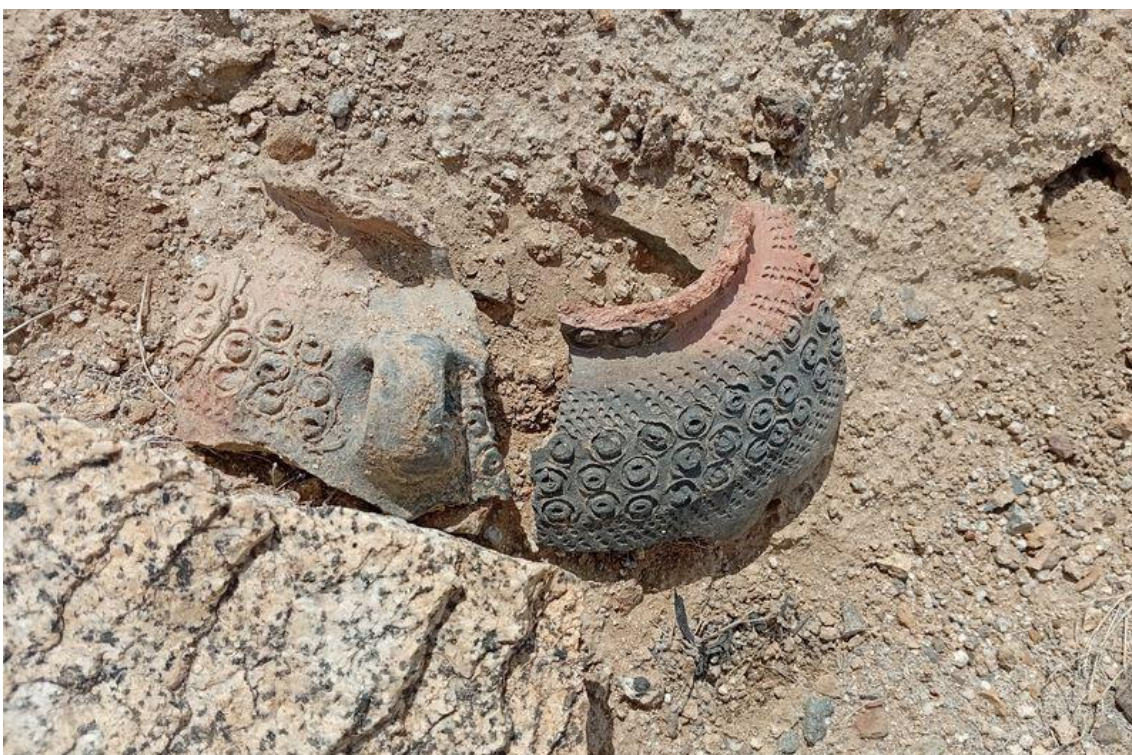
**Imagen 21:** Detalle de fragmentos cerámicos diagnósticos registrados en el Sitio Arqueológico "Gallinazo".

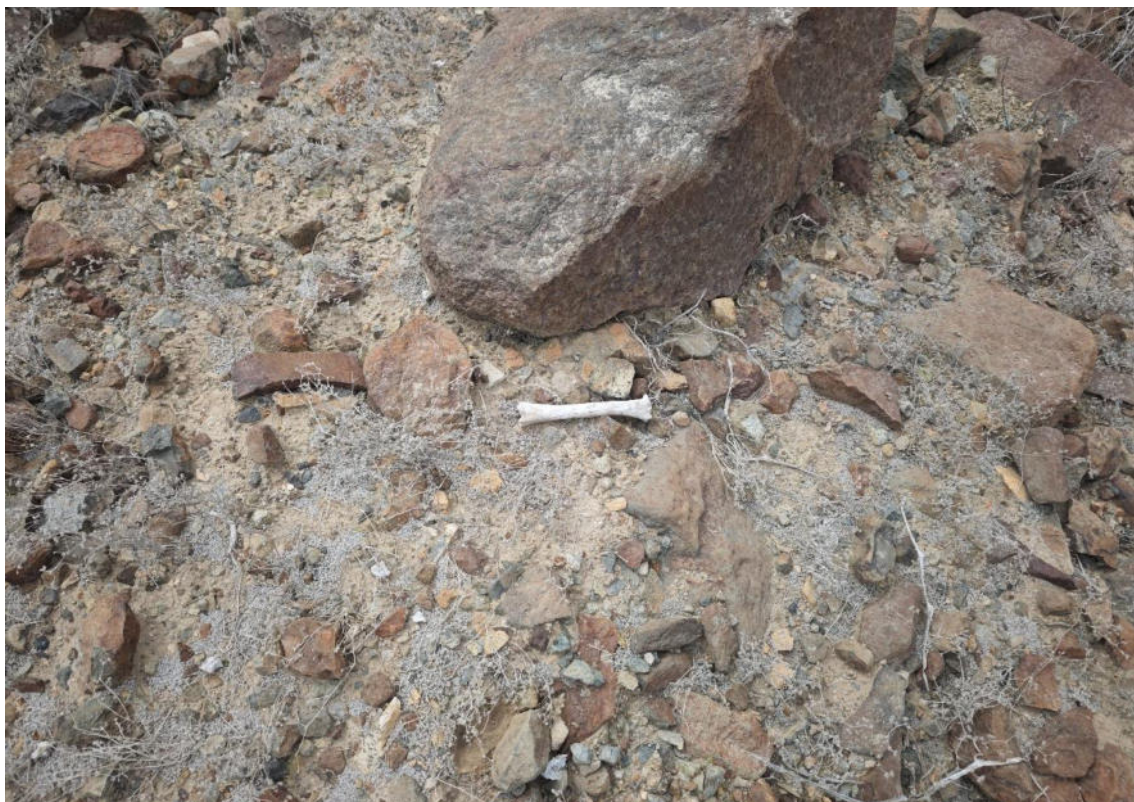
**Imagen 22:** Material óseo animal registrado en el Sitio Arqueológico "Gallinazo".
