## RESOLUCION DIRECTORAL N° 000137-2026-DGPA-VMPCIC/MC

## INFORME N° 000624-2026-DSFL-DGPA-VMPCIC/MC

## VI. REGISTRO FOTOGRÁFICO

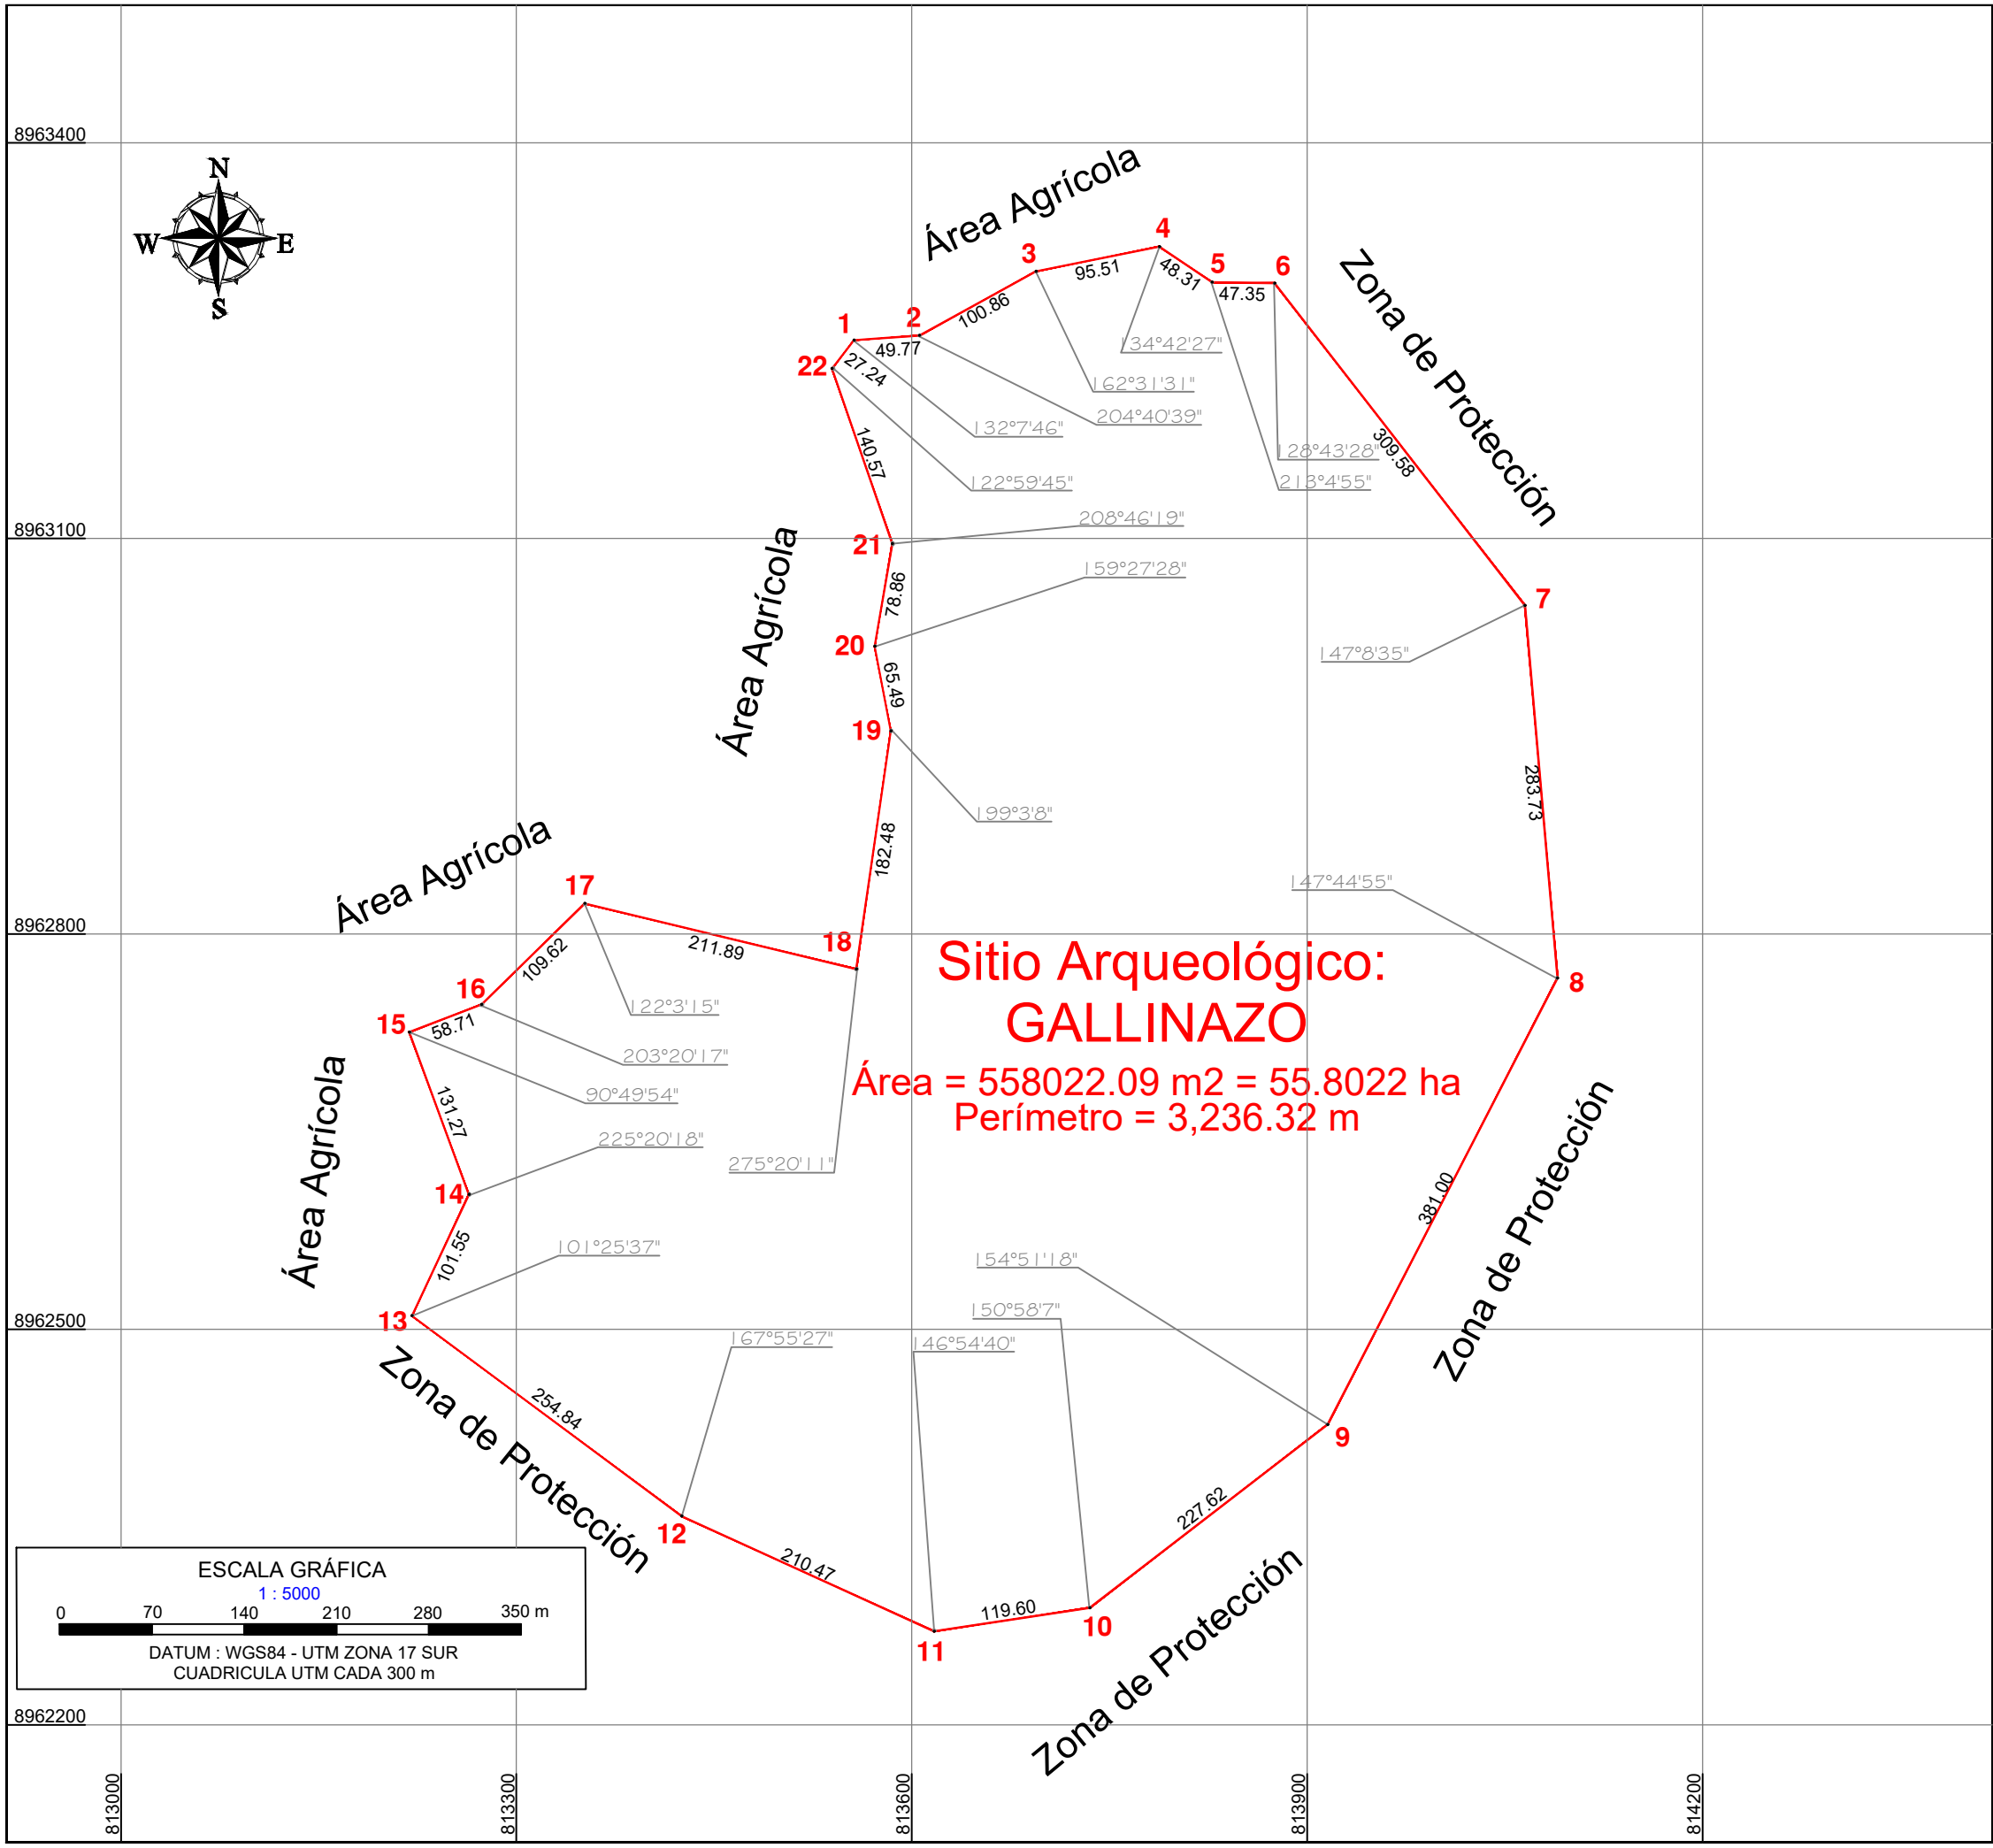
Propuesta de la poligonal del área intangible para la protección provisional

El plano que contiene el polígono de delimitación de la determinación de protección provisiona del BIP Sitio Arqueológico Gallinazo ha sido determinado por la DDC Ancash y elaborado por esta dirección, con el siguiente código de plano PPROV-052-MC\_DGPA-DSFL-2026 WGS84. En ese sentido, se remite los siguientes datos:

- Área: 558022.09 m2 (55.8022ha.)
- Perímetro: 3,236.32m.
- Zona Geográfica: 17L
- Datum: WGS84
- Proyección: UTM
- Zona UTM: 17 Sur
