## RESOLUCION DIRECTORAL N° 000142-2026-DGPA-VMPCIC/MC

**Asunto :** Remisión del informe de sustento para la determinación de  
protección provisional del Sitio Arqueológico Cachipampa Alta,  
ubicado en el distrito Yautan, provincia de Casma, departamento  
de Áncash.

## VI. REGISTRO FOTOGRÁFICO

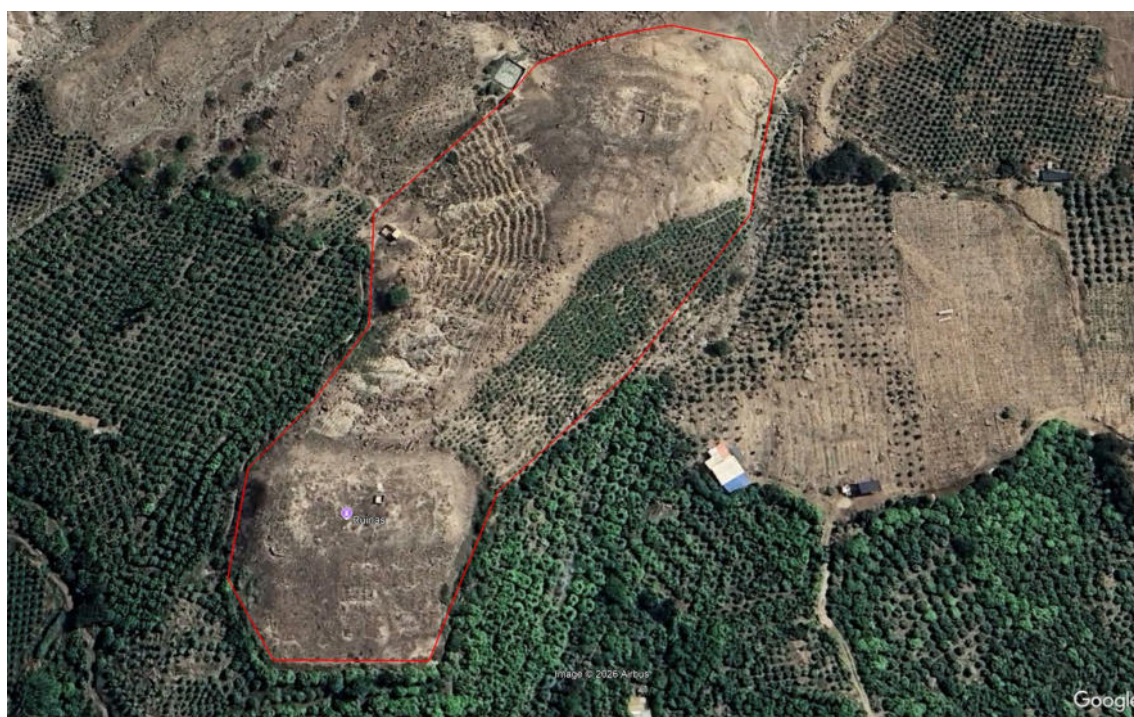
**Imagen 02:** Sitio Arqueológico Cachipampa Alta. Nótese la expansión agrícola y la superposición con la evidencia arqueológica. Fuente: Google Earth.

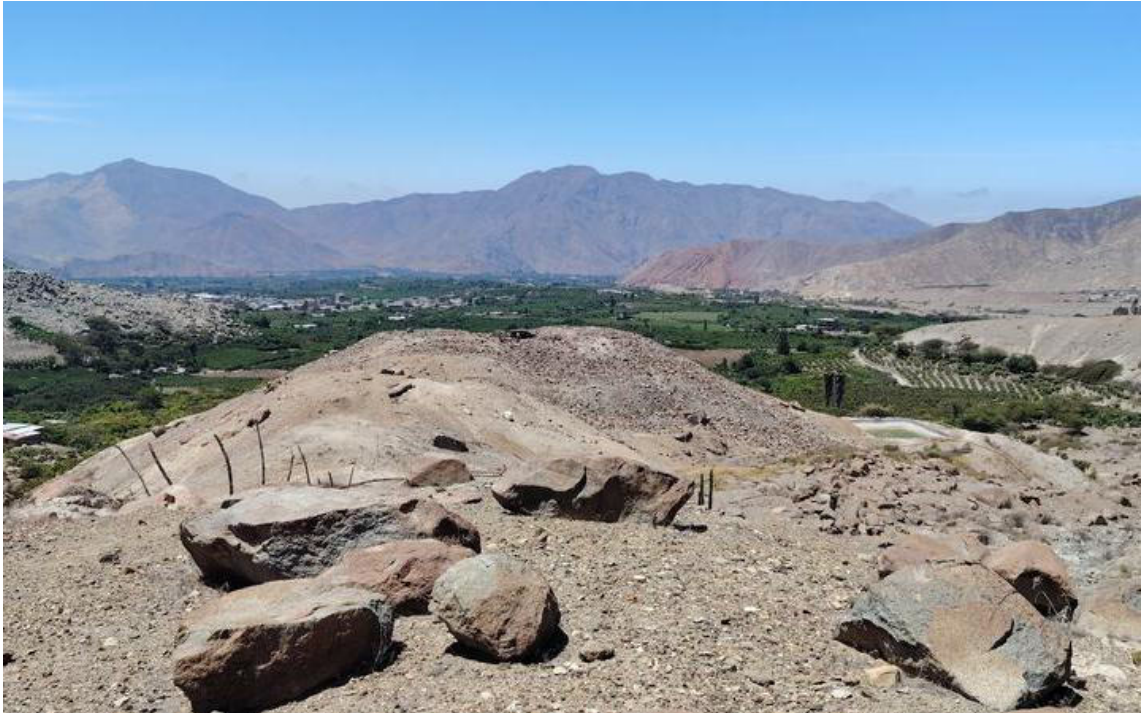
**Imagen 03:** Vista panorámica del Sitio Arqueológico “Cachipampa Alta”. Nótese su ubicación sobre las faldas y la cima del cerro.

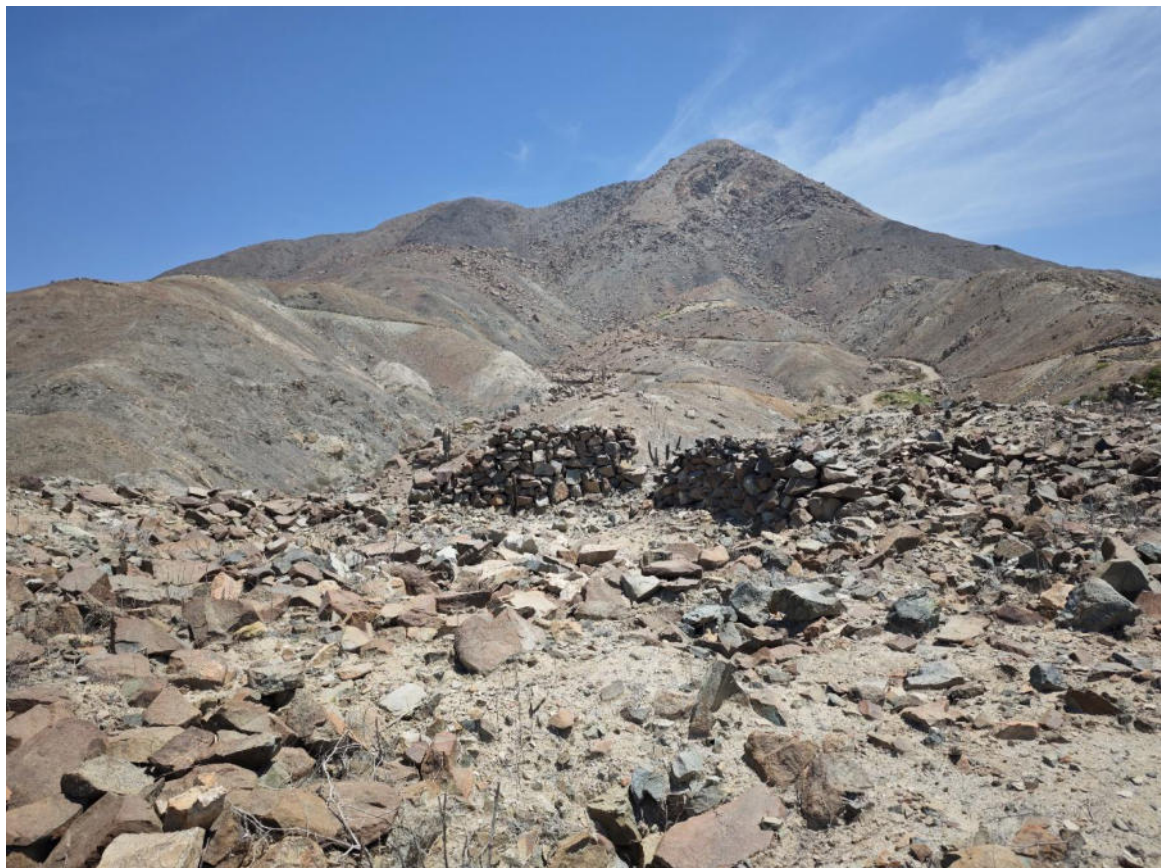
**Imagen 04:** Vista general de las estructuras ubicadas en la cima al extremo norte del Sitio Arqueológico “Cachipampa Alta”.

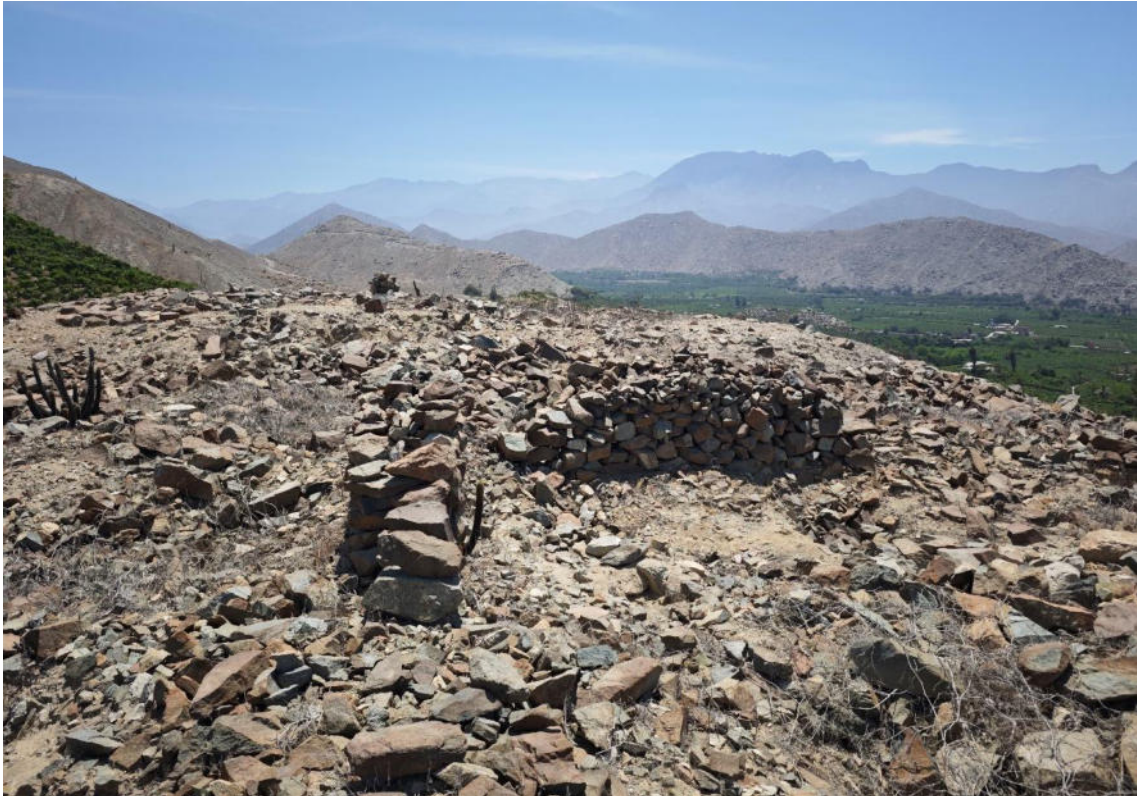
**Imagen 05:** Detalle del material y técnica constructiva de las estructuras cuadrangulares ubicadas en la cima al extremo norte del Sitio Arqueológico “Cachipampa Alta”.

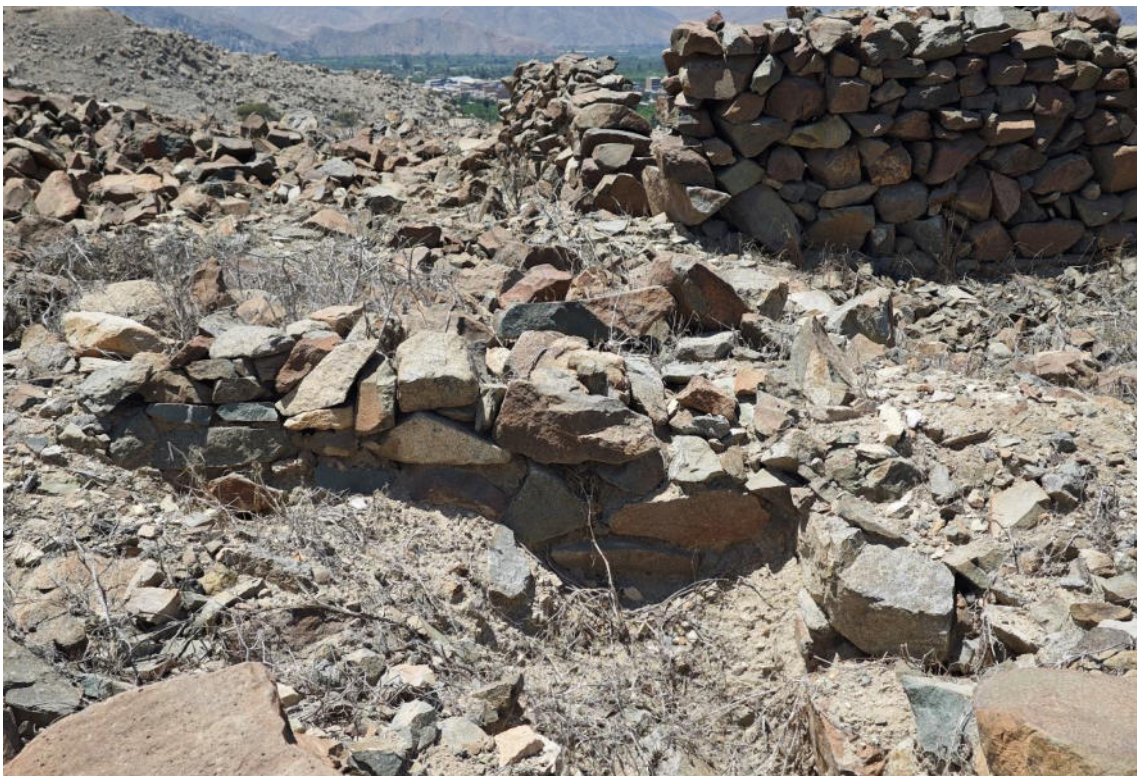
**Imagen 06:** Detalle de una de las esquinas de las estructuras cuadrangulares ubicadas en la cima al extremo norte del Sitio Arqueológico “Cachipampa Alta”.

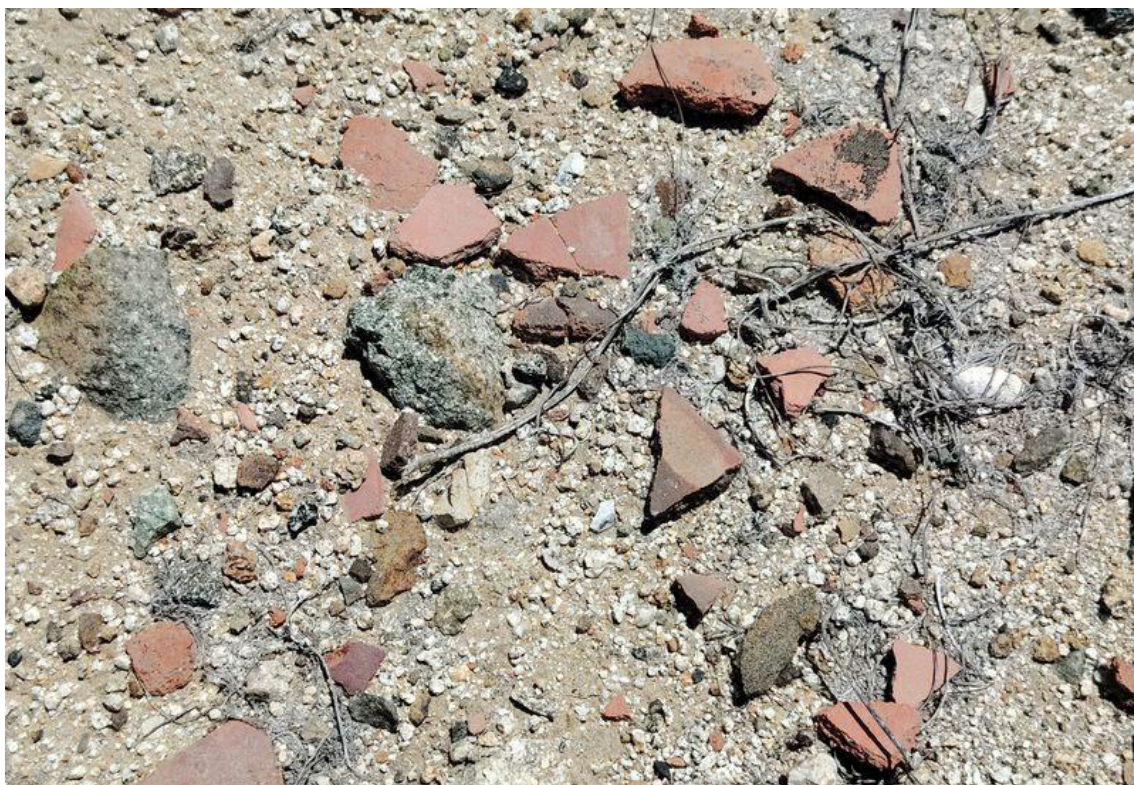
**Imagen 07:** Fragmentos de cerámica del Sitio Arqueológico “Cachipampa Alta”, registrados en la cima del sitio.

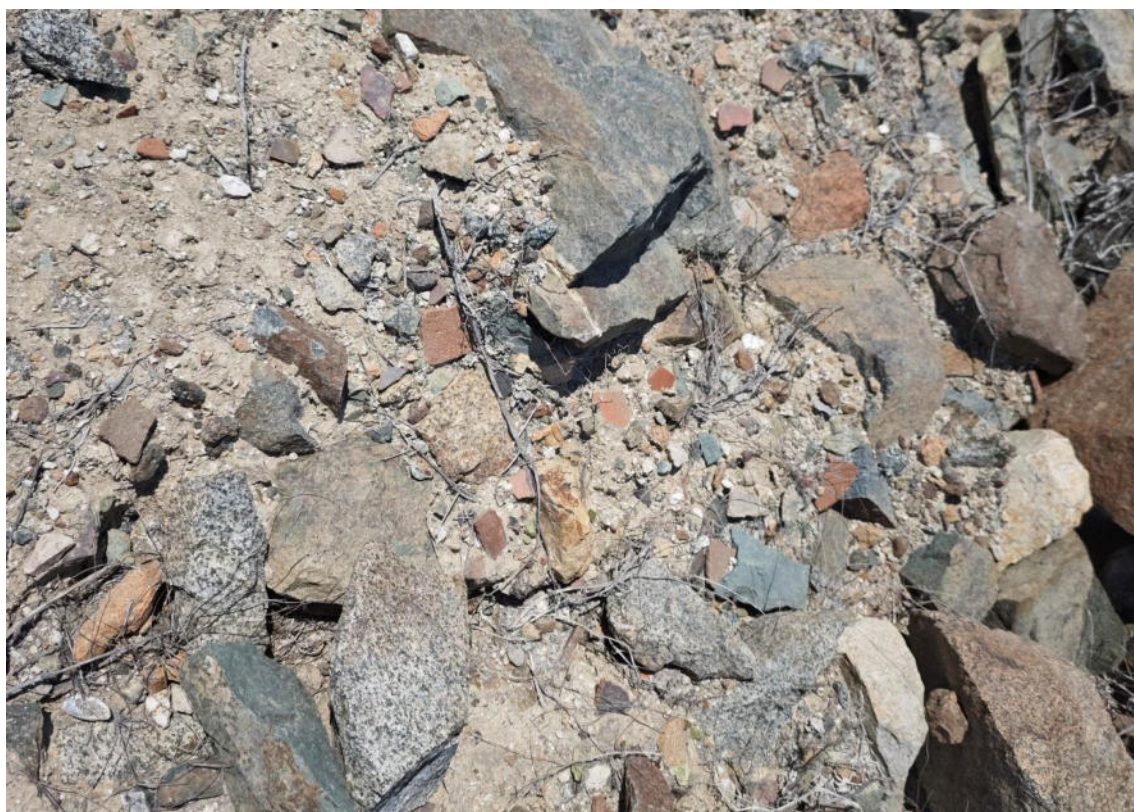
**Imagen 08:** Abundantes fragmentos de cerámica ubicados en toda la ladera del Sitio Arqueológico “Cachipampa Alta”, los mismos se encuentran ubicados a pequeños muros de piedras, correspondientes a terrazas.

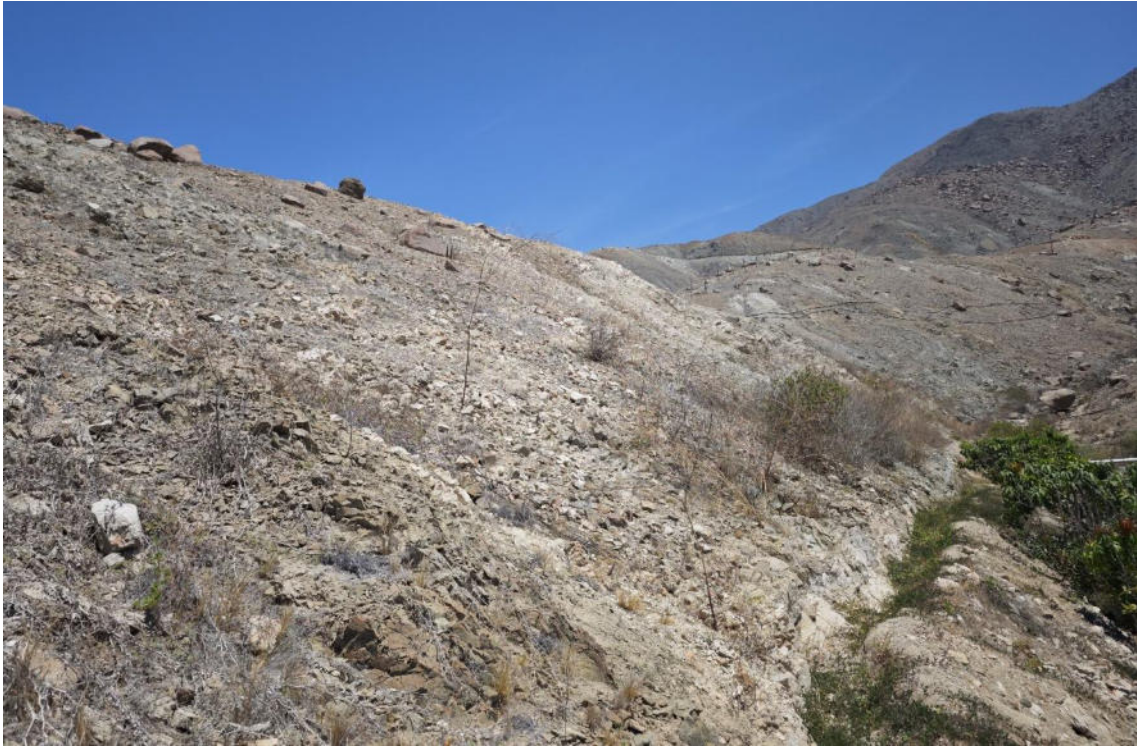
**Imagen 9:** Ladera Este del Sitio Arqueológico “Cachipampa Alta”, La presencia de pequeños muros de terrazas y fragmentos cerámicos es abundante.

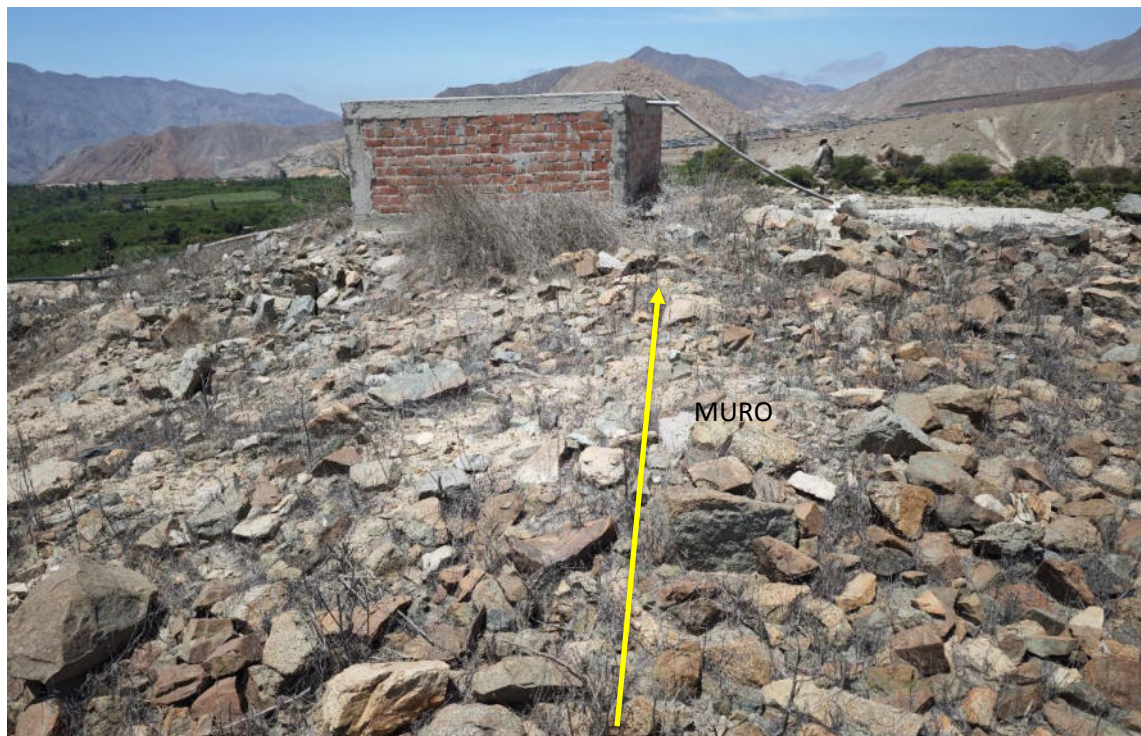
**Imagen 10:** Construcción de tanque de agua en el extremo sur de la cima del Sitio Arqueológico “Cachipampa Alta”, superponiéndose a evidencia arqueológica. Nótese la presencia de muros de piedras en este sector del sitio.

| <i>Retiro de estructuras temporales; maquinarias, herramientas, elementos y/o Accesorios:</i> | X | <i>Disponer el retiro progresivo y controlado de las plantaciones de mango que se encuentran superpuestas a las terrazas prehispánicas.<br/>Disponer el retiro de mangueras, tuberías y demás elementos del sistema de riego ubicados al interior del área intangible.<br/>Disponer el retiro del reservorio de material noble (ladrillo) ubicado en el extremo sur del sitio arqueológico..</i> |

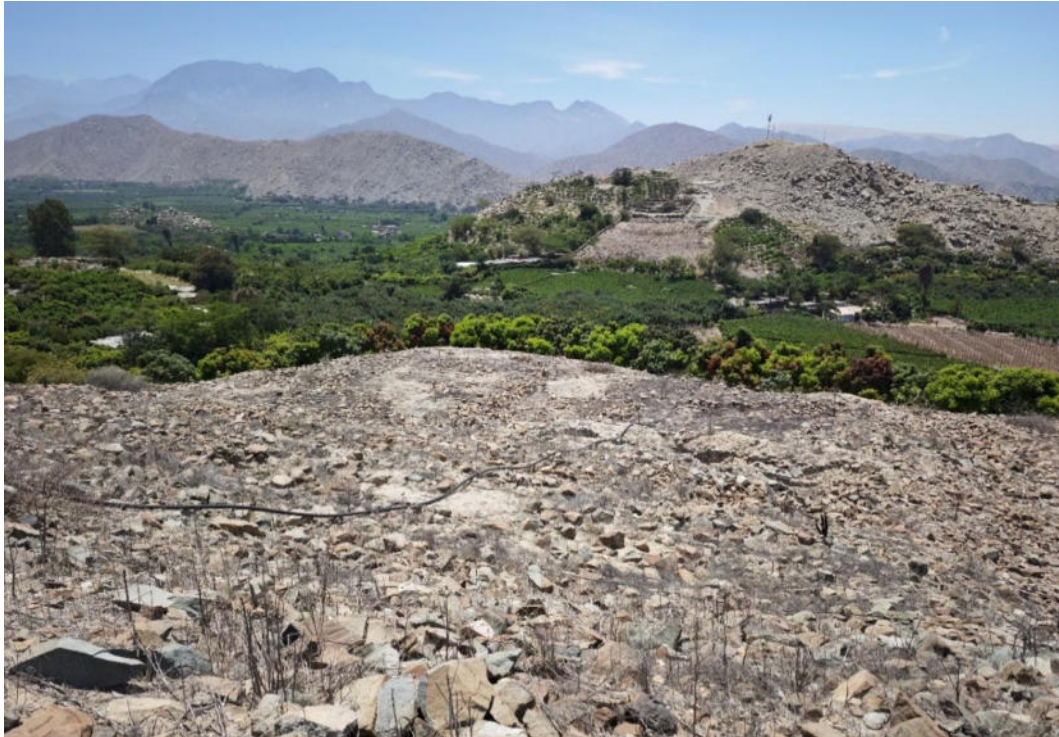
**Imagen 11:** Vista general de las estructuras arquitectónicas de piedras en el extremo sur de la cima del Sitio Arqueológico “Cachipampa Alta. Nótese el avance agrícola, así como la presencia de mangueras, que se superponen al sitio.

| MEDIDA | | REFERENCIA |
|---|---|---|
| Paralización y/o cese de la afectación: | x | Disponer la paralización de toda actividad de siembra, riego y remoción de suelo con fines agrícolas, en tanto dichas actividades se superponen a evidencia arqueológica del sitio arqueológico Cachipampa Alta. |

| | | <i>Disponer el cese inmediato del uso de los reservorios y sistemas de riego hasta que se adopten las medidas correctivas correspondientes</i> |

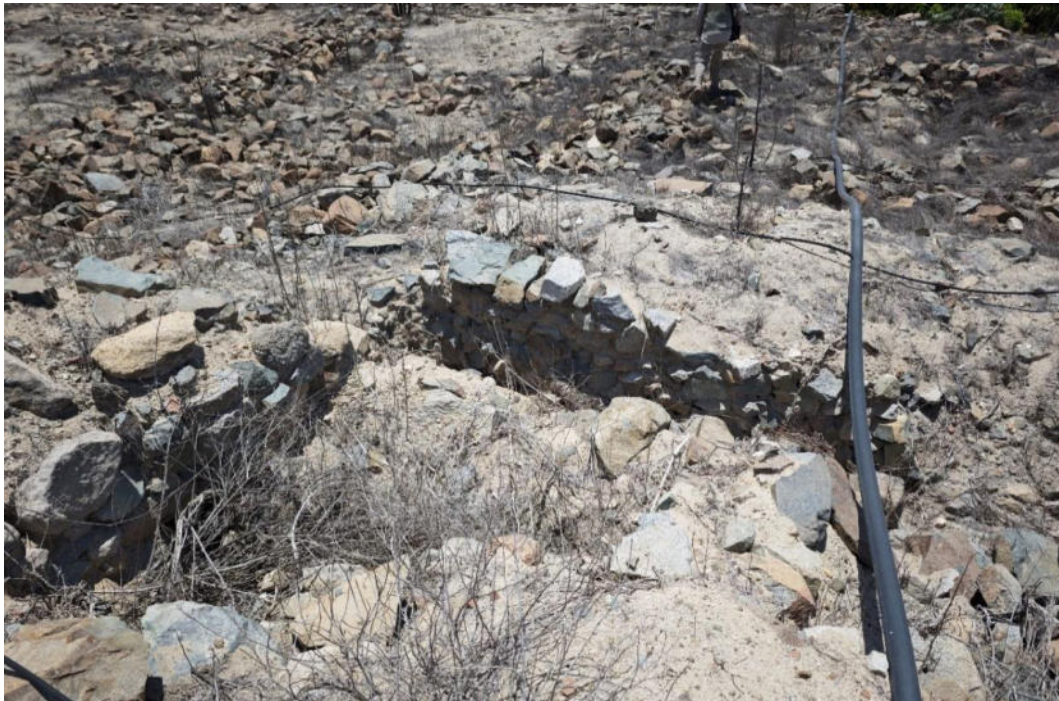
**Imagen 12:** Detalle de las estructuras arquitectónicas de piedras en el extremo sur de la cima del Sitio Arqueológico “Cachipampa Alta. Nótese la presencia de mangueras y restos de arbustos secos que se superponen a las evidencias alterándolas.
