## RESOLUCION DIRECTORAL N° 000143-2026-DGPA-VMPCIC/MC

**Asunto :** Remisión del informe de sustento para la determinación de  
protección provisional del Sitio Arqueológico San Jerónimo,  
sector A y B, ubicado en el distrito y provincia de Casma,  
departamento de Áncash.

## INFORME N° 000632-2026-DSFL-DGPA-VMPCIC/MC

## INFORME N° 000087-2026-DSFL-DGPA-VMPCIC-DRM/MC

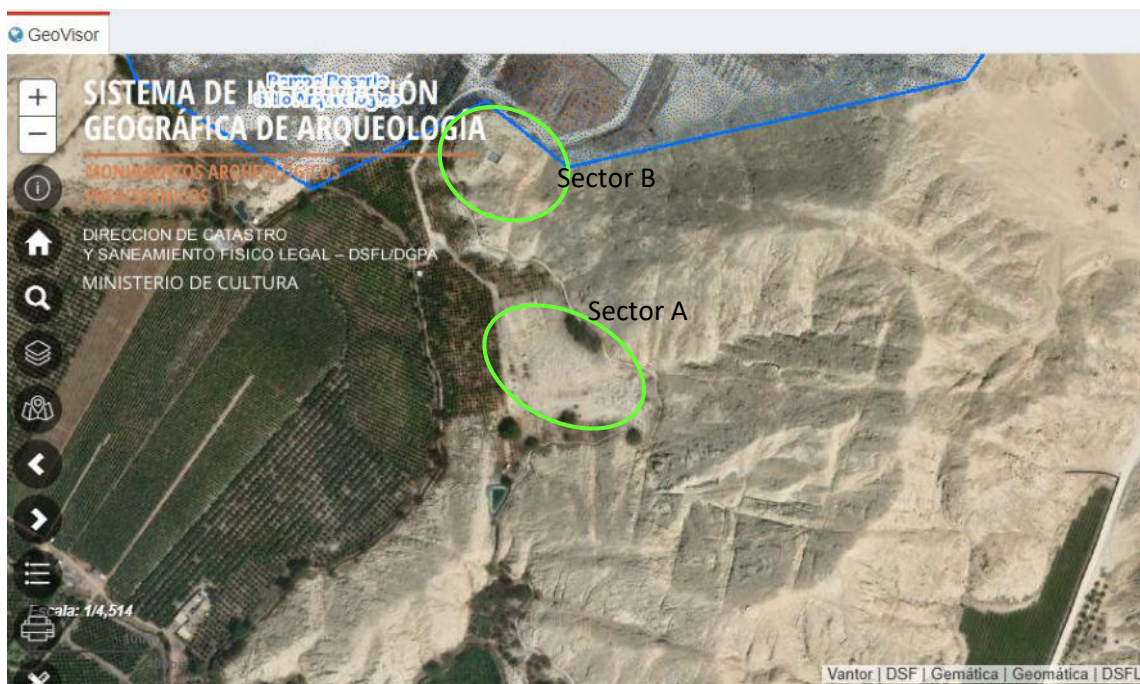
**Imagen 01:** Sectores A y B del Sitio Arqueológico San Jerónimo, sector A y B

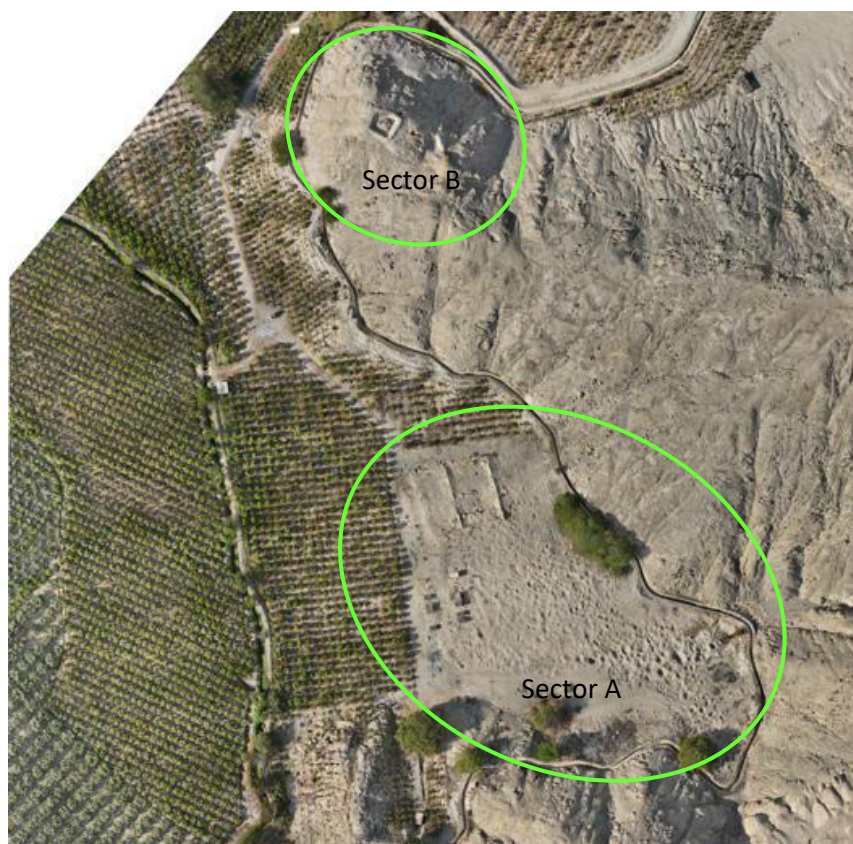
**Imagen 02:** Sectores A y B del Sitio Arqueológico "San Jerónimo". Fotografía aérea de sitio.

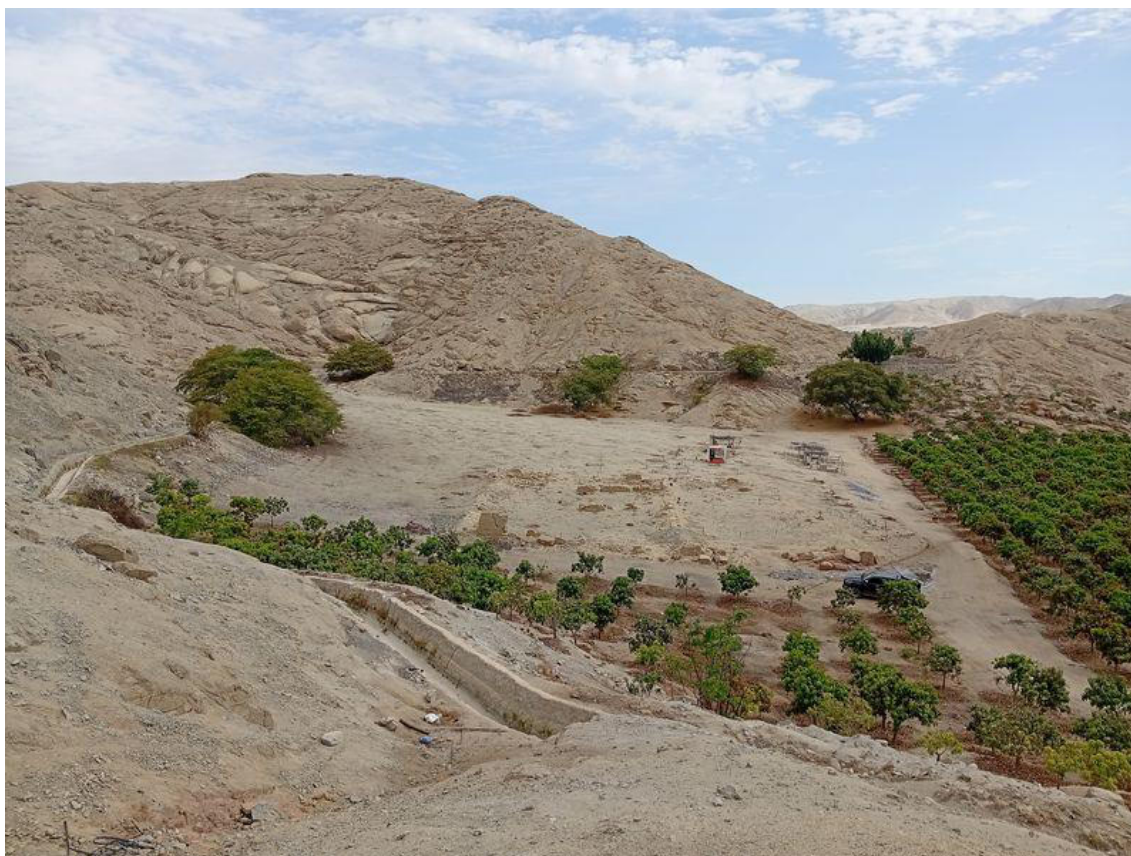
- En el sector A, se puede apreciar la presencia de estructuras temporales de madera y esteras, asentadas sobre la parte plana del sitio y presencia de quemados de material moderno.*
- En el caso del sector B, se puede apreciar pozos de huaqueo, con restos de basura moderna, los mismos que exponen muros arquitectónicos. Se ha realizado la excavación para la construcción de un reservorio de agua, registrándose la presencia de mangueras, tuberías y plástico. Dicha excavación ha alterado la arquitectura del edificio.*

**Imagen 03:** Vista general del Sector A del Sitio Arqueológico "San Jerónimo". Nótese el avance de las plantaciones y la presencia de construcciones de carácter temporal al interior del sitio.

| MEDIDA | | REFERENCIA |
|---|---|---|
| Retiro de estructuras temporales; maquinarias, herramientas, elementos y/o Accesorios: | X | Disponer el retiro de las estructuras precarias construidas con madera y esteras ubicados en el sector A.<br>- De igual forma, disponer el recojo y retiro de residuos sólidos de origen contemporáneo. |

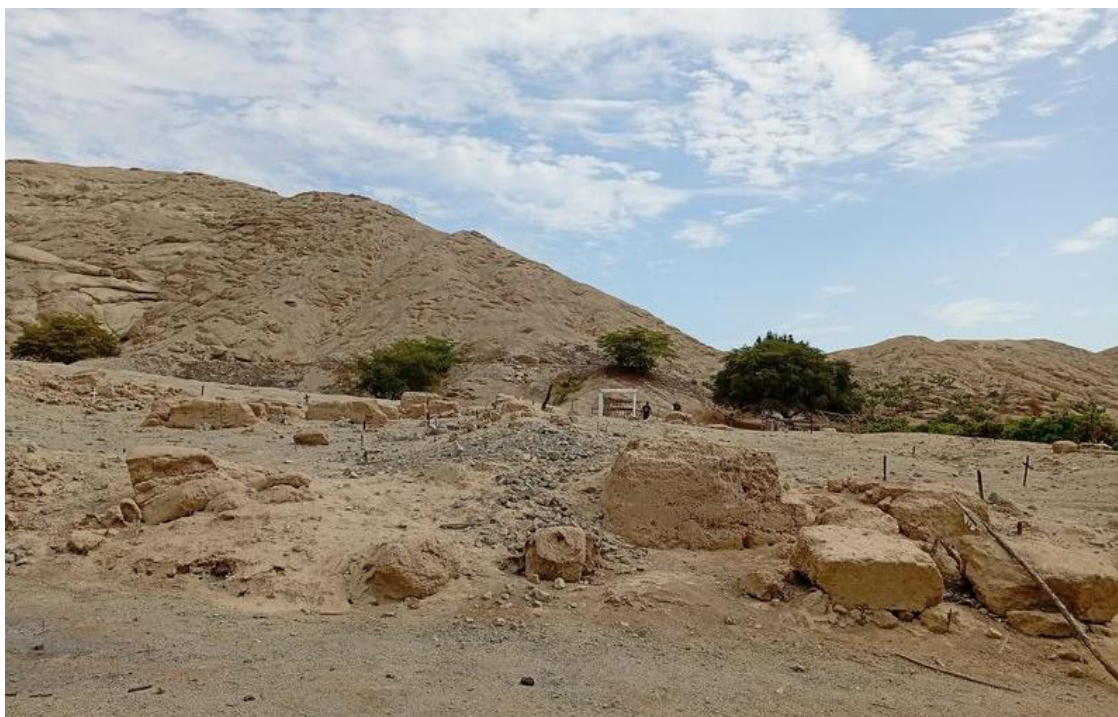
**Imagen 04:** Muros de tapia dentro del Sector A del Sitio Arqueológico "San Jerónimo".

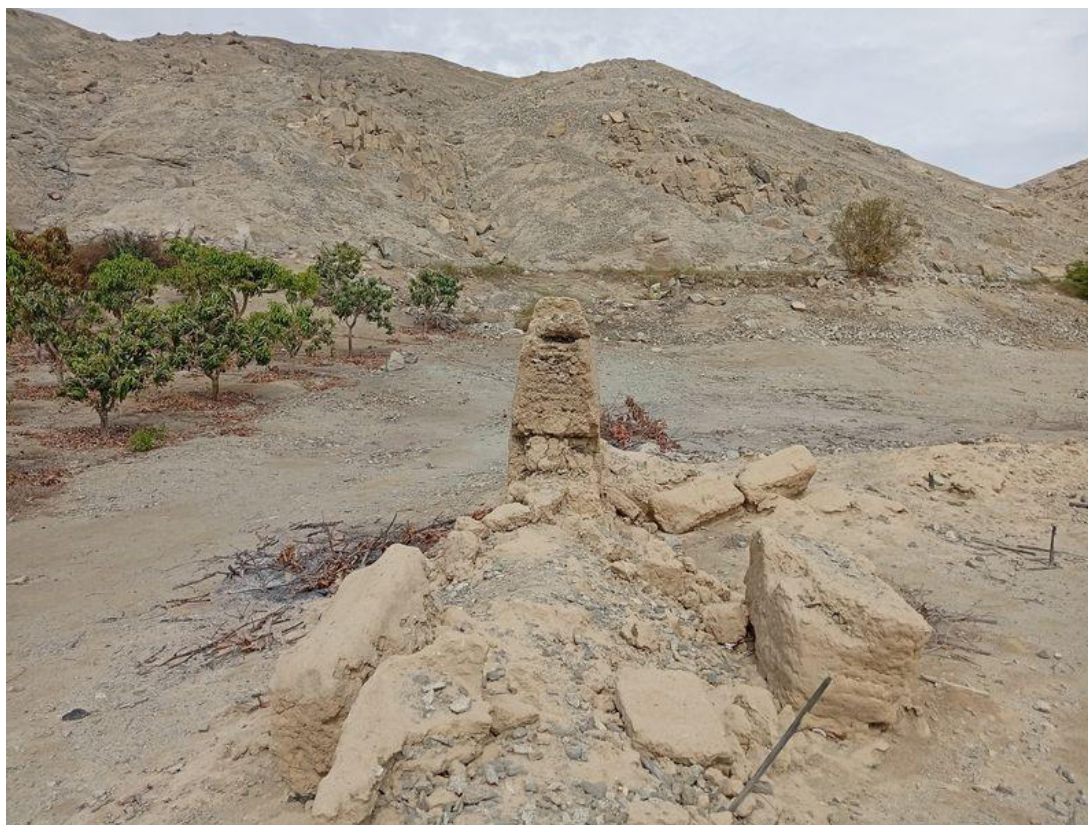
**Imagen 05:** Detalles de los muros de tapia dentro del Sector A del Sitio Arqueológico "San Jerónimo". Nótese la afectación y la presencia de quemas modernas al interior del sitio.

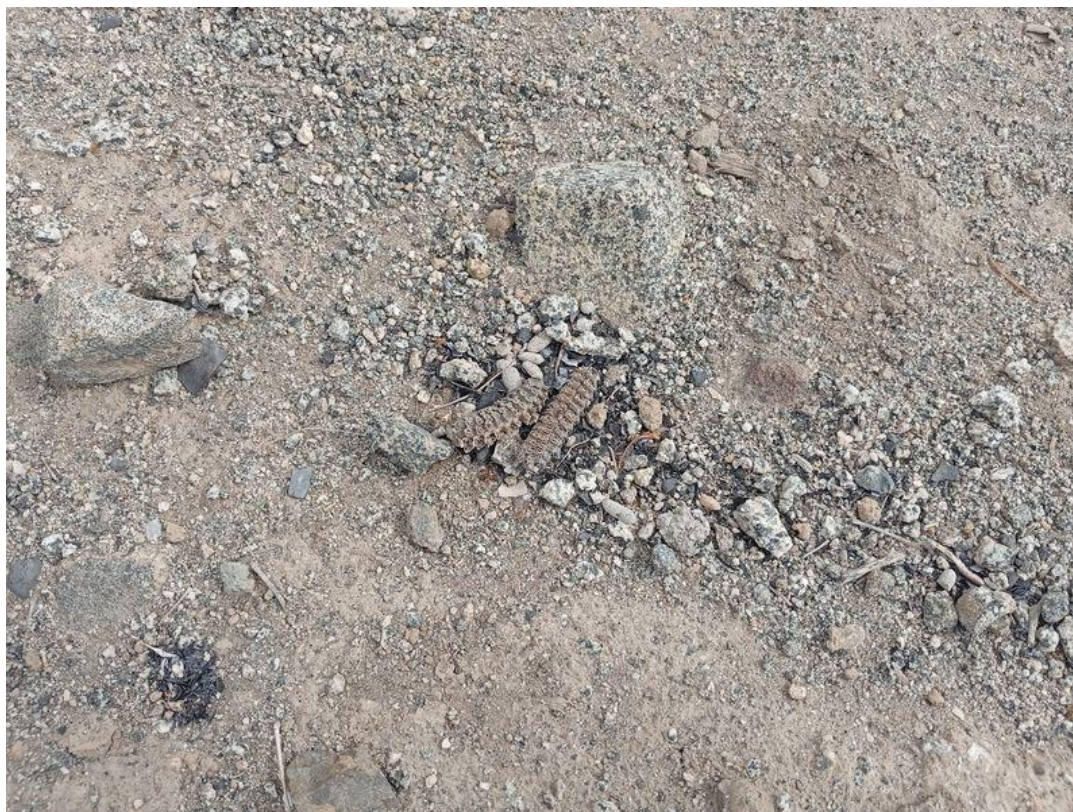
**Imagen 06:** Fragmentos de material botánico y cerámico al interior del Sector A del Sitio Arqueológico "San Jerónimo".

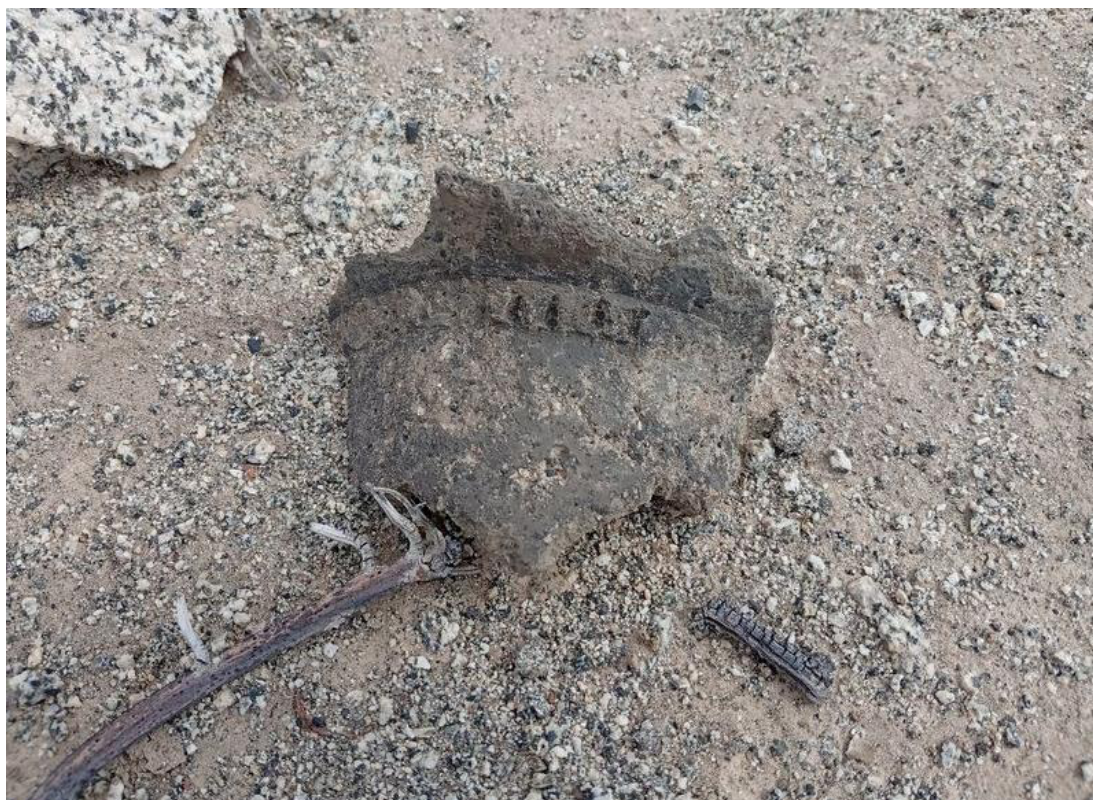
**Imagen 07:** Detalle de un fragmento cerámico con diseño al interior del Sector A del Sitio Arqueológico "San Jerónimo".

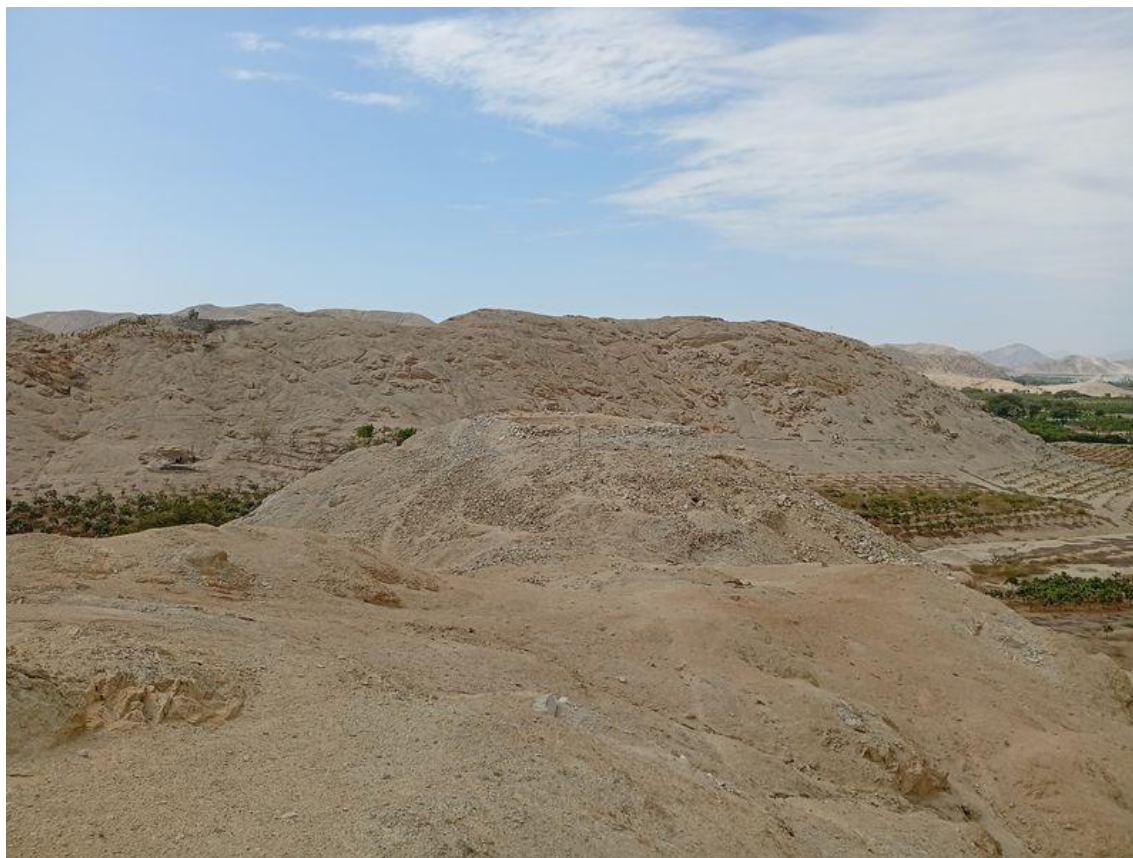
**Imagen 08:** Vista general del Sector B del Sitio Arqueológico "San Jerónimo". Nótese que corresponde a un montículo artificial asentado sobre un pequeño cerro

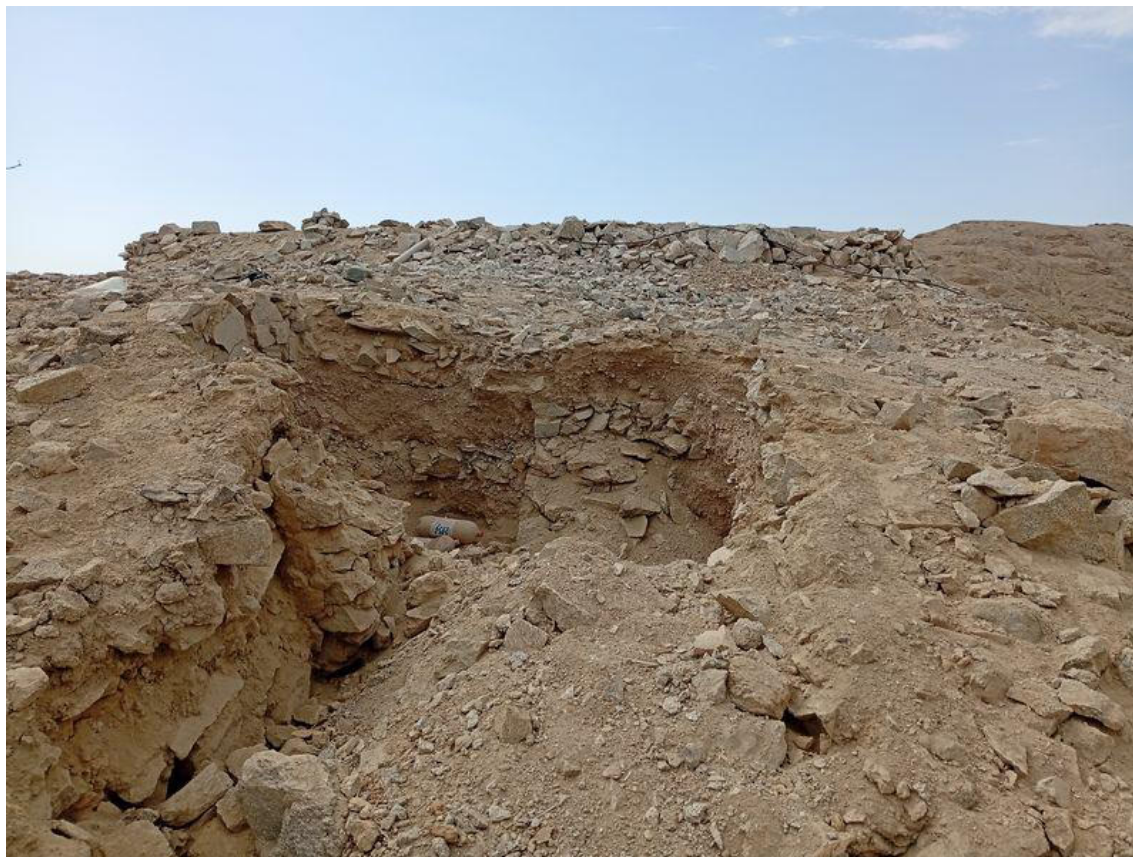
**Imagen 09:** Vista general de la estratigrafía y muros del Sector B del Sitio Arqueológico "San Jerónimo".

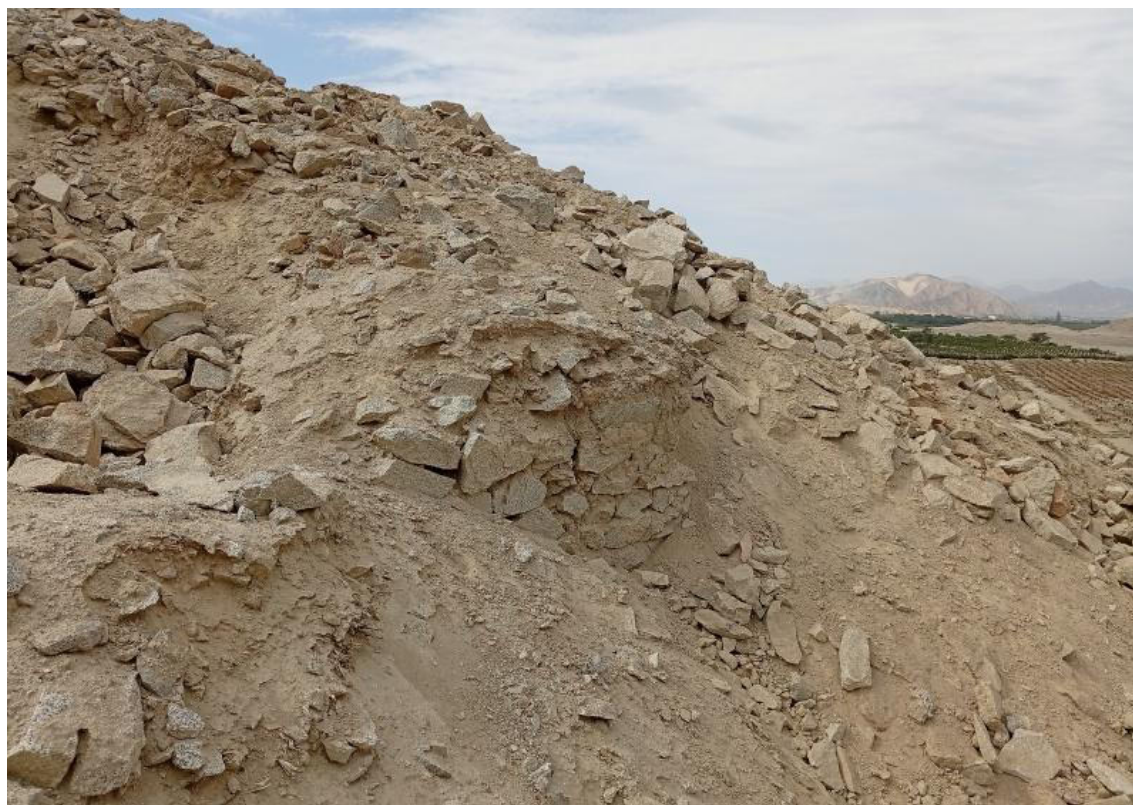
**Imagen 10:** Detalles de muros de piedras expuestos en el Sector B del Sitio Arqueológico "San Jerónimo"

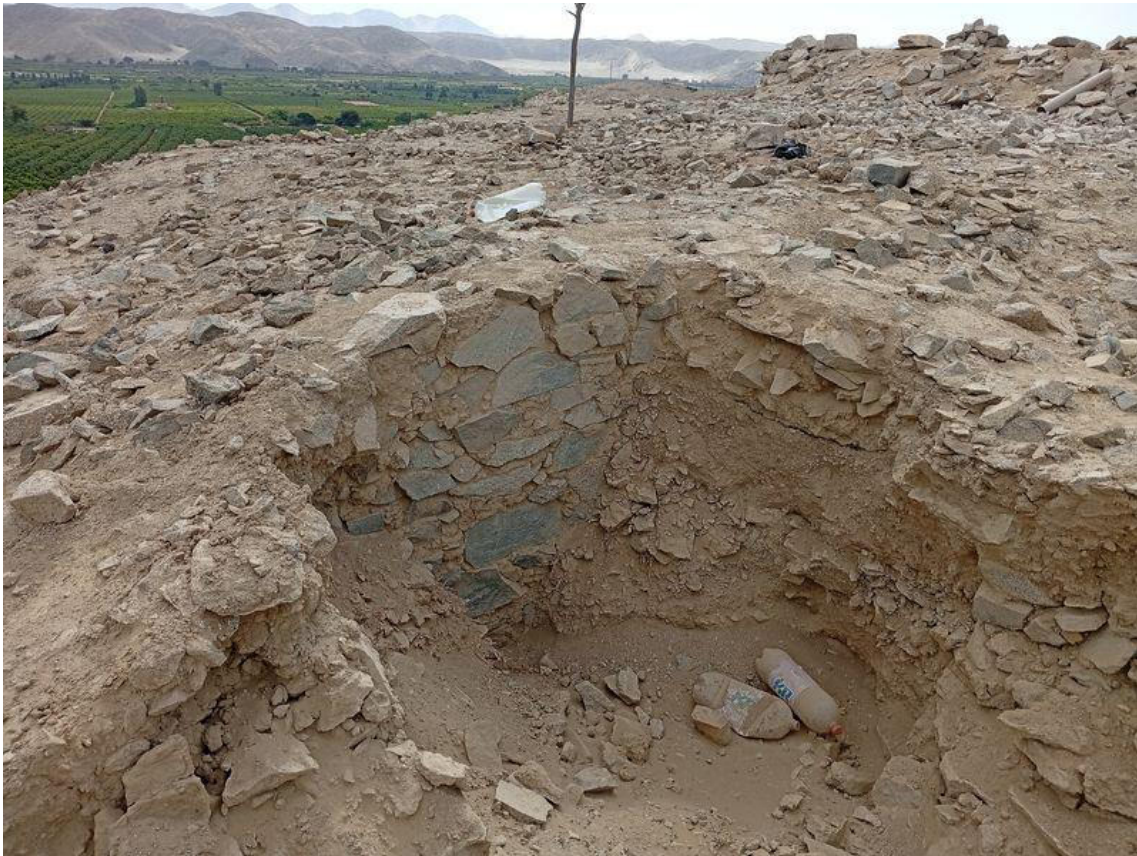
**Imagen 11:** Detalles de muros de piedras expuestos en el Sector B del Sitio Arqueológico "San Jerónimo". Nótese que se trata de excavaciones clandestinas con evidencia de basura moderna.

| MEDIDA | | REFERENCIA |
|---|---|---|
| Paralización y/o cese de la afectación: | x | Disponer el cese de la construcción del reservorio de agua, evitando su puesta en funcionamiento.<br>- Asimismo, disponer el cese de las excavaciones clandestinas registradas en este sector. |

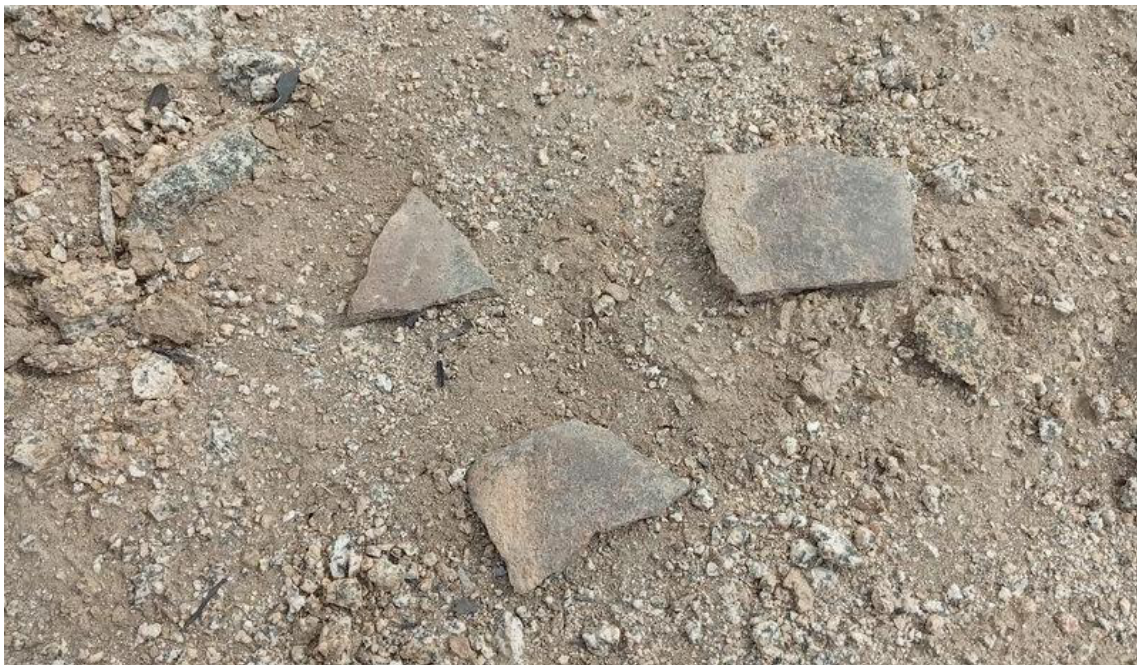
**Imagen 12:** Fragmentos de cerámica en el Sector B del Sitio Arqueológico "San Jerónimo".

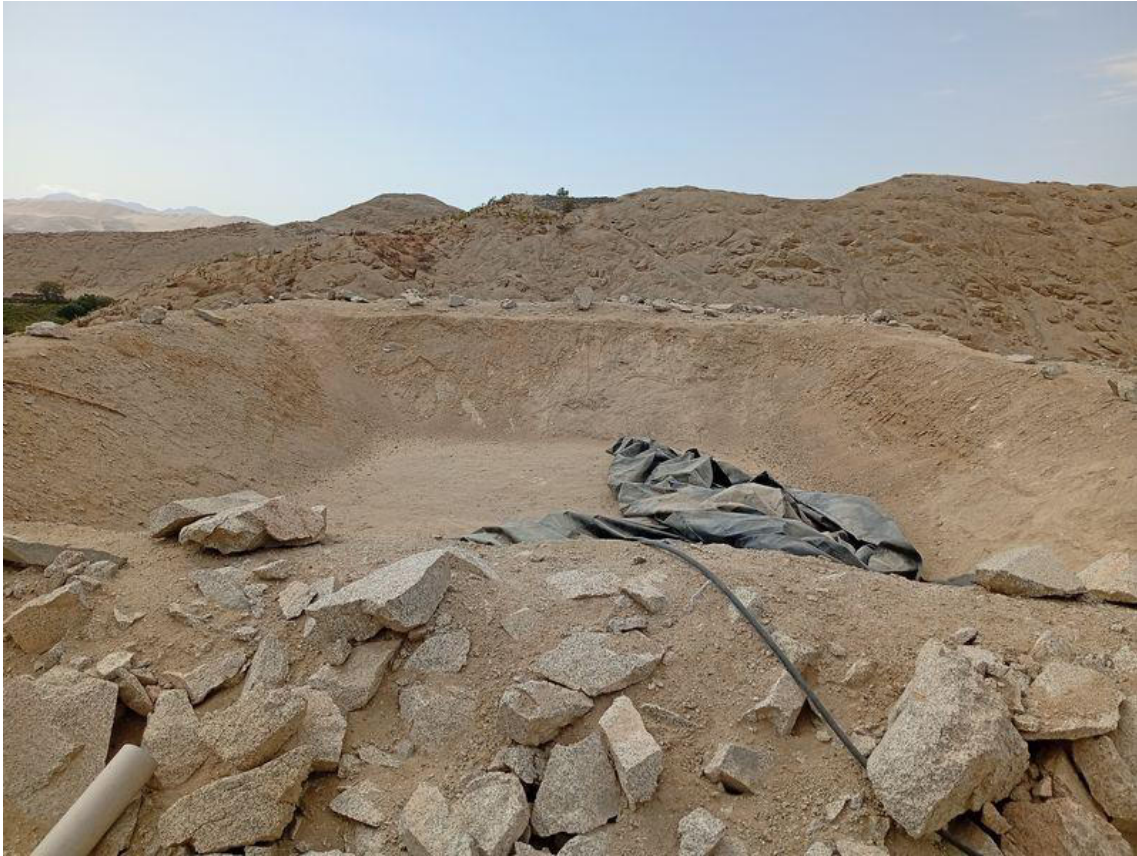
**Imagen 13:** Vista general de la excavación de un reservorio de agua en la parte superior del Sector B del Sitio Arqueológico "San Jerónimo". Nótese la presencia de tubos, mangueras y plásticos.

| | - Disponer el retiro de elementos asociados a infraestructura moderna, tales como plásticos, mangueras y tuberías, instalados en el sector B. |

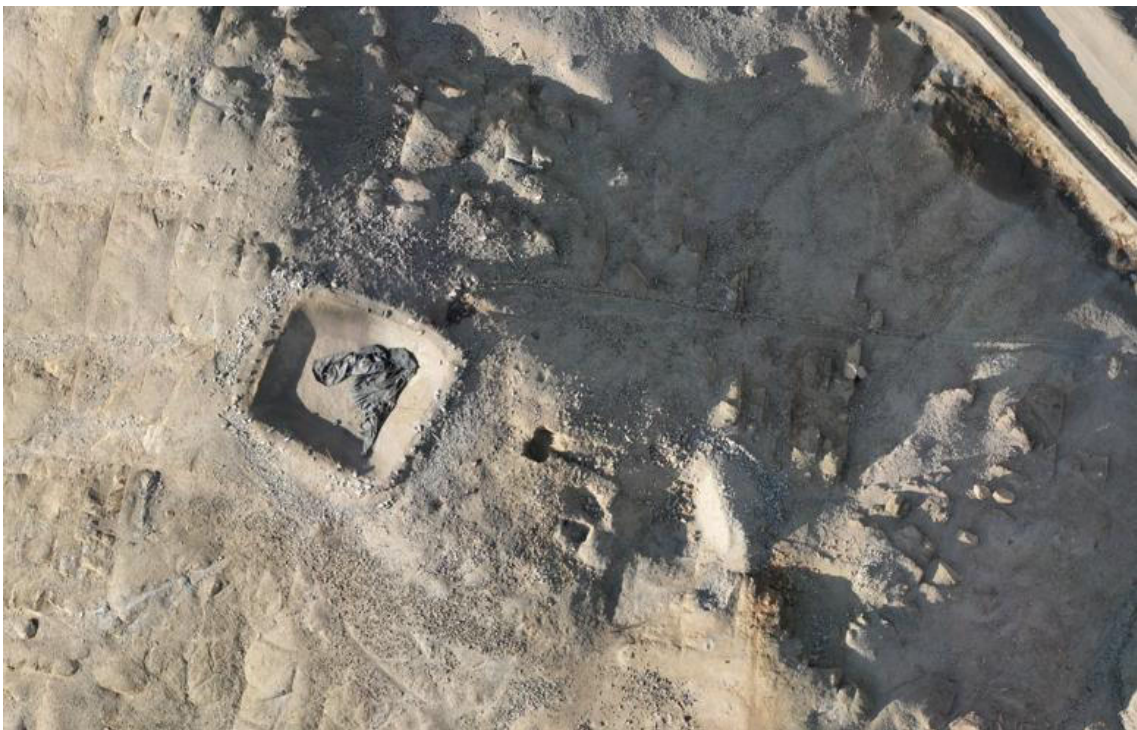
**Imagen 14:** Vista aérea de detalle del Sector B del Sitio Arqueológico "San Jerónimo". Nótese la ubicación del reservorio y de las excavaciones clandestinas que vienen alterando el sitio.

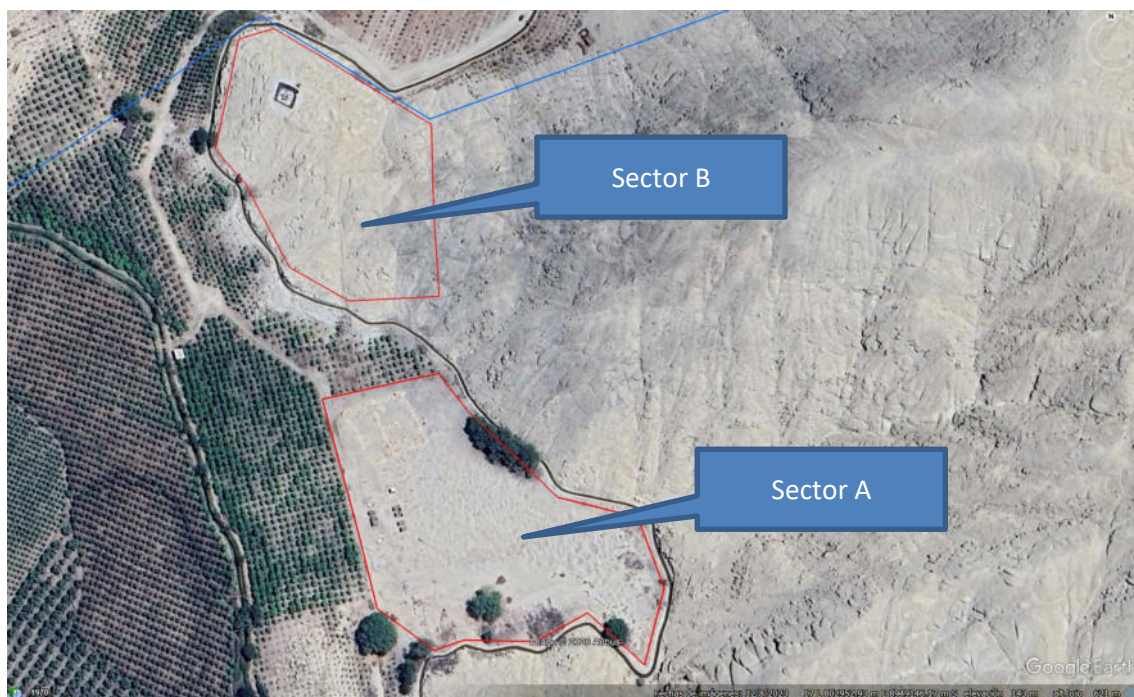
Propuesta de polígono para el sector A y B del área intangible
