## RESOLUCION DIRECTORAL N° 000145-2026-DGPA-VMPCIC/MC

Que, mediante Informe de Inspección N° 005-2026-SDPCICI JUN/WJOB/MC que sustenta el Informe Técnico de Viabilidad de la Determinación de la Protección Provisional del Bien Inmueble Prehispánico, el especialista de la Dirección Desconcentrada de Cultura Junín sustenta la propuesta de protección provisional del Sitio Arqueológico Coto Ulo o Shulka Panti; especificando los fundamentos sobre la valoración cultural positiva y niveles de vulnerabilidad del bien inmueble objeto de protección provisional, de acuerdo con los lineamientos y criterios técnicos contenidos en la Directiva N° 003-2018-VMPCIC/MC. En el referido informe se indica que el monumento arqueológico prehispánico se encuentra expuesto a posibles afectaciones por parte de agentes antrópicos, según lo siguiente:

**Asunto :** SOLICITO PROTECCIÓN PROVISIONAL DEL SITIO  
ARQUEOLÓGICO DE COTO ULO O SHULKA PANTI,  
UBICADO EN EL DISTRITO DE CHONGOS ALTO,  
PROVINCIA DE HUANCAYO, DEPARTAMENTO DE  
JUNÍN.

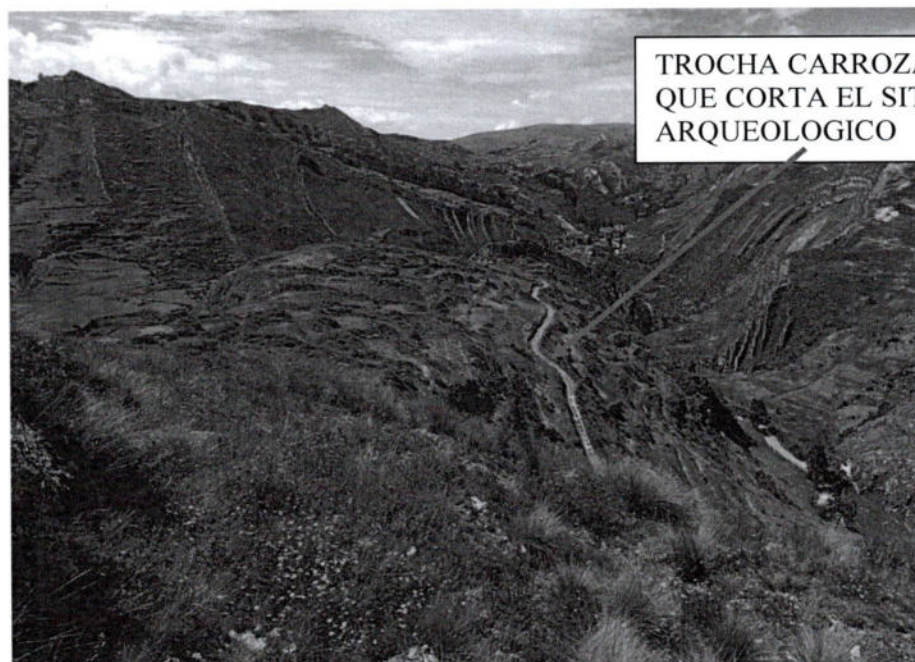
Imagen 2. Vista panorámica del lado este del sitio arqueológico de Coto Ulo o Shulka Panti, donde se observa la habilitación de una trocha carrozable.

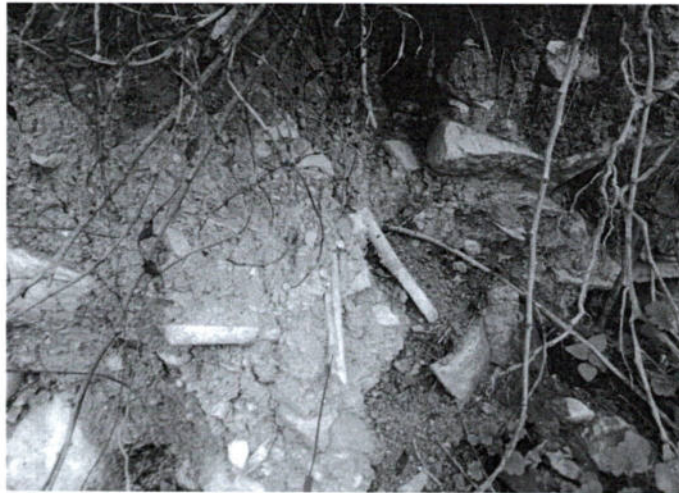
*Imagen 3. Vista en detalle de restos óseos en el perfil de una trocha carrozable en el sitio arqueológico de Coto Ulo. (inspección 17-04-2026)*

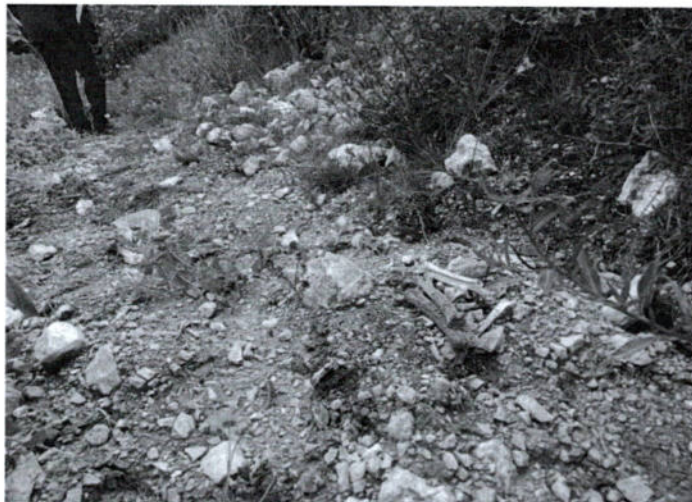
*Imagen 3. Evidencia de restos óseos por la actividad agrícola (remoción de tierra con maquinaria). (inspección 17-04-2026)*

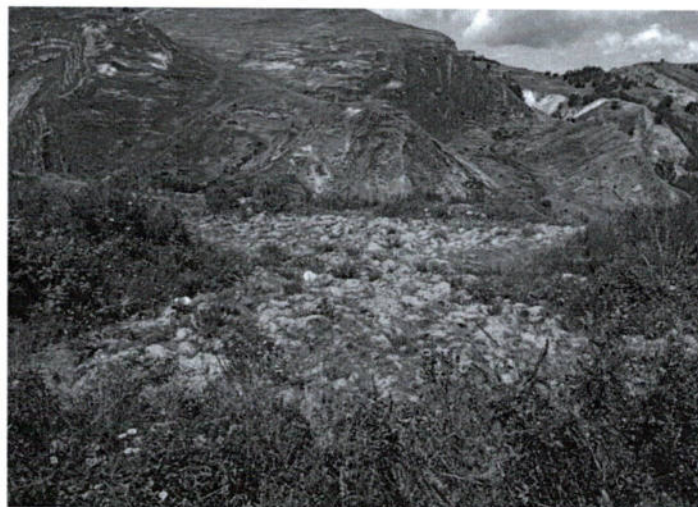
*Imagen 4. Vista panorámica de remoción de tierra para la actividad agrícola en el sitio arqueológico de Coto Ulo (inspección: 17-04-2026)*

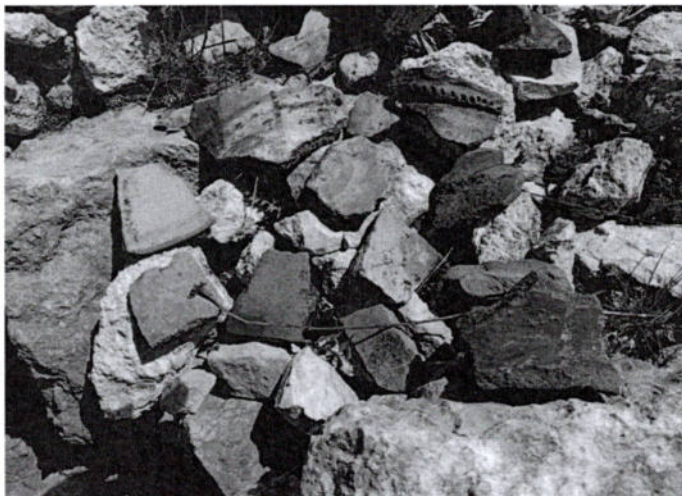
*Imagen 5. Vista en detalle de la evidencia cultural material de cerámica en el sitio arqueológico de Coto Ulo. (inspección: 17-04-2026).*

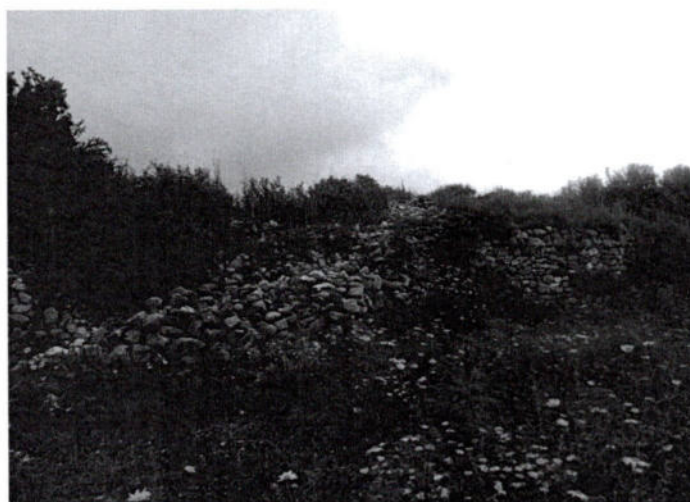
*Imagen 6. Vista panorámica de la terraza en proceso de colapso en el sitio arqueológico de Coto Ulo (inspección 17-04-2026)*

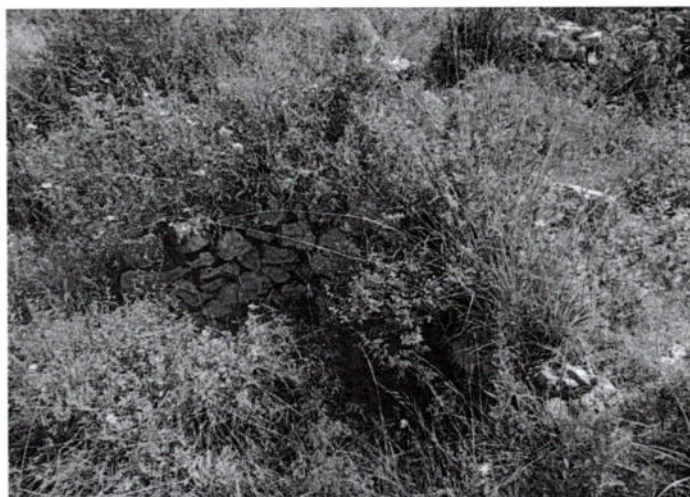
*Imagen 7. Vista de evidencia de recinto circular en el sitio arqueológico Coto Ulo (inspección: 17-04-2026)*

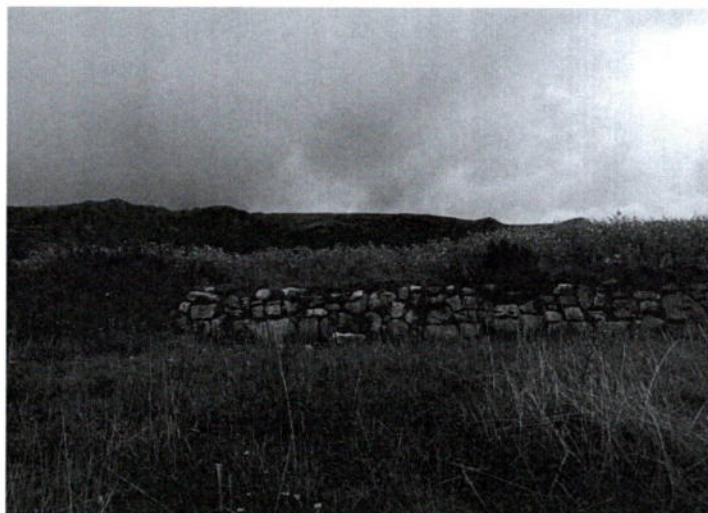
*Imagen 8. Vista en detalle de la terraza con reúso. (inspección 17-04-2026)*

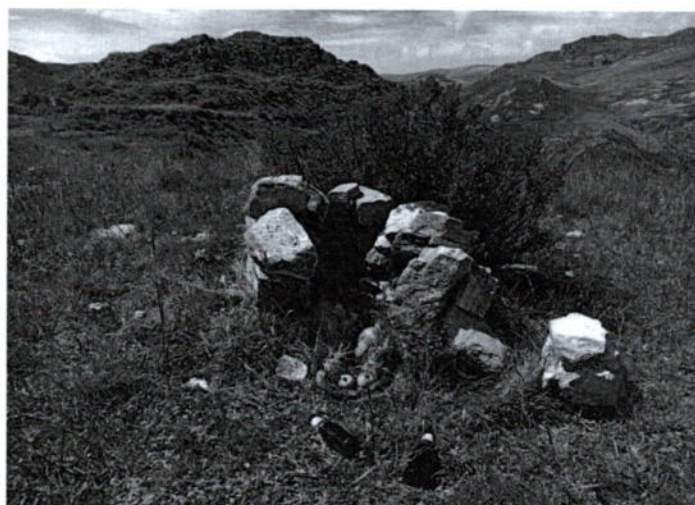
- d) Se evidencia la actividad del pago a la tierra.*

*Imagen 9. Evidencia de actividad pago a la tierra en el área arqueológica de Coto Ulo. (inspección: 17-04-2026)*

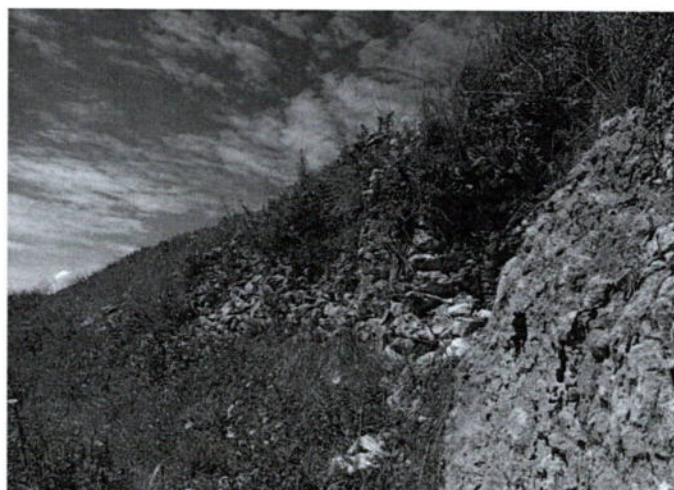
*Imagen 10. Evidencia donde se observa parte de la terraza en colapso por factores climáticos. (inspección: 17-04-2026)*

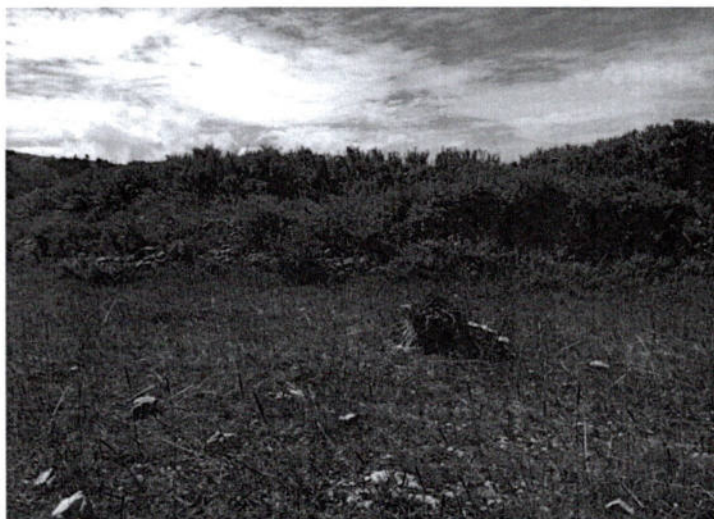
*Imagen 11. Vista de las terrazas cubiertas por vegetación. (Inspección: 17-04-2026)*

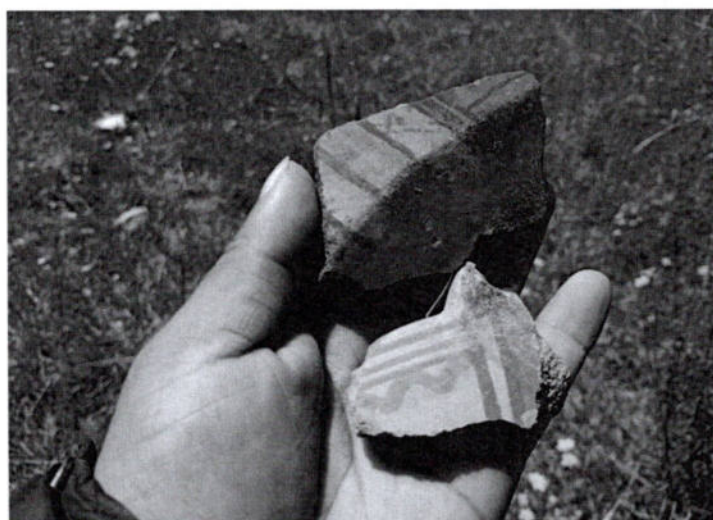
*Imagen 12. Fragmentos de cerámica diagnóstico. (inspección: 17-04-2026)*

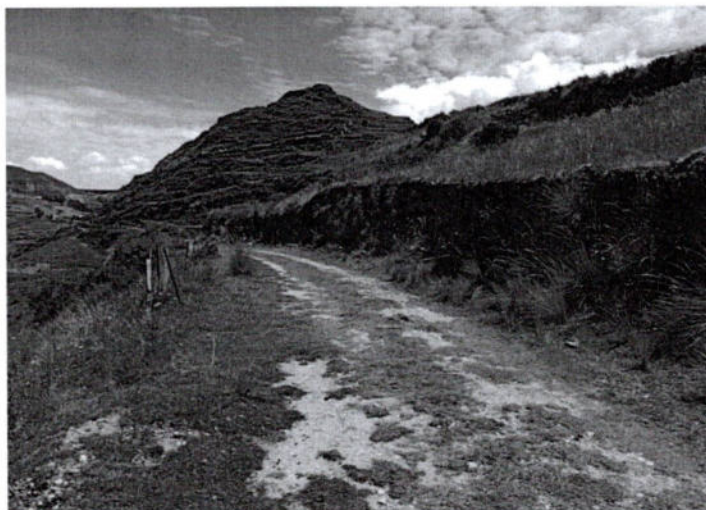
*Imagen 13. Habilitación de una trocha carrozable que pasa próximo a las terrazas del sitio arqueológico de Cuto Ulo o Shulka Panti. (inspección: 17-04-2026)*

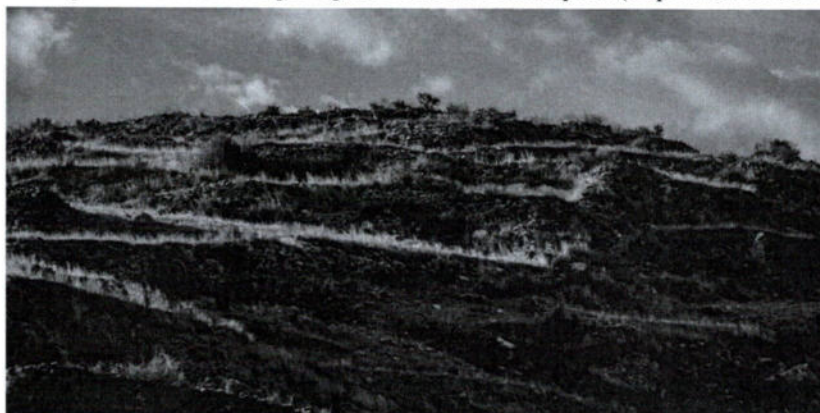
Foto.2: Vista panorámica del sitio arqueológico de Coto ulo o Shulka panti. Donde se evidencia las estructuras arquitectónicas. (inspección 11/03/2026).

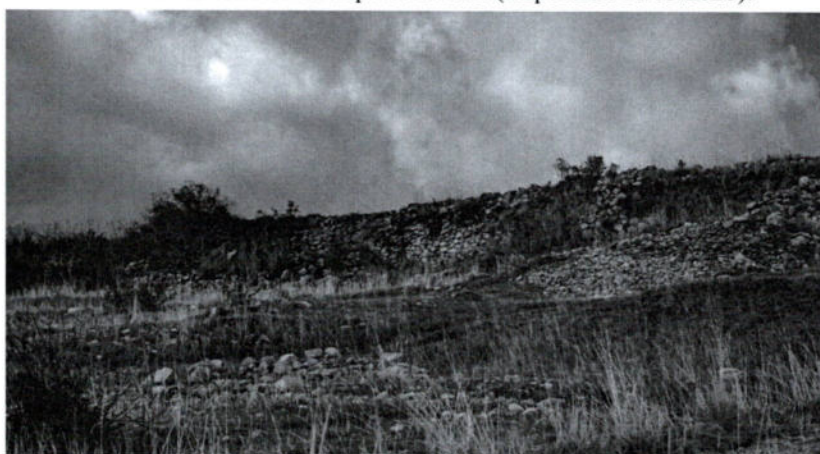
Foto.3: Vista panorámica del sitio arqueológico de Coto ulo o Shulka panti. Donde se evidencia las estructuras arquitectónicas. (inspección 11/03/2026).

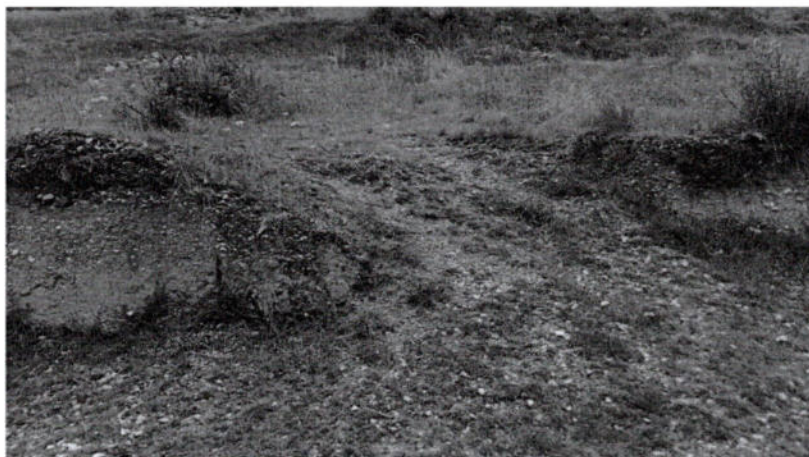
Foto.4: Vista de la apertura de acceso que ingresa al sitio arqueológico de Coto ulo o Shulka panti. Donde se evidencia corte de perfil con evidencia cultural. (inspección 11/03/2026).

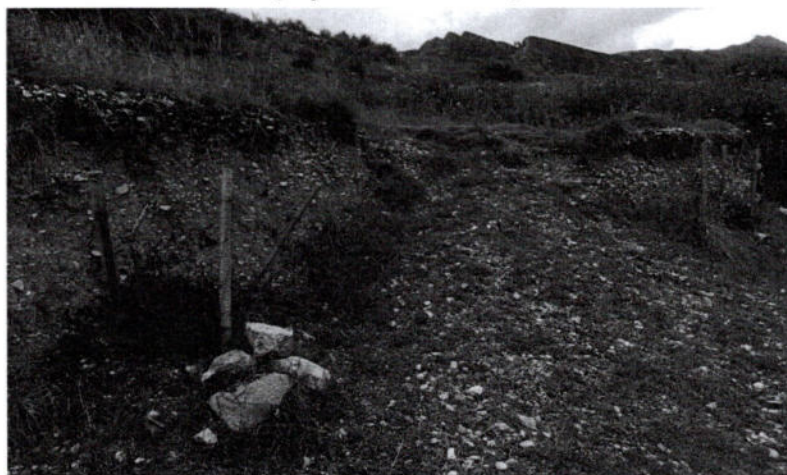
Foto.5: Vista de la apertura de acceso que ingresa al sitio arqueológico de Coto ulo o Shulka panti. Donde se evidencia corte de perfil con evidencia cultural. (inspección 11/03/2026).

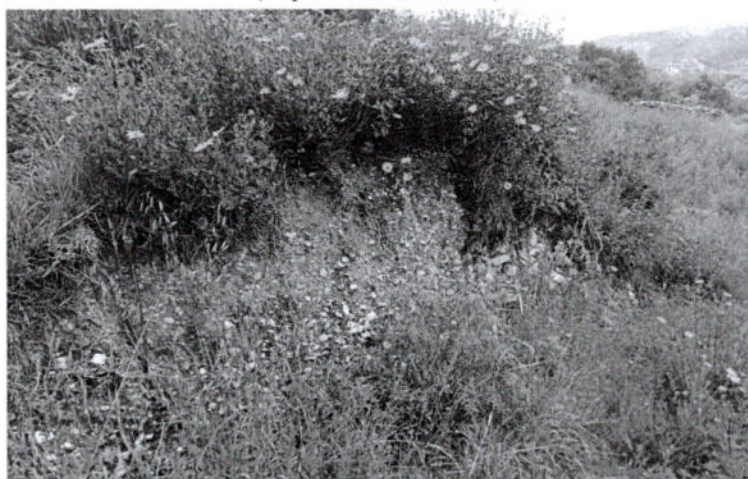
Foto.6: Vista del corte de perfil con evidencia cultural. La cual fue aperturado para acceso de tractor agrícola. (inspección 11/03/2026).

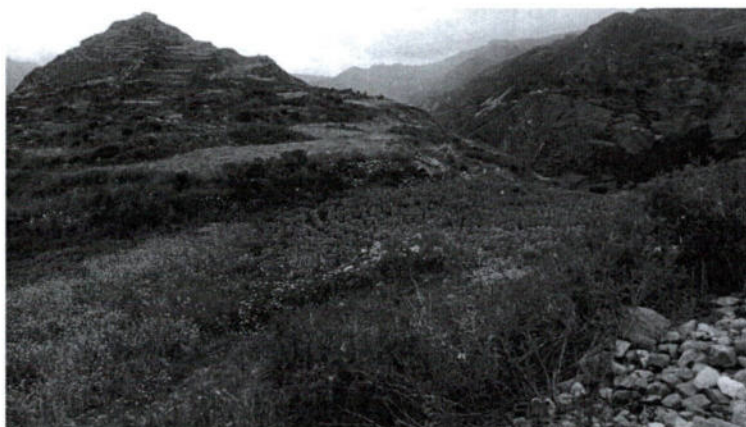
- c) En el sitio arqueológico se evidencian terrenos de cultivo, las cuales están en proceso de expansión con maquinaria agrícola (Tractor agrícola), donde probablemente están destruyendo las cabeceras de muros prehispánicos.*

Foto.7: Vista de áreas de cultivo en proceso de expansión las cuales fueron realizados con maquinaria agrícola. (inspección 11/03/2026).

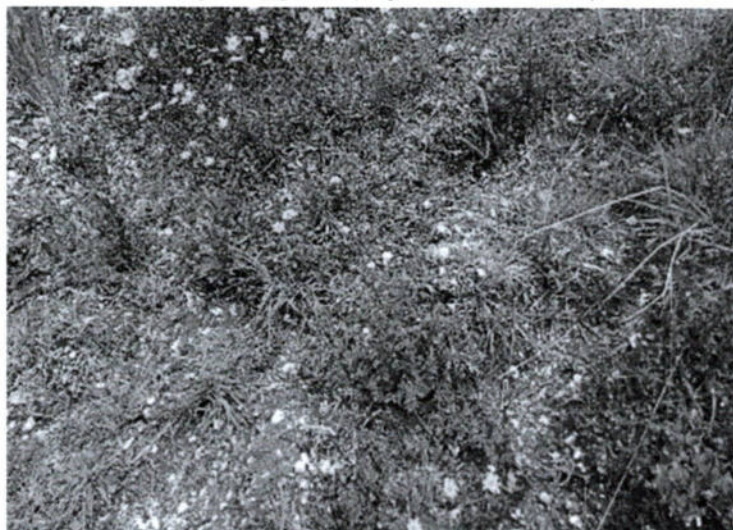
Foto.8: Vista de la apertura de surcos elaborado con maquinaria agrícola en la cual ha expuesto o extraído piedras de posibles muros. (inspección 11/03/2026).

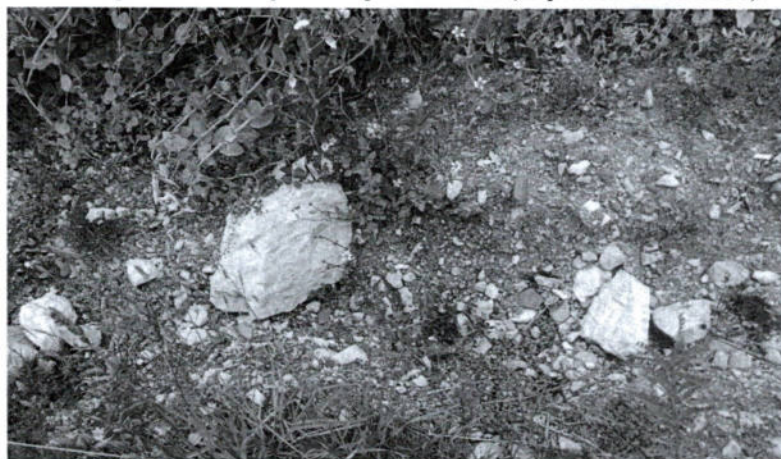
Foto.9: Vista de la apertura de surcos elaborado con maquinaria agrícola en la cual ha expuesto o extraído piedras de posibles muros. (inspección 11/03/2026).

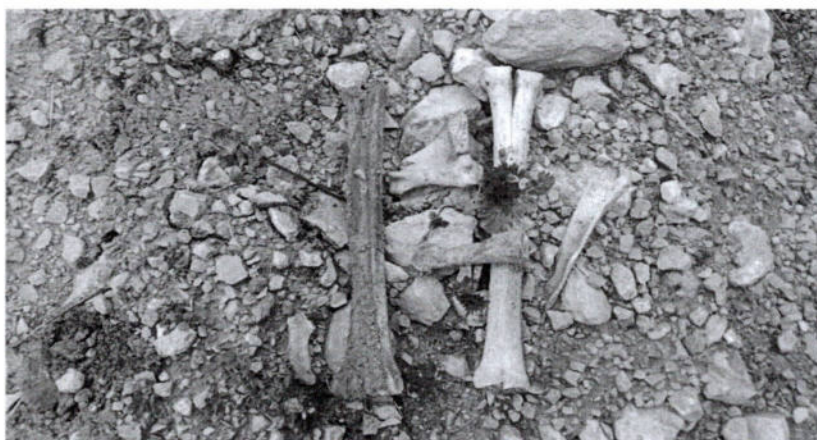
Foto.10: Vista de las evidencias de restos óseos de camélido extraídos del subsuelo con maquinaria agrícola. (inspección 11/03/2026).

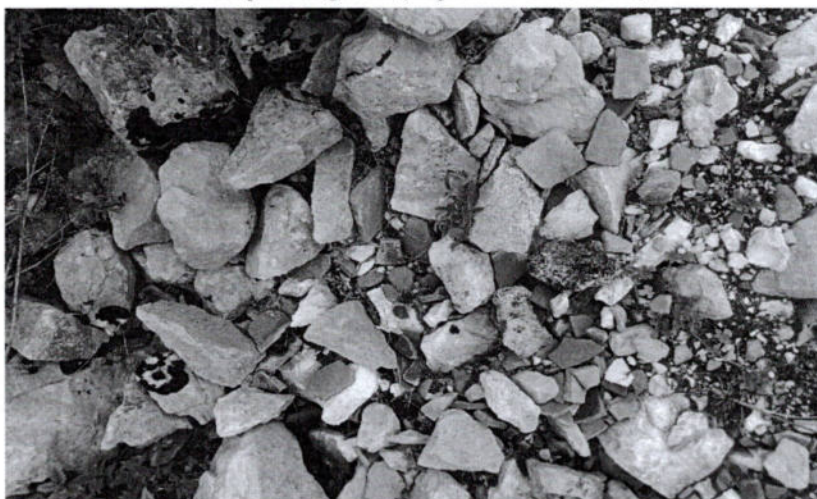
Foto.11: Vista de las evidencias de fragmentos de cerámica, las cuales fueron descontextualizados. (inspección 11/03/2026).

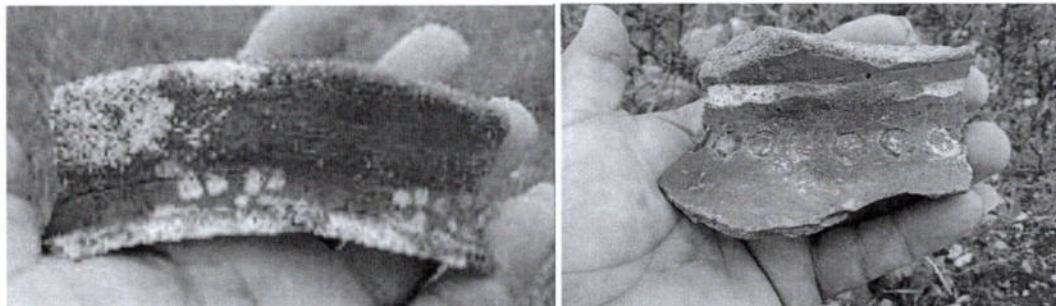
Foto.12y13: Vista de las evidencias de fragmentos de cerámica diagnóstica, las cuales fueron descontextualizados. (inspección 11/03/2026).

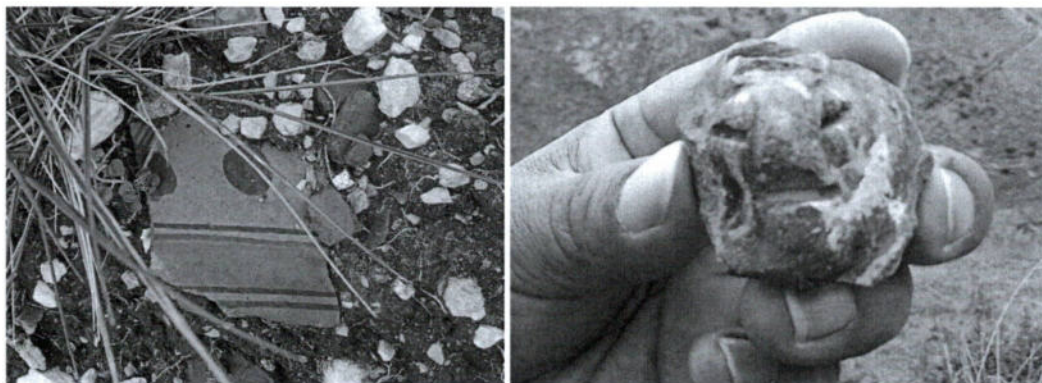
Foto.14y15: Vista de las evidencias de fragmentos de cerámica diagnóstica, las cuales fueron descontextualizados. (inspección 11/03/2026).

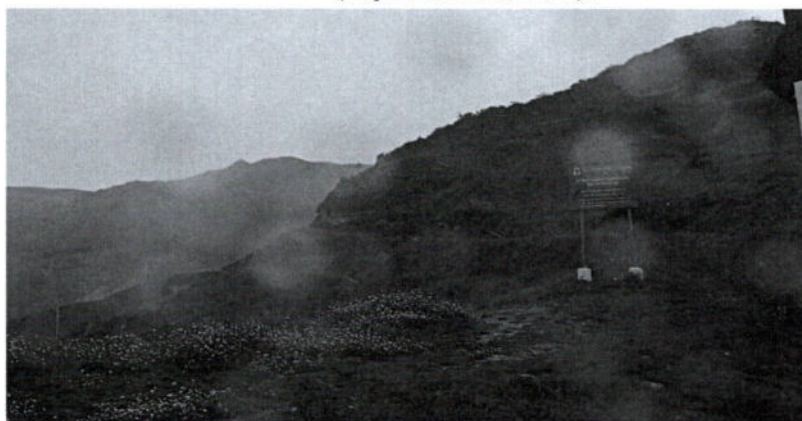
Foto.16: Vista de un panel informativo tipo 2 ubicado en la parte noroeste del sitio arqueológico la cual fue instalado por la empresa ejecutora de la vía asfaltada hace dos años aproximadamente. (inspección 11/03/2026).

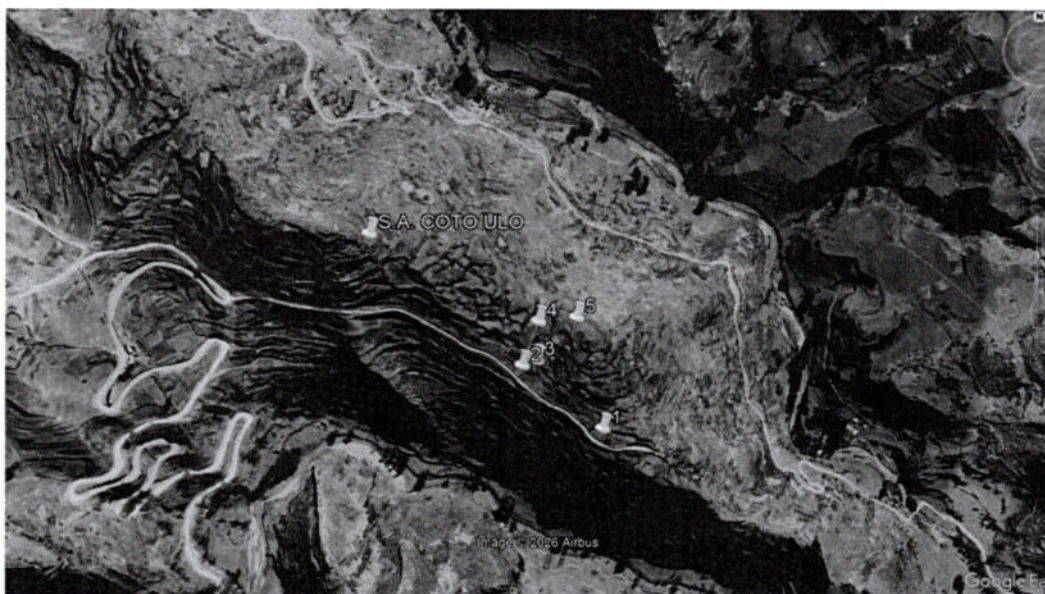
Imagen 2.- Vista satelital donde se ubica las áreas de afectación al interior del sitio arqueológico con evidencia cultural superficiales. (Fuente: Google earth).
