**RESOLUCION DIRECTORAL N° 000148-2026-DGPA-VMPCIC/MC**

**Asunto :** Solicitud de determinación de protección provisional del Sitio  
Arqueológico Puerto Pobre, ubicado en el distrito Comandante  
Noel, provincia de Casma, departamento de Áncash.

**INFORME N° 000093-2026-DSFL-DGPA-VMPCIC-DRM/MC**

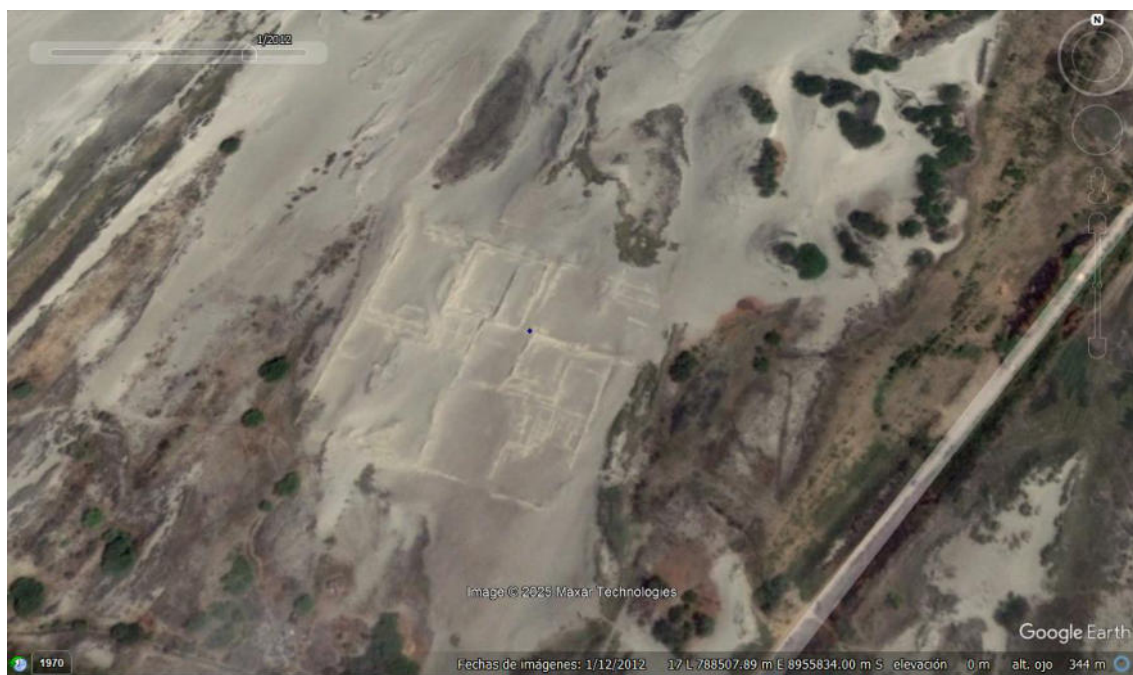
**Imagen 02:** Sitio Arqueológico "Puerto Pobre". Nótese la presencia de estructuras arquitectónicas.  
Fuente: Google Earth (Imagen satelital del 11/12/2012).

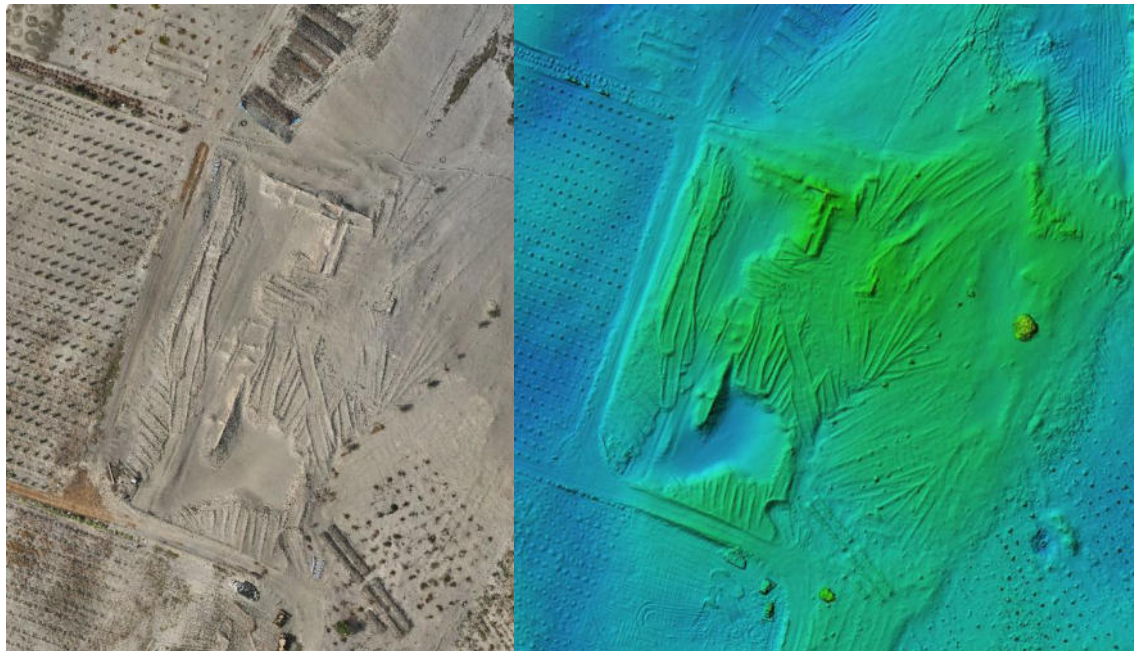
- Nivelación del terreno con maquinaria pesada a fin de ganar área agrícola. Esto ha provocado que se arrase con el edificio, quedando en muchos sectores solo las bases de los muros.*
- El extremo sur este del edificio se encuentra aplanado y con plantaciones de mango, con presencia de palos y mangueras sobre el sitio.*

**Imagen 03:** Foto aérea (izquierda) e imagen de Satélite LiDAR (derecha) del Sitio Arqueológico "Puerto Pobre". Nótese la destrucción de arquitectura y las huellas de maquinaria dentro del área arqueológica.

| MEDIDA | | REFERENCIA |
|---|---|---|
| Paralización y/o cese de la afectación: | x | Cese a la nivelación del terreno, así como el ingreso o tránsito de maquinaria pesada al interior como en las áreas inmediatamente colindantes al sitio arqueológico. |

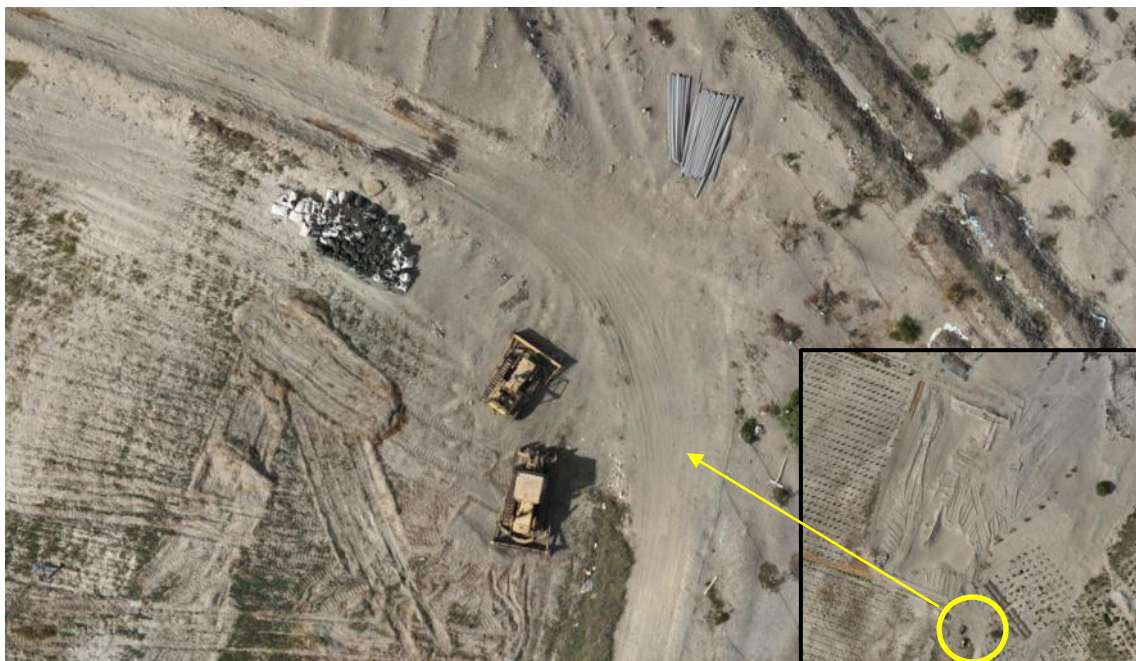
**Imagen 04:** Detalle de la foto aérea, donde se puede apreciar la presencia de maquinarias ingresando y saliendo del sitio.

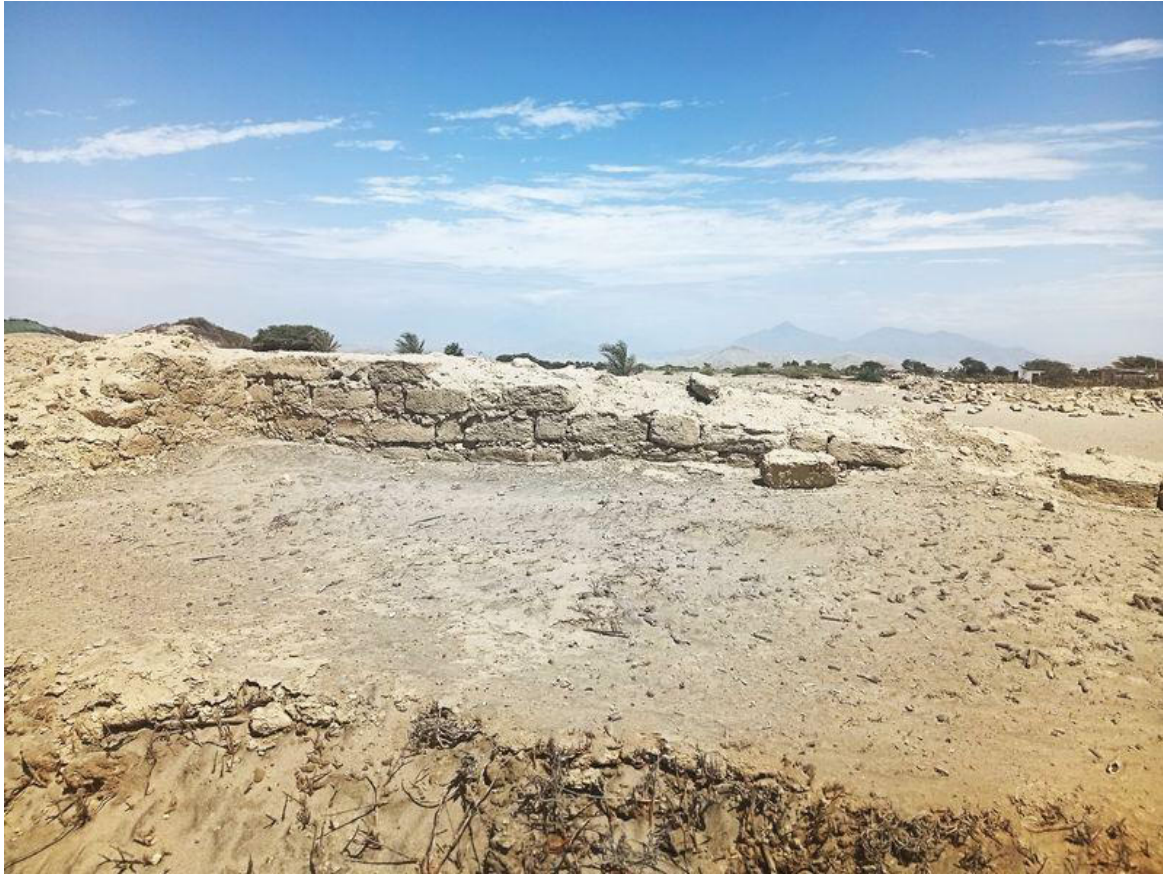
**Imagen 05:** Detalle de muro de adobes registrado en el Sitio Arqueológico de “Puerto Pobre”.

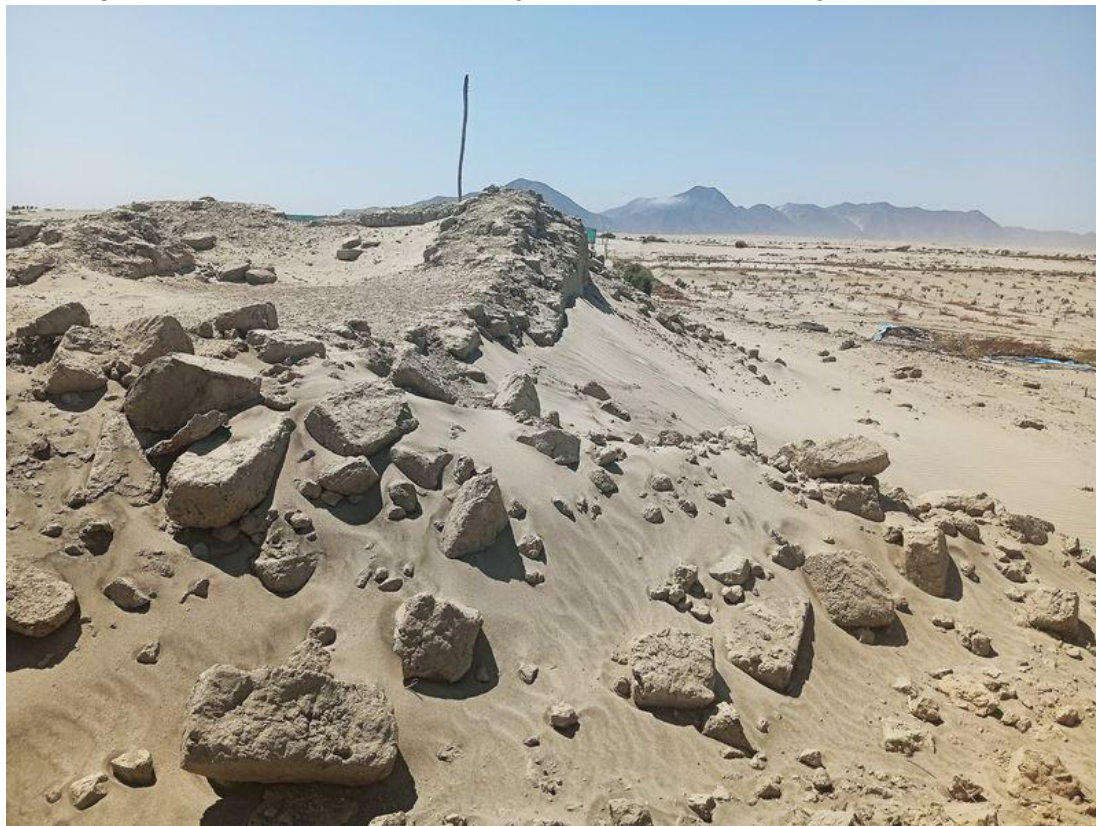
Los muros arqueológicos registrados en el Sitio Arqueológico de "Puerto Pobre" se encuentran en mal estado de conservación, conservado actualmente un 50% de la extensión original sitio. Condición que se repite en los fragmentos cerámicos y material malacológico identificados a nivel superficial. Finalmente, el sitio presenta una fragilidad alta, debido a la intensión de los poseedores de incrementar las fronteras agrícolas que circunscriben el sitio, lo cual pone en riesgo la integridad total del mismo.

**Imagen 06:** Detalle de muro de adobes registrado en el Sitio Arqueológico de “Puerto Pobre. Nótese la destrucción del muro.

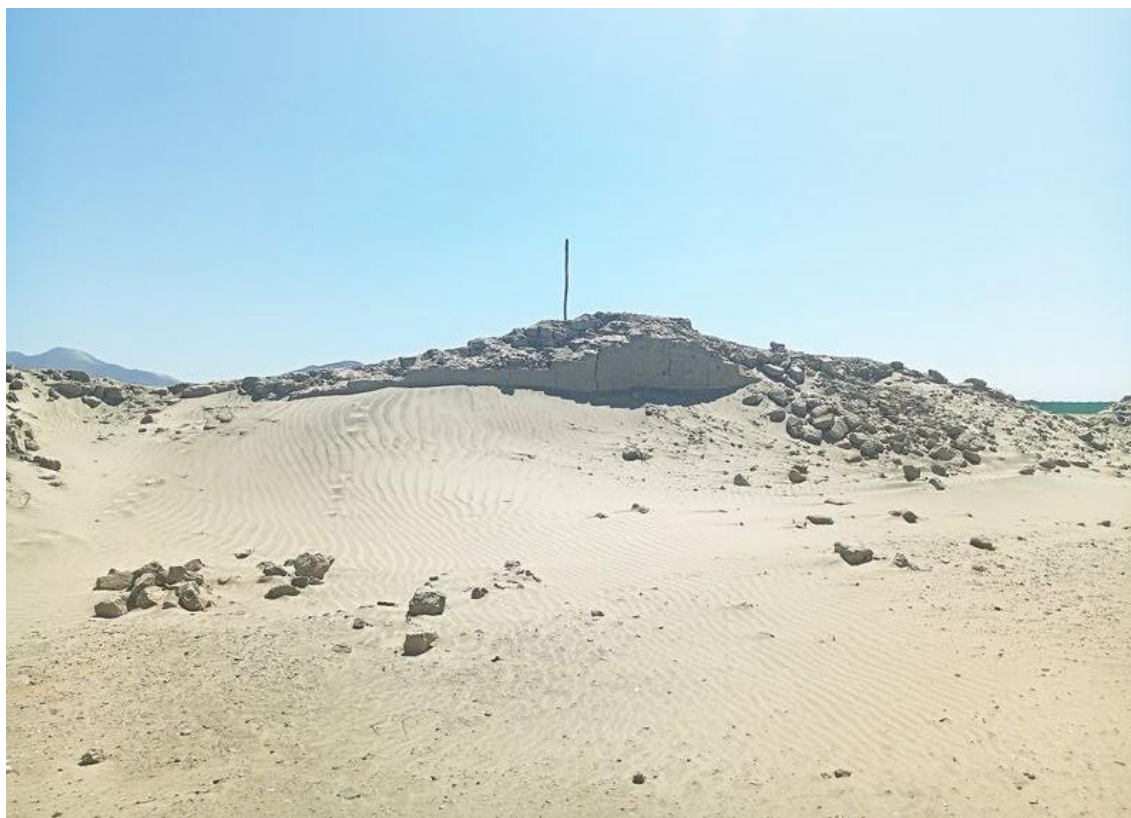
**Imagen 07:** Vista general de los muros registrados en el Sitio Arqueológico de “Puerto Pobre”. Nótese la destrucción del muro.

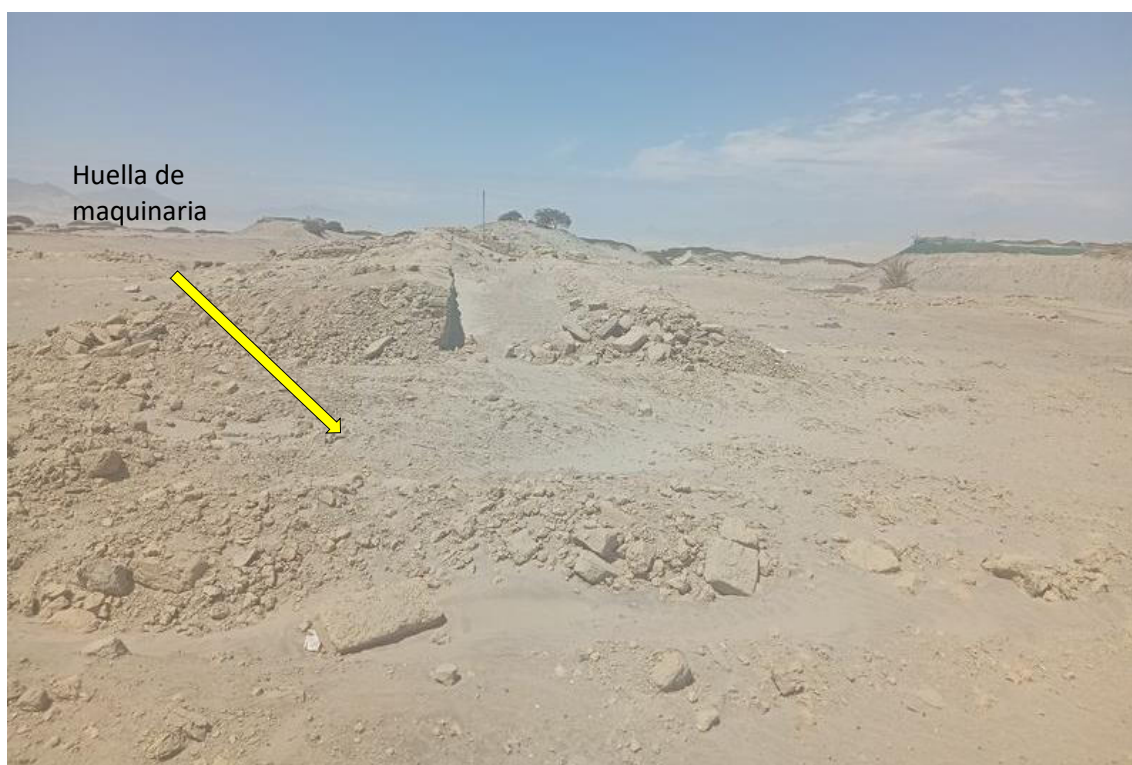
**Imagen 08:** Detalle de muro de adobes del Sitio Arqueológico de “Puerto Pobre”, cortado por las huellas de maquinaria.

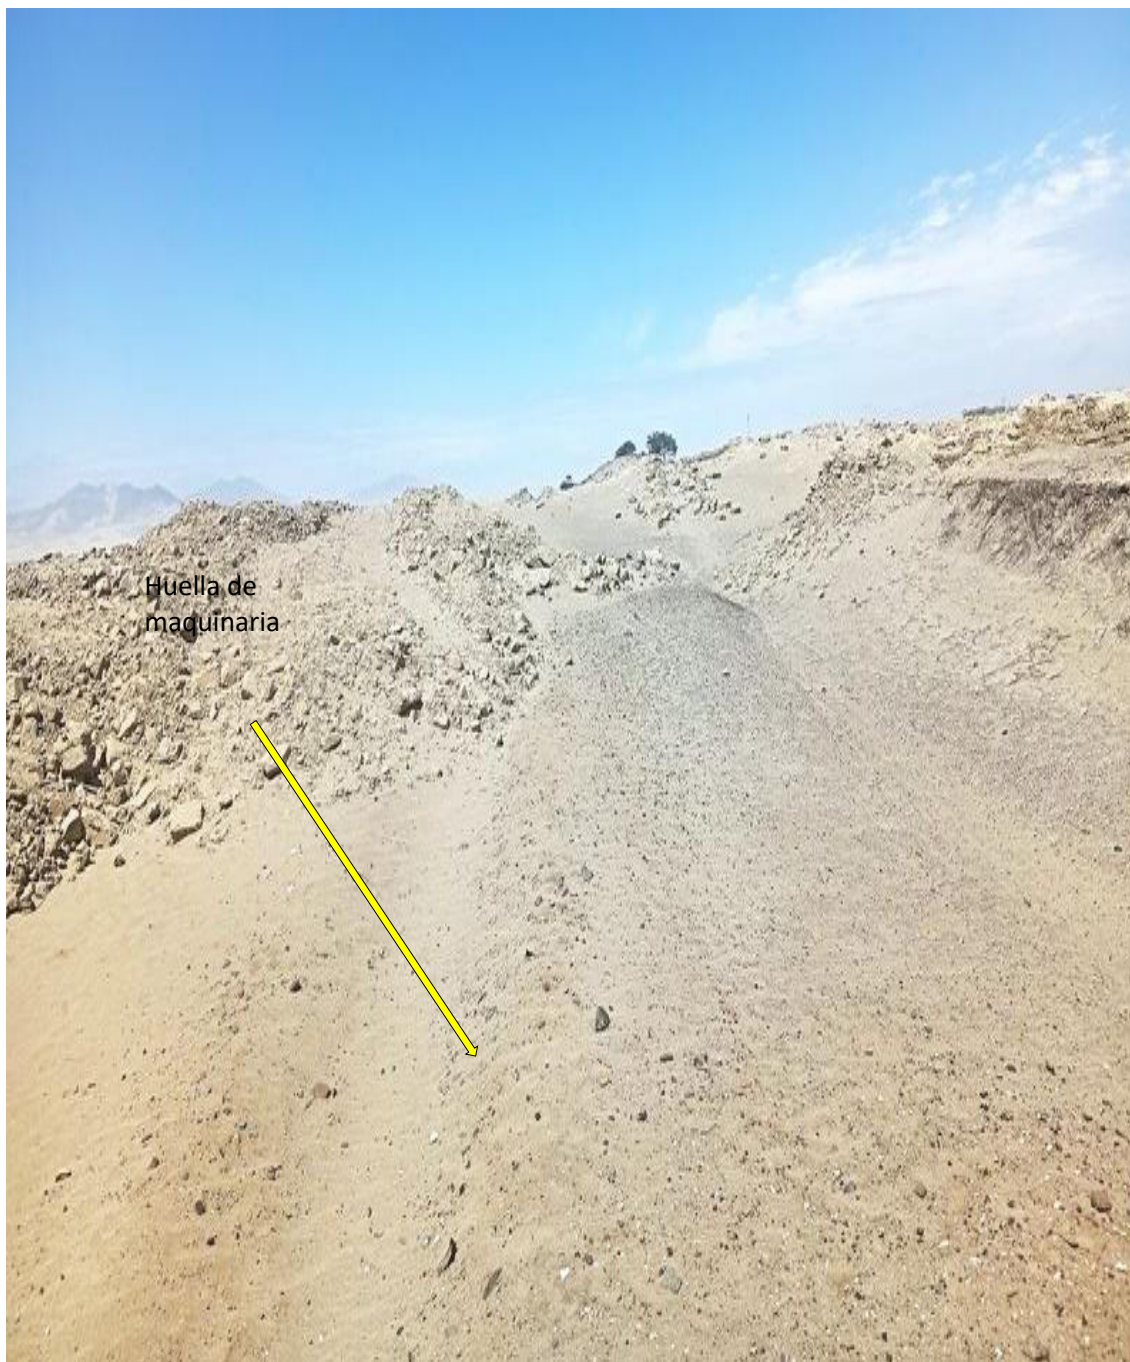
**Imagen 09:** Vista general de huellas de máquinas al interior del Sitio Arqueológico de “Puerto Pobre”.

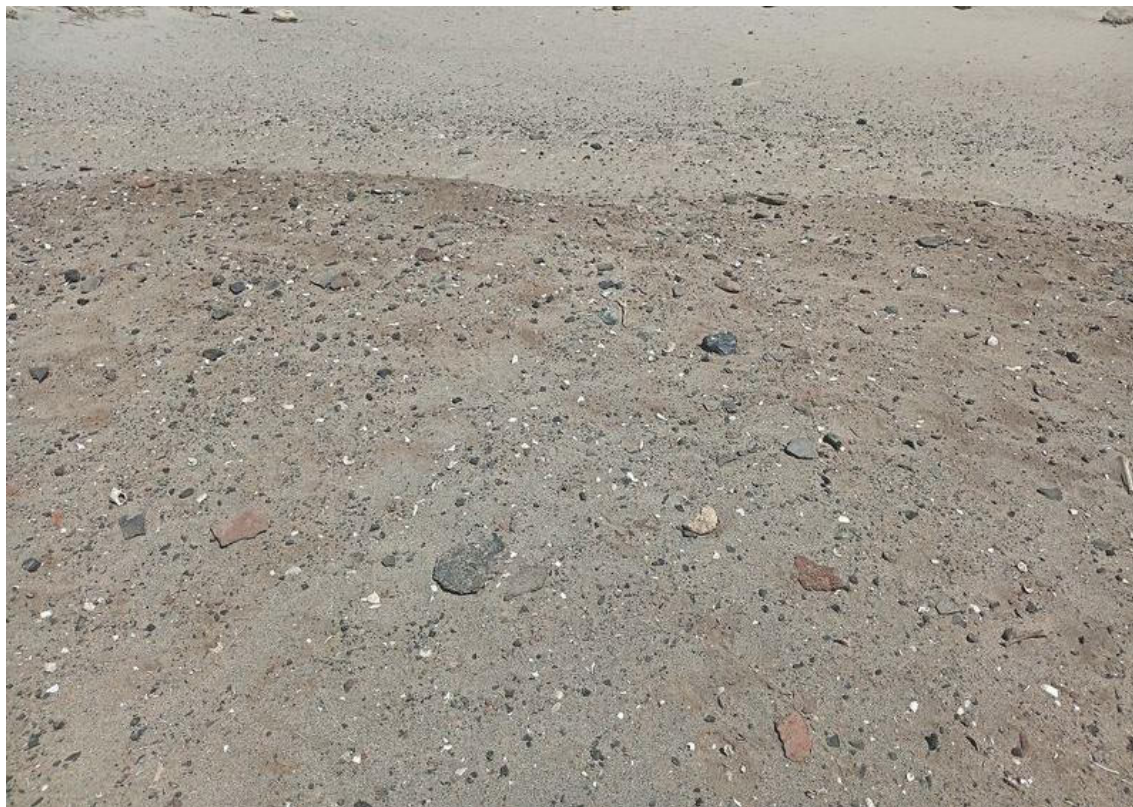
**Imagen 10:** Vista general de material malacológico y cerámico al interior del Sitio Arqueológico de “Puerto Pobre”.

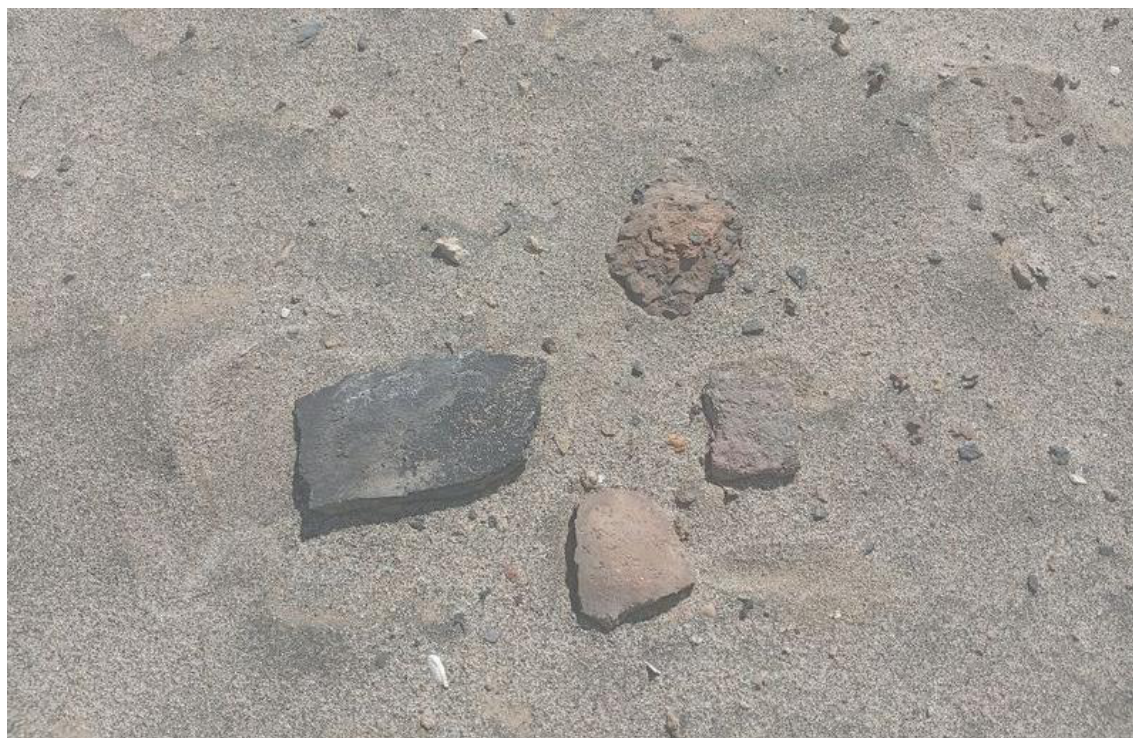
**Imagen 11:** Vista de detalle del material cerámico al interior del Sitio Arqueológico de “Puerto Pobre”.
