**RESOLUCION DIRECTORAL N° 000152-2026-DGPA-VMPCIC/MC**

**Asunto :** Remisión del informe de sustento para la determinación de  
protección provisional del Sitio Arqueológico Cahuacucho,  
ubicado en el distrito Buena Vista Alta, provincia de Casma,  
departamento de Áncash.

## INFORME N° 000092-2026-DSFL-DGPA-VMPCIC-DRM/MC

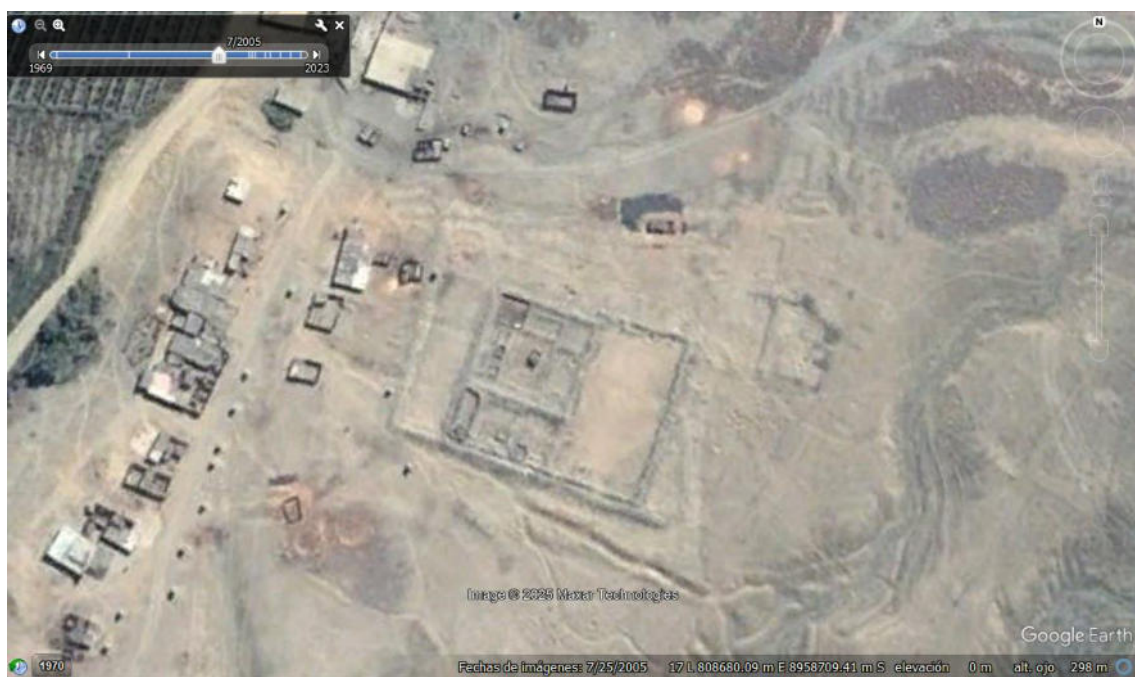
Imagen 02: Sitio Arqueológico “Cahuacuco”. Nótese la extensión arquitectónica visible en el año 2005. Fuente: Google Earth (Imagen Satelital de fecha 25.07.2005).

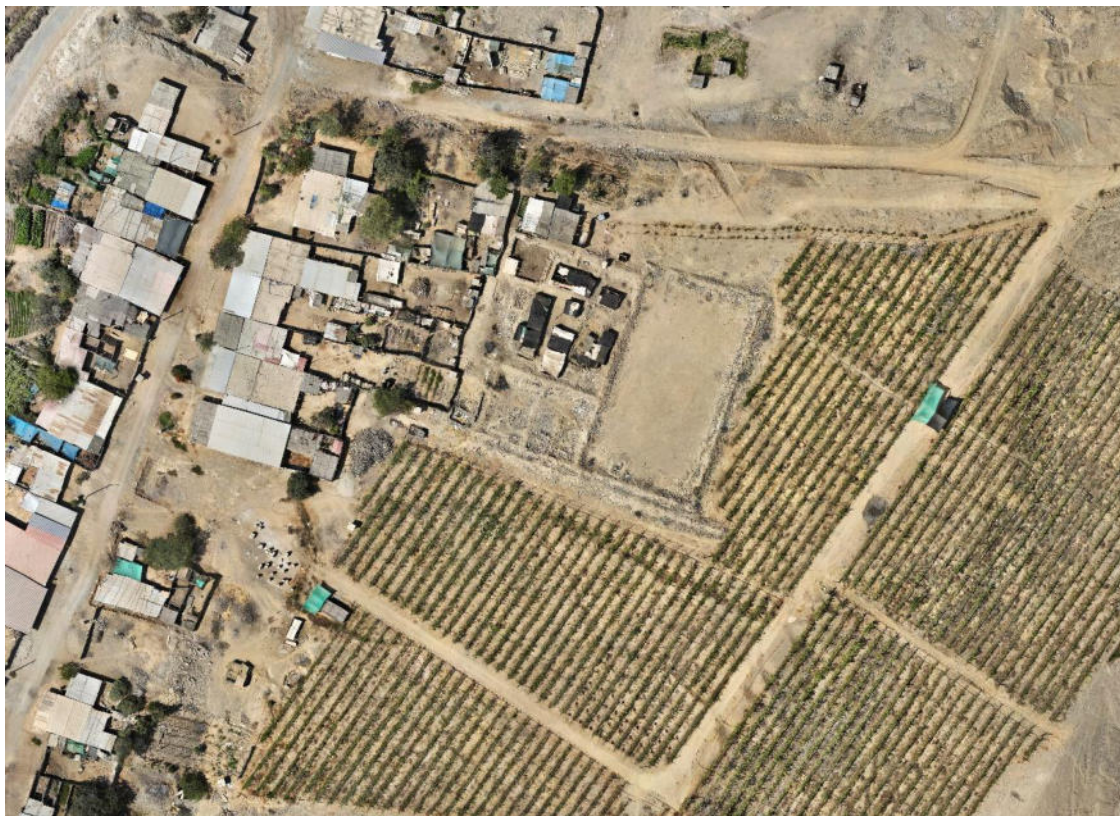
**Imagen 03:** Foto aérea del Sitio Arqueológico Cahuachuco. Nótese la expansión urbana y la superposición de viviendas precarias con la evidencia arqueológica.

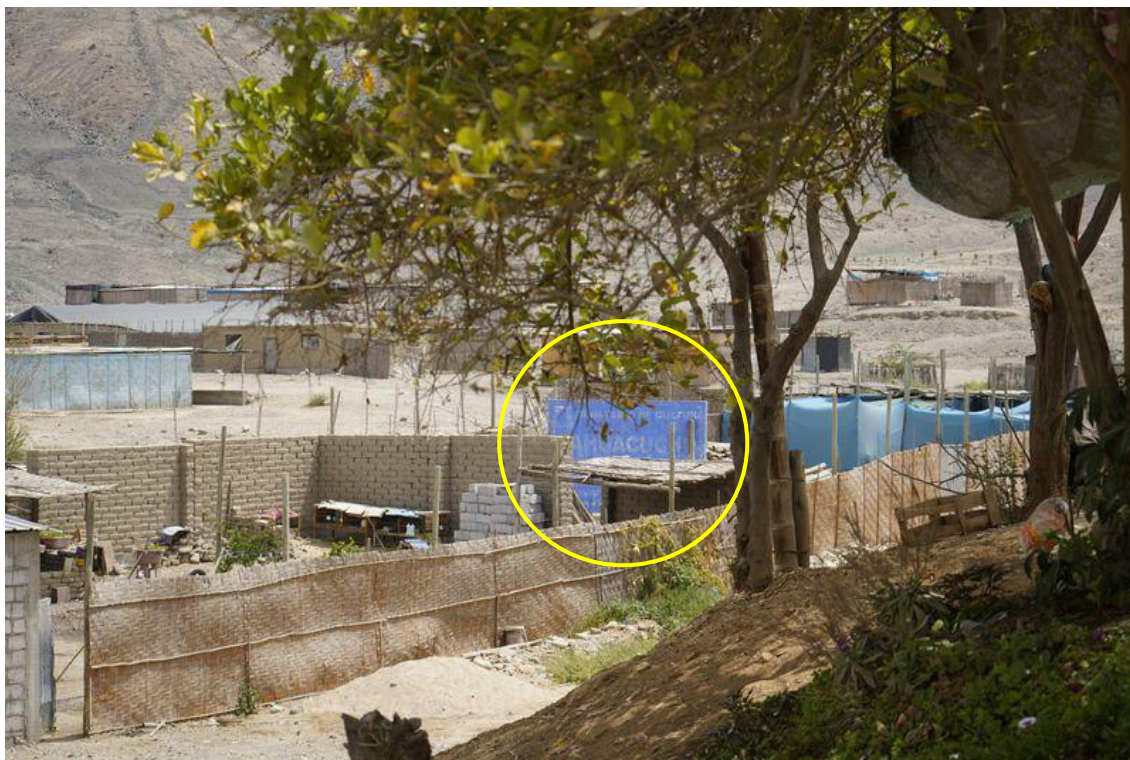
**Imagen 04:** Se registró Panel del Ministerio de Cultura con el nombre del Sitio Arqueológico “Cahuachuco”, sin embargo, el mismo se encuentra rodeado de construcciones temporales, producto de la invasión que sufre el sitio.

| MEDIDA | | REFERENCIA |
|---|---|---|
| Señalización: | x | Limpieza y mantenimiento del mural de señalización existente, así como la colocación de hitos de delimitación conjuntamente con la municipalidad de su jurisdicción. |

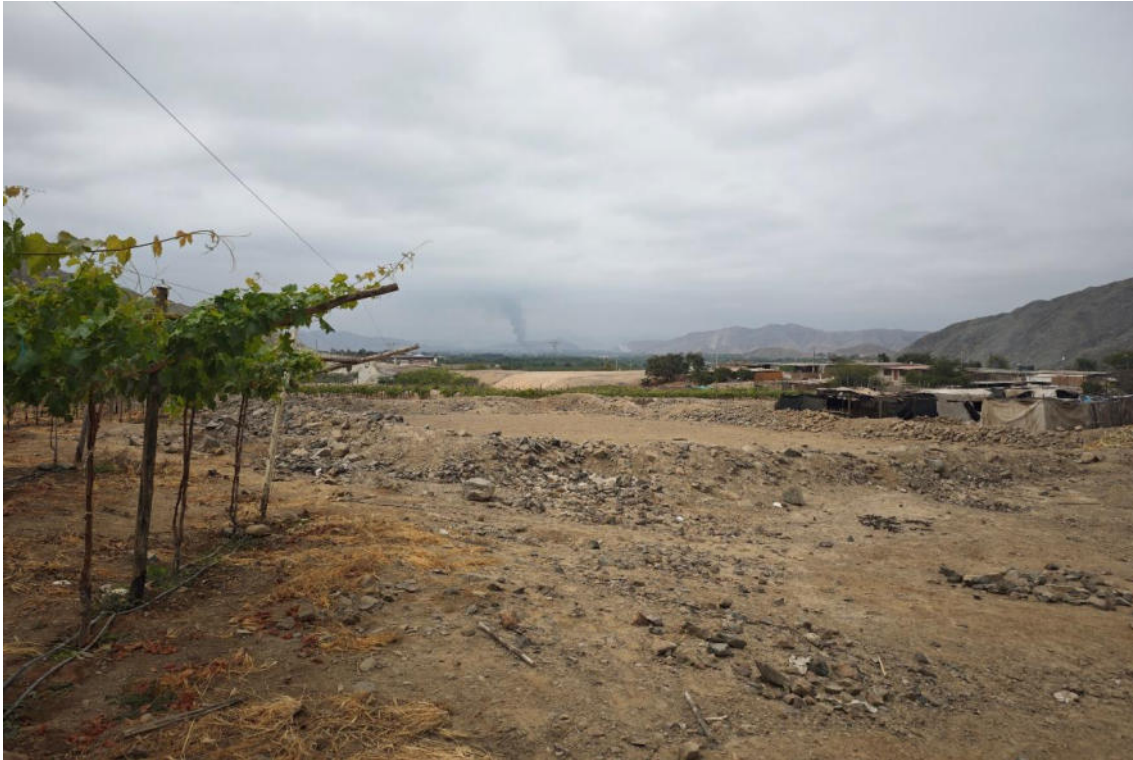
**Imagen 05:** Vista Panorámica del Sitio Arqueológico “Cahuachuco”. Nótese la presencia de plantaciones y viviendas de material precario superponiéndose a las evidencias arqueológicas.

| MEDIDA | | REFERENCIA |
|---|---|---|
| Paralización y/o cese de la afectación: | x | - Disponer la paralización de la actividad antrópica no autorizada dentro del área del sitio arqueológico, incluyendo la construcción o ampliación de viviendas precarias, la instalación y uso de corrales para animales, el desarrollo de actividades agrícolas (plantaciones de uvas), el depósito de residuos sólidos. |

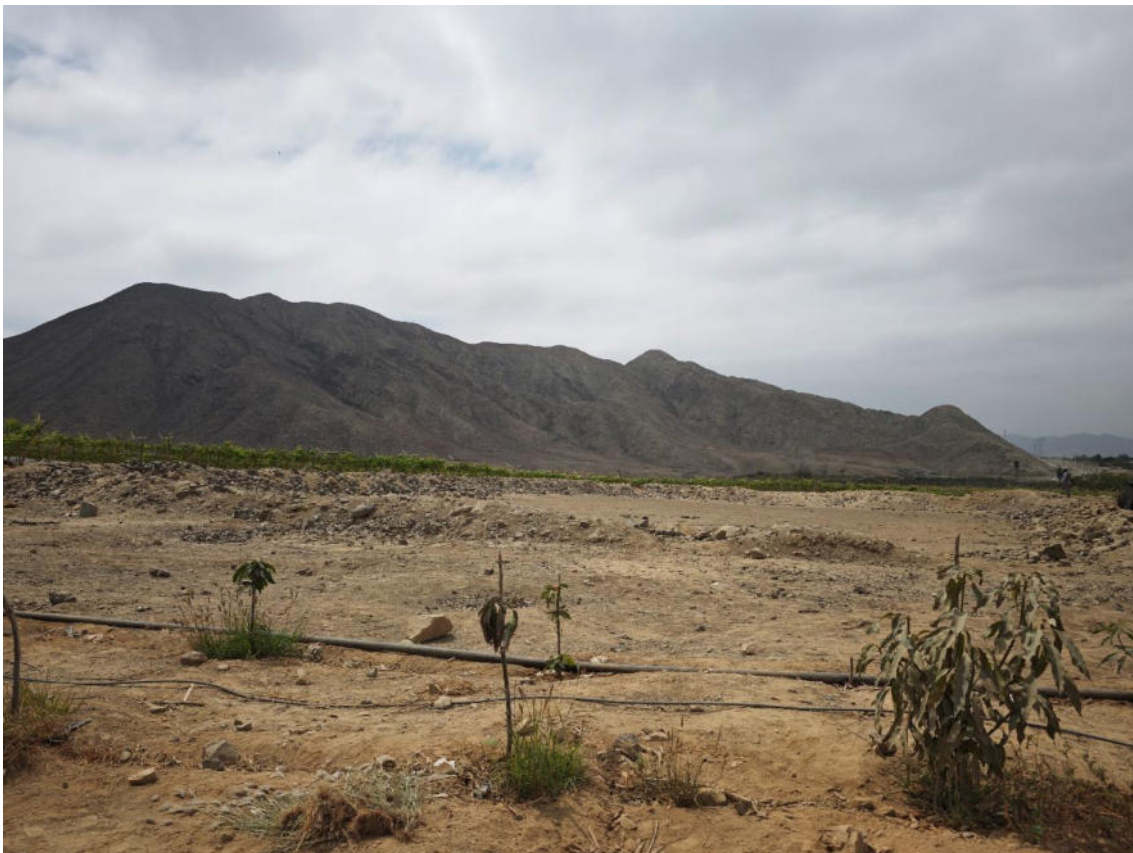
**Imagen 06:** Vista general de la estructura principal del Sitio Arqueológico “Cahuachuco”. Nótese la presencia de plantaciones rodeando la estructura.

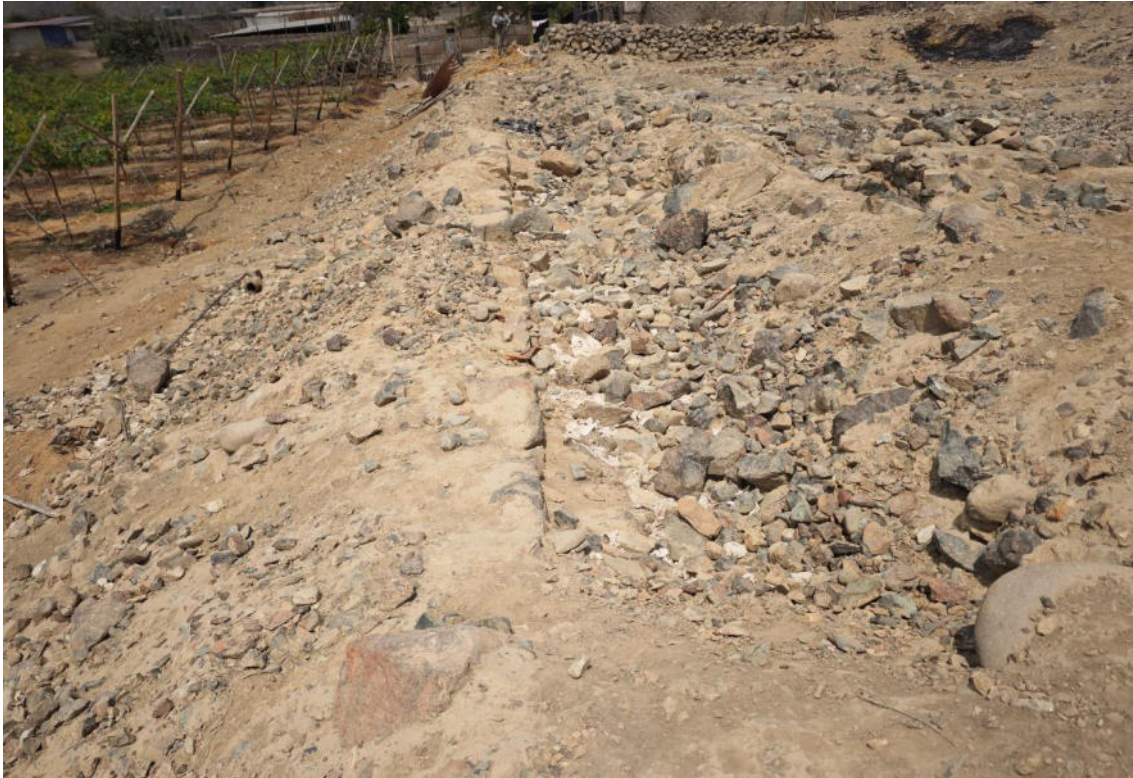
**Imagen 07:** Muro perimetral de la estructura principal del Sitio Arqueológico “Cahuachuco”. Nótese la presencia de plantaciones y la alteración del terreno.

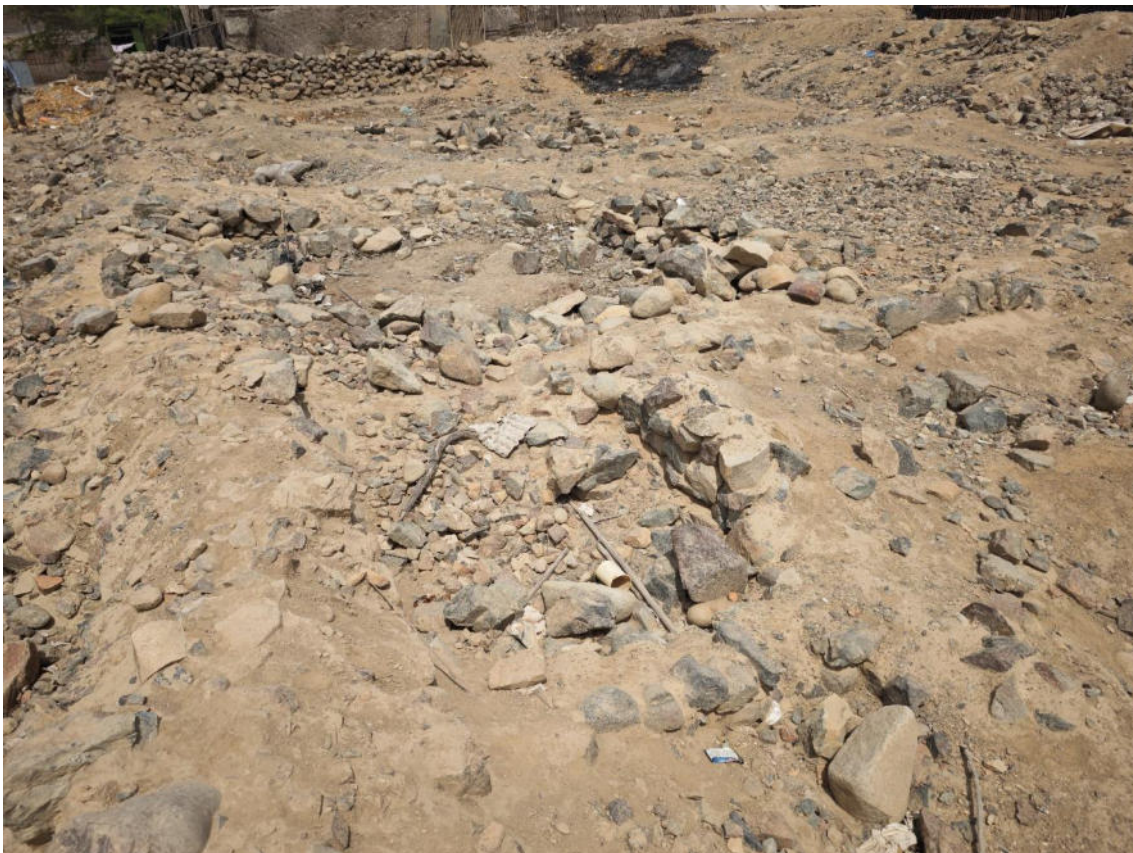
**Imagen 08:** Muros menores que subdividen la estructura principal del Sitio Arqueológico “Cahuachuco”. Nótese la presencia de basura moderna en el área.

| MEDIDA | | REFERENCIA |
|---|---|---|
| Retiro de estructuras temporales; maquinarias, herramientas, elementos y/o Accesorios: | x | Disponer el retiro progresivo de las estructuras temporales, tales como viviendas precarias, corrales para animales y basura moderna. |

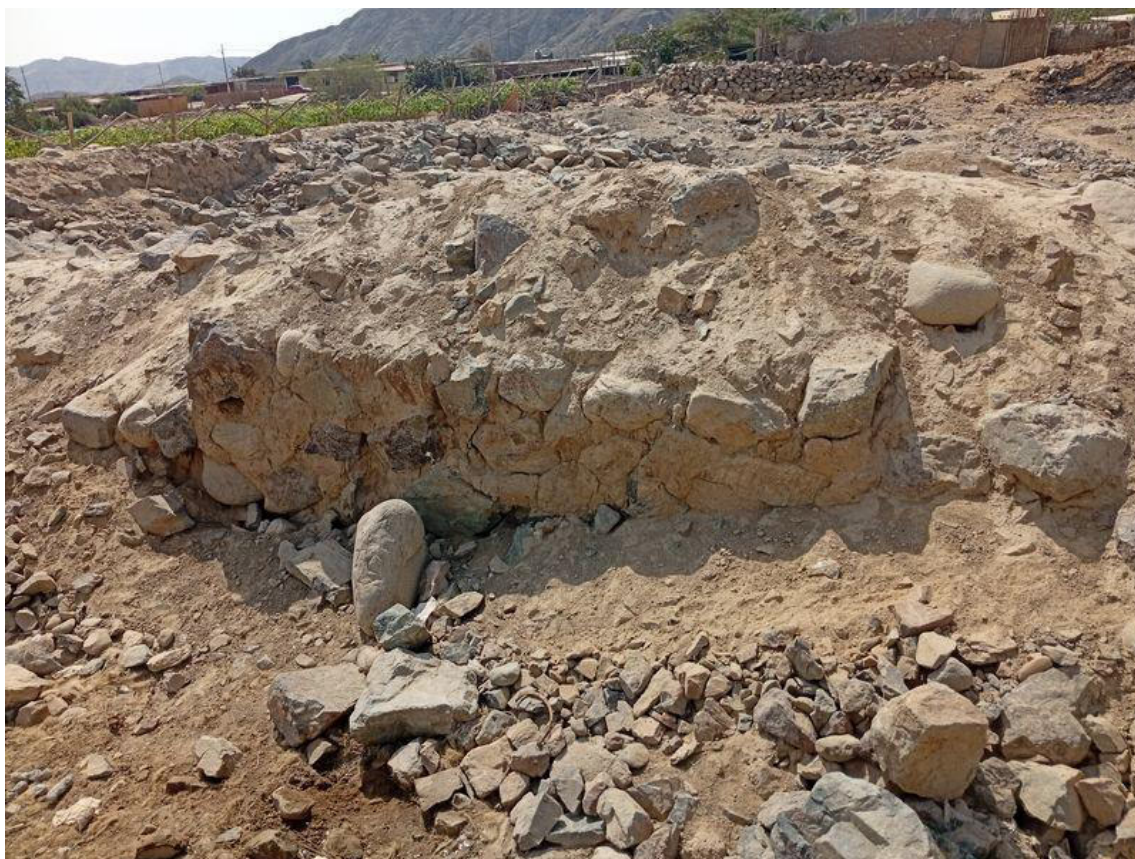
**Imagen 09:** Detalle del material y la técnica constructiva de los muros del Sitio Arqueológico “Cahuachuco”.

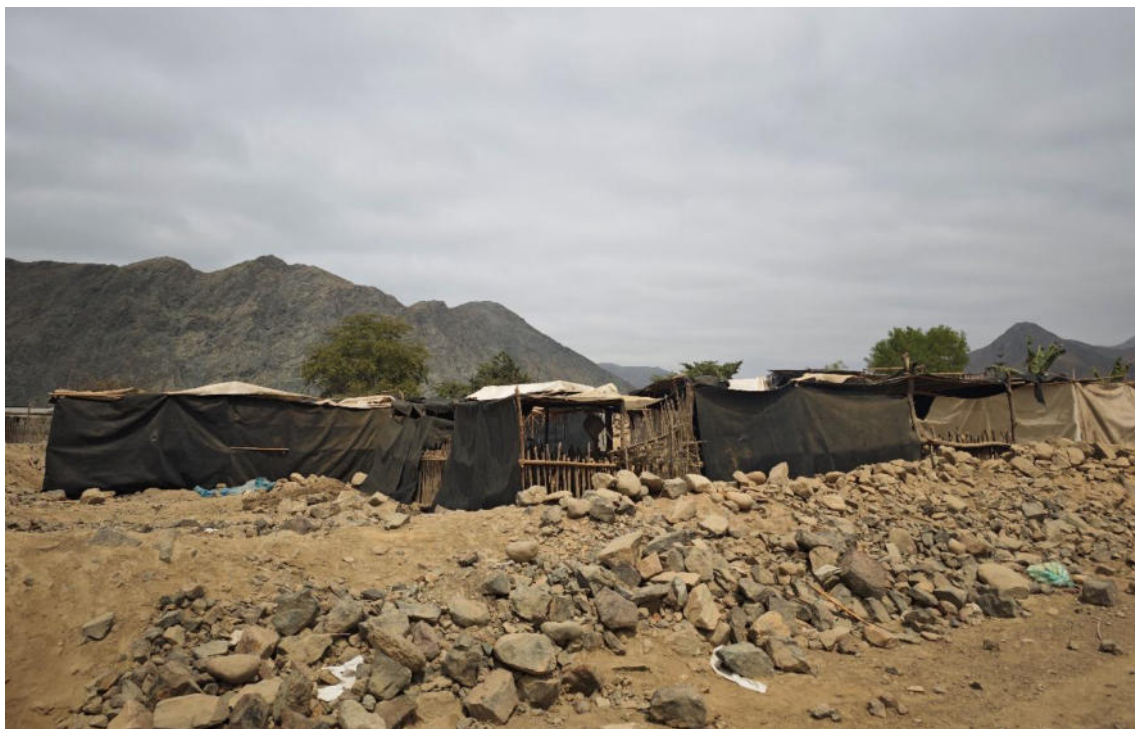
**Imagen 10:** Viviendas precarias e informales ubicada al extremo oeste de la estructura principal del Sitio Arqueológico “Cahuachuco”.

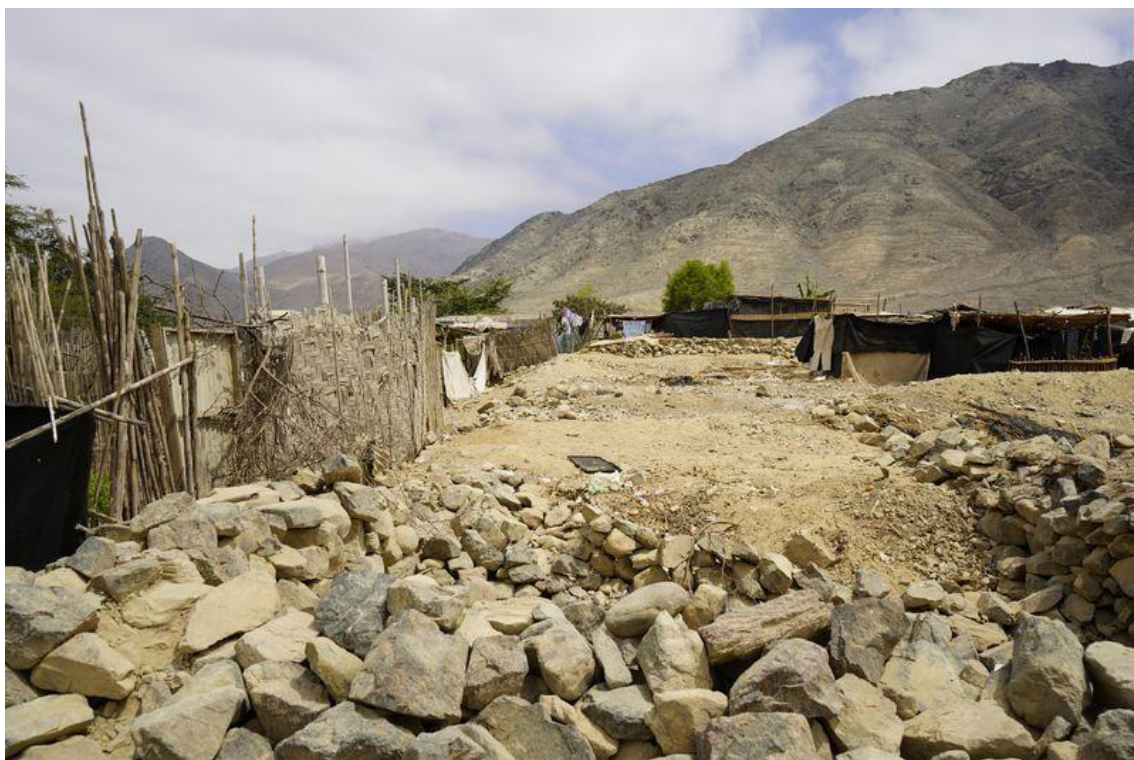
**Imagen 11:** Detalle de las viviendas precarias e informales ubicada al extremo oeste al interior de la estructura principal del Sitio Arqueológico “Cahuachuco”.

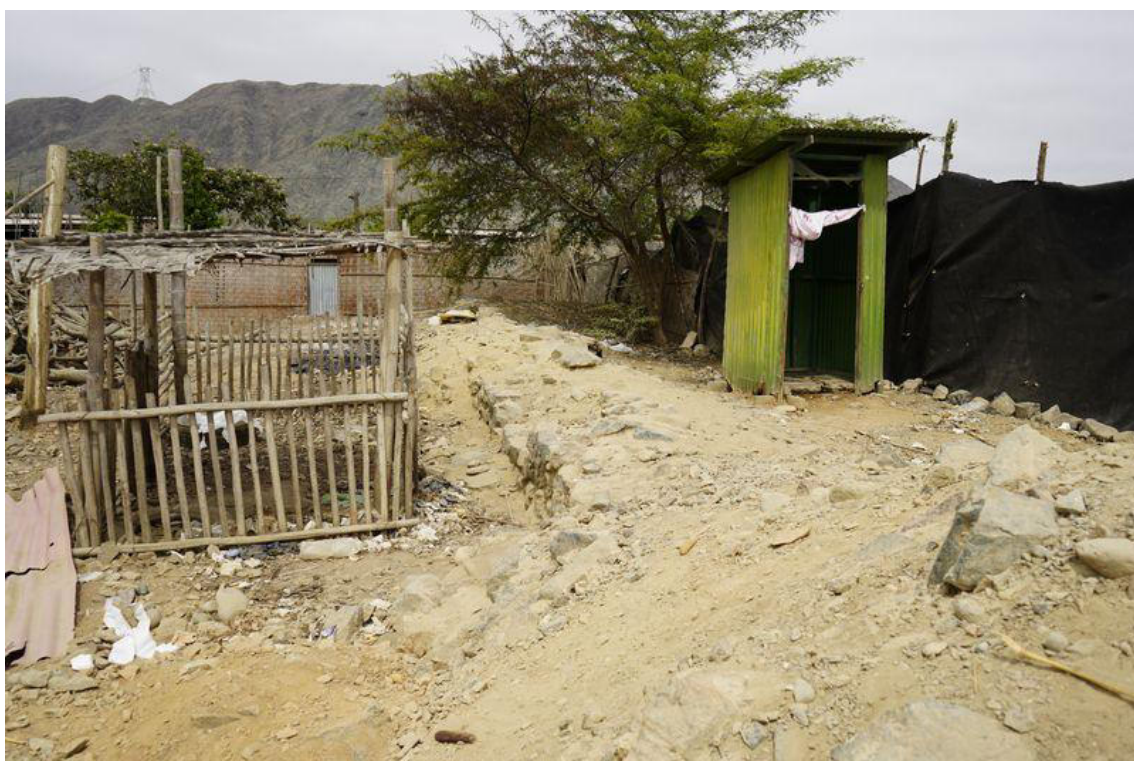
**Imagen 12:** Detalle de las viviendas precarias e informales ubicada al extremo oeste al interior de la estructura principal del Sitio Arqueológico “Cahuachuco”. Nótese la presencia de los muros arqueológicos.

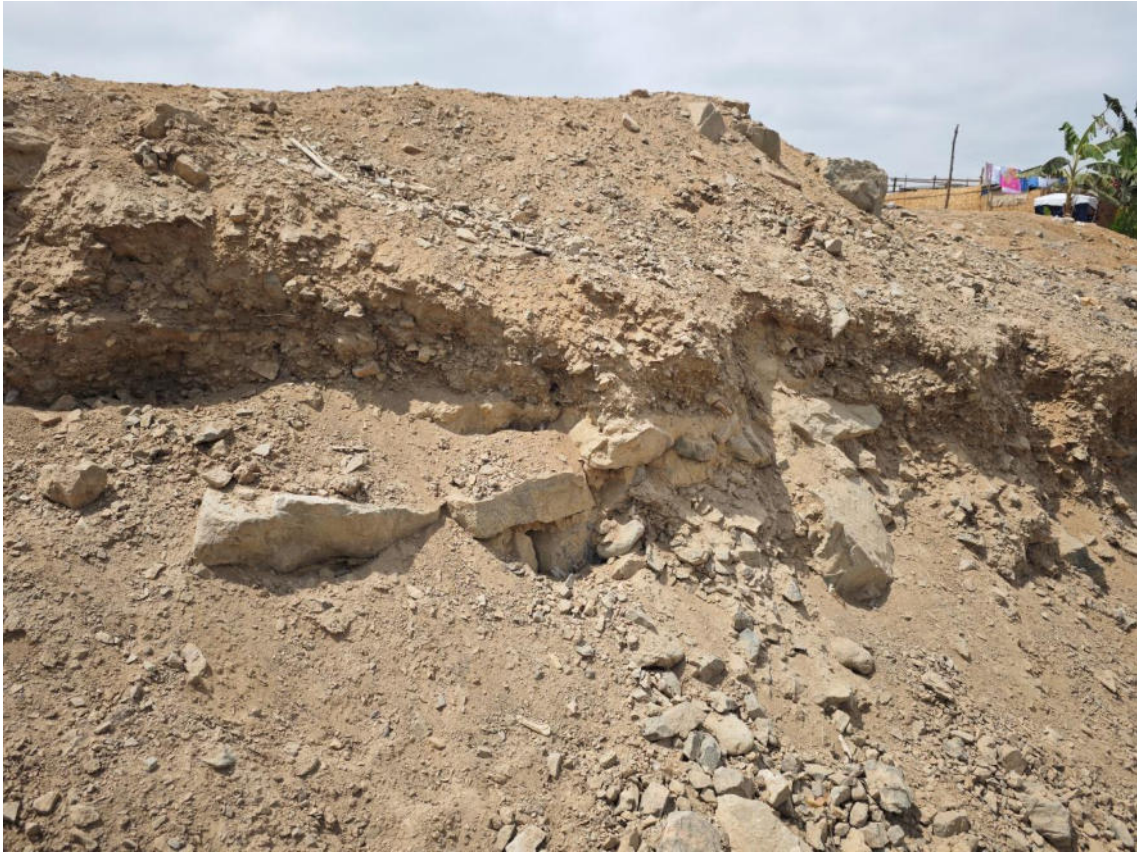
**Imagen 13:** Detalle de muros en los perfiles del Sitio Arqueológico “Cahuachuco”, expuestos por la creación del acceso vehicular.

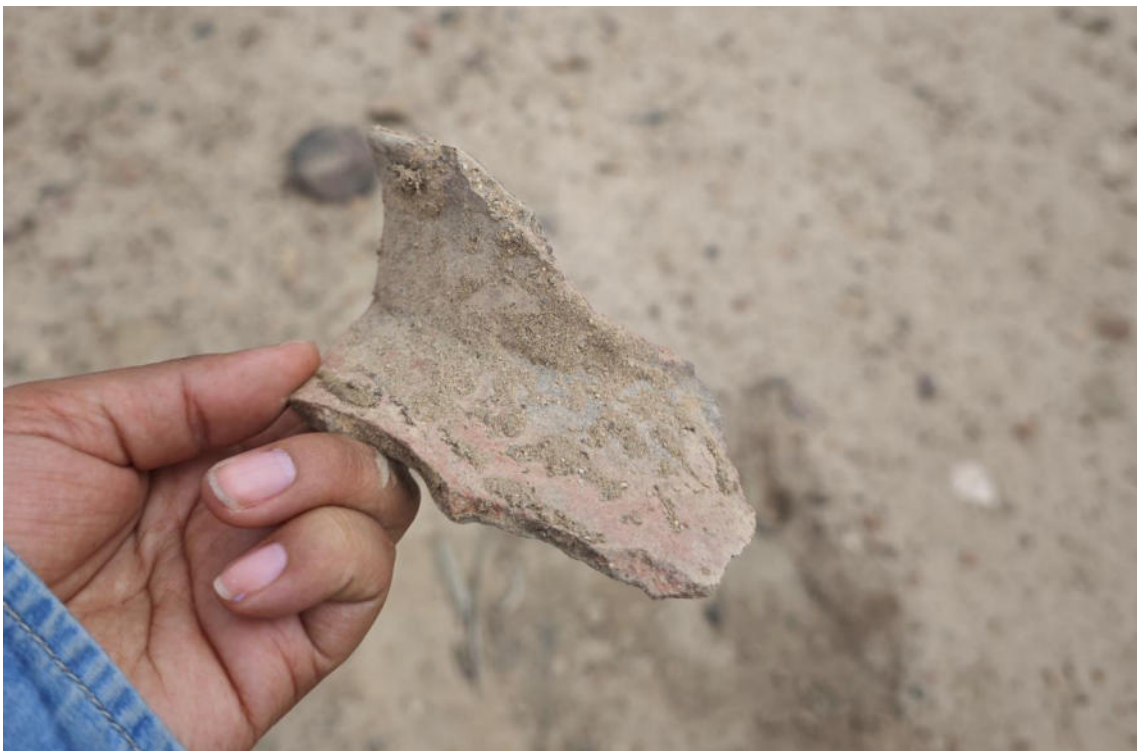
**Imagen 14:** Detalle de material cerámico registrado al interior del Sitio Arqueológico “Cahuachuco”.

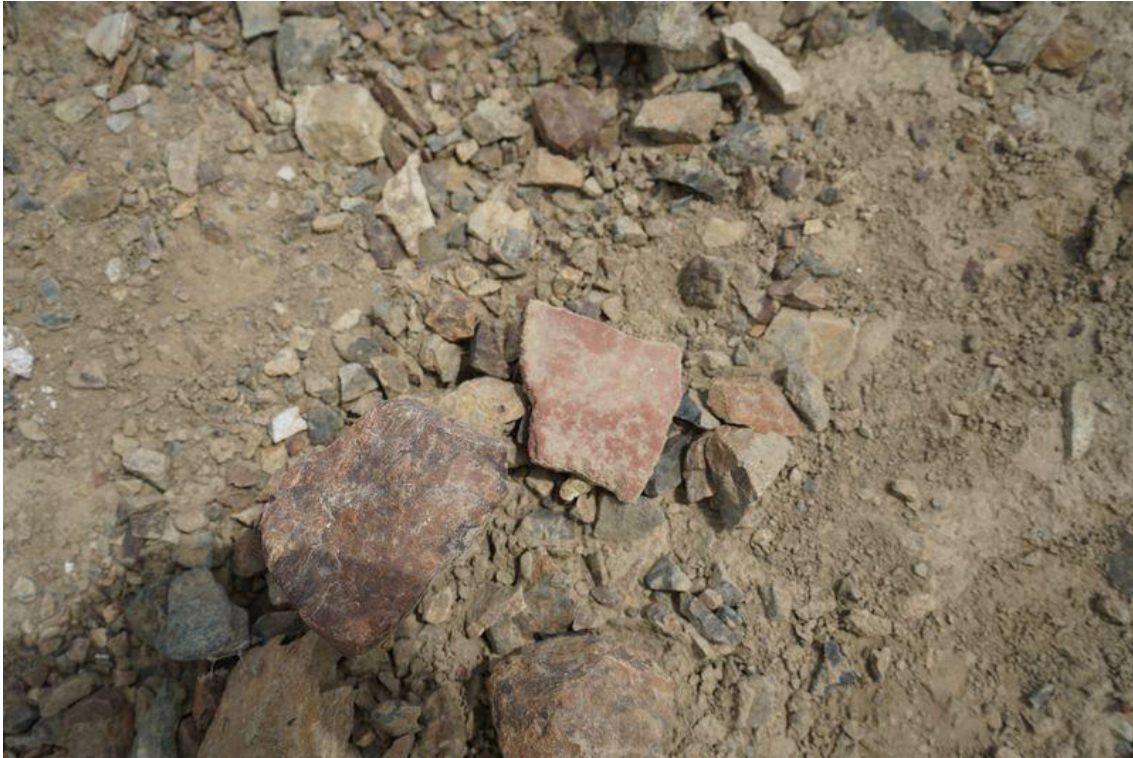
**Imagen 15:** Material cerámico registrado al interior del Sitio Arqueológico “Cahuachuco”.

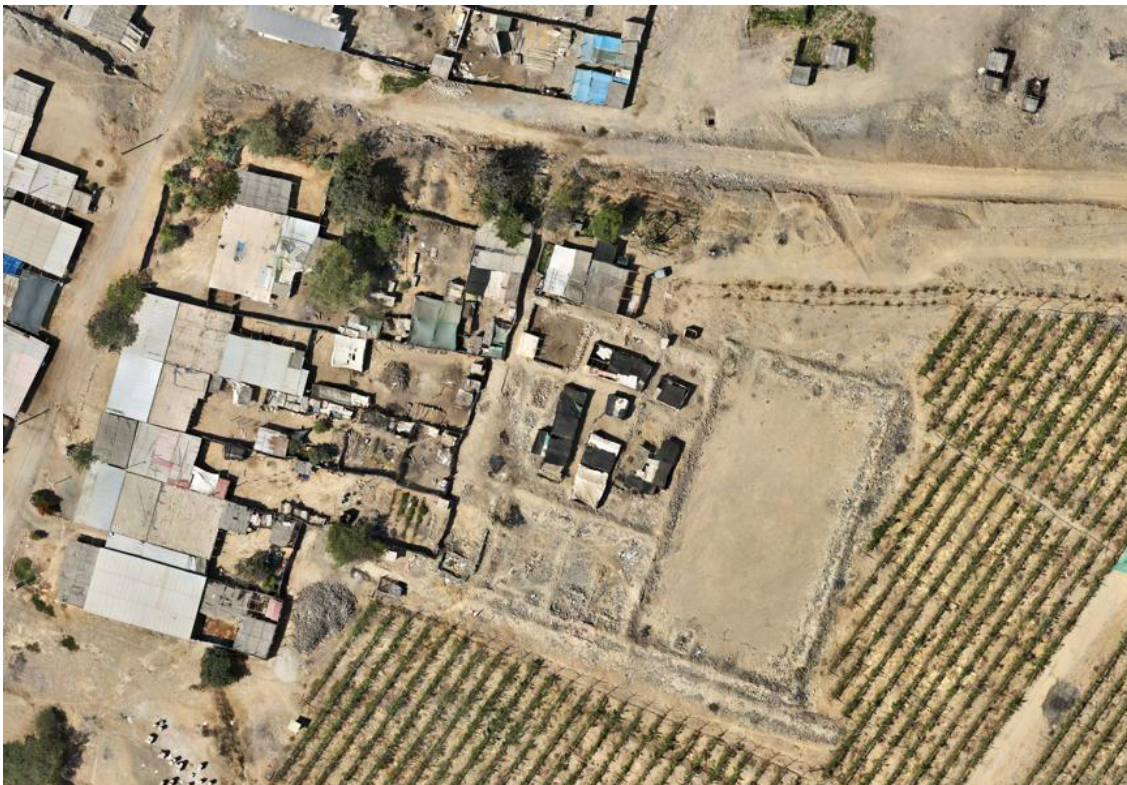
**Imagen 16:** Detalle de foto aérea del del Sitio Arqueológico “Cahuachuco” donde se puede apreciar la presencia de viviendas informales al interior del sitio arqueológico. Nótese también como parte del extremo este del sitio ha sido aplanado por las plantaciones de uvas.

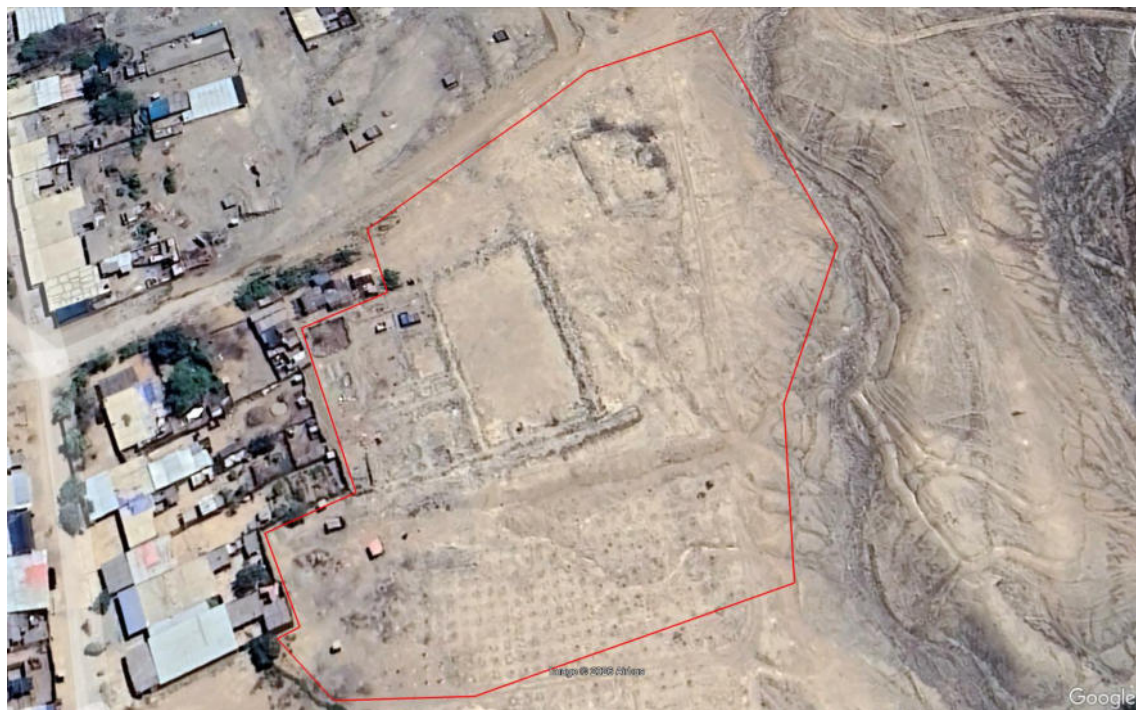
Propuesta de polígono intangible para la protección provisional.
