**RESOLUCION DIRECTORAL N° 000154-2026-DGPA-VMPCIC/MC**

## INFORME N° 000117-2026-DGPA-VMPCIC-ARD/MC

**Asunto :** INFORME TÉCNICO SUBSANADO – VIABILIDAD DE LA  
DETERMINACIÓN DE LA PROTECCIÓN PROVISIONAL DEL  
SITIO ARQUEOLÓGICO HUACA LA PURÍSIMA.

# PLANO PERIMÉTRICO DEL BIEN INMUEBLE PREHISPÁNICO HUACA LA PURISIMA (Nº de plano: P-002 – MNB-2025)

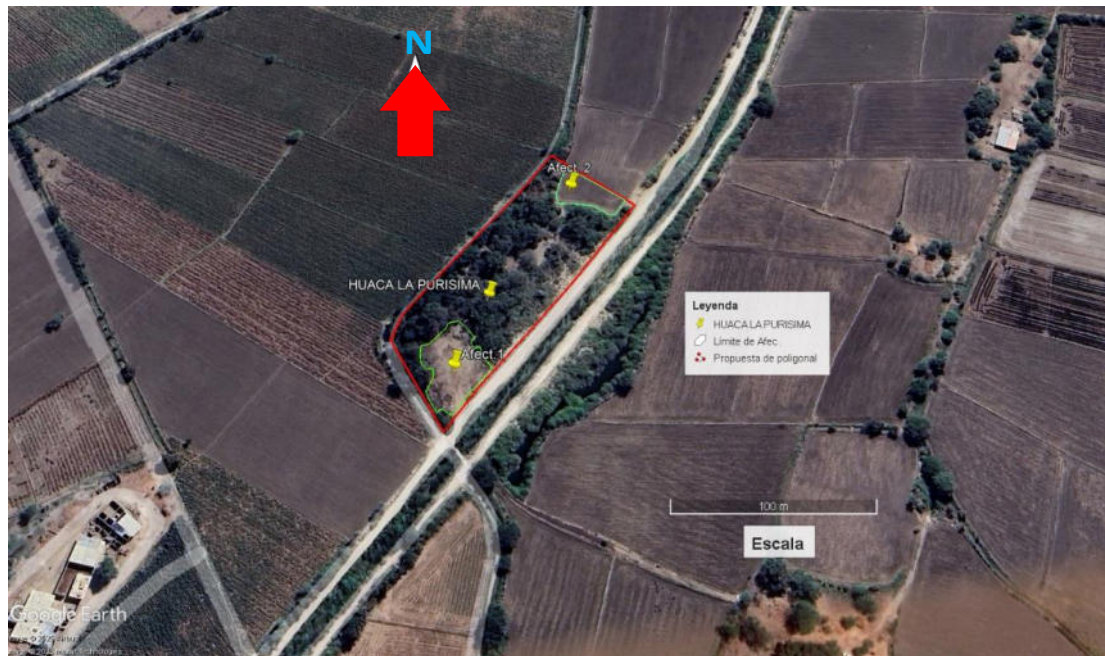
*Imagen 1: Vista aérea (Google Earth). Se observa el sitio arqueológico Huaca la Purísima, distrito de Mochumí, provincia y departamento de Lambayeque, con indicación de las diferentes afectaciones registradas durante las labores de inspección realizadas el día 24-09-2025 (3 a 4:30 pm).*

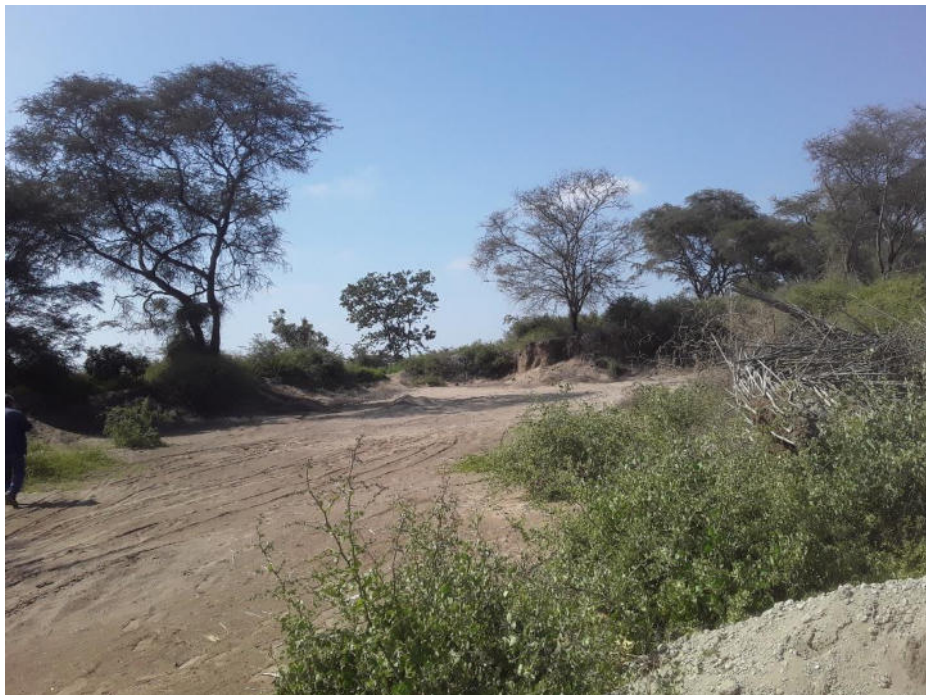
*Se registra una invasión con remoción y extracción de material, además de la tala de arbustos, que afecta el sector suroeste del área arqueológica.*

*La afectación abarca una superficie aproximada de 1,146 m<sup>2</sup> (0.11 ha) y presenta un perímetro estimado de 147 m.*

*Foto 1: Vista de la afectación 1, ubicada en el lado noroeste del área arqueológica, se observa la tala y quema de arbustos con fines de edificación de nuevas. 24-09-2025 (3 a 4:30 pm).*

| MEDIDA | | REFERENCIA |
|---|---|---|
| Paralización y/o cese de la afectación: | x | Comunicación con los responsables de las afectaciones para evitar que sigan afectando al sitio arqueológico a través de ampliaciones de terrenos agrícolas e invasiones con fines de extracción de material (arena). |

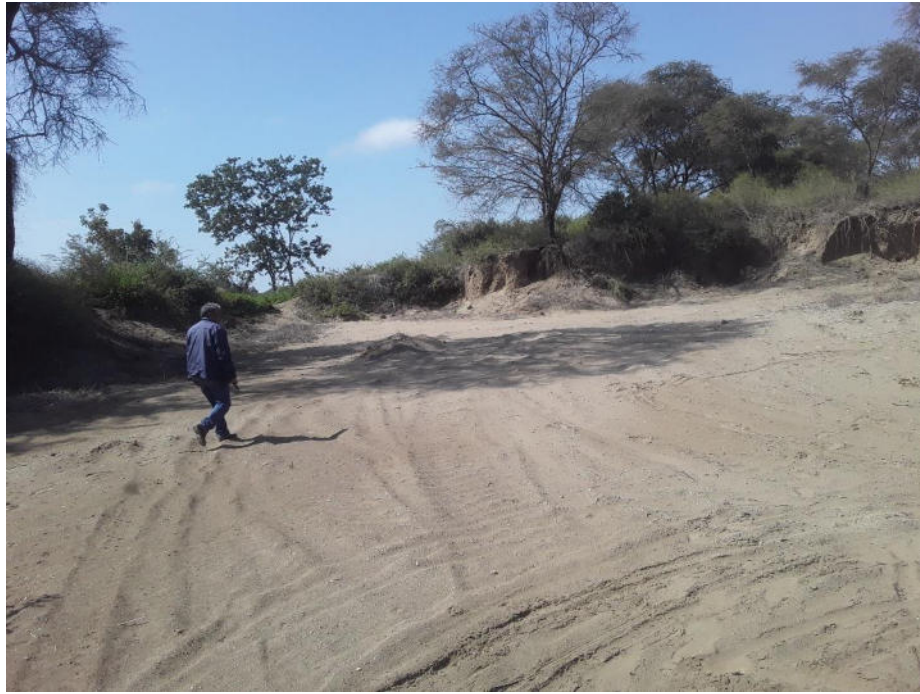
*Foto 2: Vista panorámica de la afectación 1, donde se observa las improntas del ingreso de maquinaria pesada con fines de extracción de material socavando el área que de manera ilegal se está realizando la extracción material perjudicando el lado suroeste del área nuclear del sitio arqueológico Huaca la Purísima. 24-09-2025 (3 a 4:30 pm).*

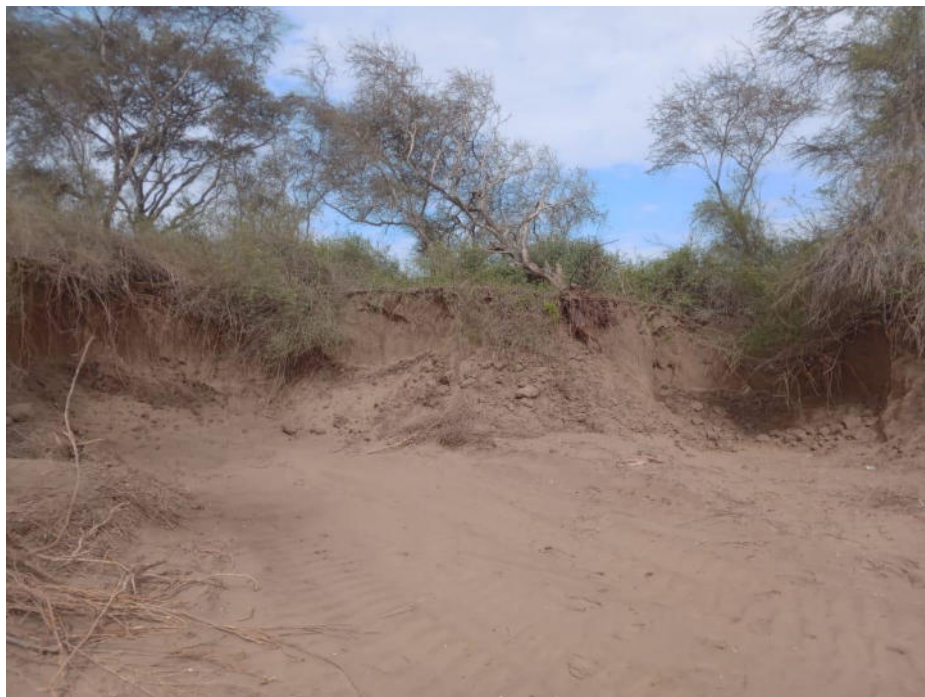
*Foto 3: Vista del perfil dejado por la maquinaria donde se nota la presencia de material cultural (adobes, fragmentos de cerámica diagnóstica y restos malacológicos, que demuestran que el sitio Huaca la Purísima es arqueológico, a cuyo supuesto poseionario se le ha notificado verbalmente para que evite ampliar sus terrenos de cultivo, de lo contrario estaría afectar al BIP. Y sería merecedor a una sanción penal. 24-09-2025 (3 a 4:30 pm).*

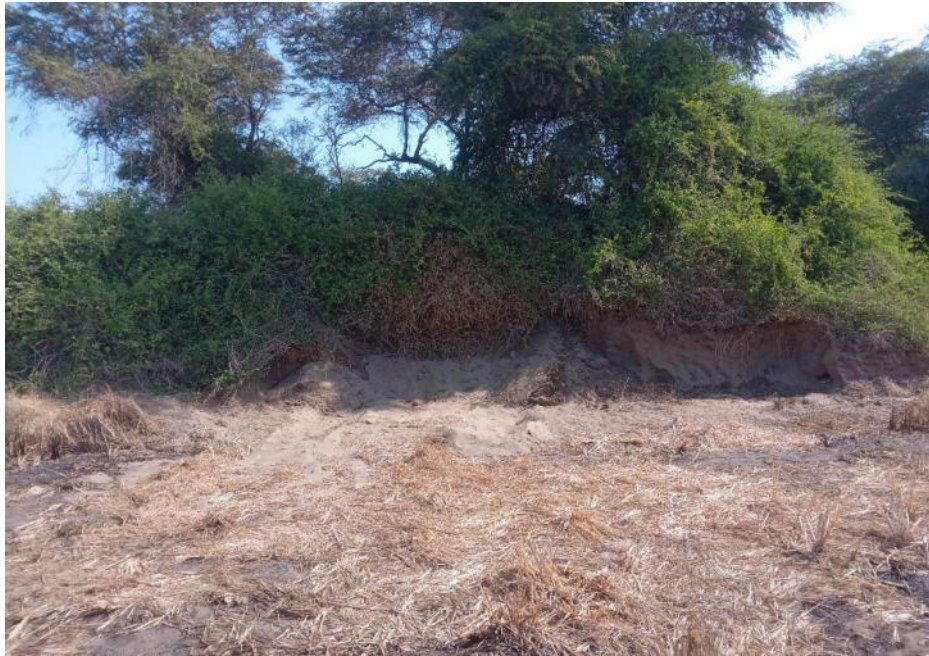
*Se trata de una ampliación de terreno de cultivo en el sector noreste con un acceso que favorece el ingreso de maquinaria al sitio. Extensión aproximada de 136 m<sup>2</sup> (0.1 ha), perímetro de 111 m y coordenada UTM EGS84 referencial: 618732.00 E - 9268171.00N.*

*Foto 4: Vista de la afectación 2, se observa el inicio de extracción de material con maquinaria pesada, con la intención premeditada de la ampliación de terreno de cultivo del lado noreste en esta parte del montículo principal del sitio arqueológico Huaca la Purísima por parte del propietario del terreno colindante. 24-09-2025 (3 a 4:30 pm).*

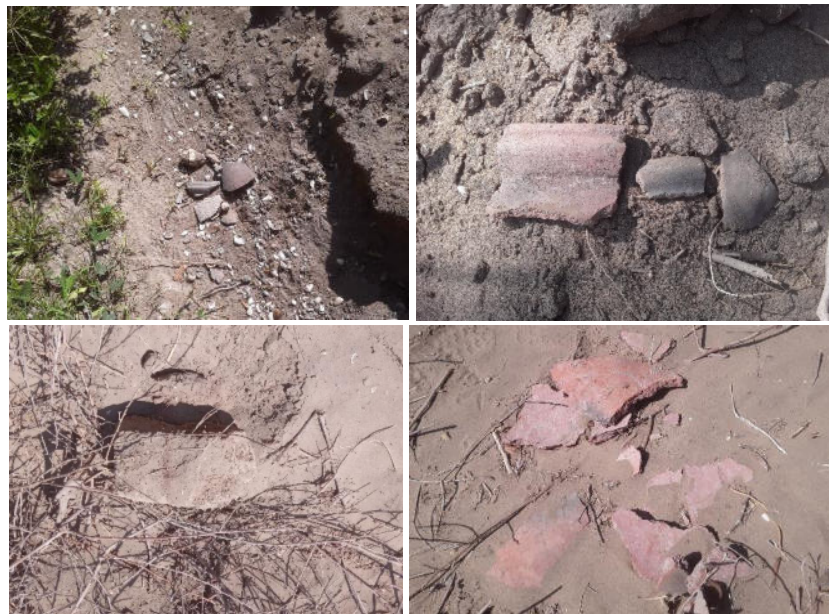
*Foto 5: Vista de las evidencias 4, donde se observan diversos elementos arqueológicos (cerámica, malacológico y adobes), disturbados por maquinaria pesada con la que ha sido destruido una gran parte del lado suroeste del sitio arqueológico Huaca la Purísima. 24-09-2025 (3 a 4:30 pm).*

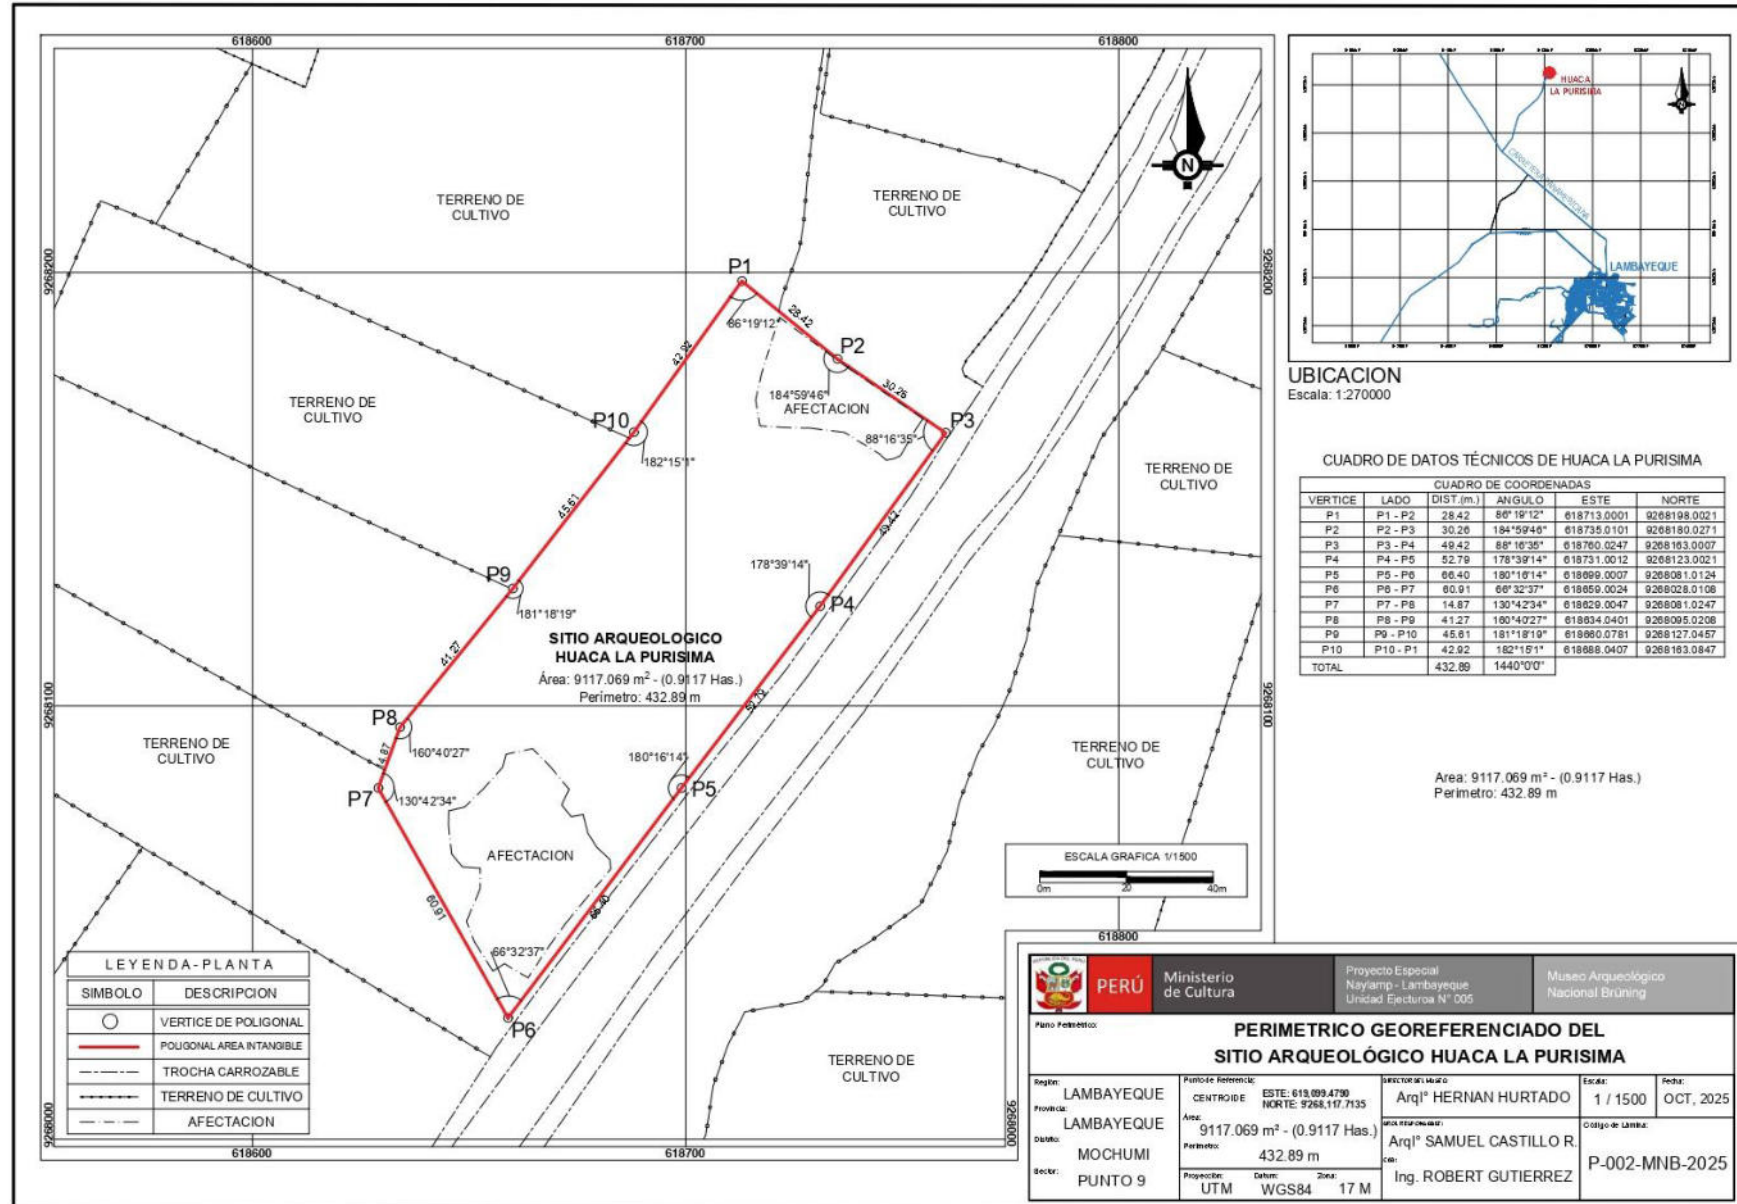
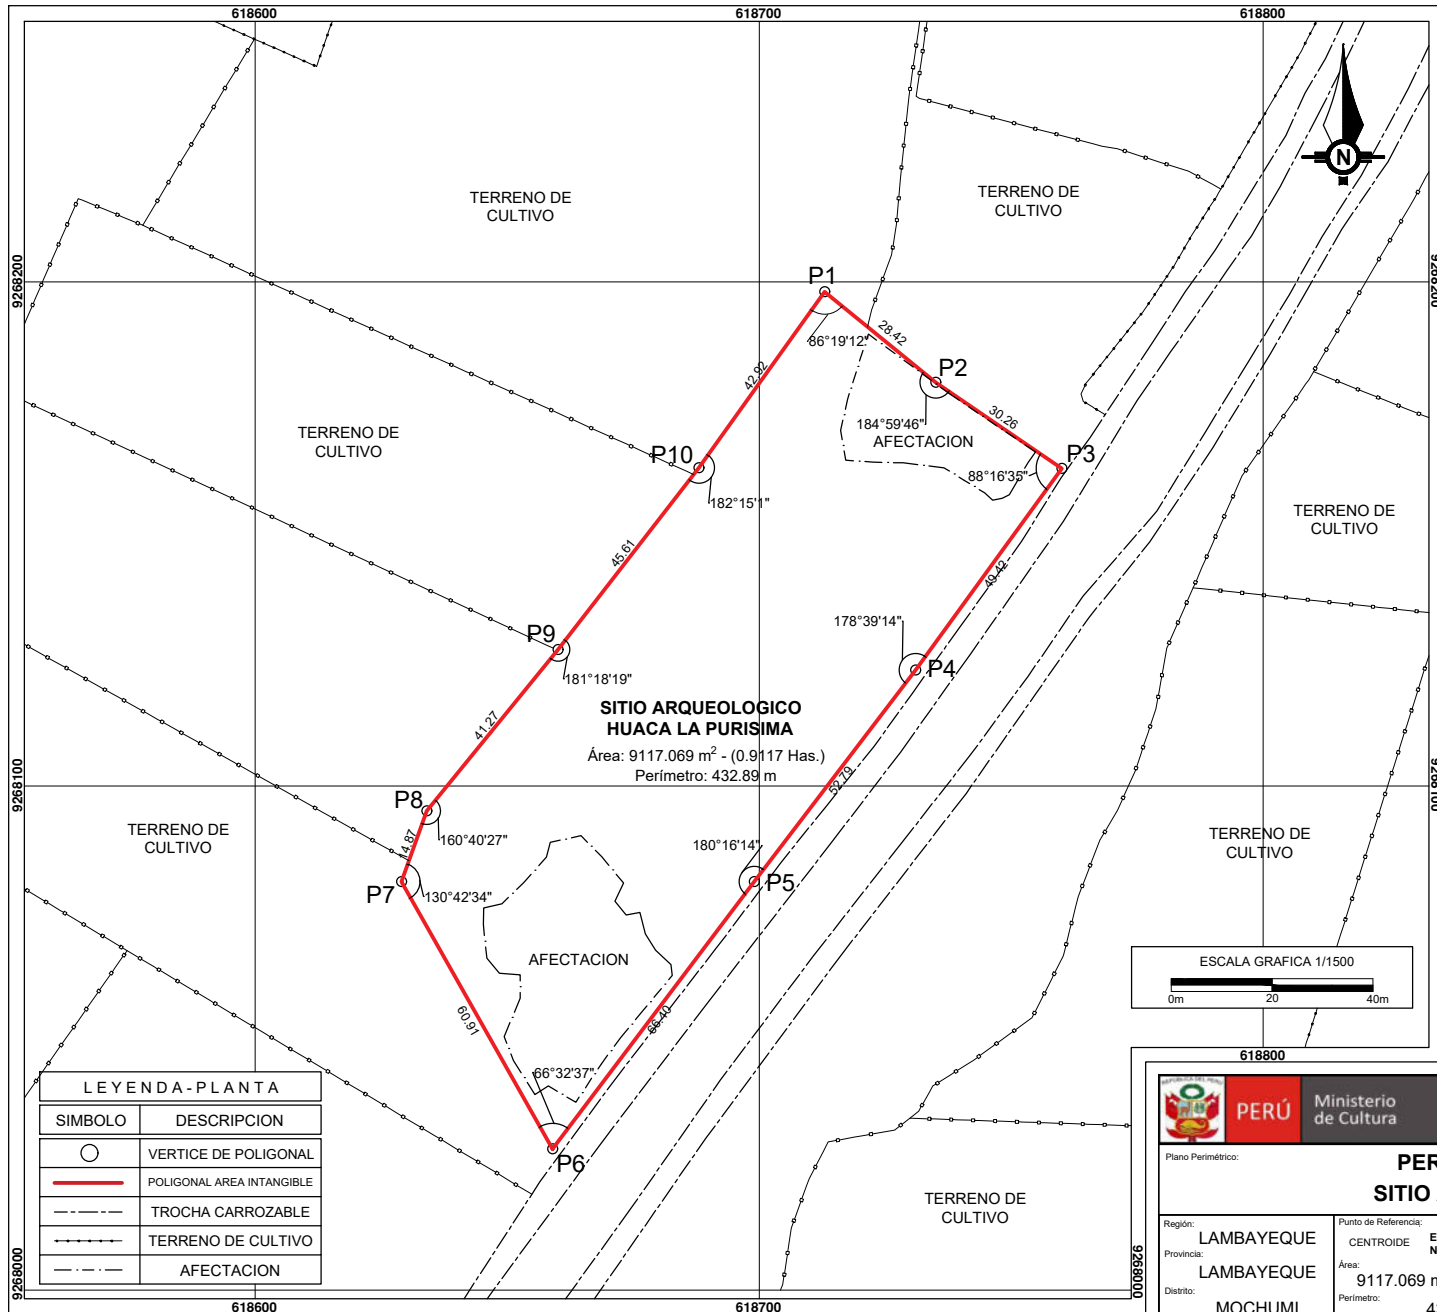
La solicitud de protección provisional del Sitio Arqueológico Huaca la Purisima cumple con los aspectos técnicos necesarios que conlleven a dar viabilidad a la protección Provisional del bien cuya área se encuentra establecida de acuerdo al plano N° P-002-MNB-2025 con el siguiente cuadro de datos técnicos:

Área: 9117.069 m<sup>2</sup> (0.9117 ha)

Perímetro: 432.89 m.

En ese sentido, se remite el expediente a efectos de determinar la protección provisional del bien, cuyo ámbito se encuentra establecido en el plano N° P-002-MNB-2025 con un área de 9117.069 m<sup>2</sup> (0.9117 ha) y un perímetro de 432.89 m.
