**RESOLUCION DIRECTORAL N° 000155-2026-DGPA-VMPCIC/MC**

Que, mediante Informe de Inspección N° 018-2026-SDPCICI-DDC ANC-CSP/MC de fecha 17 de abril de 2026 que sustenta el Informe Técnico de Viabilidad de la Determinación de la Protección Provisional del Bien Inmueble Prehispánico, la especialista de la Dirección de Catastro y Saneamiento Físico Legal sustenta la propuesta de protección provisional del Sitio Arqueológico Huerequeque especificando los fundamentos sobre la valoración cultural positiva y niveles de vulnerabilidad del bien inmueble objeto de protección provisional, de acuerdo con los lineamientos y criterios técnicos contenidos en la Directiva N° 003-2018-VMPCIC/MC. En el referido informe se indica que el monumento arqueológico prehispánico viene siendo objeto de afectación verificada debido a agentes antrópicos, según lo siguiente:

## INFORME N° 000149-2026-DGPA-VMPCIC-ARD/MC

## INFORME N° 000687-2026-DSFL-DGPA-VMPCIC/MC

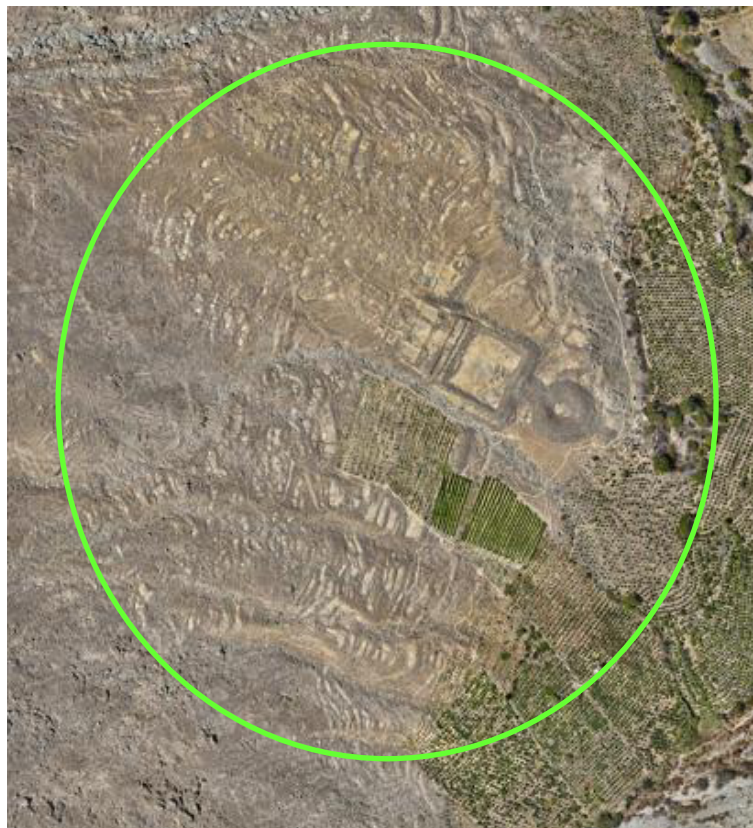
**Imagen 02:** Fotografía aérea del Sitio Arqueológico “Huerequeque”, que muestra la presencia de un edificio principal y terrazas que conforma el sitio.

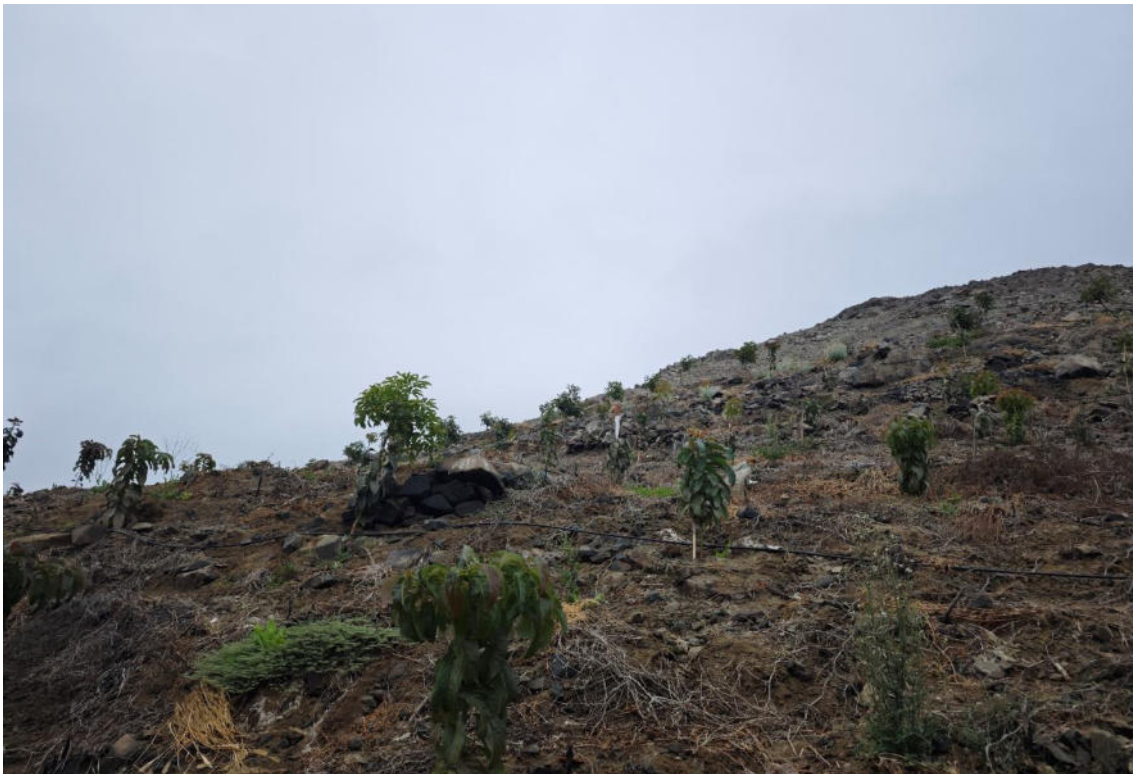
*Las afectaciones registradas en el sitio corresponden principalmente a la presencia de plantaciones de maracuyá, superponiéndose al edificio principal por su extremo sur, incrementando el riesgo de afectación directa a esta estructura de carácter monumental.*

**Imagen 04:** Presencia de terrazas formadas por muros de piedras en el extremo sur del Sitio Arqueológico "Huerequeque". Nótese la presencia de plantaciones de mango y maracuyá sobre el sitio.

| MEDIDA | | REFERENCIA |
|---|---|---|
| Paralización y/o cese de la afectación: | x | Disponer la paralización inmediata de toda actividad agrícola (siembra, mantenimiento, riego, remoción de suelo) que se realice al interior del sitio arqueológico Huerequeque. |
| Retiro de estructuras temporales; maquinarias, herramientas, elementos y/o Accesorios: | x | <ul style="list-style-type: none"><li>- Disponer el retiro progresivo y controlado de las plantaciones de maracuyá que se encuentran superpuestas con las evidencias arqueológicas.</li><li>- Ordenar el retiro inmediato de mangueras, tuberías y demás elementos del sistema de riego que atraviesan por el área intangible.</li><li>- Disponer la desactivación y retiro del reservorio de agua ubicado cerca al panel de señalización actual.</li></ul> |

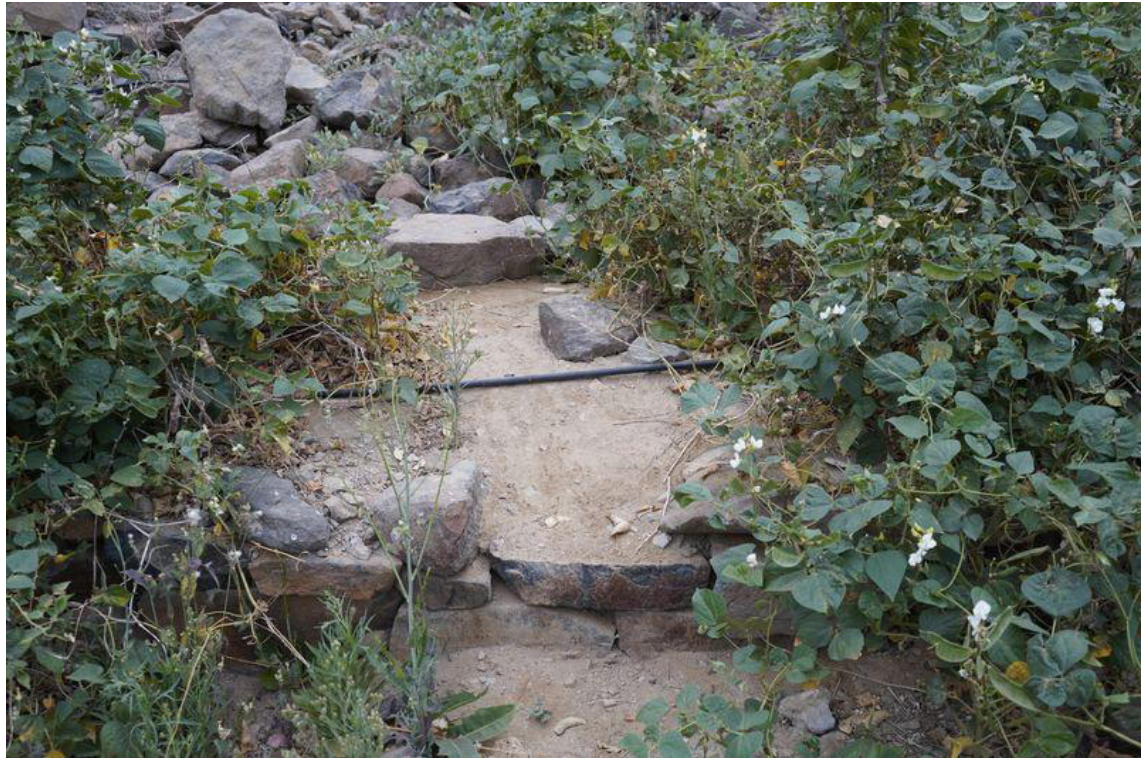
**Imagen 05:** Detalle de los muros de piedras en el extremo sur del Sitio Arqueológico “Huerequeque”. Nótese la presencia de plantaciones sobre el sitio.

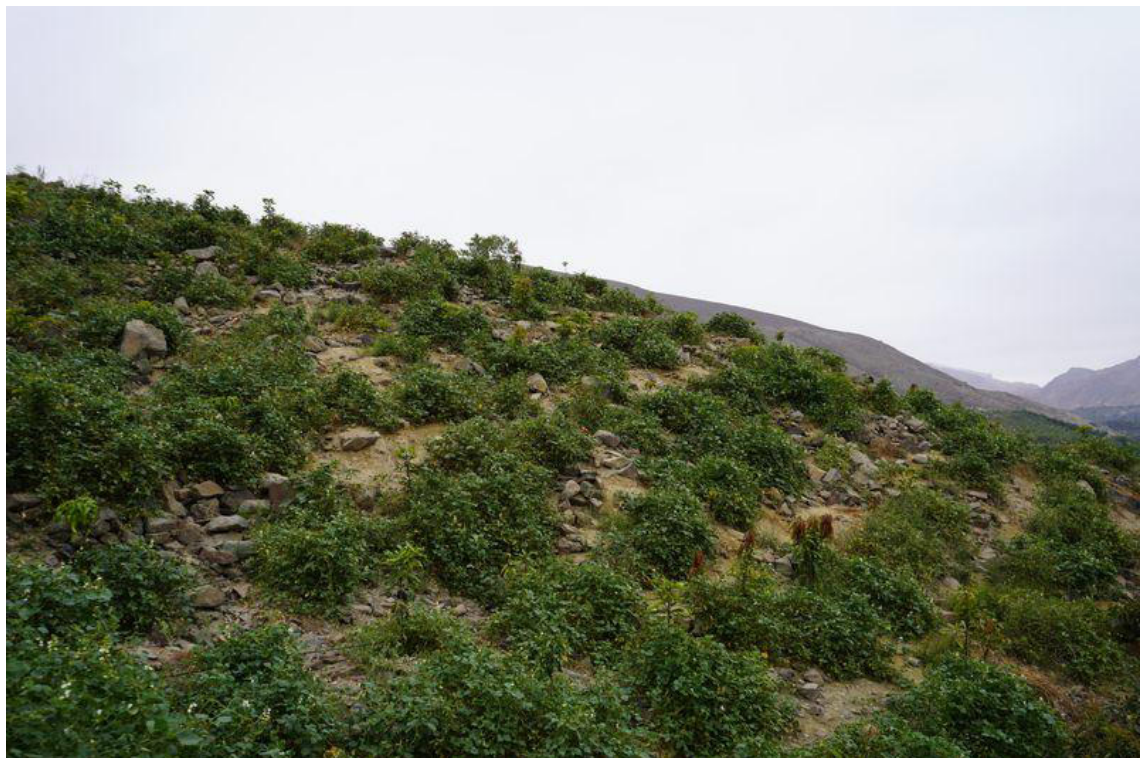
El sitio arqueológico Huerequeque presenta un estado de conservación que varía de regular a malo. Las evidencias arqueológicas, correspondientes principalmente a las terrazas, muestran un alto grado de deterioro como consecuencia de la superposición y avance de la frontera agrícola. En contraste, las estructuras del edificio principal presentan un estado de conservación regular, ya que, debido a sus características monumentales, han logrado mantener en mayor medida su integridad estructural. Finalmente, el sitio arqueológico presenta un alto grado de fragilidad, debido a que las evidencias arquitectónicas, en especial las terrazas, se encuentran superpuestas por plantaciones de maracuyá. En las cuales, incrementa la exposición del sitio a nuevas afectaciones derivadas de actividades agrícolas se encuentran en el lugar.

**Imagen 06:** Vista general del extremo sur del Sitio Arqueológico “Huerequeque”. Nótese las terrazas y la presencia de plantaciones cubriéndolas.

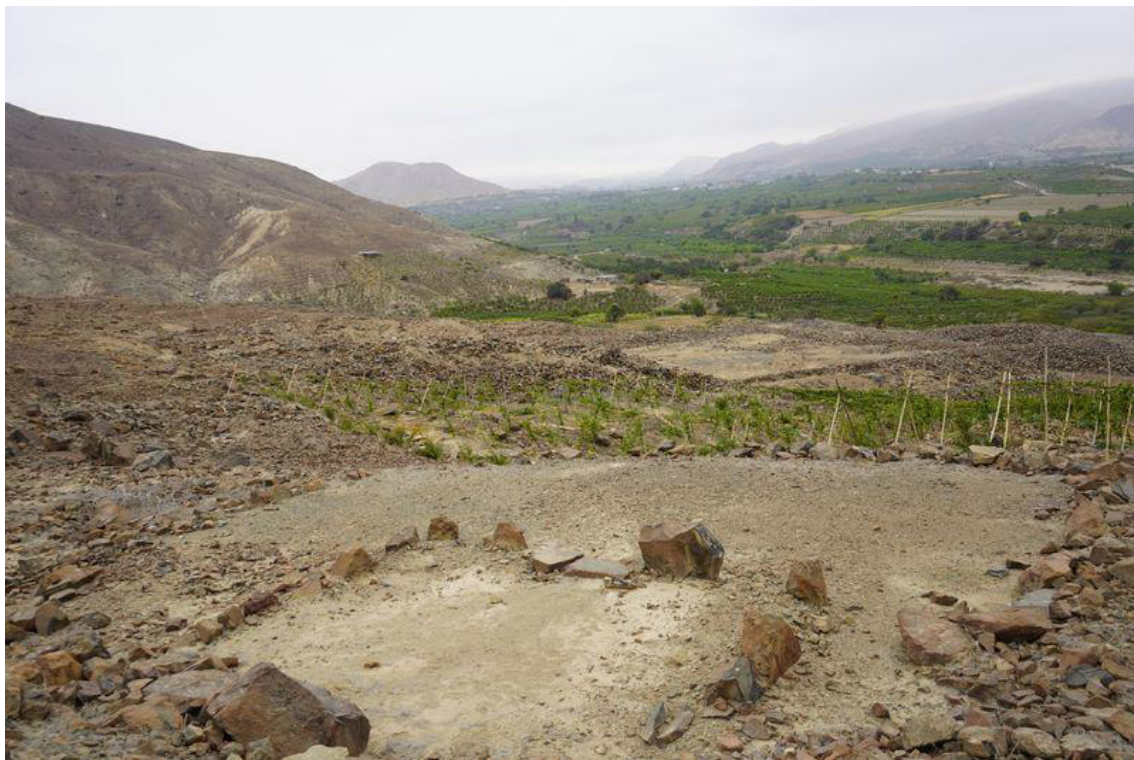
**Imagen 07:** Evidencia de plantaciones de maracuyá en el área central del Sitio Arqueológico “Huerequeque”, superponiéndose a estructuras de piedras.

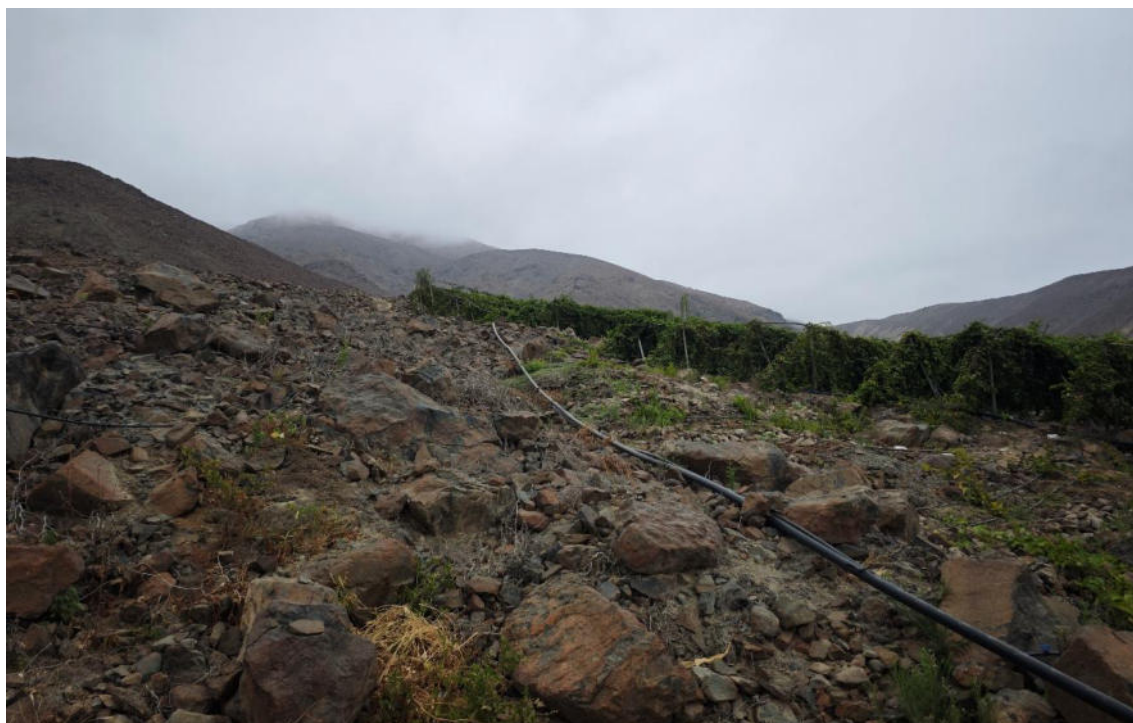
*Asimismo, la instalación de mangueras de riego, las cuales atraviesan y se apoyan directamente sobre los muros arqueológicos, pese a la existencia de un panel informativo del Ministerio de Cultura que advierte la condición patrimonial del área.*

**Imagen 08:** Nótese la presencia de mangueras y plantaciones superponiéndose al sitio.

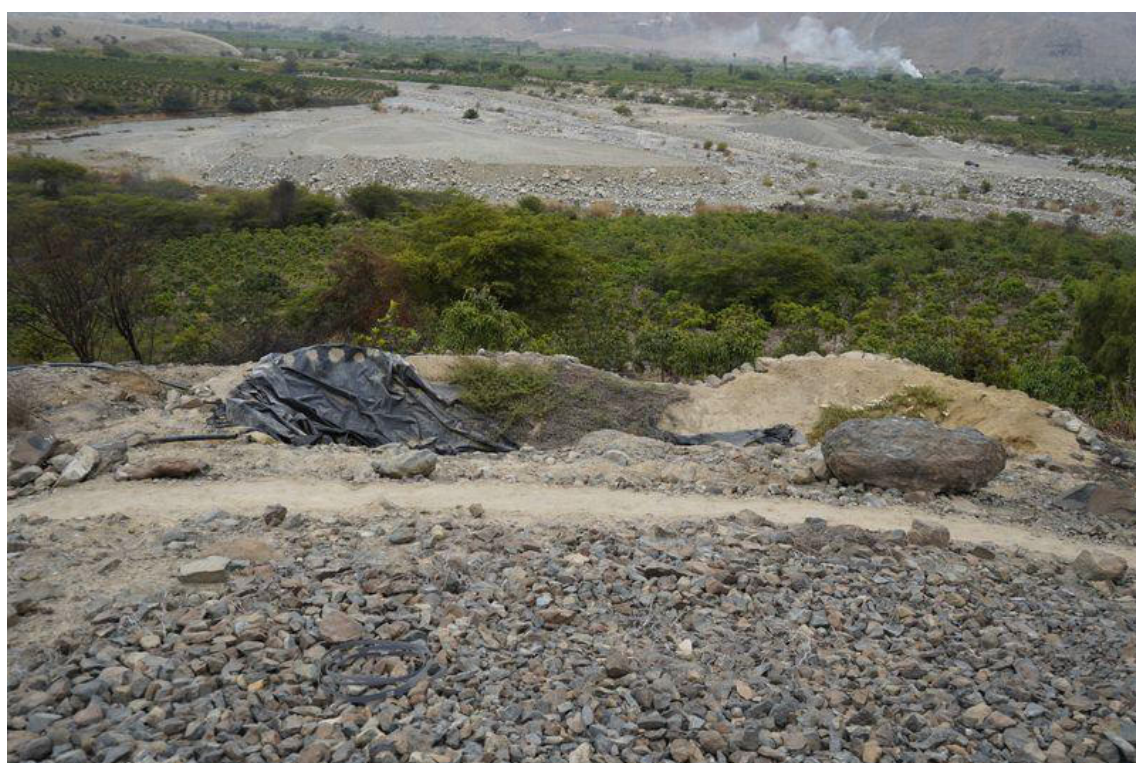
*Se constató, además, la presencia de un reservorio de agua ubicado en las inmediaciones de dicho panel informativo, lo que evidencia la continuidad de las actividades agrícolas al interior y en el entorno inmediato del sitio.*

**Imagen 10:** Cerca al panel informativo se registro la excavación de un reservorio de agua

| | | <p>intangible.</p> <ul style="list-style-type: none"><li>- Disponer la desactivación y retiro del reservorio de agua ubicado cerca al panel de señalización actual.</li></ul> |

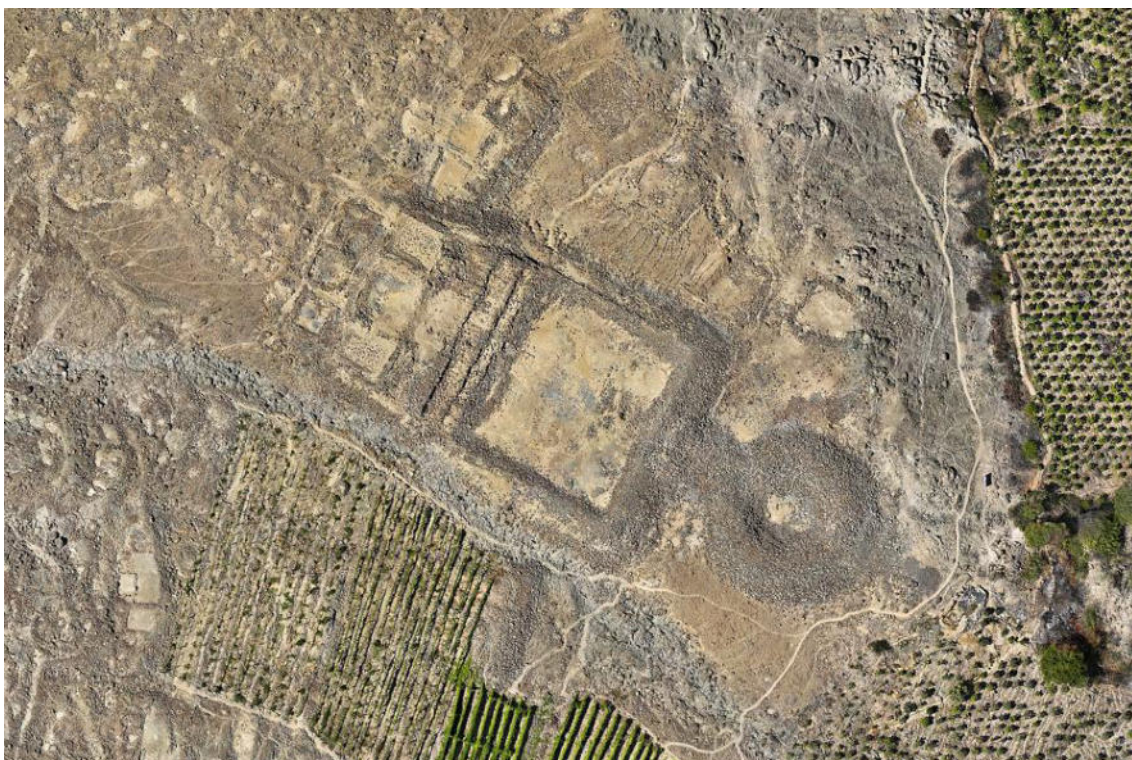
**Imagen 11:** Detalle de la foto aérea (diciembre del 2025), donde se puede apreciar las plazas cuadrangular y circular del edificio principal del Sitio Arqueológico “Huerequeque”. Nótese la presencia de plantaciones sobre el extremo sur del sitio.
