- I. **VISTOS**, el Informe N° 000100-2026-DCS-DGDP-VMPCIC/MC, del 10 de marzo de 2026; el Informe Técnico Pericial N° 000011-2025-DCS-DGDP-VMPCIC-DFA/MC, del 03 de diciembre de 2025, el Informe Técnico Pericial N° 000003-2026-DCS-DGDP-VMPCIC-DFA/MC, del 06 de febrero de 2026; emitidos en el marco del procedimiento administrativo sancionador seguido contra la empresa Inversiones y Producciones Agropecuarias S.A (IPASA);

- 1.1 Que, mediante Resolución Directoral Nacional N° 1531/INC del 27 de setiembre del 2006 se declara Patrimonio Cultural de la Nación al Sitio Arqueológico Cruz de los Reyes, ubicado en el distrito de Huaral, provincia de Huaral, departamento de Lima; asimismo, aprueba el Plano Perimétrico de código 324-INC-PETT-20205, con un área de 45.0056 Has, con su respectiva ficha técnica y memoria descriptiva.

**Determinar si corresponde declarar la responsabilidad administrativa por la comisión de la infracción recogida en el hecho imputado:** La administrada es la presunta responsable de la alteración del Sitio Arqueológico Cruz de los Reyes, al ejecutar sin autorización del Ministerio de Cultura la construcción de un reservorio sobre un área aproximada de 2,145 m², emp

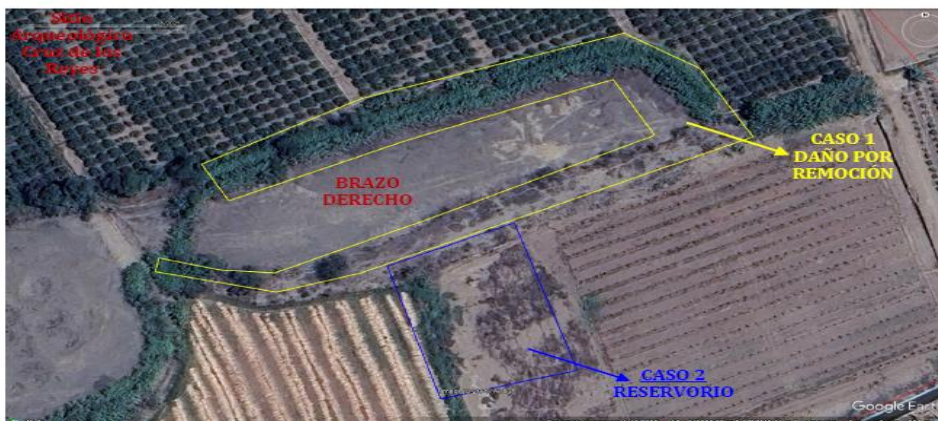
proceso de construcción de un reservorio de agua de forma rectangular, empleando la tierra removida del montículo arqueológico o brazo sur (alteración), realizados al interior de la poligonal intangible del Sitio Arqueológico Cruz de los Reyes.

**Imagen 2.** Ubicación en detalle del área donde se realizará las labores de remoción que ocasionaron un daño al brazo derecho (en color amarillo), la construcción de un reservorio para contener agua (en color azul), con respecto a la poligonal intangible del Sitio Arqueológico Cruz de los Reyes (en color rojo). Nótese que aún no hay nada. Imagen satelital del Google Earth 01/11/2025.

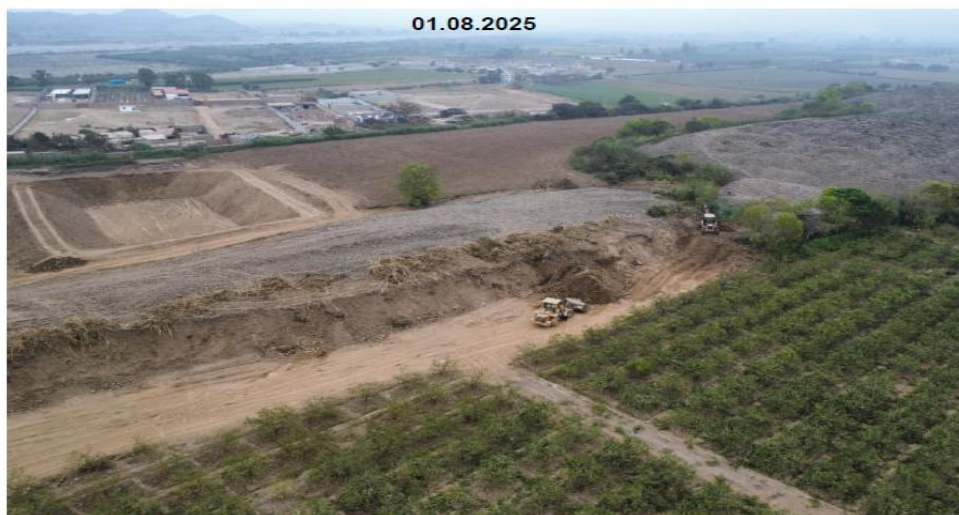
- 2.16. Conforme lo señalado en el Acta de Inspección del 07 de agosto del 2025, se registran labores de remoción presuntamente con maquinaria pesada, en ambos lados del montículo arqueológico o brazo sur, ocasionando la reducción del ancho y la exposición y corte de muros arqueológicos, asimismo, se registra en

**Foto 2:** Sitio Arqueológico Cruz de los Reyes, se aprecia una vista panorámica donde se aprecia al Brazo Derecho y 2 maquinarias pesadas (excavadora y Retroexcavadora) en plena faena de remoción dañando el brazo (CASO 1) y a un costado un reservorio para contener agua (Caso 2). Y se ubica en el interior de la poligonal intangible. Foto tomado con un DRON el 01 de agosto de 2025 (adjunta en el documento de la referencia "j").

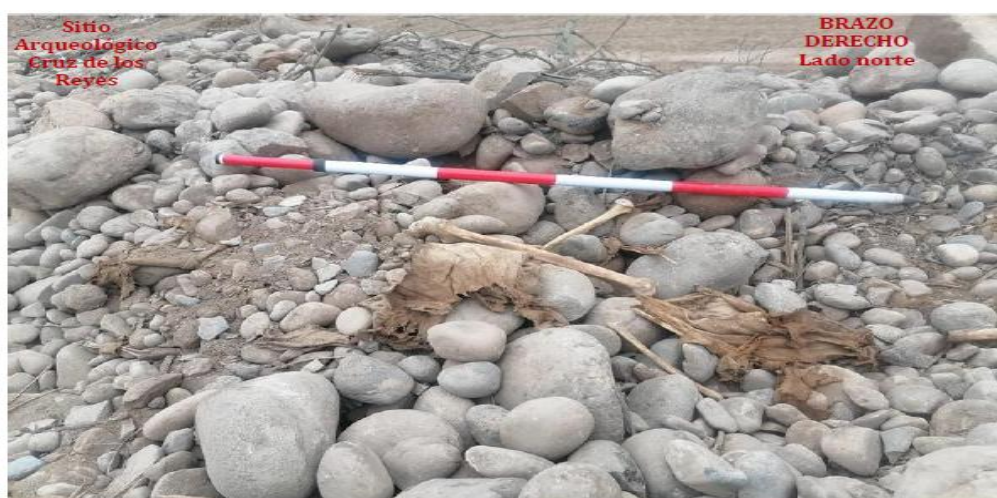
- 2.19. De acuerdo al Informe Técnico Pericial N° 000011-2025-DCS-DGDP-VMPCIC-DFA/MC se ha generado una alteración al Sitio Arqueológico Cruz de los Reyes debido a las labores de construcción de una pirámide truncado invertida para almacenar agua, empleando la tierra extraída del brazo derecho del conjunto arquitectónico en forma de U, ubicados dentro de la poligonal intangible;
- 2.20. El sitio arqueológico habría perdido, a raíz de la construcción del reservorio con tierra extraída del brazo derecho del conjunto arquitectónico en forma de U, parte de su entorno natural, habiéndose afectado la evidencia arqueológica de la superficie;

**Foto 16:** Sitio Arqueológico Cruz de los Reyes, se aprecia una vista en detalle y escala de evidencia arqueológica expuesta (restos óseo y textil) por las labores de remoción en el lado sur del Brazo Derecho

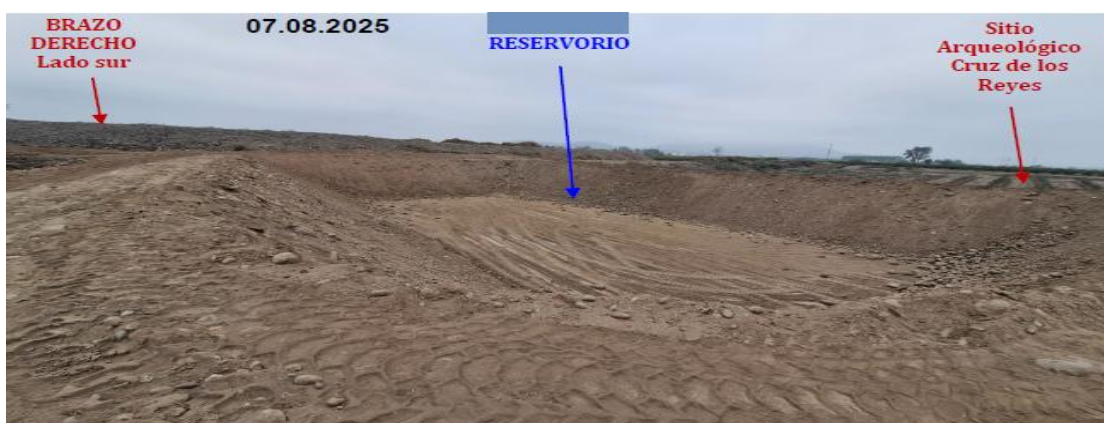
**Foto 17:** Sitio Arqueológico Cruz de los Reyes, se aprecia la construcción en proceso de un reservorio de forma pirámide truncado invertido para almacenar agua al sur del Brazo Derecho

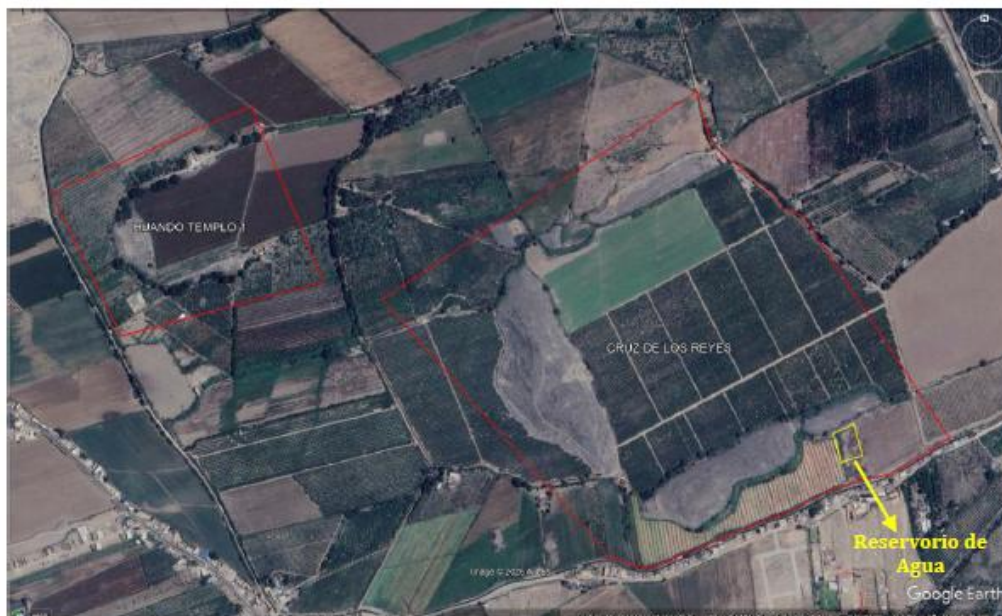
000024-2026-DCS-DGDP-VMPCIC-DFA/MC, que señala que ubicación de la construcción del reservorio de forma de pirámide truncado invertido (reservorio de agua) se localiza al interior del Sitio Arqueológico Cruz de los Reyes:

**Imagen 1:** Ubicación de la poligonal del Sitio Arqueológico Cruz de los Reyes (en color rojo) y en su interior se localiza el reservorio de agua (en color amarillo).

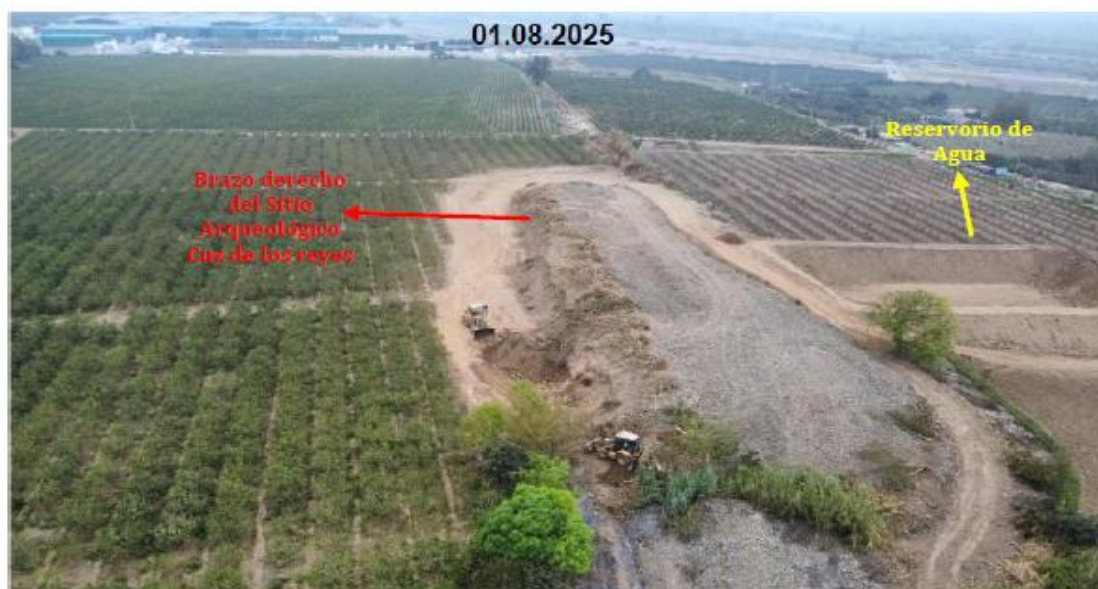
**Foto 1:** Sitio Arqueológico Cruz de los Reyes, se aprecia una vista panorámica donde se aprecia al Brazo Derecho y 2 maquinarias pesadas (excavadora y Retroexcavadora) en plena faena de remoción dañando el brazo sur y a un costado un reservorio para contener agua (Foto 1, tomado del Informe Técnico N° 000056-2025-DCS-DGDP-VMPCIC-DFA/MC).

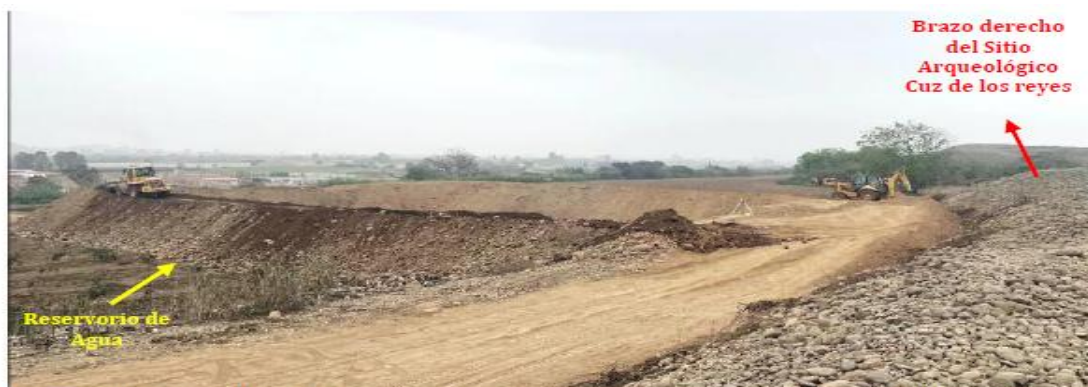
**Foto 2:** Sitio Arqueológico Cruz de los Reyes, se aprecia una vista panorámica donde se aprecia 2 maquinarias pesadas (excavadora y Retroexcavadora) en plena faena de construcción de un reservorio para contener agua (Foto 3, tomado del Informe Técnico N° 000056-2025-DCS-DGDP-VMPCIC-DFAMC).

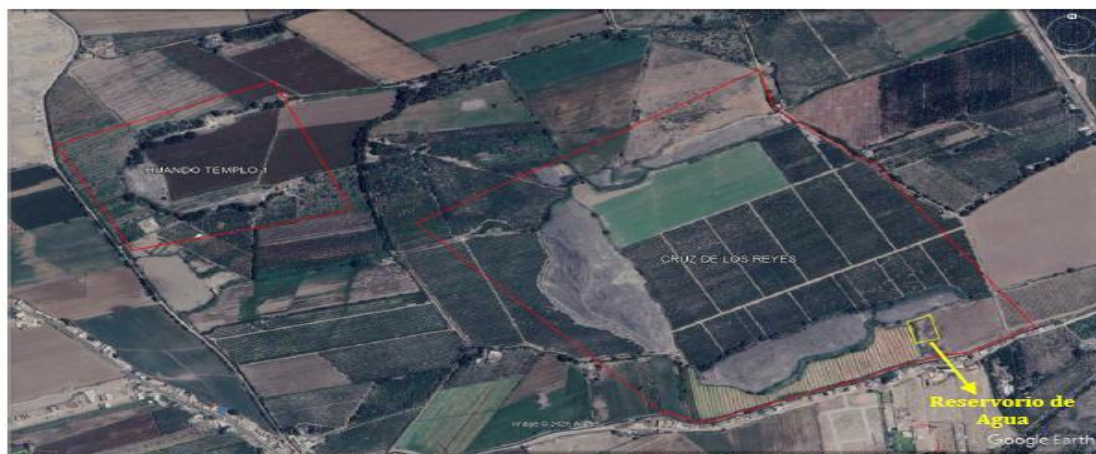
Respecto al punto 2 tenemos que la ubicación de la construcción del reservorio de forma de pirámide truncado invertido (reservorio de agua) se ubica en las siguientes coordenadas geográficas WGS84: Punto 01: 262067 E / 8727422 N Punto 02: 262102 E / 8727439 N. Punto 03: 262120 E / 8727383 N, Punto 04: 262082 E / 8727372 N, tomado con un GPS Garmin "GPSMAP 276CX", con un margen de error de  $\pm 3$  m., y procesado en gabinete (como se señala en el Ítems IV, 4.1, Caso 2 del Informe Técnico N° 000056-2025-DCS-DGDP-VMPCIC-DFA/MC) y que para su construcción se requirió la presencia de maquinaria pesada (Ver foto 1 y 2), se localiza al interior de la poligonal intangible del Sitio Arqueológico Cruz de Los Reyes (Ver Imagen 1).

**Imagen 1:** Ubicación de la poligonal del Sitio Arqueológico Cruz de los Reyes (en color rojo) y en su interior se localiza el reservorio de agua (en color amarillo).

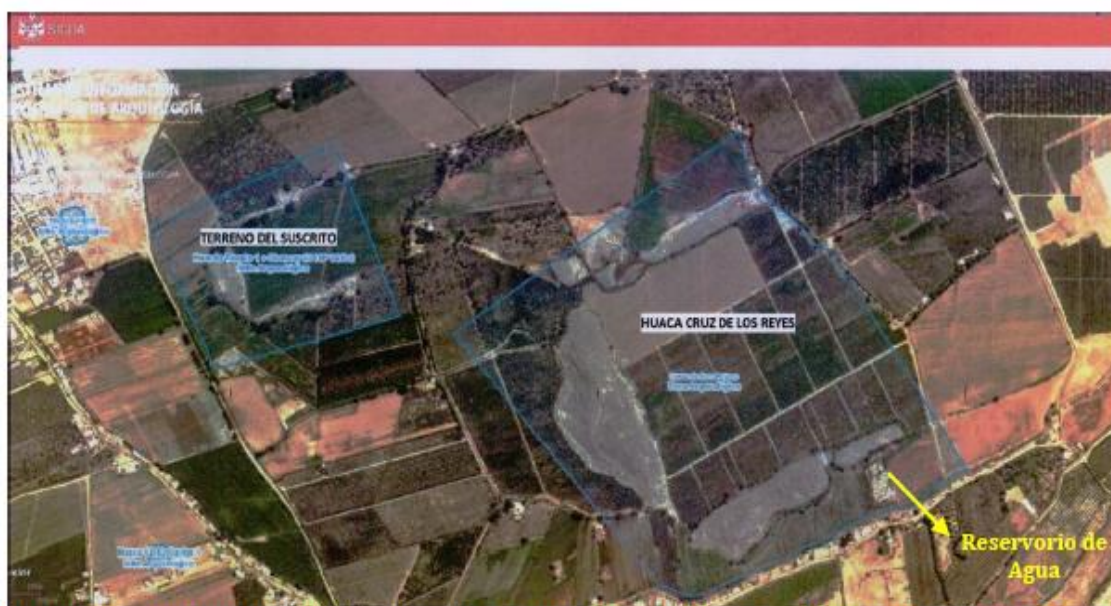
*Asimismo, adjunta la siguiente foto señalando que entre la ubicación de su terreno agrícola y el sitio arqueológico Huaca Cruz de los Reyes, existe una distancia de más de 600 metros, estando el sitio al lado derecho y el terreno al lado izquierdo, por lo que el terreno no estaría dentro del sitio arqueológico.*

**Imagen 2:** Plano presentado por el administrado donde señala que el terreno del suscrito donde se ha realizado el reservorio de agua no sería el sitio Cruz de los Reyes.
