- I. **VISTOS**, el Informe Final N° 000146-2026-DCS-DGDP-VMPCIC/MC, del 24 de abril de 2026; el Informe Técnico Pericial N° 000003-2026-DCS-DGDP-VMPCIC-AAG/MC, del 08 de abril de 2026 y el Informe Técnico Pericial N° 000013-2025-DCS-DGDP-VMPCIC-AAG/MC, del 22 de diciembre de 2025; emitidos en el marco del procedimiento administrativo sancionador seguido contra la sociedad conyugal formada por la Sra. Zoila Melinda Vildoso Terrazos y el Sr. Ángel Laureano León Ríos;

- 1.1 Que, el inmueble ubicado en Jr. Sebastián Lorente N° 390 del distrito, provincia y departamento de Lima, se encuentra dentro de la Zona Monumental de Lima declarada mediante Resolución Suprema N° 2900, de fecha 28 de diciembre de 1972 y se emplaza dentro del Centro histórico de Lima conforme al Anexo 2 del Reglamento Único de Administración del Centro Histórico de Lima (RUACHL) aprobado mediante Ordenado N° 2195 de fecha 05 de diciembre de 2019 y se emplaza dentro de la delimitación de Patrimonio Mundial por la UNESCO; considerado como inmueble de entorno de la Zona Monumental de Lima;

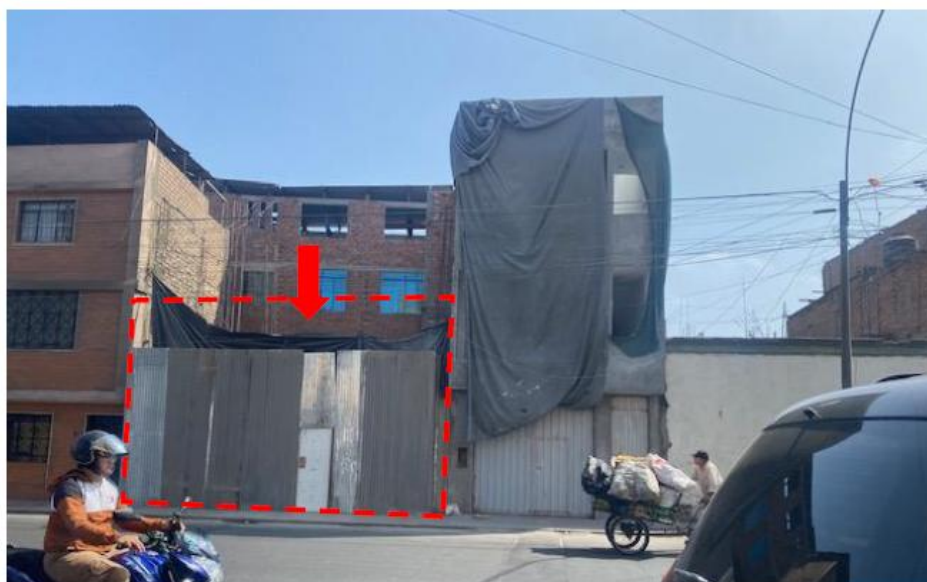
Imagen 1: Vista exterior del inmueble  
Fuente: Inspección DCS 14/06/2024

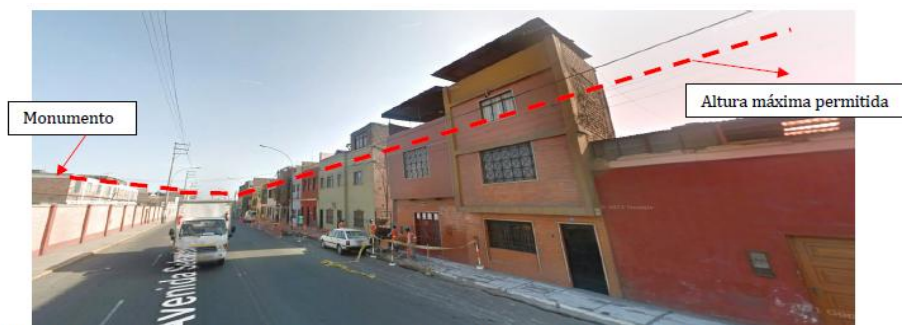
En cuanto a la altura de edificación permitida, se debe tener en cuenta que el inmueble materia de estudio se emplaza frente a un Monumento Histórico que corresponde al Colegio y Convento de la Congregación de Nuestra Señora de la Caridad del Buen Pastor (Av. Sebastián Lorente N° 415- 419 – 421 – 423 – 441 y Jr. Conchucos N° 282 – 286); por lo tanto, en concordancia con el numeral 1) del art. 35.2.5 del Reglamento Único de Administración del Centro Histórico de Lima (en adelante RUACHL)<sup>6</sup> se deberá tener en cuenta la altura del Monumento, el cual corresponde a dos niveles que al realizar la proyección de alturas y contrastarla con la edificación ejecutada excede la altura permitida. Asimismo, se cuenta con voladizo exterior desde el segundo nivel trasgrediendo el literal j) del art. 34° y art. 38° del RUACHL; se ha instalado enchape en la fachada del primer nivel trasgrediendo el literal d) del art. 67° del RUACHL y puertas y portones metálicos trasgrediendo el art. 70° del RUACHL.

Imagen 7: Limite de altura de edificación para dicho sector, puesto que se ubica una Monumento declarado frente al inmueble de estudio.  
Fuente: Google Earth.

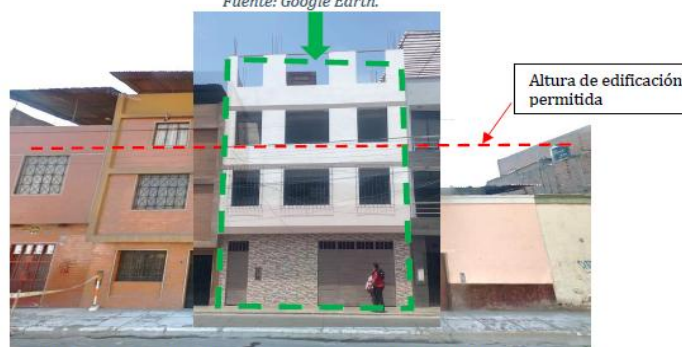
el art.70<sup>8</sup>. Es decir, se ha perdido el valor urbanístico de conjunto por sobrepasar la altura permitida, tener voladizo exterior y presentar puertas metálicas en la fachada.

Imagen 8: Análisis de la altura de edificación permitida en el inmueble en estudio  
Fuente: DCS
