**Asunto :** Elevación de Expediente de Declaratoria y expediente  
técnico del sitio arqueológico de Punchopunkro, ubicado  
en el distrito de Matucana, provincia de Huarochirí,  
departamento de lima.

## FICHA TÉCNICA PARA DECLARATORIA COMO PATRIMONIO CULTURAL DE LA NACIÓN\*

## FICHA OFICIAL DE INVENTARIO DE MONUMENTOS ARQUEOLÓGICOS PREHISPÁNICOS

### MEMORIA DESCRIPTIVA

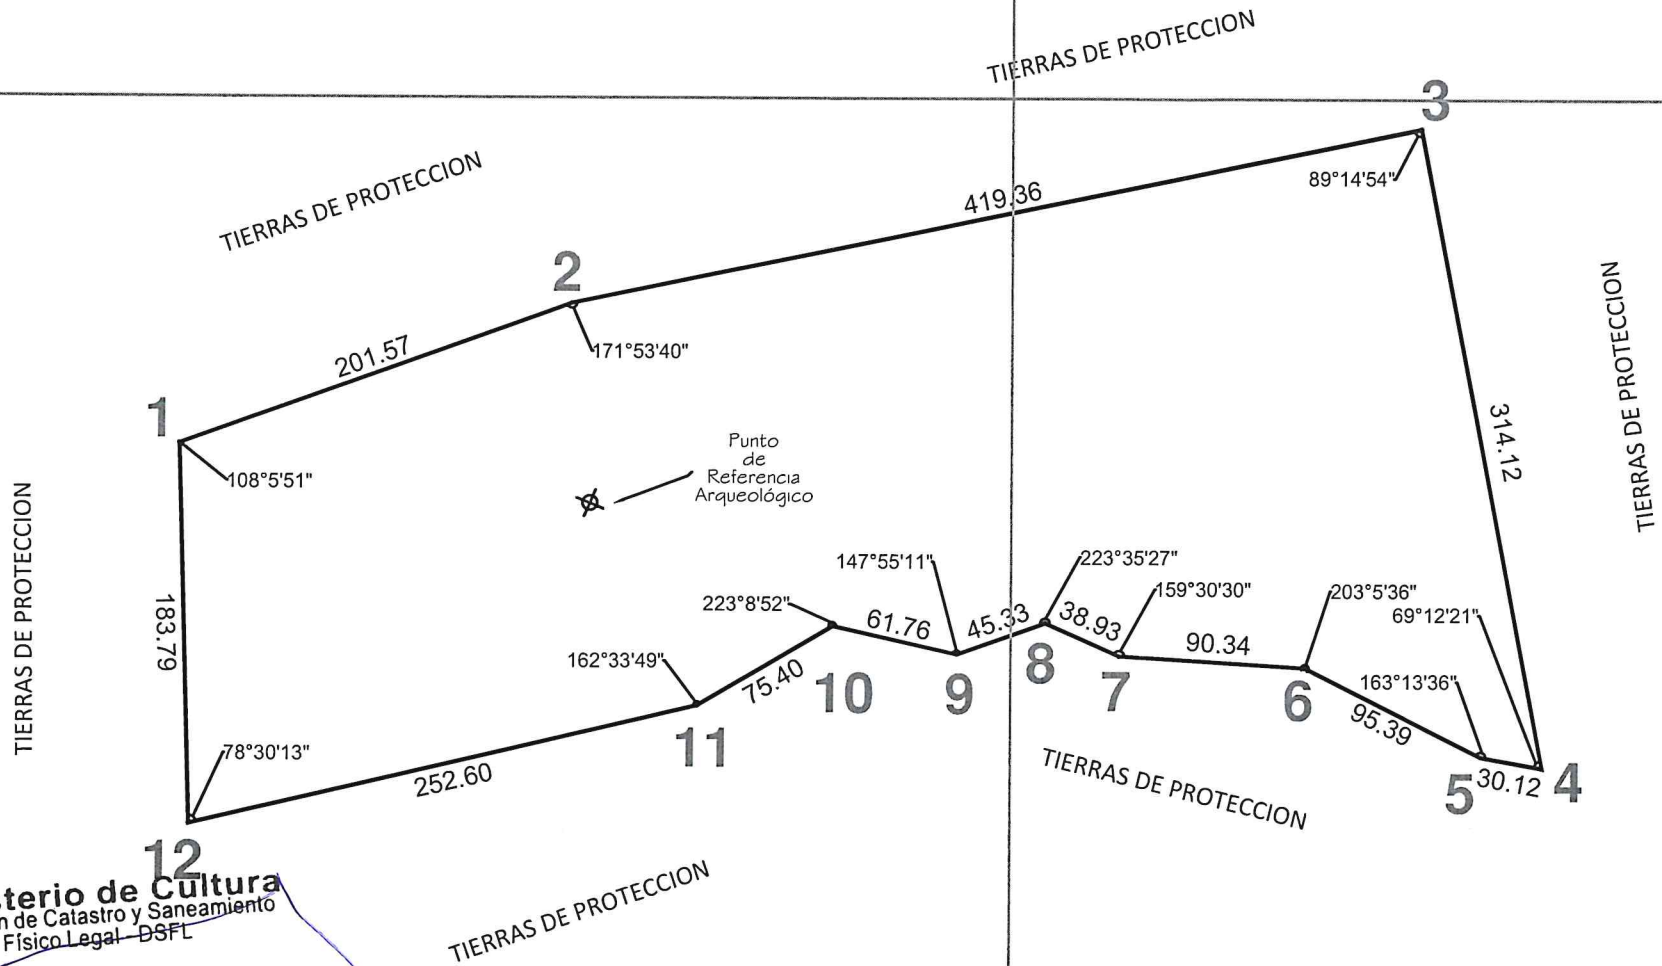
SITIO ARQUEOLÓGICO  
PUNCHOPUNKRO

Las colindancias se describen en referencia al plano PP-005-MC\_DGPC-DSFL-2020 WGS84, considerando tramos en sentido horario definidos por 12 vértices.

AREA = 135347.44 m<sup>2</sup>  
PERIMETRO = 1808.71 m.

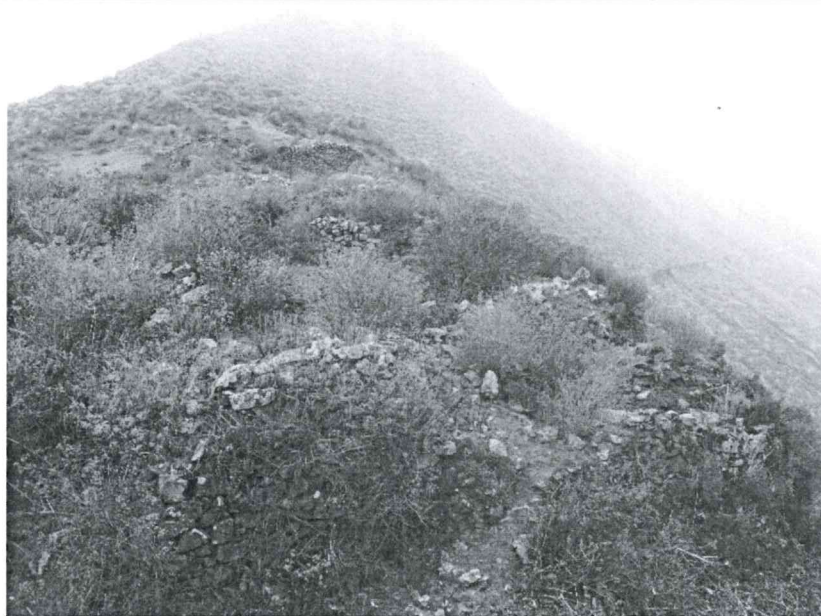
Foto 1. Vista panorámica del monumento arqueológico.

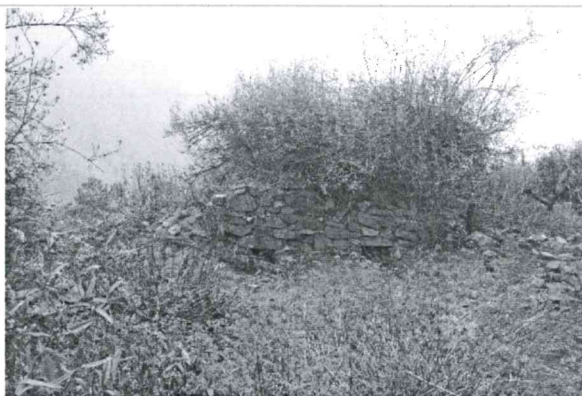
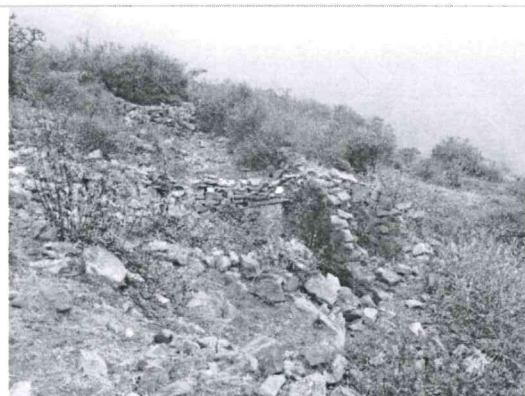
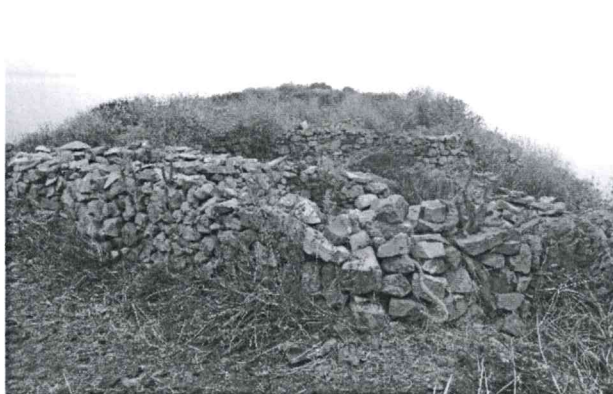
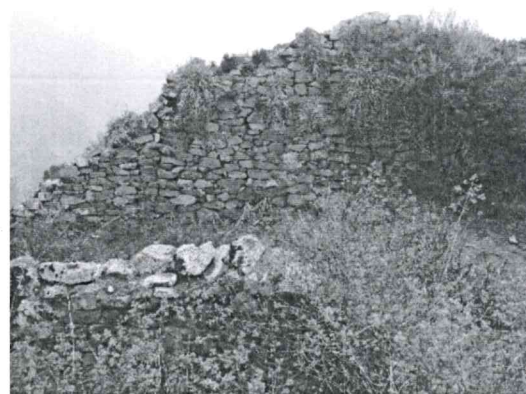
Se trata de asentamiento de índole residencial, administrativo y militar, asentado y distribuido en las cimas de un cerro alargado que está orientado de suroeste a noreste. Los recintos de índole residencial, son de formas cuadrangulares con medidas de 4x6m y 8x5m aprox. y 2m de alto, con muros de 50cm de ancho, presentan ventanas y entradas de 80cm de ancho aprox. Los recintos de índole administrativa, localizados alrededor de los recintos de residencial miden entre 8x5m, 10x5m y 15x5m aprox.

Se registra pasadizos, escalinatas y entradas en todo el asentamiento. Todas las construcciones están hechas a base de piedras angulosas con medidas de 20x10cm, 40x15cm y 50x30cm, están puestas con la técnica mampostería y pircado, pegados con argamasa de barro con inclusiones de materia botánico. Asimismo presenta en poca cantidad y en superficie, fragmentos de cerámica de color anaranjado, las cuales parecen pertenecer a ollas y cantaros de índole doméstico.

Foto 2, 3, 4 y 5. Vista de las contrucciones de índole residencial, admministrativo y militar.
