## RESOLUCION DIRECTORAL N° 000170-2026-DGPA-VMPCIC/MC

**ARTÍCULO PRIMERO.-** DETERMINAR la Protección Provisional del Sitio Arqueológico El Algarrobal de Chocupe Sectores A y B ubicado en el distrito de Tumbán, provincia de Chiclayo, departamento de Lambayeque, por el plazo de dos años, prorrogable por el mismo plazo. Las especificaciones de la presente determinación de protección provisional se encuentran indicadas en el Informe de Inspección N° 01-2026-ARL-SD-PCICI-DDC LAM-MC de fecha 06 de abril de 2026, así como en los Informes N° 000694-2026/DSFL-DGPA-VMPCIC/MC e Informe N° 000045-2026/DSFL-DGPA-VMPCIC-MDR/MC y en el Plano Perimétrico con código PPROV-011-MC\_DGPA-DSFL-2024 WGS84 los cuales se adjuntan como Anexo de la presente Resolución Directoral y forman parte integrante de la misma.

**Asunto :** PROTECCIÓN PROVISIONAL PARA EL SITIO  
ARQUEOLOGICO EL ALGARROBAL DE CHOCHUPE  
SECTORES A Y B, DISTRITO DE TUMAN, PROVINCIA  
CHICLAYO Y DEPARTAMENTO LAMBAYEQUE..

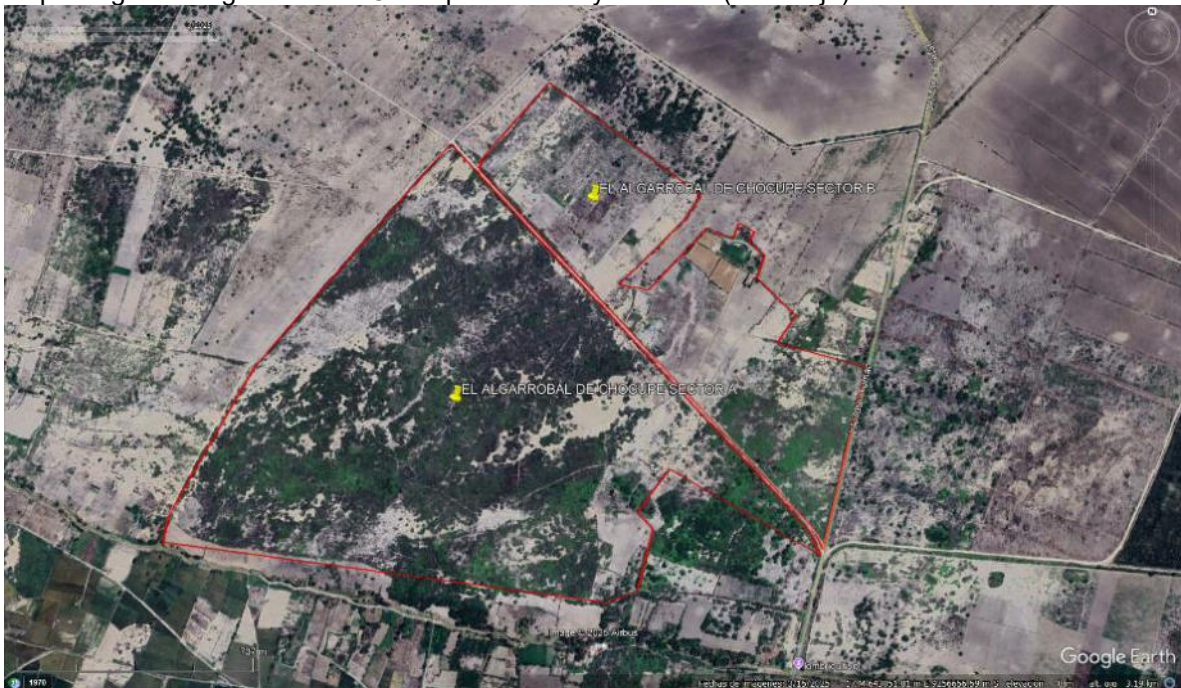
Imagen N°01: fotografía satelital tomada del software Google Earth, mostrando los polígonos del Sitio Arqueológico El Algarrobal De Chocupe Sector A y Sector B (color rojo).

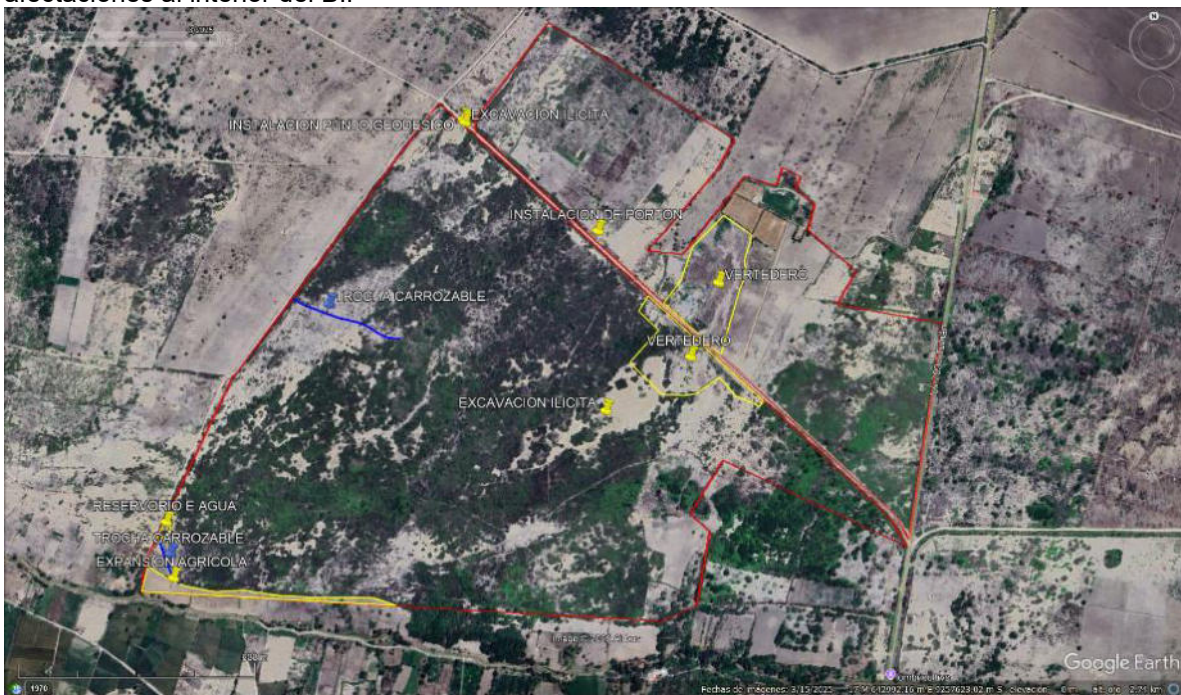
*Se ha observado los siguientes casos por agentes antrópicos alarmantes (Imagen N°01 y 02):*

Imagen N°02: fotografía satelital tomada del software Google Earth, mostrando la ubicación de las afectaciones al interior del BIP

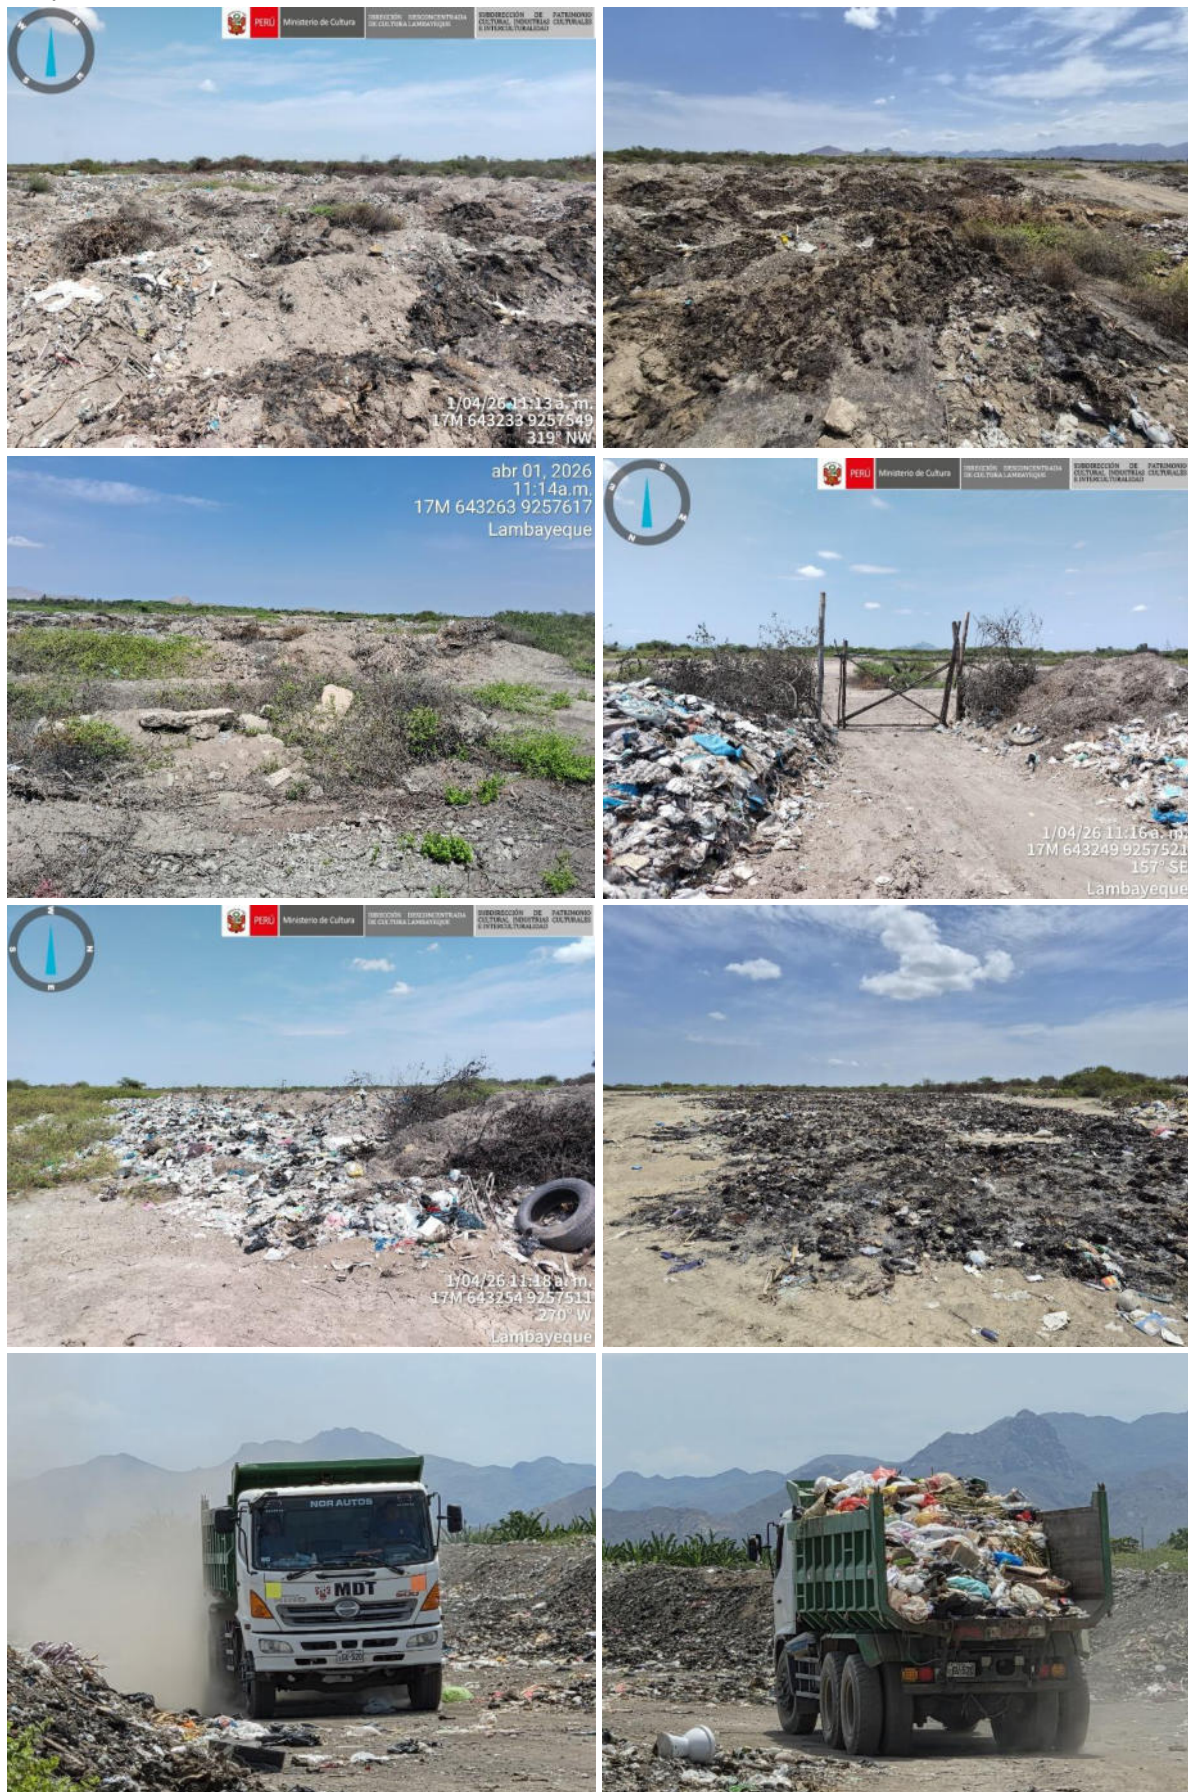
*1.La obra privada NO autorizada, por la acumulación extensiva de basura doméstica y otros desechos (plásticos, bolsas, llantas, restos orgánicos), dispuestos directamente sobre la superficie del área intangible de sitio arqueológico. Esta actividad proviene de la gestión municipal, lo que evidenciaría una inadecuada disposición final por parte de la entidad competente, siendo necesario adoptar medidas inmediatas para el cese de la afectación, la remediación del área. La coordenada UTM (WGS84) referencial es 643233.00E – 9257549.00N. (Imagen N°03)*

Imagen N°03: Vertido indiscriminado de residuos sólidos al interior del área intangible del BIP. Además, de esta actividad provendría de la municipalidad distrital de Tumbán. Nótese, fotografías del volquete.

| | | <i>Chiclayo para la suspensión total del vertimiento de residuos sólidos dentro del área intangible del sitio arqueológico, así como la clausura de los accesos utilizados como botadero informal y la implementación de acciones para el retiro progresivo de los residuos acumulados bajo supervisión técnica.<br/>Comunicación a la jurisdicción policial, para solicitar la preservación y defensa del sitio arqueológico; asimismo, la identificación de los responsables de las afectaciones para evitar la expansión agrícola en la zona arqueológica..</i> |

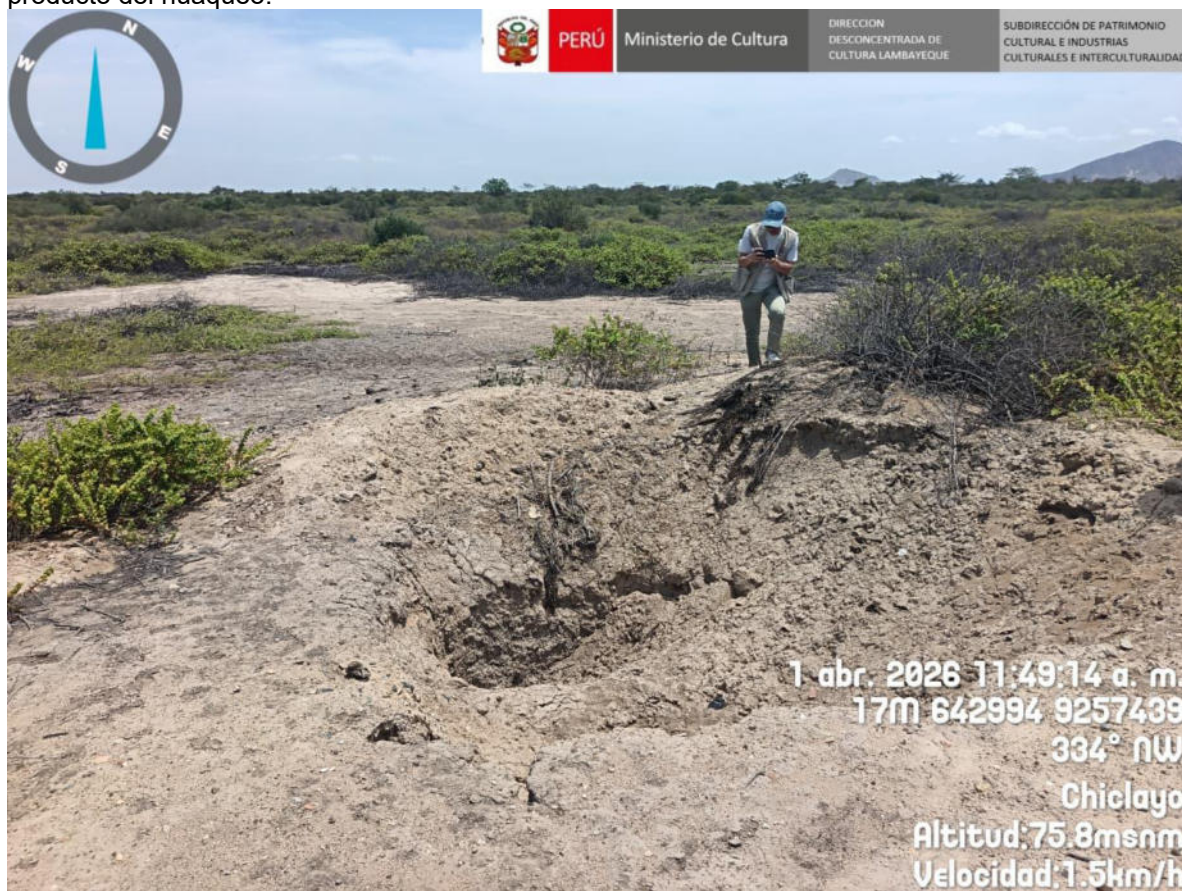
*2.Excavaciones clandestinas (Huaqueo), se registró acciones de excavación y remoción de suelo (pozo de huaqueo), lo que ha producido la descontextualización de las capas estratigráficas del BIP. La coordenada UTM (WGS84): 642995.00E – 9257444.00N. (Imagen N°04).*

Imagen N°04: Fotografía de la afectación. Nótese las acciones de excavación y remoción de suelo producto del huaqueo.

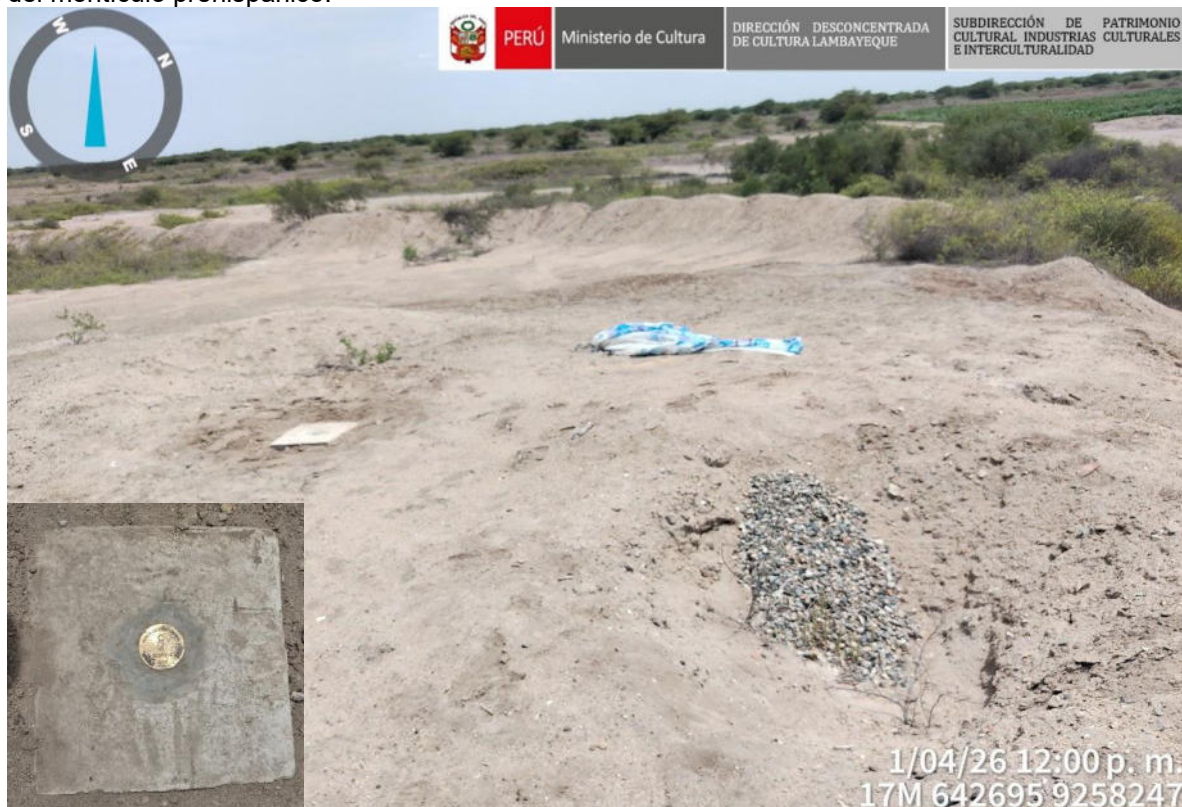
*3.La obra privada NO autorizada, por la instalación de un punto geodésico GNSS, con código 3001319-2026. La coordenada UTM (WGS84) referencial es 642691.00E – 9258247.00N. (Imagen N°05)*

Imagen N°05: Instalación del punto geodésico GNSS, con código 3001319-2026, ubicado en la cima del montículo prehispánico.

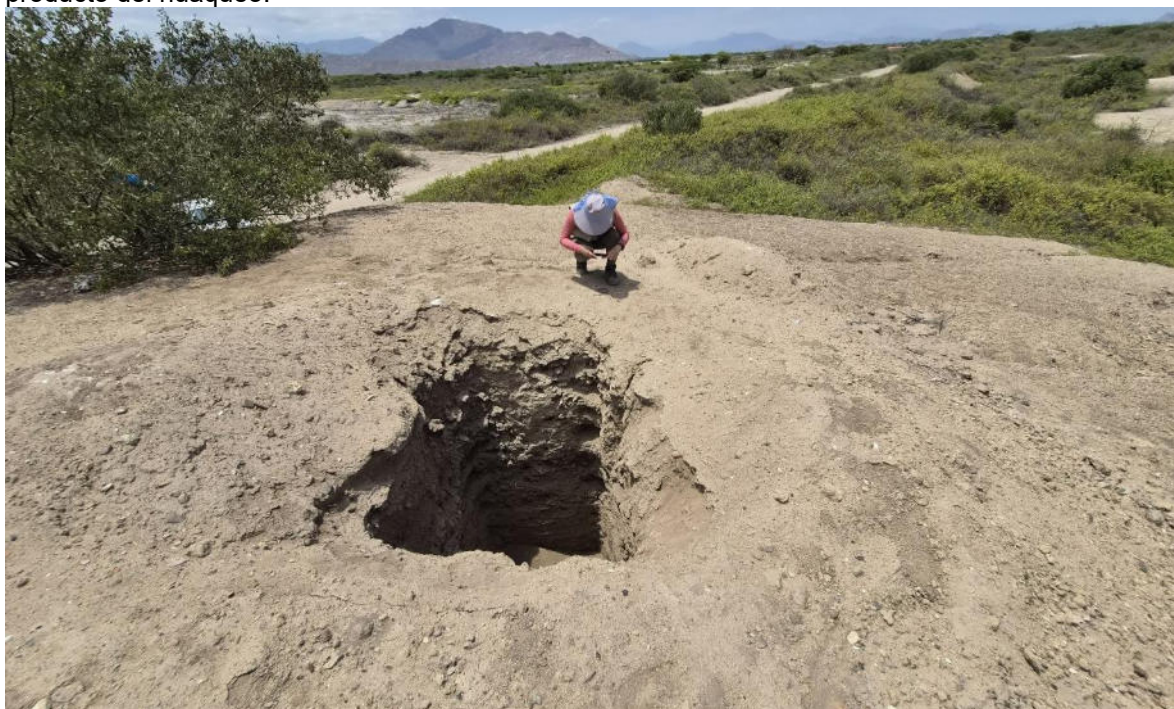
*4.Excavaciones clandestinas (Huaqueo), se registró acciones de excavación y remoción de suelo (pozo de huaqueo), lo que ha producido la descontextualización de las capas estratigráficas del BIP. La coordenada UTM (WGS84): 642696.00E – 9258243.00N. (Imagen N°06).*

Imagen N°06: Fotografía de la afectación. Nótese las acciones de excavación y remoción de suelo producto del huaqueo.

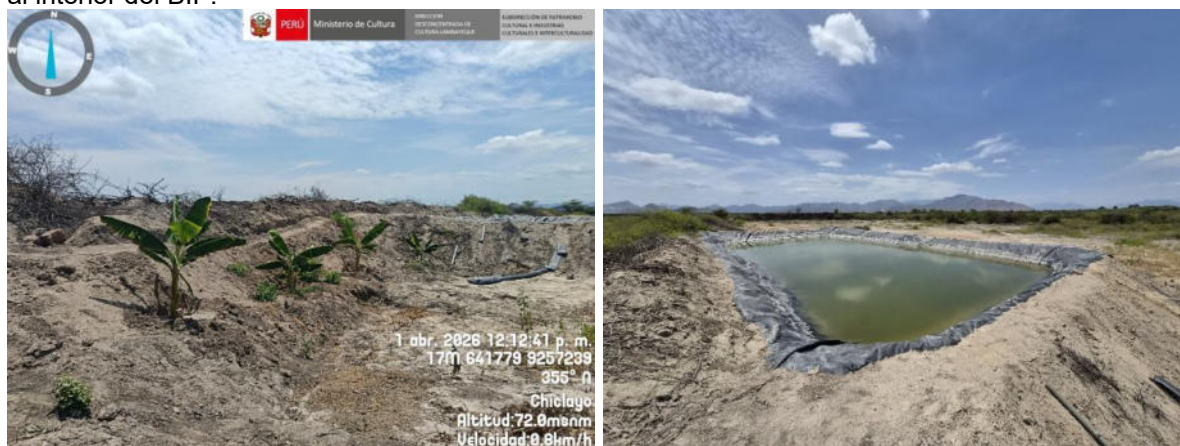
*5.La obra privada NO autorizada de remoción con presunto uso de maquinaria pesada para la habilitación de un área de cultivo e instalación de un reservorio de agua, indica labores de excavación y remoción de suelos en la parte suroeste del sitio El Algarrobal de Chocupe Sector B. La coordenada UTM (WGS84): 641778.00E – 9257253.00N. (Imagen N°07).*

Imagen N°07: fotografía de la habilitación de un área de cultivo e instalación de un reservorio de agua al interior del BIP.

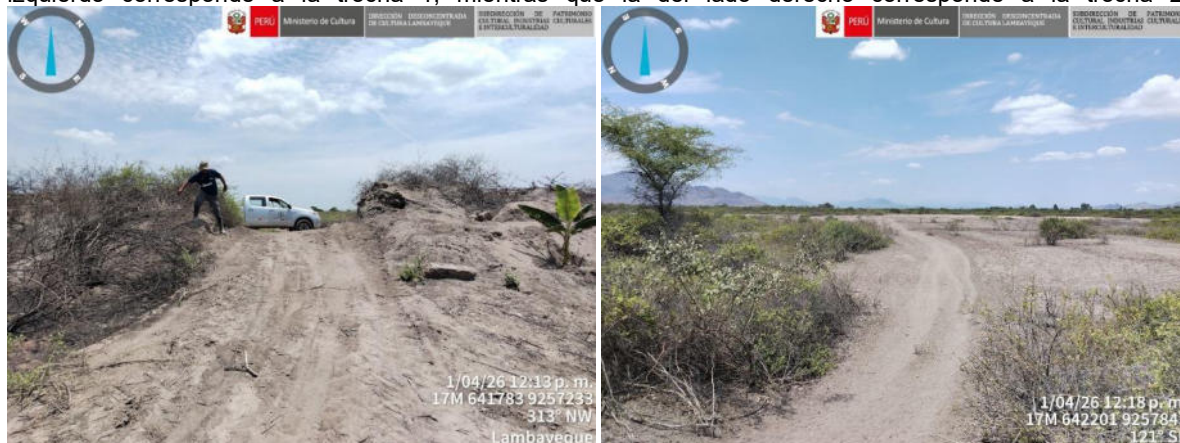
*6.Se identifico obra privada NO autorizada, de remoción con maquinaria pesada para la habilitación de dos trochas carrozables, indica labores de excavación y remoción de suelos al interior del área intangible del sitio El Algarrobal de Chocupe Sector B. Trocha 1: coordenada UTM (WGS84): 641783.00E – 9257233.00N; y trocha 2: coordenada UTM (WGS84): 642199.00E – 9257844.00N. (Imagen N°08).*

Imagen N°08: Habilitación de dos trochas carrozables, indica labores de excavación y remoción de suelos al interior del área intangible del sitio El Algarrobal de Chocupe Sector B. En la imagen, la fotografía del lado izquierdo corresponde a la trocha 1, mientras que la del lado derecho corresponde a la trocha 2.

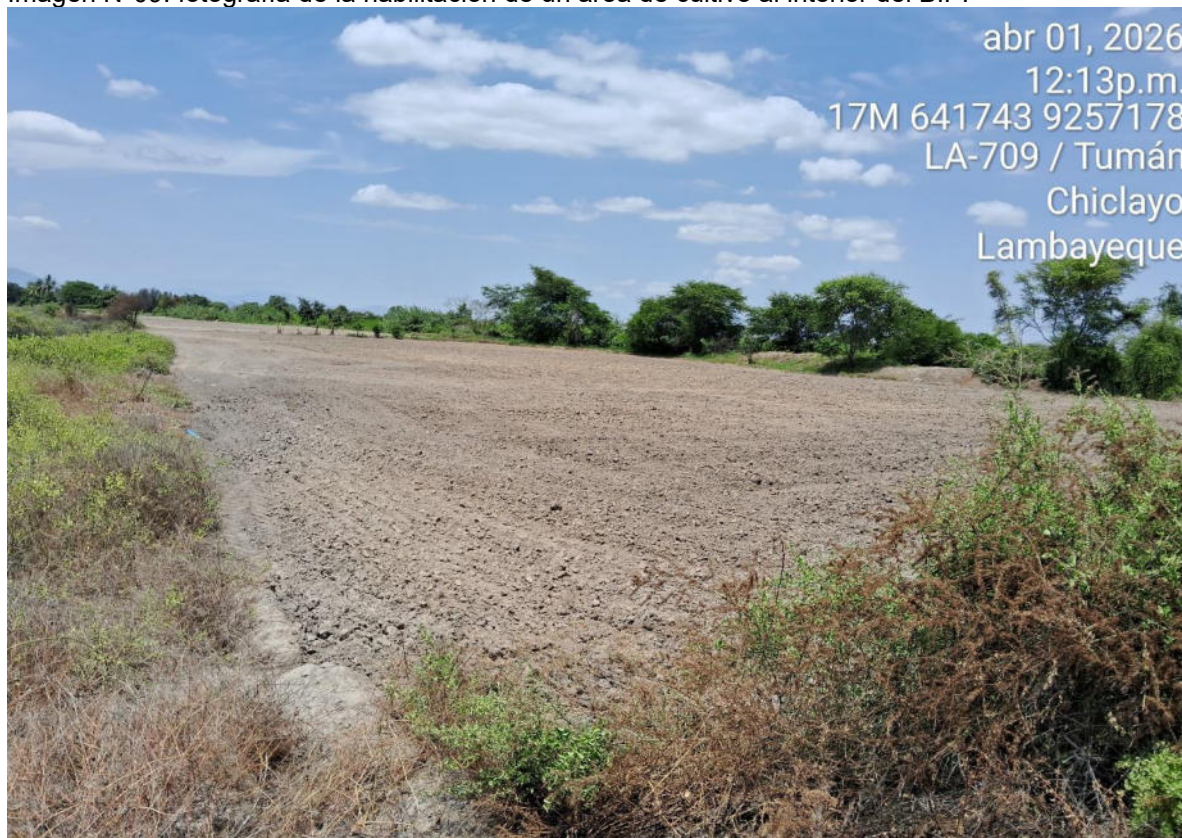
*7.La obra privada NO autorizada de remoción con maquinaria pesada y habilitación de un área de cultivo indica labores de excavación y remoción de suelos en la parte suroeste del sitio. La afectación se ubica en el interior del sitio arqueológico El Algarrobal de Chocupe Sector B, en su límite suroeste. La coordenada UTM (WGS84): 641744.00E – 9257179.00N. (Imagen N°09).*

Imagen N°09: fotografía de la habilitación de un área de cultivo al interior del BIP.

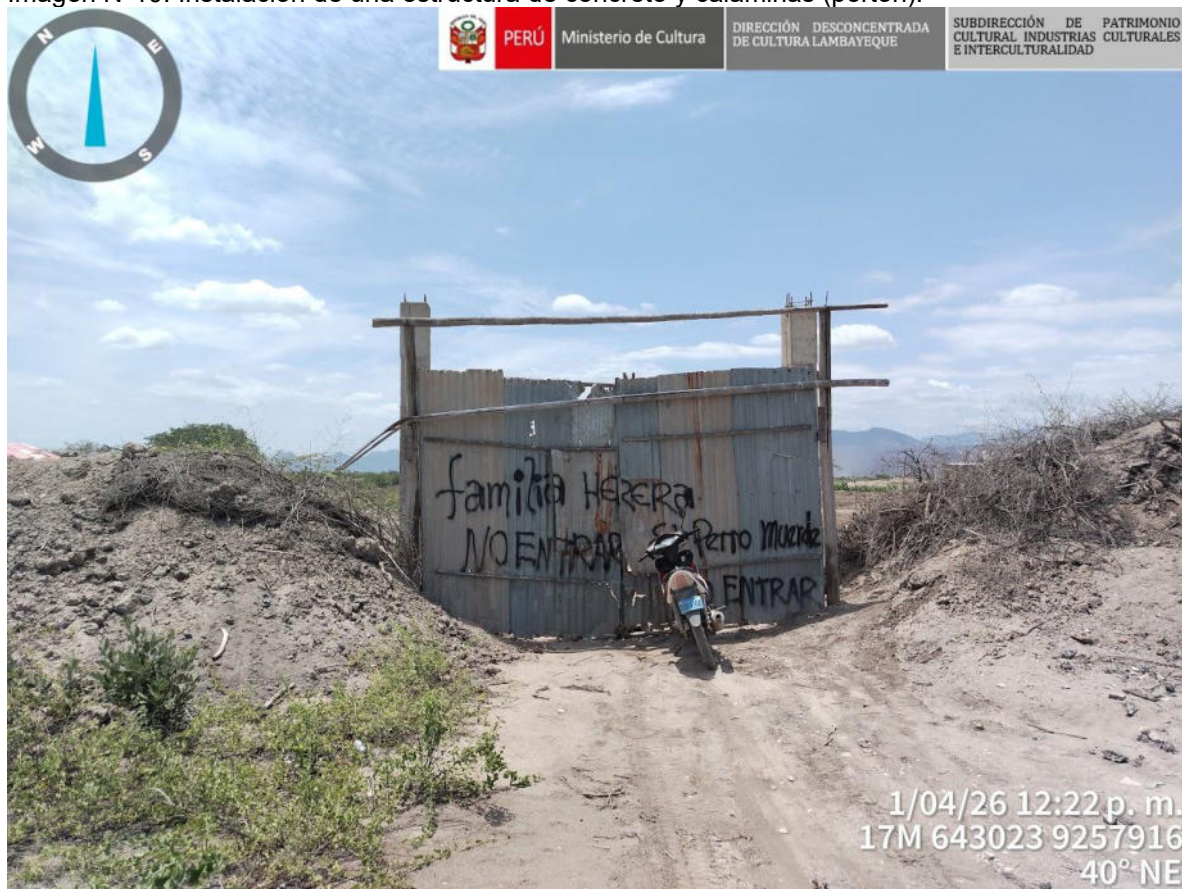
*8.Instalación de una estructura de concreto y calaminas (portón). La coordenada UTM (WGS84): 643023.00E – 9257916.00N. (Imagen N°10).*

Imagen N°10: Instalación de una estructura de concreto y calaminas (portón).
