**RESOLUCION DIRECTORAL N° 000176-2026-DGPA-VMPCIC/MC**

## INFORME N° 000169-2026-DGPA-VMPCIC-ARD/MC

## INFORME N° 000744-2026-DSFL-DGPA-VMPCIC/MC

## INFORME N° 000111-2026-DSFL-DGPA-VMPCIC-DRM/MC

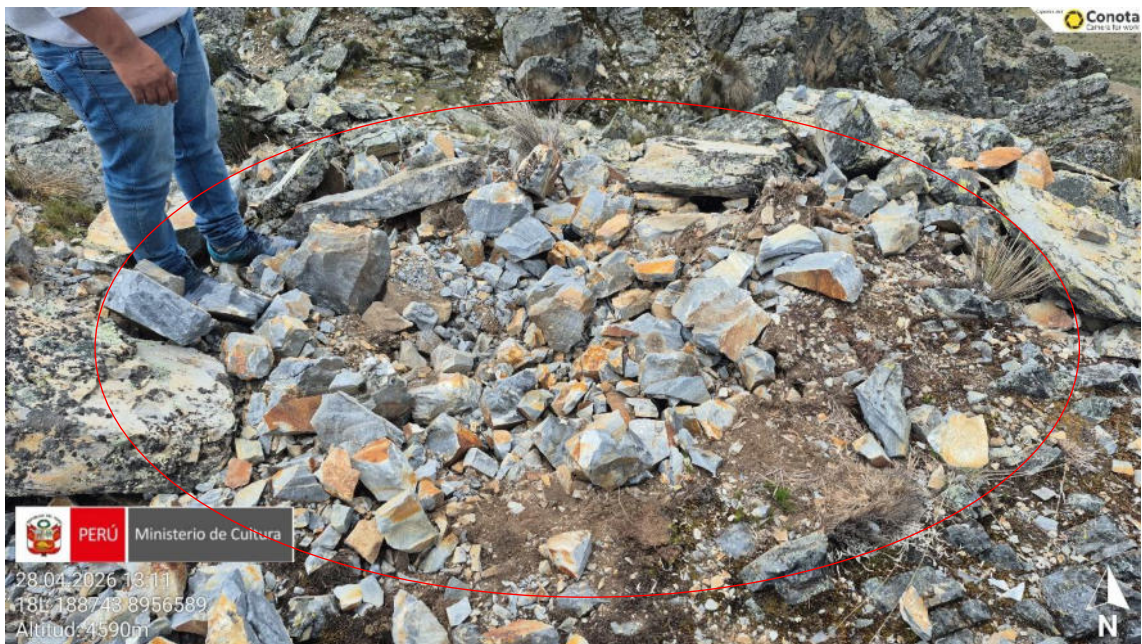
Imagen 01: vista a detalle de remoción de suelo y piedra aparentemente por actividades de exploración minera.

*-Se constató la presencia de trabajos aparentemente asociados a proyectos de exploración, cateos y/o voladura (UTM 188741 E / 8956591 N) con fines de estudios mineros, los cuales han ocasionado la afectación directa de muros de piedra de origen prehispánico.*

| MEDIDA | | REFERENCIA |
|---|---|---|
| Paralización y/o cese de la afectación: | x | - Cese de avance de actividades antrópicas como la agrícola y la ganadería.<br>- Disponer el cese de cualquier actividad ante la eventual continuidad o ejecución de proyectos de exploración y/o explotación minera, tales como |

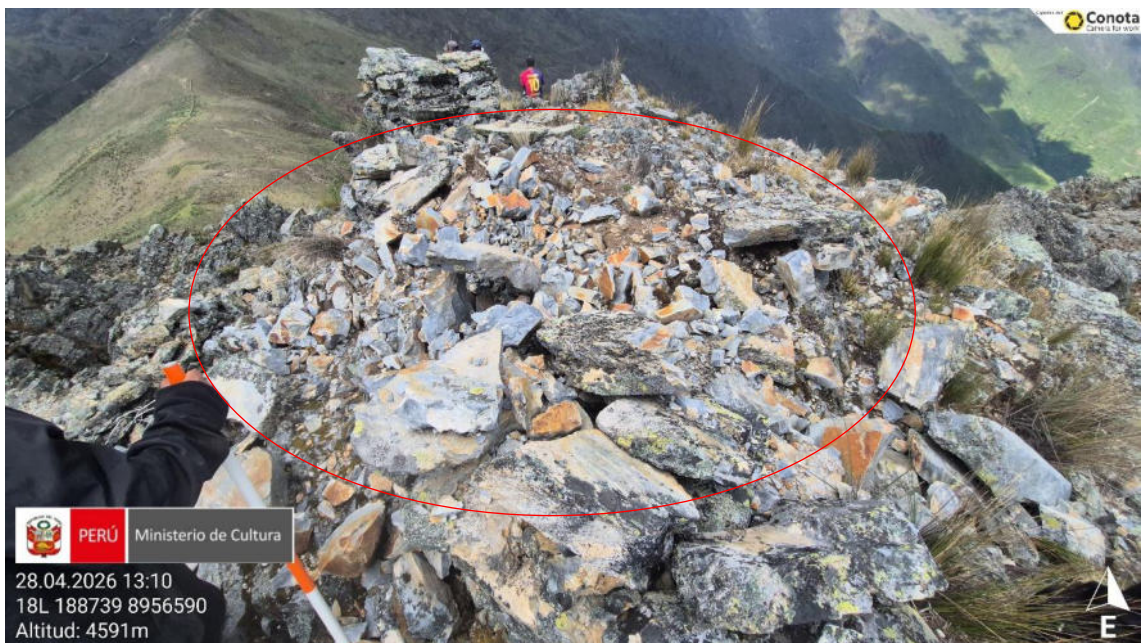
Imagen 02: vista panorámica de remoción de muros de piedra.

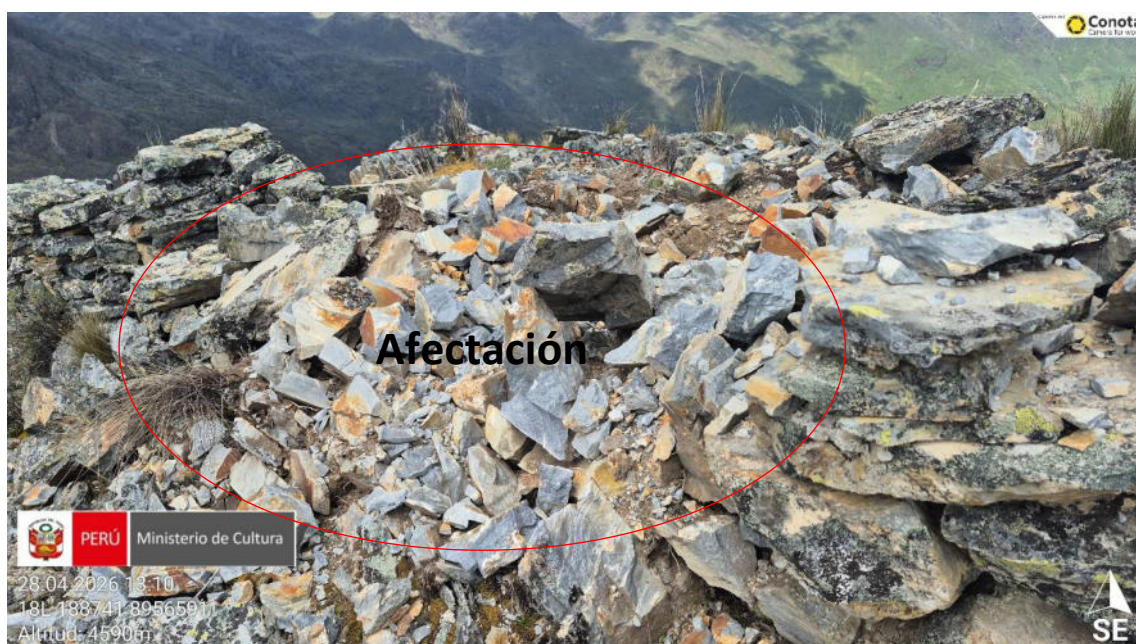
Imagen 03: vista a detalle de afectación directo de muros de piedra producto

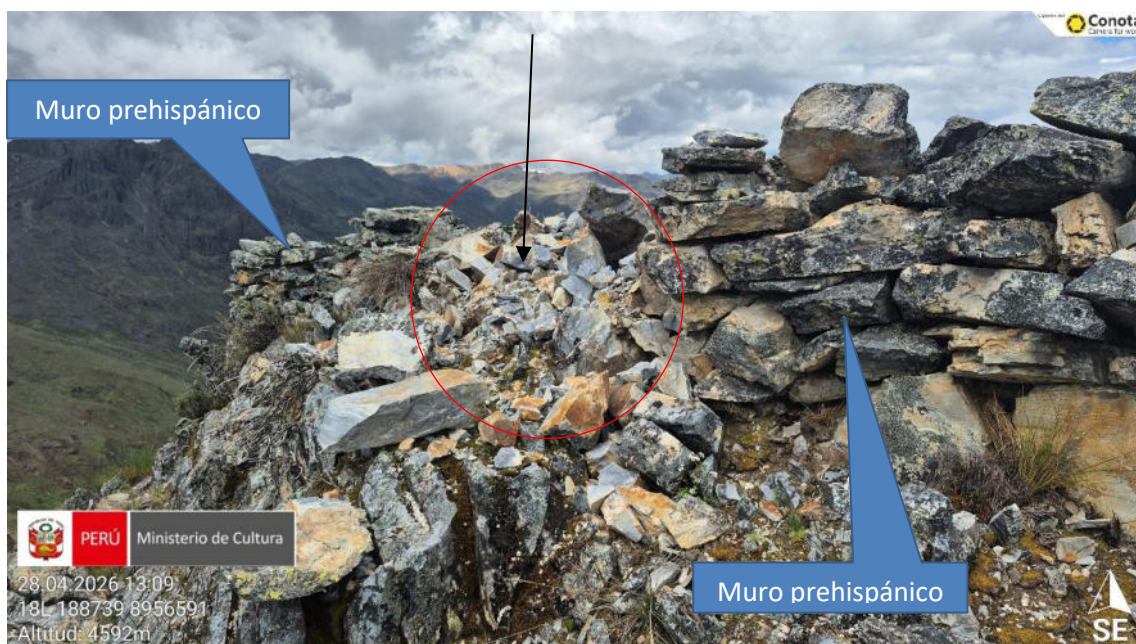
Imagen 04: vista panorámica de como producto de dicha actividad aparentemente exploración minera afecto directamente un segmento de muro prehispánico.

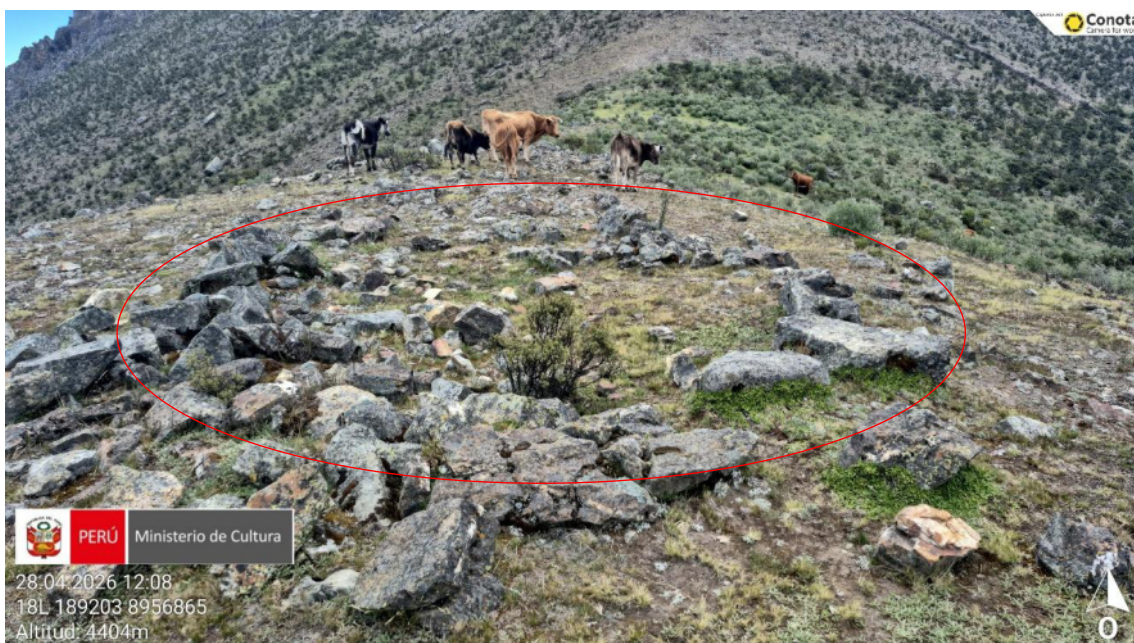
Imagen 05: vista a detalle de actividades de ganadería y consecuencia se aprecia el deterioro de los recintos arquitectónicos.

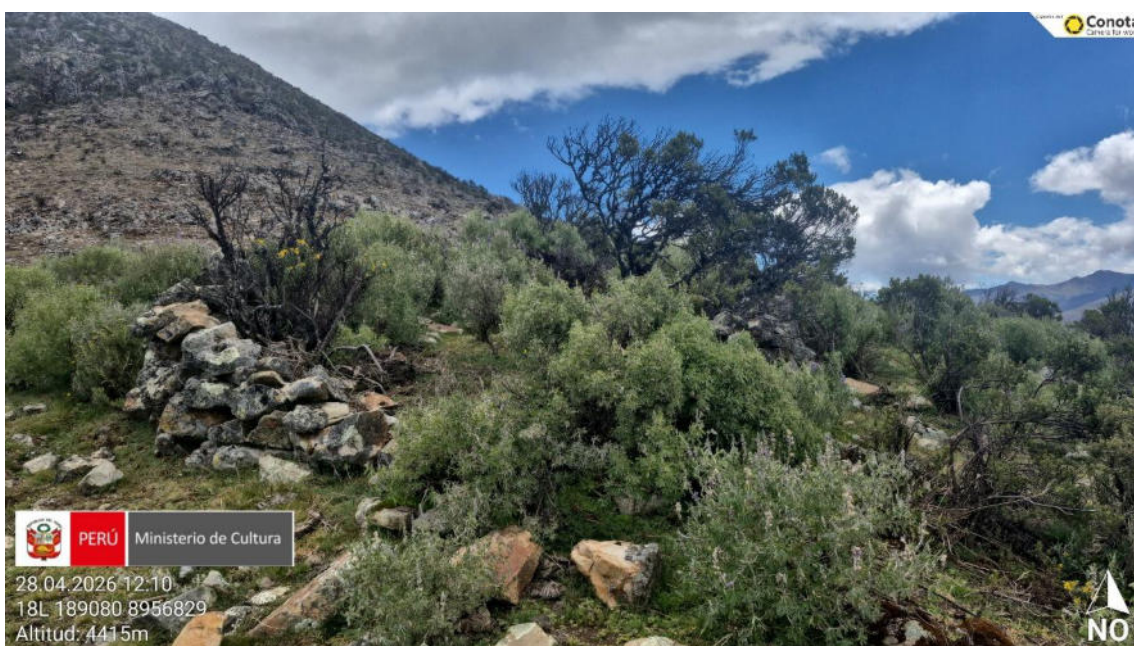
Imagen 06: vista general de plantas del lugar sobre los recintos del lugar los cuales alteran sustancialmente.

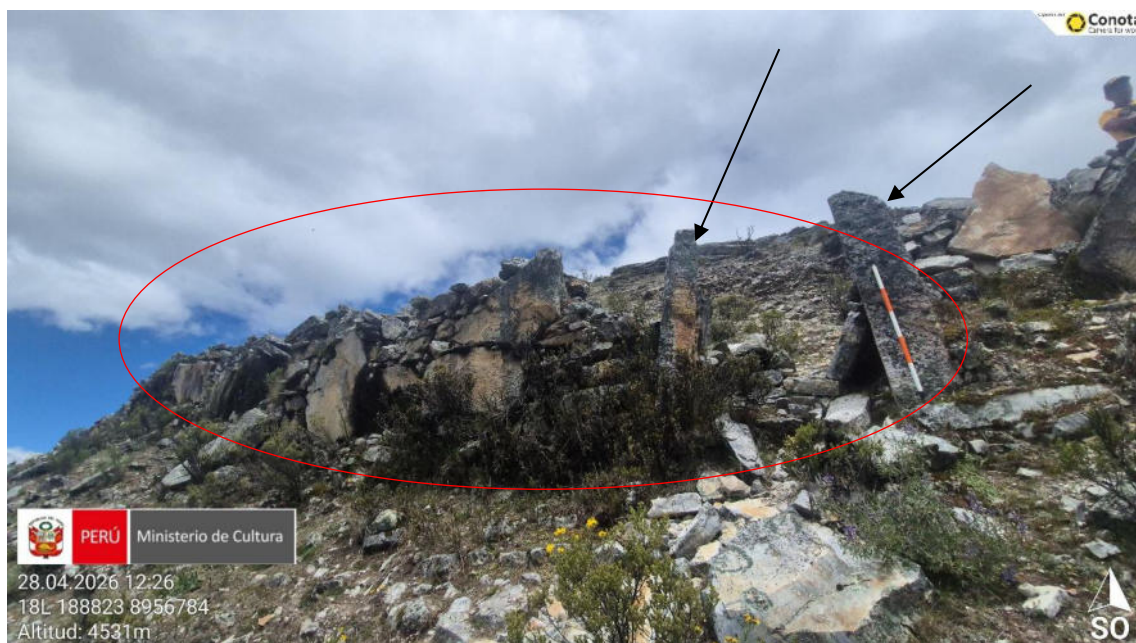
Imagen 06: Se registra una vista panorámica de un muro prehispánico dispuesto a manera de muro perimétrico, donde presenta un acceso definido por la disposición de dos bloques líticos verticales, configurando un vano de ingreso que conduce hacia la parte nuclear del sitio.

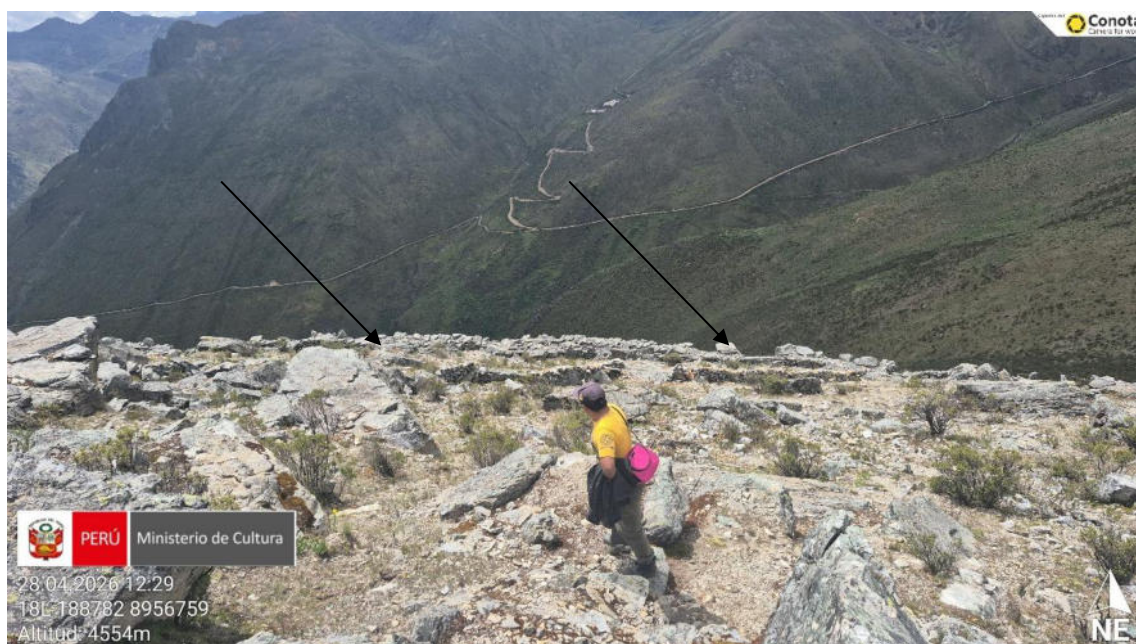
Imagen 07: vista panorámica de emplazamientos de recintos arquitectónicos prehispánicos sobre espacios naturales del terreno.

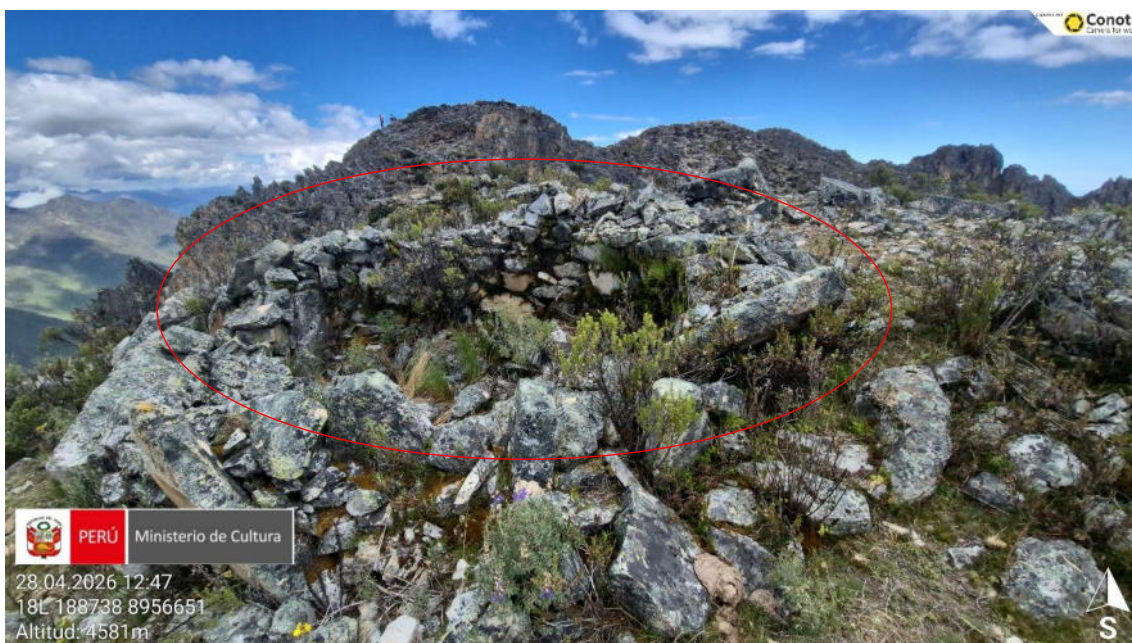
Imagen 07: vista panorámica de recintos circular construido de piedra labrada con técnica de pircado.

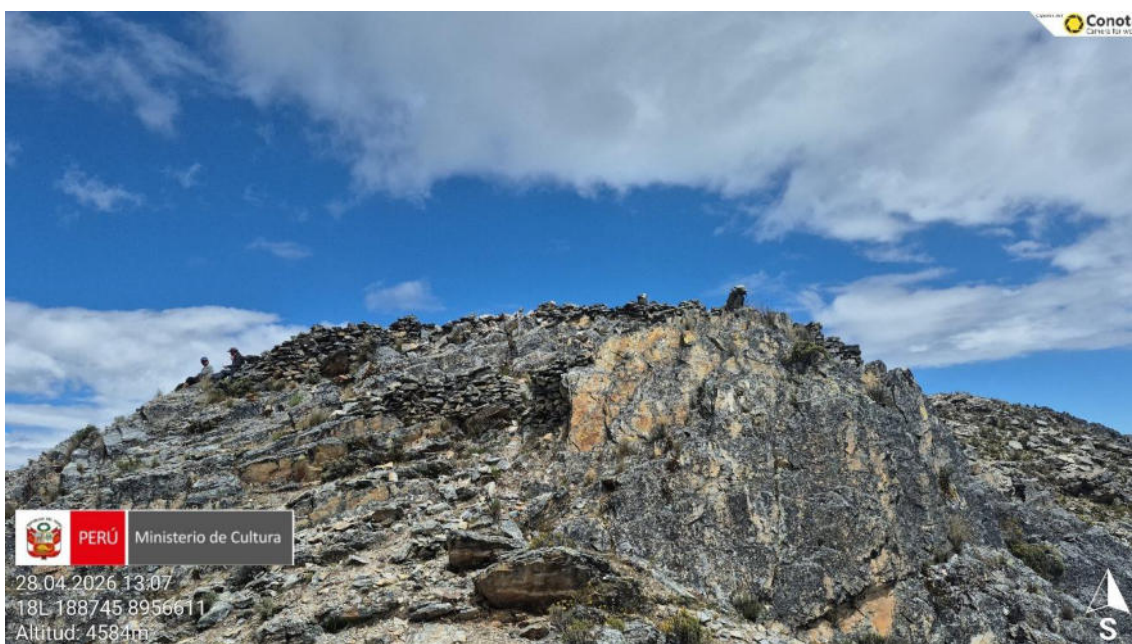
Imagen 08: vista panorámica de muros prehispánicos ubicados en la parte mas alta del sitio, adaptados a la morfología del terreno.

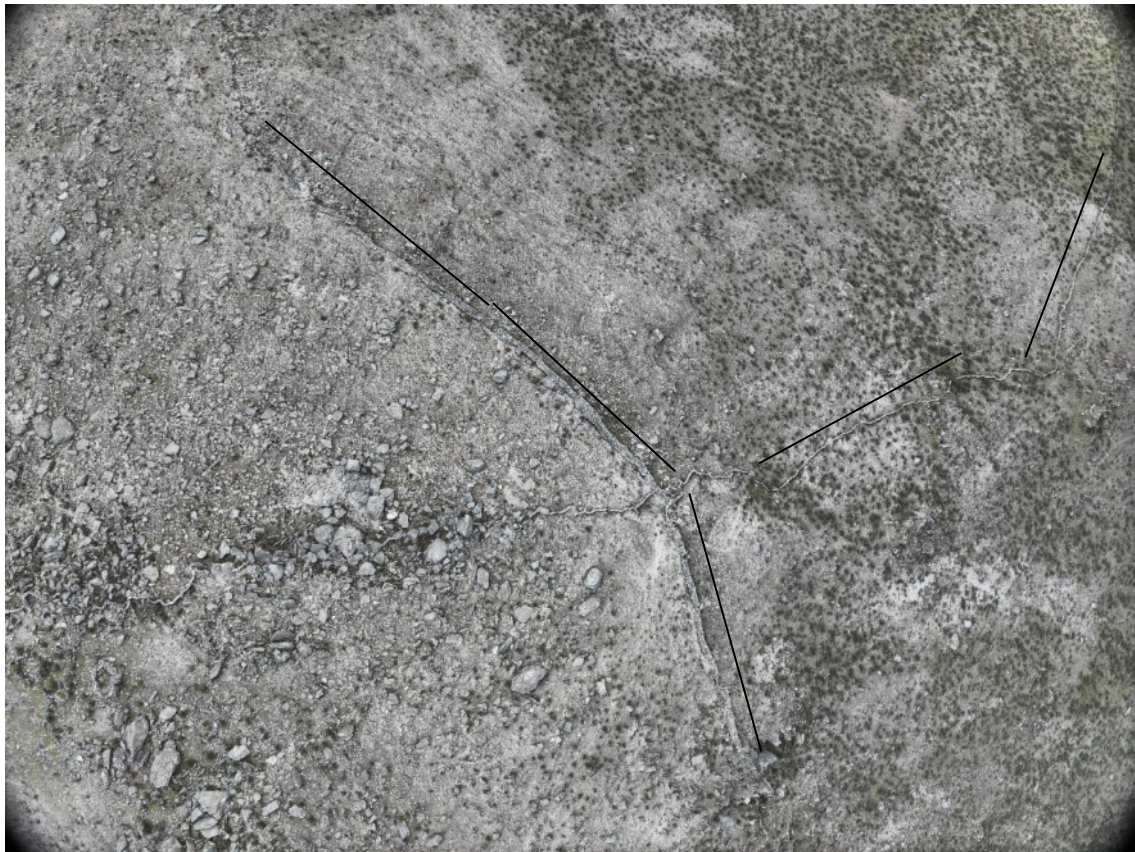
Imagen 09: vista panorámica de dron donde se observa con claridad la planificación del sitio sobre el espacio geográfico.

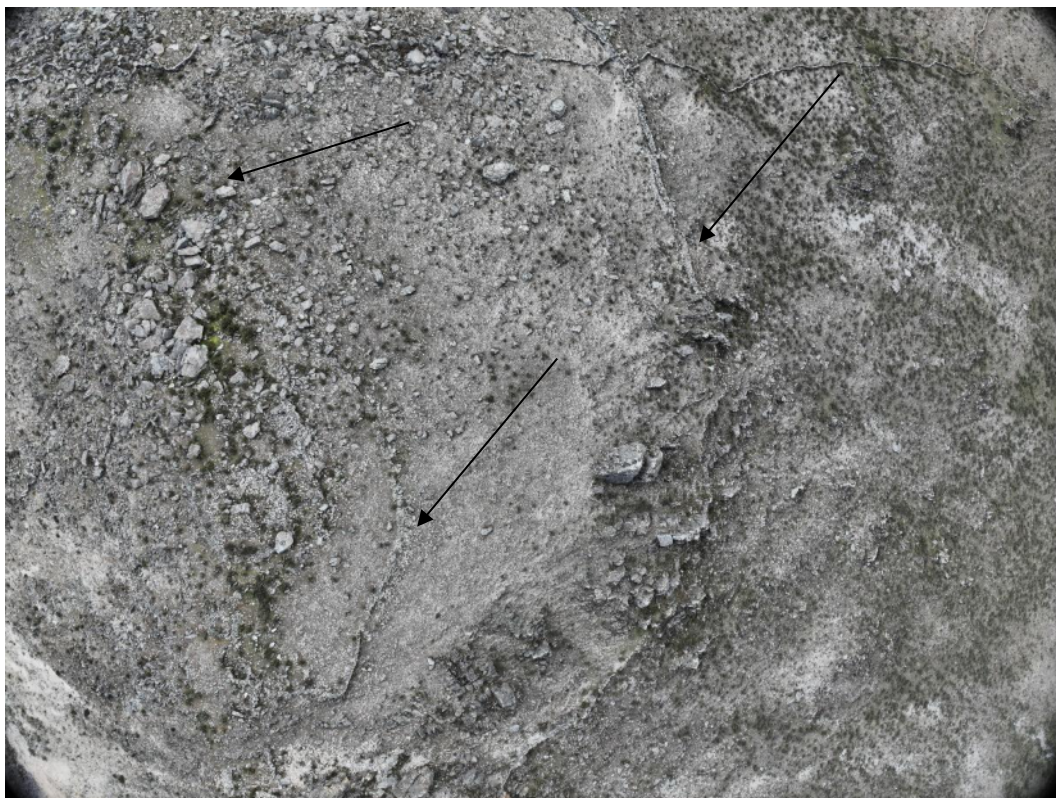
Imagen 10: fotografía de un dron en las cuales se observa divisiones de recintos arquitectónicos de manera planifica sobre el área topográfica.

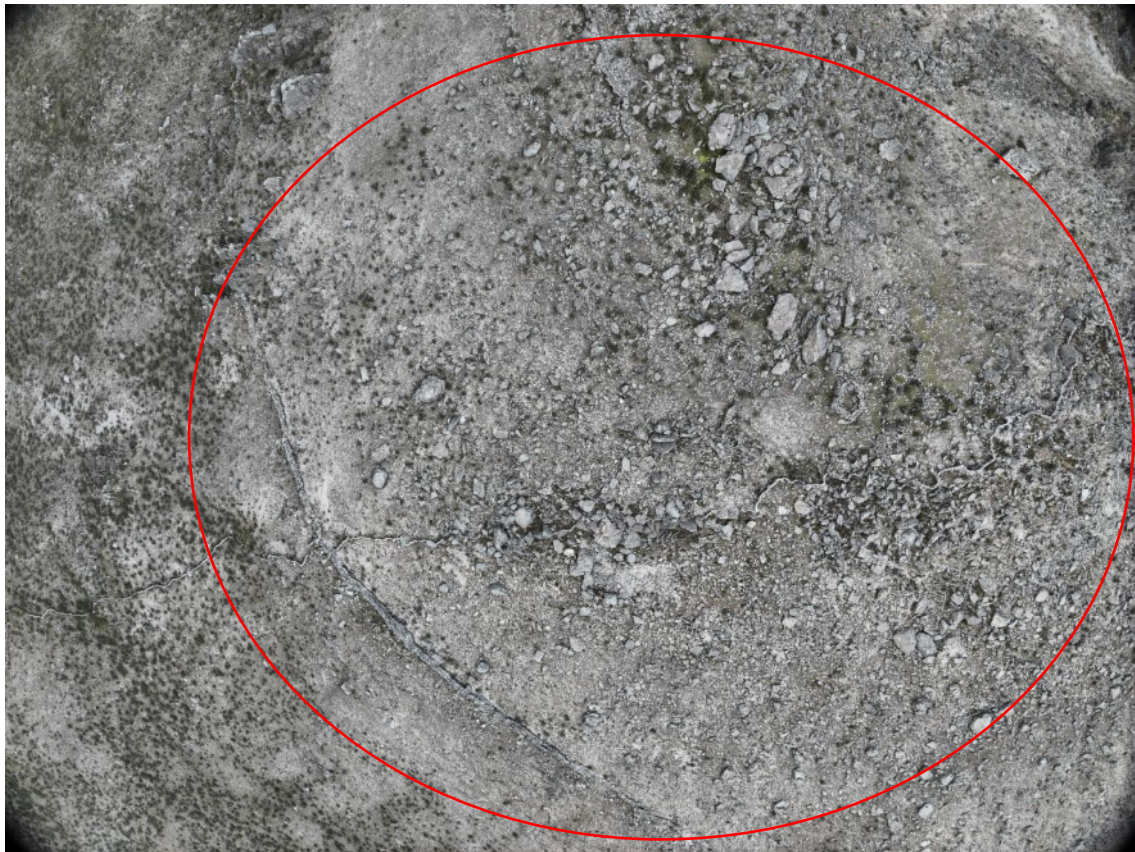
Imagen 11: fotografía general de una parte del sitio arqueológico tomado desde un dron.

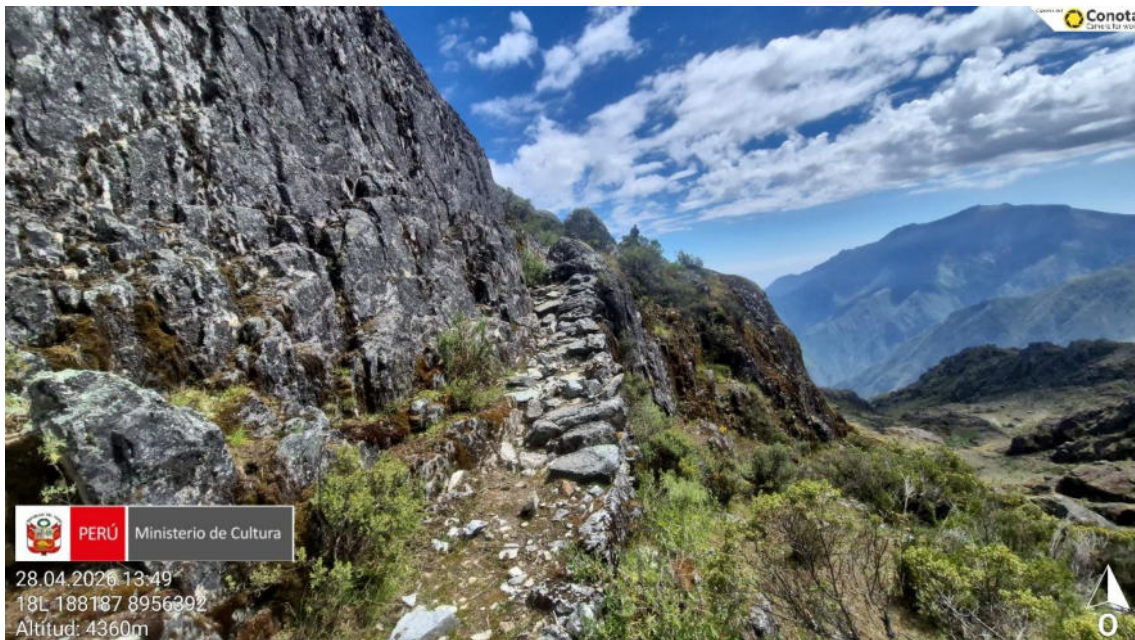
Imagen 12: vista fotográfica panorámica de un segmento de camino prehispánico.

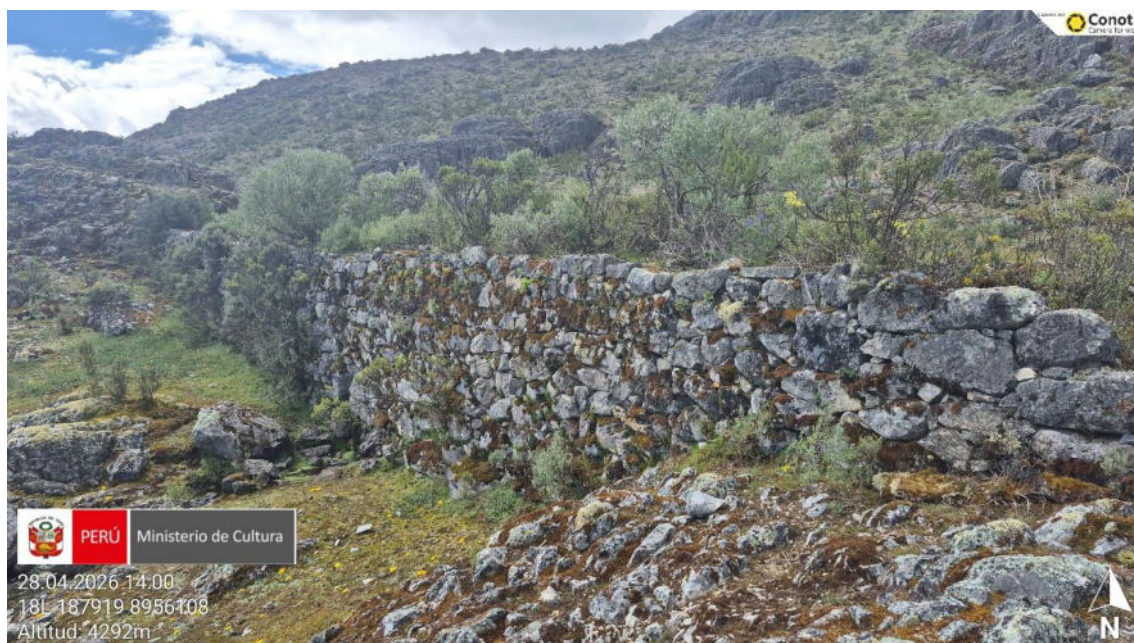
Imagen 13: vista panorámica de probable dique de contención correspondiente a una cocha prehispánica.
