## RESOLUCION DIRECTORAL N° 000192-2026-DGPA-VMPCIC/MC

**Asunto :** Remito Informe de Viabilidad para la Protección Provisional del  
sitio arqueológico Huallhuay, ubicado en el distrito de Aucará,  
provincia de Lucanas, departamento de Ayacucho.

### SITIO ARQUEOLÓGICO HUALLHUAY

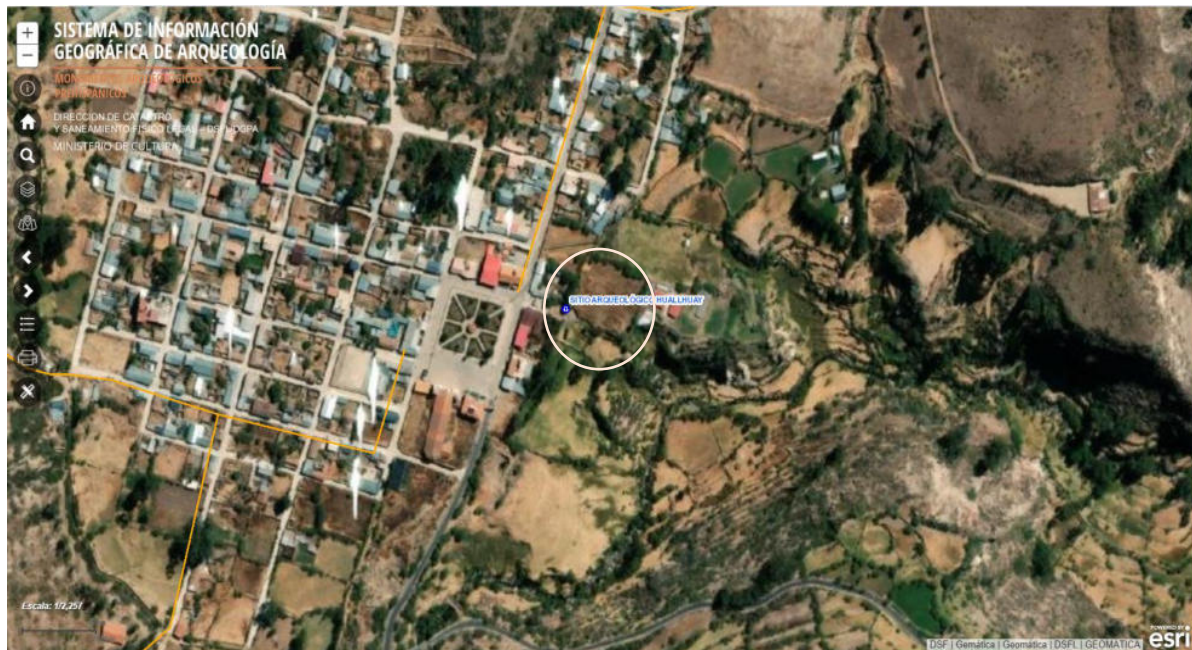
**Imagen 01.** Ubicación del sitio arqueológico de Huallhuay. Nótese su registro referencial en el SIGDA del Ministerio de Cultura.

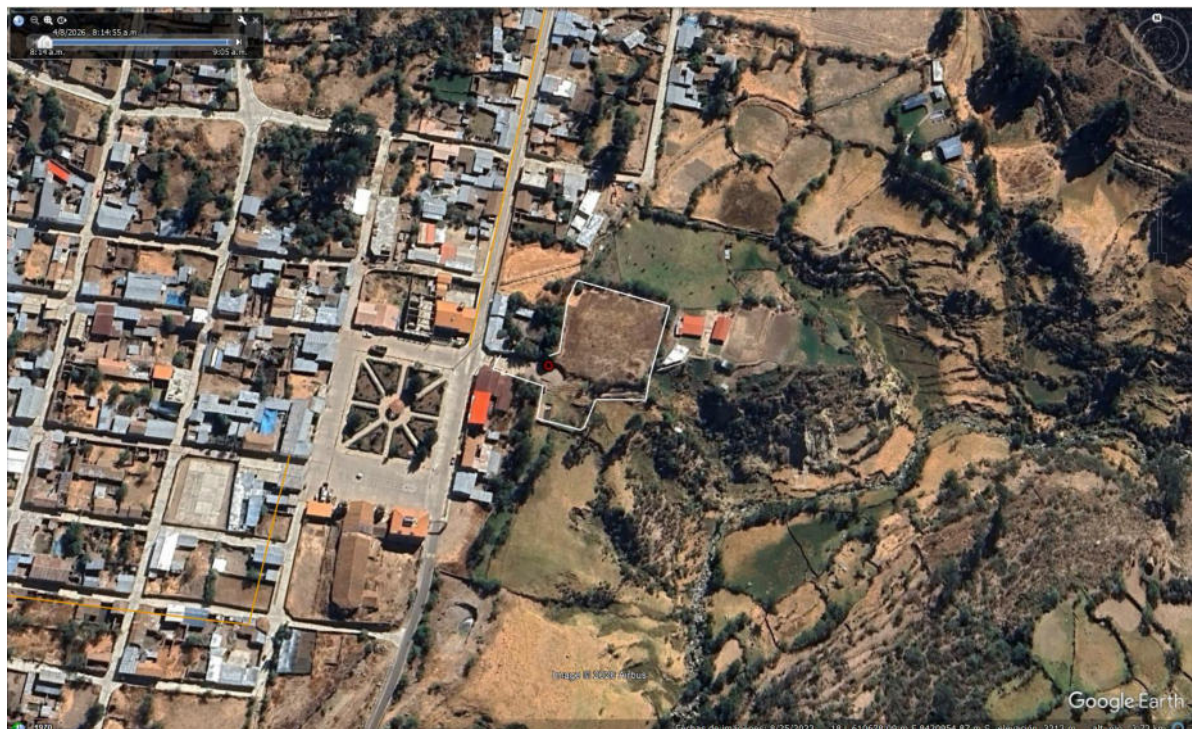
**Imagen 02.** Poligonal propuesta para el sitio arqueológico de Huallhuay. Nótese la topografía del terreno. Fuente: Google Earth (25/08/2023).

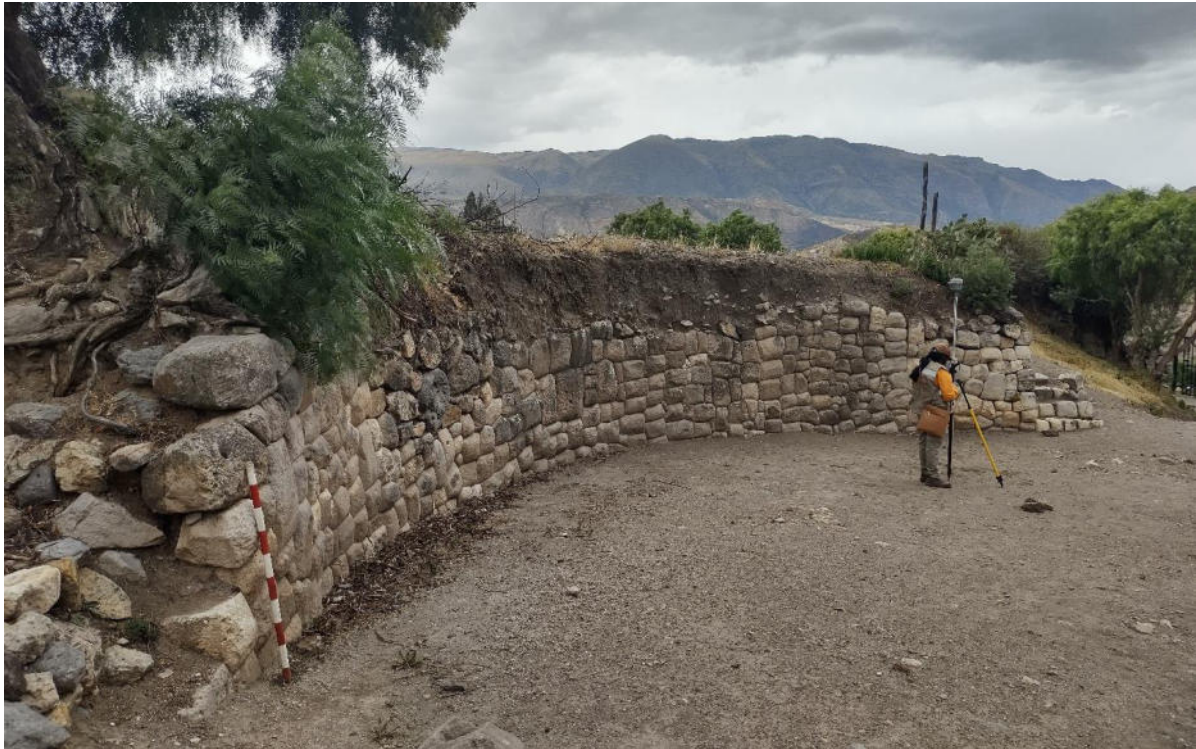
El bien inmueble prehispánico Huallhuay presenta un muro de piedra de forma semicircular de aproximadamente 13.0 m. de largo por 1.60 m. de altura, construido a partir del uso de piedras talladas distribuidas de manera ordenada, unas encima de otras, sin el uso de argamasa de barro con paramento de tipo sedimentario, muro que pudo formar parte de una estructura mayor hoy inexistente. Junto a esta estructura, hacia el lado sureste, se registra un segmento de muro de contención de aproximadamente 3.0 m. de largo por 2.0 m. de altura que forma parte constructiva de una plataforma de tierra y hacia el lado sur una estructura rectangular de concreto y piedras de aproximadamente 9.0 m. de largo por 3.0 m. de ancho ligada a una fuente de agua (probable baño inca) sobre la cual se edificó una urna escalonada que contiene la estatua de la Virgen de la Inmaculada Concepción. Además, se registró un porcentaje significativo de fragmentos cerámicos de pasta anaranjada y mismo color de engobe, así como algunos tios de engobe guindo, mismos que presentan acabado semi pulido. Los restos óseos hallados presentan un mal estado de conservación por lo que, es difícil determinar si estos corresponden a restos óseos humanos o animales.

**Imagen 03.** Estructura semi circular registrada en la parte media del sitio arqueológico. Nótese su paramento de tipo sedimentario.

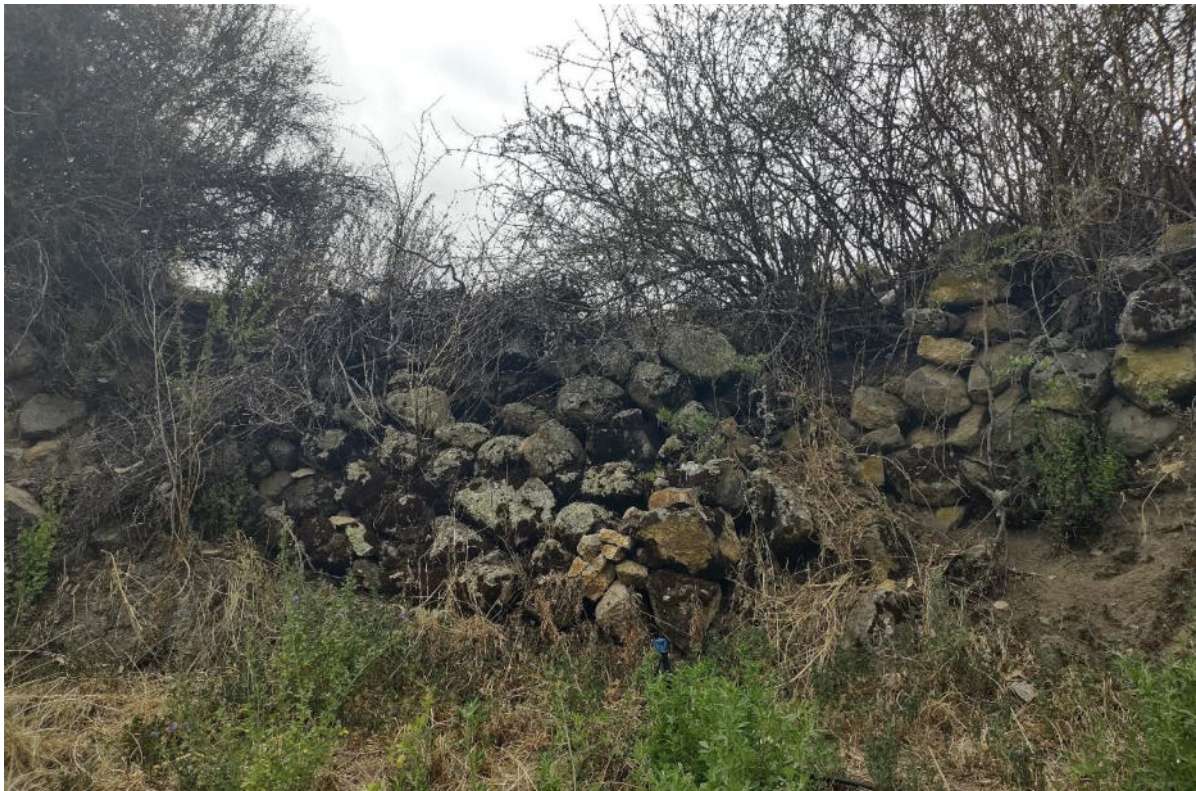
*Por la pendiente del terreno (oeste a este) y la ubicación de las estructuras antes señaladas, estas estarían expuestas a las escorrentías de las aguas de la lluvia. Así como, a la práctica agrícola al lado norte del sitio arqueológico y al intemperismo climático propio de la zona.*

**Imagen 04.** Muro de contención registrado al lado este del sitio arqueológico de Huallhuay. Nótese sus dimensiones y estado de conservación.

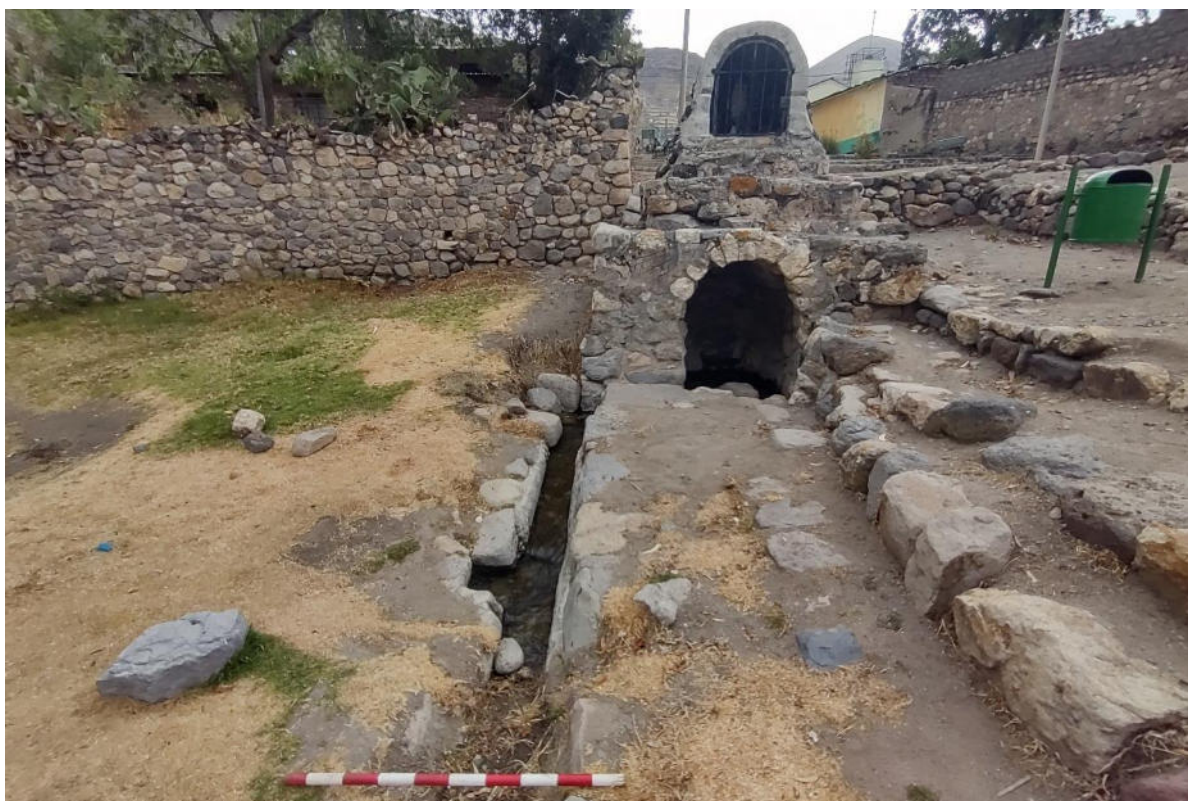
**Imagen 05.** Fuente de agua registrada en la parte media del sitio arqueológico de Huallhuay. Nótese el canal de agua asociada a una poza rectangular.

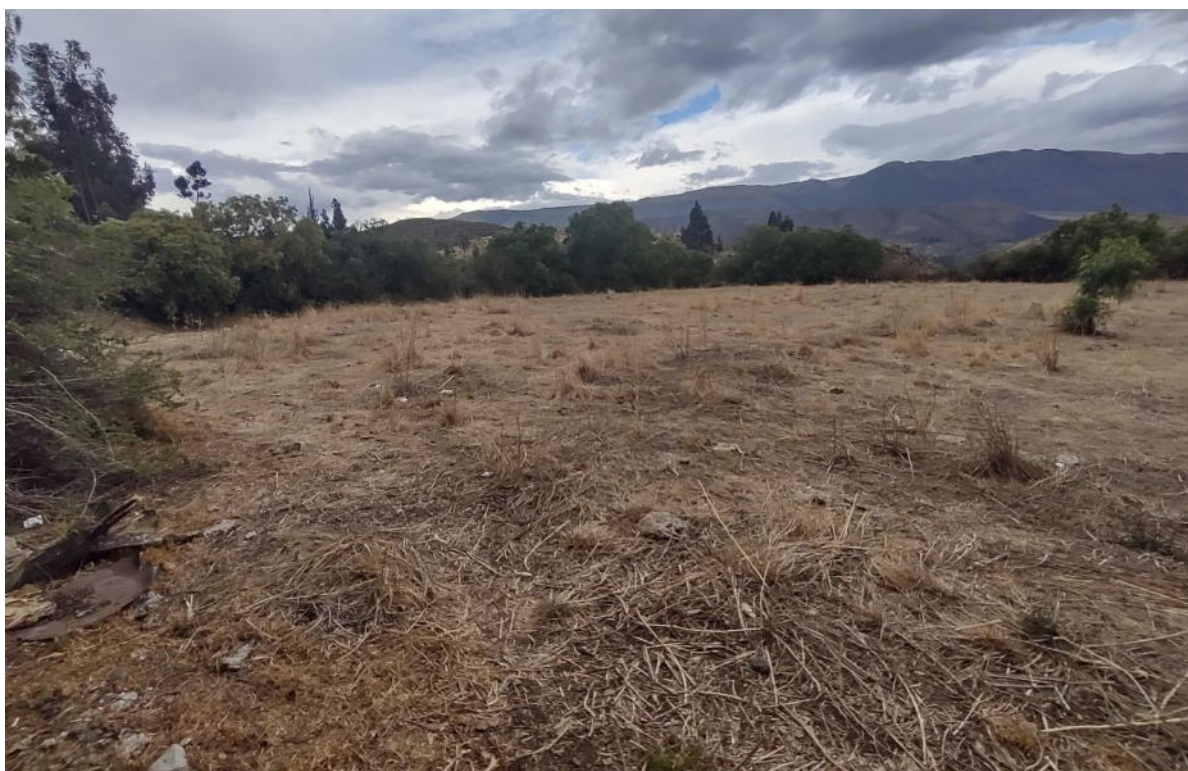
*Las afectaciones registradas al lado norte corresponden a la remoción del terreno producto de actividades agrícolas, sumado al registro de un pozo de excavación (probable huaqueo) y a la gran cantidad de basura moderna y excremento de ganado vacuno, hecho último que reflejaría el pastoreo de este tipo de ganado en este sector del sitio arqueológico. Mientras que las afectaciones identificadas al lado sur se traducen en la habilitación de escalinatas de piedras y la disposición de tachos de basura metálicas; así como, a la construcción de una estructura rectangular de piedras y concreto que funciona como una poza asociada a una fuente de agua, lugar donde también se identificó un muro de concreto que pudo funcionar como canal para el transporte de agua. A esto se suma las afectaciones registradas al lado oeste, que se refleja en la instalación de pisos y escalinatas de piedras y concreto como parte de la adecuación turística que se le dio al sitio arqueológico, lugar donde se efectuó también la instalación de banquetas de metal y madera; así como, postes de luz. Finalmente, la afectación registrada al lado este se traduce en la instalación de una puerta metálica que permite el paso hacia edificaciones modernas y campos de cultivos.*

**Imagen 06.** Lado norte del sitio arqueológico de Huallhuay utilizada anteriormente como campo de cultivo.

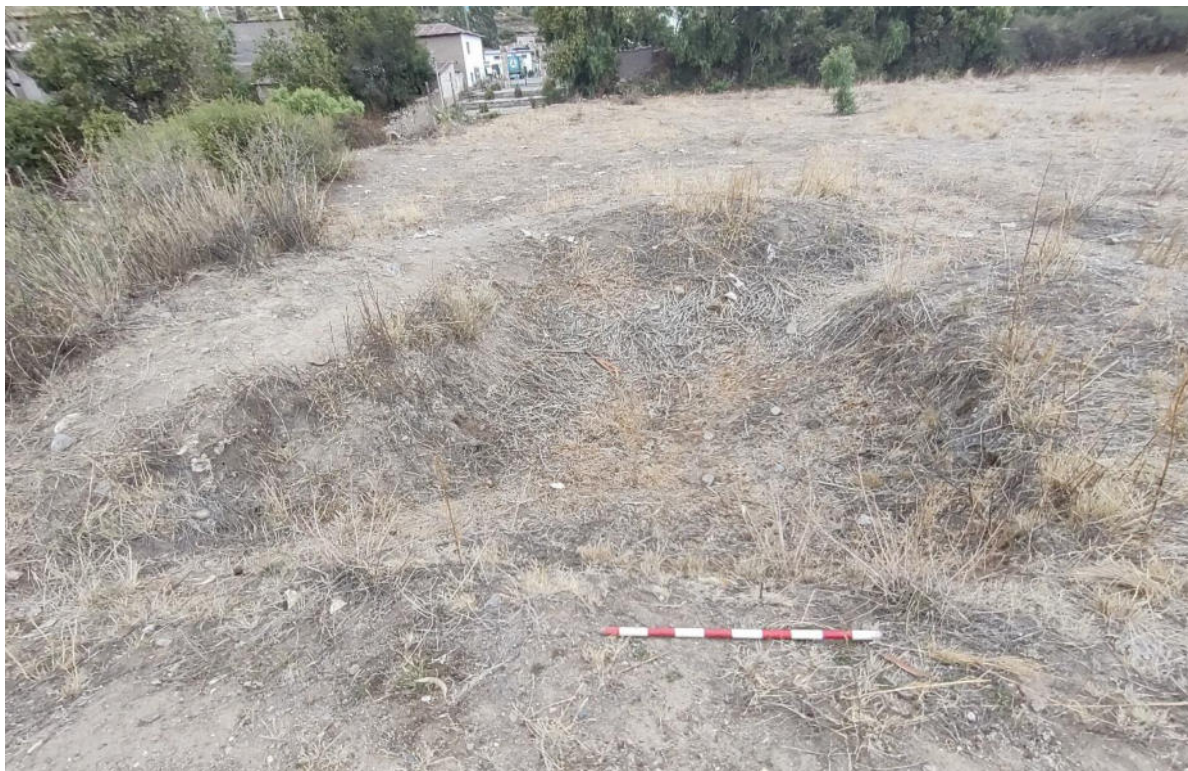
**Imagen 07.** Excavación de un pozo al lado norte del sitio arqueológico de Huallhuay. Nótese sus dimensiones.

| MEDIDA | | REFERENCIA |
|---|---|---|
| - Paralización y/o cese de la afectación: | x | Se solicitó al representante de la municipalidad distrital de Aucará efectuar acciones en bien estar del sitio arqueológico de Huallhuay. |

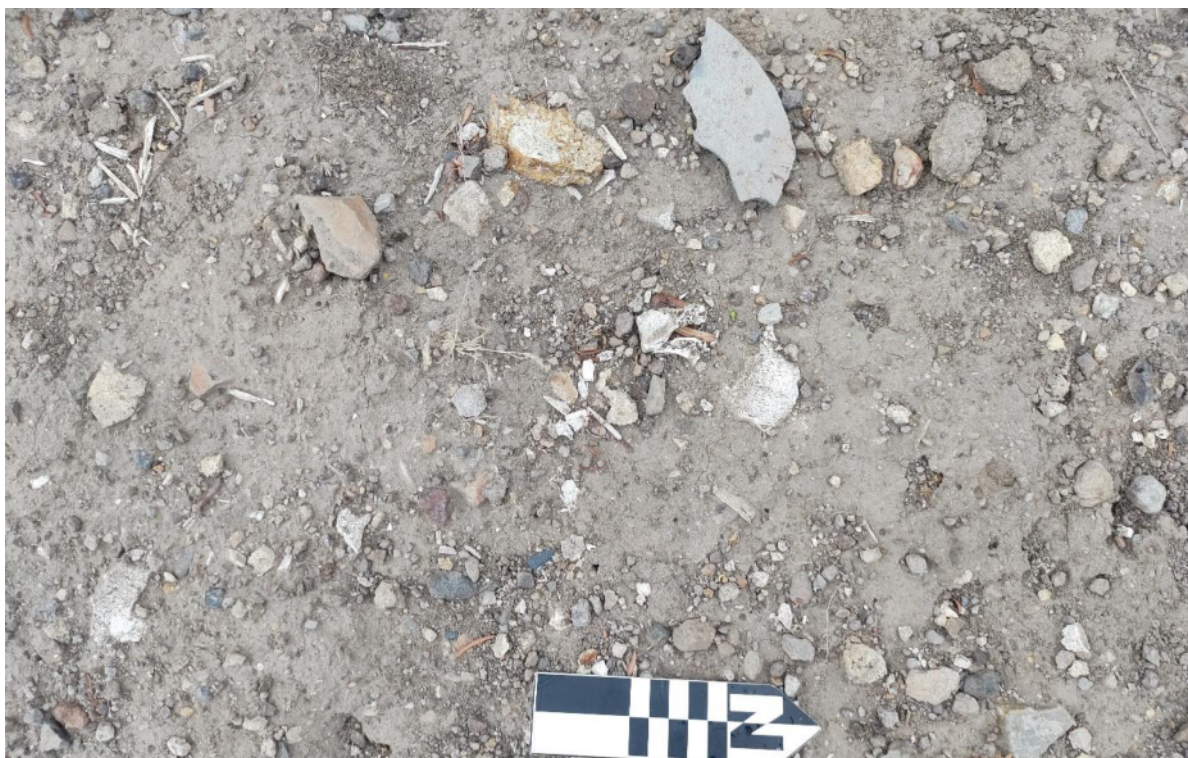
**Imagen 08.** Fragmentos cerámicos y restos óseos registrados junto al pozo de excavación realizado al lado norte del sitio arqueológico de Huallhuay.

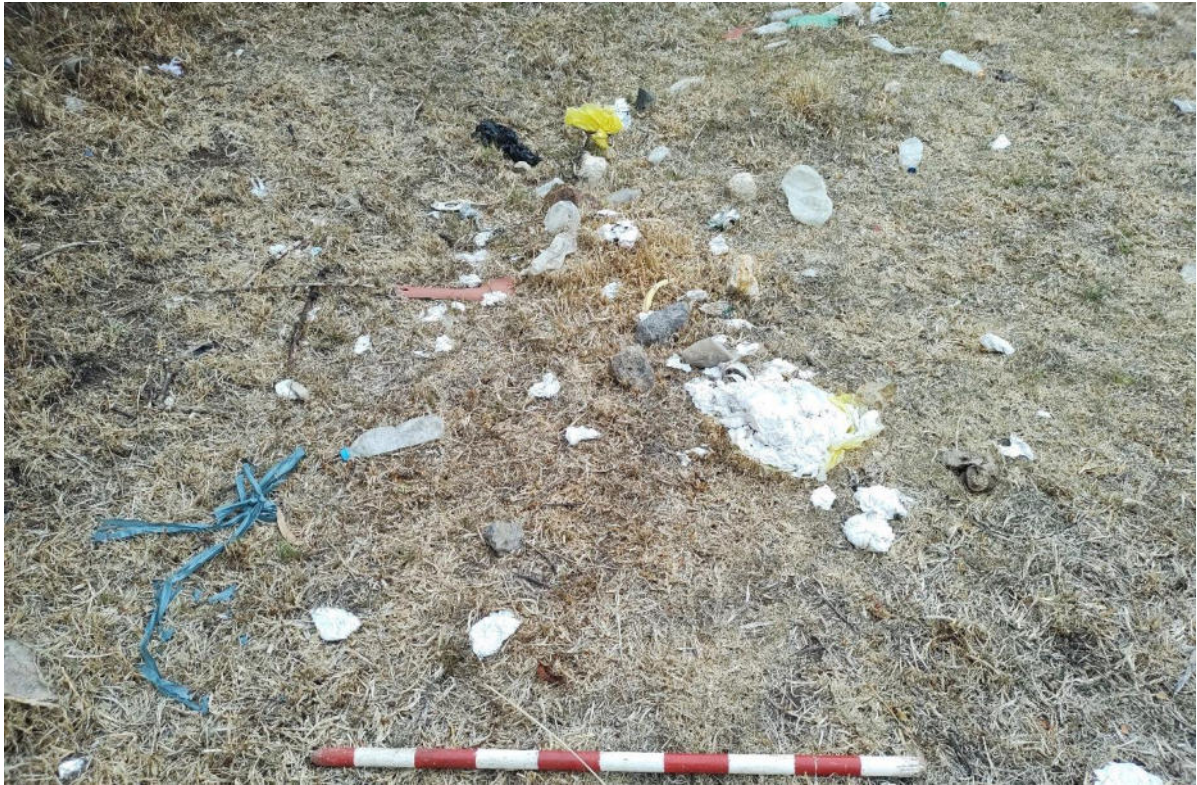
**Imagen 09.** Desechos de basura moderna registradas al lado norte del sitio arqueológico de Huallhuay.

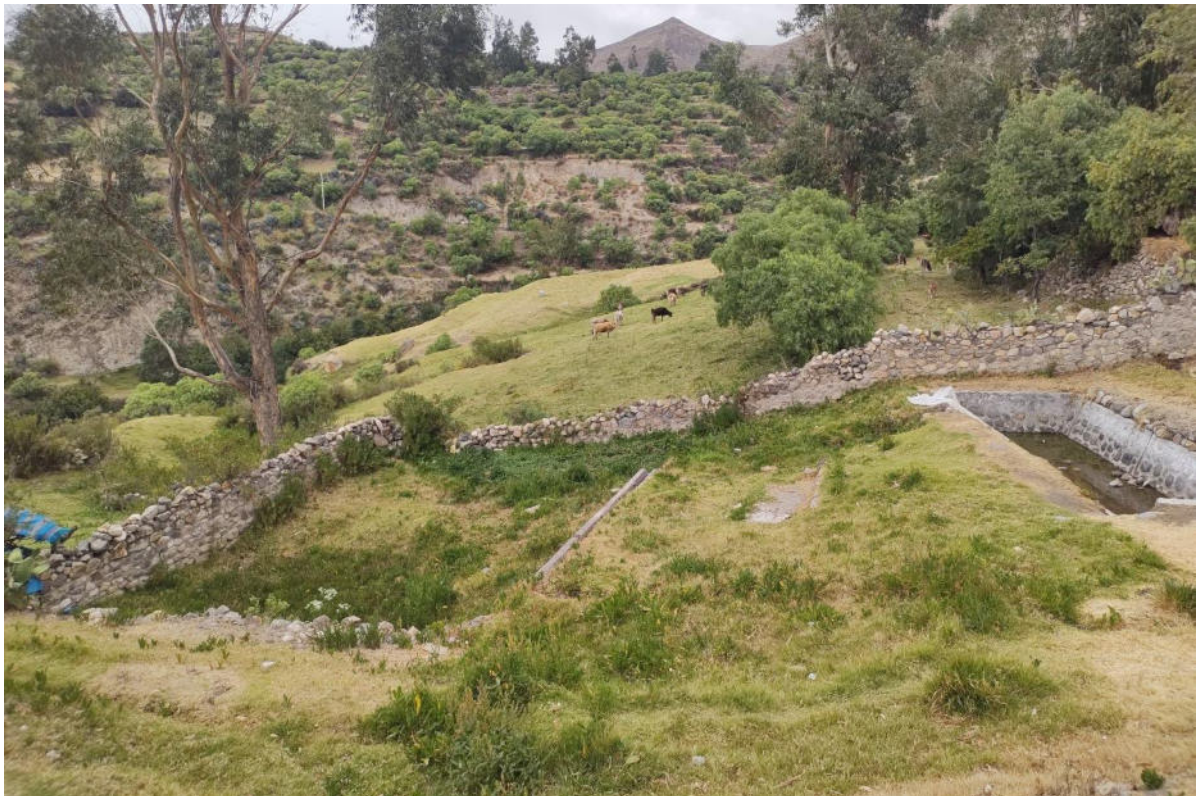
**Imagen 10.** Poza de agua y área de pastoreo colindante al lado sur del sitio arqueológico de Huallhuay.

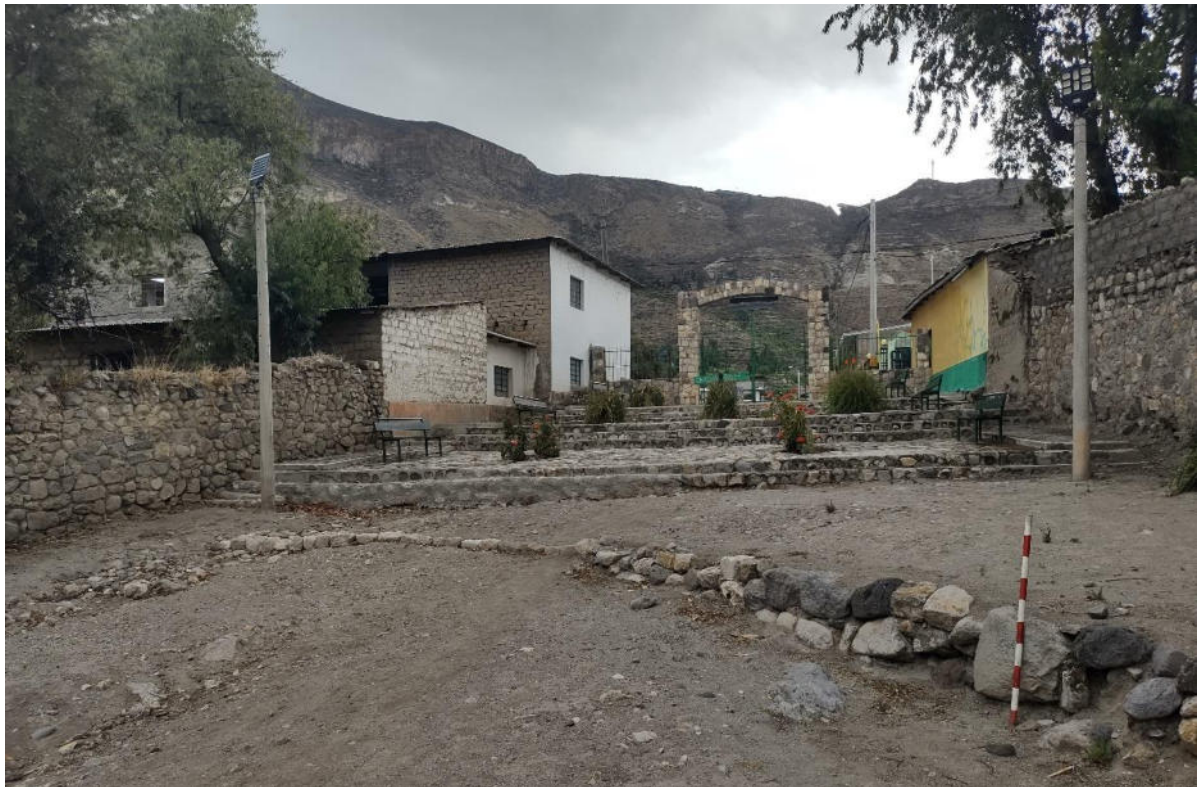
mediante la instalación de pisos, banquetas y postes de luz, mientras que en el lado este se registró una puerta metálica que permite el acceso hacia edificaciones y cultivos. Adicionalmente existe afectación por factores naturales como las escorrentías pluviales y el intemperismo.

**Imagen 11.** Piso y escalinatas de piedras con concreto instaladas al lado oeste del sitio arqueológico de Huallhuay. Nótese las banquetas de metal y madera y los postes de luz.
