I. **VISTOS:** el Informe N.º 000002-2026-SDPCICI-DDC MOQ/MC del 03 de febrero de 2026 (en adelante, **Informe Final de Instrucción**); el Informe Técnico Pericial N.º 00001-2025-SDPCICI-DDC MOQ-SIAB/MC del 18 de diciembre de 2025 (en adelante, el **Informe Pericial**) y el Informe Técnico N.º 000003-2026-SDPCICI-DDC MOQ-SIAB/MC (en adelante, el **Informe Complementario**) del 27 de marzo de 2026<sup>1</sup>; emitidos en el marco del procedimiento administrativo sancionador seguido contra la Sra. Carmen Rosa Rospigliosi Zeballos, y;

- 2.1 Que, el inmueble de entorno<sup>2</sup> ubicado en la calle Ayacucho N.º 1121, distrito de Moquegua, provincia de Mariscal Nieto, departamento de Moquegua, se emplaza dentro de los límites perimetrales de la **Zona Monumental<sup>3</sup> y Ambiente Urbano Monumental de Moquegua, éstos últimos bienes inmuebles integrantes del Patrimonio Cultural de la Nación**, declarados como tales mediante la Resolución Suprema N.º 2900-1972-ED, de fecha 28 de diciembre de 1972, publicada en el diario oficial El Peruano el 23 de enero de 1973;

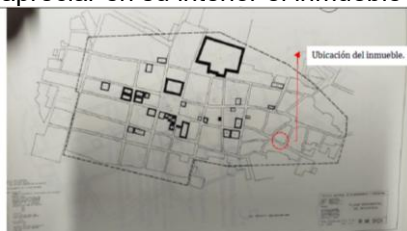
**Imagen N.º 1:** Plano de la Zona Monumental de Moquegua del año 1966, donde se puede apreciar en su interior el inmueble en cuestión

- 2.25 Que, conforme a lo señalado precedentemente y de acuerdo con lo concluido en el Informe Técnico, el Informe Pericial y el Informe Complementario emitidos por el órgano instructor, el inmueble materia de análisis se encuentra ubicado dentro del perímetro protegido de la Z.M. y, asimismo, del AUM de Moquegua, bienes integrantes del Patrimonio Monumental de la Nación en virtud de lo dispuesto por la Resolución Suprema N.º 2900 de 1972. En consecuencia, son dichos bienes culturales —la Z.M. y el AUM— los que se encuentran sujetos al régimen de protección previsto en la LGPC, su Reglamento y demás normas conexas, por lo que los inmuebles emplazados dentro de sus ámbitos de protección deben adecuarse a los parámetros técnicos y disposiciones aplicables a dichas áreas monumentales;

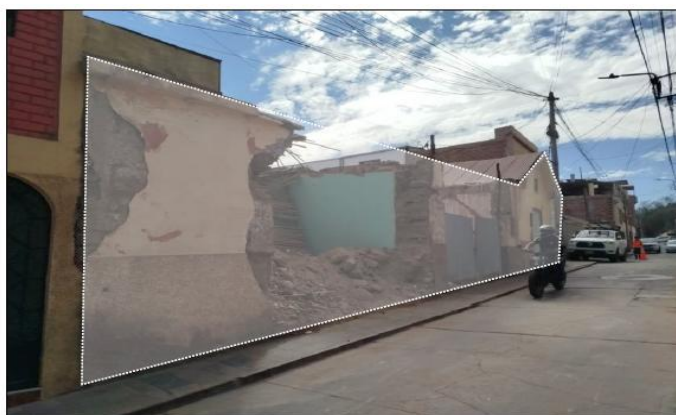
**Imagen N.º 4:** Imagen correspondiente a la inspección del 18.05.25, donde se advierte la alteración de la Z.M de Moquegua, por los trabajos efectuados en la fachada del inmueble en cuestión

- 2.31 Que, como es de apreciarse, **la desaparición de la volumetría del inmueble, conformada por la fachada, la cobertura superior y parte de los muros interiores de ésta, sin contar con la autorización previa del Ministerio de Cultura para corroborar que no se produjera una ruptura en la continuidad del perfil urbano de la calle Ayacucho (como ha sucedido en el presente caso),** alterando la volumetría del conjunto de la Zona Monumental de Moquegua. Asimismo, la desaparición de la geometría pura de la fachada del inmueble ha afectado la lectura integral del conjunto urbano, degradando la integridad del Ambiente Urbano Monumental de Moquegua. En consecuencia, ha quedado acreditada la alteración no autorizada imputada a la administrada;
