## INFORME N° 000257-2026-DGPA-VMPCIC/MC

**Asunto :** Elevación de propuesta de declaratoria y aprobacion de  
expediente de delimitacion del bien inmueble prehispánico  
Chaupichancha - Antapirca, ubicado en el distrito de Santa  
Ana de Tusi y Chacayán, provincia de Daniel Alcides  
Carrión, departamento de Pasco.

**INFORME N° 000032-2022-DSFL-LMS/MC**

## FICHA CATASTRAL DE BIEN INMUEBLE PREHISPÁNICO

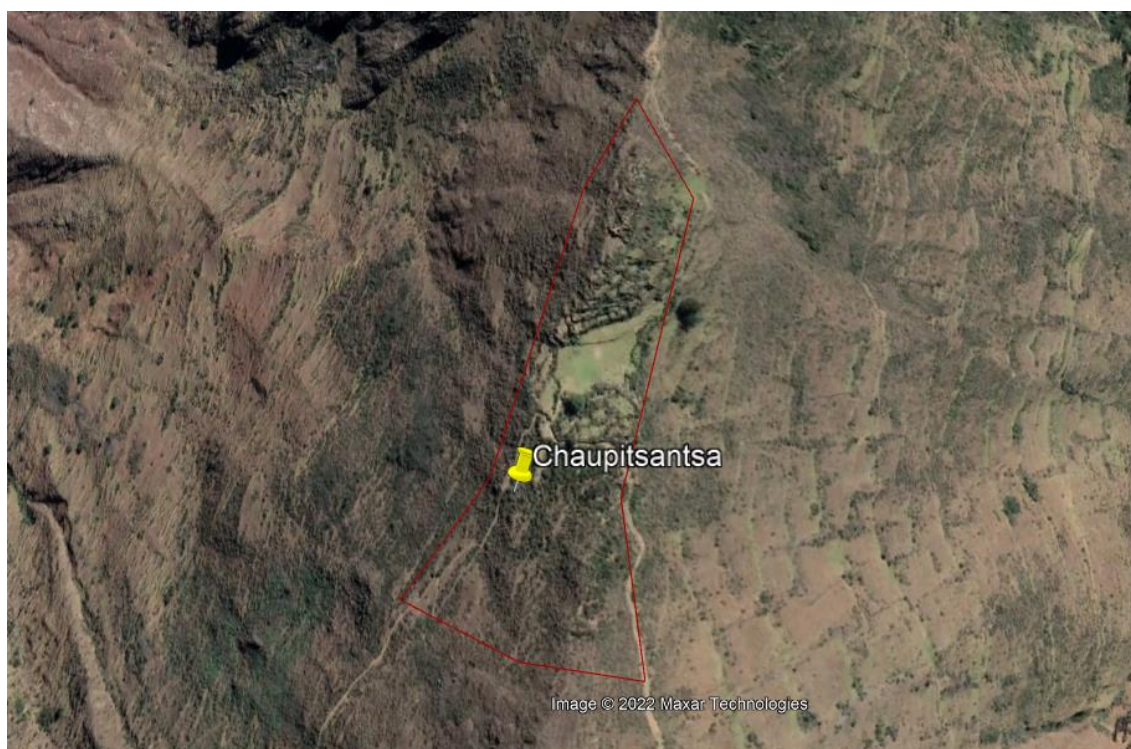
Vista aérea del área del sitio arqueológico de Chaupitsantsa

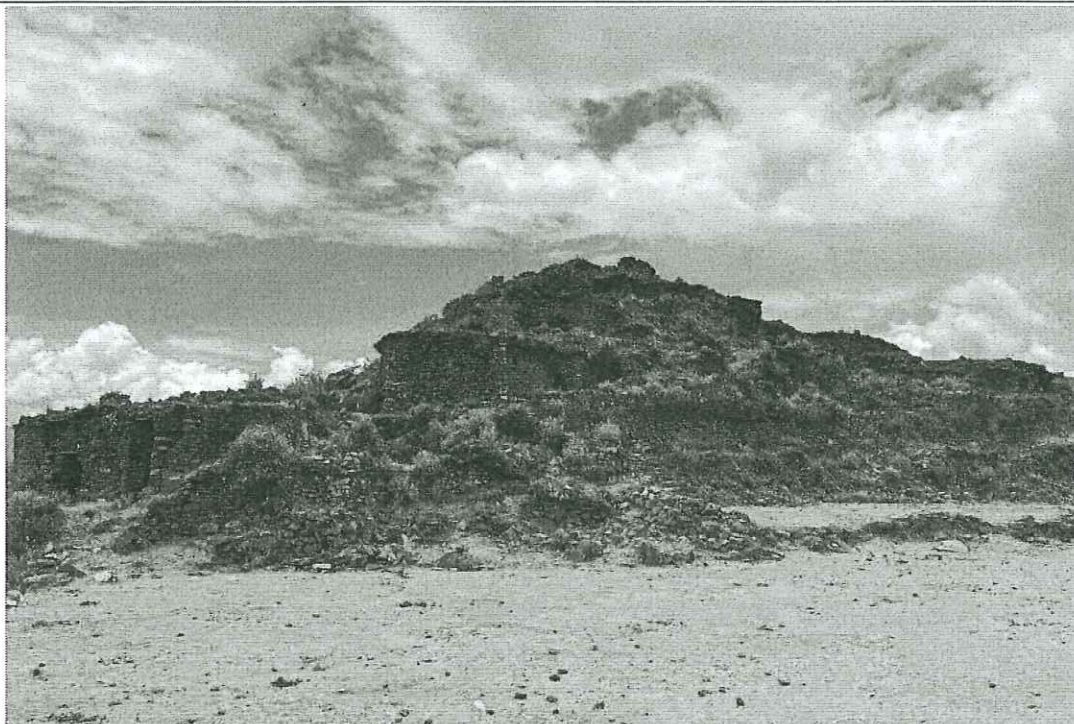
9.1 Descripción: Vista panorámica del sitio arqueológico Chaupichancha-Antapirca.

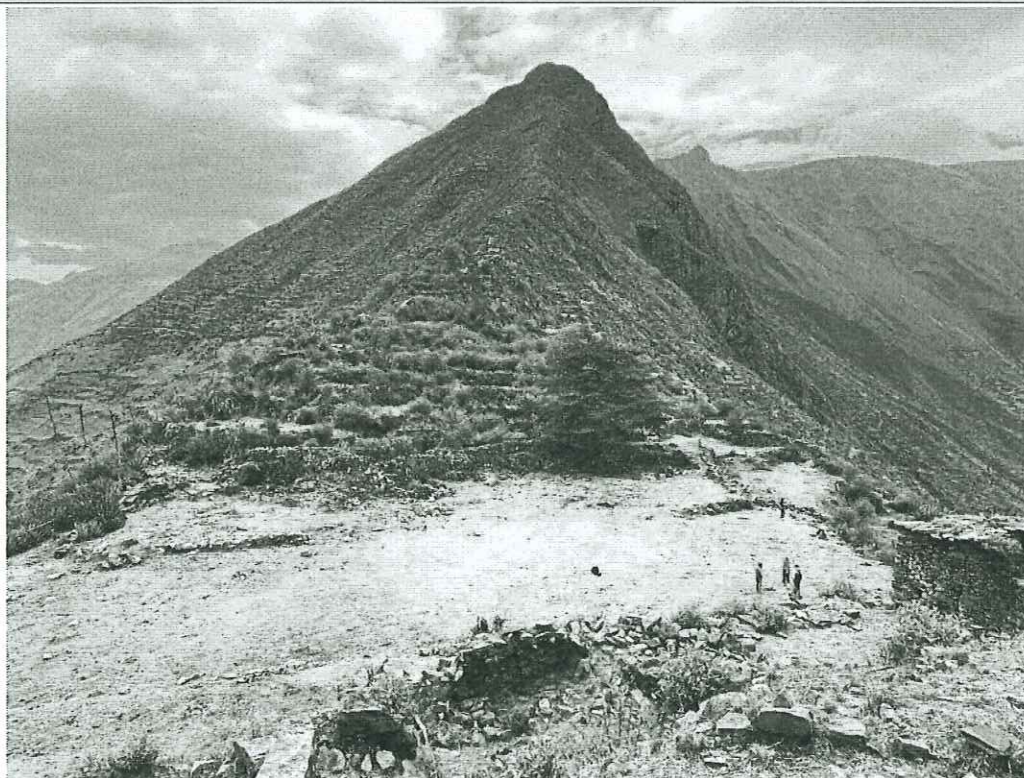
9.1 Descripción: Vista panorámica del S.A. Chaupichancha-Antapirca, donde se observa la plaza rectangular.

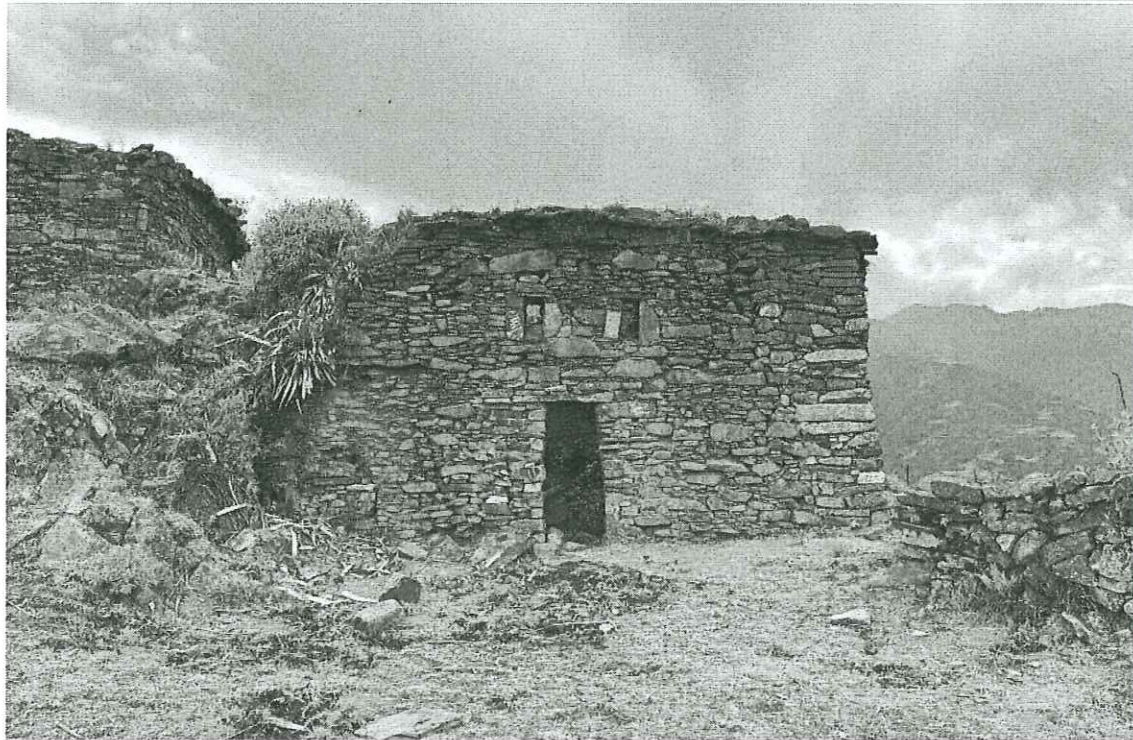
**9.1 Descripción:** Vista de una de las estructuras mejor conservadas en el sitio arqueológico Chaupichancha-Antapirca.

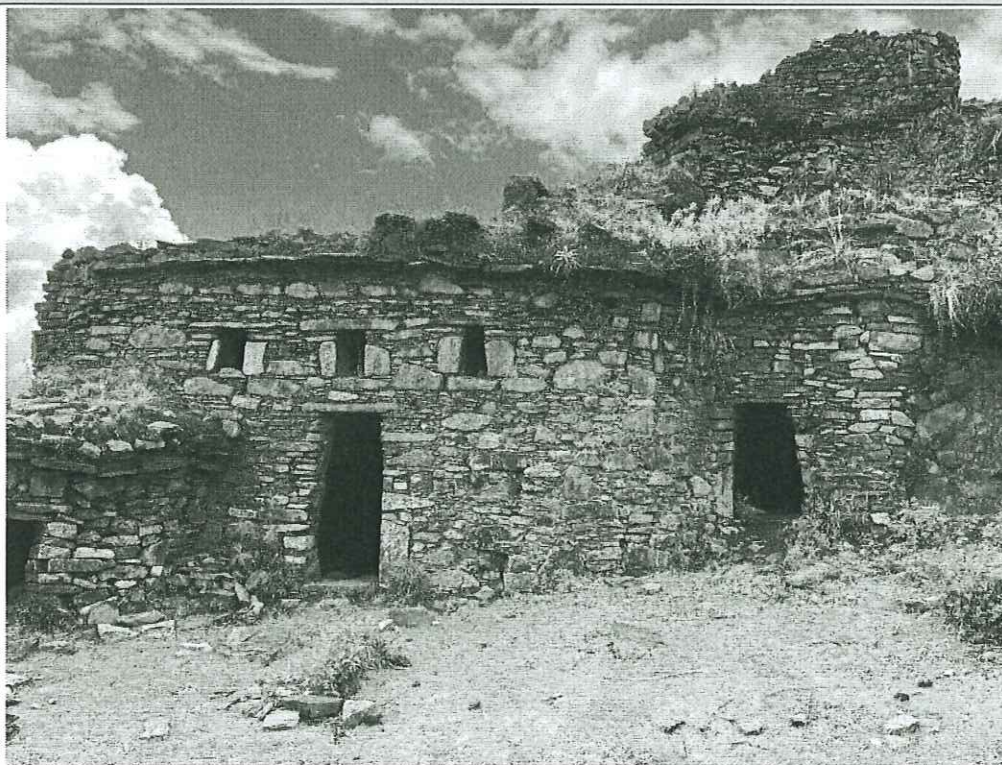
**9.1 Descripción:** Vista de una de las estructuras mejor conservadas en el sitio arqueológico Chaupichancha-Antapirca.

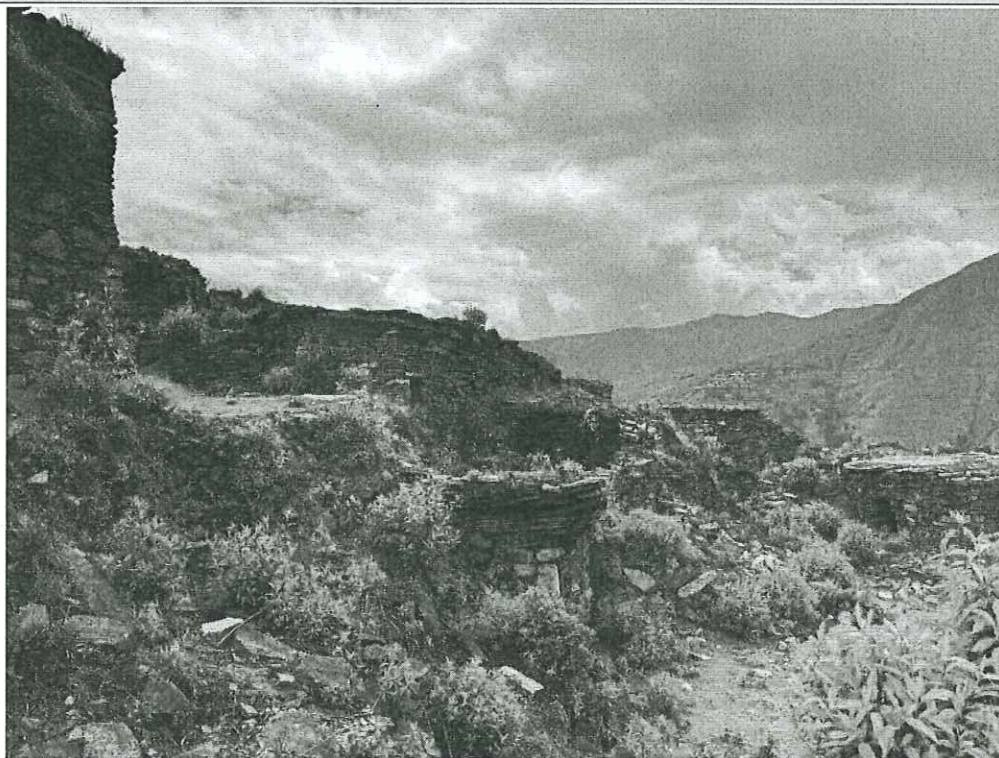
9.1 Descripción: Vista general del lado central, donde se ve los diferentes niveles de estructuras de piedra.

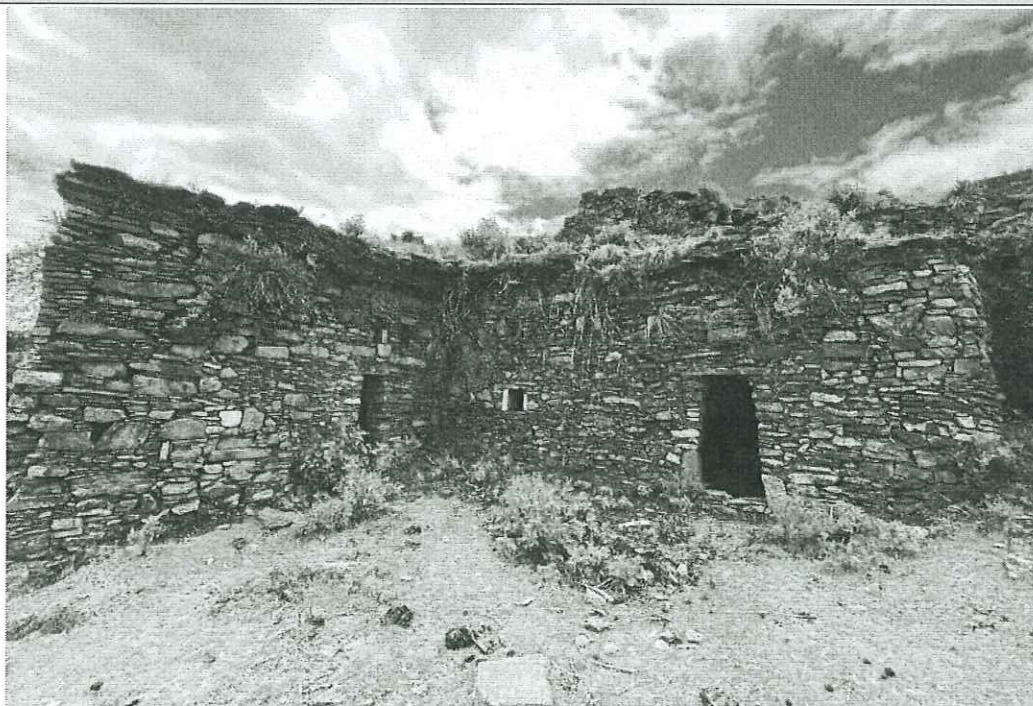
9.1 Descripción: Vista panorámica del sitio arqueológico Chaupichancha-Antapirca, donde se observa la plaza rectangular.

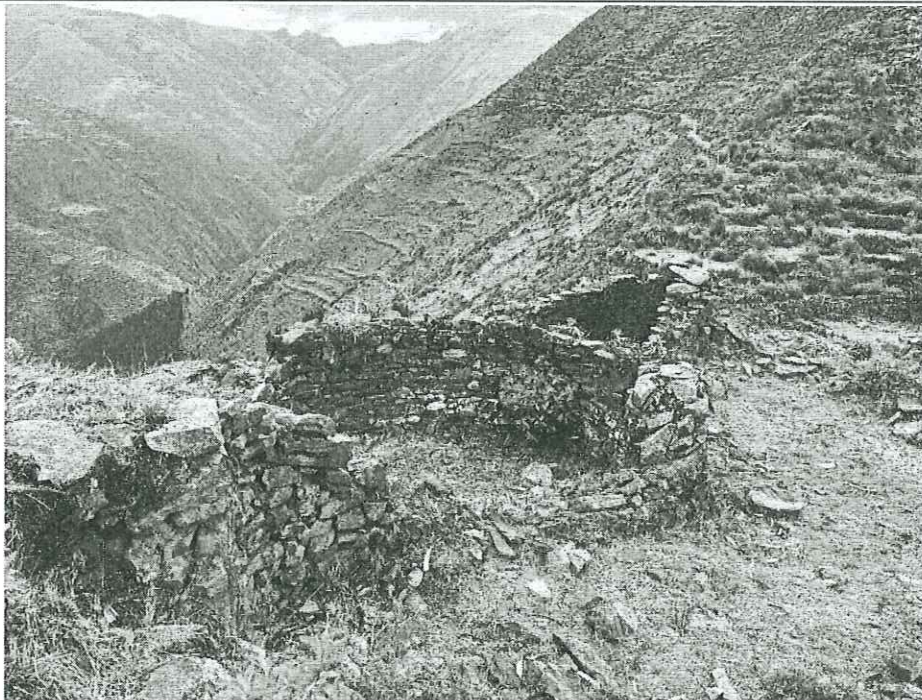
**9.1 Descripción:** Vista de una de las estructuras mejor conservadas en el sitio arqueológico Chaupichancha-Antapirca.

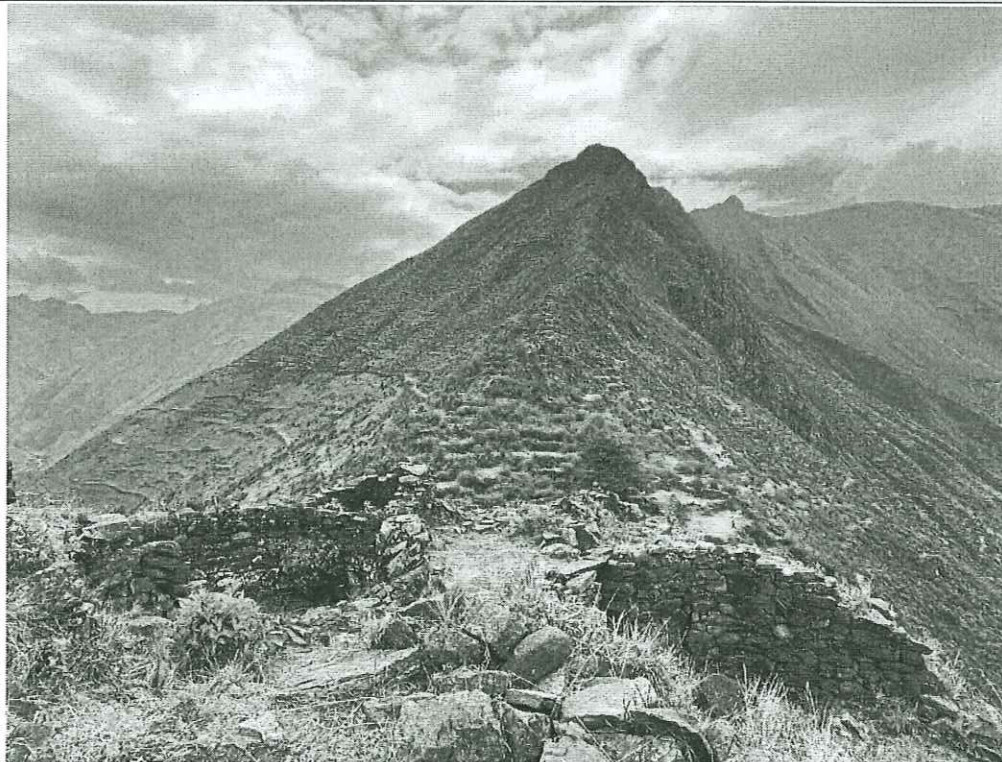
**9.1 Descripción:** Vista de una de las estructuras mejor conservadas en el sitio arqueológico Chaupichancha-Antapirca.
