## INFORME N° 000623-2026-DGPC-VMPCIC/MC

**Asunto :** Recomienda Retiro de Condición de Monumento del inmueble denominado Casa Hacienda "La Huantina", ubicado en Av. 9 de octubre s/n en el distrito de San José de Los Molinos, provincia y departamento de Ica.

**INFORME N° 000029-2026-DPHI-DGPC-VMPCIC-FBU/MC**

**Asunto:** Opinión técnica sobre la solicitud de Retiro de Condicion del inmueble Monumento denominado Casa Hacienda “La Huantina”, ubicado en Av. 9 de octubre s/n en el distrito de San Jose de Los Molinos, provincia y departamento de Ica. (RCPCN)

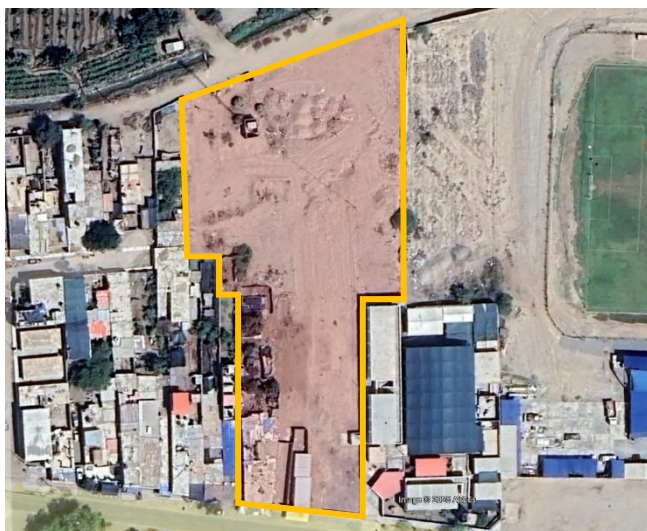
Figura 01: Vista de la poligonal del predio denominado “Casa Hacienda La Huantina” ubicado en la Av. 9 de octubre s/n, distrito de San José de Los Molinos, provincia y departamento de Ica, según la Constancia de Posesión por parte del Juzgado de Paz de San José de Los Molinos. (Fuente: Google earth)

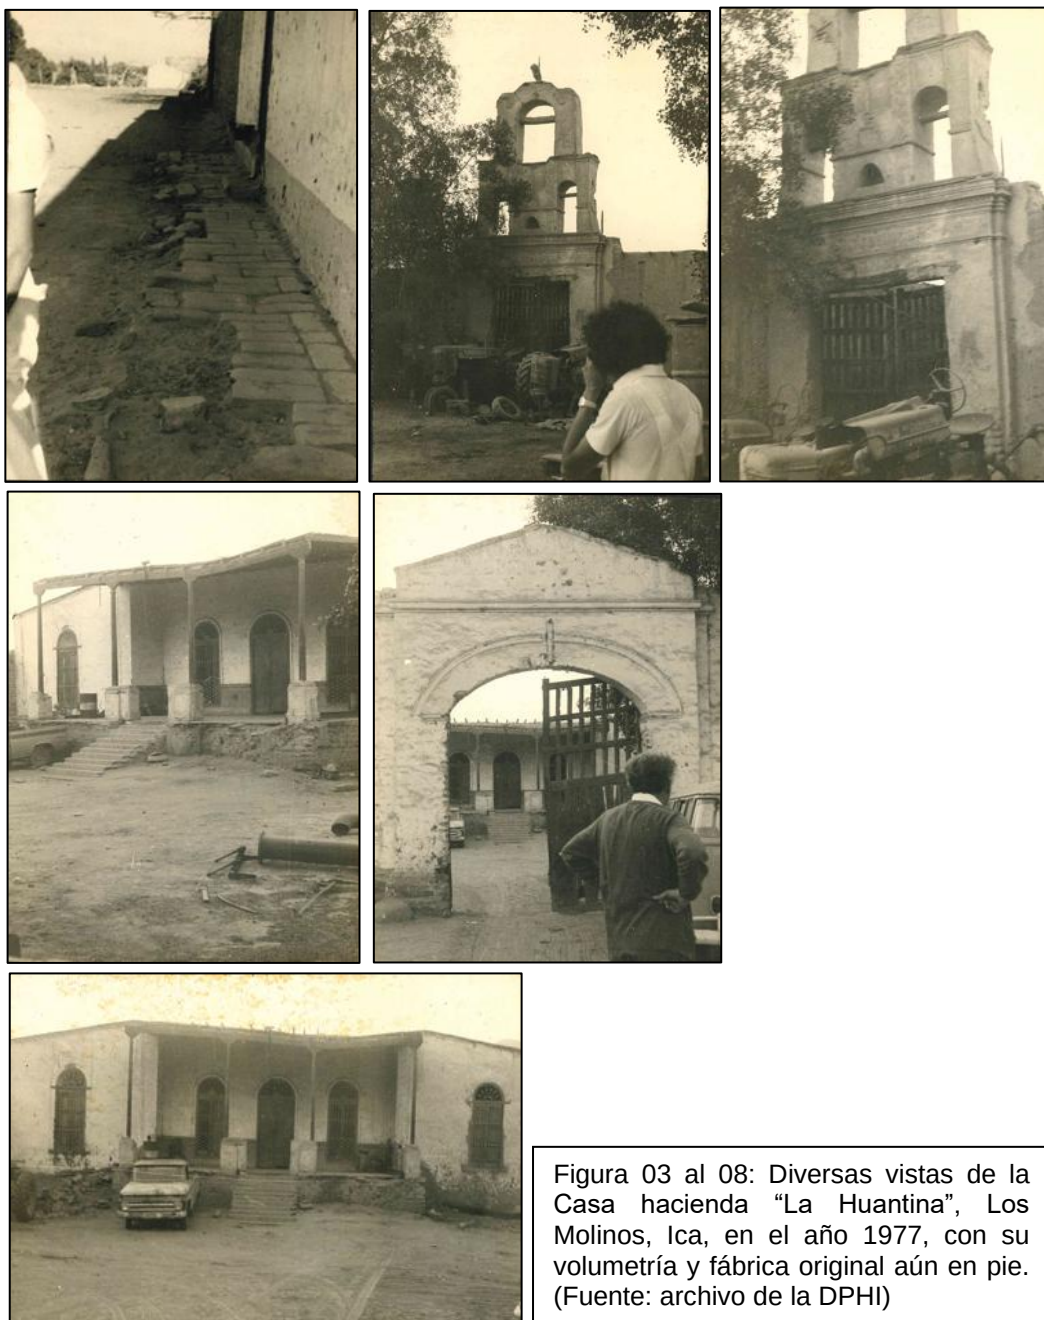
Según lo revisado en el archivo de esta DPHI, se pudo verificar la existencia de diversas fotografías cuya data sería del año 1977 aproximadamente. Del análisis, se pudo verificar que la tipología de hacienda colonial que posee características singulares tanto en su distribución lenguaje, materialidad y técnicas constructivas; así como, por su conjunto arquitectónico, constituyéndose en un patrimonio inmueble de gran valor histórico, cultural y arquitectónico.

Figura 03 al 08: Diversas vistas de la Casa hacienda “La Huantina”, Los Molinos, Ica, en el año 1977, con su volumetría y fábrica original aún en pie. (Fuente: archivo de la DPHI)

No obstante, en el archivo de esta DPHI, se verificó la existencia de diversas fotografías cuya data sería del año 1977 aproximadamente. Presentaba su tipología de casa hacienda colonial que posee características singulares tanto en su distribución, secuencia espacial, materialidad y técnicas constructivas; así como, por su conjunto arquitectónico.

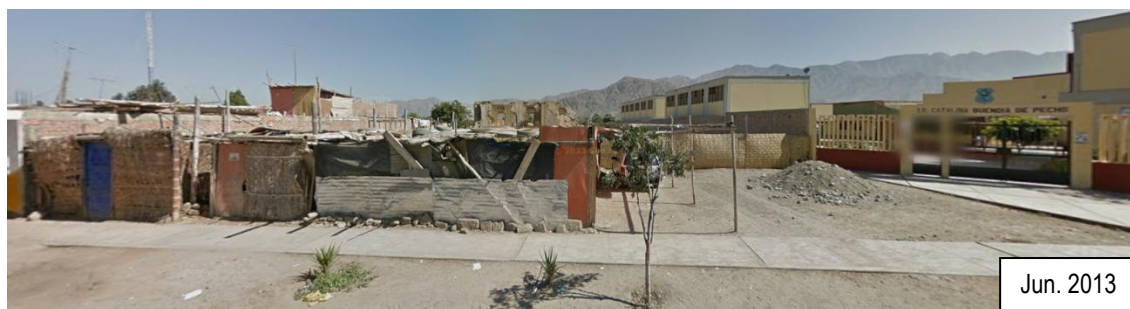
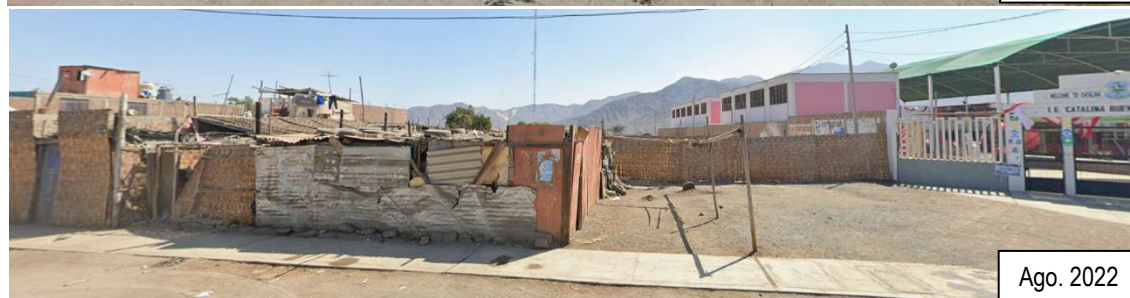
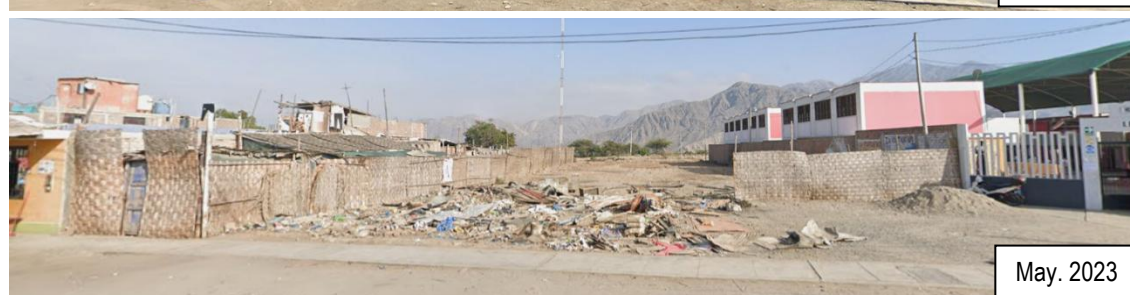
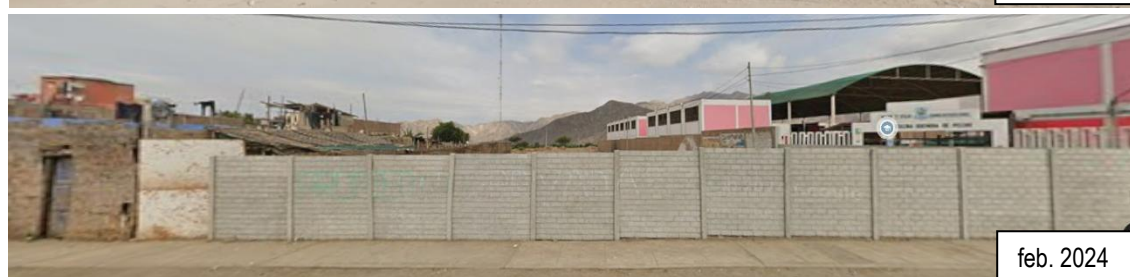
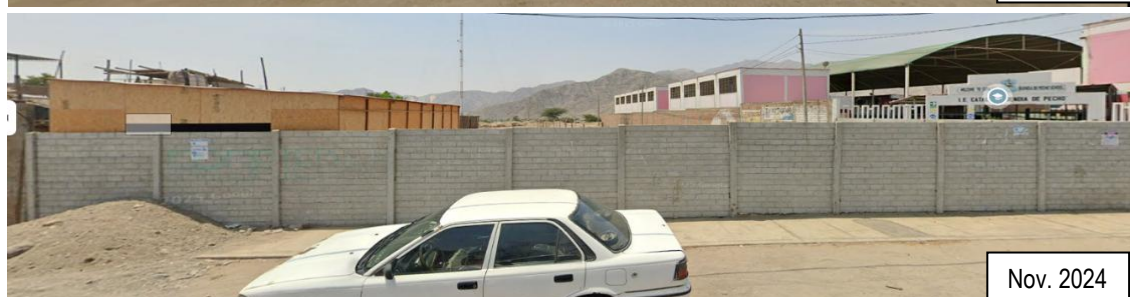
Figura 16 al 20: Se puede apreciar una cronología con las últimas modificaciones que presentó el frontis principal del citado inmueble materia de evaluación comprendido entre los años 2013 – 2024 según el Google earth. Para el año 2013, ya se verificaba la desaparición total del inmueble monumento, habiéndose instalado en el frontis principal, construcciones totalmente precarias de esteras, triplay, madera y calamina que estaban en malas condiciones. Dichas precarias construcciones fueron demolidas en el año 2023. Para fines de ese año, se colocó un cerco perimétrico prefabricado de concreto tipo placa junto a un portón de madera, así como de un reducido ambiente de esteras, que están en malas condiciones. (Fuente: Google earth)

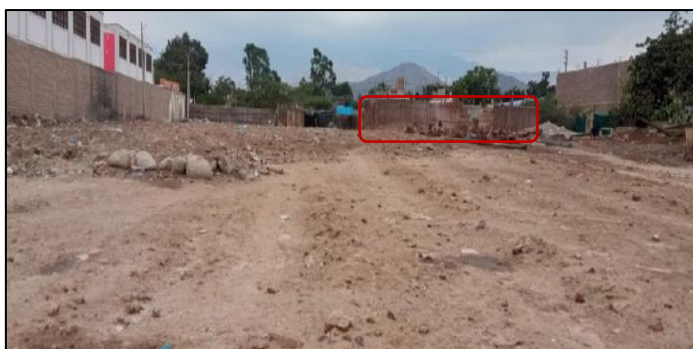
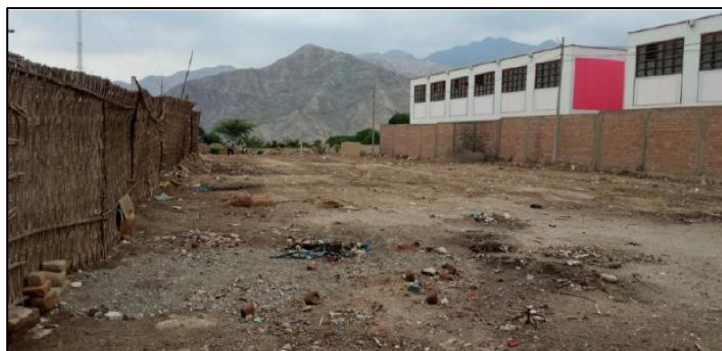
Con fecha 29/05/2023, se realizó la inspección en el citado inmueble monumento por parte del personal técnico de la DDC Ica, en la cual, según lo verificado, se señala que, no existe el inmueble y que, en la actualidad, es un terreno baldío. La edificación original ya no existe. El terreno en su interior se encuentra aplanado con tierra. Presenta un cerco perimétrico prefabricado de concreto tipo placa en casi todo su frontis principal con frente a la Av. 9 de octubre, con excepción de un reducido tramo en el frontis principal, donde se ubican un portón de madera por donde se tiene acceso al predio, así como de un reducido ambiente de esteras

totalmente precarias las cuales están deplorables condiciones. Al interior del predio, detrás del cerco perimetral y a un lado del lindero izquierdo, se ubica una construcción alargada de triplay – madera prensada que ha sido instalada en el predio sin contar con ningún tipo de autorizaciones por parte del Ministerio de Cultura.

Figuras 21 y 22: Se aprecia el interior del predio materia de evaluación según la inspección ocular realizada por la DDC Ica con fecha 29/05/2023. El terreno se encuentra casi aplanado y con acumulación de tierra, piedras y desechos orgánicos. Se aprecia unas precarias construcciones (resaltado de color rojo) con esteras, madera y OSB que se ubican detrás del cerco perimetral del frontis principal, colindante con el lindero izquierdo. El predio colinda por el lindero derecho con un centro educativo, presentando un muro de albañilería confinada. (Fuente: DDC Ica)

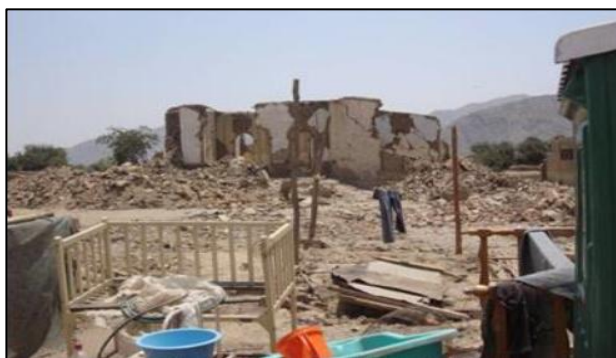
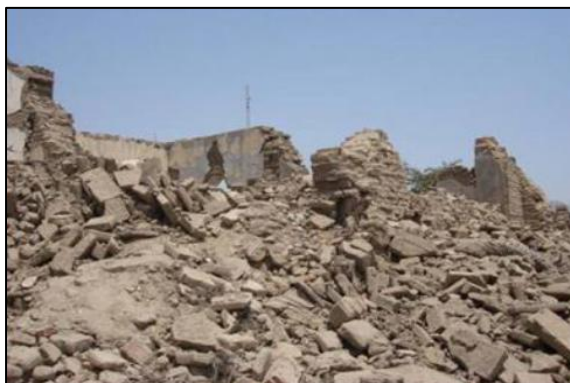
En el citado informe técnico de la DDC Ica, en relación sobre las presuntas causas de la desaparición del inmueble monumento, se indica que, en base de los antecedentes del citado inmueble, se desprende una documentación adjunta, en la cual se da cuenta sobre la Evaluación realizada por el Comité de Coordinación Sismo – Ica RDN N°1140/INC-2007, en donde se indica que “(...) *de la evaluación del monumento en la fecha mencionada se concluye que el monumento se PERDIO antes del sismo del 15-08-2007*”; no pudiéndose determinar si hubo o no intervención antrópica. Se adjunta fotografías del inmueble en aquella época, donde se logra apreciar la acumulación de los restos de los escombros del predio, y que datan del mismo año 2007. Según lo señalado por la DDC Ica, la desaparición del citado inmueble, habría ocurrido mucho antes del sismo que azotó Ica.

Figuras 23 y 24: De las fotografías del archivo de la DDC Ica, se logra apreciar los restos de la acumulación de los escombros del inmueble monumento "Casa Hacienda La Huantina" que datan del año 2007, en el cual se encontraba prácticamente en ruinas la totalidad del predio. Según lo señalado por la DDC Ica, la desaparición del citado inmueble, habría ocurrido mucho antes del sismo que azotó la ciudad el 15/08/2007. (Fuente: DDC Ica)

Por otra parte, según lo señalado en el informe técnico elaborado por la DDC Ica, se señala que el inmueble monumento ya había desaparecido mucho antes del sismo que azotó la ciudad de Ica el 15 de agosto de 2007, no pudiéndose identificar si hubo o no intervención antrópica. Se adjuntan dos fotografías donde se aprecia la abundante acumulación de los restos del inmueble monumento que estaban en escombros, así como de un sector del inmueble que aun quedó en pie, en esa época.
