## RESOLUCION DIRECTORAL N° 000204-2026-DGPA-VMPCIC/MC

**ARTÍCULO PRIMERO.** - DETERMINAR la Protección Provisional del Sitio Arqueológico El Olivar, sector A y B, ubicado en el distrito Buena Vista Alta, provincia de Casma, departamento de Áncash, por el plazo de dos años, prorrogable por el periodo que corresponda previo sustento. Las especificaciones de la presente determinación de protección provisional se encuentran indicadas en el Informe de Inspección N° 016-2026-SDPCICI-DDC ANC-CSP/MC de fecha 15 de abril de 2026, así como en los Informes N° 000741-2026/DSFL-DGPA-VMPCIC/MC, Informe N° 000110-2026/DSFL-DGPA-VMPCIC-DRM/MC y el cuadro de datos técnico del plano perimétrico con código N° PPROV-070-MC\_DGPA-DSFL-2026 WGS84, los cuales se adjuntan como Anexo de la presente Resolución Directoral y forman parte integrante de la misma.

**Asunto :** Remisión del informe de sustento para la determinación de  
protección provisional del Sitio Arqueológico El Olivar,  
sector A y B, ubicado en el distrito Buena Vista Alta,  
provincia de Casma, departamento de Áncash..

## VI. REGISTRO FOTOGRÁFICO

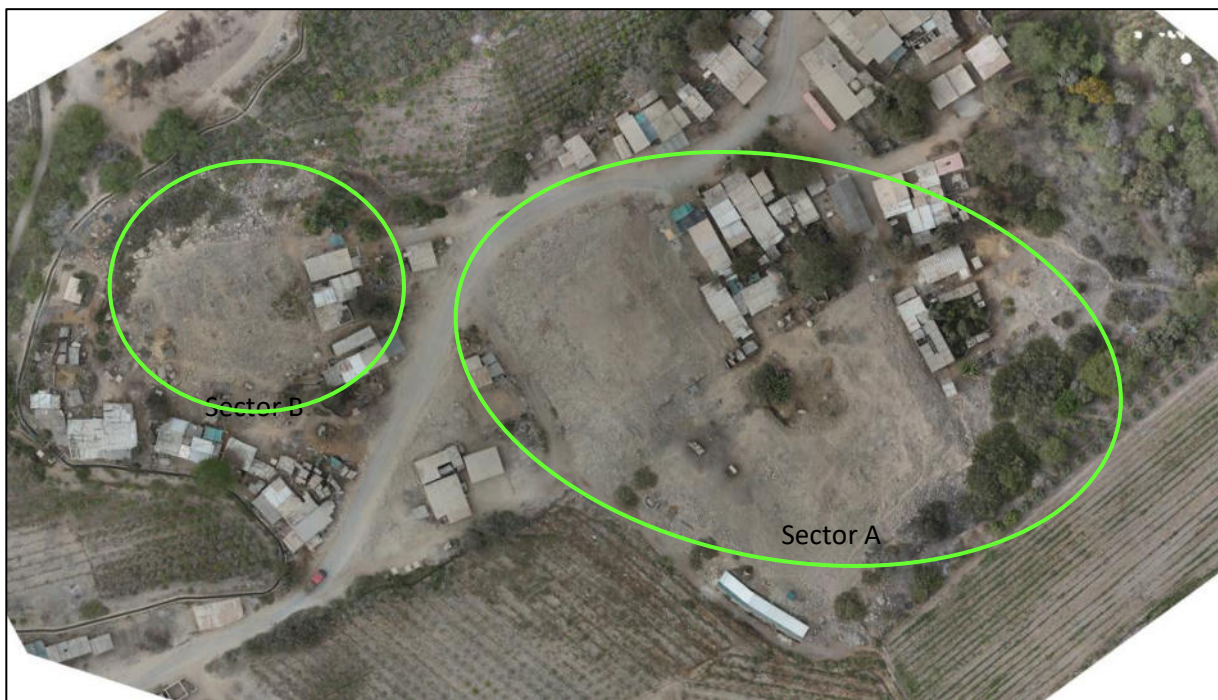
**Imagen 02:** Fotografía aérea de los Sectores A y B del Sitio Arqueológico "El Olivar". Nótese la superposición de infraestructura precaria de ocupación informal sobre los sitios arqueológicos.

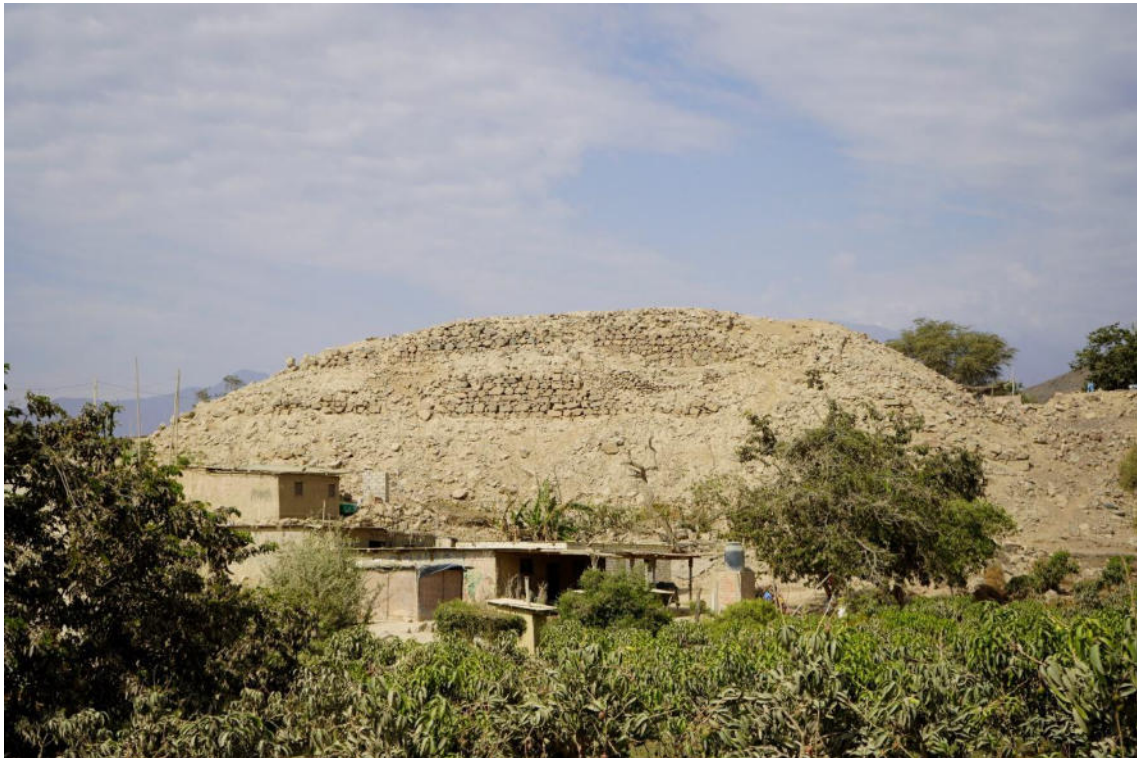
**Imagen 03:** Vista panorámica del Sector A del Sitio Arqueológico "El Olivar". Nótese la presencia de muros de piedras dispuestos de manera escalonada desde la base.

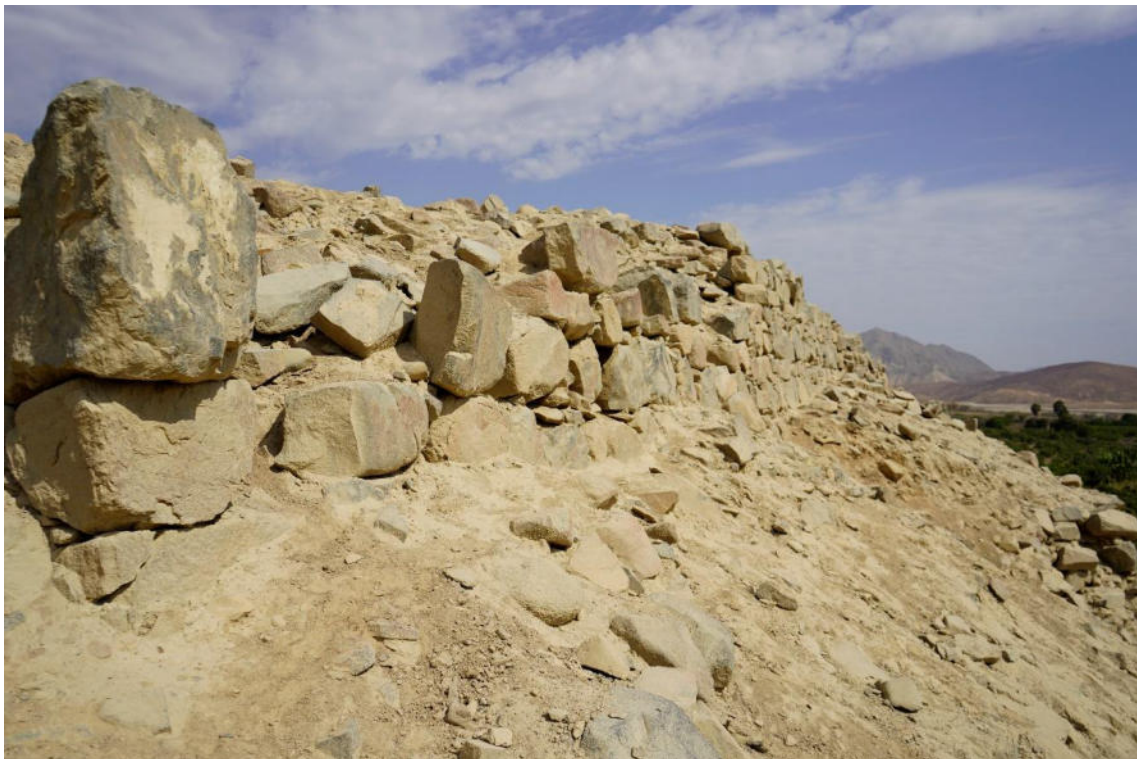
**Imagen 04:** Detalle del material y la técnica constructiva de los muros del Sector A del Sitio Arqueológico "El Olivar".

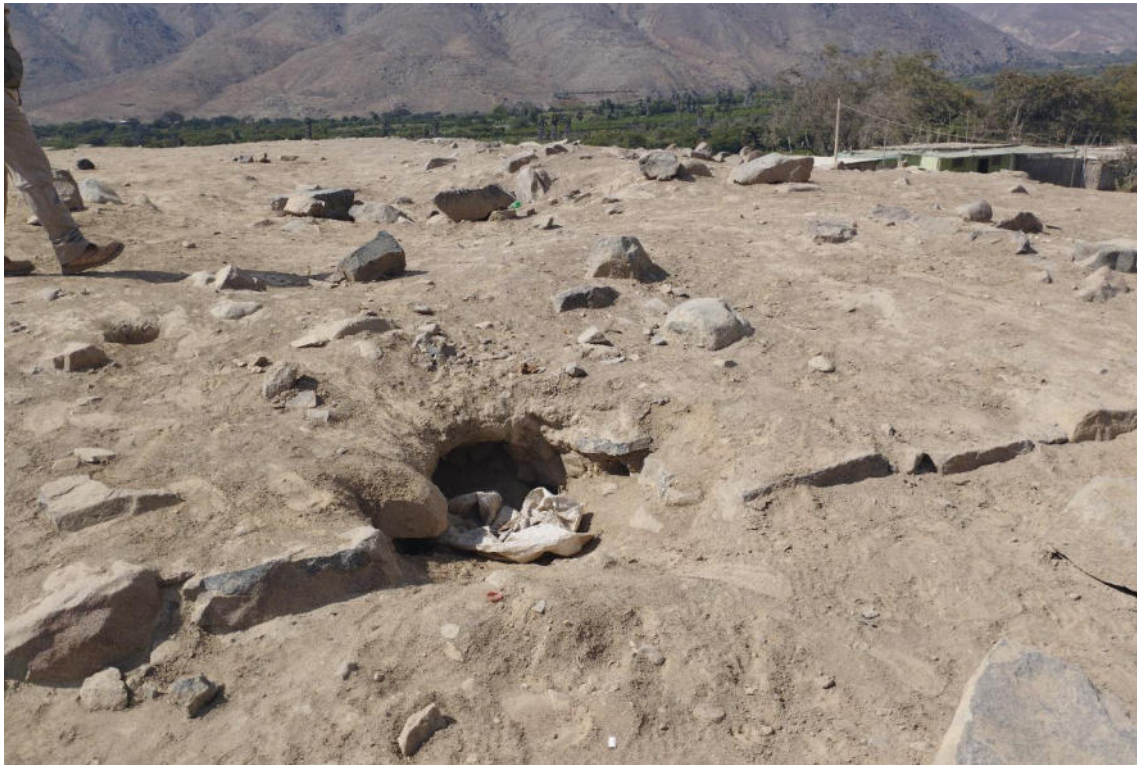
**Imagen 05:** Muros de la parte superior del del Sector A del Sitio Arqueológico "El Olivar". Nótese que se encuentran alterados por excavaciones clandestinas.

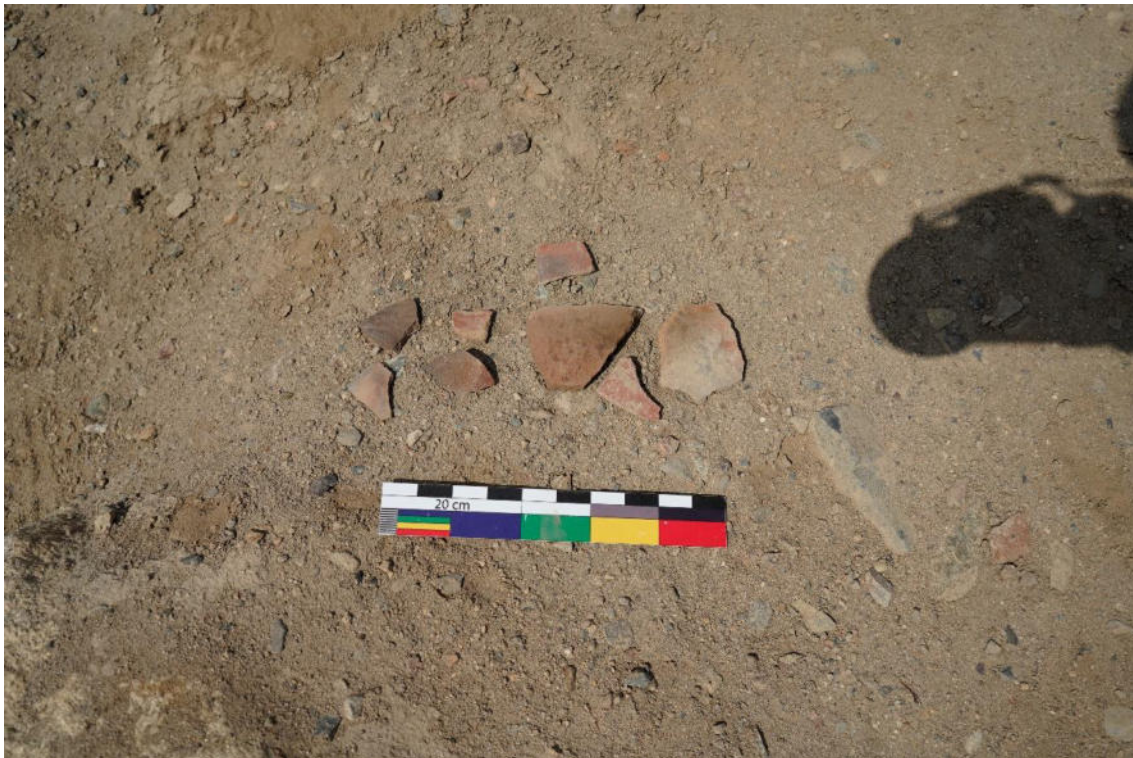
**Imagen 08:** Fragmentos de cerámica registrados al interior del Sector A del Sitio Arqueológico "El Olivar".

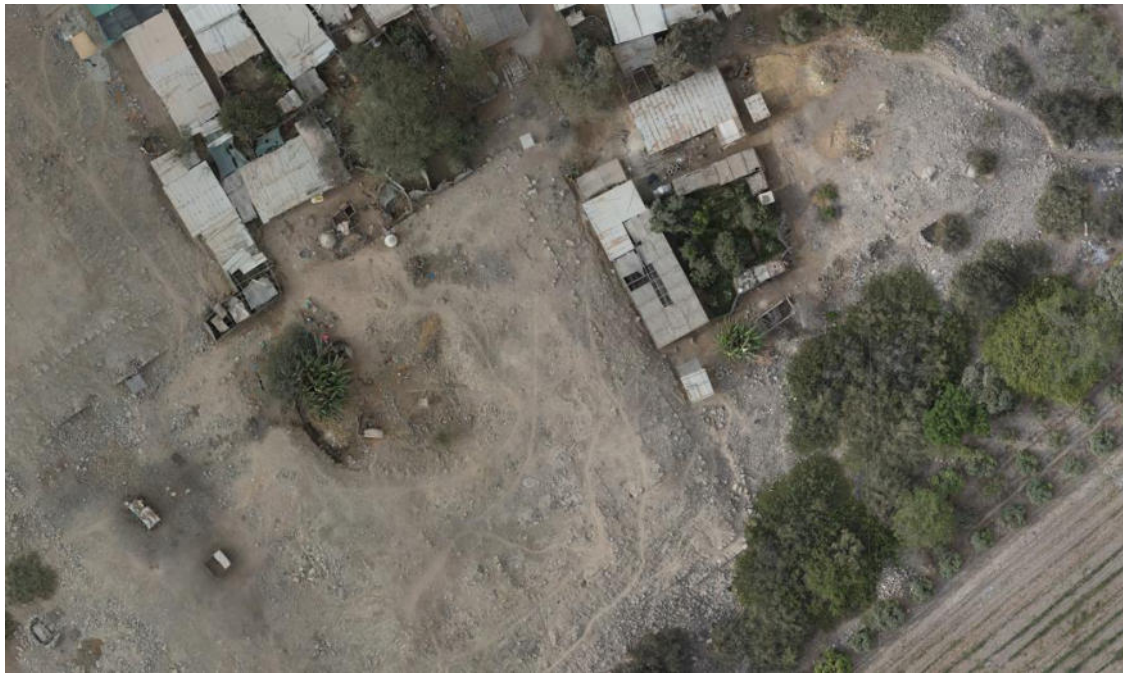
- Las afectaciones registradas en el Sector A, corresponden a la presencia de viviendas de material precario (maderas, esteras y Eternit) así como a corrales para animales, superponiéndose en mayor cantidad al extremo noreste y en menor proporción al extremo suroeste de este sector.
- Similar afectación se registra en el Sector B, cuyo extremo este se encuentra superpuesto como viviendas de material precario que vienen alterando el sitio, y dejando restos de basura moderna sobre el sitio.

**Imagen 09:** Foto aérea de detalle del Sector A del Sitio Arqueológico "El Olivar", donde puede apreciarse la superposición de viviendas precarias y áreas verdes sobre el sitio arqueológico, así como la presencia de una antena.

| MEDIDA | | REFERENCIA |
|---|---|---|
| Paralización y/o cese de la afectación: | x | Cese de nuevas ocupaciones y control del crecimiento de viviendas precarias y corrales, en coordinación con las autoridades municipales y comunales. |
| Retiro de estructuras temporales; maquinarias, herramientas, elementos y/o Accesorios: | X | Retiro progresivo y ordenado de las estructuras modernas (viviendas precarias, corrales, cercos y áreas verdes).<br>- Implementación de acciones periódicas de limpieza y control de residuos sólidos, orientadas a la eliminación de basura moderna y a la prevención de su reincidencia dentro de los sectores afectado.. |

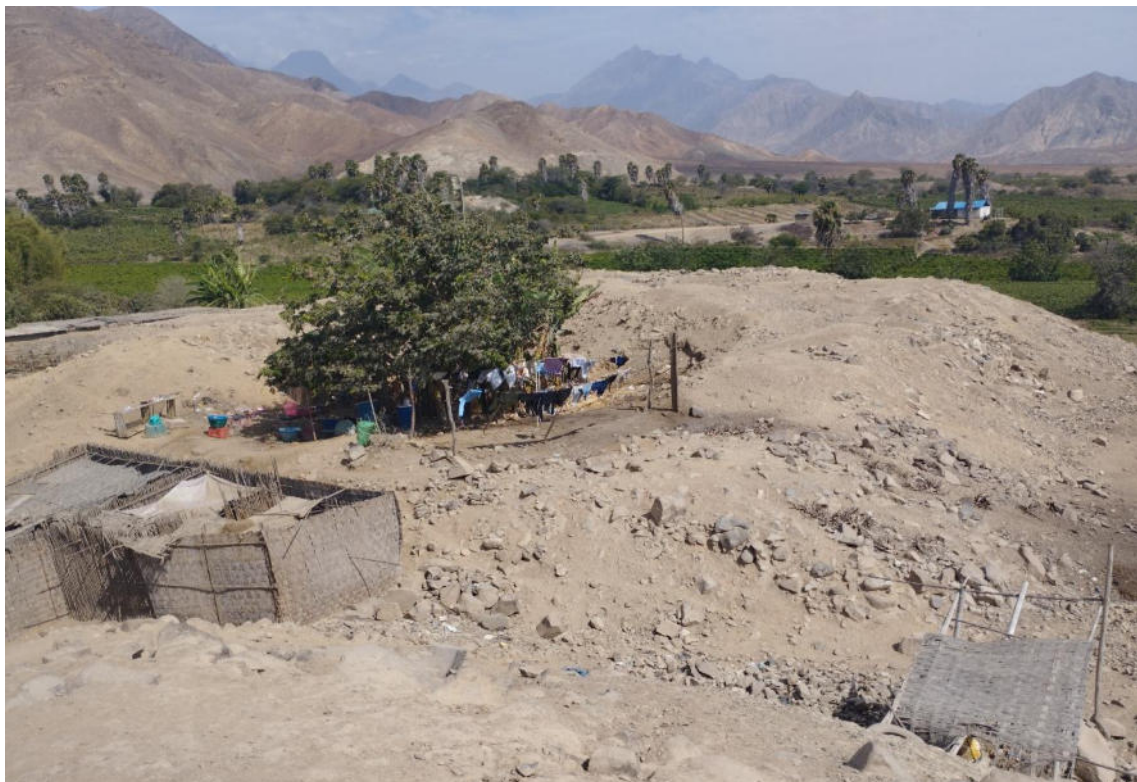
**Imagen 10:** Vista de detalle de las estructuras precarias superponiéndose al Sector A del Sitio Arqueológico "El Olivar". Nótese la alteración del sitio a causa de estas alteraciones.

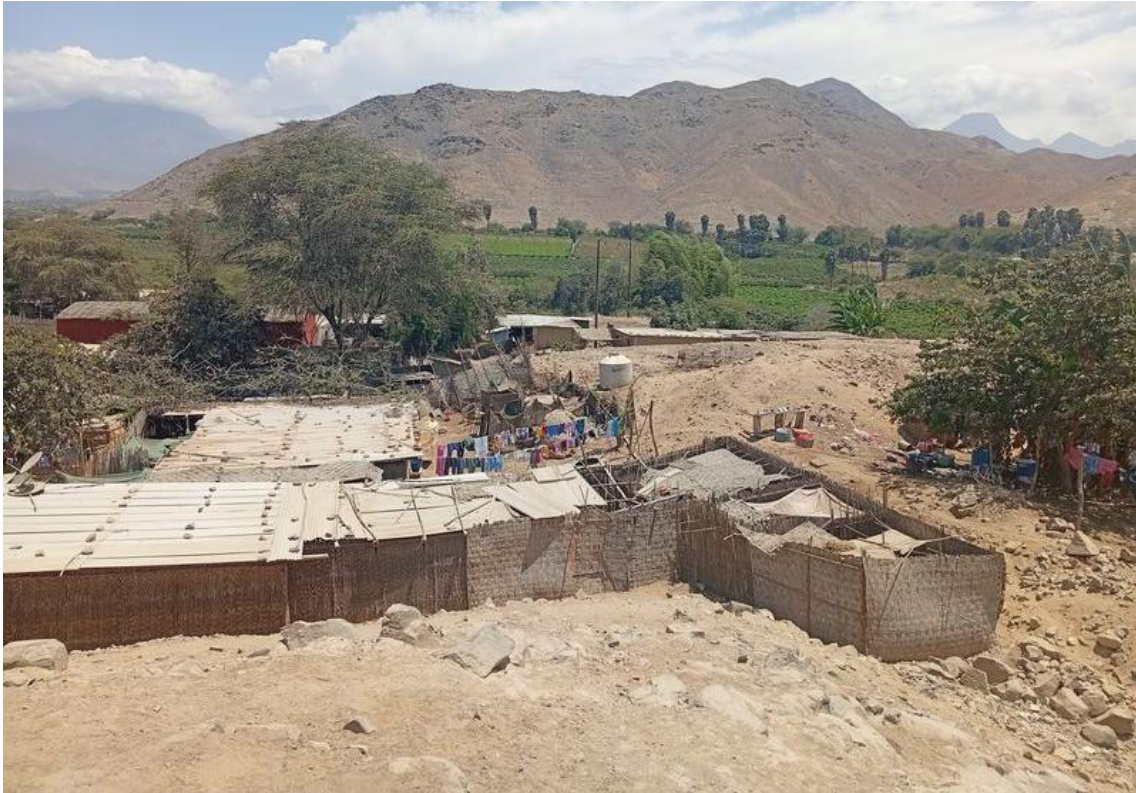
**Imagen 11:** Vista de detalle de las estructuras precarias superponiéndose al Sector A del Sitio Arqueológico "El Olivar". Nótese la alteración del sitio a causa de estas alteraciones.

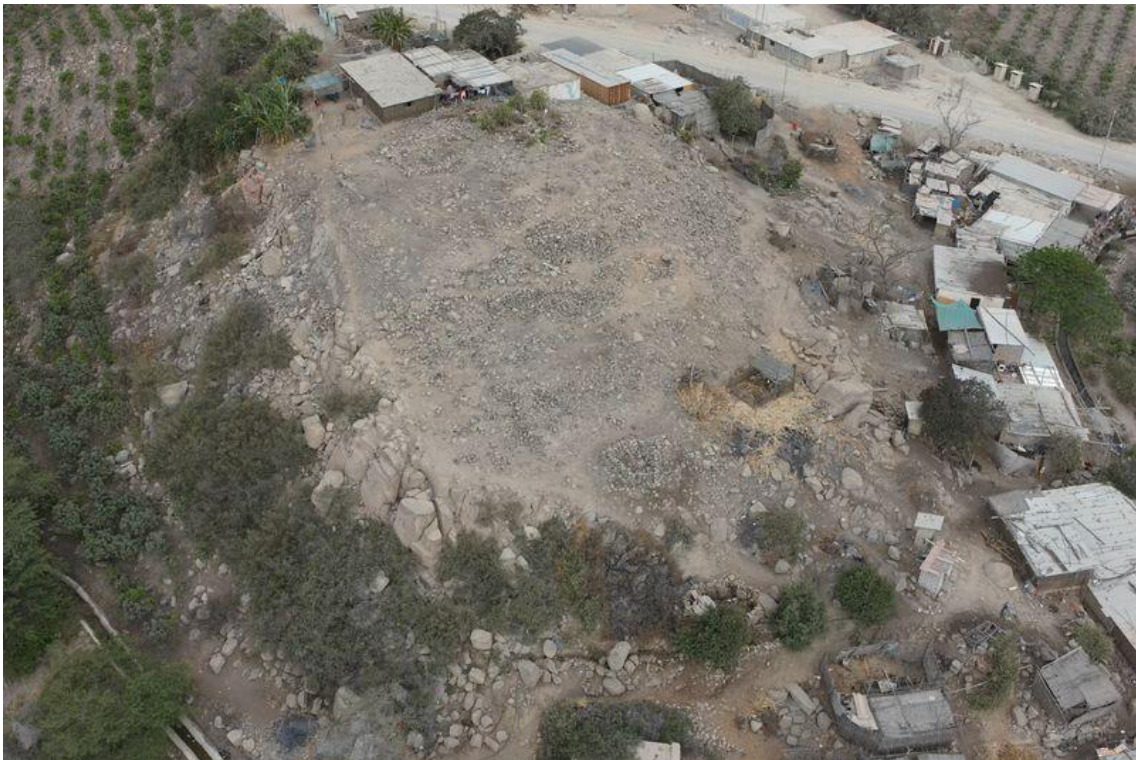
**Imagen 12:** Foto aérea de planta del Sector B del Sitio Arqueológico "El Olivar". Nótese la presencia de viviendas de material precario sobre el sitio.

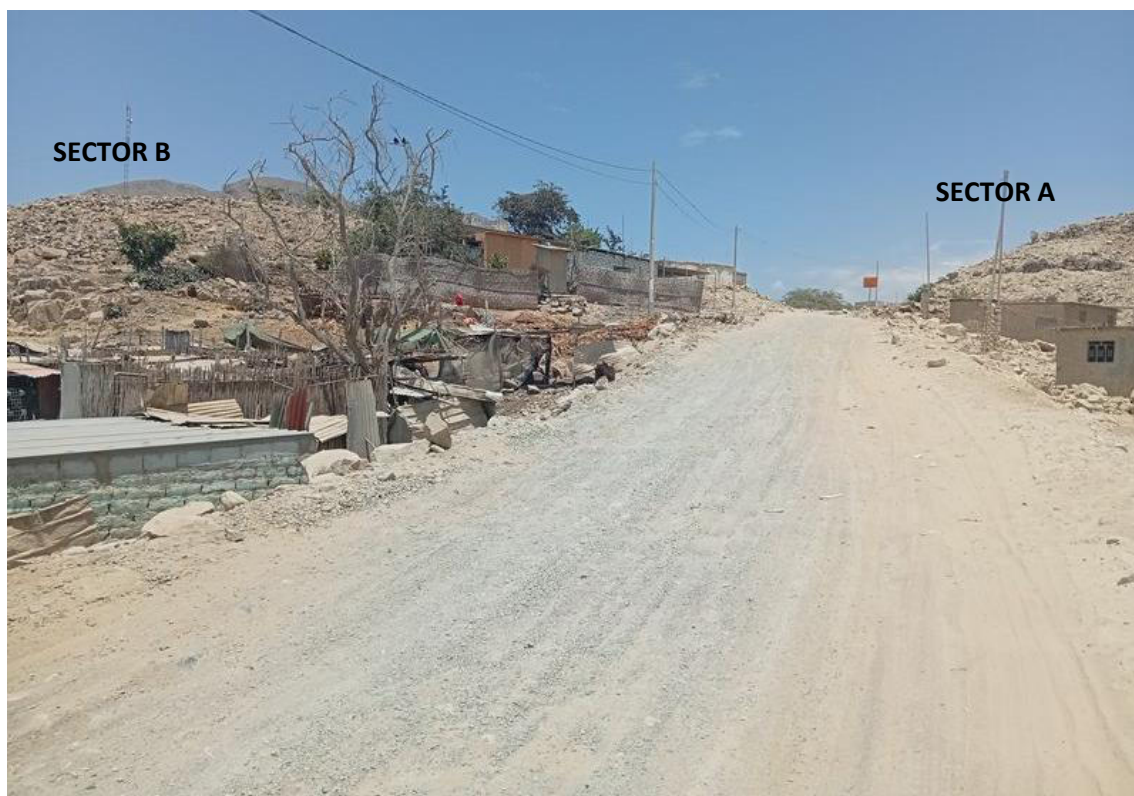
**Imagen 13:** Vista general de los sectores A y B del Sitio Arqueológico "El Olivar", separados por la carretera AM-961. Nótese la presencia de viviendas de material precario sobre el sector B.

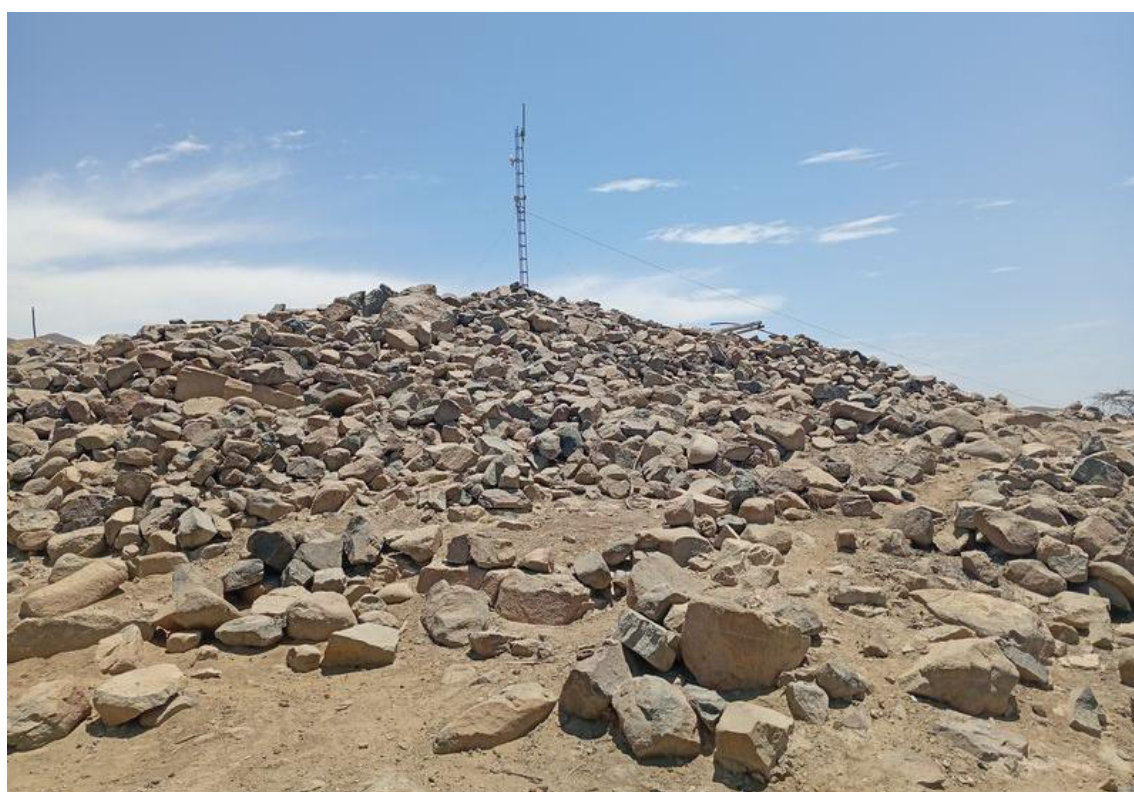
**Imagen 14:** Vista general de los sectores B del Sitio Arqueológico "El Olivar". Nótese la presencia de una antena en la cima del sitio.

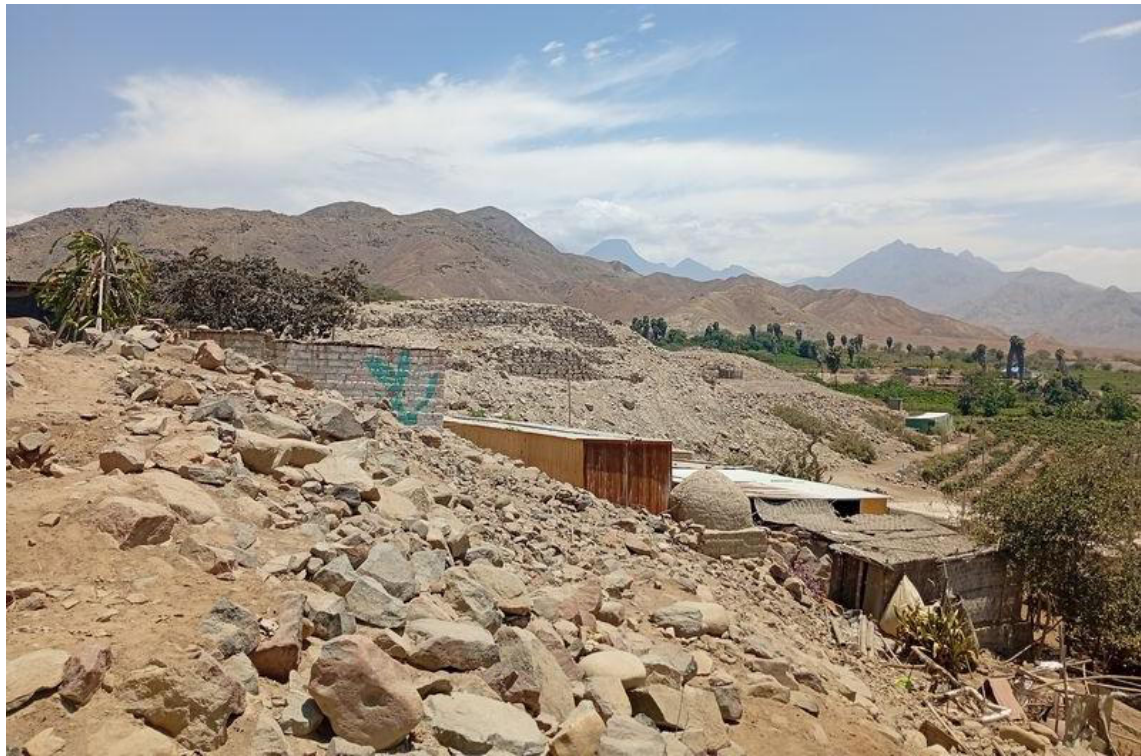
**Imagen 15:** Viviendas precarias sobre el sector B del Sitio Arqueológico "El Olivar".

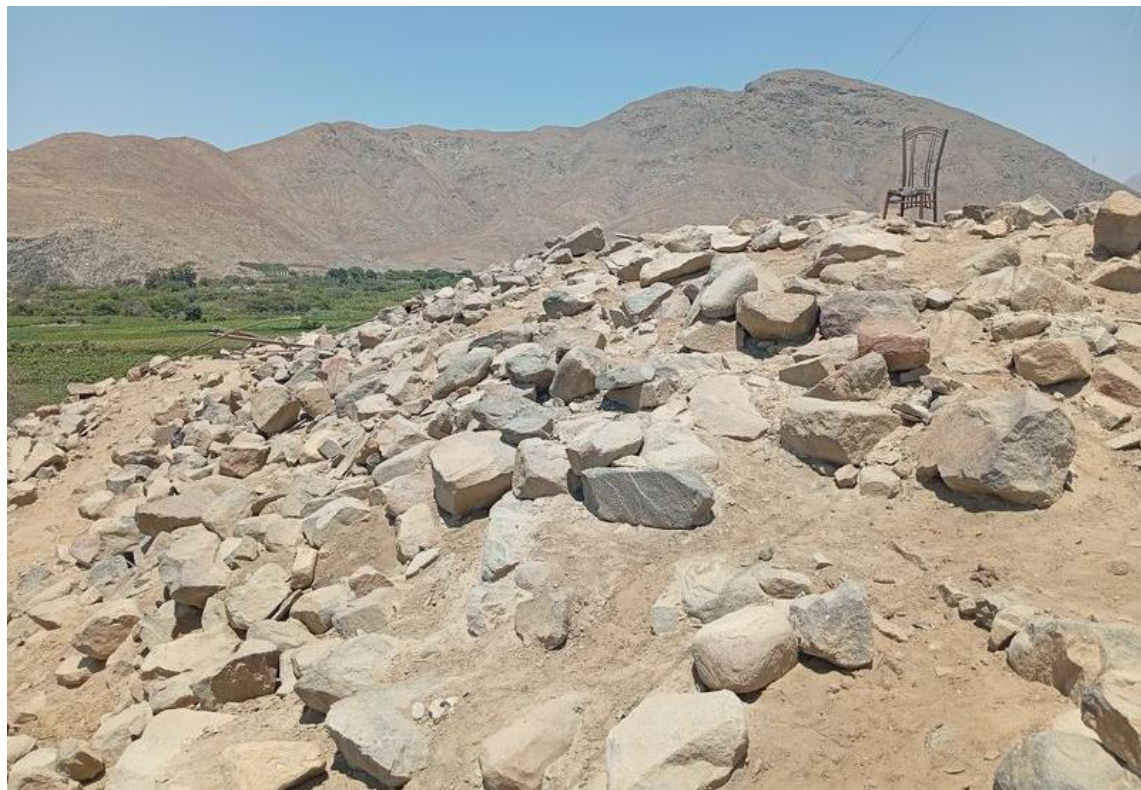
**Imagen 16:** Vista de restos de muros de terrazas en el sector B del Sitio Arqueológico "El Olivar".

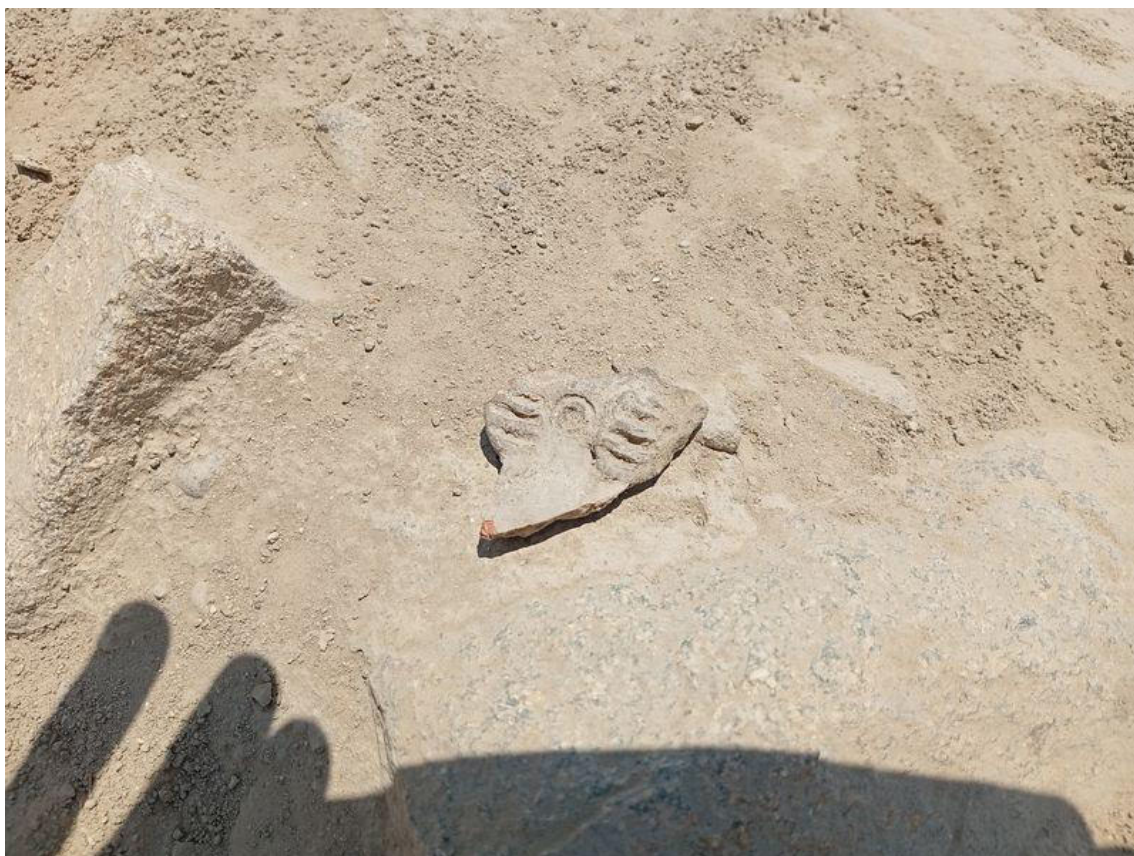
**Imagen 17:** Escasos fragmentos cerámicos registrados en el sector B del Sitio Arqueológico "El Olivar".
