## RESOLUCION DIRECTORAL N° 000206-2026-DGPA-VMPCIC/MC

**Asunto :** Remisión del informe de sustento para la determinación de  
protección provisional del Sitio Arqueológico San Cristóbal,  
ubicado en el distrito Yautan, provincia de Casma, departamento  
de Áncash.

## INFORME N° 000089-2026-DSFL-DGPA-VMPCIC-DRM/MC

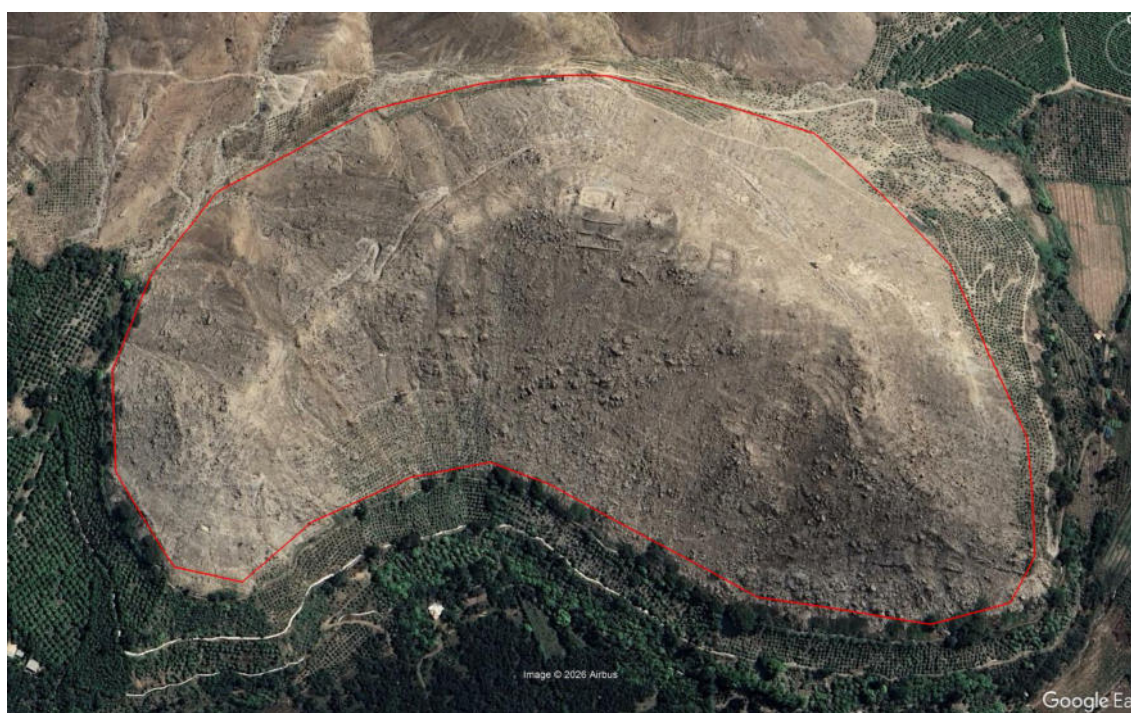
**Imagen 02:** Imagen satelital del Sitio Arqueológico "San Cristobal". Nótese la presencia de arquitectura visible en la cima y las terrazas que conforma el sitio.

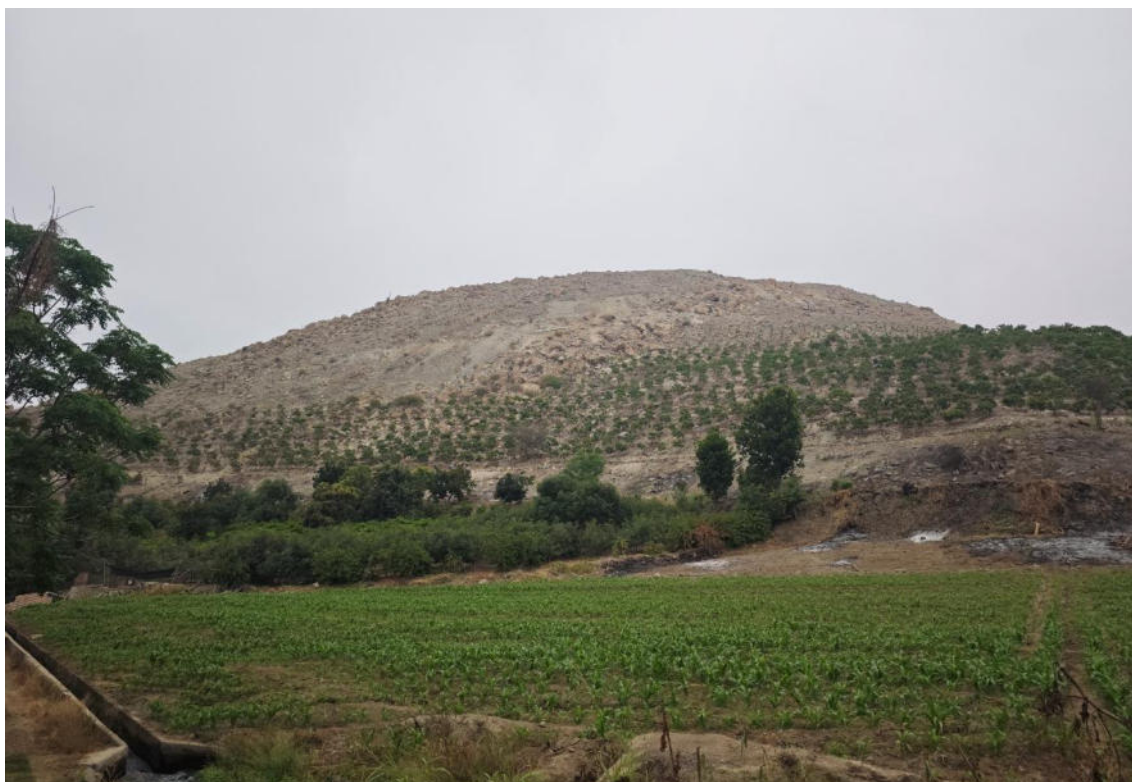
**Imagen 03:** Vista panorámica del Sitio Arqueológico "San Cristobal". Nótese la presencia de plantaciones en toda la falda del cerro.

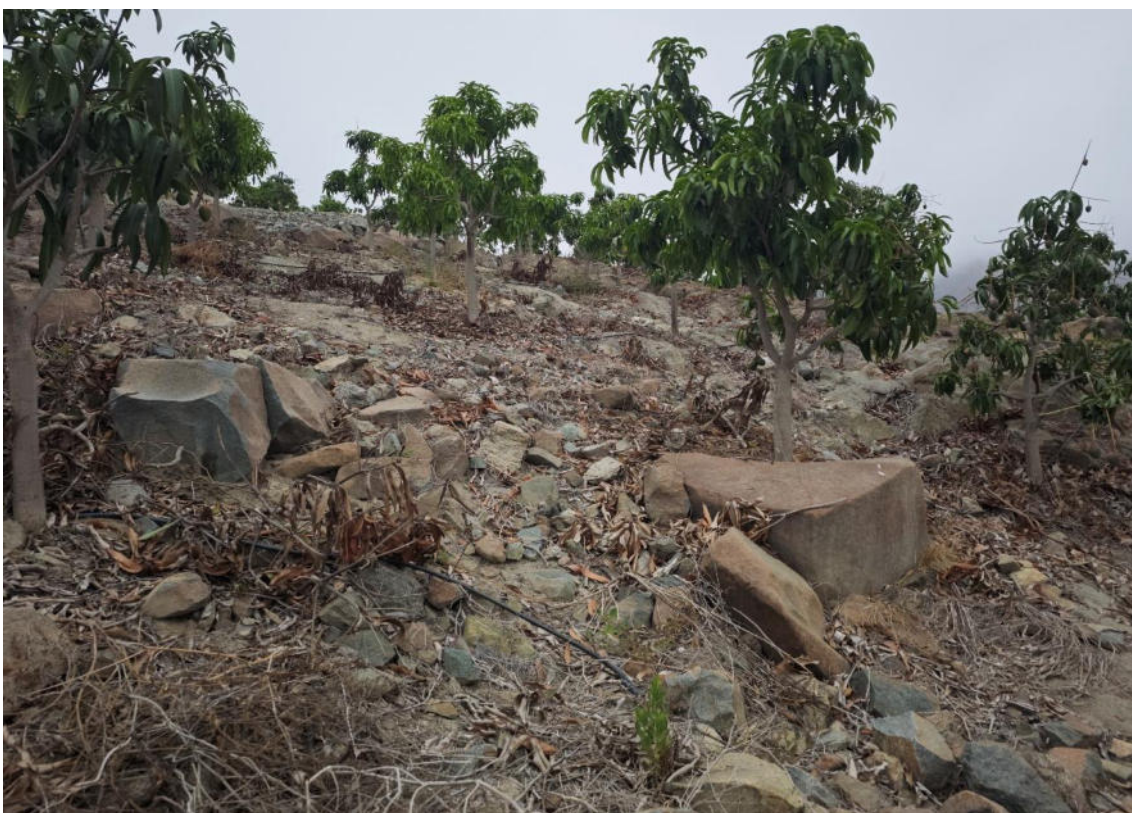
**Imagen 04:** Muros de terrazas en toda la ladera Este del Sitio Arqueológico "San Cristobal". Nótese la presencia de plantaciones sobre las evidencias arqueológicas.

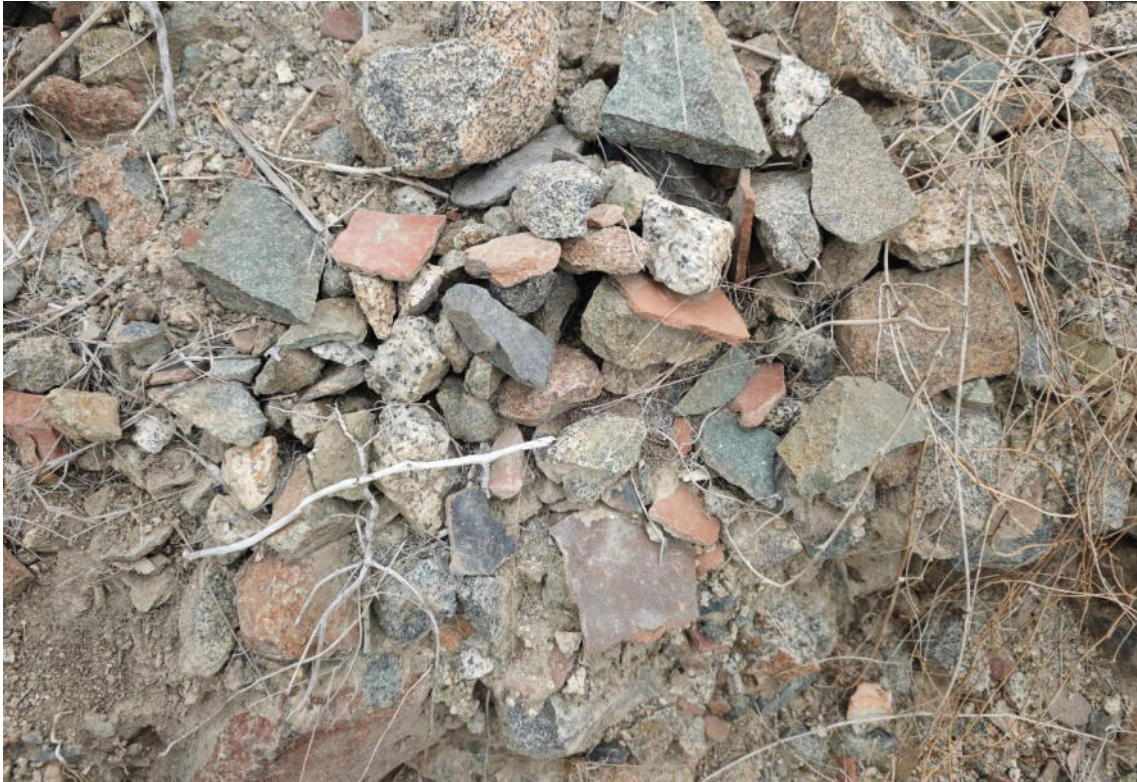
**Imagen 05:** Presencia de abundante fragmentaria cerámica en toda la ladera Este del Sitio Arqueológico "San Cristobal".

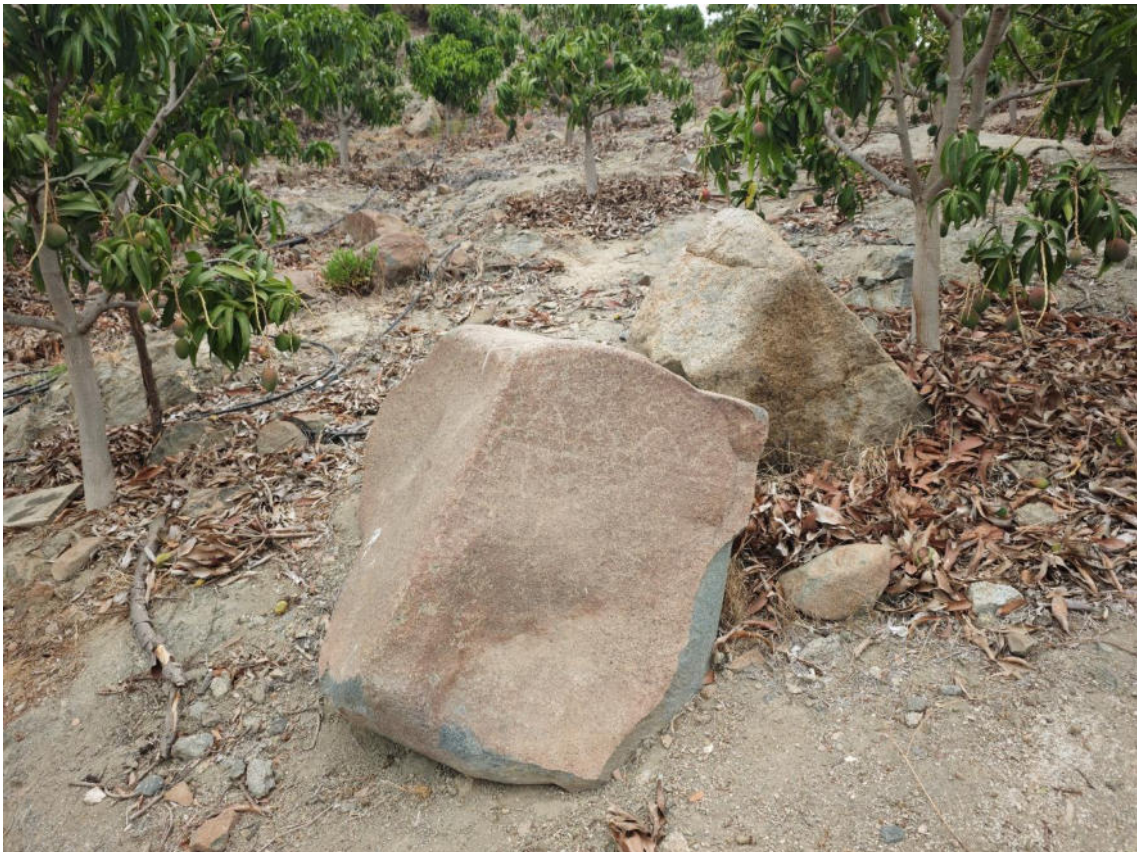
**Imagen 06:** Presencia de petroglifo ubicado en la mitad de la ladera Este del Sitio Arqueológico "San Cristobal". Nótese la presencia de plantaciones de mango.

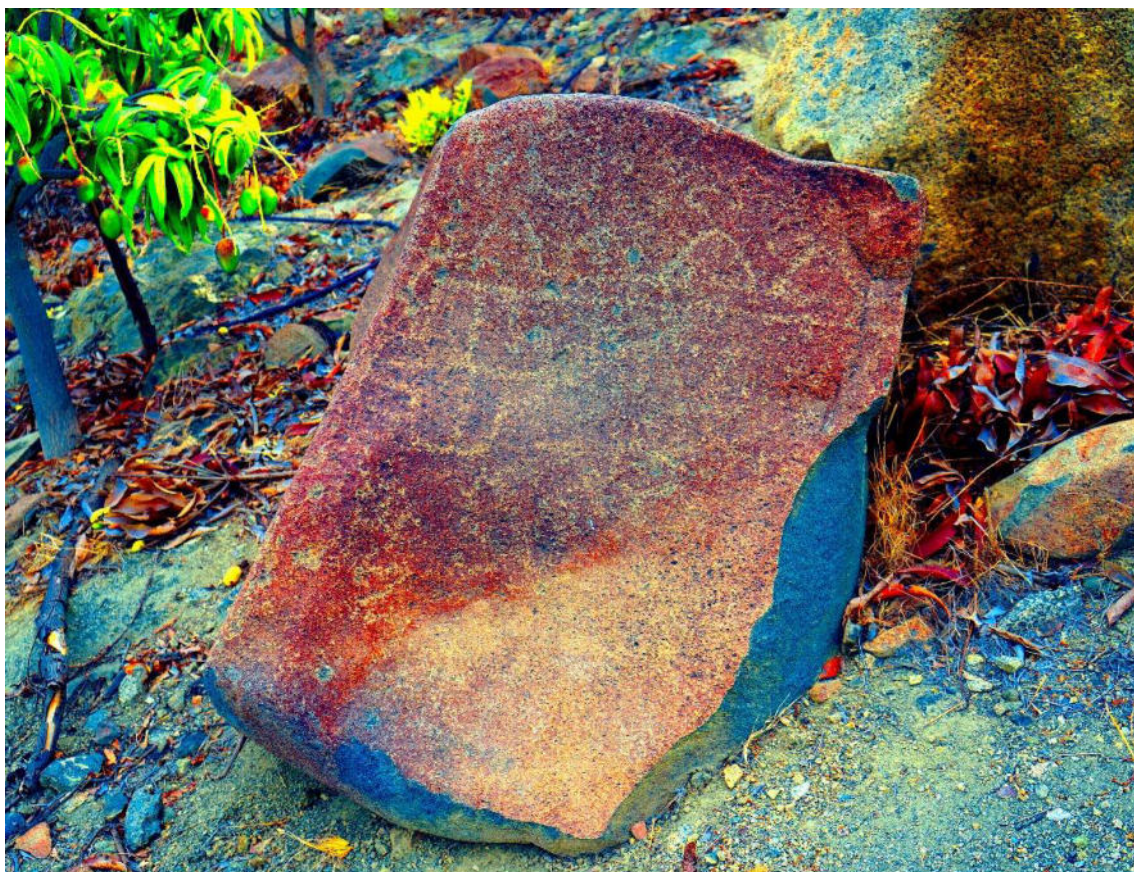
**Imagen 07:** Foto de contraste del petroglifo ubicado en la mitad de la ladera Este del Sitio Arqueológico "San Cristobal". Nótese los diseños.

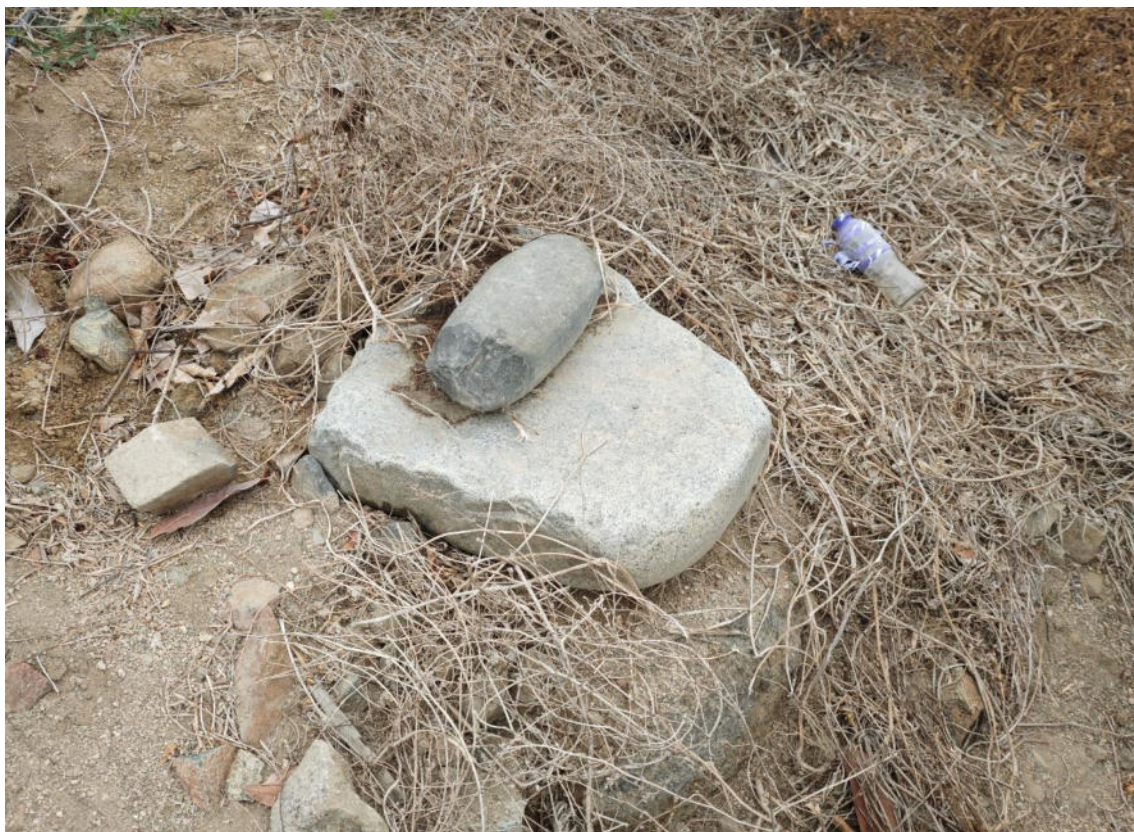
**Imagen 08:** Batán y mano de moler registrados en la mitad de la ladera Este del Sitio Arqueológico "San Cristobal". Nótese la presencia de basura moderna.

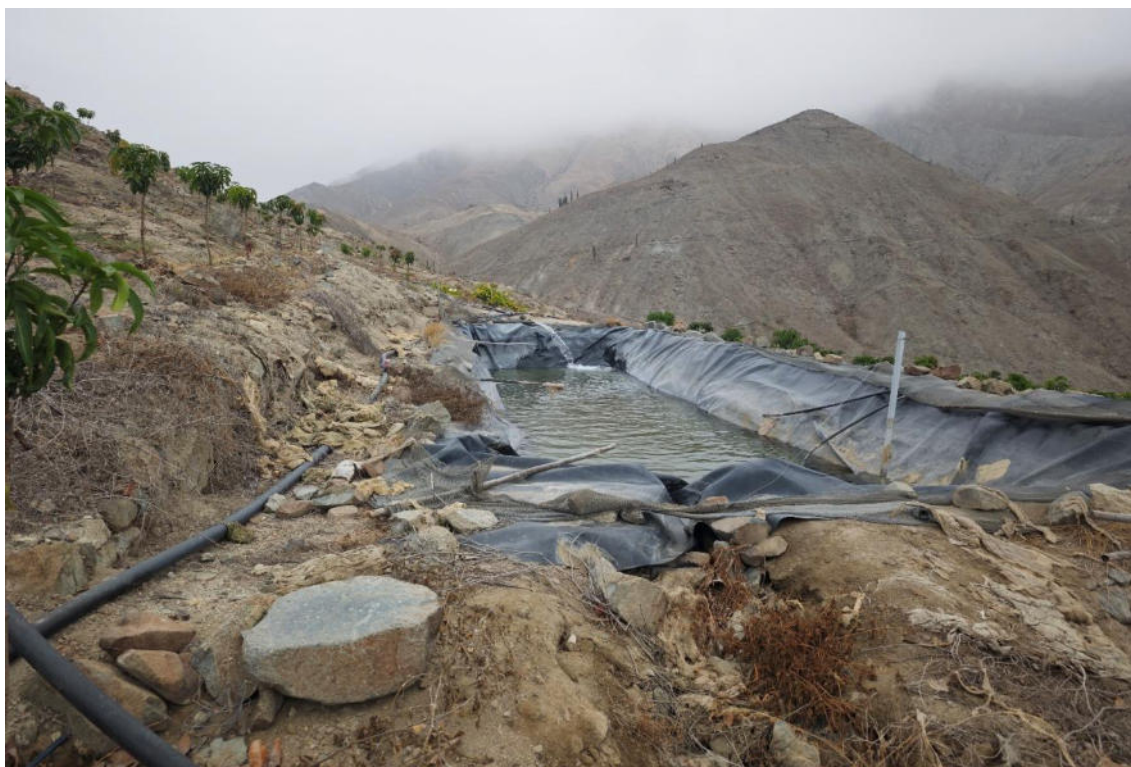
**Imagen 09:** Reservorio de agua y manguera, ubicado en el extremo noreste del Sitio Arqueológico "San Cristóbal".

| y/o Accesorios: | <ul style="list-style-type: none"><li>- <i>Evaluar técnicamente la reubicación o desmantelamiento de reservorios de agua que se superponen directamente a evidencias arqueológicas.</i></li><li>- <i>Disponer el retiro progresivo de las plantaciones de mango dentro de las áreas arqueológicas.</i></li></ul> |

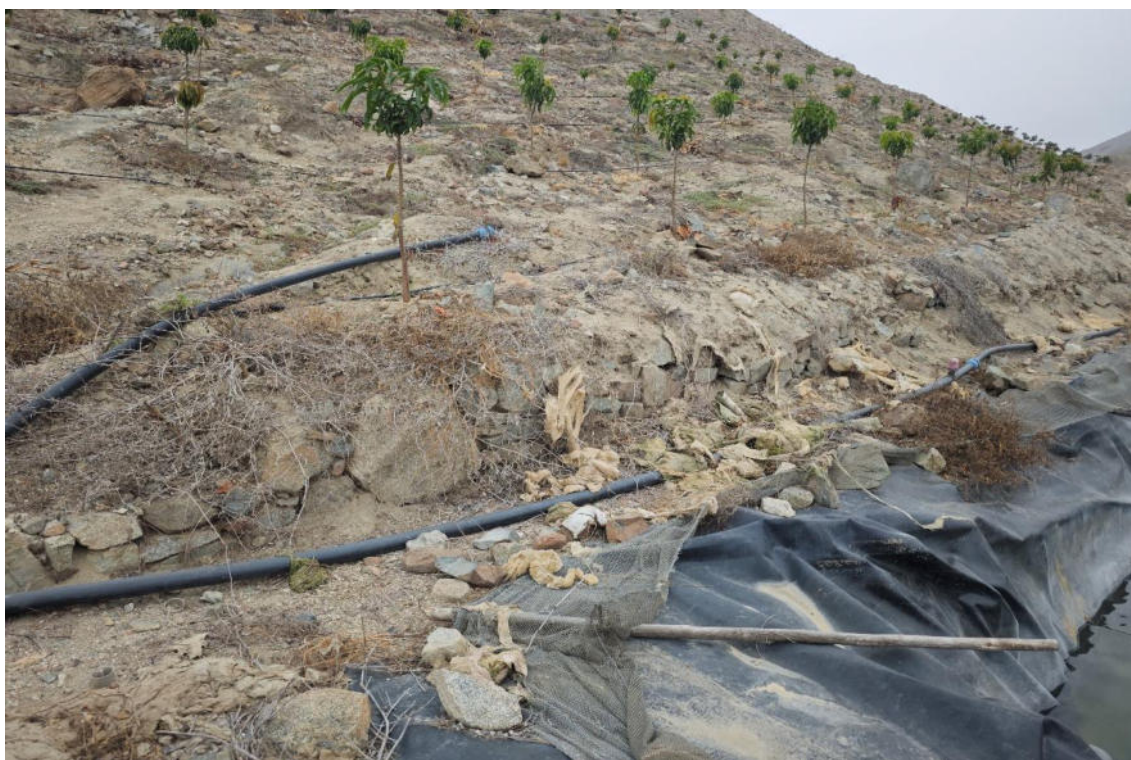
**Imagen 10:** Nótase la presencia de muros arqueológicos colindantes al reservorio de agua. Nótase la presencia de plantaciones y mangueras que viene afectando el sitio arqueológico "San Cristóbal".

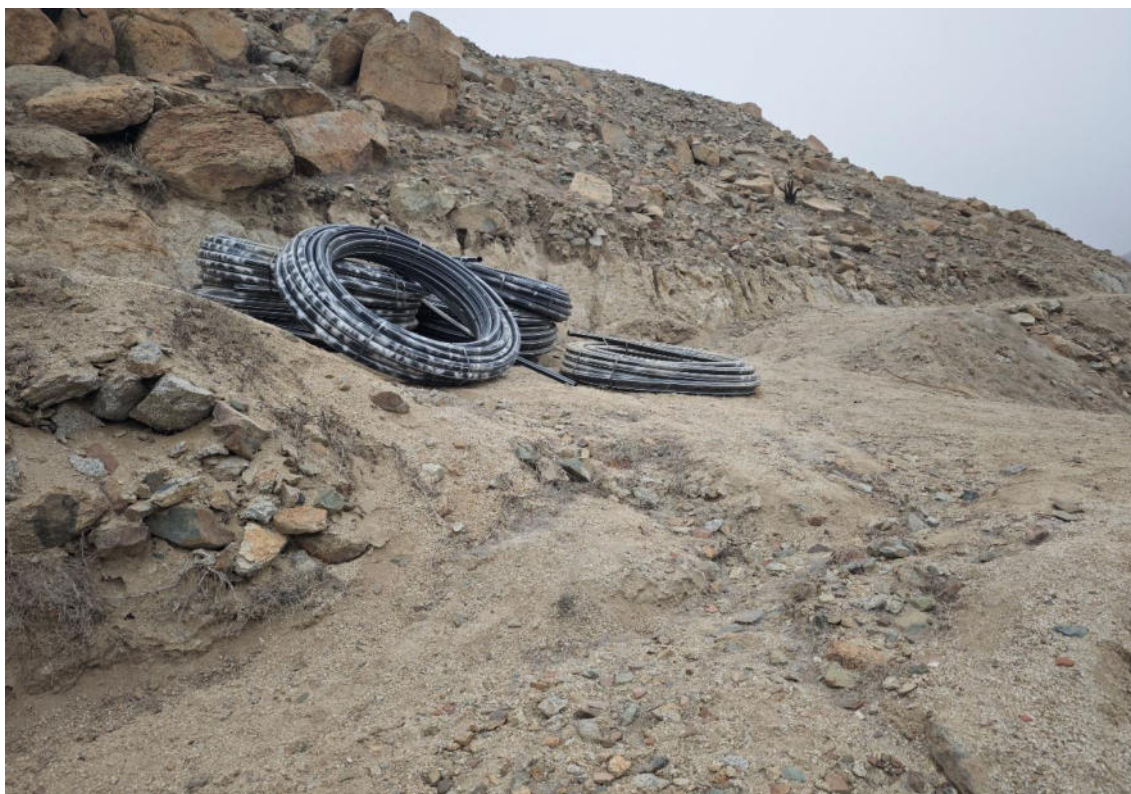
*Las afectaciones corresponden principalmente al corte del cerro para la habilitación de accesos viales hacia la parte superior del sitio con un ancho aproximado de 1,50 m, utilizado para el tránsito de motocicletas, desde la base a la cima del cerro.*

**Imagen 11:** Corte del sitio arqueológico para la construcción de un acceso a la parte superior del cerro. Nótese la presencia de mangueras para irrigación.

| MEDIDA | | REFERENCIA |
|---|---|---|
| Paralización y/o cese de la afectación: | X | Disponer la suspensión inmediata de toda actividad agrícola, habilitación de accesos, movimiento de tierras y tránsito de vehículos menores (motos lineales) dentro del área del sitio arqueológico. |

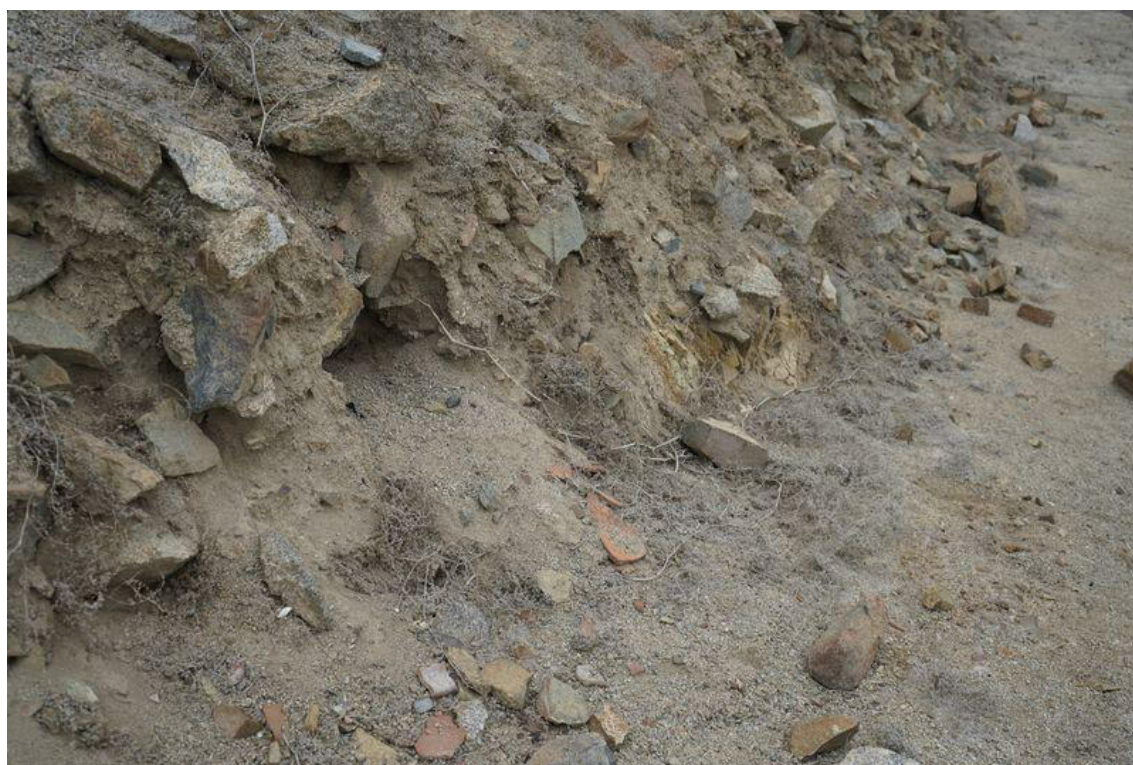
**Imagen 12:** Los cortes del terreno exponen abundante material cerámico.

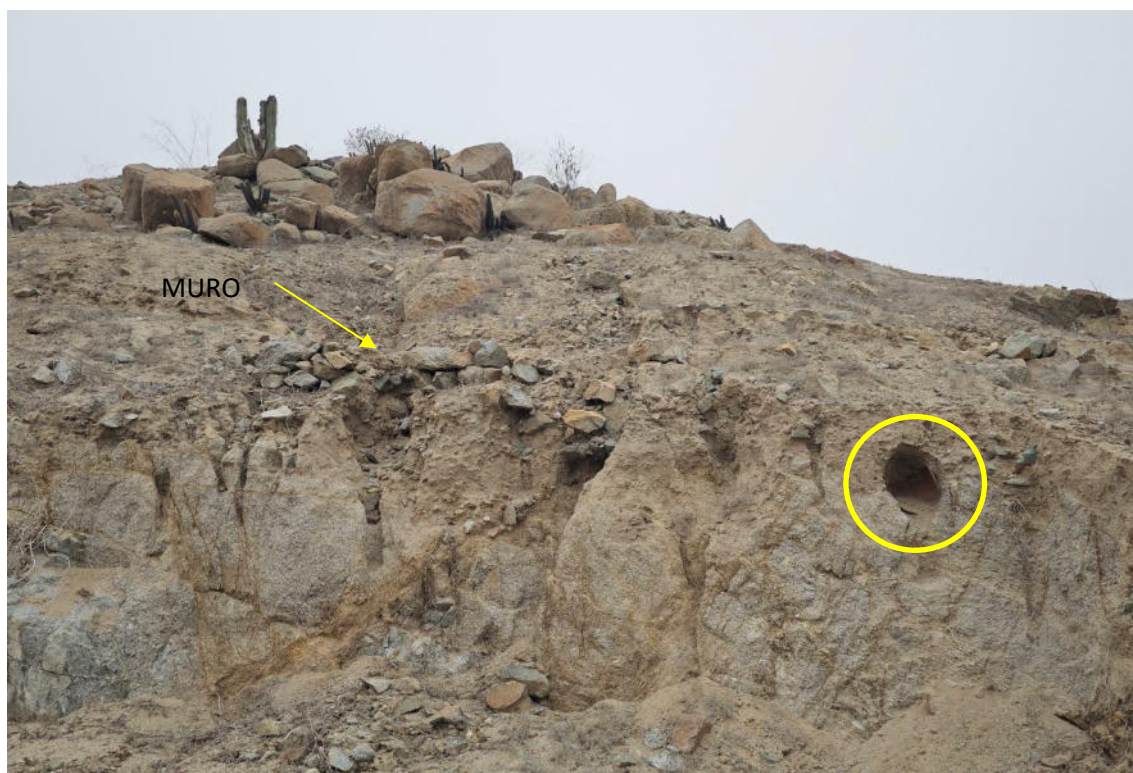
**Imagen 13:** Los cortes del terreno exponen abundante material cerámico y muros de piedras.

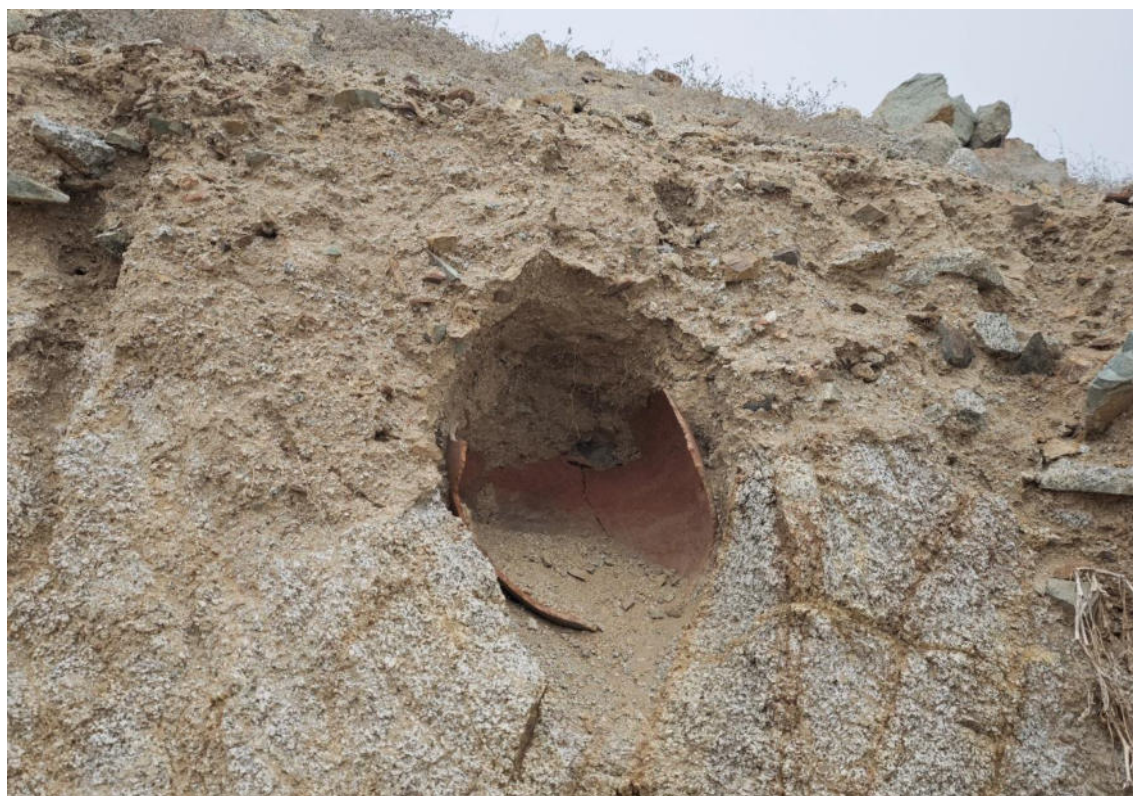
**Imagen 14:** Detalle de material cerámico registrado en los cortes del Sitio Arqueológico "San Cristóbal"

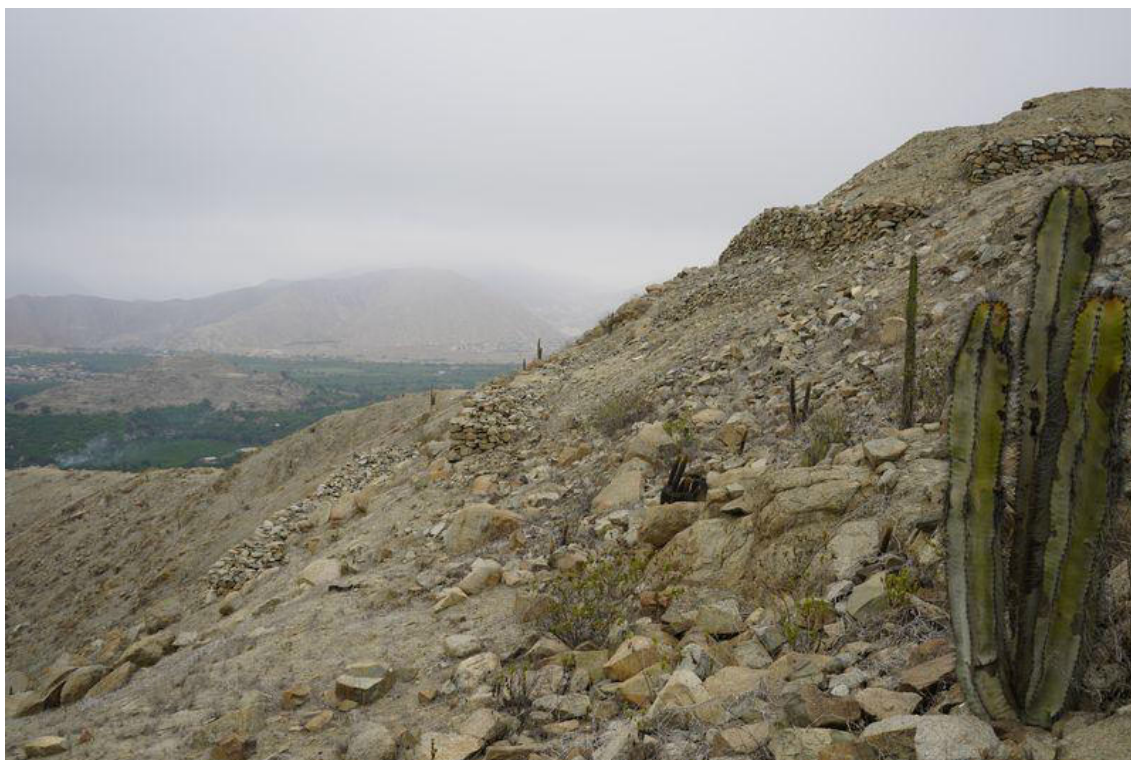
**Imagen 15:** Muros de contención ubicados en la cima del Sitio Arqueológico "San Cristóbal"

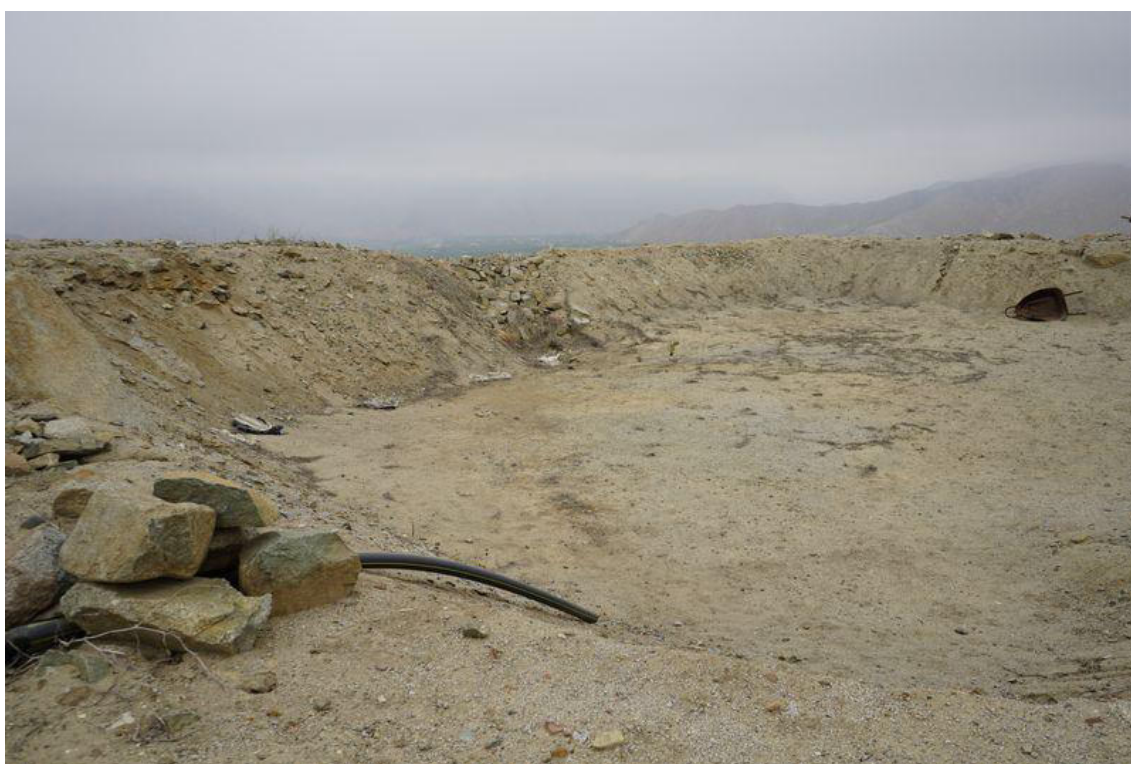
*En la cima del sitio se identificó la excavación de un nuevo reservorio de agua, actualmente inoperativo, así como la presencia de estructuras temporales construidas con palos y telas, posiblemente utilizadas como áreas de descanso por los trabajadores.*

**Imagen 16:** Excavación para reservorio de agua en la cima del Sitio Arqueológico "San Cristóbal".  
Notese la presencia de mangueras.

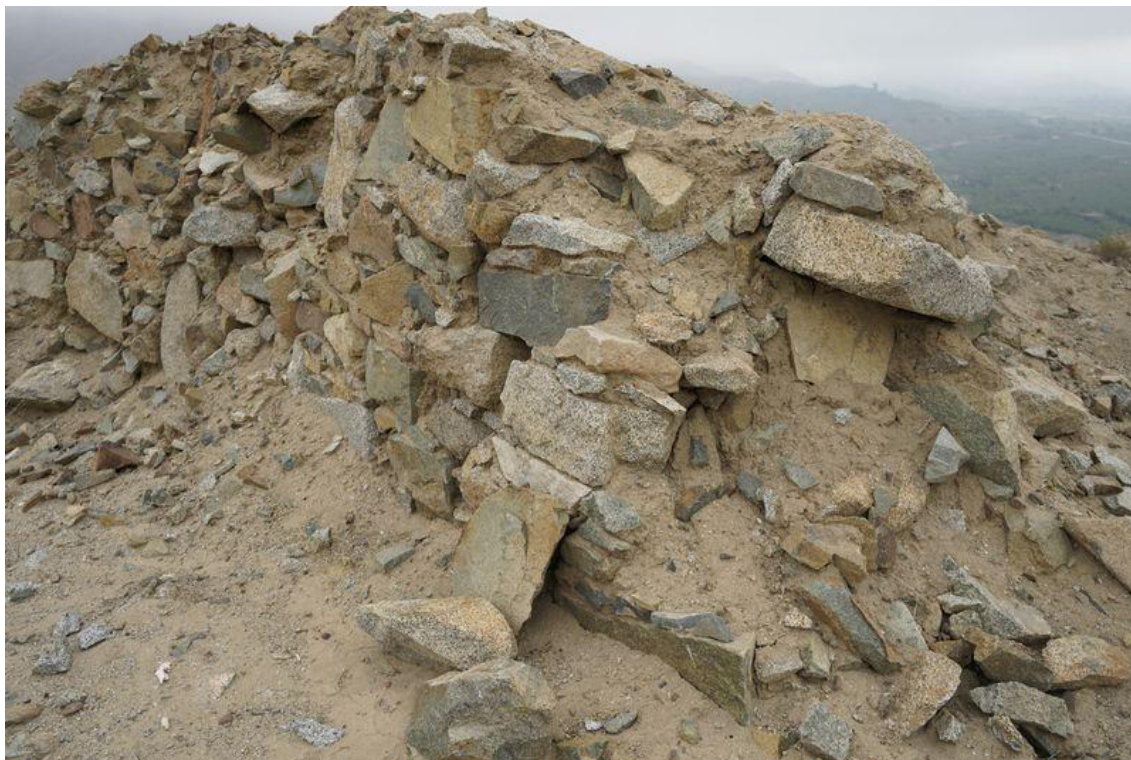
**Imagen 17:** Detalle de un muro registrado en la cima del Sitio Arqueológico "San Cristóbal"

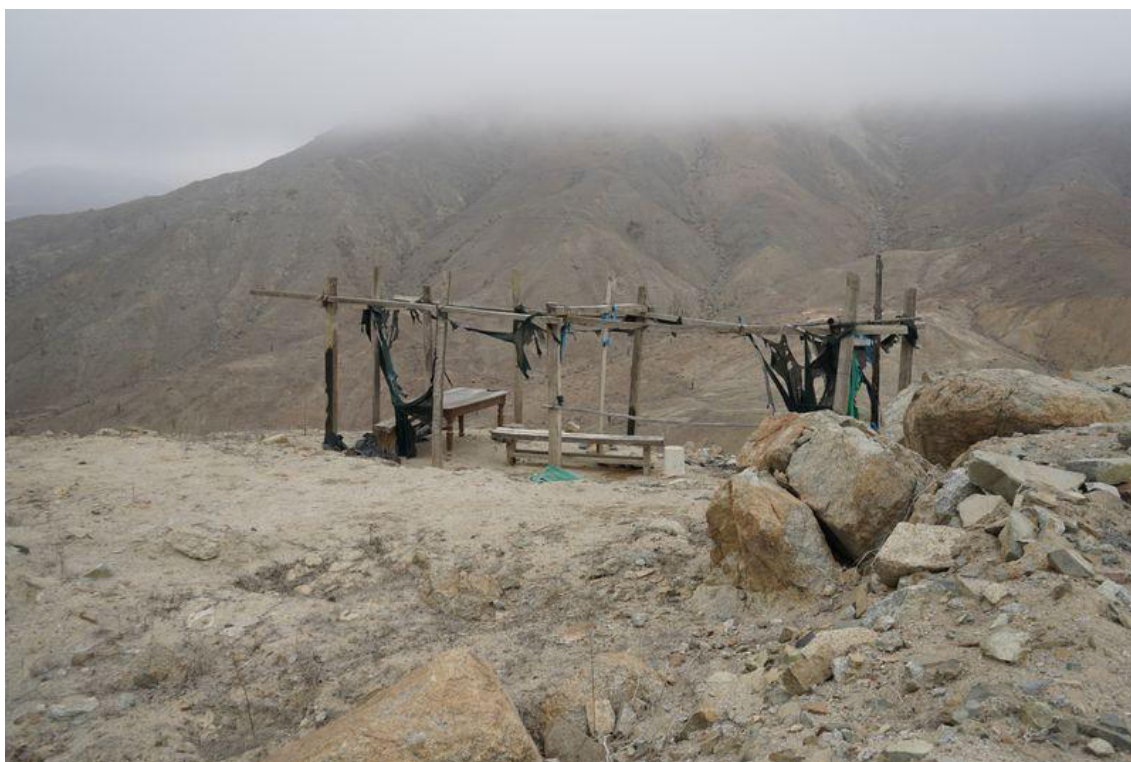
**Imagen 18:** Estructuras precarias superponiéndose a las evidencias del Sitio Arqueológico "San Cristóbal"

| MEDIDA | | REFERENCIA |
|---|---|---|
| Retiro de estructuras temporales; maquinarias, herramientas, elementos | X | - Disponer el retiro de estructuras temporales (palos, telas, campamentos improvisados) ubicadas en la cima del cerro. |

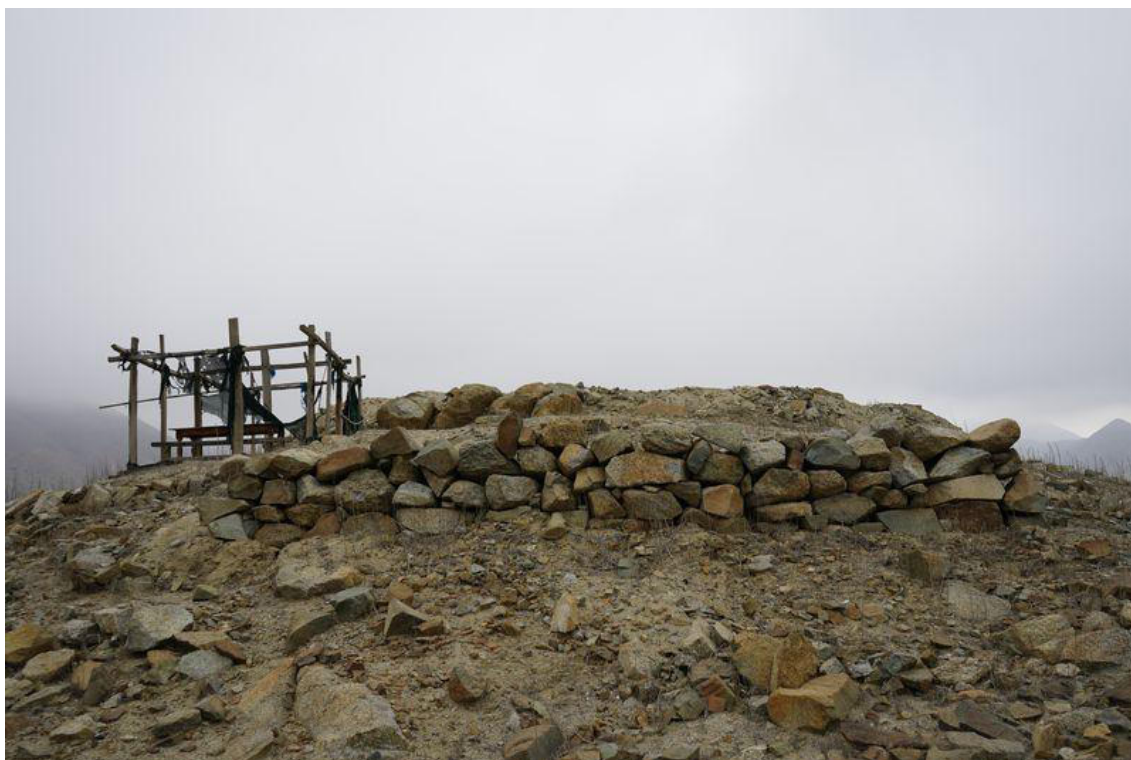
**Imagen 19:** Detalle del material y técnica constructiva de los muros de la cima del Sitio Arqueológico "San Cristóbal. Nótese la presencia de estructuras precarias superponiéndose a las evidencias arqueológicas.

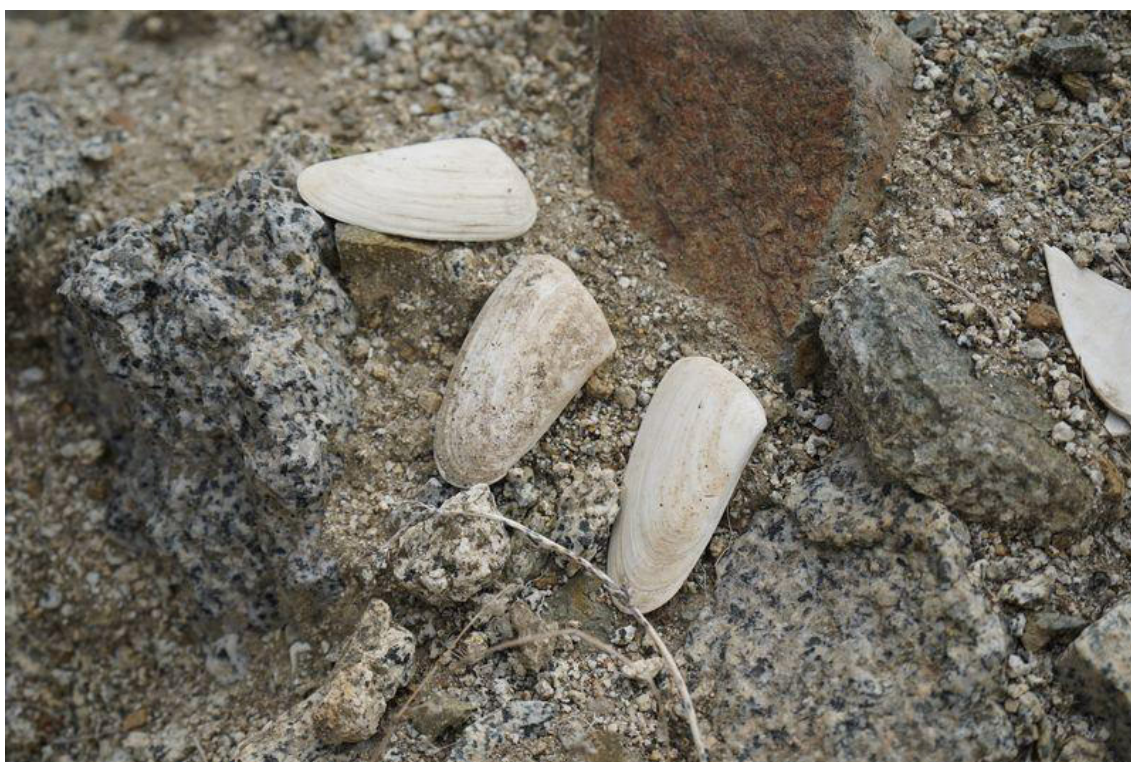
**Imagen 20:** Detalle de material Malacológico registrado en el Sitio Arqueológico "San Cristóbal

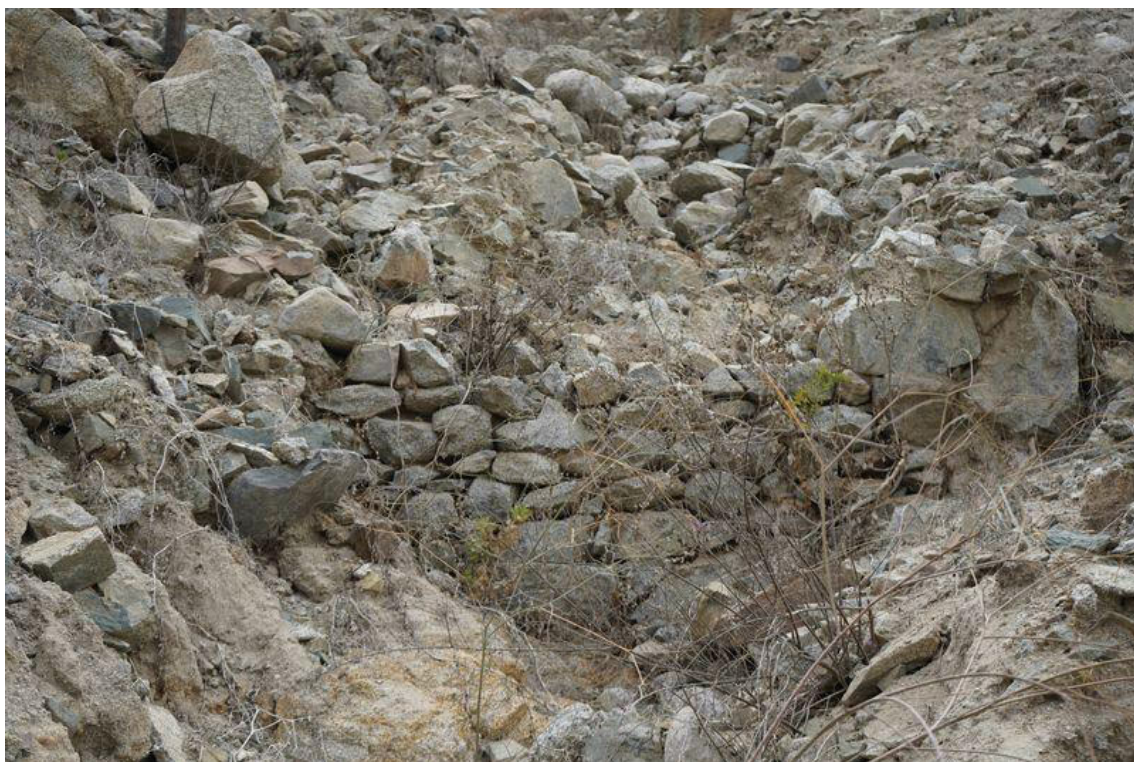
**Imagen 21:** Terrazas registradas en la ladera oeste del Sitio Arqueológico "San Cristóbal"

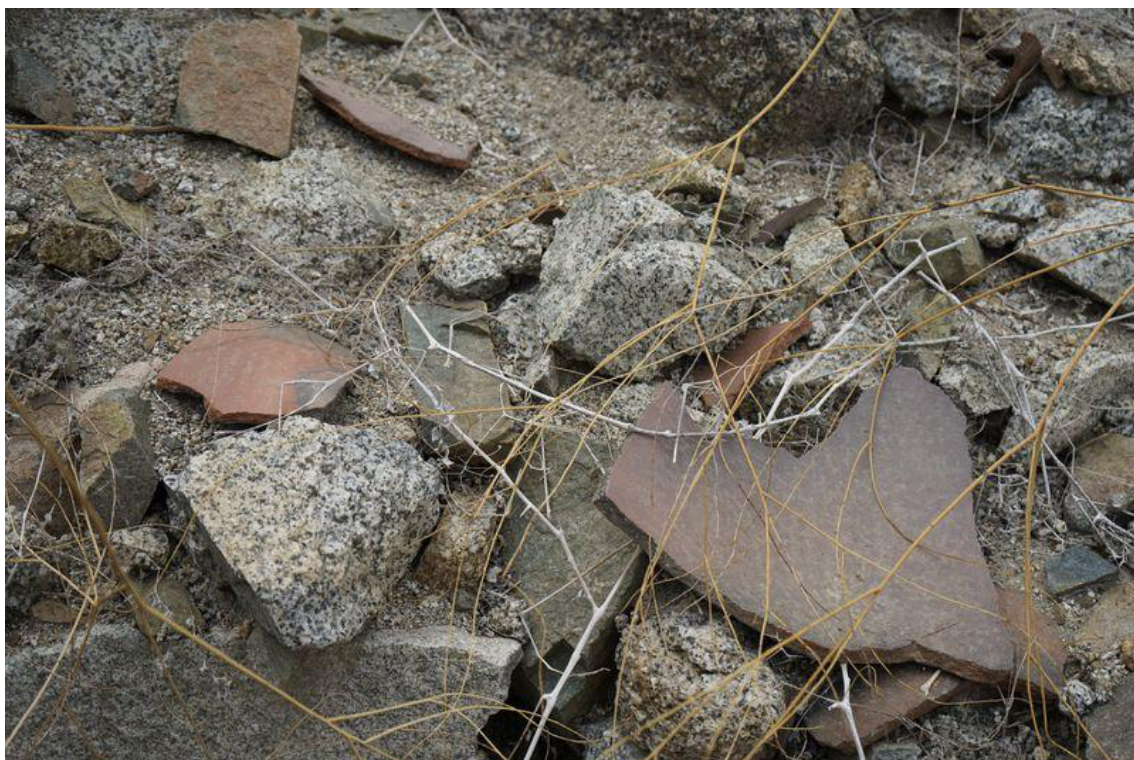
**Imagen 22:** Detalle de material cerámico registrado en la ladera oeste del Sitio Arqueológico "San Cristóbal"

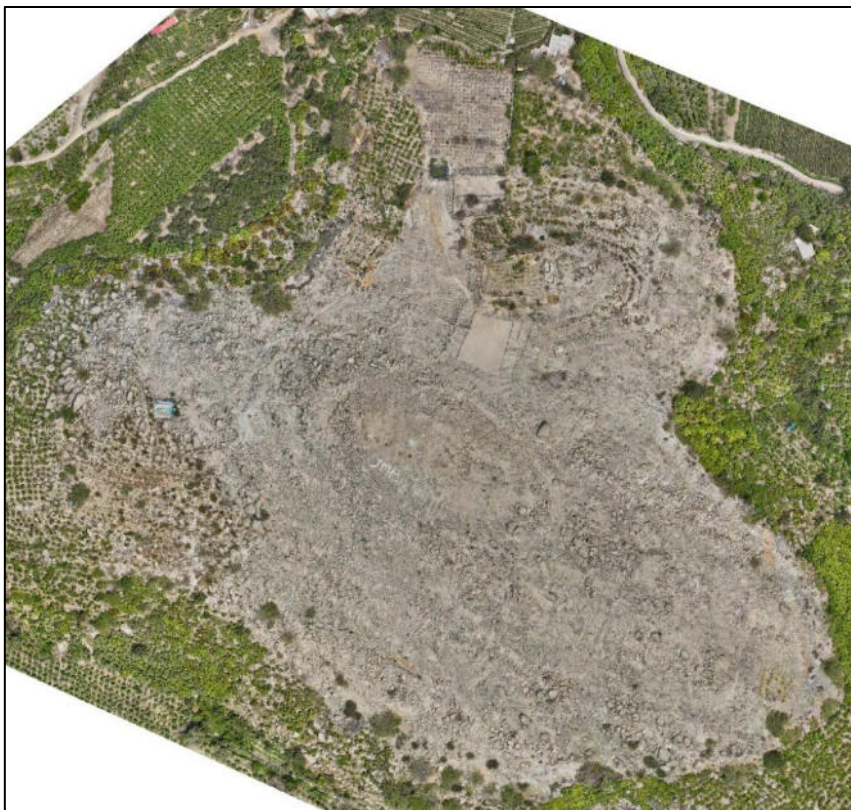
*Asimismo, se corroboró el avance de plantaciones de mango por las laderas noreste y este del cerro, desde la base hasta la ladera media, superponiéndose a las evidencias arqueológicas.*

**Imagen 23:** Foto aérea del Sitio Arqueológico "San Cristóbal", tomada en diciembre del 2025. Nótese el avance de la frontera agrícola por la ladera norte,
