## RESOLUCION DIRECTORAL N° 000216-2026-DGPA-VMPCIC/MC

**Asunto :** SOLICITO PROTECCION PROVISIONAL DEL SITIO  
ARQUEOLOGICO ALALAC, UBICADO EN EL DISTRITO DE  
YANACANCHA, PROVINCIA DE CHUPACA, DEPARTAMENTO  
DE JUNIN.

**De : WILBER JAIME ORE BERROCAL**  
ARQUEÓLOGO DE LA SDPCICI**Asunto: SOLICITO PROTECCIÓN PROVISIONAL DEL SITIO  
ARQUEOLÓGICO ALALAC, UBICADO EN EL DISTRITO  
YANACANCHA, PROVINCIA DE CHUPACA, DEPARTAMENTO DE  
JUNIN.**

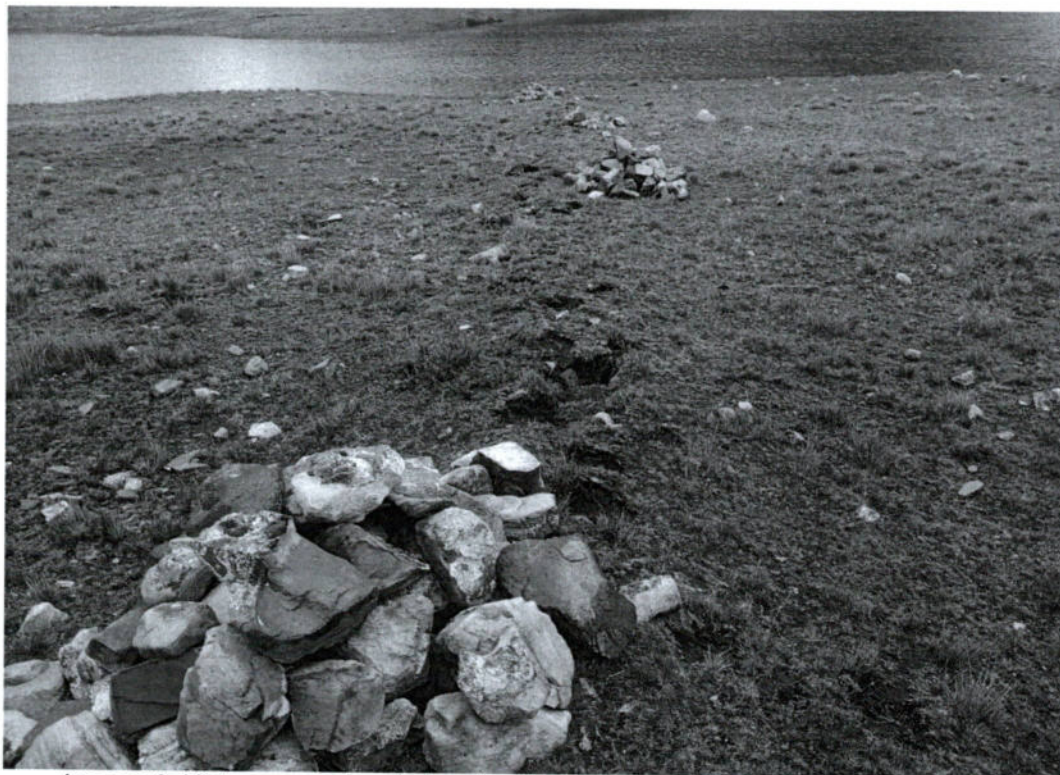
*Imagen 2. Vista panorámica de la extracción y amontonamiento de piedras, parte de los muros prehispánicos. (inspección 10-04-2026)*

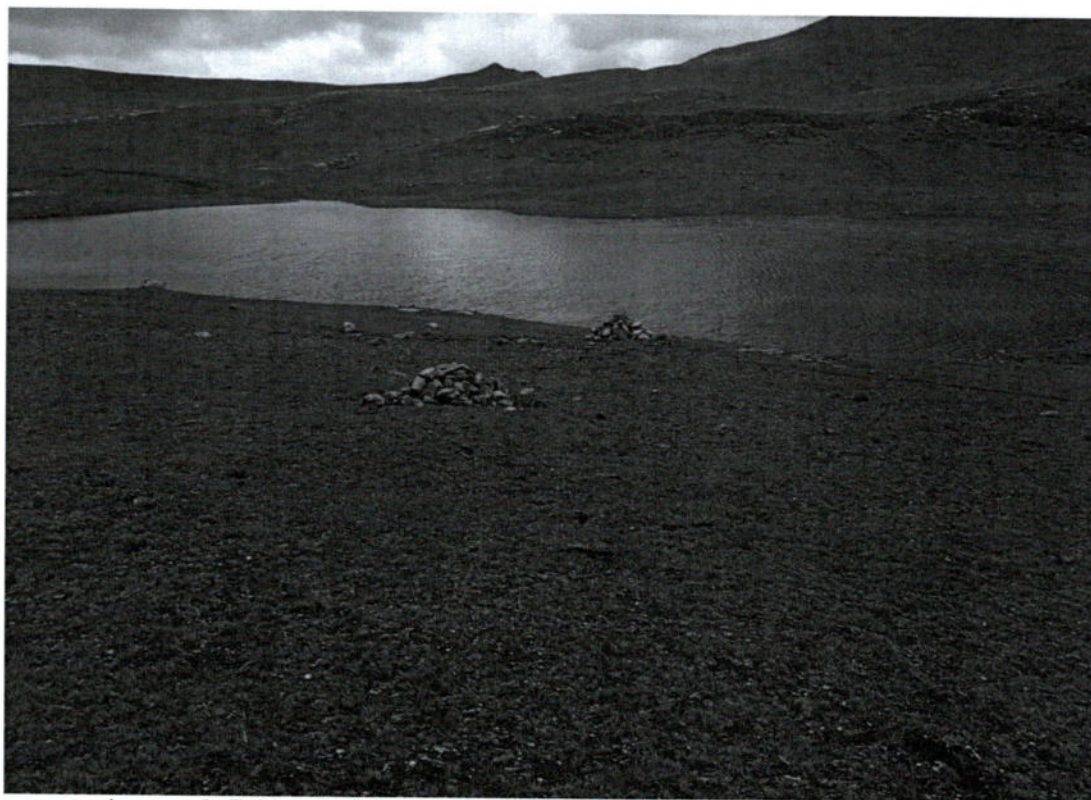
*Imagen 3. Evidencia del amontonamiento de las piedras próximo al dique, que son parte de los muros prehispánicos. (inspección 10-04-2026)*

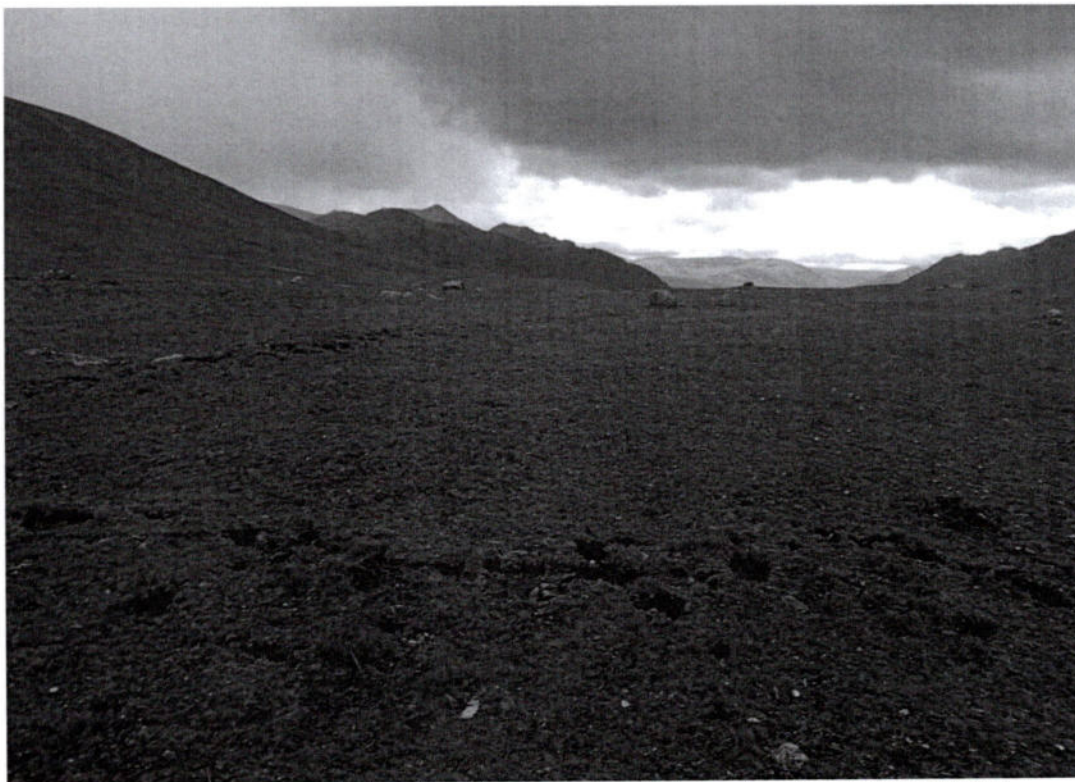
*Imagen 4. Rastros de la extracción de piedras de las cabeceras de los corrales prehispánicos. (inspección: 10-04-2026)*

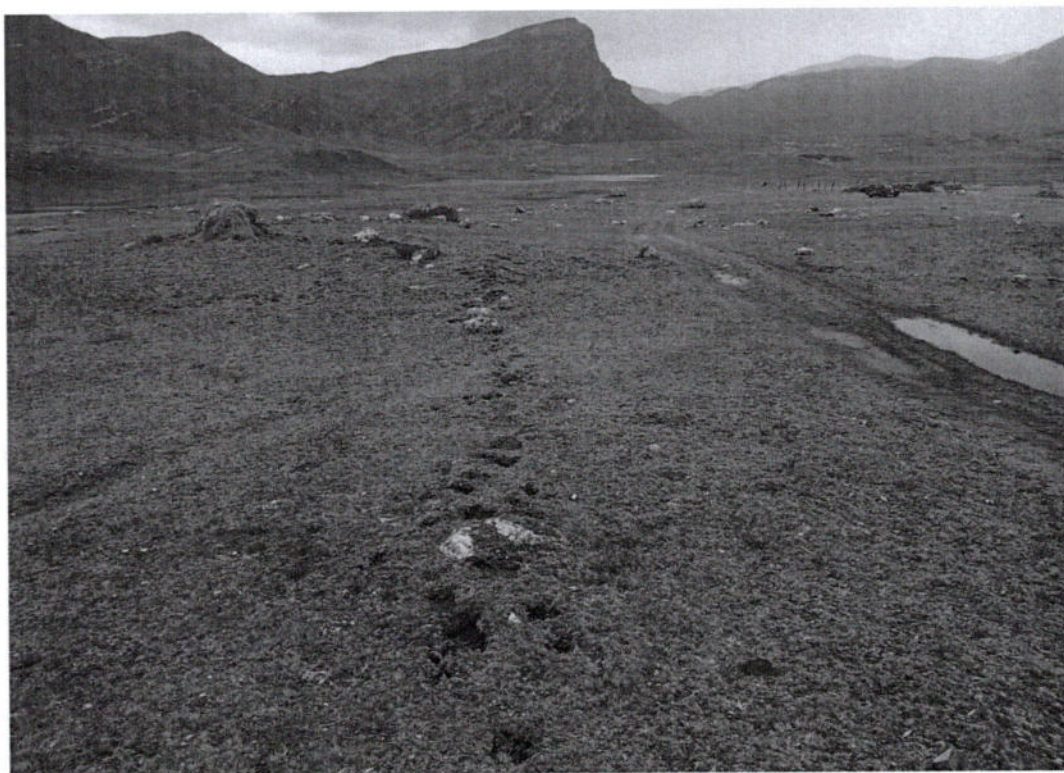
*Imagen 5. Vista en detalle de extracción de piedras de cabecera de muro prehispánicos (inspección: 10-04-2026).*

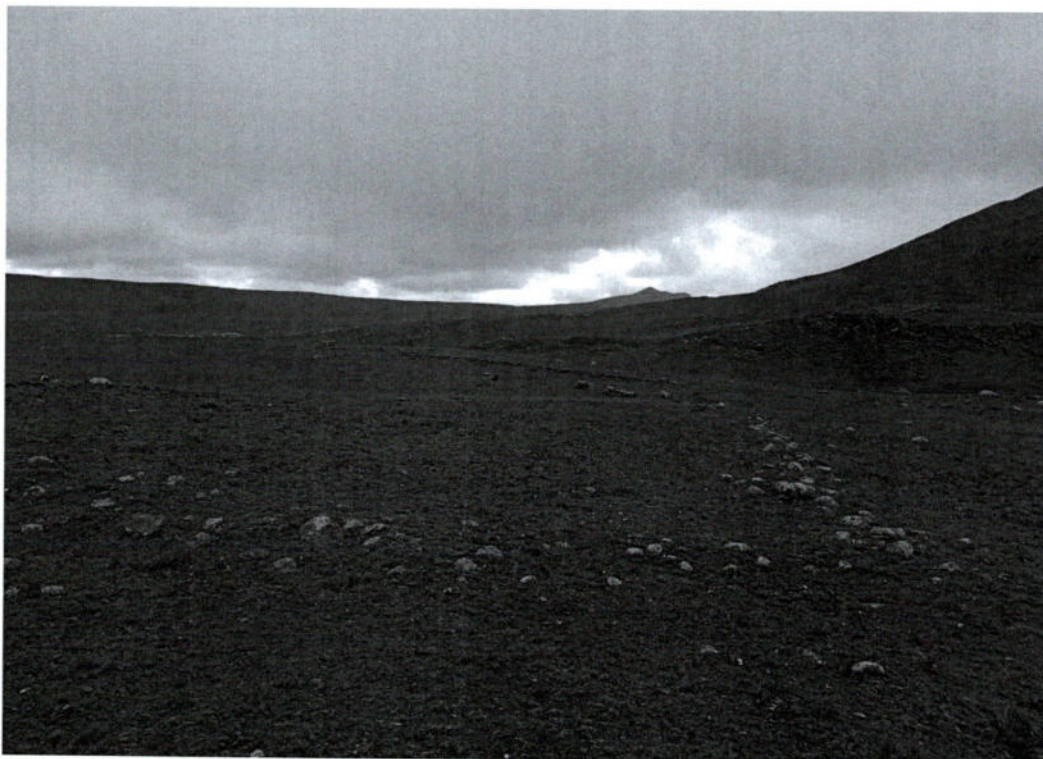
*Imagen 6. Vista panorámica del sitio arqueológico de Alalac (inspección 10-04-2026)*

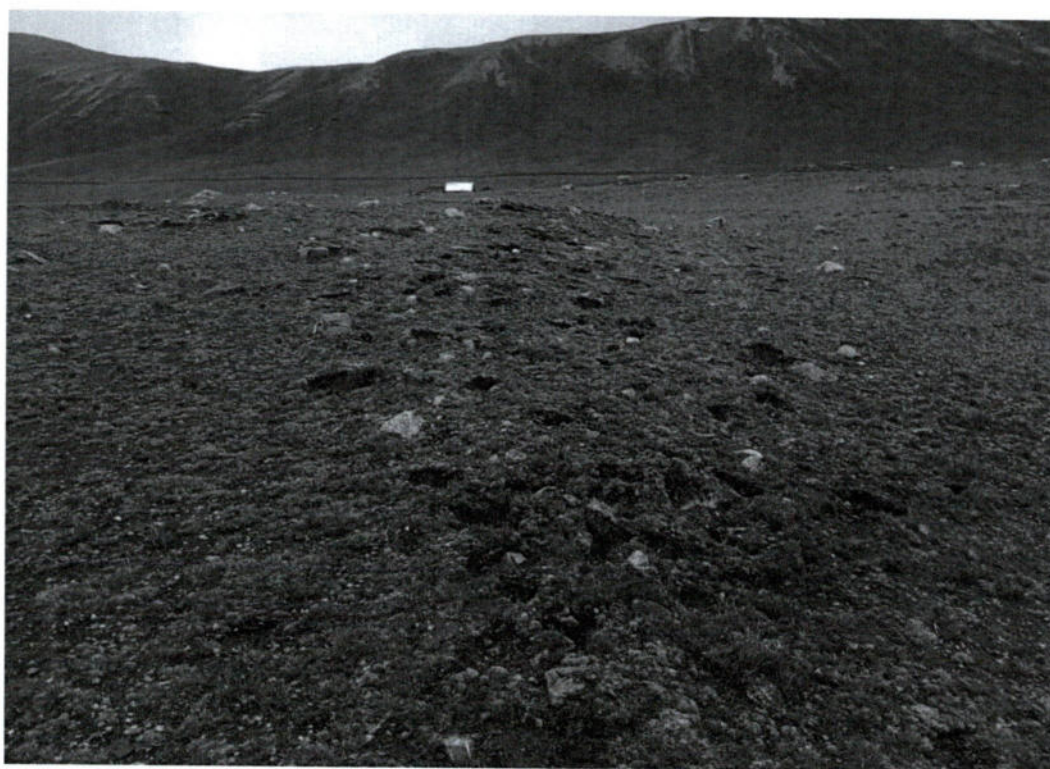
*Imagen 7. Vista en detalle de extracción de piedras de los muros prehispánicos.  
(inspección: 10-04-2026)*

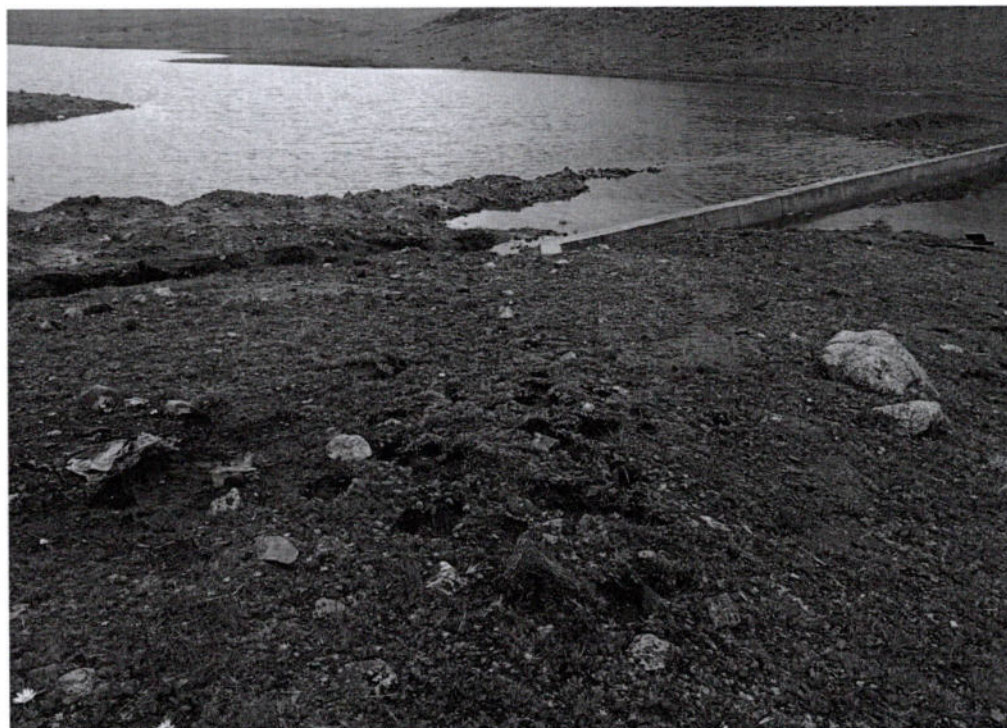
*Imagen 8. Evidencia en detalle de la extracción de piedras de cabeceras de muros prehispánicos, las cuales fueron utilizados en la construcción de diques. (inspección 10-04-2026)*

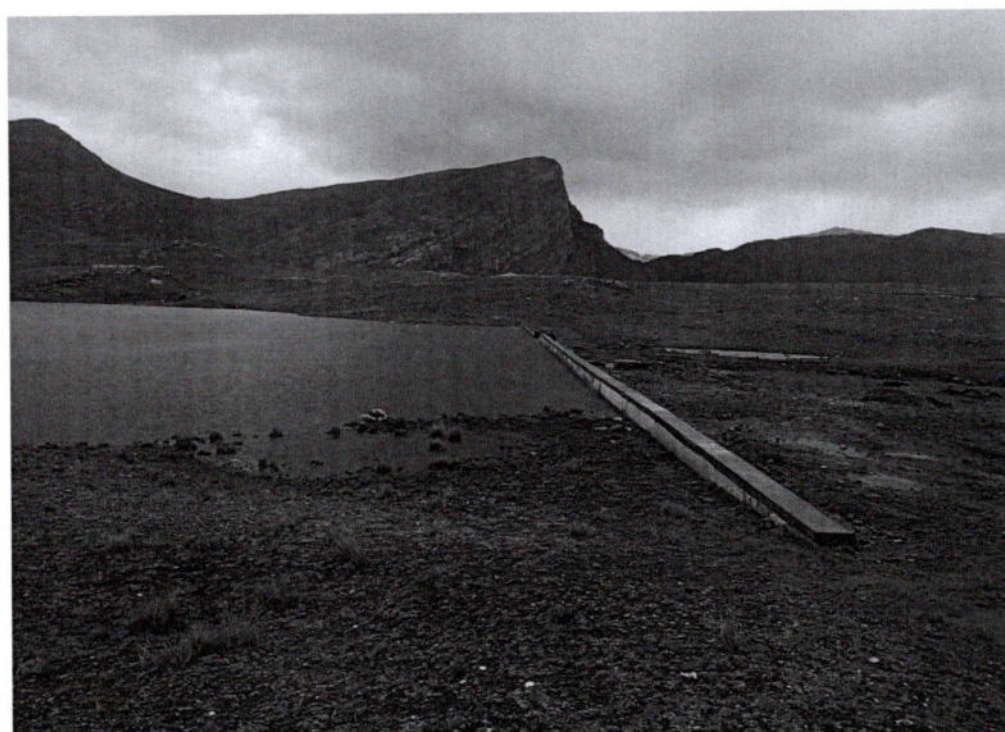
*Imagen 9. Vista panorámica de muro de contención del dique, en el sitio arqueológico de Alalac. (inspección 10-04-2026)*

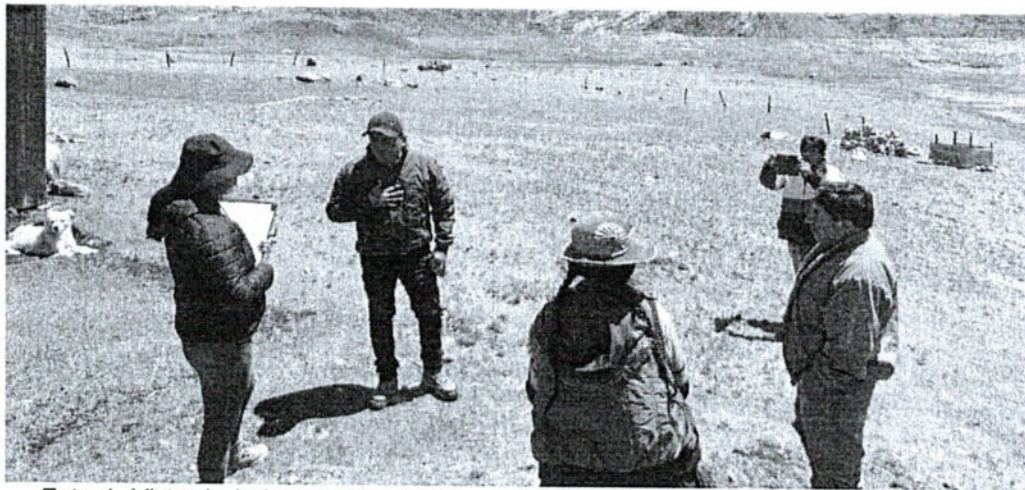
Foto 1. Vista de la inspección técnica en la cual estuvo presente el ingeniero residente, presidente de la comunidad de lanca y la pobladora, así mismo el arqueólogo suscrito y la abogada. (inspección 11/11/2025).

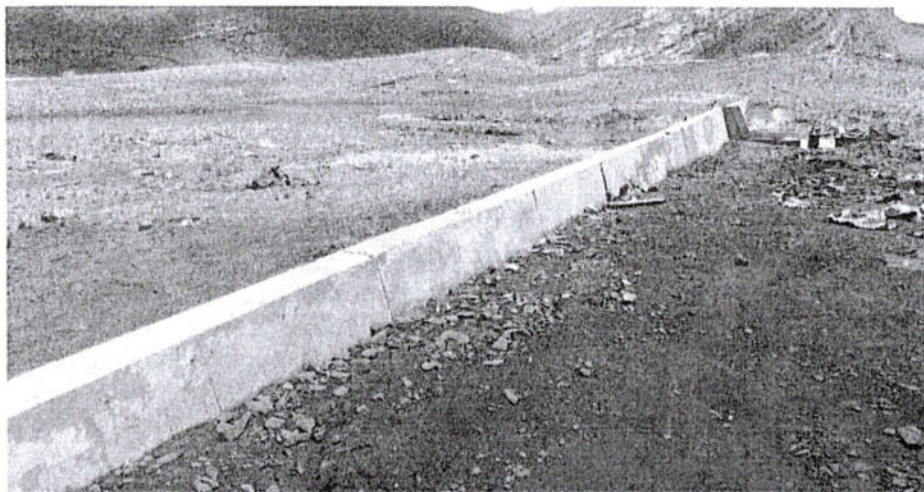
Foto 2. Vista de la construcción del dique de Yuraqcocha. (inspección 11/11/2025).

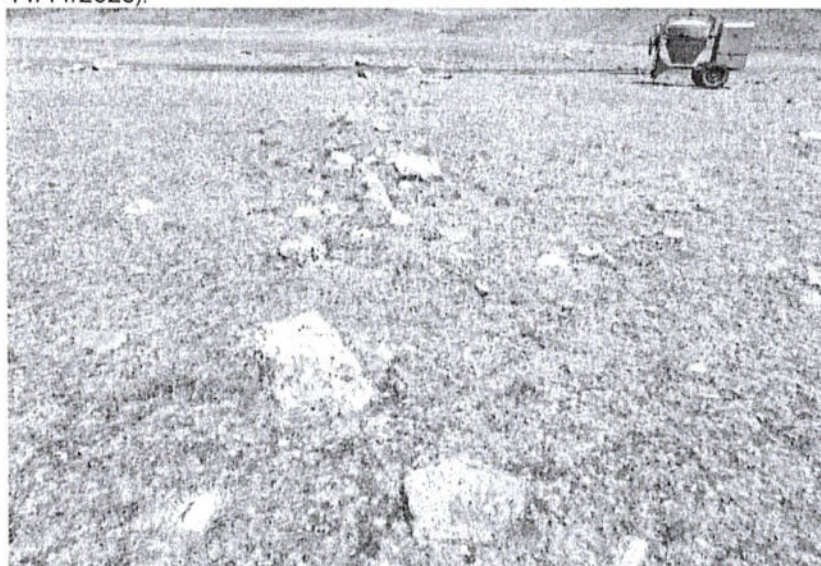
Foto 3. Vista de maquina mezcladora ubicado al interior de las evidencias culturales (corrales prehispánicos). (inspección 11/11/2025).

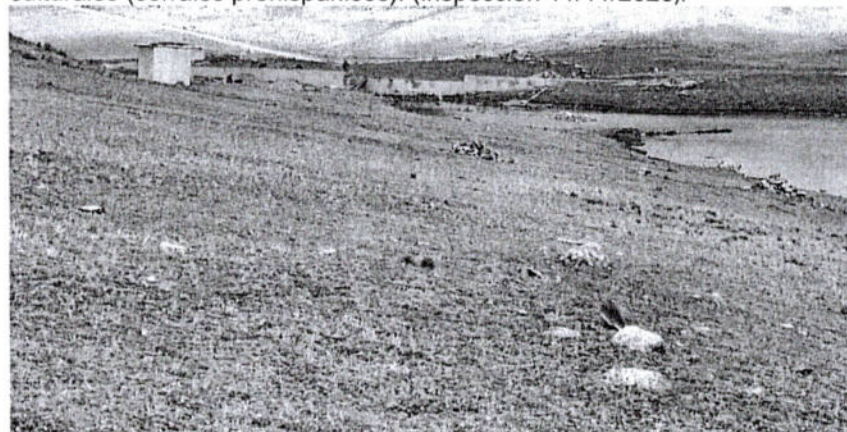
Foto 4. Vista de la construcción del dique de Tipicocha. (inspección 11/11/2025).

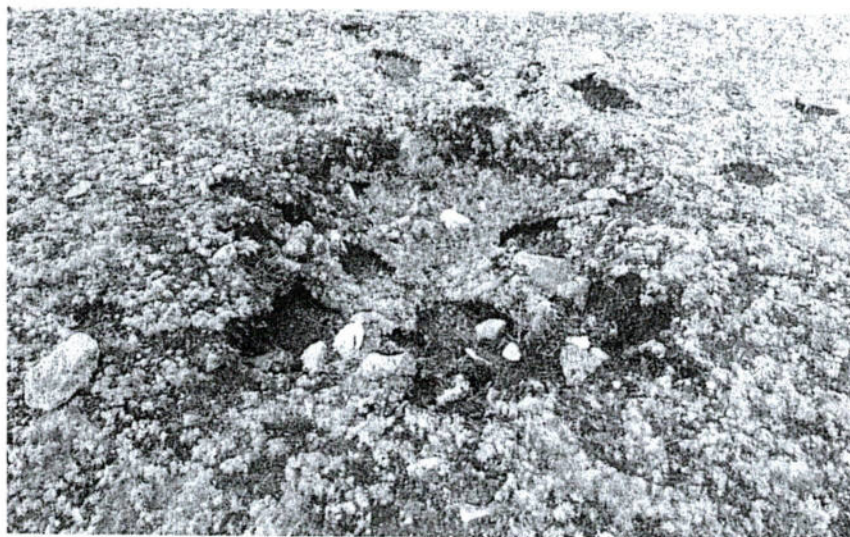
Foto 5. Vista de la extracción de piedras del sitio arqueológico denominado Alalac. (inspección 11/11/2025).

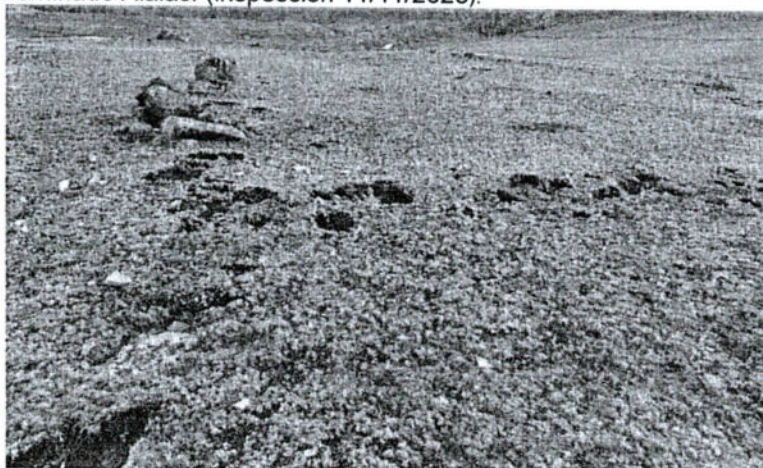
Foto 6. Vista de la extracción de piedras del sitio arqueológico denominado Alalac. (inspección 11/11/2025).

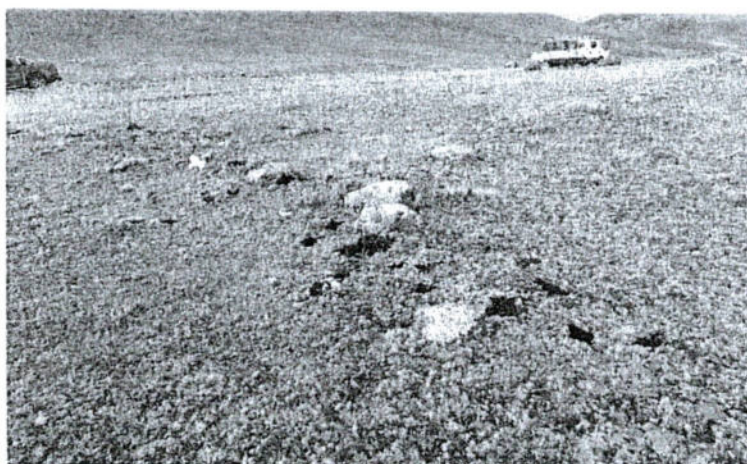
Foto 7. Vista de la extracción de piedras del sitio arqueológico denominado Alalac. (inspección 11/11/2025).

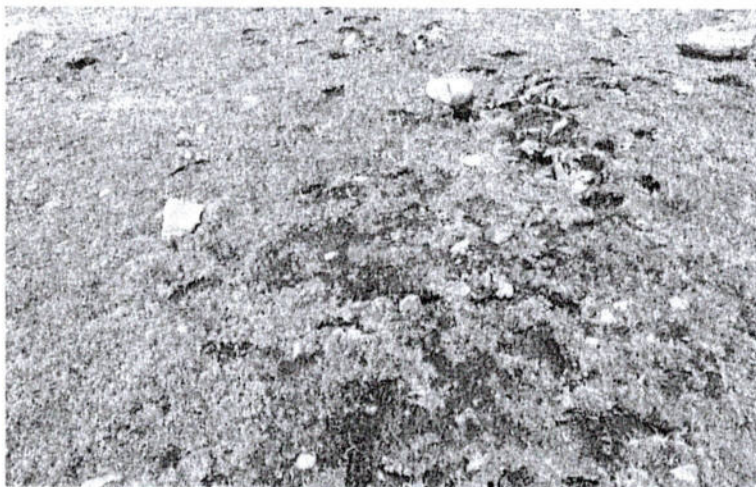
Foto 8. Vista de la extracción de piedras del sitio arqueológico denominado Alalac. (inspección 11/11/2025).

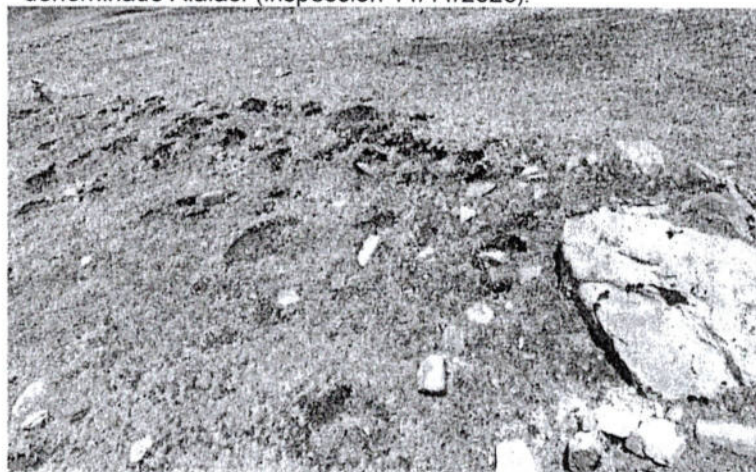
Foto 9. Vista de la extracción de piedras del sitio arqueológico denominado Alalac. (inspección 11/11/2025).

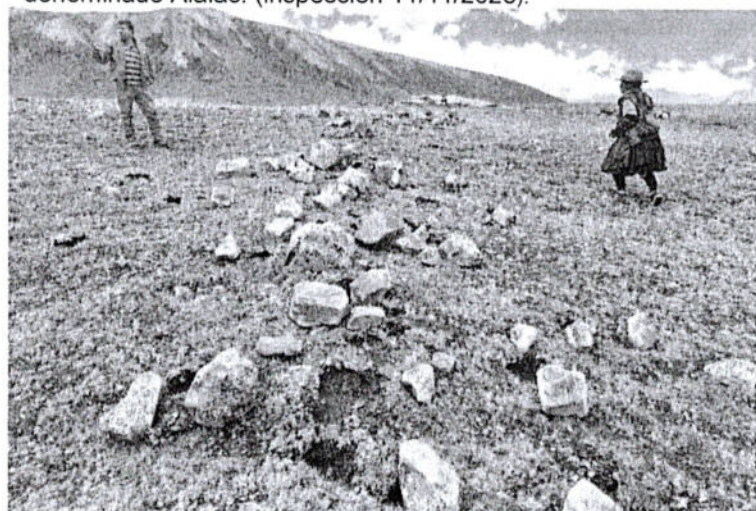
Foto 10. Vista de la extracción de piedras del sitio arqueológico denominado Alalac. (inspección 11/11/2025).

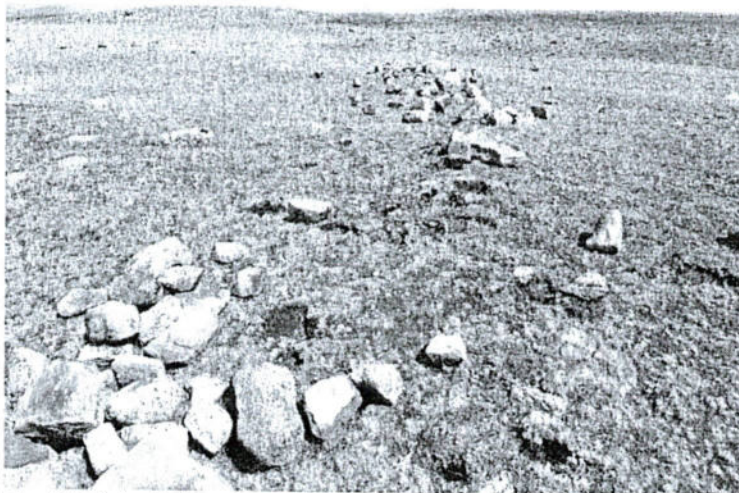
Foto 11. Vista de la extracción de piedras del sitio arqueológico denominado Alalac. (inspección 11/11/2025).

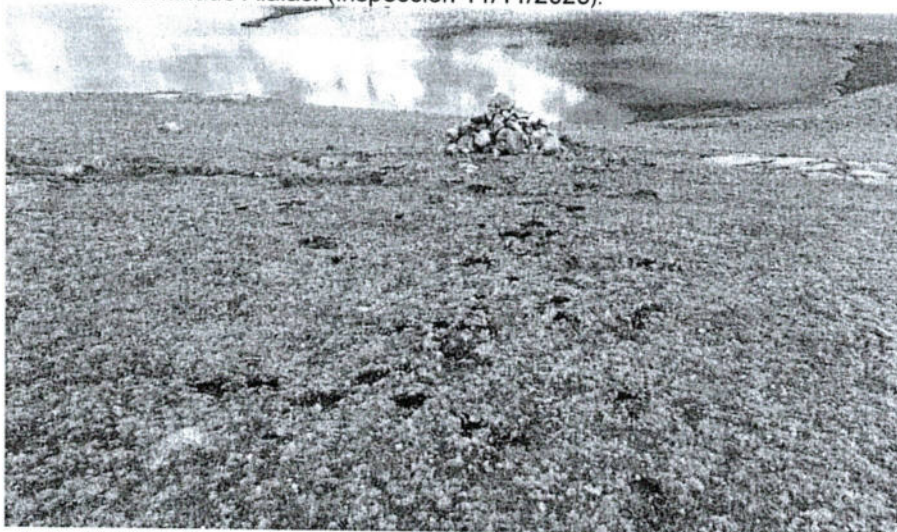
Foto 12. Vista de la extracción de piedras del sitio arqueológico denominado Alalac. Las cuales fueron amontonados (inspección 11/11/2025).

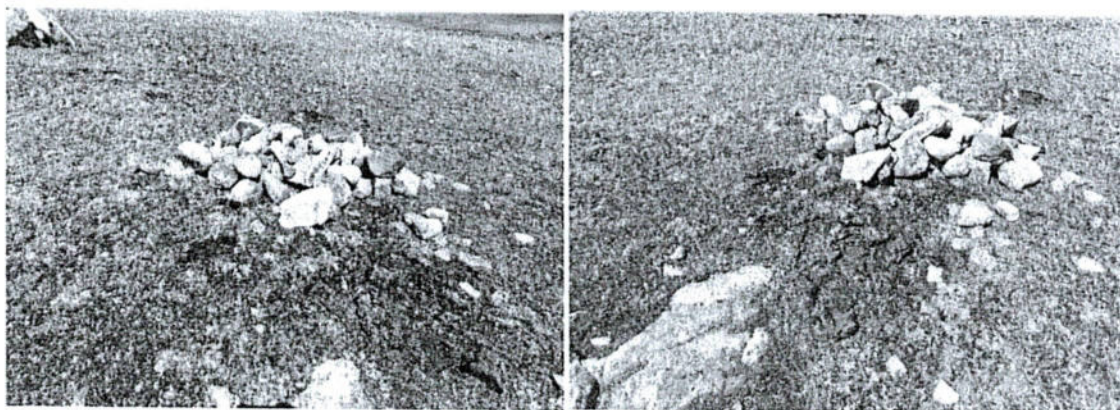
Foto 13y14. Vista de la extracción de piedras del sitio arqueológico denominado Alalac. Las cuales fueron amontonados (inspección 11/11/2025).

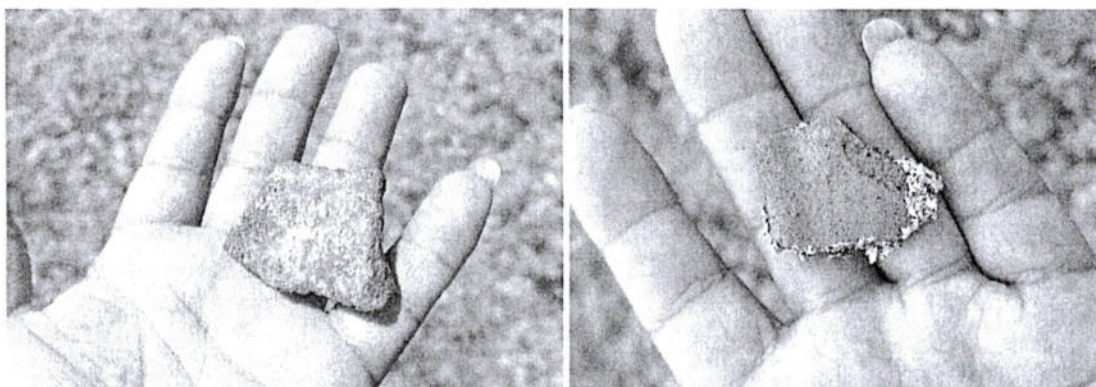
Foto 15y16. Vista de la presencia de fragmentos de cerámica diagnóstica en el sitio arqueológico denominado Alalac. (inspección 11/11/2025).

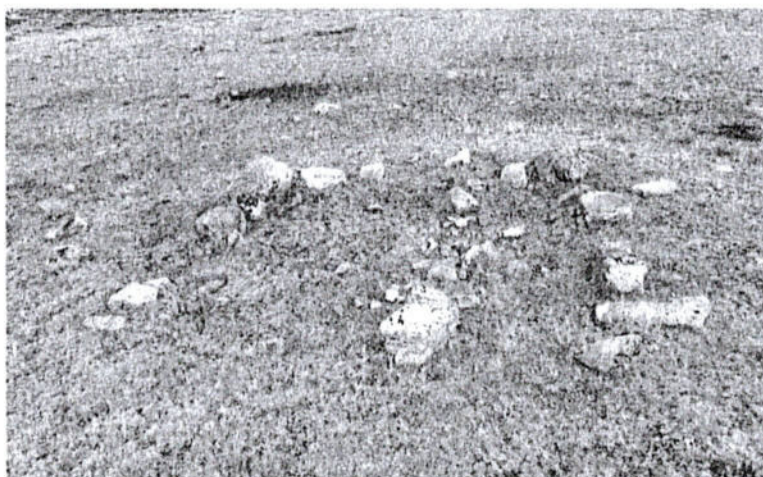
Foto 17. Vista de alineamiento de una estructura de forma cuadrangular (posible vivienda domestica). (inspección 11/11/2025).

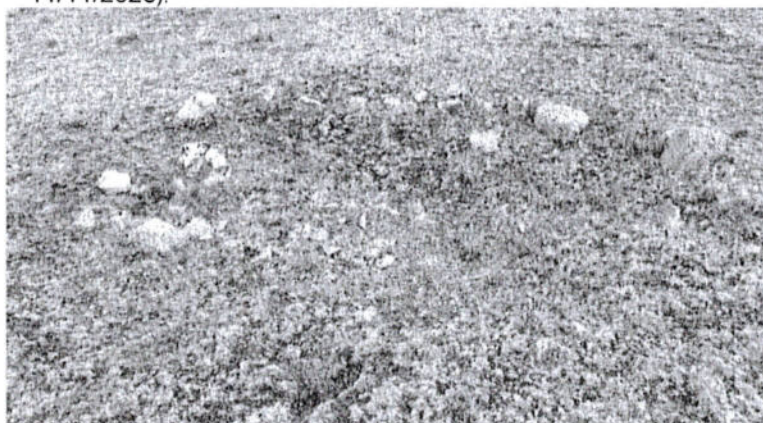
Foto 18. Vista de alineamiento de una estructura de forma circular (posible vivienda domestica). (inspección 11/11/2025).

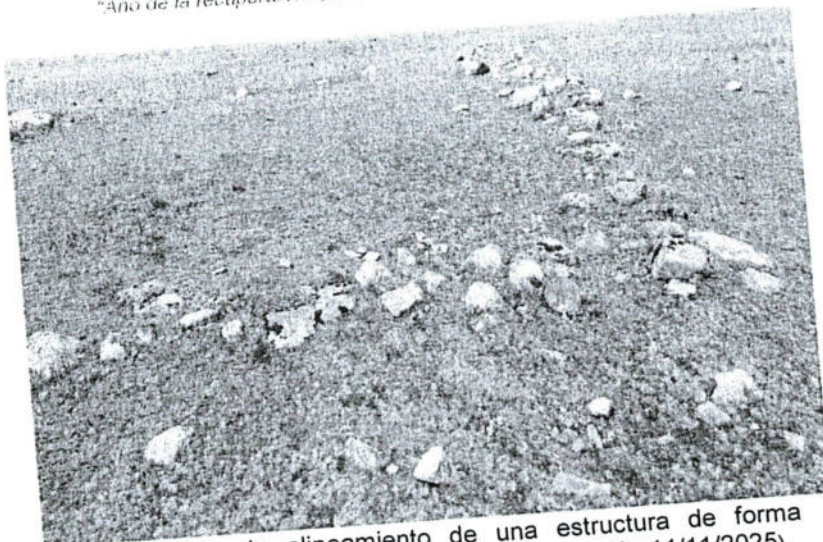
Foto 19. Vista de alineamiento de una estructura de forma rectangular (posible vivienda domestica). (inspección 11/11/2025).

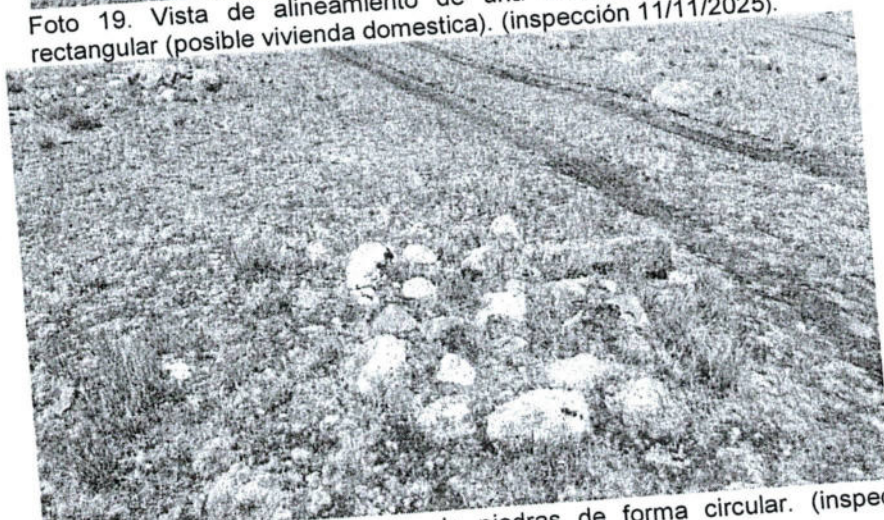
Foto 20. Vista de alineamiento de piedras de forma circular. (inspección 11/11/2025).

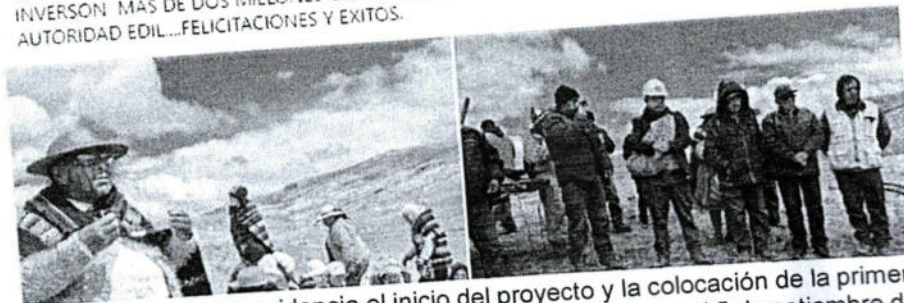
Imagen 1, donde se evidencia el inicio del proyecto y la colocación de la primera piedra por parte del alcalde de Laraos. La fecha indicada es el 5 de setiembre del 2025. (fuente Facebook).

- La afectación se realizó en el mes setiembre del 2025 aproximadamente. Donde se evidencia el inicio del proyecto (ver imagen 1).

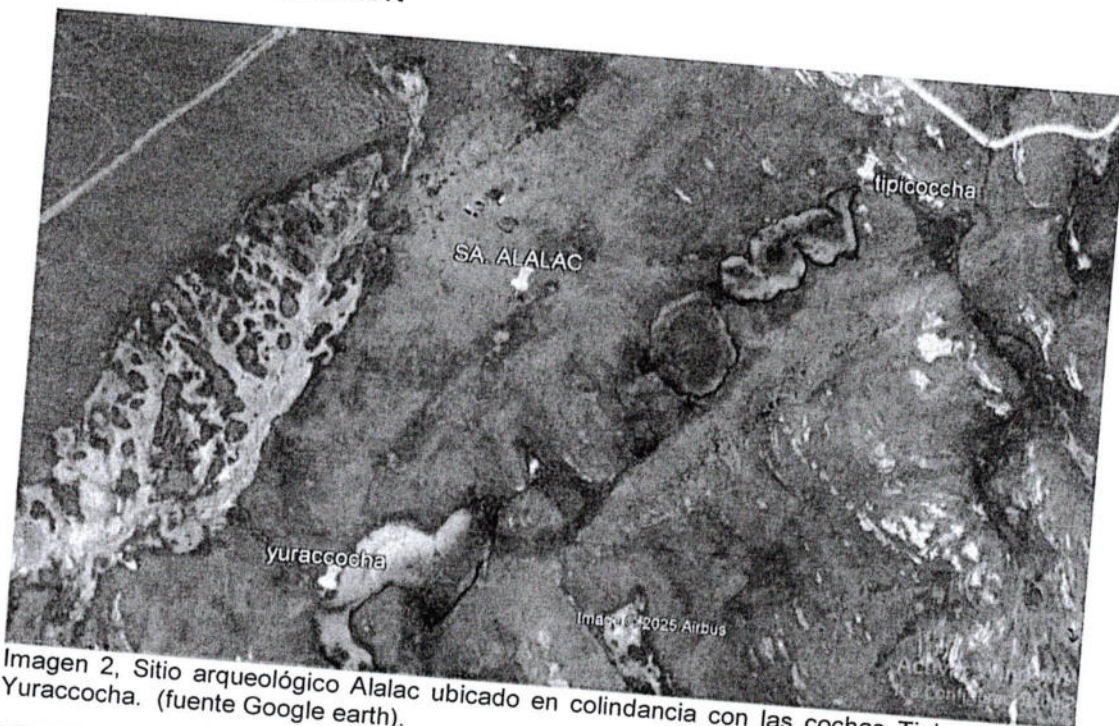
Imagen 2, Sitio arqueológico Alalac ubicado en colindancia con las cochas Tipicoccha y Yuraccocha. (fuente Google earth).

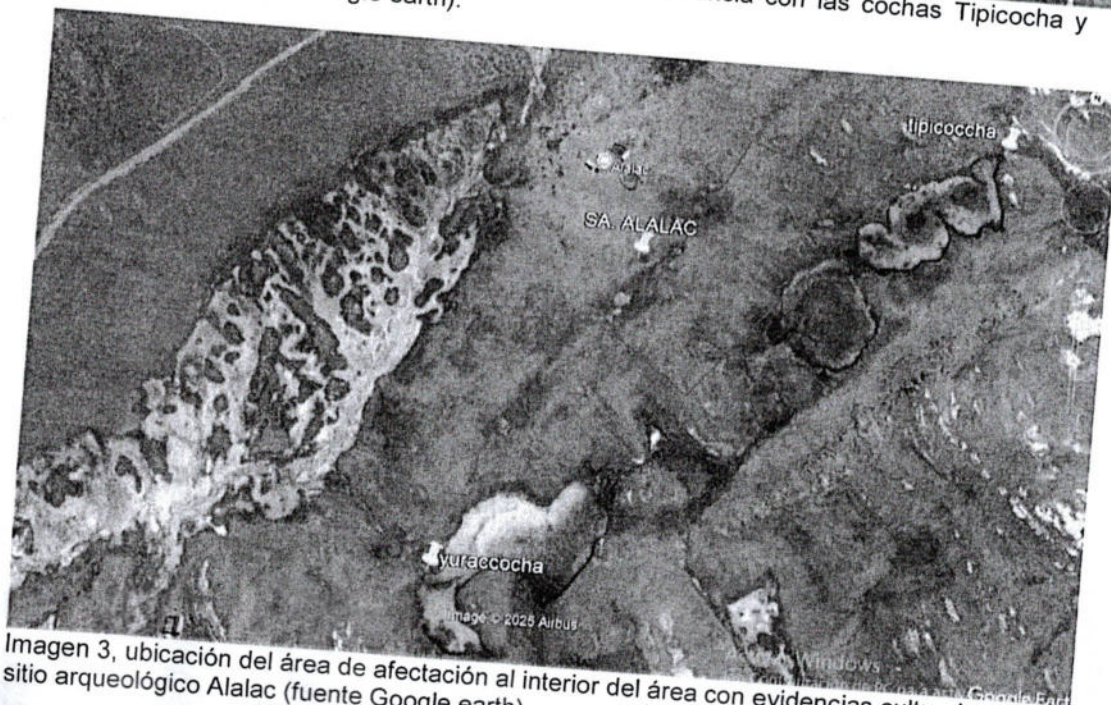
Imagen 3, ubicación del área de afectación al interior del área con evidencias culturales del sitio arqueológico Alalac (fuente Google earth).

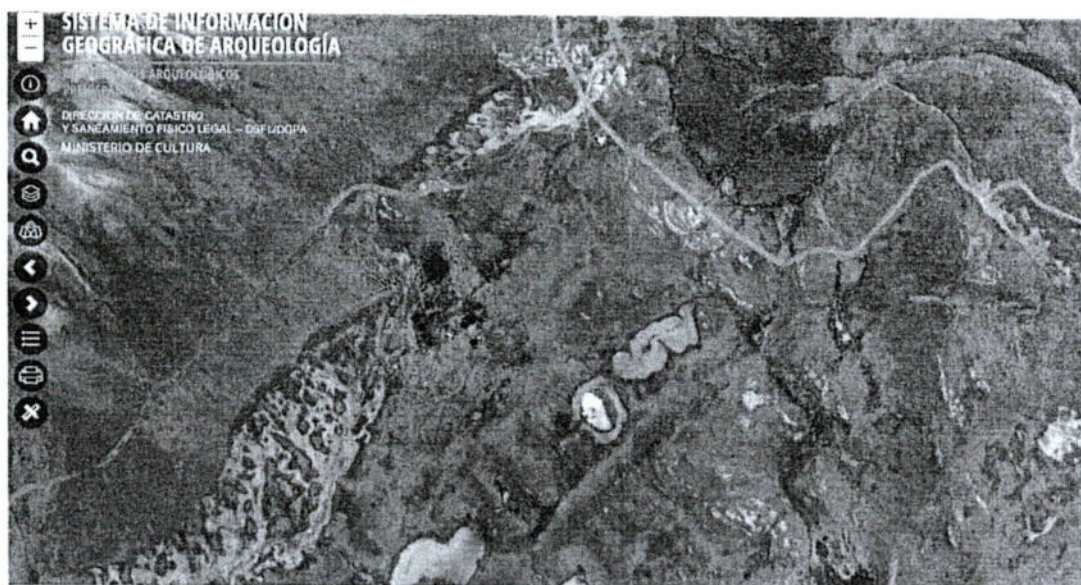
Imagen 4, ubicación del sitio arqueológico Alalac (la cual no está registrado en el SIGDA del Ministerio de Cultura (fuente SIGDA).

- El sitio arqueológico Alalac NO PRESENTA resolución de declaratoria, no presenta polígono de delimitación, no presenta panel ni hitos de delimitación y no está registrado en el SIGDA del ministerio de cultura.
- Se comprobó DAÑO a evidencias culturales prehispánicas las cuales se determinan que es IRREVERCIBLE.
- las afectaciones al sitio arqueológico Alalac fueron realizadas en el mes de SETIEMBRE DEL 2025 aproximadamente.
- El presunto infractor de las afectaciones de las evidencias culturales prehispánicas es la UNIDAD EJECUTORA 036-001634 FONDO SIERRA AZUL.

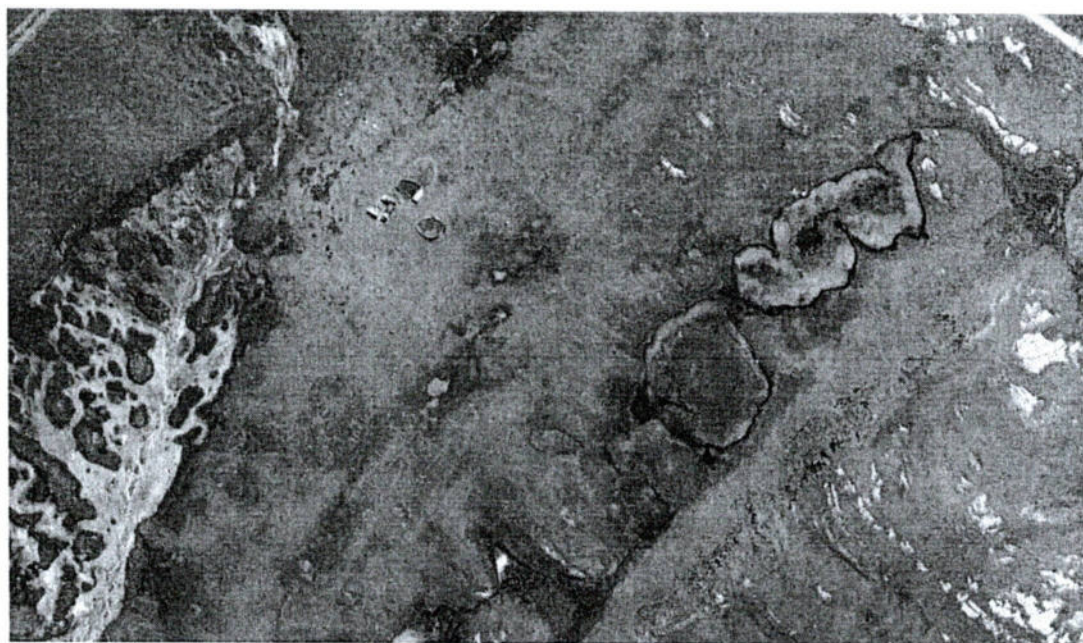
Imagen 5, imagen donde se evidencia el área con las estructuras (corrales) ubicados en el paraje de Alalac (fuente Google earth).

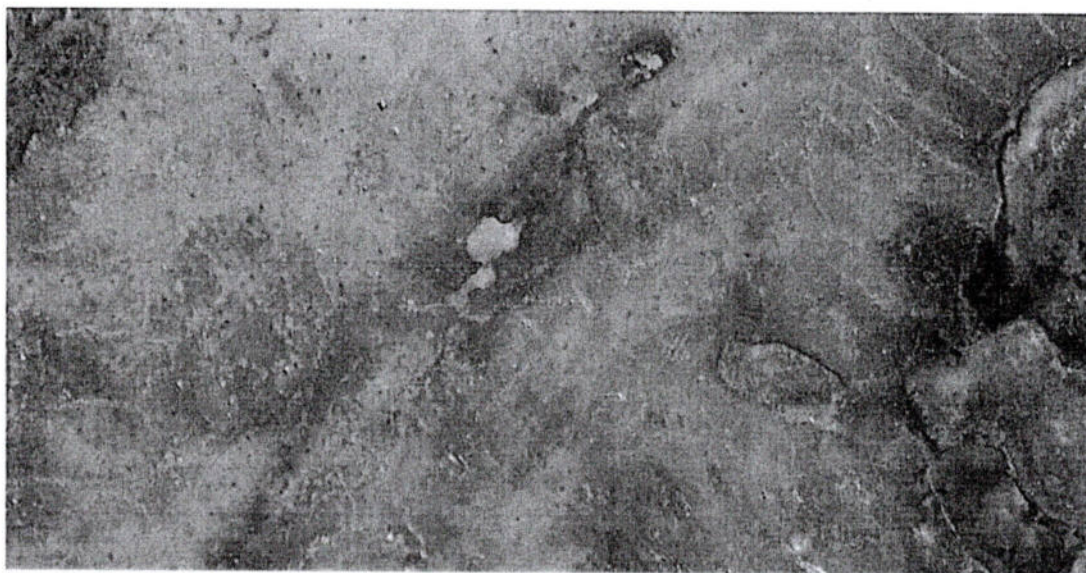
Imagen 6, imagen donde se evidencia el detalle las estructuras (corrales) ubicados en el paraje de Alalac (fuente Google earth).
