## RESOLUCION DIRECTORAL N° 000220-2026-DGPA-VMPCIC/MC

**ARTÍCULO PRIMERO.-** DETERMINAR la Protección Provisional del Sitio arqueológico Huaca Algarrobal, ubicado en el distrito de Pucalá, provincia de Chiclayo, departamento de Lambayeque, por el plazo de dos años, prorrogable por el mismo plazo. Las especificaciones de la presente determinación de protección provisional se encuentran indicadas en el Informe de Inspección N° 002-2026-SDPCICI-DDC LAM-ARL/MC de fecha 16 de abril de 2026, así como en los Informes N° 000840-2026/DSFL-DGPA-VMPCIC/MC e Informe N° 000056-2026/DSFL-DGPA-VMPCIC-MDR/MC y en el Plano Perimétrico con código N° PPROV-065-MC\_DGPA-DSFL-2021 WGS84 los cuales se adjuntan como Anexo de la presente Resolución Directoral y forman parte integrante de la misma.

**Asunto :** SOLICITAR LA PROTECCIÓN PROVISIONAL DEL SITIO  
ARQUEOLÓGICO HUACA ALGARROBAL UBICADO EN EL  
DISTITO DE PUCALA, PROVINCIA DE CHICLAYO,  
DEPARTAMENTO DE LAMBAYEQUE.

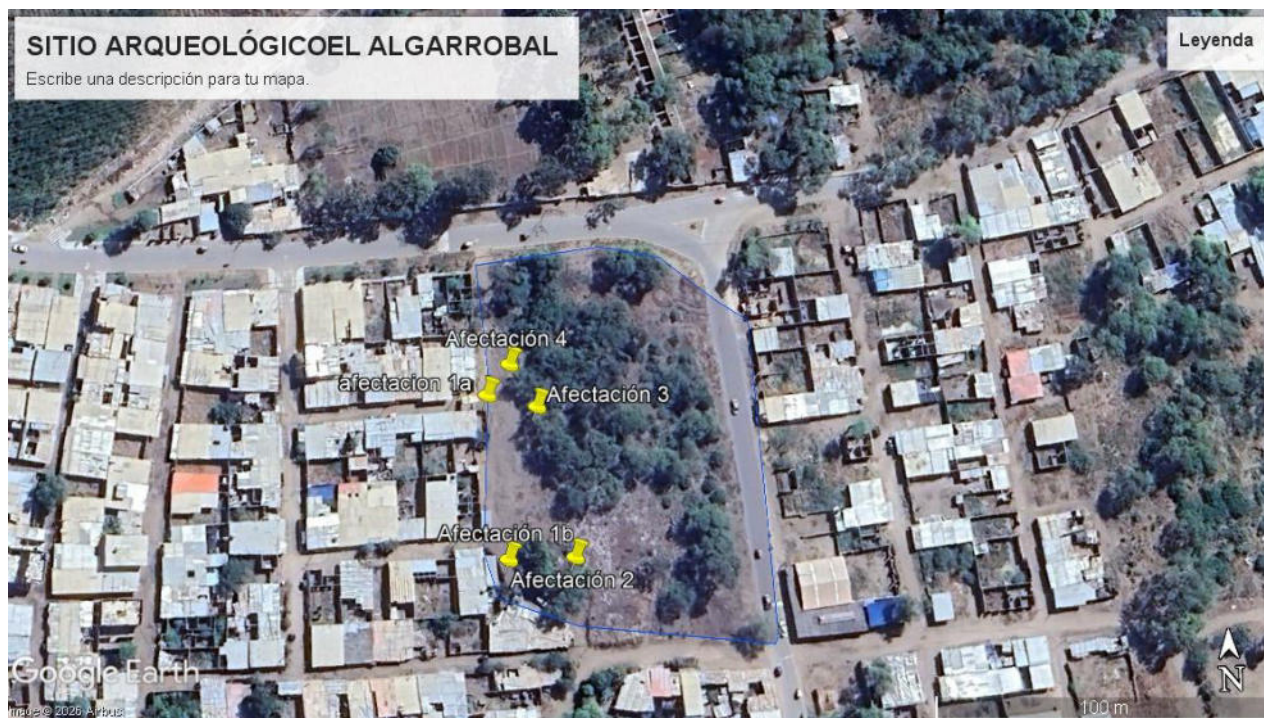
**Imagen N° 1:** Vista satelital de la poligonal propuesta (polígono azul) en relación a las afectaciones presentes en el Sitio Arqueológico Huaca Algarrobal (Imagen satelital de Google Earth 2023).

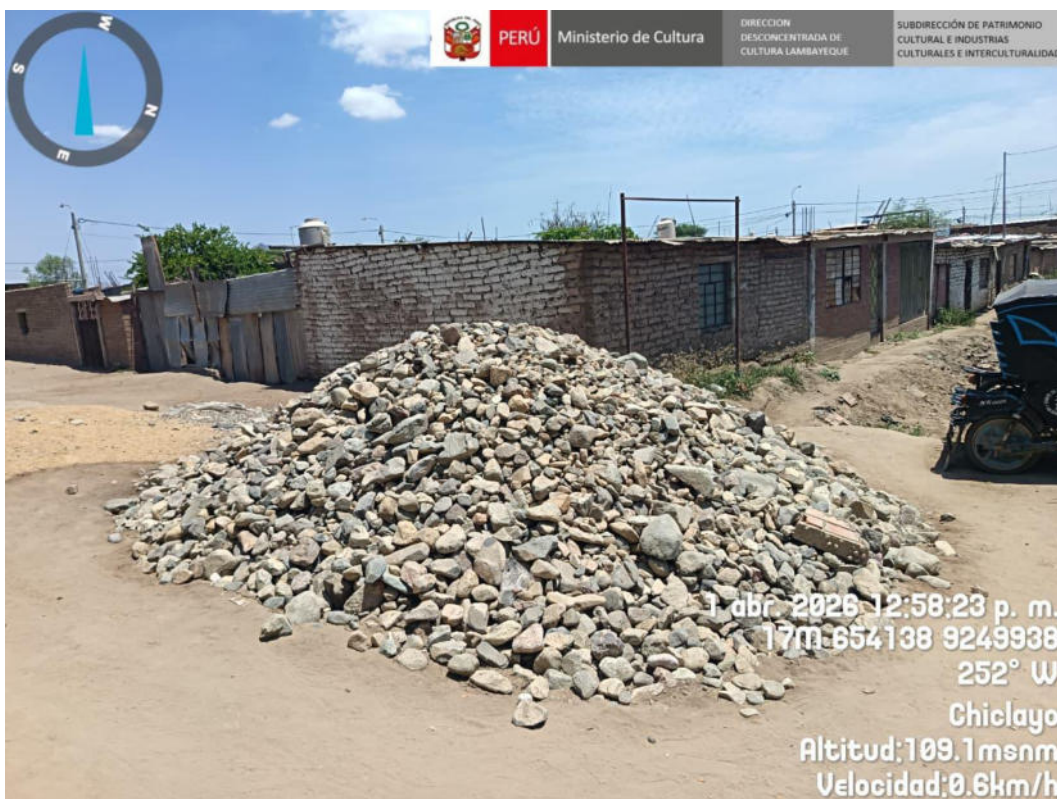
*Afectación 1: Acopio de agregados de construcción (piedra chancada) en las coordenadas UTM (WGS84) 654138.00.00E/9249938.00N y en las coordenadas UTM (WGS84) 654143.00.00E/9249889.00N*

**Foto N° 1:** Vista de la afectación 1a que consta del acopio de agregados de construcción (piedra chancada).

| MEDIDA | | REFERENCIA |
|---|---|---|
| Paralización y/o cese de la afectación | x | Comunicación con la Municipalidad Distrital de Pucalá para el retiro de los agregados de construcción y los desechos sólidos. |

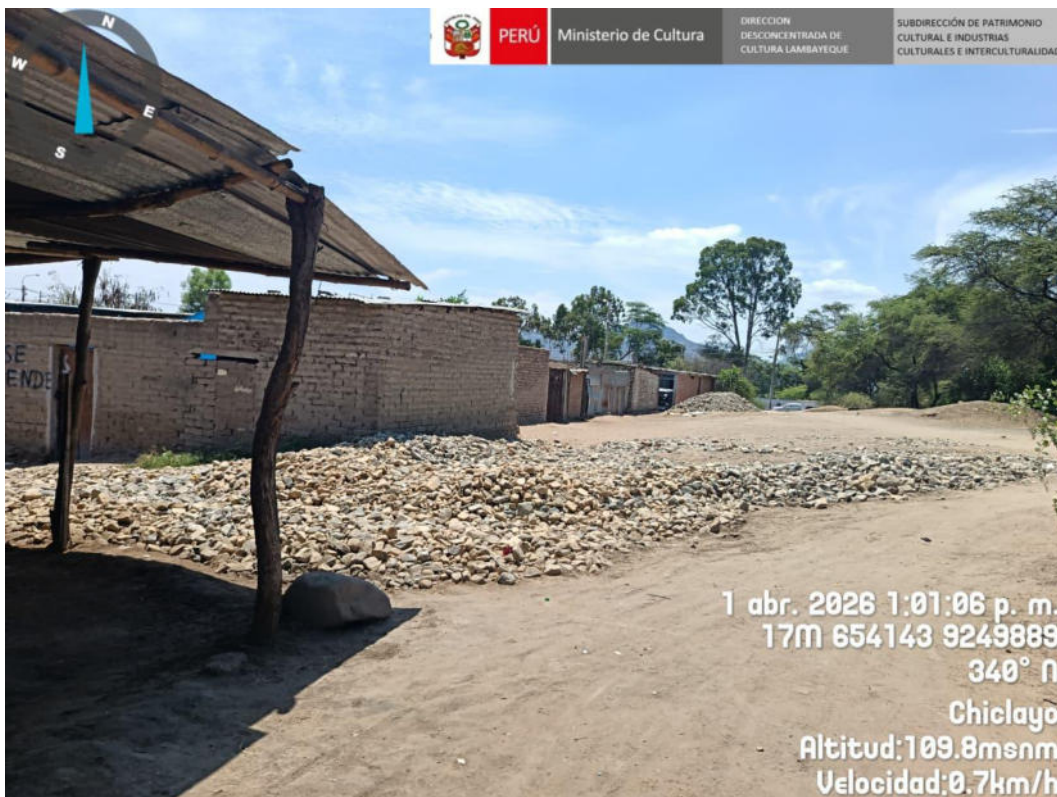
**Foto N° 2:** Vista de la afectación 1b que consta del acopio de agregados de construcción (piedra chancada).

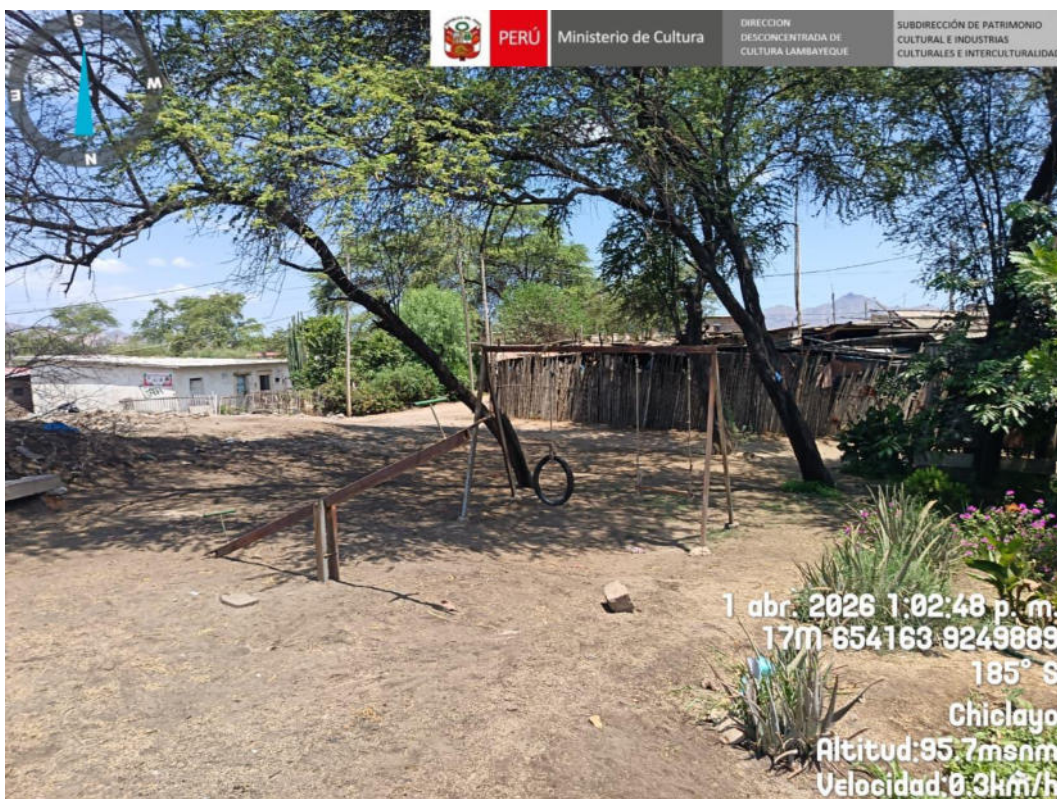
*Afectación 2: Instalación de un conjunto de juegos infantiles rustico (columpio y balancín) en las coordenadas UTM (WGS84) 654163.00.00E /9249889.00N.*

**Foto N° 3:** Vista de la afectación 2 que consta de la instalación de juegos infantiles rustico (columpio y balancín), dentro del área intangible.

| Retiro de estructuras temporales, maquinarias, herramientas, elementos y/o accesorios: | x | De toda estructura ajena al sitio arqueológico. |

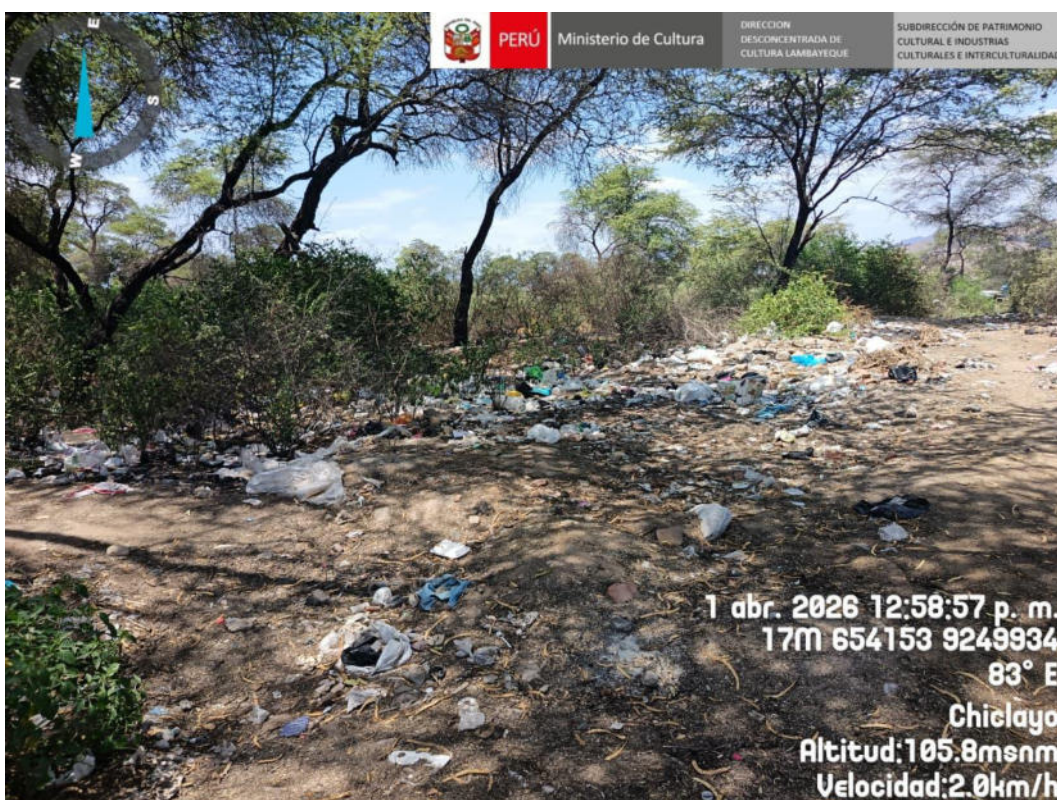
*Afectación 3: Arrojo y acumulación de desechos sólidos en las coordenadas UTM (WGS84) 654153.00.00E /9249934.00N.*

**Foto N° 4:** Vista de la afectación 3 que consta de la acumulación de desechos sólidos en el lado este del sitio arqueológico.

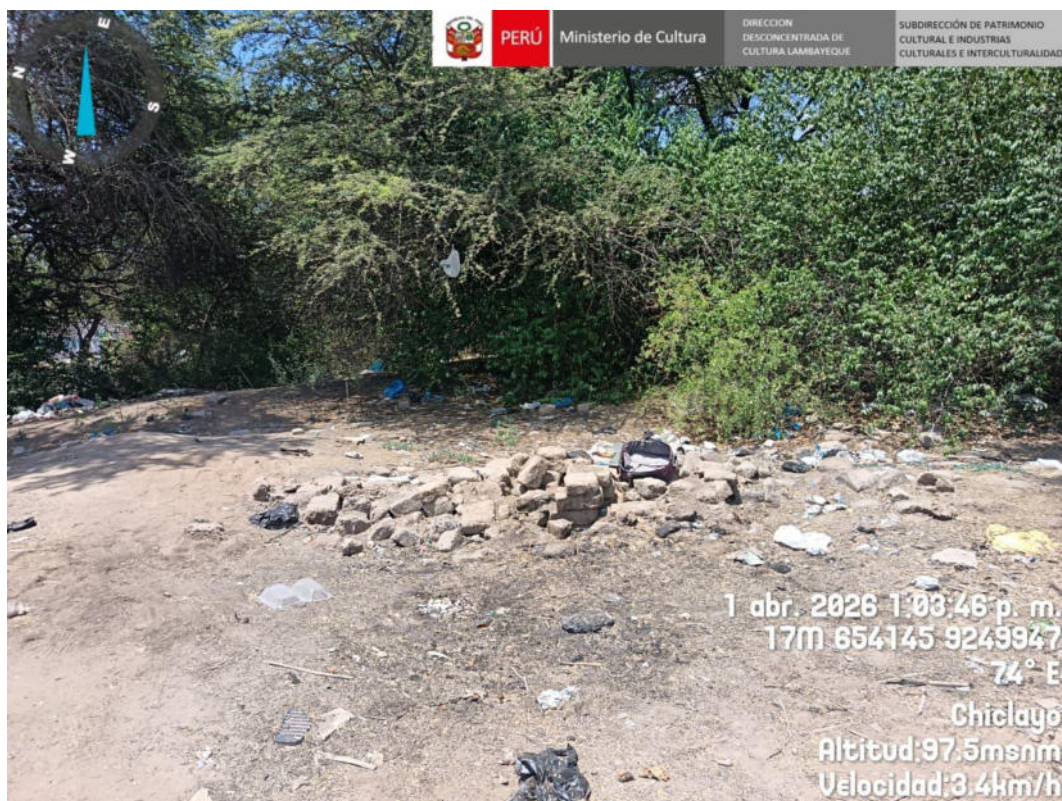
*Afectación 4: Acopio de desmonte en las coordenadas UTM (WGS84) 654145.00E /9249947.00N*

**Foto N° 5:** Vista de la afectación 4 que consta del acopio de desmonte dentro del sitio arqueológico.
