I. **VISTOS:** el Informe N.º 000008-2026-SDPCICI-DDC ARE/MC (en adelante, **Informe Final de Instrucción**) del 02 de febrero de 2026; el Informe Técnico Pericial N.º 000001-2026-SDPCICI-DDC ARE-MQP/MC (en adelante, el **Informe Pericial**) del 20 de enero de 2026; el Informe Técnico N.º 000023-2026-SDPCICI-DDC ARE-MQP/MC del 20 de febrero de 2026 (en adelante, el **Informe Complementario 1**)<sup>1</sup>; emitidos en el marco del procedimiento administrativo sancionador seguido contra la Sra. Cristina Tone Arredondo, y;

- 2.1 Que, el inmueble de entorno<sup>2</sup> ubicado en la calle Melgar N.º 223, distrito, provincia y departamento de Arequipa, se emplaza dentro de los límites perimetrales de la **Zona Monumental de Arequipa<sup>3</sup> y del Ambiente Urbano Monumental de la calle Melgar entre Jerusalén y Peral**, declarados como bienes monumentales mediante la Resolución Suprema N.º 2900-1972-ED, de fecha 28 de diciembre de 1972, publicada en el diario oficial El Peruano el 23 de enero de 1973;

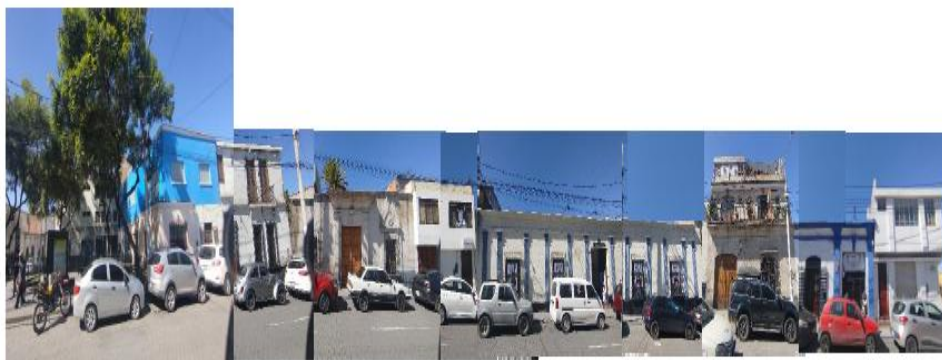
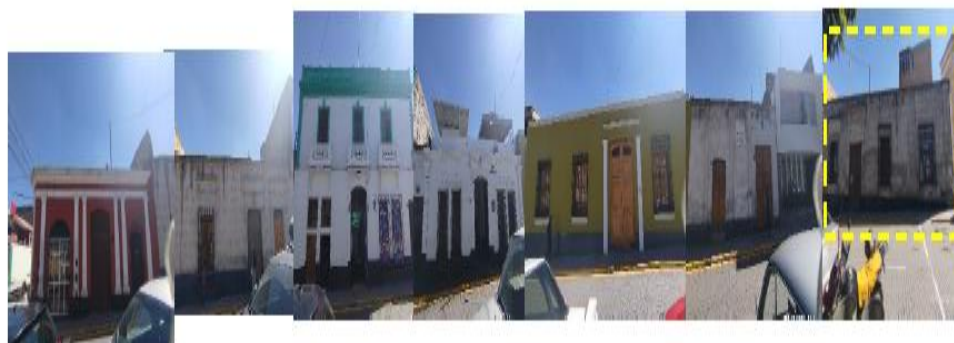
**Imagen N.º 1:** Perfil urbano que conforma el AUM de la calle Melgar y/o ZM de Arequipa  
(Vistas del lado izquierdo y lado derecho de la cuadra 2 de la calle Melgar)

- 2.37. Que, en el presente caso, conforme se aprecia en el Informe Complementario N.º 1, el inmueble materia del procedimiento se emplaza en un sector conformado predominantemente por edificaciones de uno y dos niveles, ejecutadas en sillar, cuya composición arquitectónica guarda relación con inmuebles de especial relevancia patrimonial, entre ellos el Monasterio de Santa Teresa, ubicado frente al predio inspeccionado, circunstancias que evidencian la importancia de preservar la armonía del conjunto urbano protegido, conforme a las siguientes imágenes extraídas del referido informe:

**lado izquierdo**

**lado derecho**

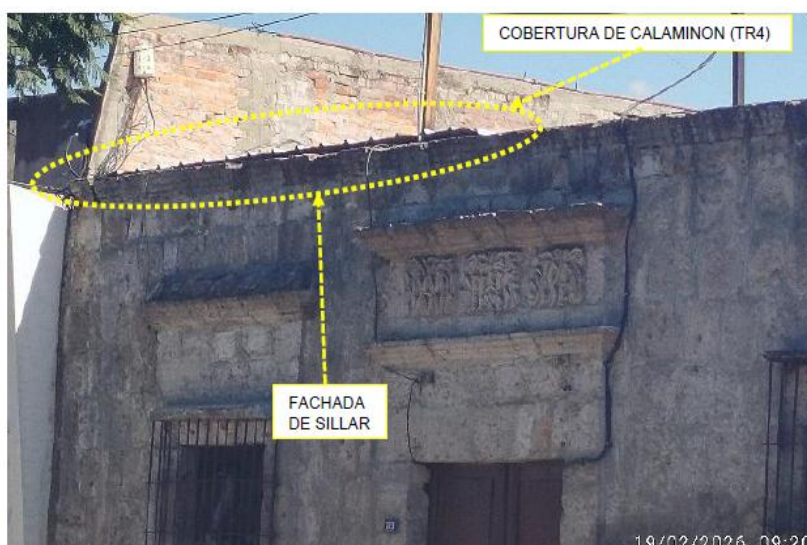
**Imagen N.º 4:** Vista parcial del lado izquierdo de la fachada del inmueble, orientada hacia calle Melgar, donde se observa la cobertura de calaminón sobre la cornisa

- 2.46. Que, en efecto, de acuerdo a la normativa técnica señalada, la cobertura de calaminón instalada en el lado izquierdo del zaguán del predio, incorpora un elemento metálico que sobresale de la cornisa de la fachada, discordante con la composición arquitectónica del inmueble y con la imagen urbana del Ambiente Urbano Monumental y de la Zona Monumental (representada por inmuebles con predominancia de una materialidad pétreo, con sillar en fachada y en elementos de remate, y con un remate superior con línea de cornisa continua), conforme se aprecia en el siguiente registro fotográfico:

- 2.47. Que, en consecuencia, respecto de dicha intervención sí existe una motivación técnica que explica de qué manera la obra ejecutada incide sobre los valores
