**RESOLUCION DIRECTORAL N° 000205-2026-DGPA-VMPCIC/MC**

**ARTÍCULO PRIMERO.** - DETERMINAR la Protección Provisional del sitio arqueológico Huaylio- Sector 1, Sector 2 y Sector 3, ubicados en los distritos de Cachicadán y Santa Cruz de Chuca, provincia de Santiago de Chuco, departamento La Libertad, por el plazo de dos años, salvo se identifique afectación directa a los derechos colectivos de pueblos indígenas u originarios; en cuyo caso, el plazo máximo para la declaración y delimitación definitiva del bien es de tres años calendario, prorrogable por el periodo que corresponda previo sustento. Las especificaciones de la presente determinación de protección provisional se encuentran indicadas en el Informe de Inspección N° 000002-2026-DPP-DDC-LIB-EGT/MC de fecha 11 de mayo de 2026, así como en los Informes N° 000749-2026/DSFL-DGPA-VMPCIC/MC, Informe N° 000113-2026/DSFL-DGPA-VMPCIC-DRM/MC y en los Planos Perimétricos con código PPROV-075-MC\_DGPA-DSFL-2026 WGS84 y PPROV-076-MC\_DGPA-DSFL-2026 WGS84 los cuales se adjuntan como Anexo de la presente Resolución Directoral y forman parte integrante de la misma.

## INFORME N° 000193-2026-DGPA-VMPCIC-ARD/MC

## INFORME N° 000749-2026-DSF

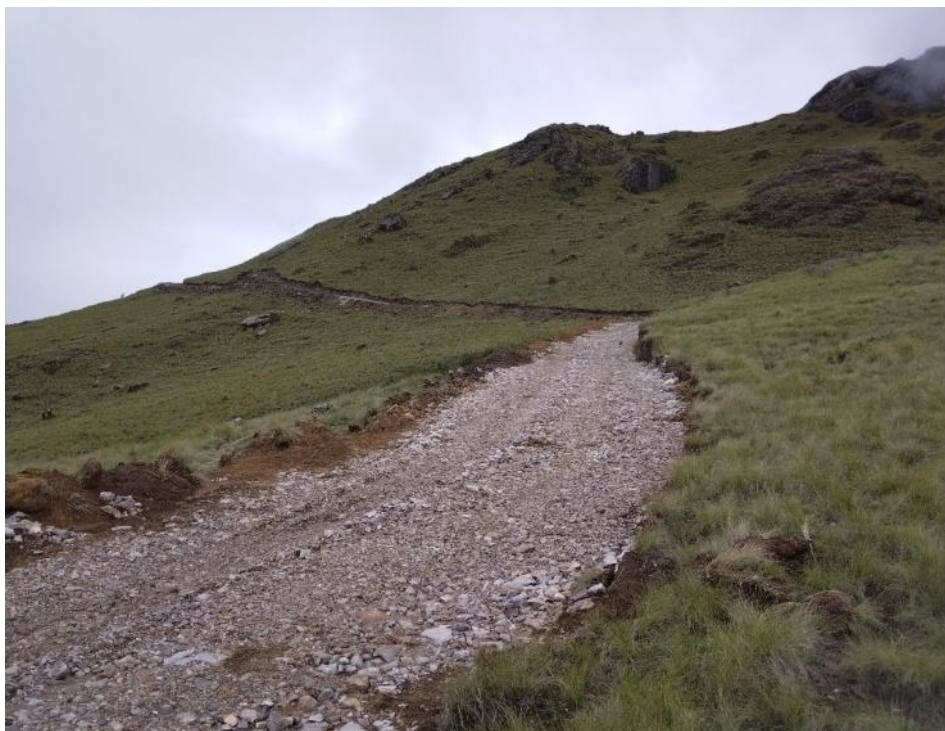
*Fig. Vista Panorámica de parte del acceso habilitado para llegar a un área destinada posiblemente para la explotación minera. La continuación de los trabajos no autorizados afectaría a la evidencia arqueológica presente en el lugar, pertenecientes al Sitio Arqueológico "Huaylio".*

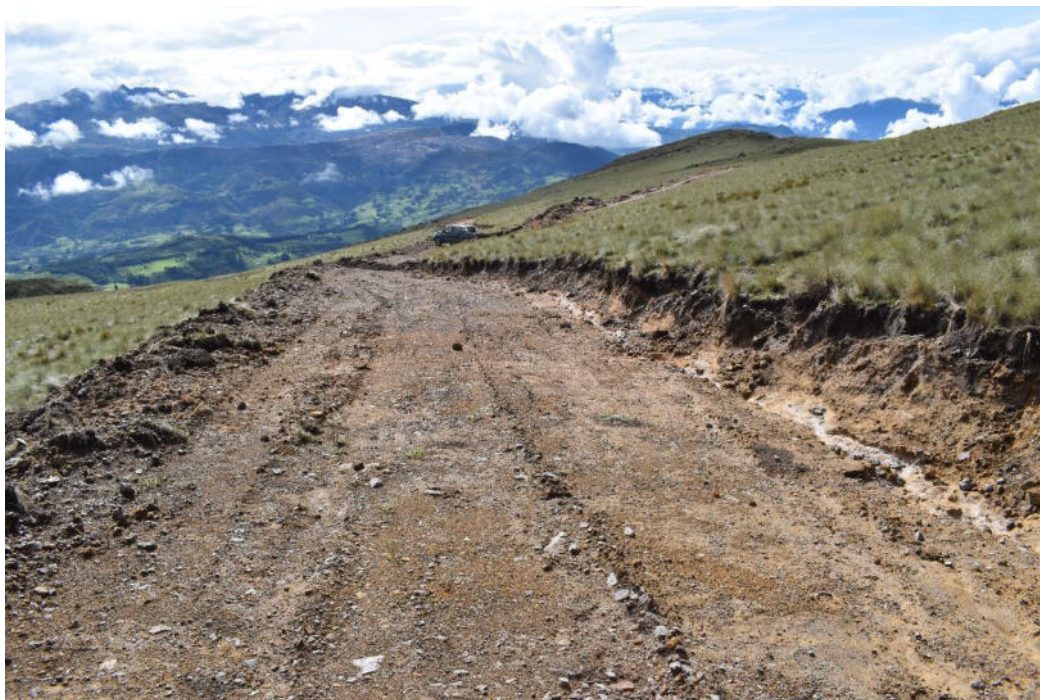
*Fig. Vista Panorámica de parte del acceso habilitado para llegar a un área destinada posiblemente para la explotación minera. Se indica que la continuación de los trabajos no autorizados afectaría a la evidencia arqueológica presente en el lugar, pertenecientes al Sitio Arqueológico "Huaylio".*

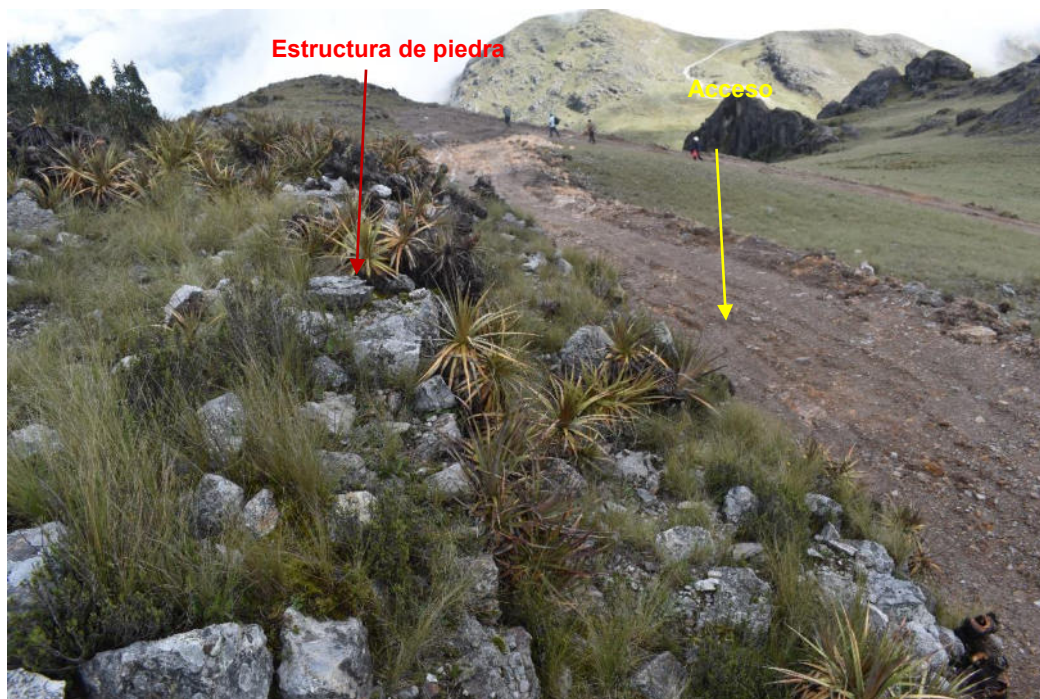
*Fig. Vista Panorámica de parte del acceso habilitado para llegar a un área destinada posiblemente para la explotación minera. Se indica que, la continuación de los trabajos no autorizados afectaría a la evidencia arqueológica presente en el lugar, ya que se encuentra colindante a estructuras arqueológicas elaboradas a base de piedra, pertenecientes al Sitio Arqueológico "Huaylio".*

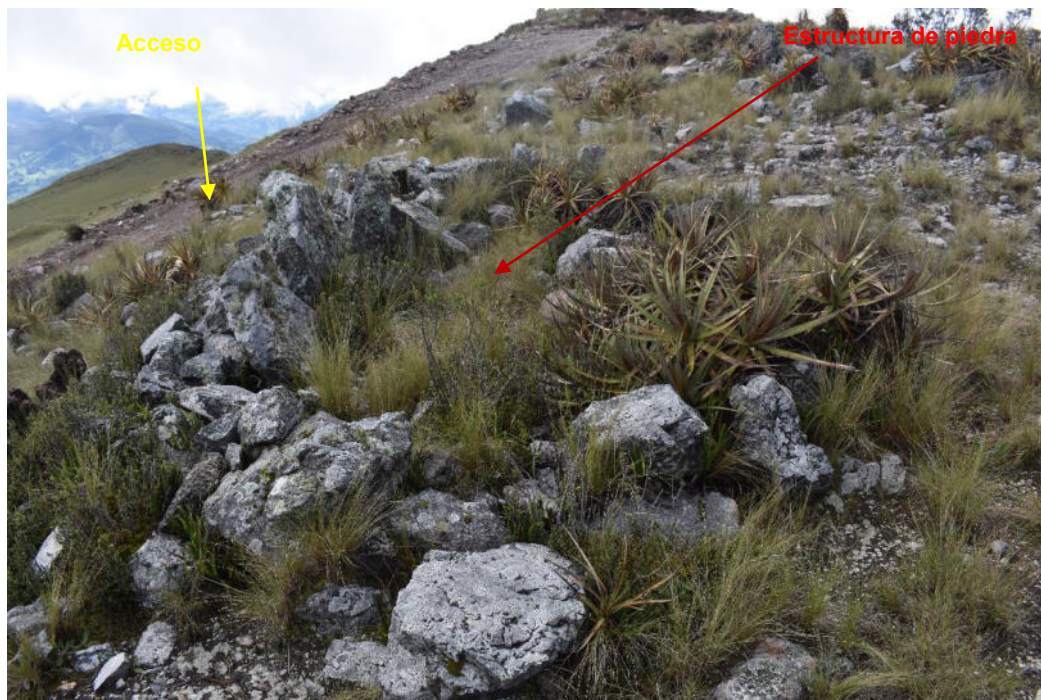
*Fig. Vista Panorámica de parte del acceso habilitado para llegar a un área destinada posiblemente para la explotación minera. Se indica que, la continuación de los trabajos no autorizados afectaría a la evidencia arqueológica presente en el lugar, ya que se encuentra colindante a estructuras arqueológicas elaboradas a base de piedra, pertenecientes al Sitio Arqueológico "Huaylio".*

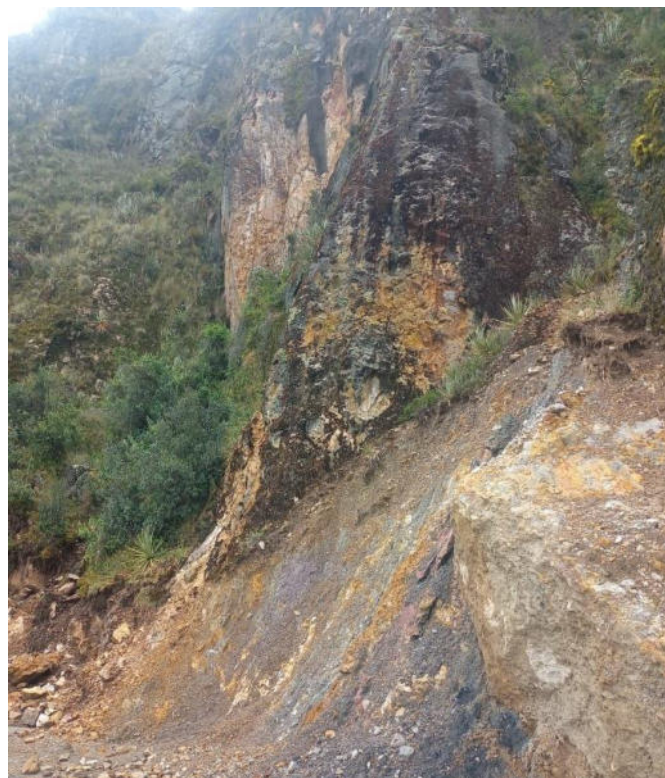
*Fig. Vista Panorámica de un área habilitada para la explotación minera. No se registra evidencia cultural en el perfil y superficie, por lo que si se continúa con los trabajos sin autorizaciones se podría afectar evidencias arqueológicas pertenecientes al Sitio Arqueológico "Huaylio".*

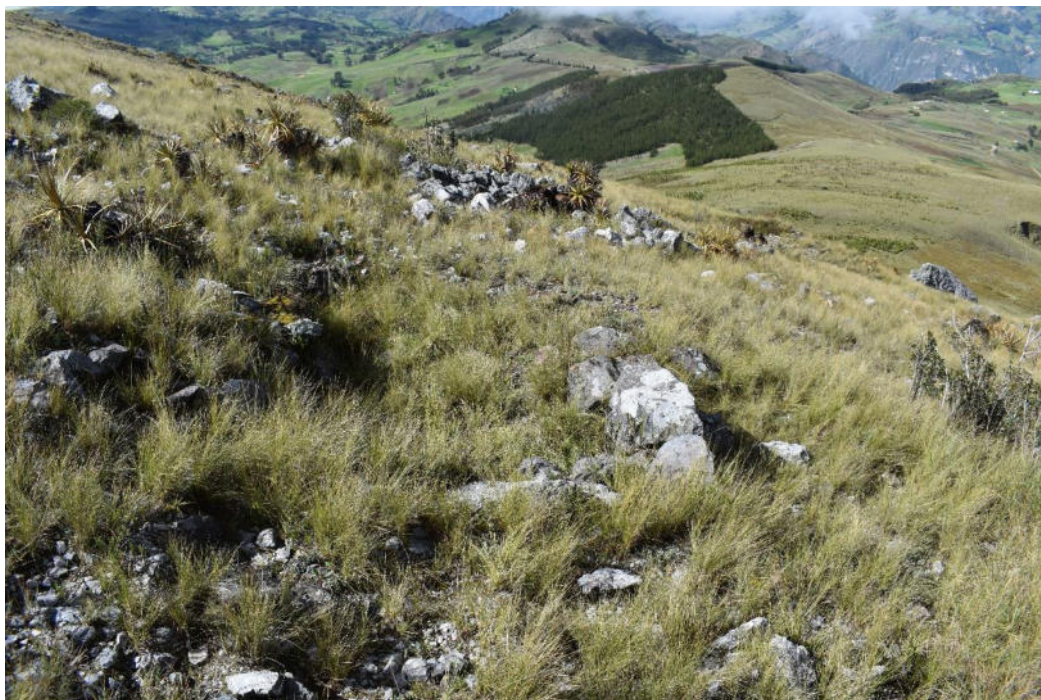
*Fig. Vista Panorámica de estructuras arqueológicas elaboradas a base de piedra, evidencias arqueológicas pertenecientes al Sitio Arqueológico "Huaylio", las mismas que se verían afectadas si se continúa con los trabajos sin autorizaciones.*

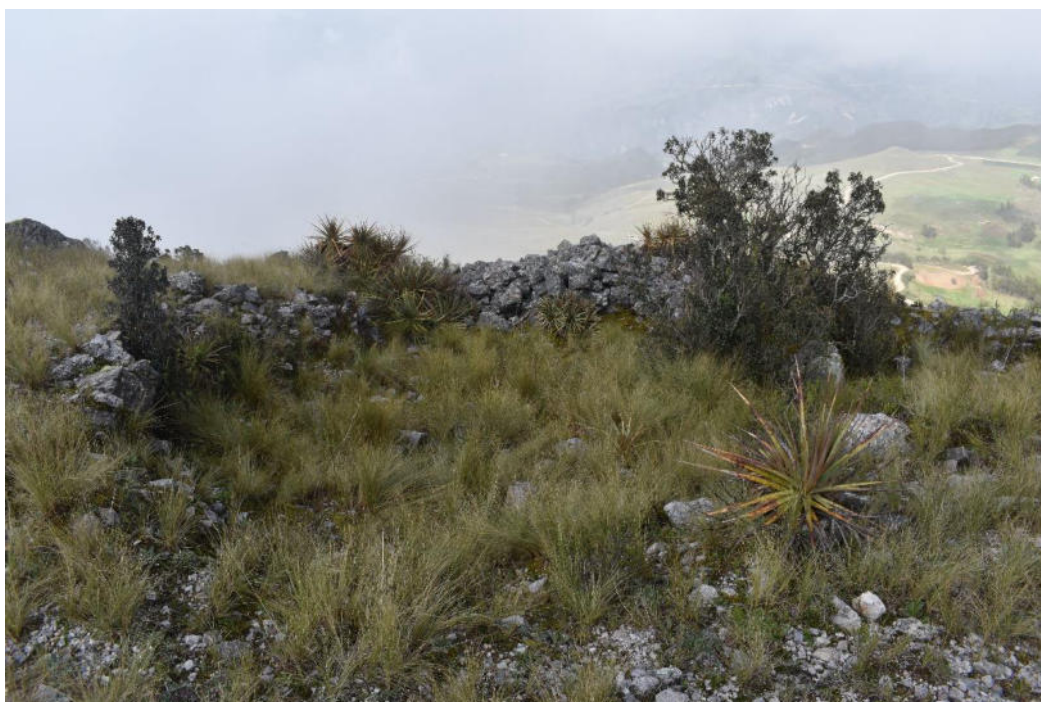
*Fig. Vista Panorámica de estructuras arqueológicas elaboradas a base de piedra, evidencias arqueológicas pertenecientes al Sitio Arqueológico "Huaylio", las mismas que se verían afectadas si se continúa con los trabajos sin autorizaciones. Asimismo, de no contar con un herramientas legales (planos y declaratoria) para la protección del mismo.*

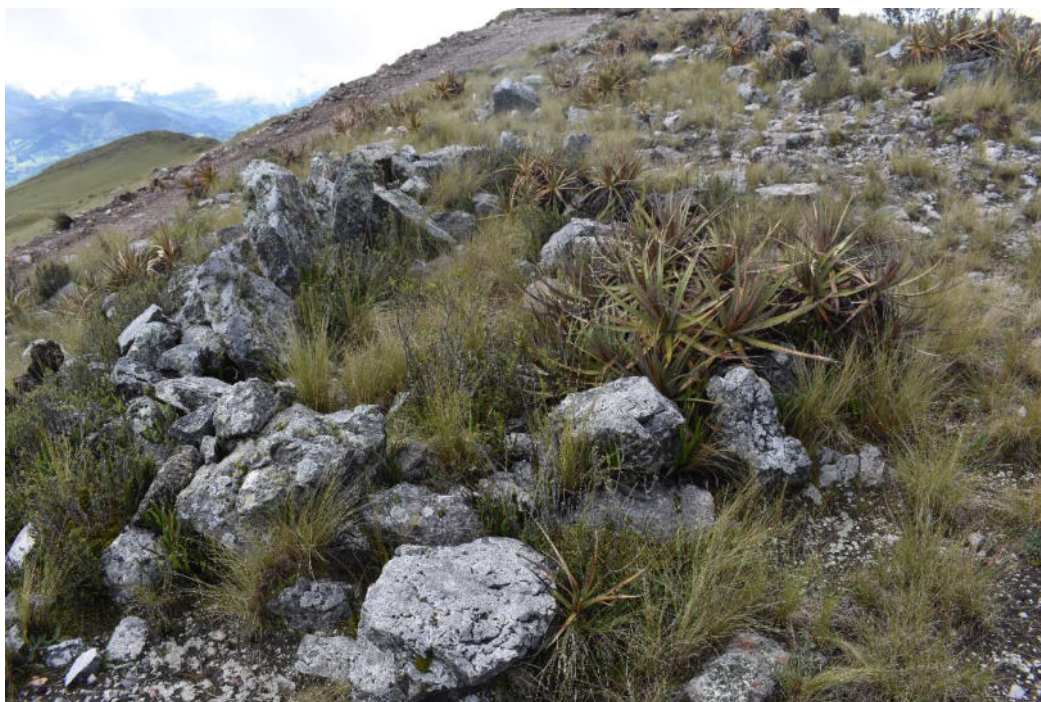
*Fig. Vista Panorámica de estructuras arqueológicas elaboradas a base de piedra, evidencias arqueológicas pertenecientes al Sitio Arqueológico "Huaylio", las mismas que se verían afectadas si se continúa con los trabajos sin autorizaciones.*

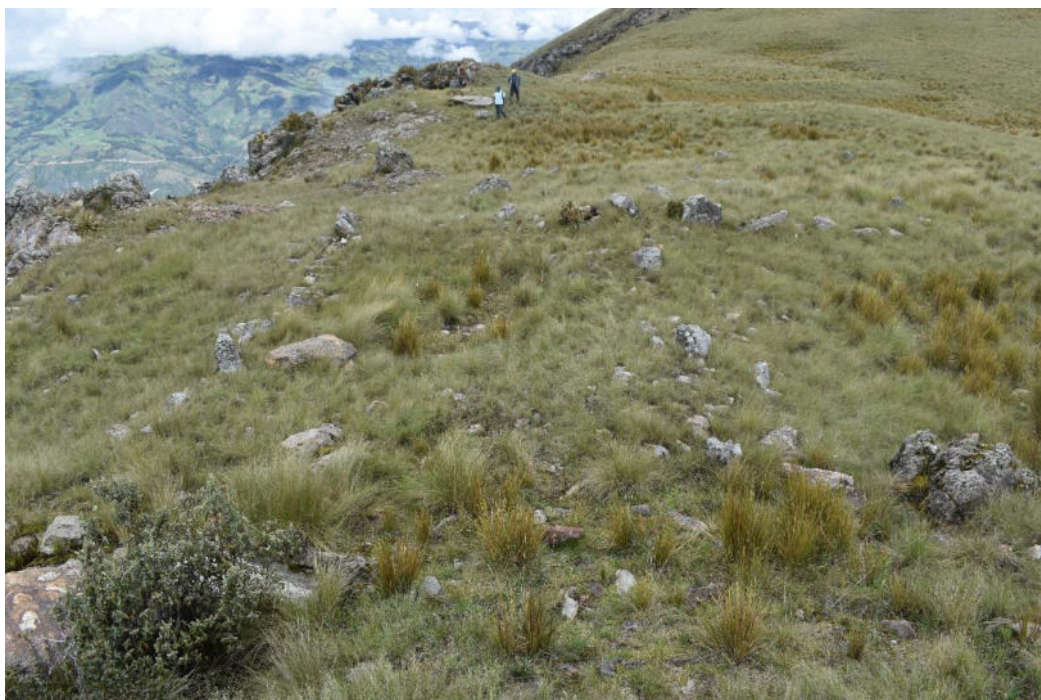
*Fig. Vista Panorámica de estructuras arqueológicas elaboradas a base de piedra, evidencias arqueológicas pertenecientes al Sitio Arqueológico "Huaylio", las mismas que se verían afectadas si se continúa con los trabajos sin autorizaciones.*

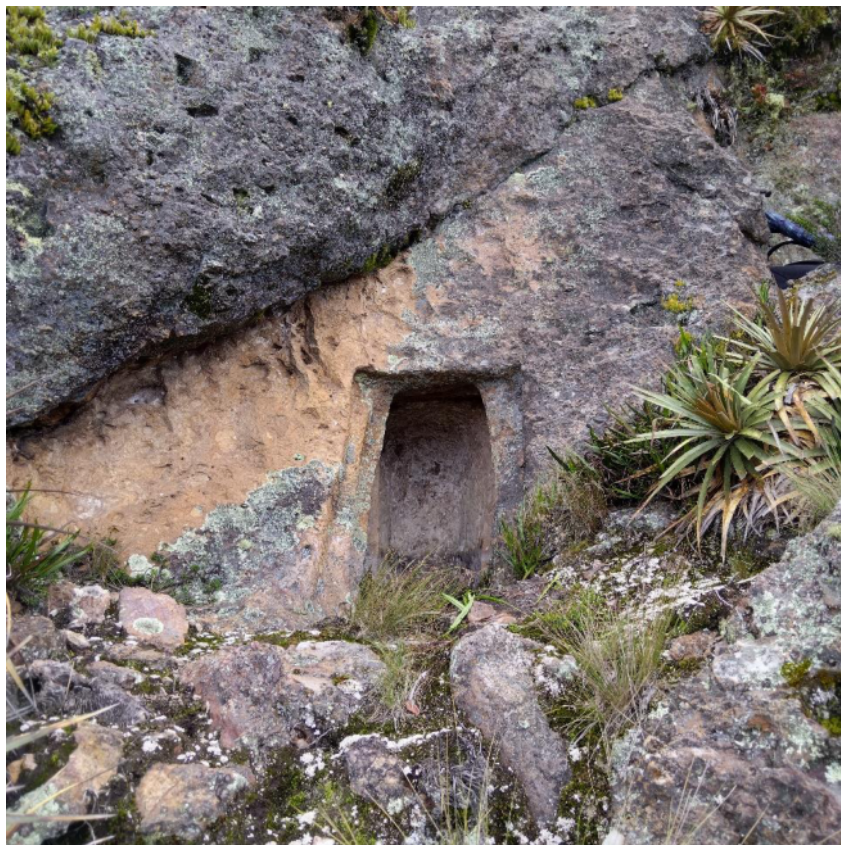
*Fig. Vista Panorámica de ventanilla labrada de piedra, evidencia arqueológica perteneciente al Sitio Arqueológico "Huaylio", la misma que se vería afectada si se continúa con los trabajos sin autorizaciones.*

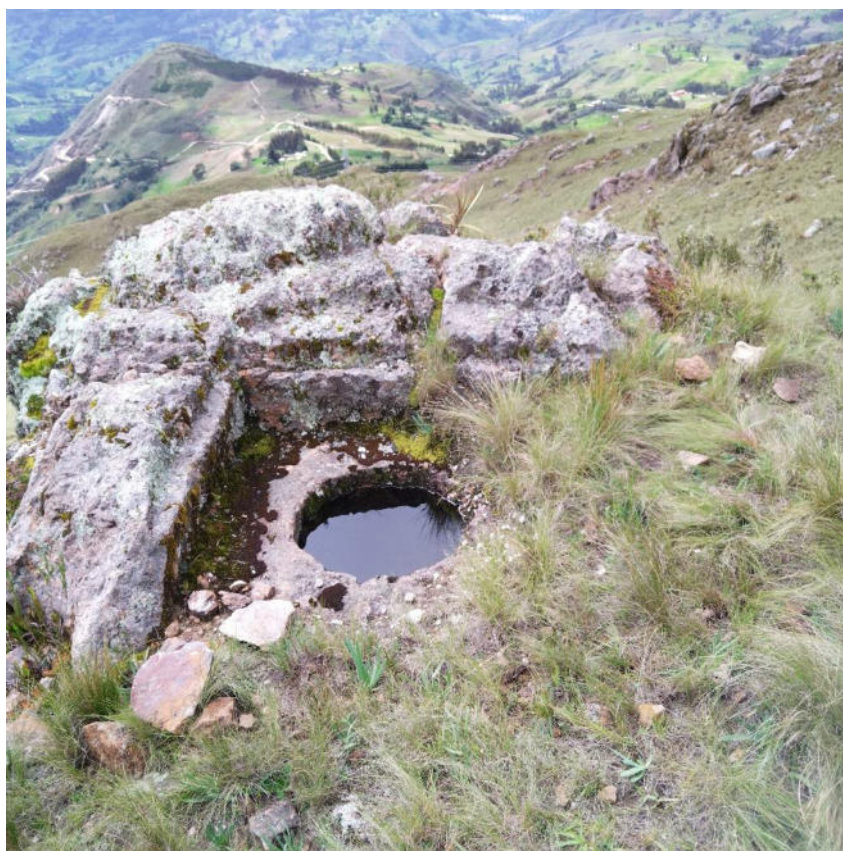
*Fig. Vista Panorámica de Fuente tallada, evidencia arqueológica perteneciente al Sitio Arqueológico "Huaylio", la misma que se vería afectada si se continúa con los trabajos sin autorizaciones.*

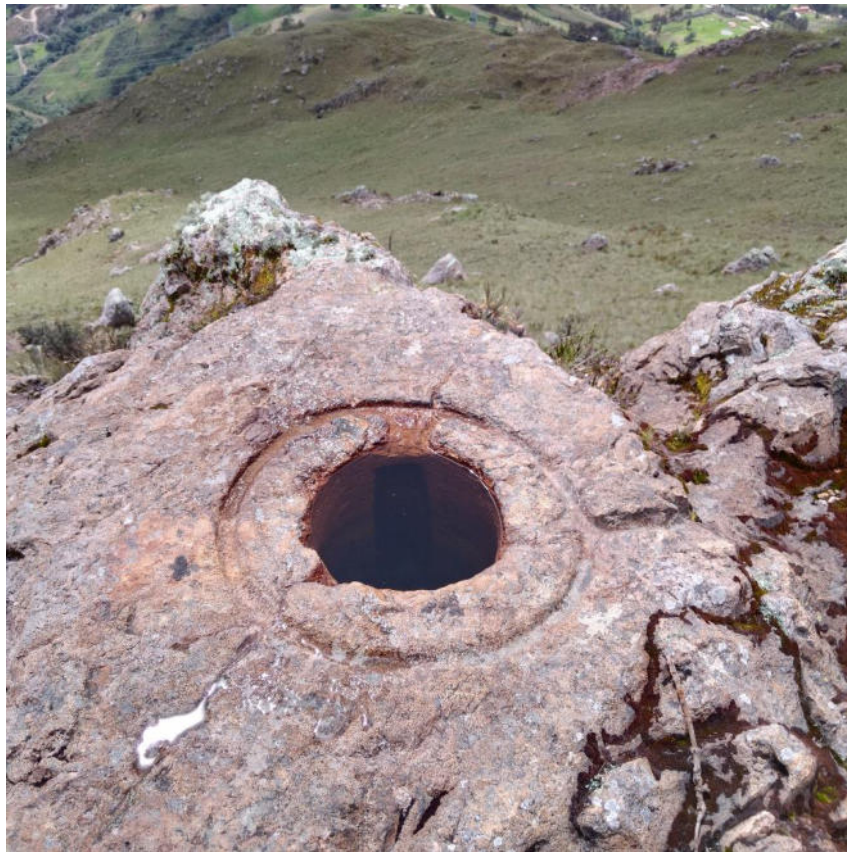
*Fig. Vista Panorámica de Fuente tallada, evidencia arqueológica perteneciente al Sitio Arqueológico "Huaylio", la misma que se vería afectada si se continúa con los trabajos sin autorizaciones.*

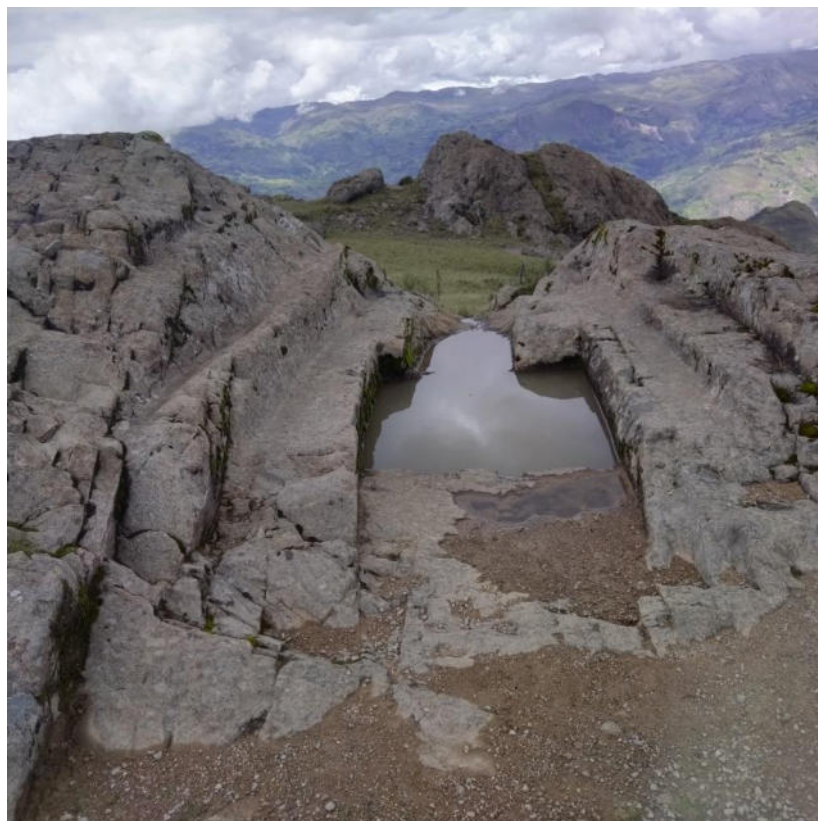
*Fig. Vista Panorámica de Fuente tallada de piedra, evidencia arqueológica perteneciente al Sitio Arqueológico "Huaylio", la misma que se vería afectada si se continúa con los trabajos sin autorizaciones.*

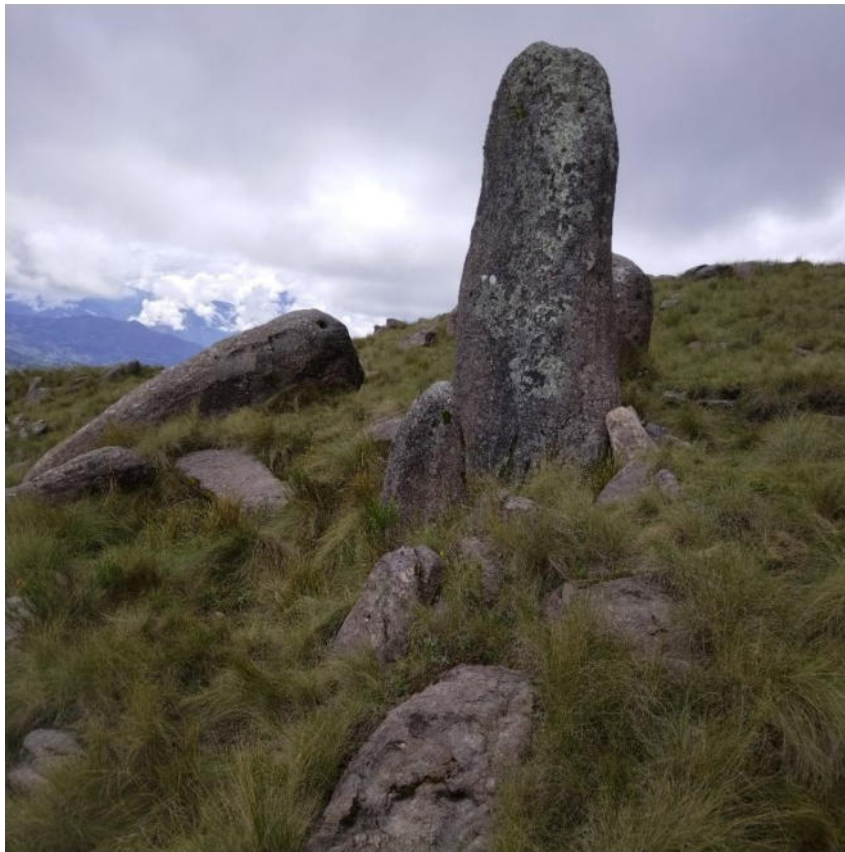
*Fig. Vista Panorámica de Grupo de piedras paradas (apachetas), evidencia arqueológica perteneciente al Sitio Arqueológico "Huaylio", la misma que se vería afectada si se continúa con los trabajos sin autorizaciones.*

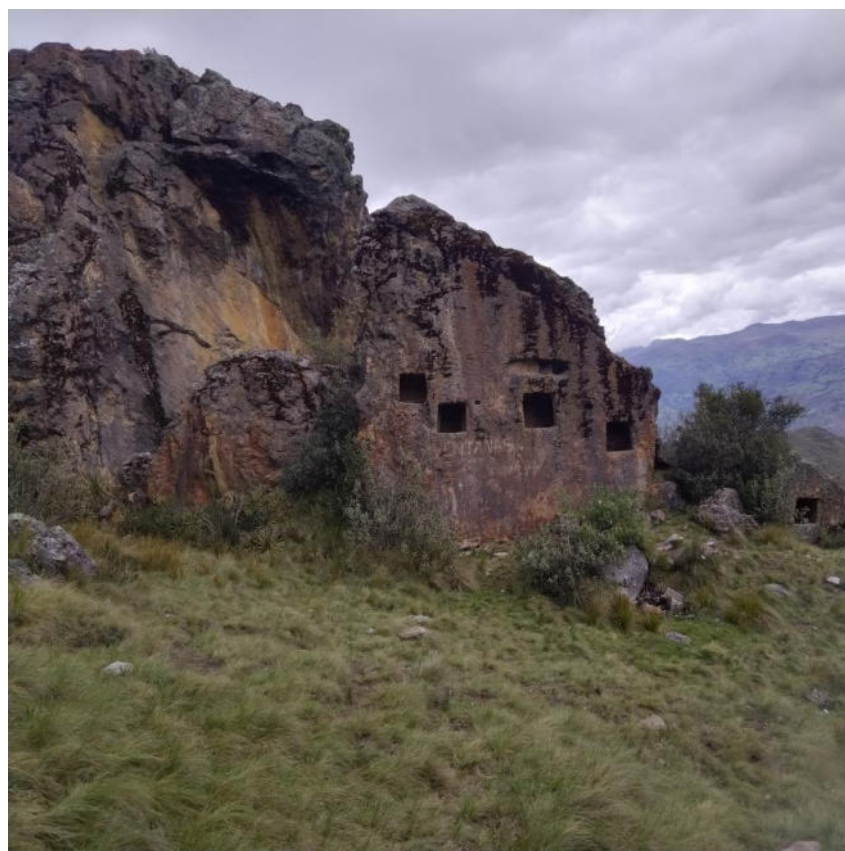
*Fig. Vista Panorámica de Grupo de ventanillas, evidencia arqueológica perteneciente al Sitio Arqueológico "Huaylio", la misma que se vería afectada si se continúa con los trabajos sin autorizaciones.*
