## RESOLUCION DIRECTORAL N° 000224-2026-DGPA-VMPCIC/MC

**ARTÍCULO PRIMERO.- DETERMINAR** la Protección Provisional del Paisaje Arqueológico Camino Prehispánico Subtramo Paturpampa - Uchkus Incañan - Mejorada, Segmento 1, ubicado en el Distrito de Huancavelica, Provincia de Huancavelica, Departamento de Huancavelica, por el plazo de dos años salvo se identifique afectación directa a los derechos colectivos de pueblos indígenas u originarios; en cuyo caso, el plazo máximo para la declaración y delimitación definitiva del bien es de tres años calendario, prorrogable por el periodo que corresponda previo sustento. Las especificaciones de la presente determinación de protección provisional se encuentran indicadas en el Informe de Inspección N° 002-JSM/SDPCIC/DDC HVCA/MC de fecha 24 de junio del 2026, así como en el Informe N° 000907-2026/DSFL-DGPA-VMPCIC/MC e Informe N° 000065-2026/DSFL-DGPA-VMPCIC-TJM/MC y el Plano Perimétrico con código PPROV-097-MC\_DGPA-DSFL-2026 WGS84 los cuales se adjuntan como Anexo de la presente Resolución Directoral y forman parte integrante de la misma.

## INFORME N° 000218-2026-DGPA-VMPCIC-ARD/MC

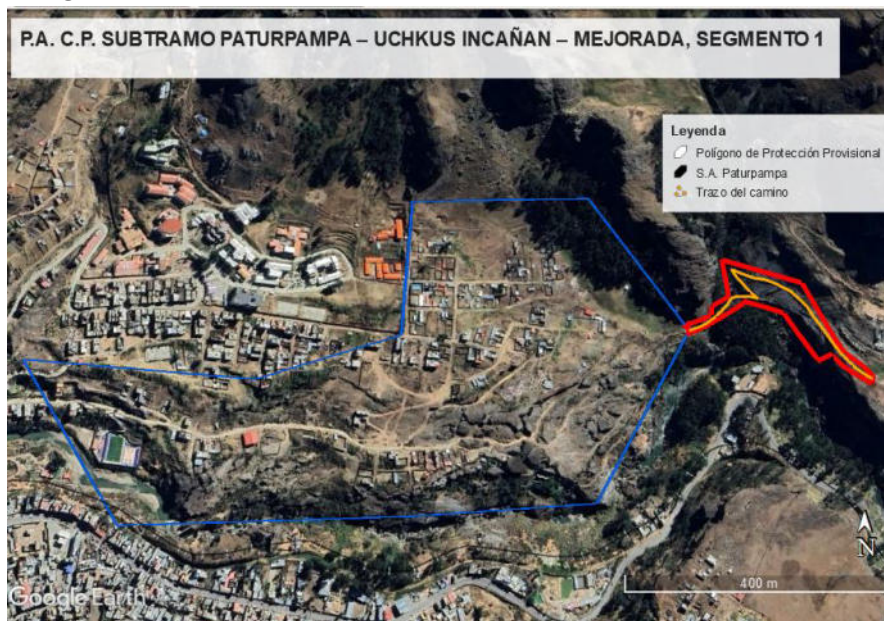
Imagen 1. Vista satelital a través del Google Earth Pro, donde se observa en polígono azul el sitio arqueológico Paturpampa, en polígono rojo el segmento de camino prehispánico del paisaje arqueológico camino prehispánico subtramo Paturpampa – Uchkus Incañan – Mejorada, Segmento 1.

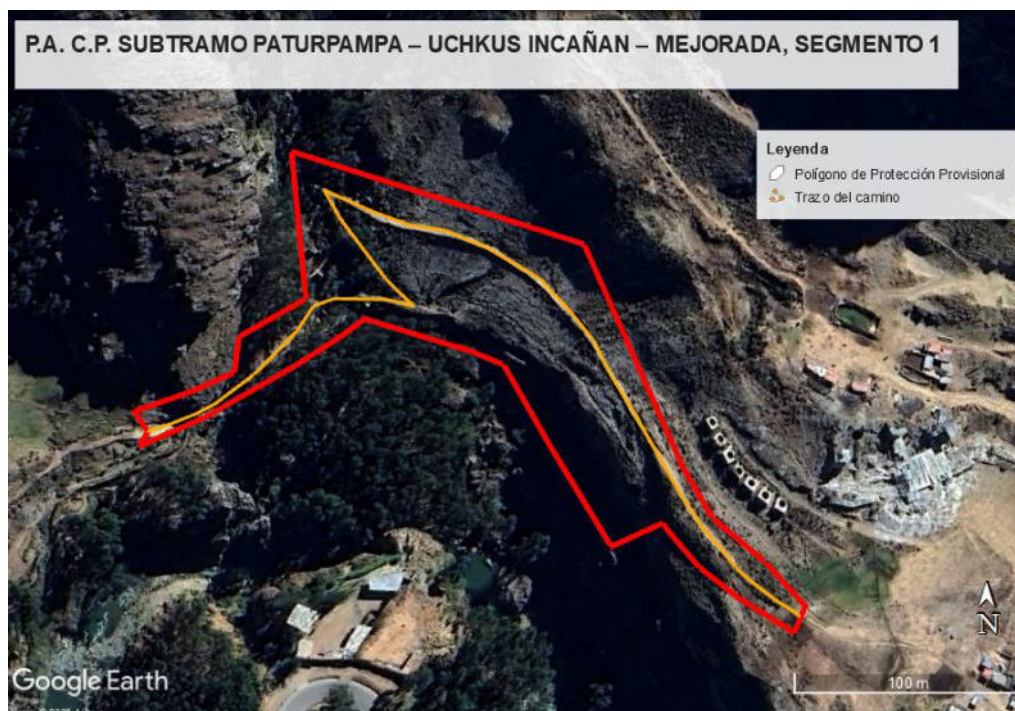
*Imagen 2. Vista satelital a través del Google Earth Pro, donde se observa en polígono rojo el segmento de camino prehispánico del paisaje arqueológico camino prehispánico subtramo Paturpampa – Uchkus Incañan – Mejorada, Segmento 1.*

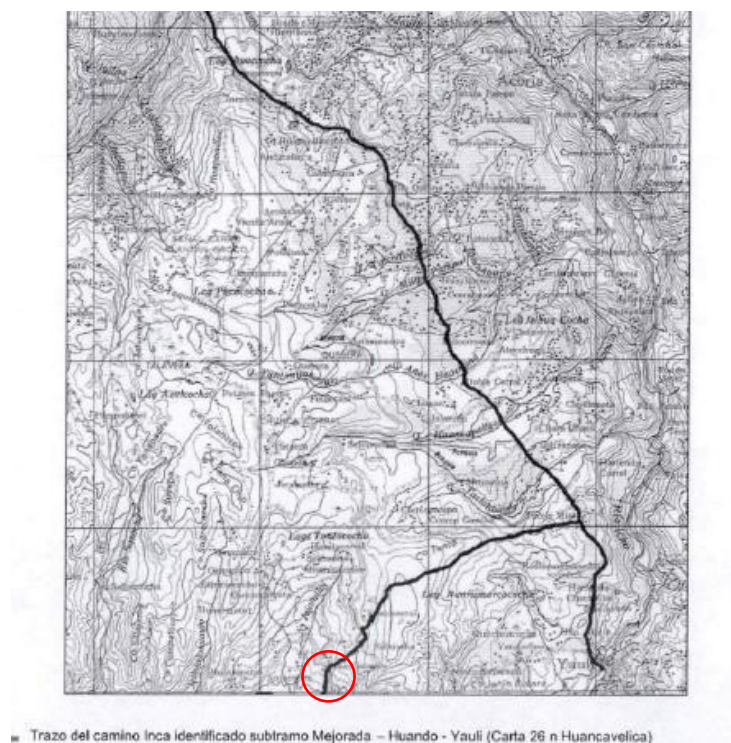
*Imagen 3. Imagen consignada en la Resolución Directoral Nacional N° 1914/INC, en la que se declaró paisaje arqueológico cultural Camino Prehispánico Mejorada – Huando – Yauli. En círculo rojo la ubicación del paisaje arqueológico camino prehispánico subtramo Paturpampa – Uchkus Incañan – Mejorada, Segmento 1.*

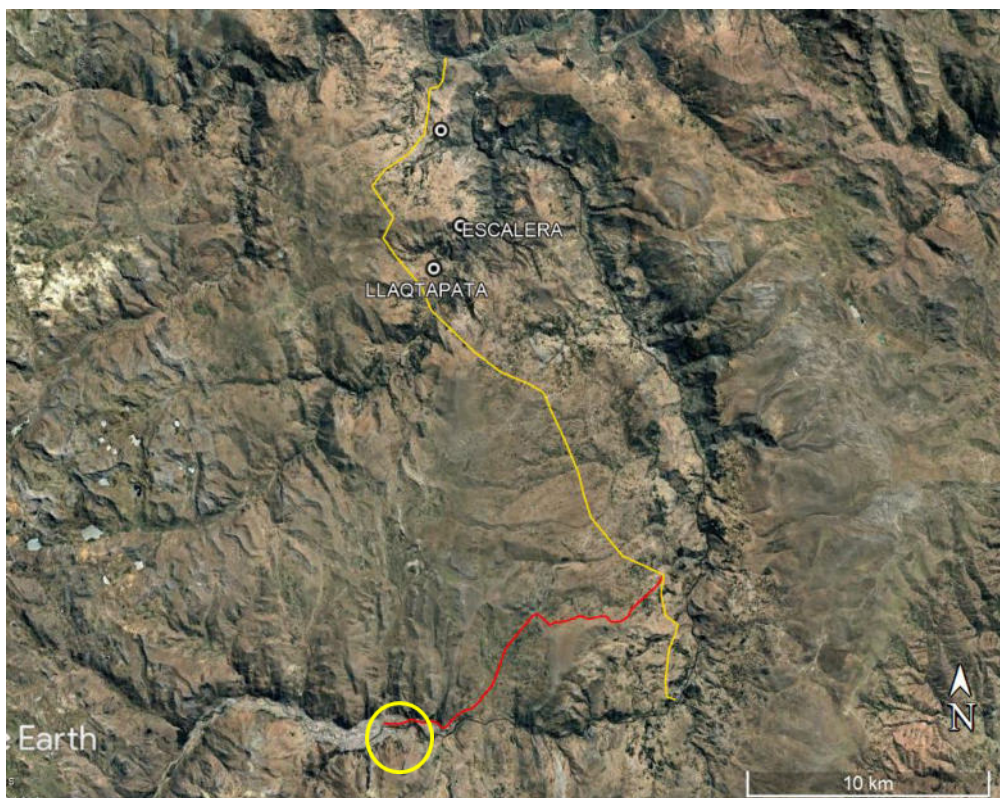
*Imagen 4. Vista satelital total de la red de caminos prehispánicos desde Mejorada hasta la ciudad de Huancavelica. En círculo amarillo paisaje arqueológico camino prehispánico subtramo Paturpampa – Uchkus Incañan – Mejorada, Segmento 1.*

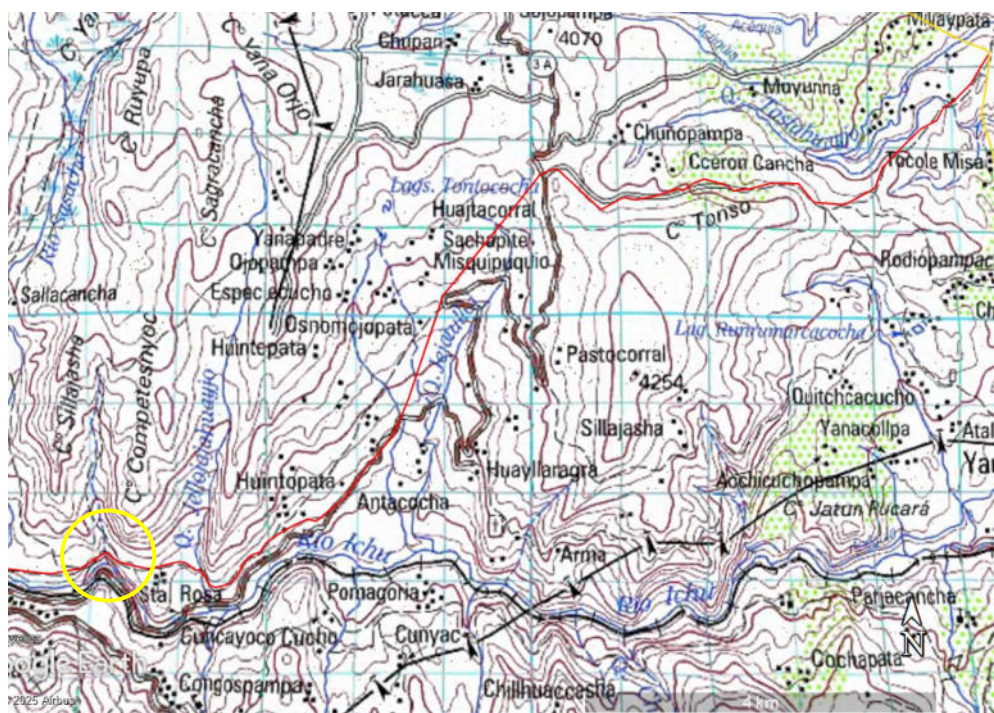
*Imagen 5. Revisión de la Carta Nacional del emplazamiento del paisaje arqueológico camino prehispánico subtramo Paturpampa – Uchkus Incañan – Mejorada. En círculo amarillo el área de ubicación del Segmento 1.*

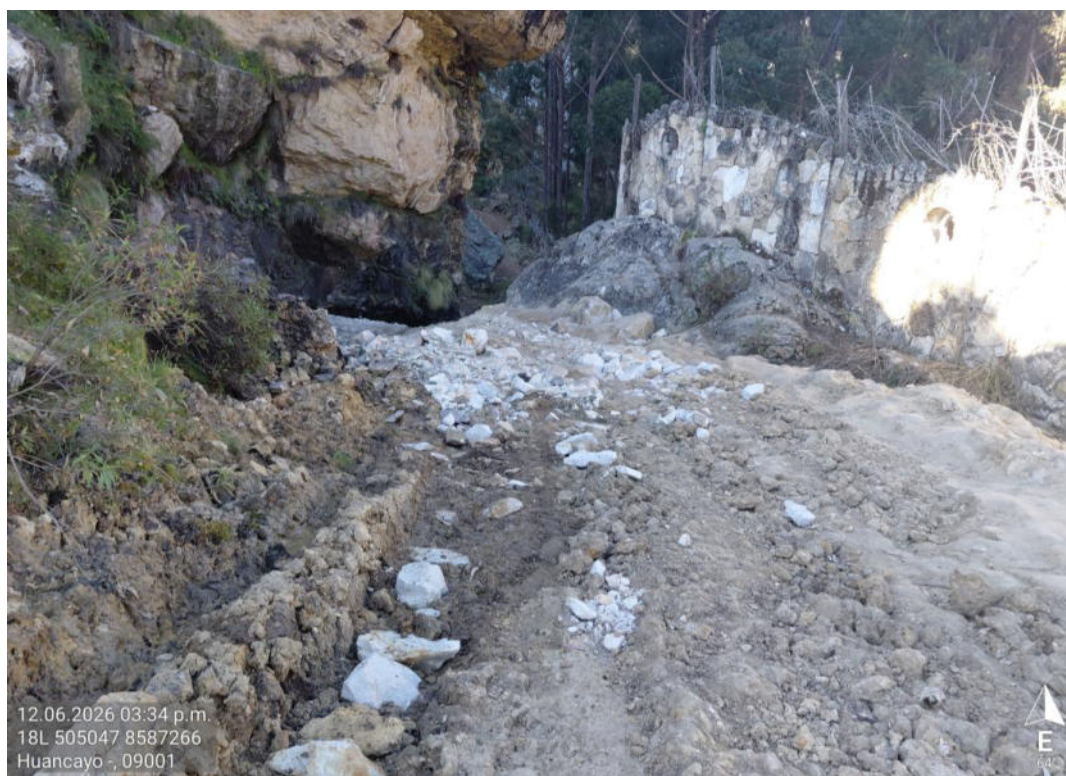
*Se ha determinado que el principal factor que viene generando afectación al paisaje arqueológico camino prehispánico subtramo Paturpampa – Uchkus Incañan – Mejorada, segmento 1 es el humano, recientemente por la apertura de una trocha carrozable en su parte inicial al interior del polígono del sitio arqueológico de Paturpampa. Además, existe riesgo continuo de futuras afectaciones por la ejecución de obras públicas no autorizadas, el crecimiento urbano, arrojo de basura, etc.*

Fotografía 1. Área del camino prehispánico afectado por la apertura de una trocha carrozable.

| MEDIDA | | REFERENCIA |
|---|---|---|
| Paralización y/o cese de afectación. | x | La afectación se encuentra en proceso de denuncia por parte del Ministerio Público, por lo que los trabajos se encuentran paralizados.. |
| Señalización | x | Se viene coordinando con el área competente la señalización del bien arqueológico. |

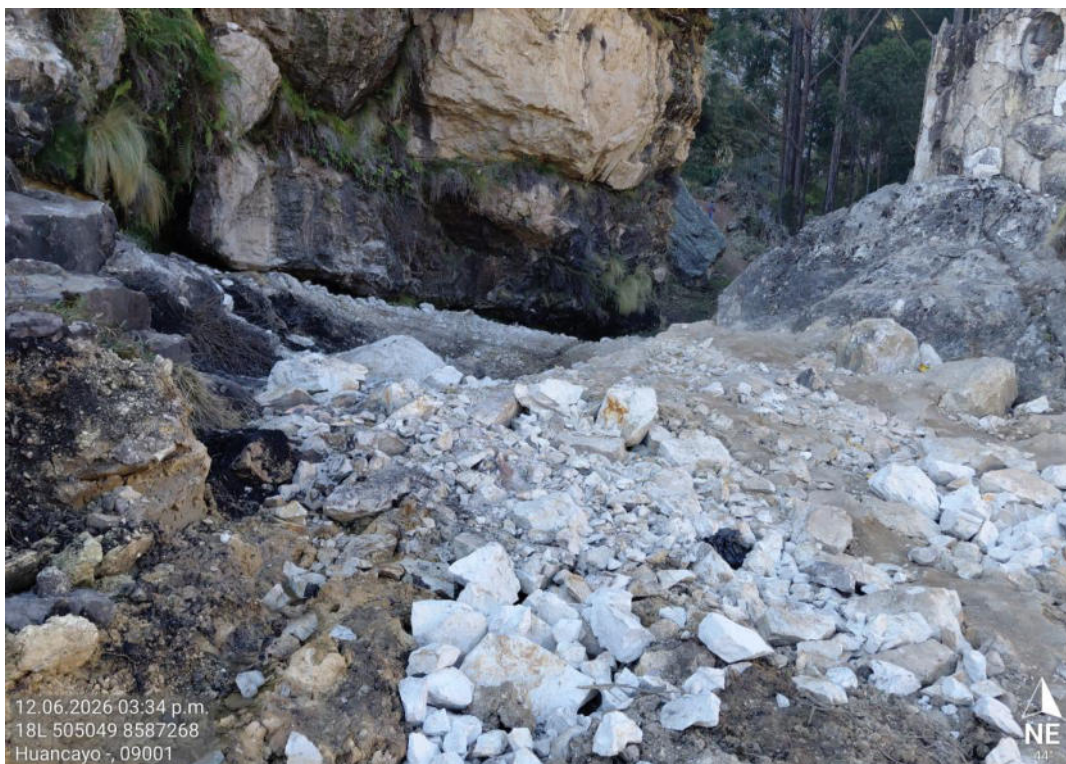
Fotografía 2. Vista de la calzada del camino rocoso afectado por la apertura de la trocha, cerca del polígono de Paturpampa.

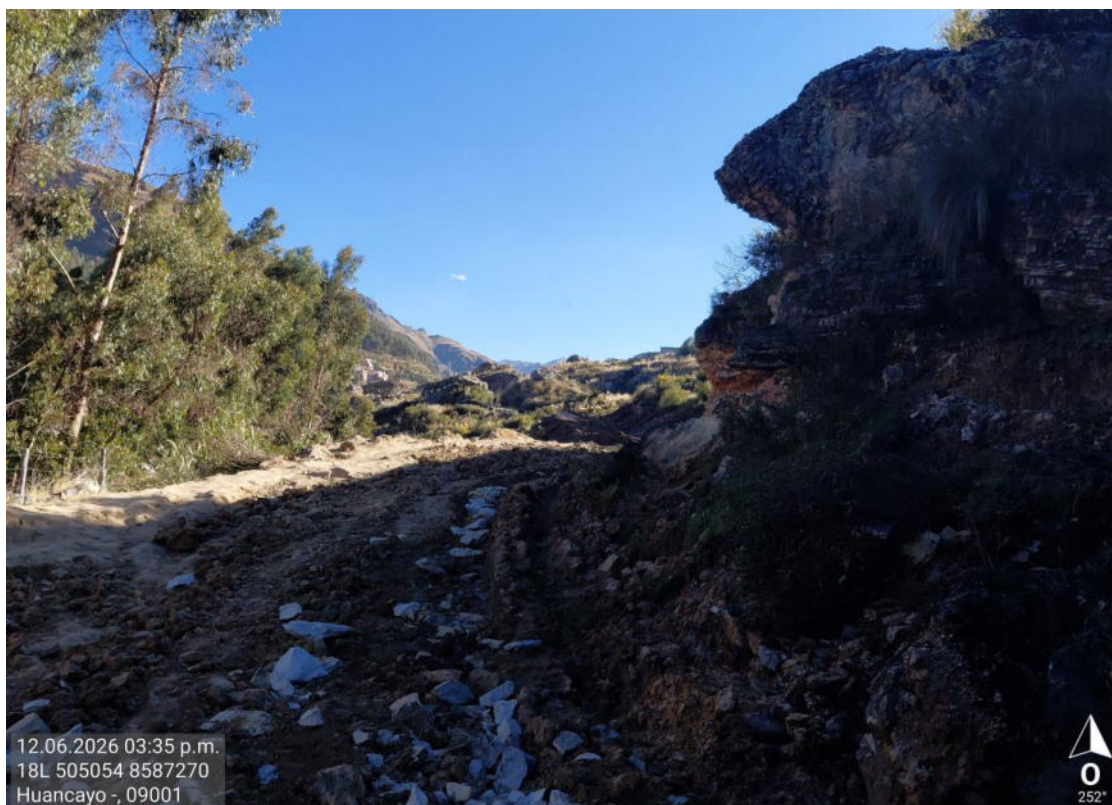
*Fotografía 3. Vista de la calzada del camino en área rocosa y de tierra afectado por la apertura de la trocha, cerca del polígono de Paturpampa.*

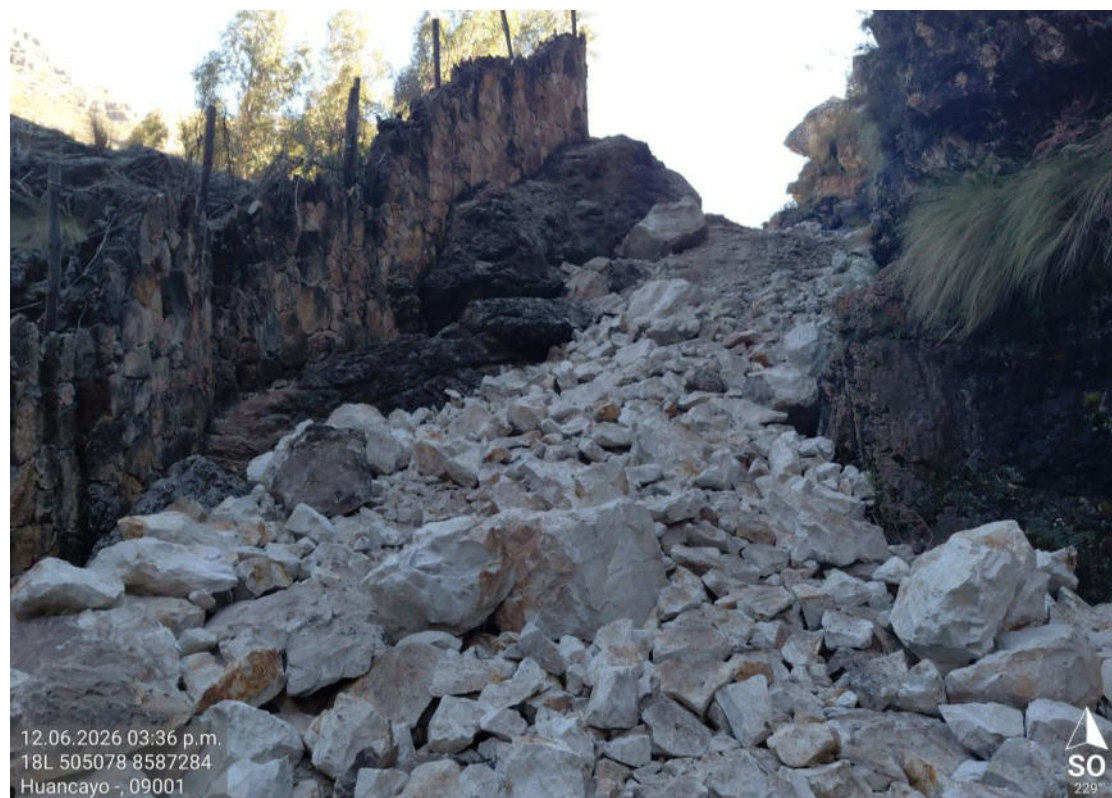
*Fotografía 4. Vista de la calzada del camino rocosa afectado por la apertura de la trocha, cerca del polígono de Paturpampa.*

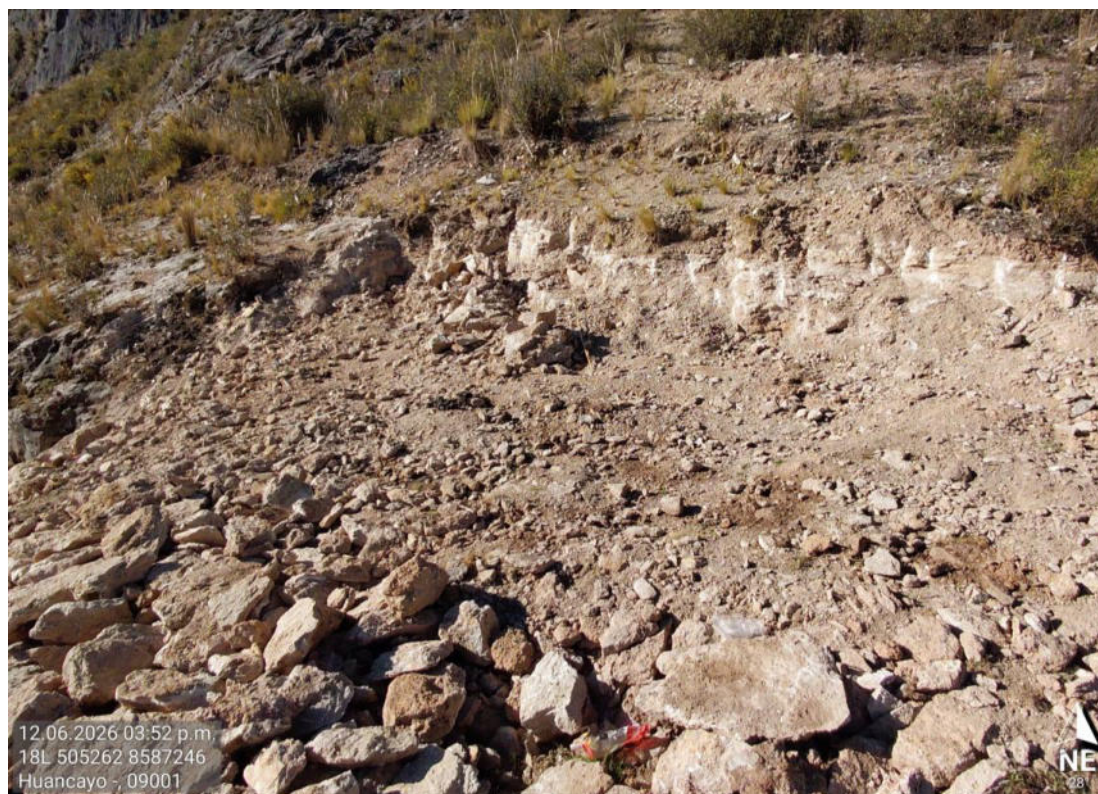
*Fotografía 5. Excavación con maquinaria pesada en el lado este del camino prehispánico, como presunto intento de aperturar una trocha carrozable.*

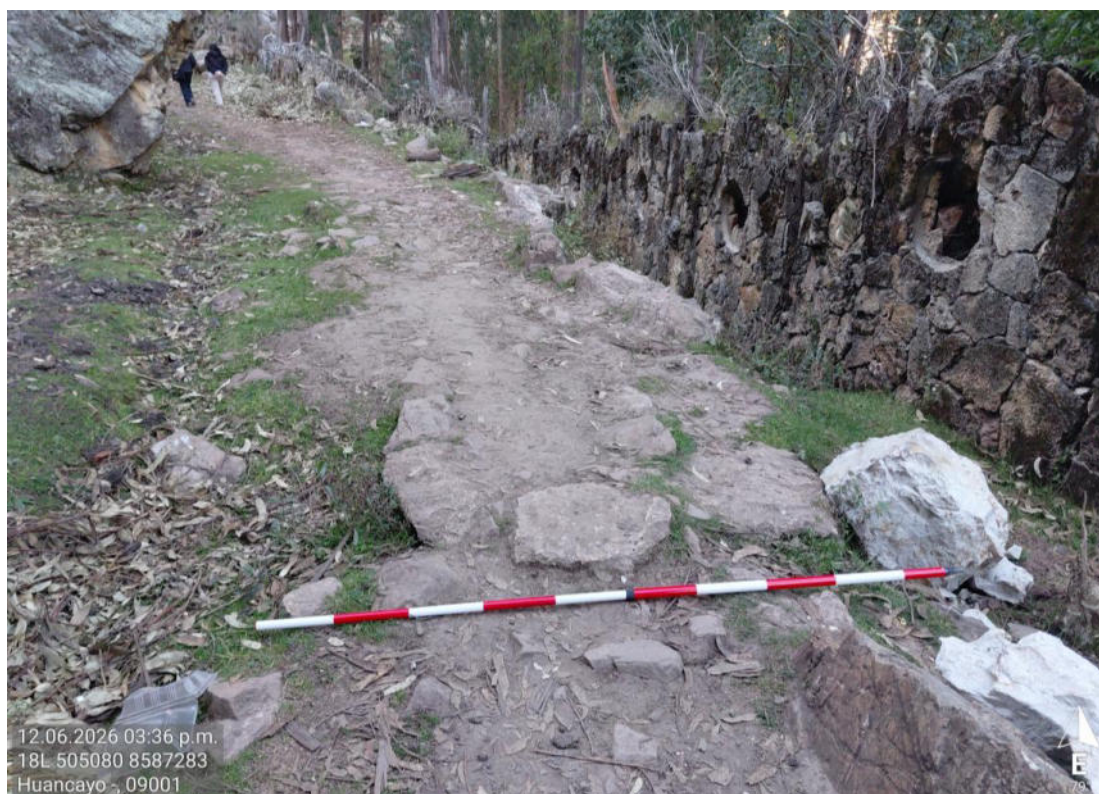
*Fotografía 6. Vista a detalle de un canal de drenaje en el camino prehispánico.*

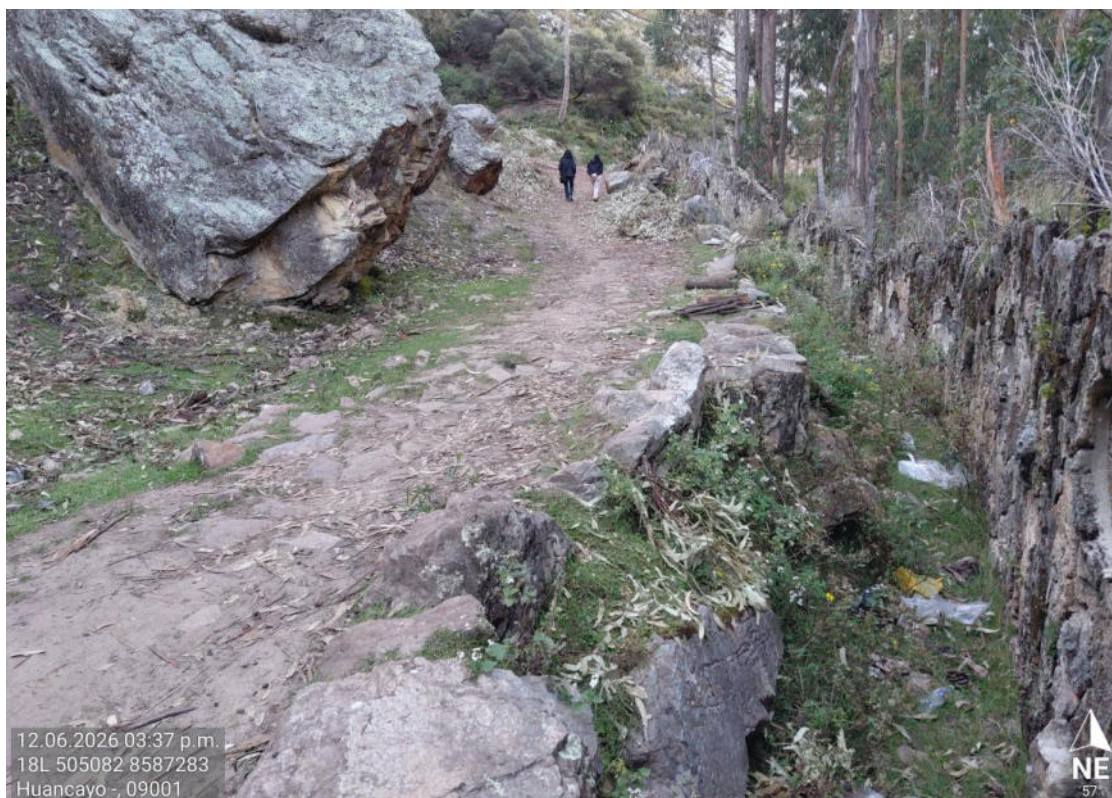
*Fotografía 7. Vista panorámica de un sector conservado del camino prehispánico, con sus detalles constructivos intactos.*

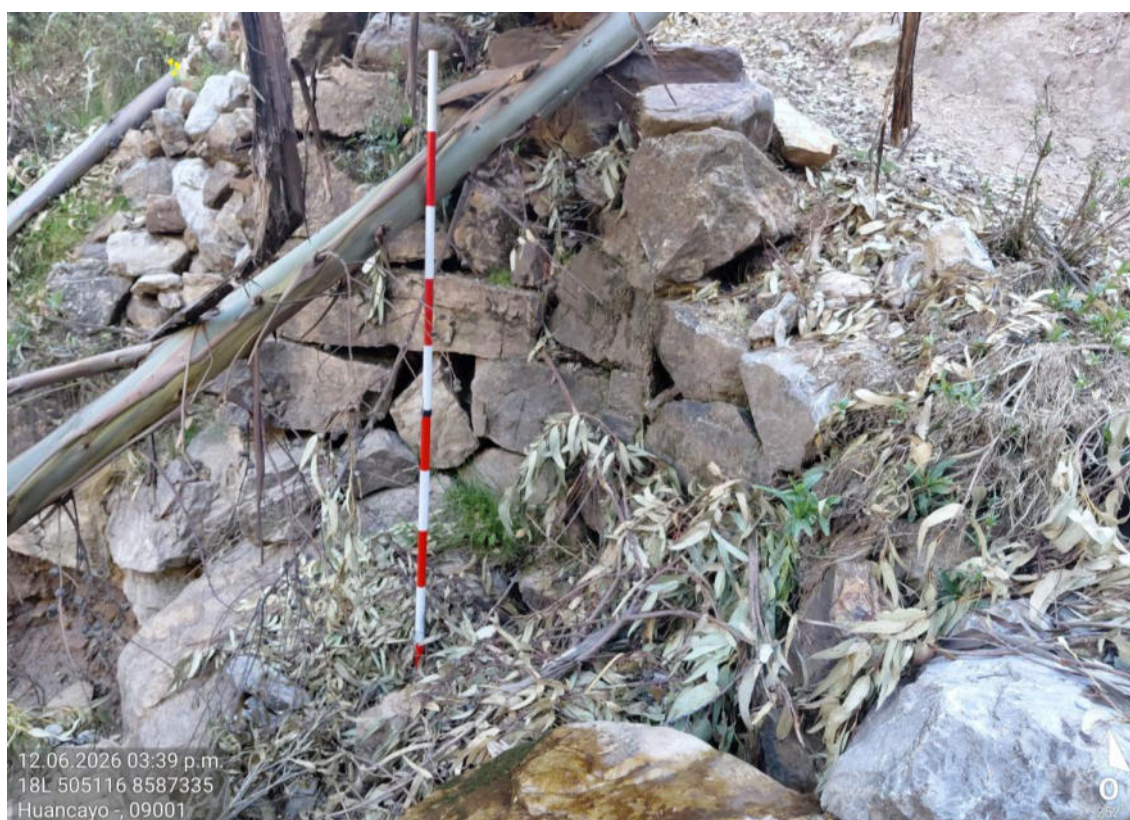
*Crecimiento de caudal de la quebrada que puede generar daños en los estribos del puente, crecimiento de vegetación sobre las estructuras.*

*Fotografía 8. Vista a detalle de las bases de un puente sobre una pequeña quebrada, estribo A.*

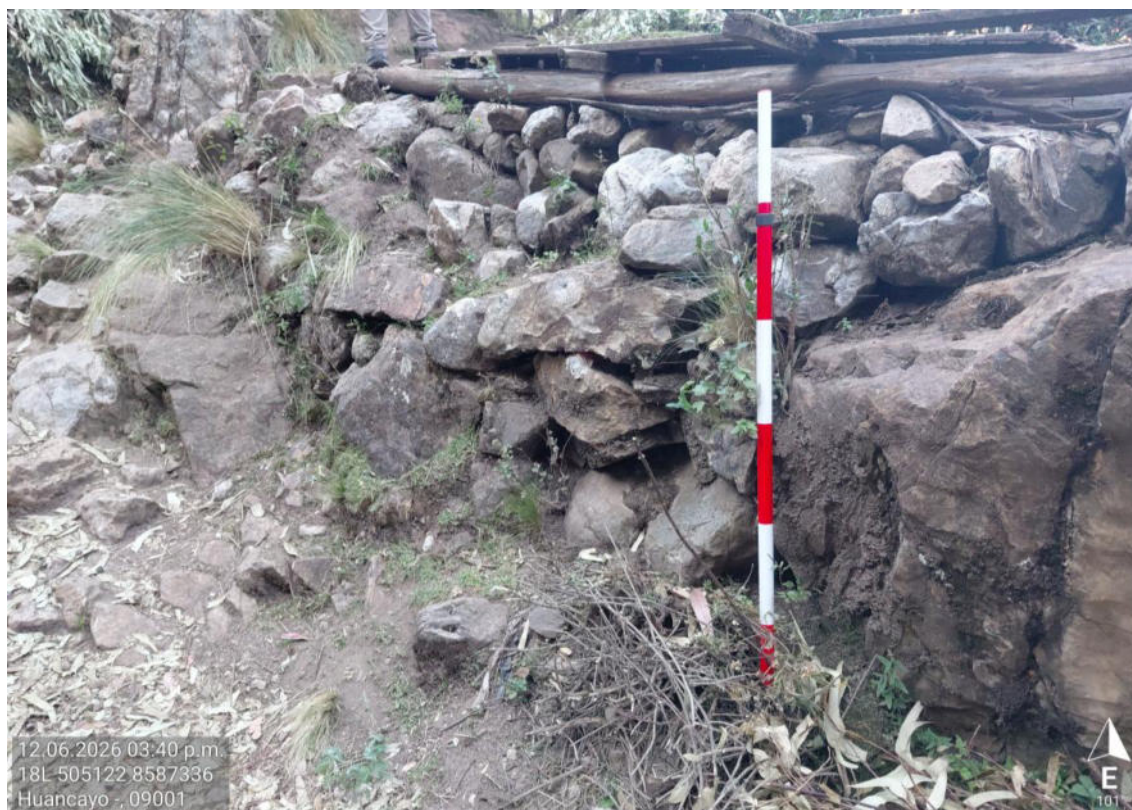
*Fotografía 9. Vista a detalle de las bases de un puente sobre una pequeña quebrada, estribo B.*

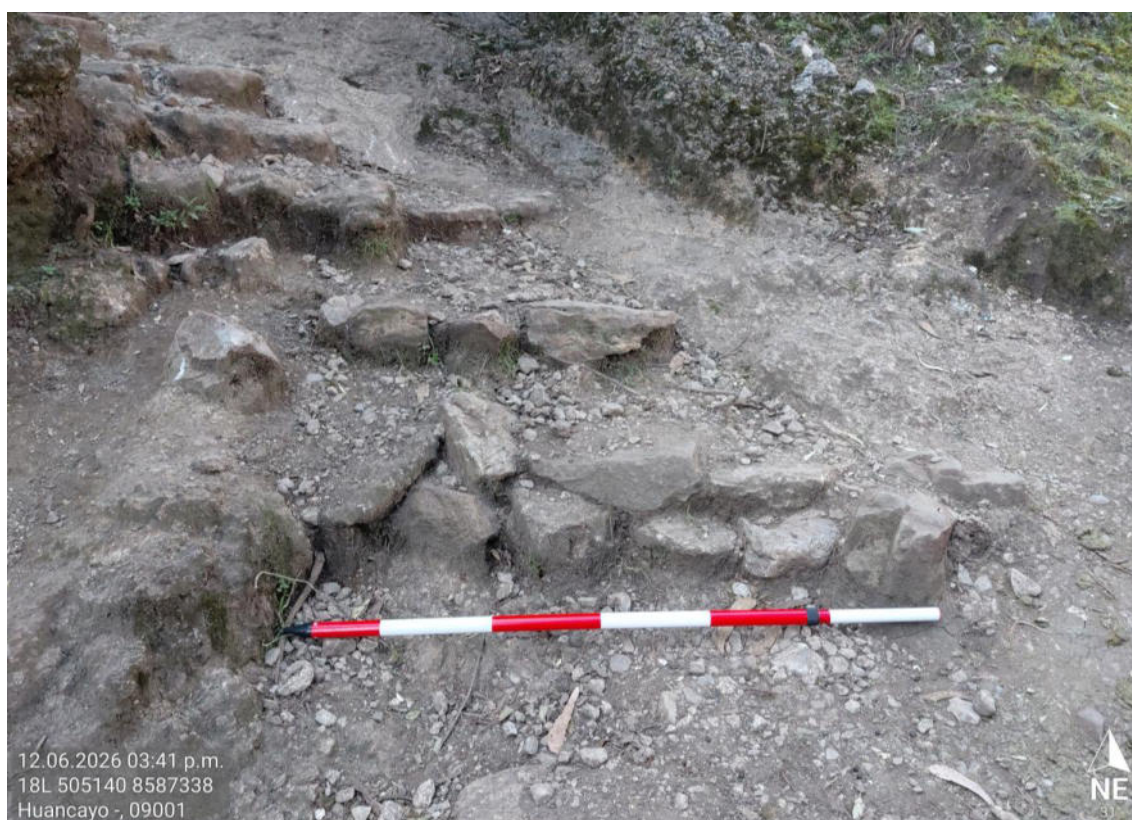
*Fotografía 10. Vista del detalle constructivo del camino prehispánico que presenta escalinas.*

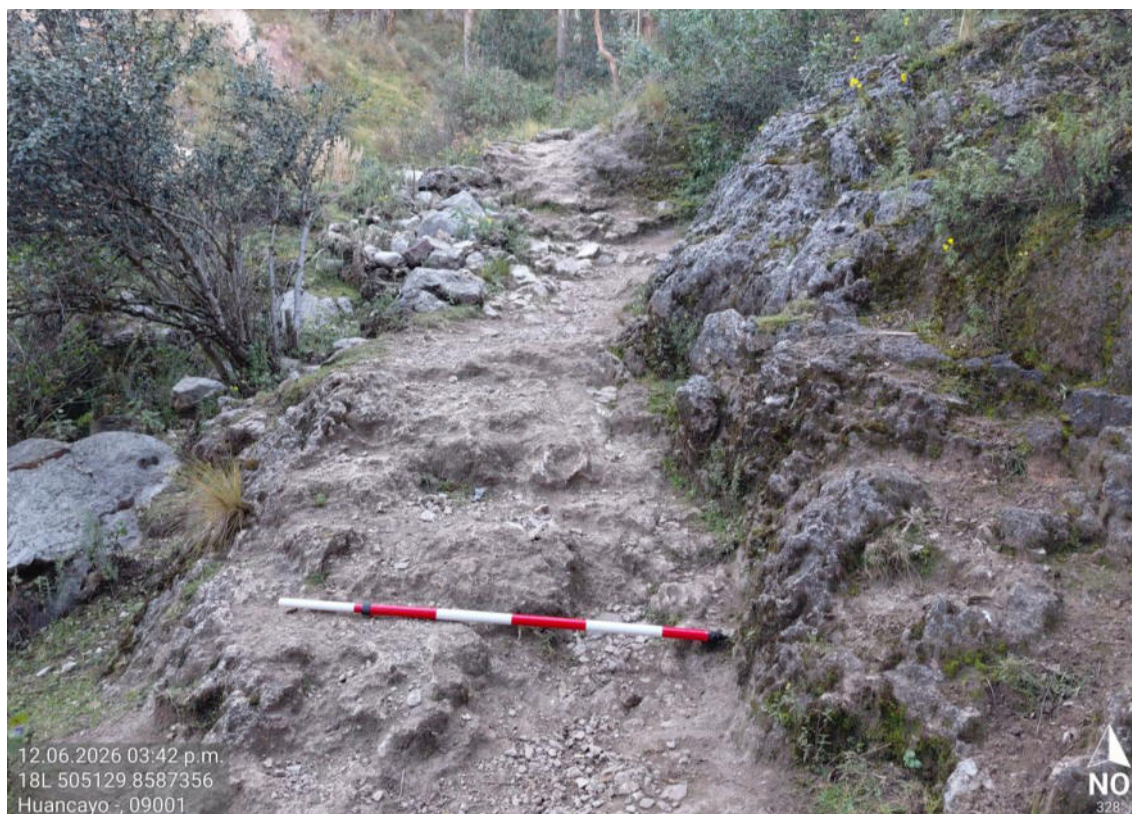
*Fotografía 11. Vista panorámico de un sector del camino prehispánico que presenta escalinatas y una calzada excavada en roca.*

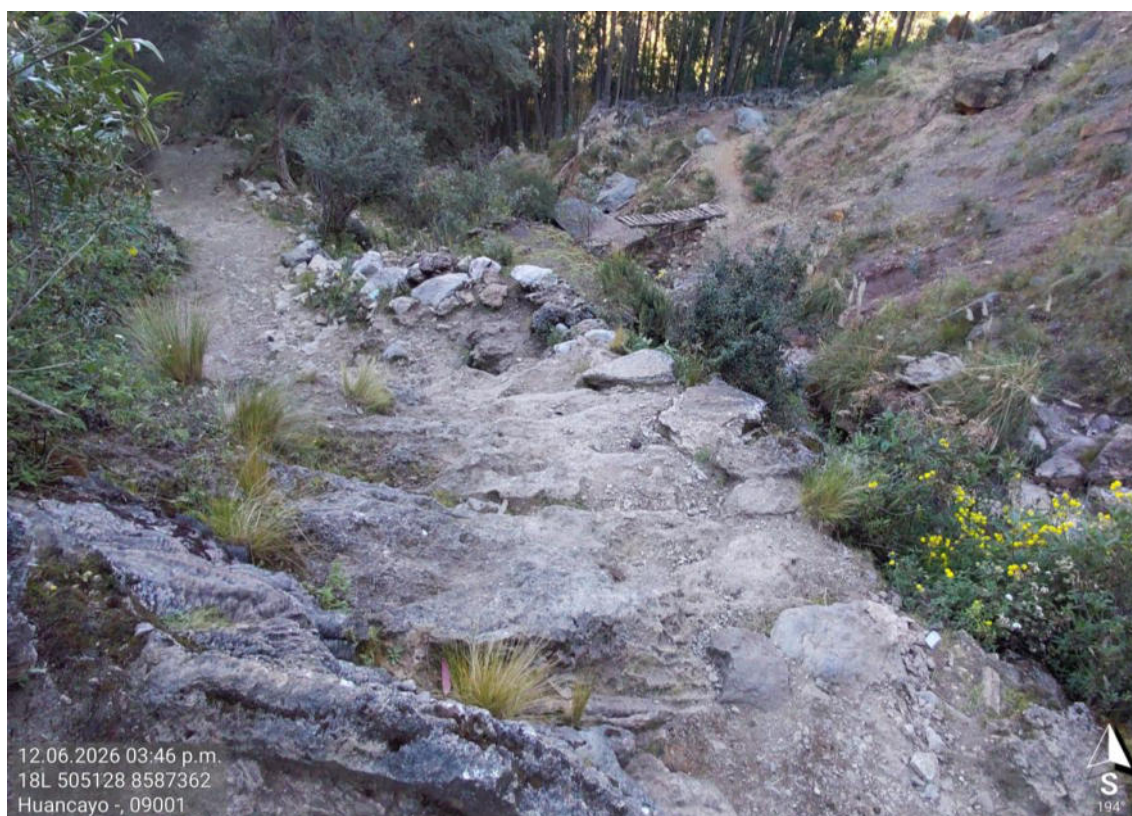
*Fotografía 12. . Vista panorámico de un sector del camino prehispánico que presenta una calzada excavada en roca, con muros de sostenimiento de piedra.*

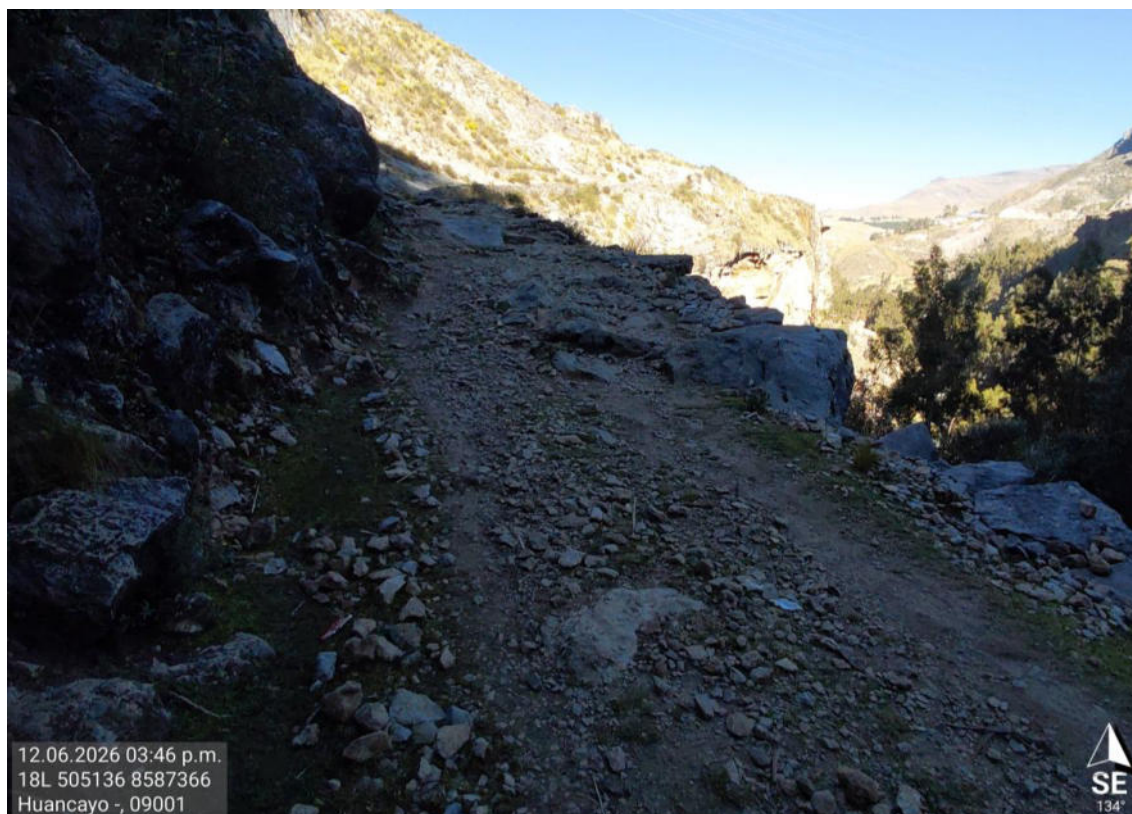
Fotografía 13. Vista panorámico de un sector del camino prehispánico de tipo plataforma, con muro de sostenimiento de piedra pircada, adosada a área rocosa.

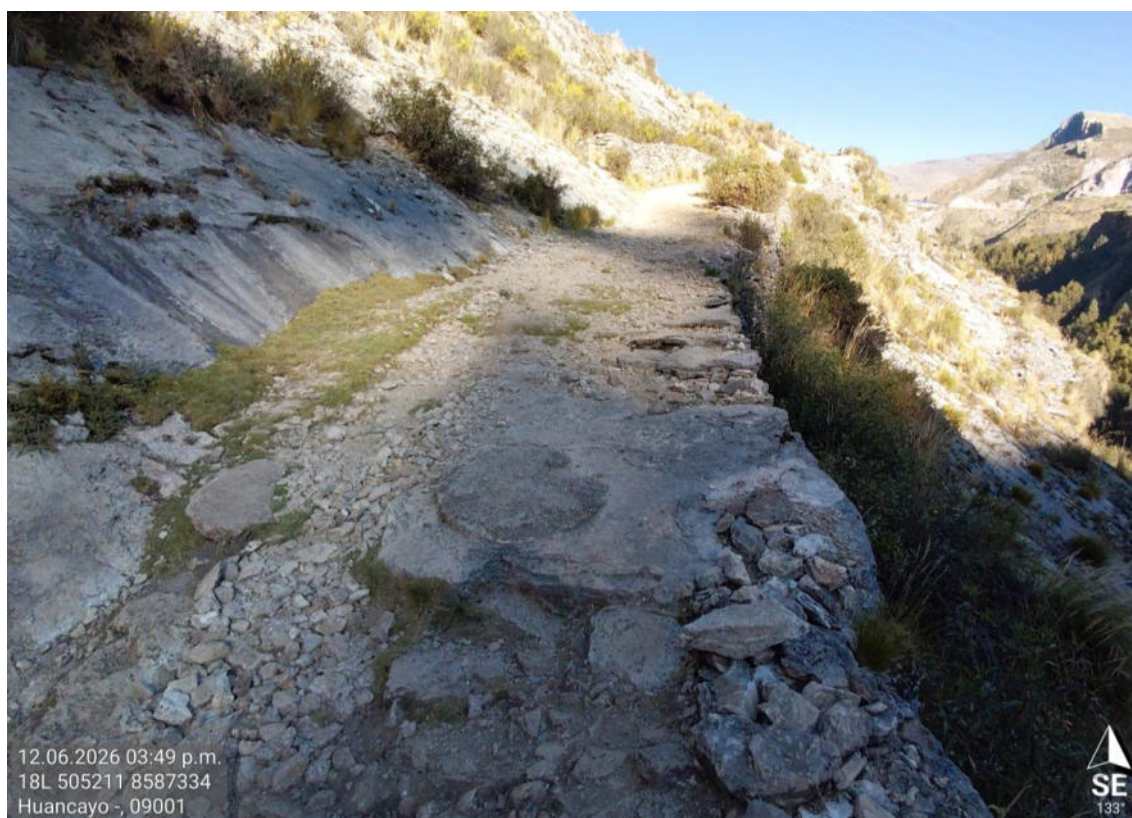
Fotografía 14. Vista panorámico de un sector del camino prehispánico de tipo plataforma, con muro de sostenimiento de piedra pircada, adosada a área rocosa.
