**RESOLUCION DIRECTORAL N° 000230-2026-DGPA-VMPCIC/MC**

**Asunto :** SE REMITE EL INFORME SOBRE LA PROTECCIÓN  
PROVISIONAL DEL PAISAJE ARQUEOLÓGICO (SECTOR A Y  
B)- ANDENES Y TERRAZAS DEL VALLE DEL RÍO CHILI -  
COMPONENTE A - ANDENES Y TERRAZAS: ZONA 3  
COMPONENTE B - PLATAFORMAS Y PETROGLIFO CHILI 1 Y  
COMPONENTE C - ARTE RUPESTRE EN ABRIGO ROCOSO,  
UBICADO EN EL DISTRITO DE SELVA ALEGRE, PROVINCIA  
Y DEPARTAMENTO DE AREQUIPA.

Imagen de satélite mostrando los ámbitos solicitados para protección provisional superpuestos al polígono del Paisaje Arqueológico Andenes y Terrazas del Valle del Río Chili - Componente A - Andenes y Terrazas: **Zona 3**

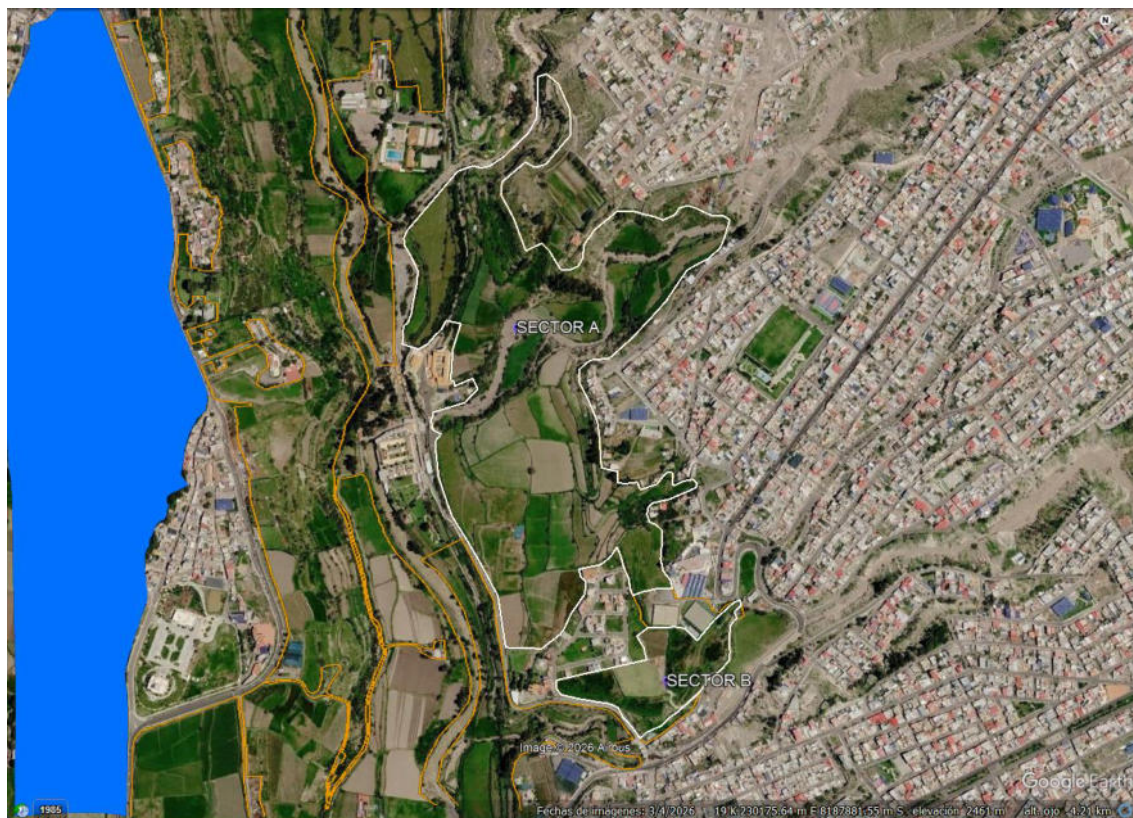
**"ZONA 3: Componente A. Andenes y Terrazas; ubicada en la margen izquierda del río Chili, esta zona tiene mayormente amplias terrazas y algunos andenes angostos, los muros de contención son de piedra, cubiertos por vegetación."**

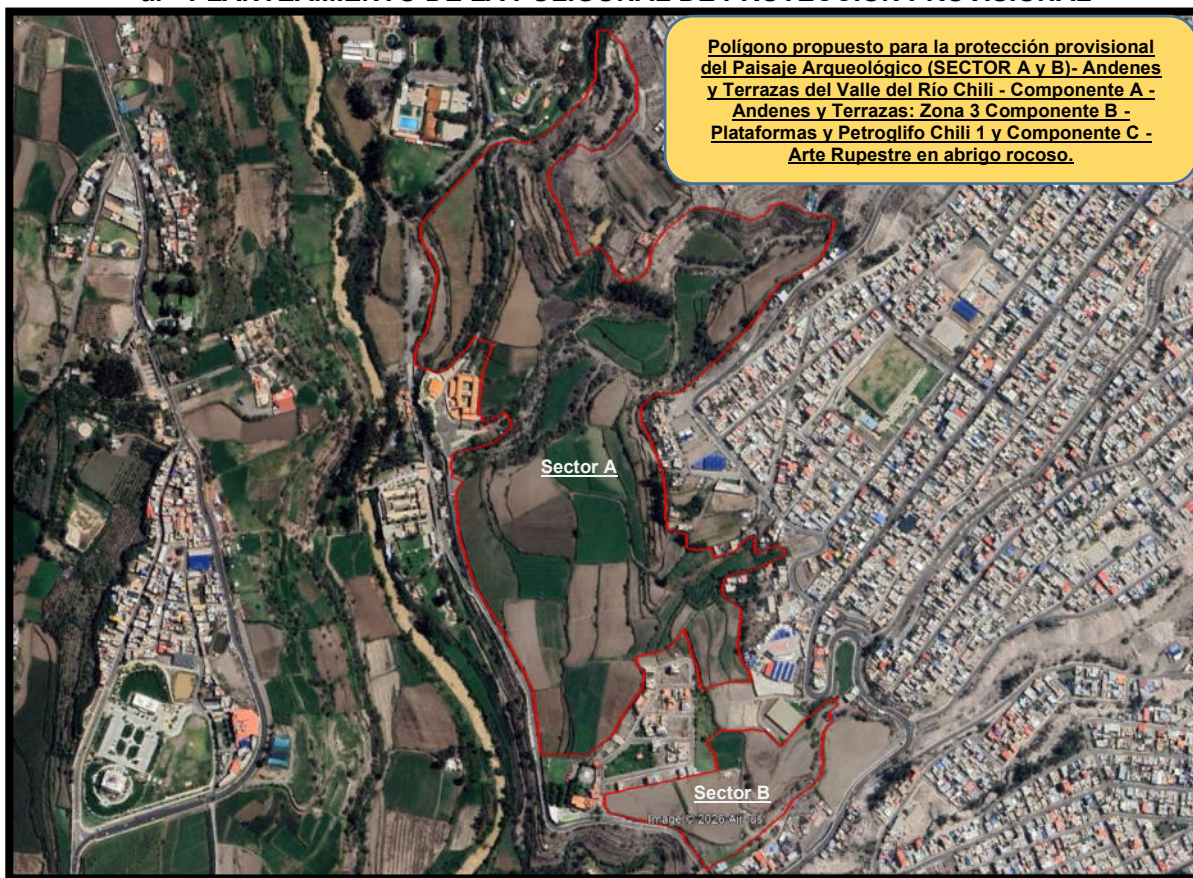
**Imagen satelital N° 01, que muestra el polígono correspondiente a la propuesta de delimitación del Paisaje Arqueológico (SECTOR A y B)- Andenes y Terrazas del Valle del Río Chili - Componente A - Andenes y Terrazas: Zona 3 Componente B - Plataformas y Petroglifo Chili 1 y Componente C - Arte Rupestre en abrigo rocoso, para su protección provisional, verificando al interior del mismo, la evidencia cultural que viene siendo afectada por acciones antrópicas.**

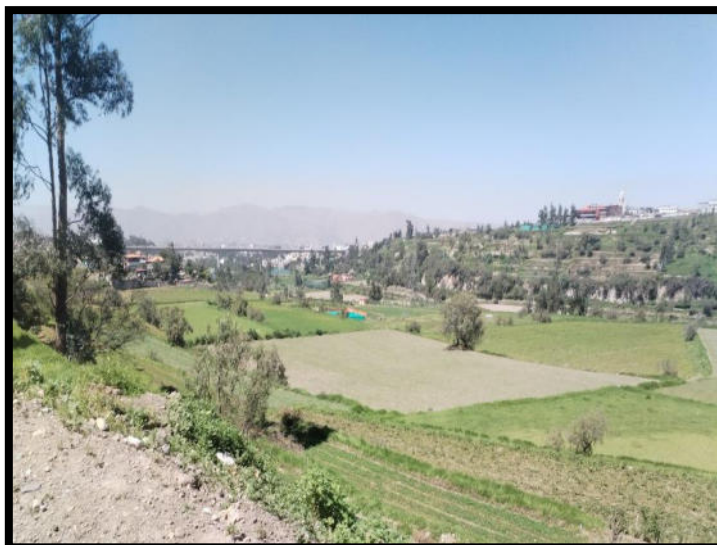
**Foto N° 01, en el cual se puede visualizar espacios agrícolas que vienen siendo modificados para fines distintos.**

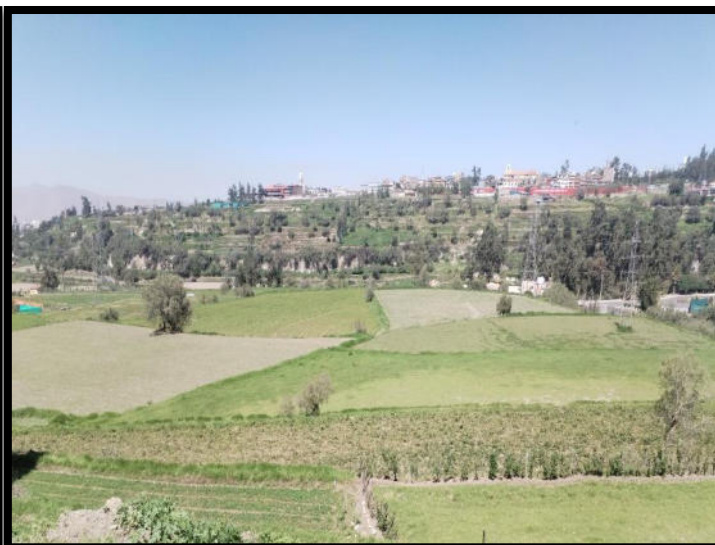
**Foto N° 02, en el cual se puede visualizar espacios agrícolas que vienen siendo modificados para fines distintos.**

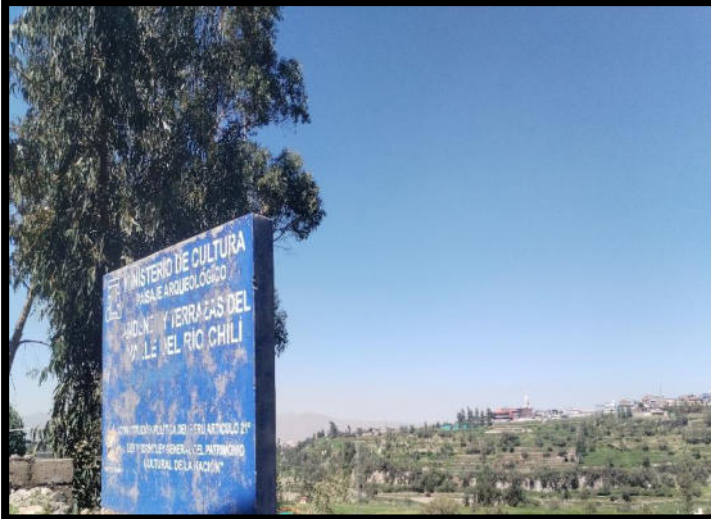
**Foto N° 03, en el cual se puede visualizar un muro informativo que indica la condición cultural de este Bien Inmueble Prehispánico.**

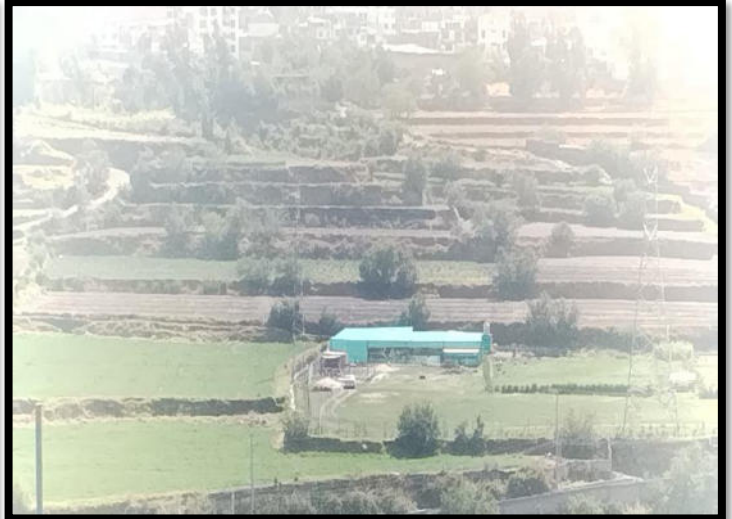
**Foto N° 04, en el cual se puede visualizar espacios agrícolas que vienen cumpliendo la función para la cual fueron construidos, los cuales son afectados por obras inconsultas.**

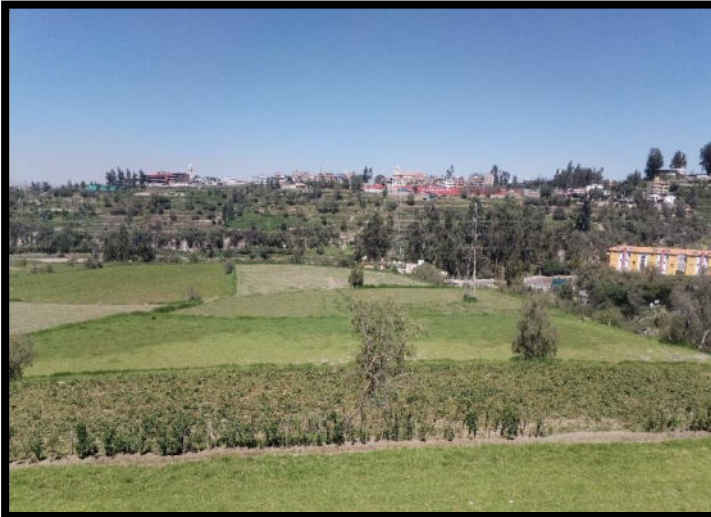
**Foto N° 05, en el cual se puede visualizar espacios agrícolas que vienen cumpliendo la función para la cual fueron construidos.**

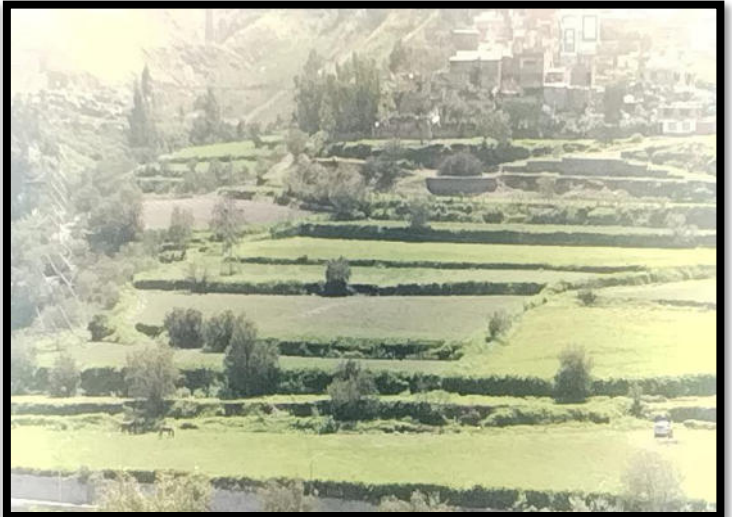
**Foto N° 06, en el cual se puede visualizar espacios agrícolas que vienen cumpliendo la función para la cual fueron construidos.**

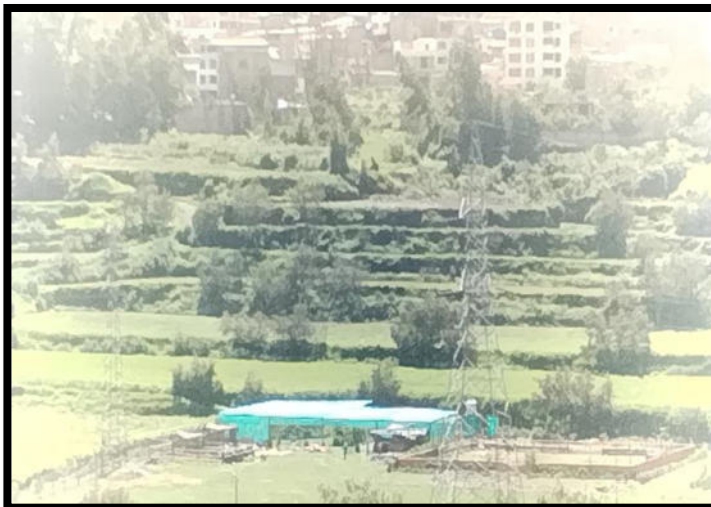
**Foto N° 07, en el cual se puede visualizar espacios agrícolas los cuales vienen siendo modificados para usos distintos**

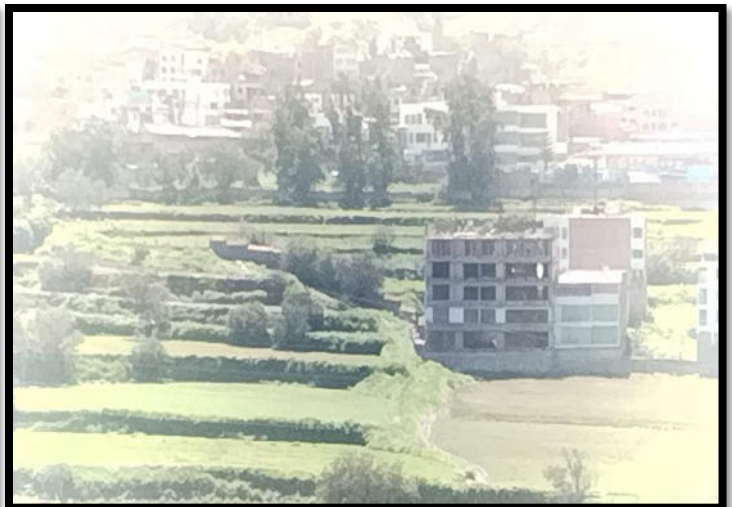
**Foto N° 08, en el cual se puede visualizar espacios agrícolas los cuales vienen siendo modificados para usos distintos**

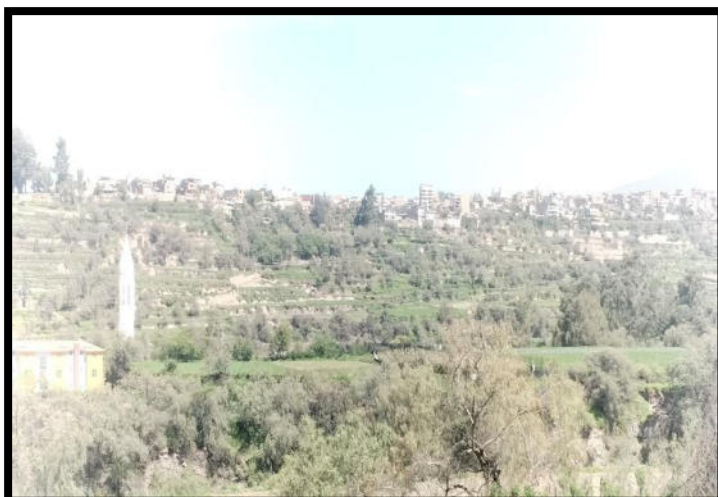
**Foto N° 09, en el cual se puede visualizar espacios agrícolas los cuales vienen siendo modificados para usos distintos**

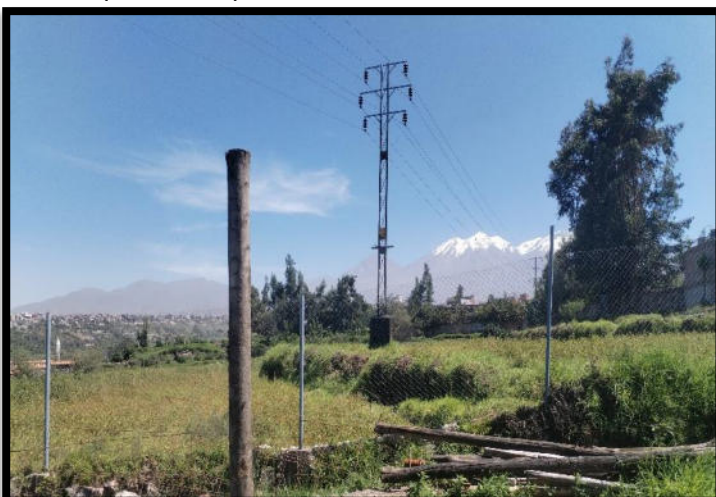
**Foto N° 10, en el cual se puede visualizar espacios agrícolas los cuales vienen sufriendo modificaciones contemporáneas**

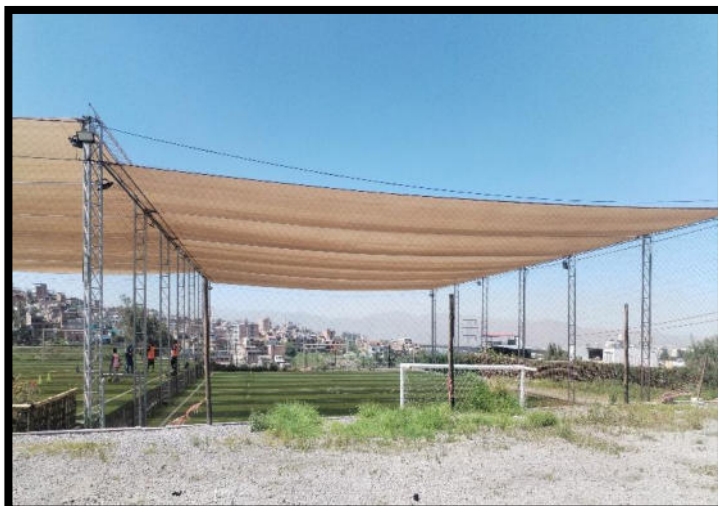
**Foto N° 11, en el cual se puede visualizar que los espacios agrícolas vienen sufriendo modificaciones para diferentes usos (canchas sintéticas)**

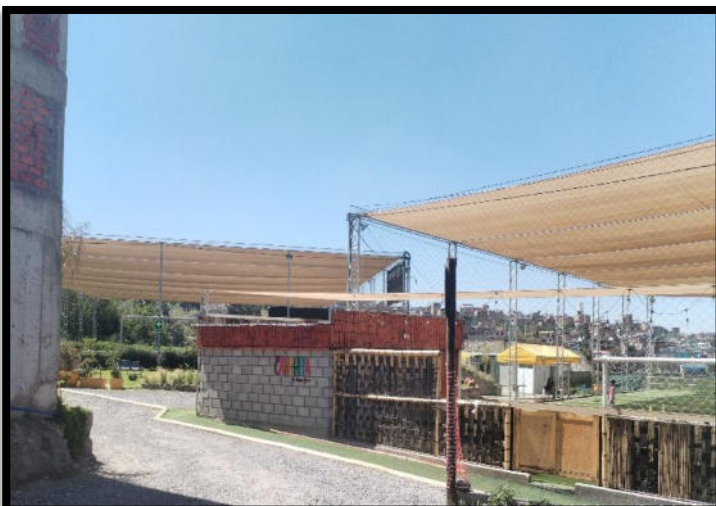
**Foto N° 12, en el cual se puede visualizar que los espacios agrícolas vienen sufriendo modificaciones para diferentes usos (canchas sintéticas)**

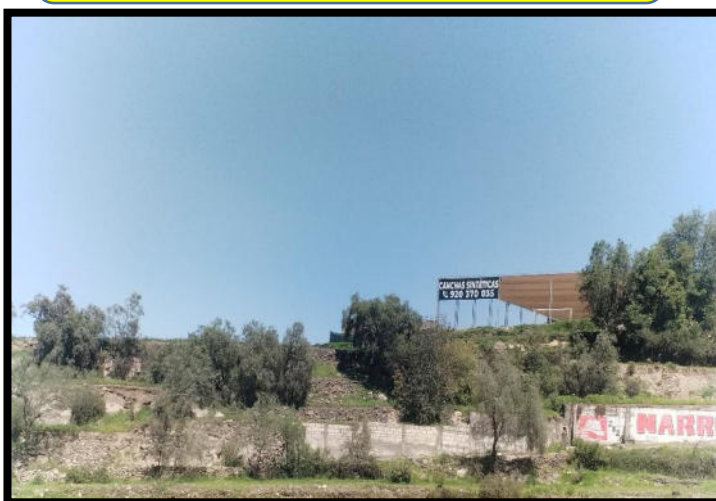
**Foto N° 13, en el cual se puede visualizar que los espacios agrícolas vienen sufriendo modificaciones para diferentes usos (canchas sintéticas)**

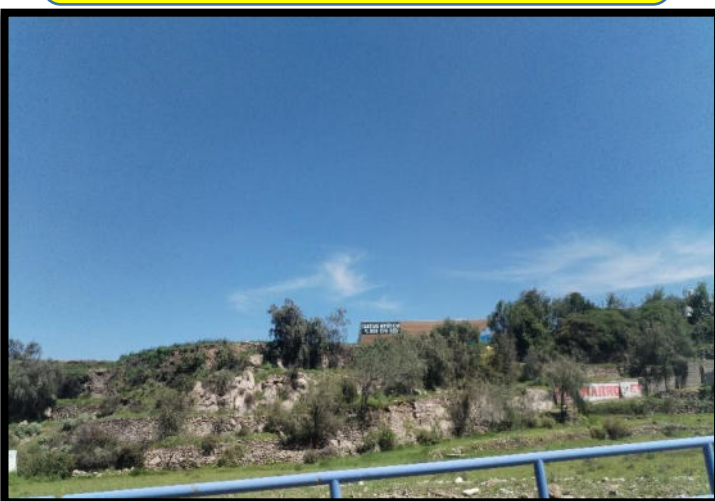
**Foto N° 14, en el cual se puede visualizar que los espacios agrícolas vienen sufriendo modificaciones para diferentes usos (canchas sintéticas)**
