**RESOLUCION DIRECTORAL N° 000233-2026-DGPA-VMPCIC/MC**

**Asunto :** SOLICITO PROTECCIÓN PROVISIONAL DEL PAISAJE  
ARQUEOLOGICO CAMINO PREHISPANICO, SECCIÓN LIMITE  
– HUARICOLCA, SEGMENTO 1 Y 2,, UBICADO EN EL  
DISTRITO DE HUARICOLCA, PROVINCIA DE TARMA,  
DEPARTAMENTO DE JUNIN.

**PAISAJE ARQUEOLÓGICO CAMINO PREHISPÁNICO, SECCIÓN LIMITE – HUARICOLCA,  
SEGMENTO 1 Y 2**

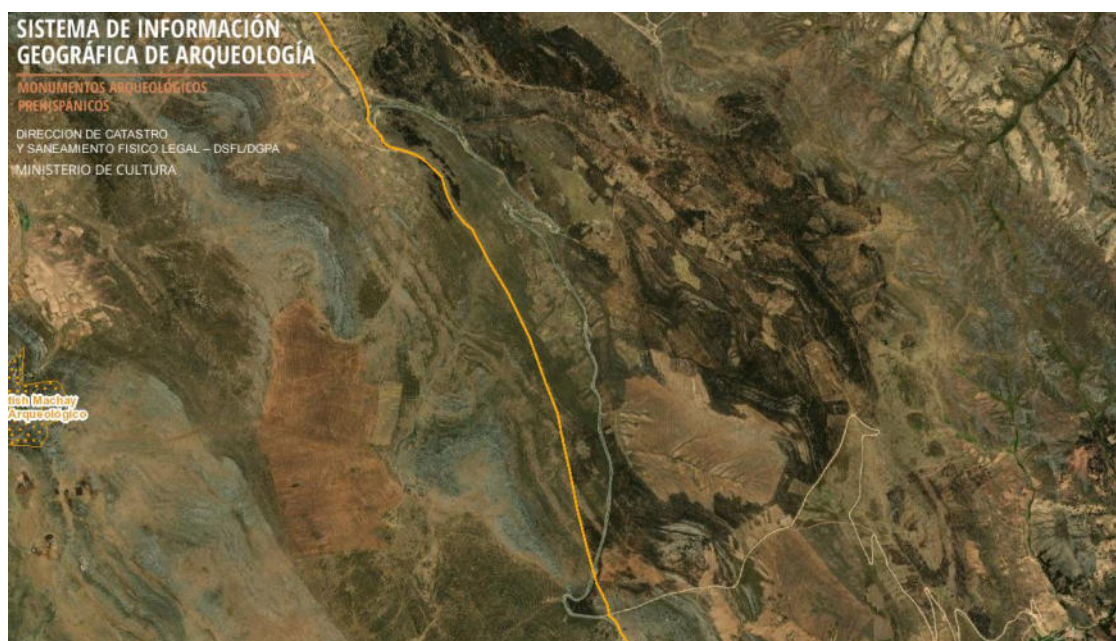
Imagen 1.- Vista de la ubicación del tramo del Qhapaq Ñan (línea de color mostaza), la cual está registrado en el SIGDA del ministerio de cultura (Fuente: SIGDA Ministerio de Cultura del Perú).

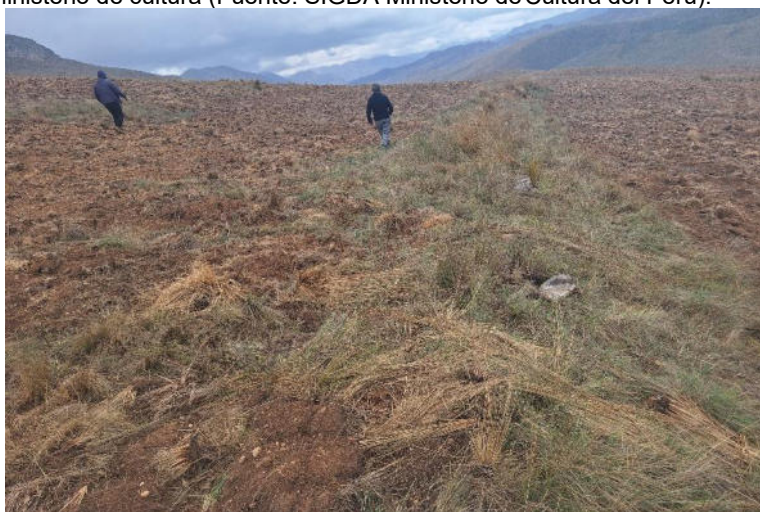
Foto. 1: vista del Qhapaq ñan afectado, donde se evidencia al lado derecho la presencia de piedras que delimitan la calzada el camino.

| MEDIDA | | REFERENCIA |
|---|---|---|
| Señalización | X | Se sugiere monumentar con hitos y paneles de señalización. |

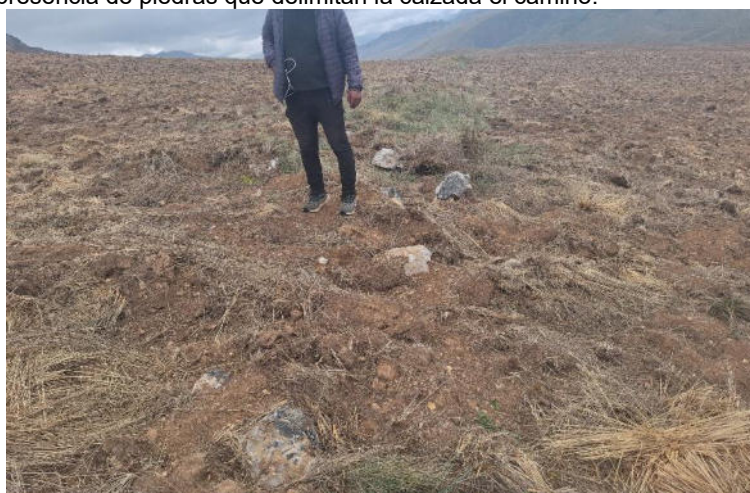
Foto. 2: vista de la calzada del Qhapaq ñan afectado, donde se evidencia piedras sueltas las cuales son parte del muro de delimitación de la calzada.

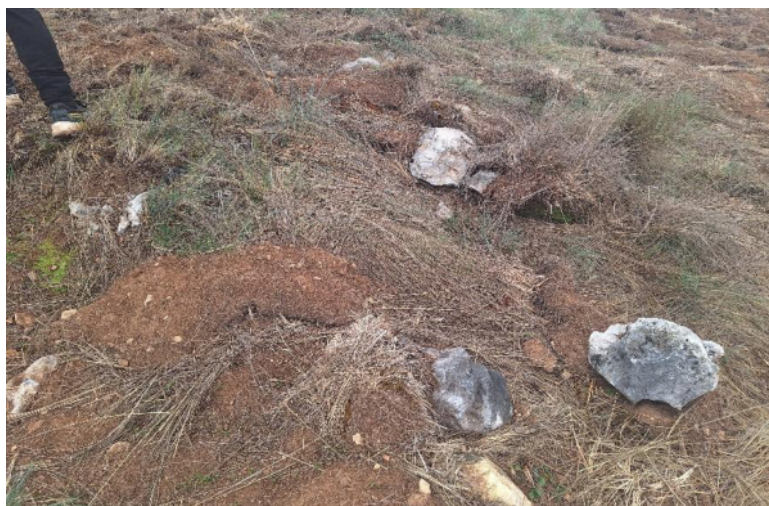
Foto. 3: vista de la calzada del Qhapaq ñan afectado, donde se evidencia piedras sueltas las cuales son parte del muro de delimitación de la calzada.

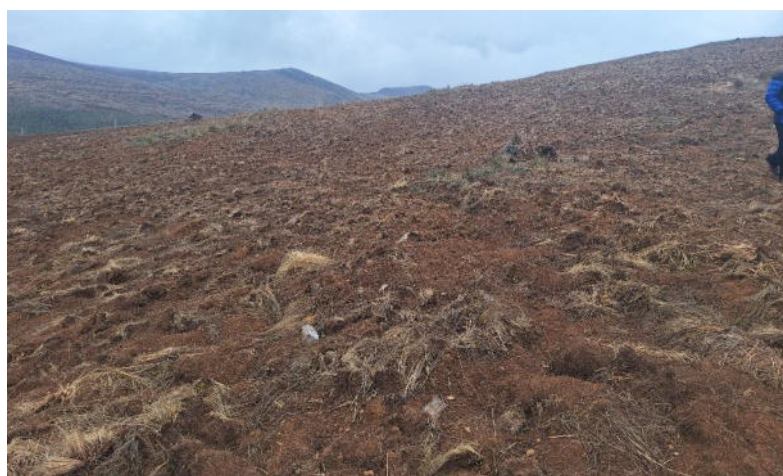
Foto. 4: vista del Qhapaq ñan afectado.

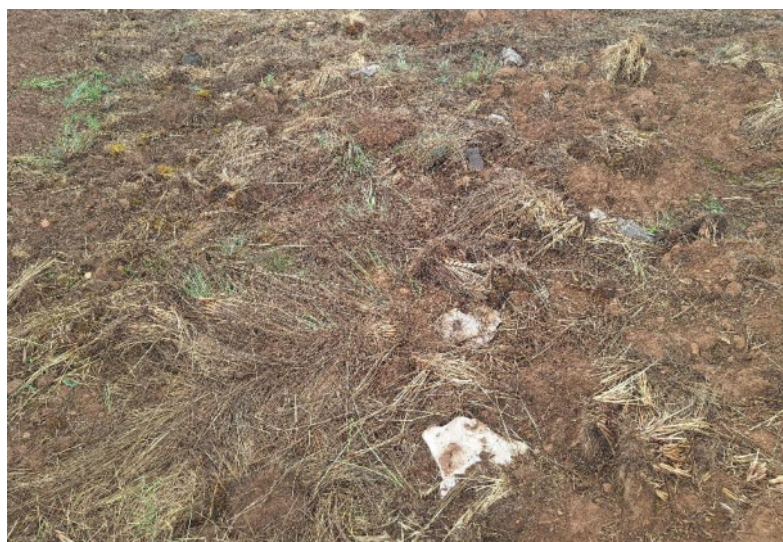
Foto. 5: vista del Qhapaq ñan afectado donde se evidencia piedras sueltas que son parte de la delimitación de la calzada.

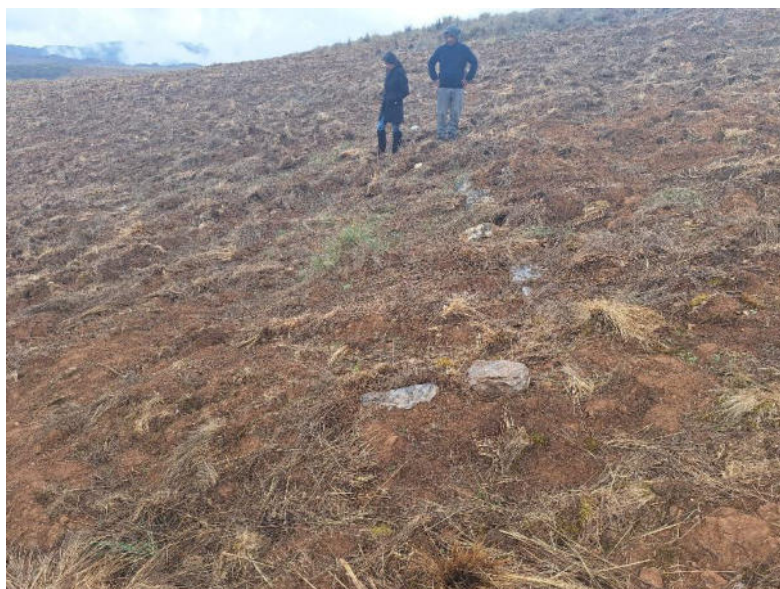
Foto. 6: vista del Qhapaq ñan afectado donde se evidencia piedras sueltas que son parte de la delimitación de la calzada.

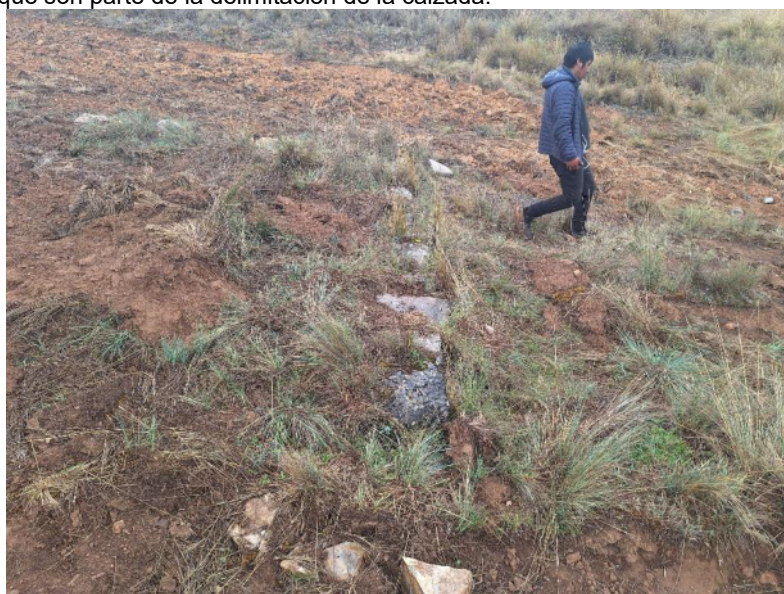
*En la inspección realizado, se constató afectaciones a los muros de contención y calzada del camino, donde se realizó excavación y remoción de tierra con maquinaria agrícola, destruyendo los muros de contención, muros de delimitación, calzada, escalinatas del camino.*

Foto. 7: vista de las escalinatas las cuales fueron destruidos casi en su totalidad.

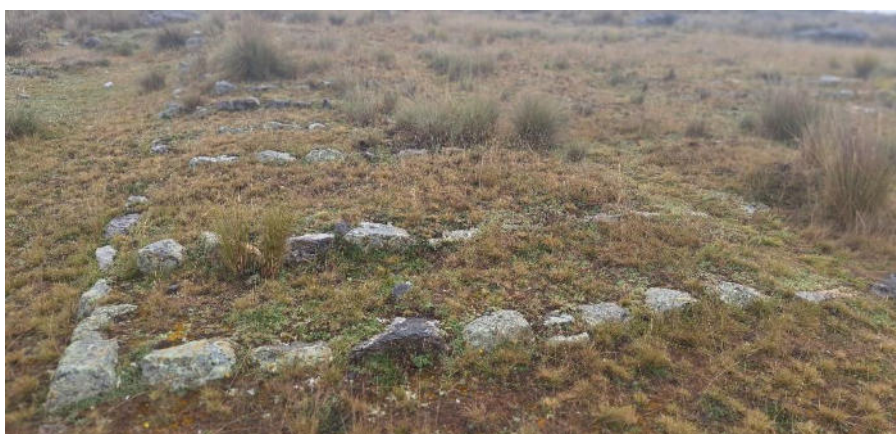
Foto. 8: vista de las escalinatas las cuales aún se pueden conservar intactos.

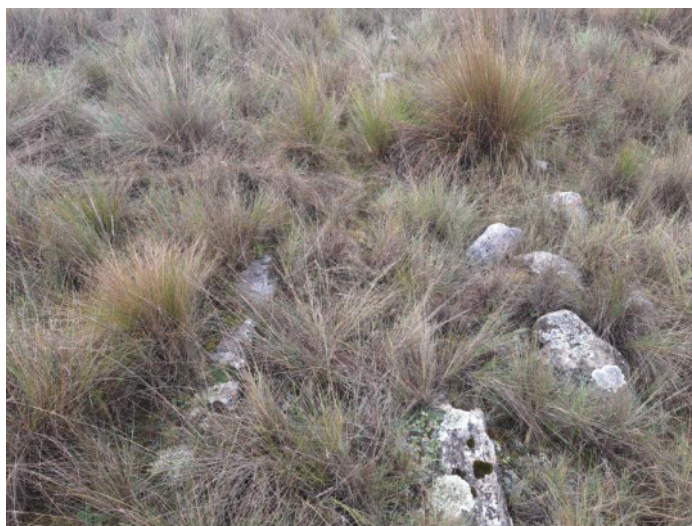
*Los factores naturales, como la vegetación de arbustos y pastizales, han afectado la conservación del camino prehispánico, a consecuencia de su crecimiento excesivo, es difícil identificar claramente en algunas partes de la sección del trazo del camino, la cual contribuye a su deterioro*

Foto. 9: vista de las escalinatas las cuales aún se pueden conservar intactos. así mismo está cubierto de pastizales.

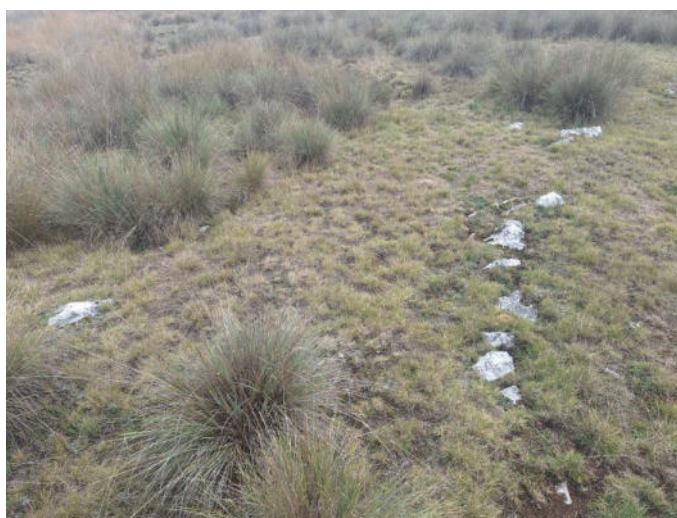
Foto. 10: vista de muro de delimitación de la calzada.

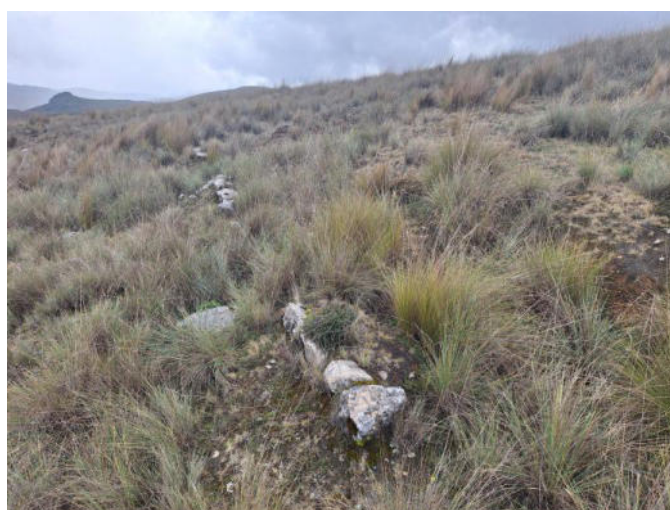
Foto. 11: vista de muro de delimitación de la calzada.

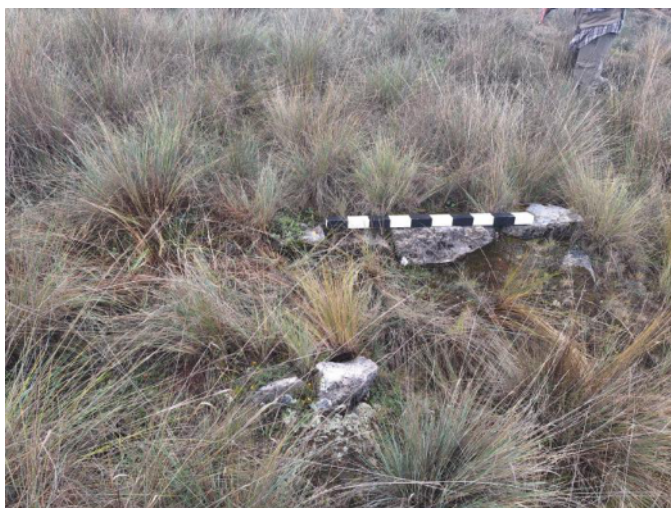
Foto. 12: vista de las escalinatas las cuales aún se pueden conservar intactos. así mismo está cubierto de pastizales.

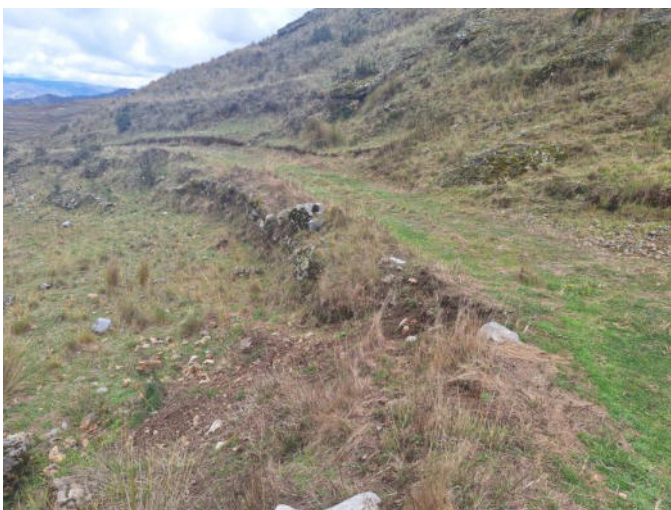
Foto. 13: vista de muro de contención y calza del camino prehispánico.
