**RESOLUCION DIRECTORAL N° 000234-2026-DGPA-VMPCIC/MC**

**Asunto :** SOLICITO LA PROTECCION PROVISIONAL DE PAISAJE  
ARQUEOLOGICO QHAPAQ ÑAN TRAMO XAUXA-  
PUMPU, SUBTRAMO TARMATAMBO - CHACAMARCA,  
SECCIO CARIPA, SEGMENTO 2 AL 11, UBICADO EN EL  
DISTRITO DE LA UNION LETICIA, PROVINCIA DE  
TARMA, DEPARTAMENTO DE JUNIN..

PAISAJE ARQUEOLOGICO DEL QHAPAQ ÑAN, TRAMO XAUXA-PUMPU, SUBTRAMO TARMATAMBO-CHACAMARCA, SECCION CARIPA, SEGMENTO DEL 2 AL 11, UBICADO EN EL DISTRITO LA UNION LETICIA, PROVINCIA DE TARMA - JUNIN

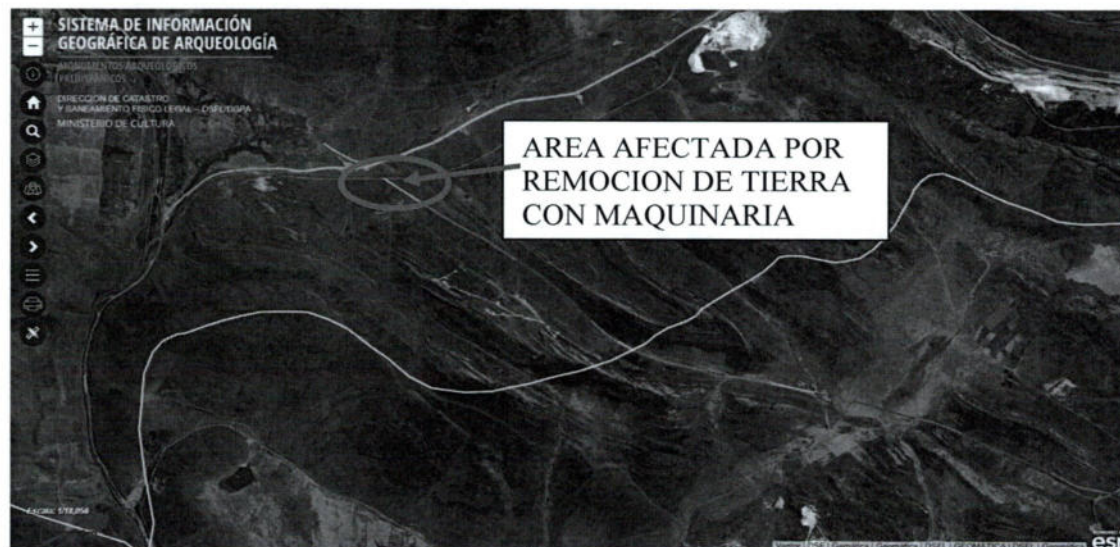
Imagen 1. Área de ubicación del Qhapaq Ñan, y la parte que está en círculo es el segmento 11 la cual fue afectado. (Fuente: SIGDA Ministerio de Cultura del Perú).

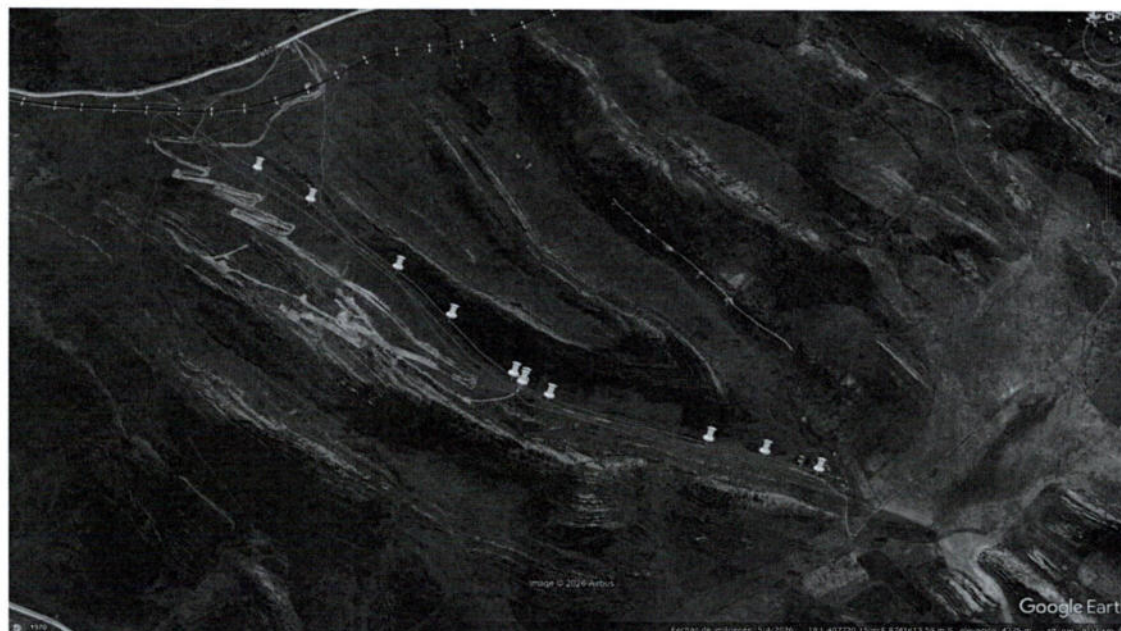
Imagen 2. Vista panorámica del polígono de delimitación del Qhapaq Ñan tramo Xauxa-Pumpu, subtramo Tarmatambo-Chacamarca, sección Caripa, segmento 2 al 11. (inspección 10-06-2026)

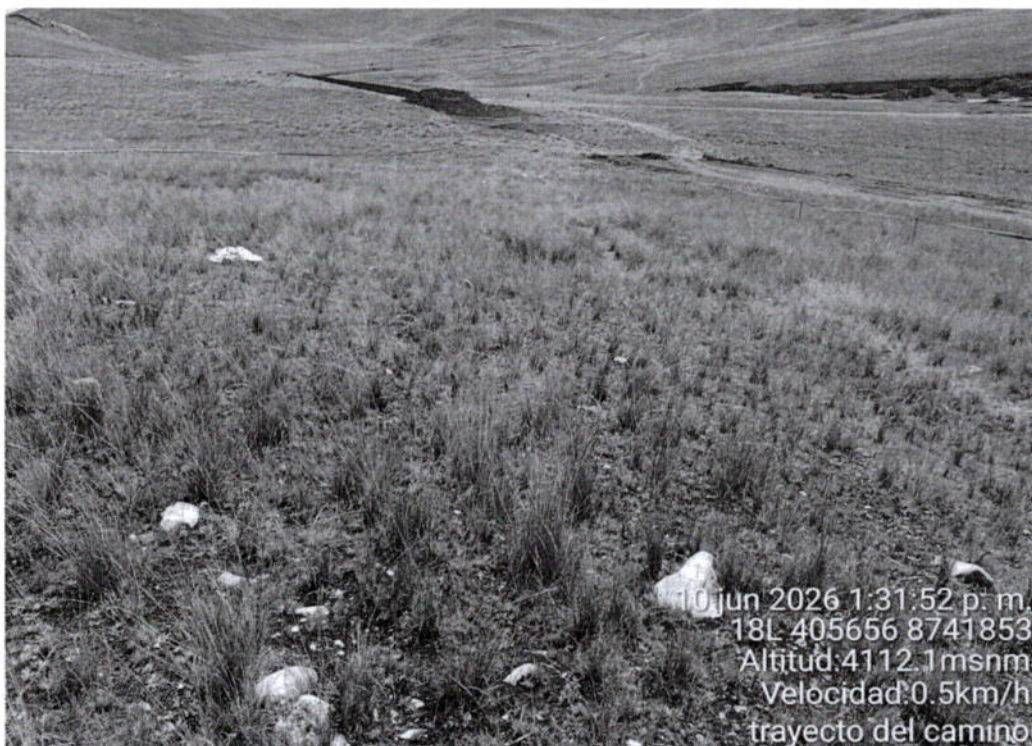
*En la inspección realizada, se constató afectaciones al Qhapaq Ñan segmento 11, donde se observa excavación y remoción de tierra con maquinaria, destruyendo el alineamiento de piedras que delimitan la calzada, y parte de la plataforma de la calzada.*

*Imagen 3. Vista panorámica de la afectación del Qhapaq Ñan del segmento 11 del Ñan, tramo Xauxa-Pumpu, subtramo Tarmatambo-Chacamarca, sección Caripa. (inspección: 10-06-2026)*

| MEDIDA | | REFERENCIA |
|---|---|---|
| Paralización y/o cese de la afectación | X | Cese de las labores de remoción de cualquier tipo de excavación en el trazo del Qhapaq Ñam, al interior del polígono de delimitación. |

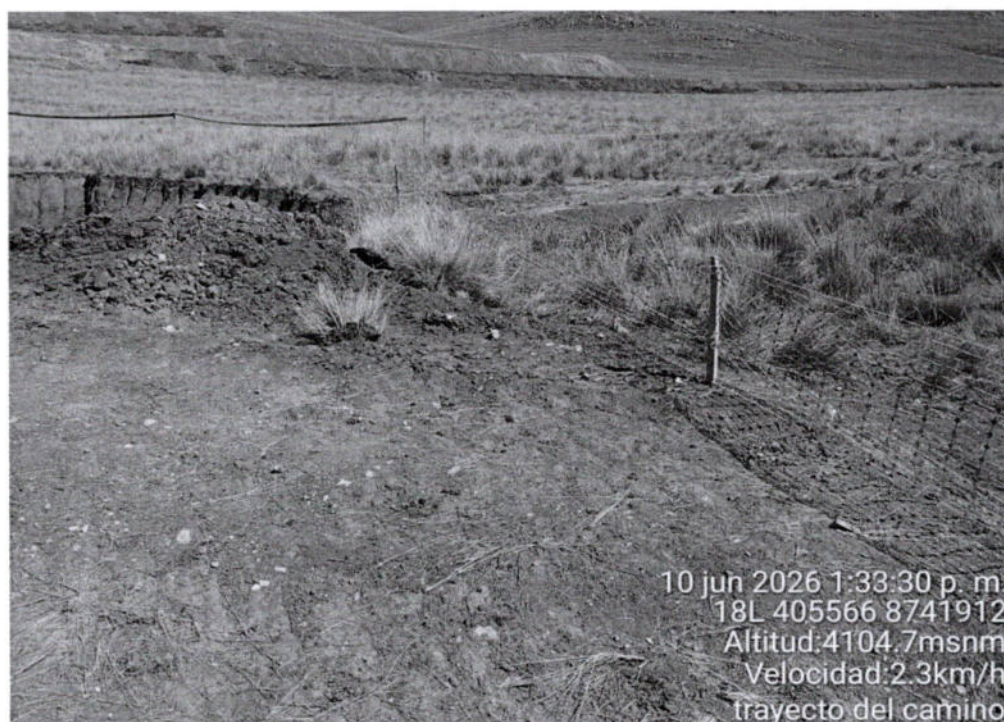
*Imagen 4. Vista en detalle de la afectación del Qhapaq Ñan del segmento 11 del tramo Xauxa-Pumpu, subtramo Tarmatambo-Chacamarca, sección Caripa. (inspección: 10-06-2026)*

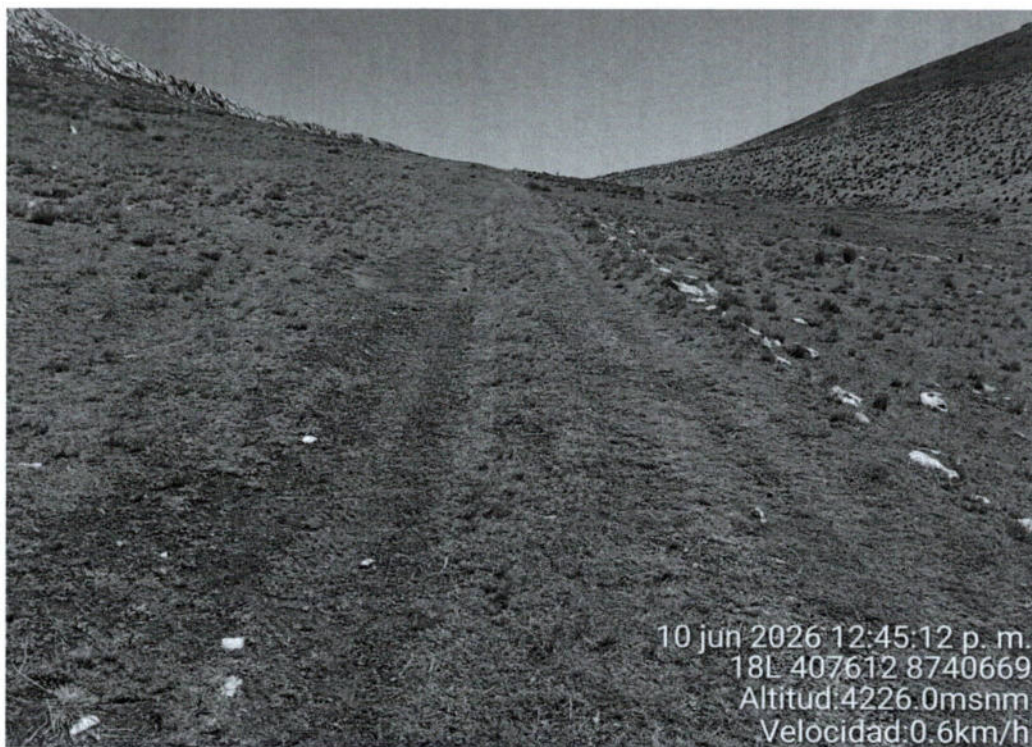
10 jun 2026 12:45:12 p. m.  
18L 407612 8740669  
Altitud: 4226.0msnm  
Velocidad: 0.6km/h

*En el segmento 8, 7, 6, 5, 4 y 3 se observa que el camino prehispánico por segmentos es utilizado como trocha carrozable. Afectando en gran parte la calzada y el alineamiento que delimita la calzada*

*Imagen 5. Vista panorámica del camino prehispánico del segmento 5 del Qhapaq Ñan del tramo Xauxa-Pumpu, subtramo Tarmatambo-Chacamarcá, sección Caripa, con evidencia de que el camino ha sido usado como trocha carrozable. (inspección: 10-06-2026).*

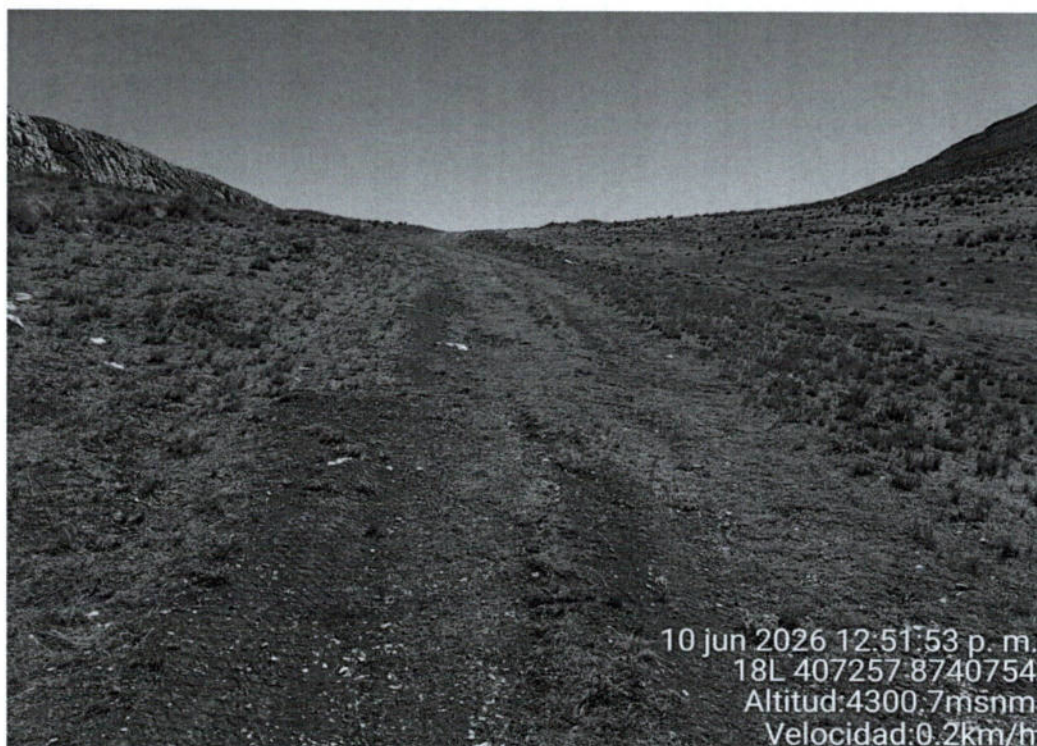
10 jun 2026 12:51:53 p. m.  
18L 407257 8740754  
Altitud: 4300.7msnm  
Velocidad: 0.2km/h

*Imagen 6. Vista panorámica donde se evidencia las huellas de un vehículo motorizado que pasó por la calzada del Qhapaq Ñan segmento 5. (inspección 10-06-2026)*

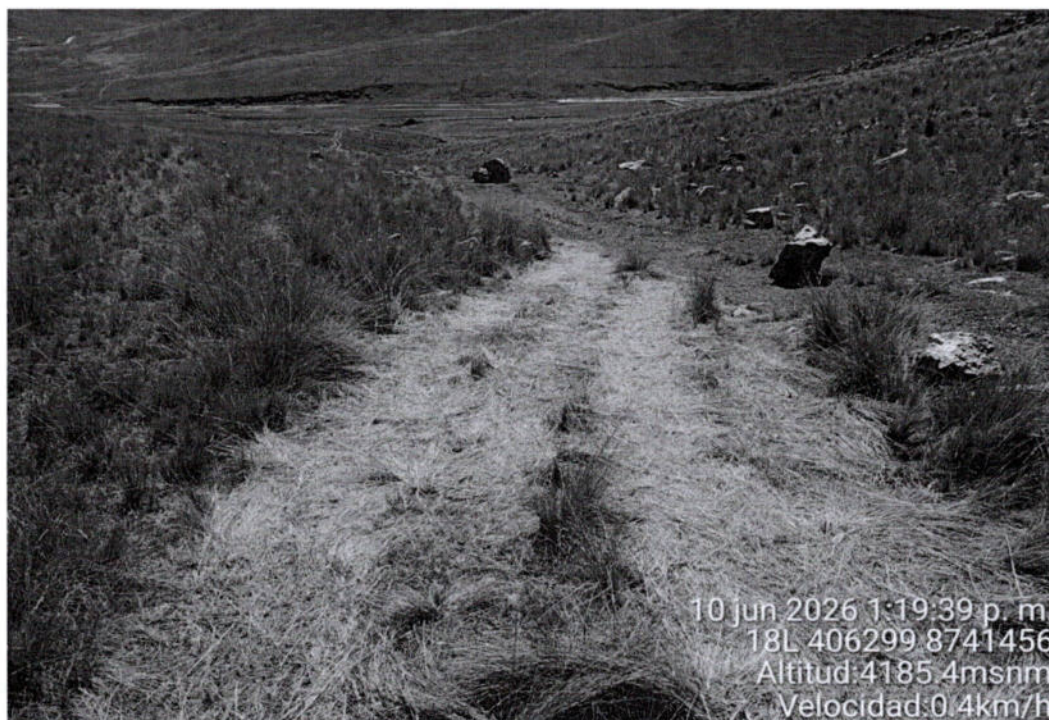
10 jun 2026 1:19:39 p. m.  
18L 406299 8741456  
Altitud:4185.4msnm  
Velocidad:0.4km/h

*En el segmento 8 y 7 se observa bloque de piedras sobre la calzada producto de la obra en ejecución, del proyecto explotación canteras Caripa y sectores 1 y 2, concesión minera U.E.A. andino A y B de Huancayo, distrito de Tarma y la Unión Leticia, provincia de Tarma, departamento de Junín.*

*Imagen 7. evidencia del paso de maquinaria pesada por el camino prehispánico y presencia de bloques de piedra en la calzada del camino producto de la ejecución del proyecto. (inspección: 10-06-2026)*

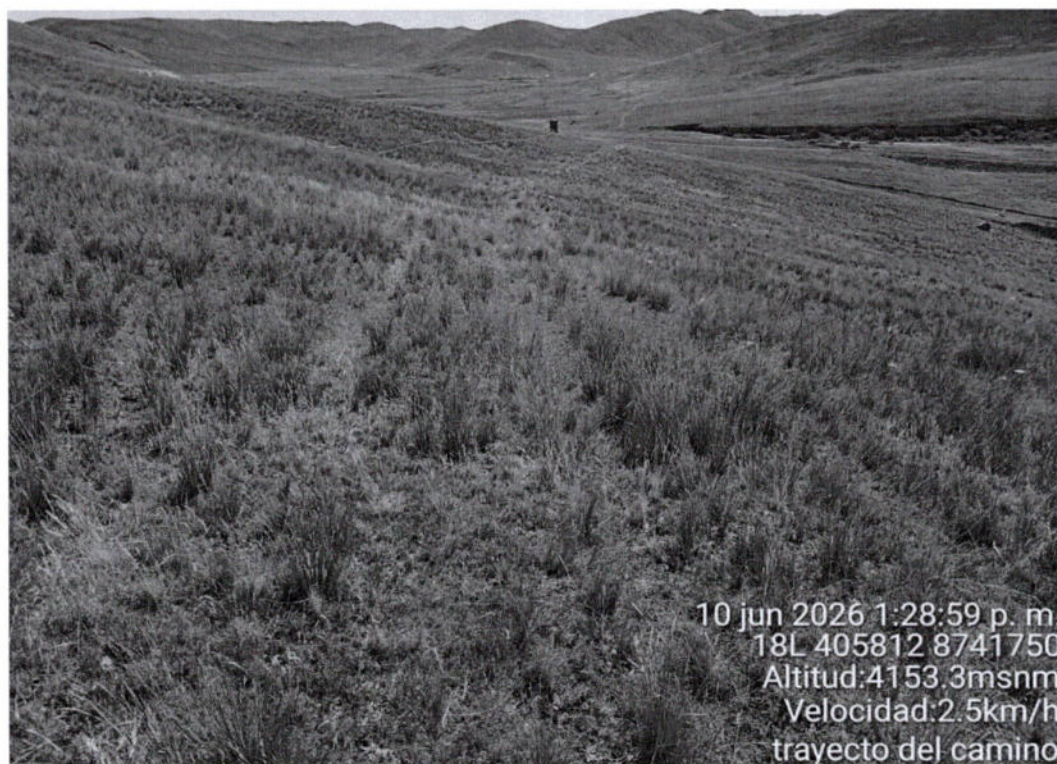
10 jun 2026 1:28:59 p. m.  
18L 405812 8741750  
Altitud:4153.3msnm  
Velocidad:2.5km/h  
trayecto del camino

*El segmento 11, 10 y 9, son segmentos que la calzada del camino prehispánico Qhapaq Ñan han sido cubiertos en su totalidad por vegetación (ichu).*

*Imagen 8. Vista panorámica donde se observa que la calzada del camino esta cubierto de la vegetación (ichu). Segmento 9,10 y 11. (inspección: 10-06-2026)*

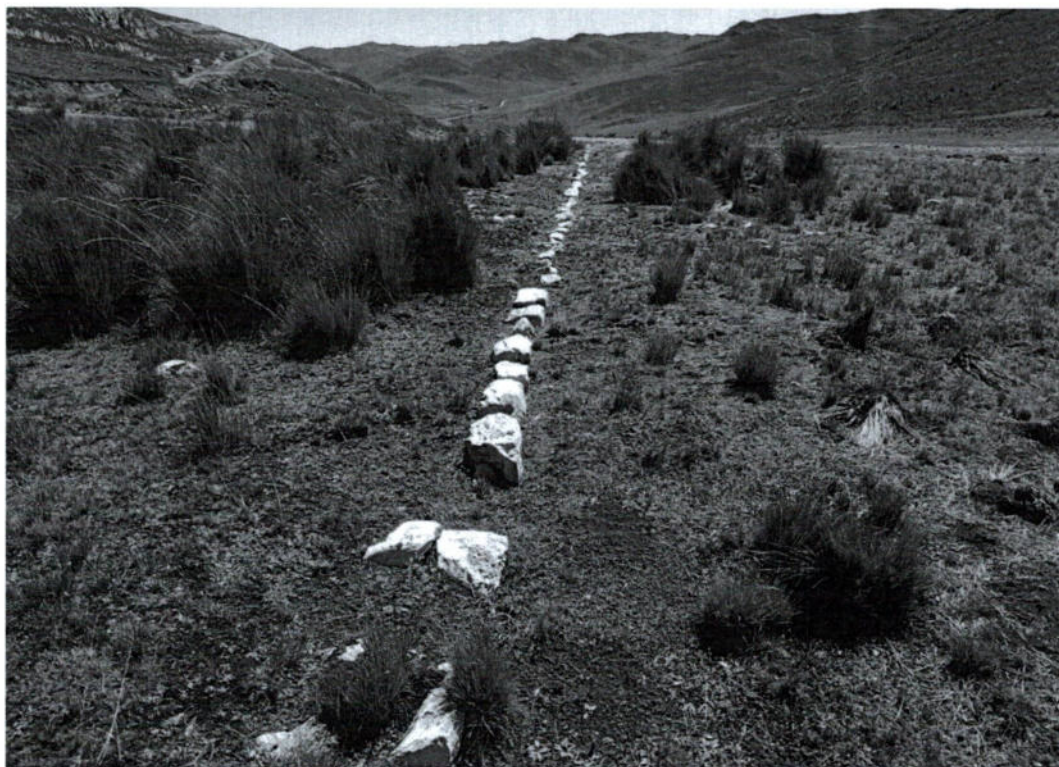
*Imagen 9. Vista panorámica donde se observa el alineamiento de piedras que delimita la calzada del Qhapaq Ñan. (inspección: 10-06-2026)*
