## RESOLUCION DIRECTORAL N° 000237-2026-DGPA-VMPCIC/MC

**Asunto :** Remito Informe de sustento para la protección provisional  
del Sitio Arqueológico Markapunta, ubicado en el distrito y  
provincia de Huaraz, departamento de Áncash..

**INFORME N° 000921-2026-DSFL-DGPA-VMPCIC/MC**

## INFORME N° 000130-2026-DSFL-DGPA-VMPCIC-DRM/MC

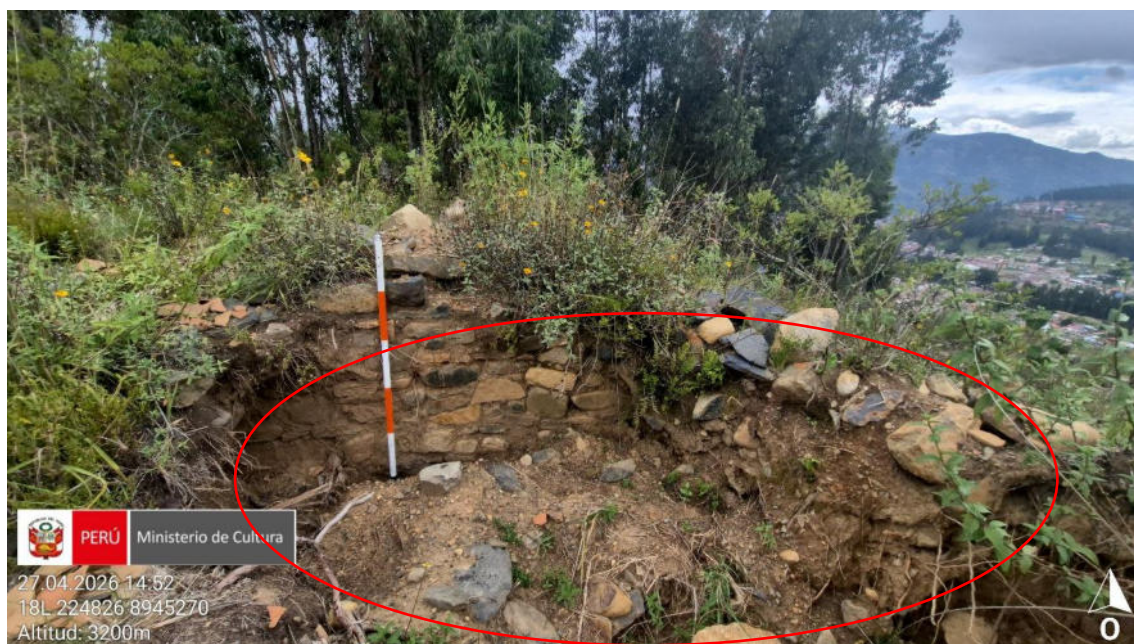
*Los trabajos de huaqueo han generado afectación directa sobre algunos recintos arquitectónicos, así como la destrucción y dispersión de material cultural, principalmente fragmentería cerámica. Sin embargo, la mayor parte de los recintos, pese a encontrarse cubierta por vegetación y maleza, presenta un estado de conservación regular. En este contexto, el sitio arqueológico presenta una condición de vulnerabilidad frente a nuevas actividades de huaqueo, las cuales podrían generar afectaciones directas a los recintos arquitectónicos. Asimismo, la expansión de la frontera agrícola constituye un riesgo potencial para aquellos sectores donde aún se conservan evidencias arqueológicas.*

Imagen 01: se observa a detalle trabajos de huaqueo realizados en medio de los recintos arquitectónicos.

| MEDIDA | | REFERENCIA |
|---|---|---|
| Paralización y/o cese de la afectación: | x | Hacer de conocimiento a las autoridades local a fin de proteger el sitio arqueológico ante las actividades clandestinas (huaqueo). |

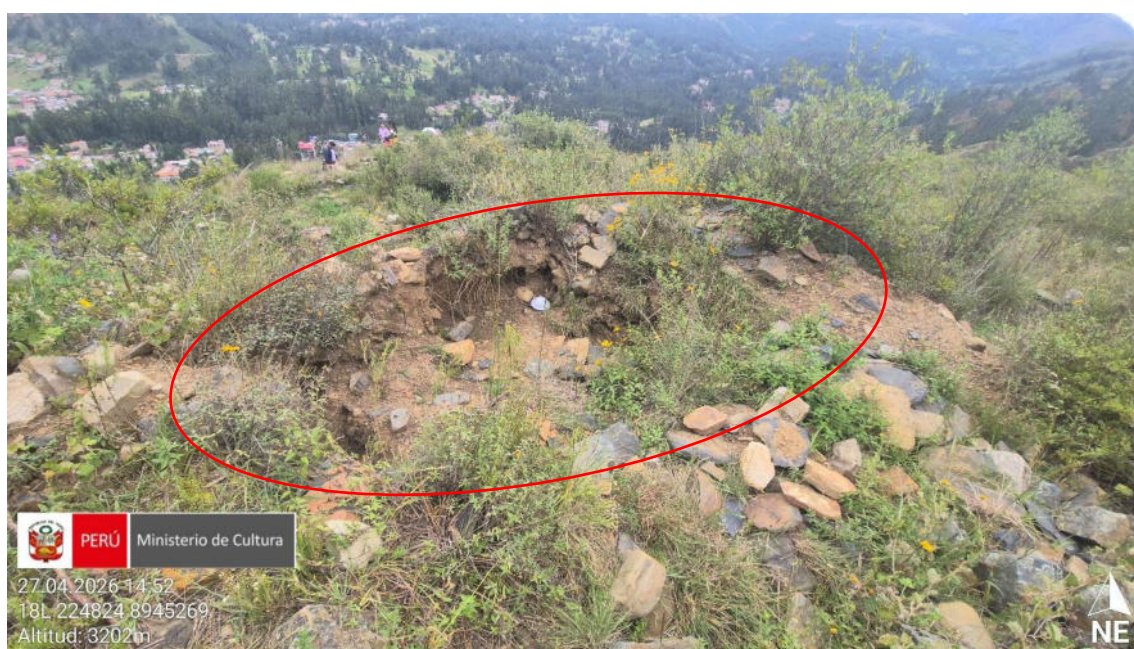
Imagen 02: vista panorámica de huaqueros en el área intangible

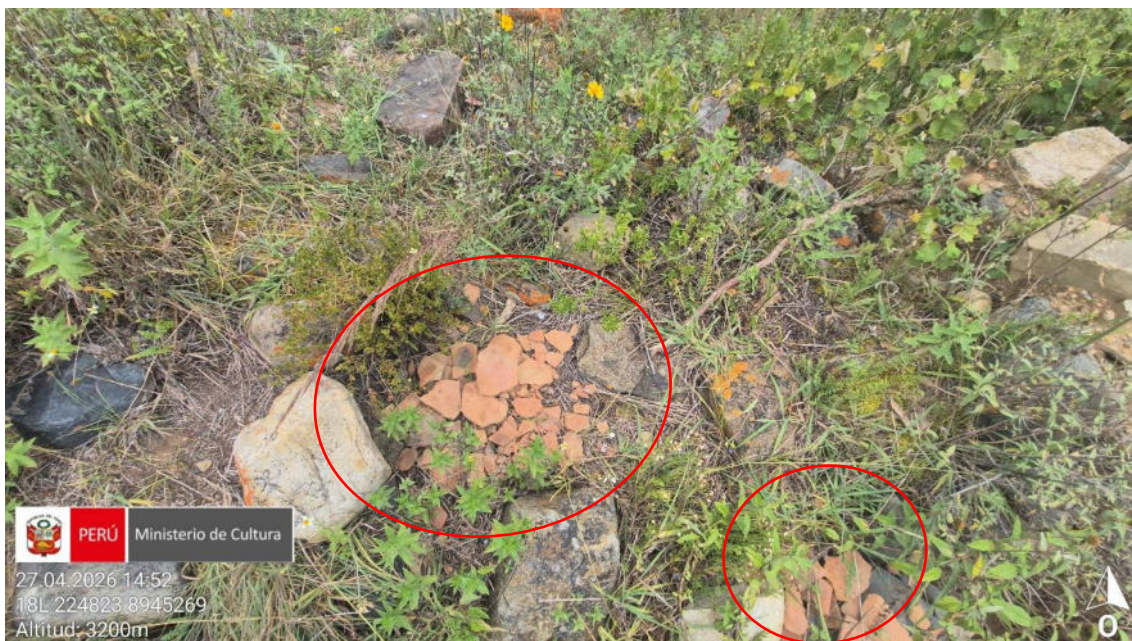
Imagen 03: vista de la fragmentería de cerámica consecuencia del huaqueo

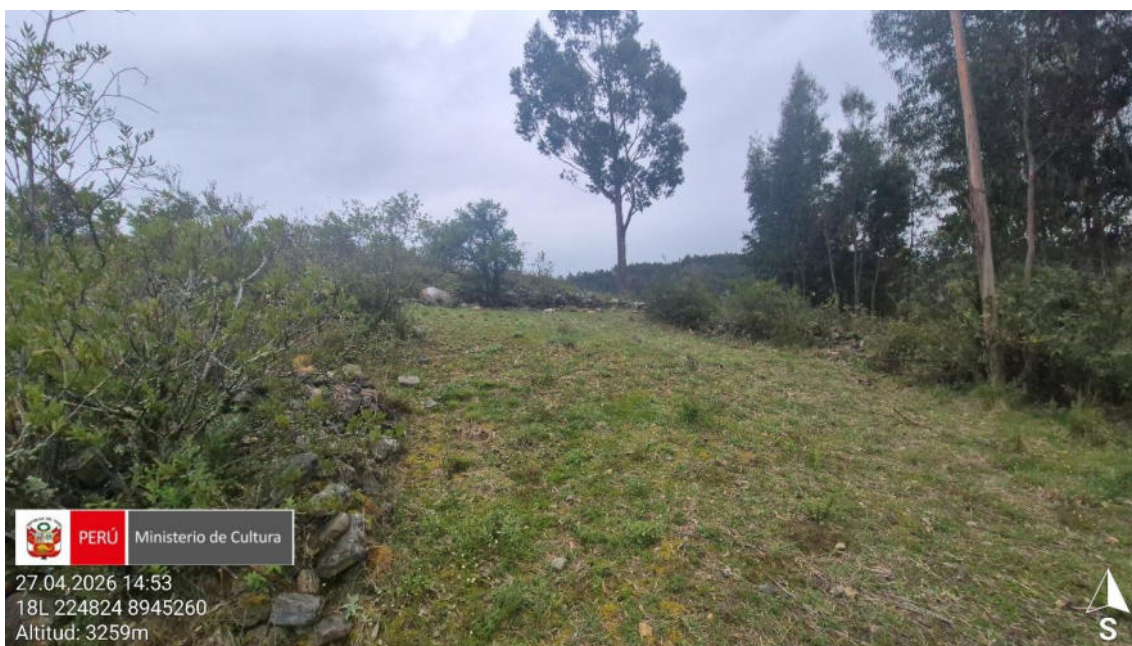
- *Se identificaron evidencias de excavaciones clandestinas (huaqueo).*
- *Ampliación de áreas agrícolas alterando sobre los arqueológicos.*

Imagen 04: vista panorámica de áreas agrícolas en el sector oeste del sitio

| MEDIDA | | REFERENCIA |
|---|---|---|
| Señalización: | X | Instalación de paneles de señalización e hitos de delimitación que indiquen la condición de intangibilidad del área arqueológica conjuntamente con la municipalidad provincial de Huaraz y el Ministerio de Cultura. |

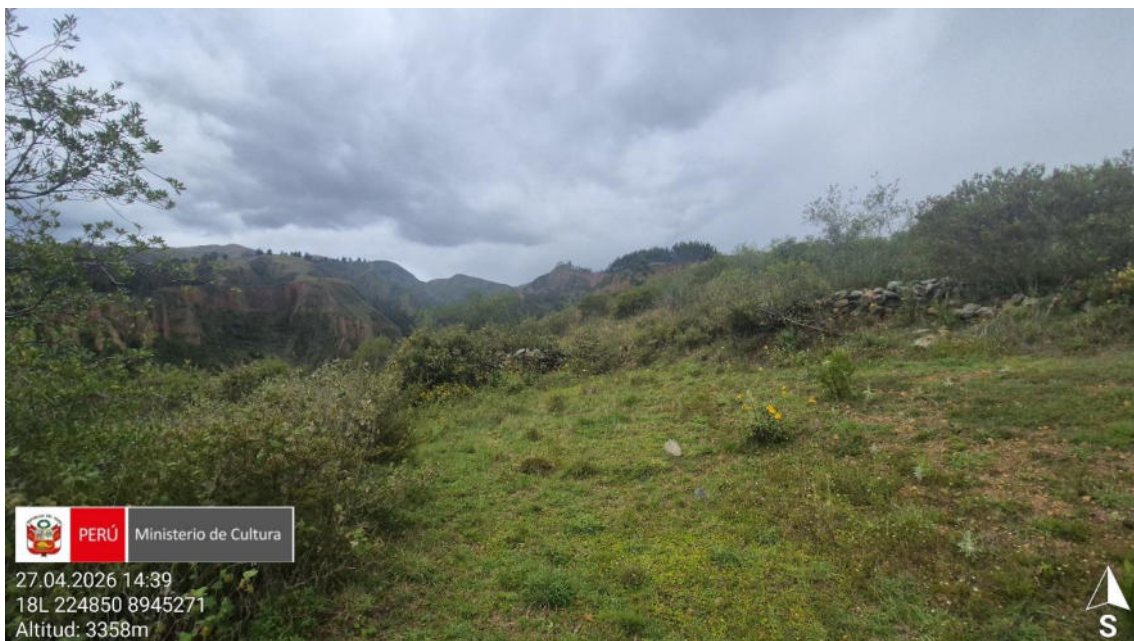
Imagen 05: vista de más áreas agrícolas que se extiende al área intangible

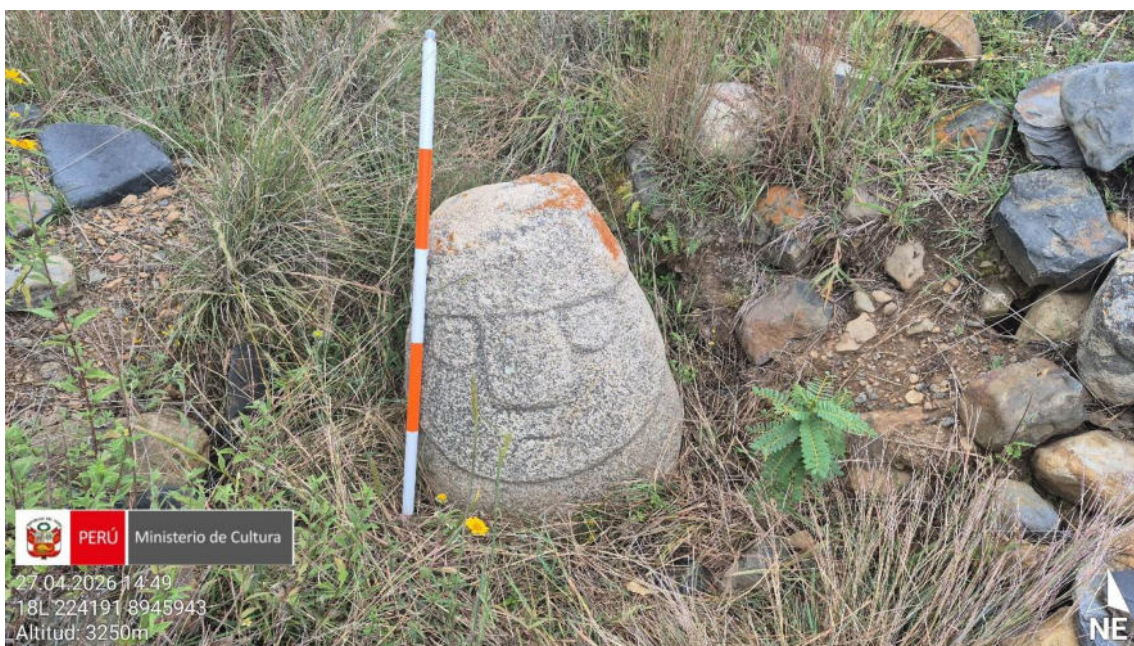
Asimismo, destaca la presencia de un monolito lítico que se conserva en buen estado de preservación, constituyendo un elemento simbólico de relevancia dentro de la cosmovisión local del lugar.

Imagen 06: registro de un monolito en buen estado de conservación.

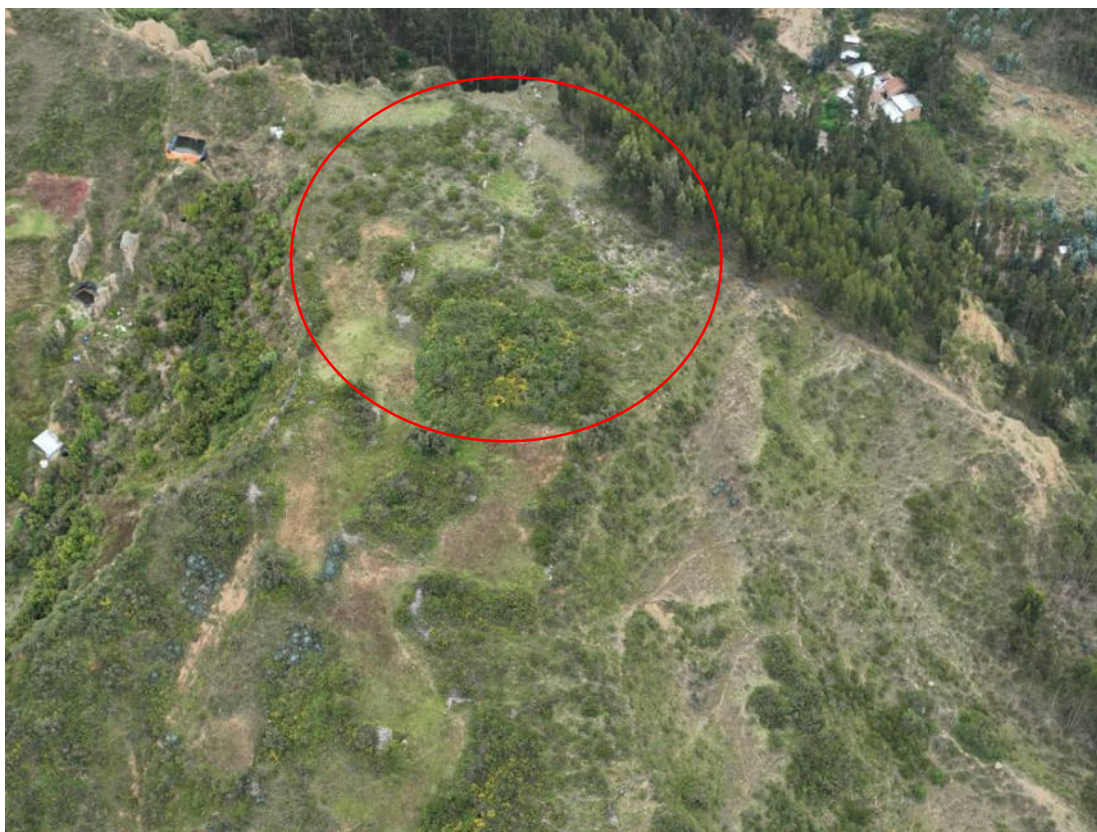
La mayor parte de las estructuras se encuentra actualmente cubierta por vegetación natural, lo que dificulta la observación integral del conjunto arquitectónico. Sin embargo, en los sectores donde los elementos constructivos son visibles, se pudo identificar el empleo de piedra local parcialmente canteada, dispuesta mediante técnica de pircado y unida con mortero de barro.

Imagen 07: vista panorámica del sitio arqueológico que en mayor parte se encuentra cubierto de malezas.

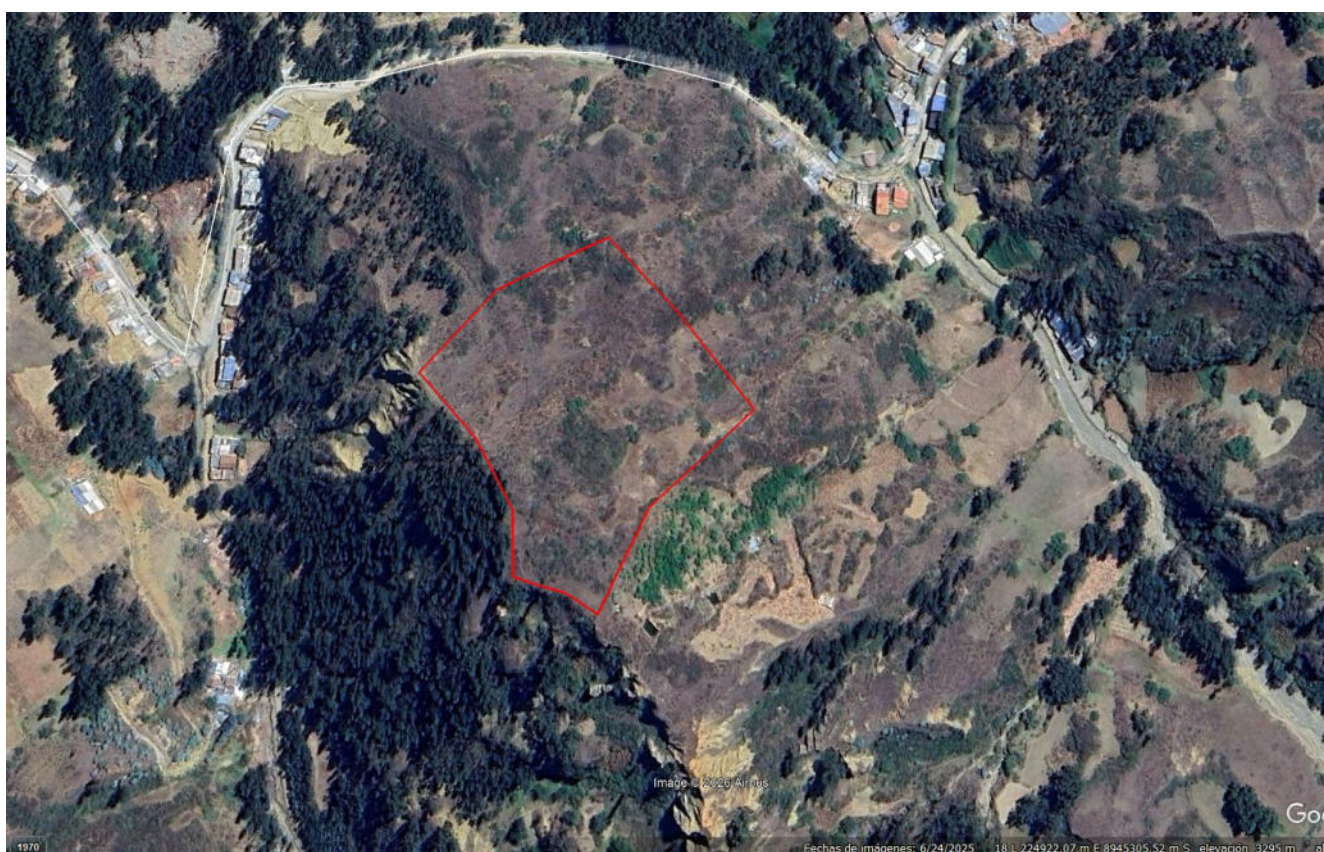
- Área: 18943.97 m2 (1.8944 ha.)
- Perímetro: 563.73 m.
- Zona Geográfica: 18L
- Datum: WGS84
- Proyección: UTM

Vista satelital donde se observa el polígono propuesto para la protección provisional
