**RESOLUCION DIRECTORAL N° 000240-2026-DGPA-VMPCIC/MC**

## INFORME N° 000241-2026-DGPA-VMPCIC-ARD/MC

**Asunto :** Resultados de la inspección realizada en el Sitio Arqueológico  
Anexo El Tanque Sector 1, Ancón - Lima.

Despacho Viceministerial  
de Patrimonio Cultural  
e Industrias CulturalesDirección General de  
Defensa del Patrimonio  
Cultural**INFORME DE INSPECCIÓN N° 001-2026-DFA/DCS/DGDP/VMPCIC/MC**

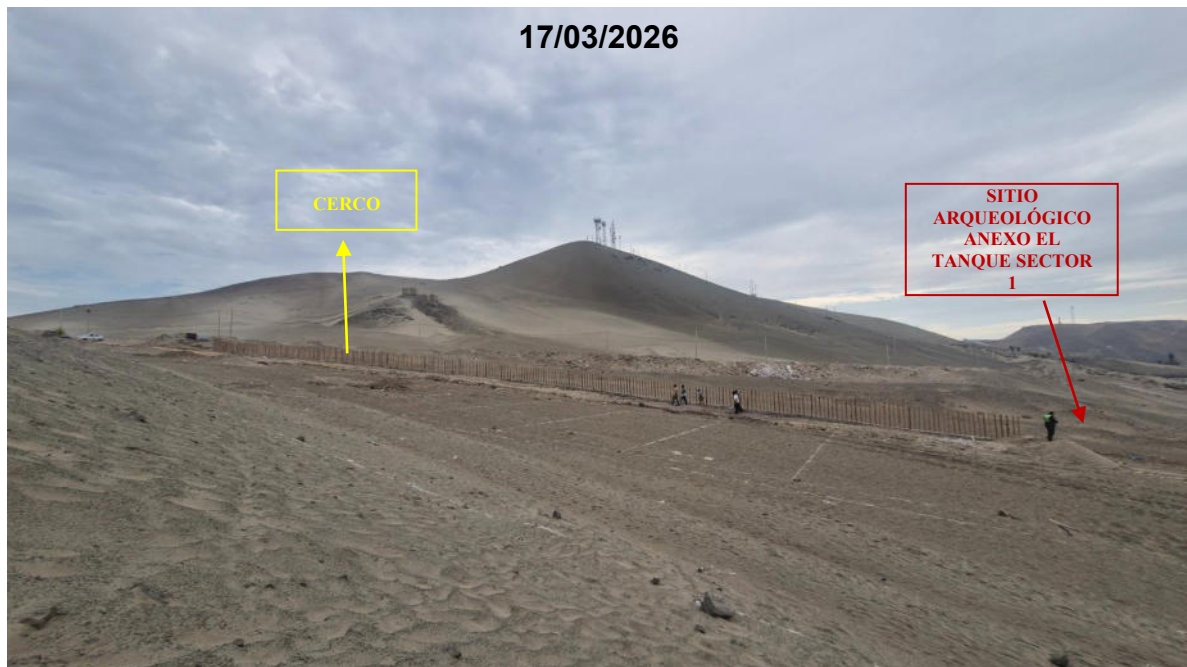
**Foto 1:** Sitio Arqueológico Anexo El Tanque Sector 1. Vista panorámica del cerco perimétrico de base de concreto con caña de guayaquil (en color amarillo). con relación al bien arqueológico. **Foto tomado el 17 de marzo de 2026.**

**ARTÍCULO SEGUNDO.-** DISPONER como medidas preventivas, en el polígono especificado en el artículo precedente, de acuerdo a lo indicado por la Dirección General de Defensa del Patrimonio Cultural, las siguientes:

| MEDIDA | | REFERENCIA |
|---|---|---|
| Señalización: | x | Se sugiere monumentar con hitos en los vértices y paneles de señalización del MAP. |

Patrimonio Cultural adoptar medidas de protección física de carácter provisional, mediante la implementación de un cerco perimétrico provisional u otro mecanismo de resguardo, de acuerdo a sus competencias, que garantice la integridad del bien cultural en coordinación con las autoridades locales.

La presente recomendación se sustenta en que el sistema de delimitación basado en el anclaje de hitos no ha demostrado ser una medida eficaz frente a la problemática recurrente de invasiones, ocupaciones ilegales y tráfico de terrenos que afectan el área arqueológica. Ello obedece a la vulnerabilidad de dichos elementos, los cuales, por su fragilidad y facilidad de remoción, pueden ser desplazados o alterados, comprometiendo la identificación material de los límites del bien y favoreciendo la afectación de su intangibilidad.

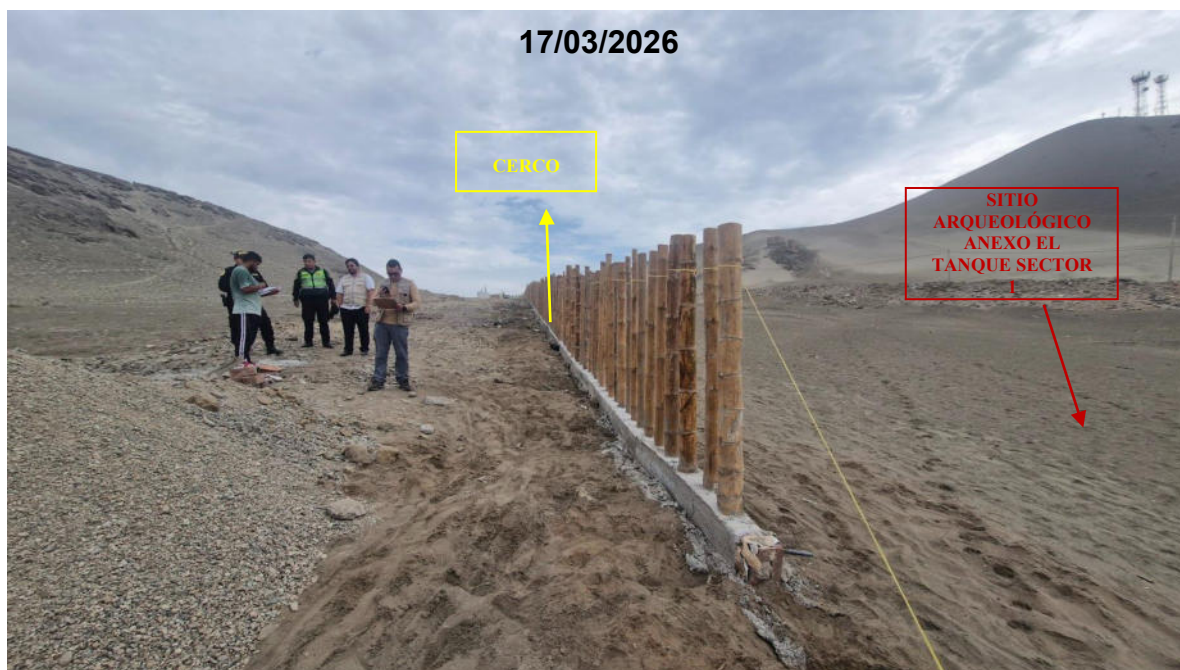
**Foto 2:** Sitio Arqueológico Anexo El Tanque Sector 1. Vista panorámica del cerco perimétrico de base de concreto con caña de guayaquil (en color amarillo), con relación al bien arqueológico. **Foto tomado el 17 de marzo de 2026.**

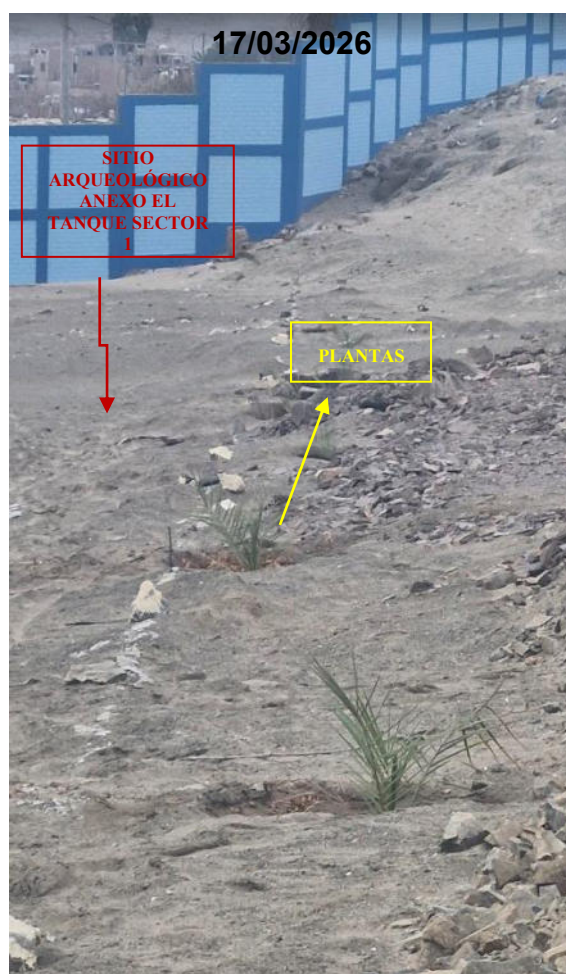
**Foto 3:** Sitio Arqueológico Anexo El Tanque Sector 1. Vista panorámica del sembrado de plantas diversas al interior de hoyos (en color amarillo), con relación al bien arqueológico. **Foto tomado el 17 de marzo de 2026.**
