## RESOLUCION DIRECTORAL N° 000241-2026-DGPA-VMPCIC/MC

## INFORME N° 000244-2026-DGPA-VMPCIC-ARD/MC

**Asunto :** REMITO EL INFORME DE INSPECCIÓN N° 08-2026-JJCG,  
PROPUESTA DE PROTECCIÓN PROVISIONAL AL  
COMPLEJO ARQUEOLOGICO MONUMENTAL DE  
RANRAPATA, DISTRITO DE ACORIA, PROVINCIA DE  
HUANCAVELICA, DEPARTAMENTO DE HUANCAVELICA.

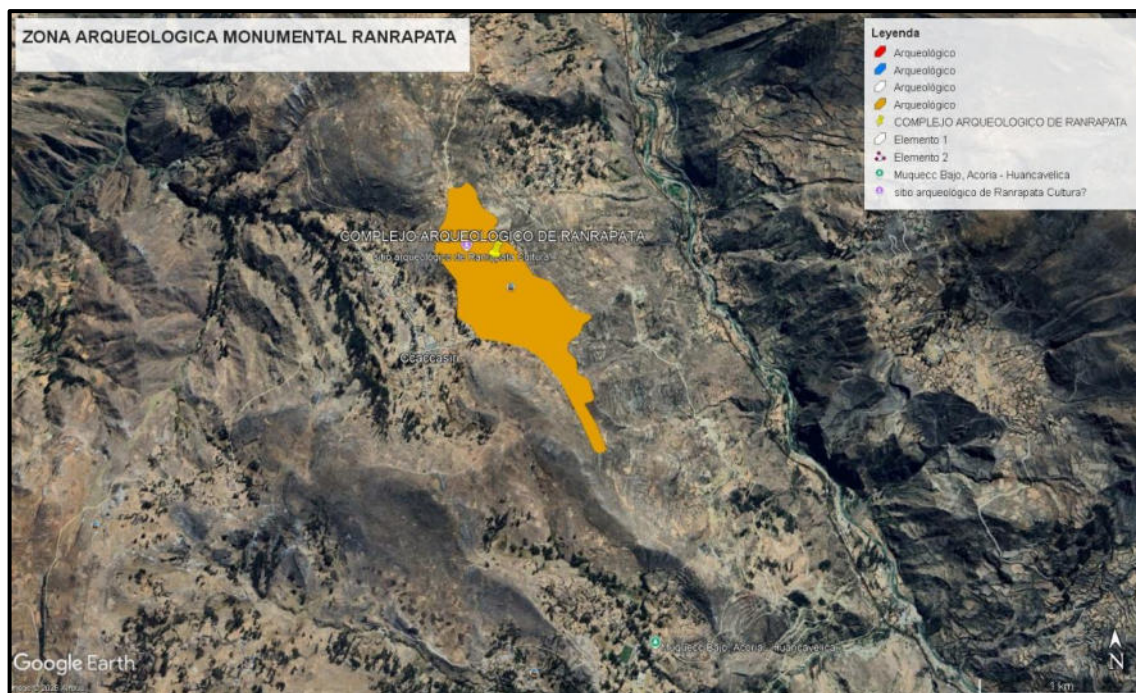
**Imagen N° 01:** Vista satelital del polígono propuesto para la declaratoria del Complejo Arqueológico Monumental de Ranrapata, área que esta en proceso de su promulgación.

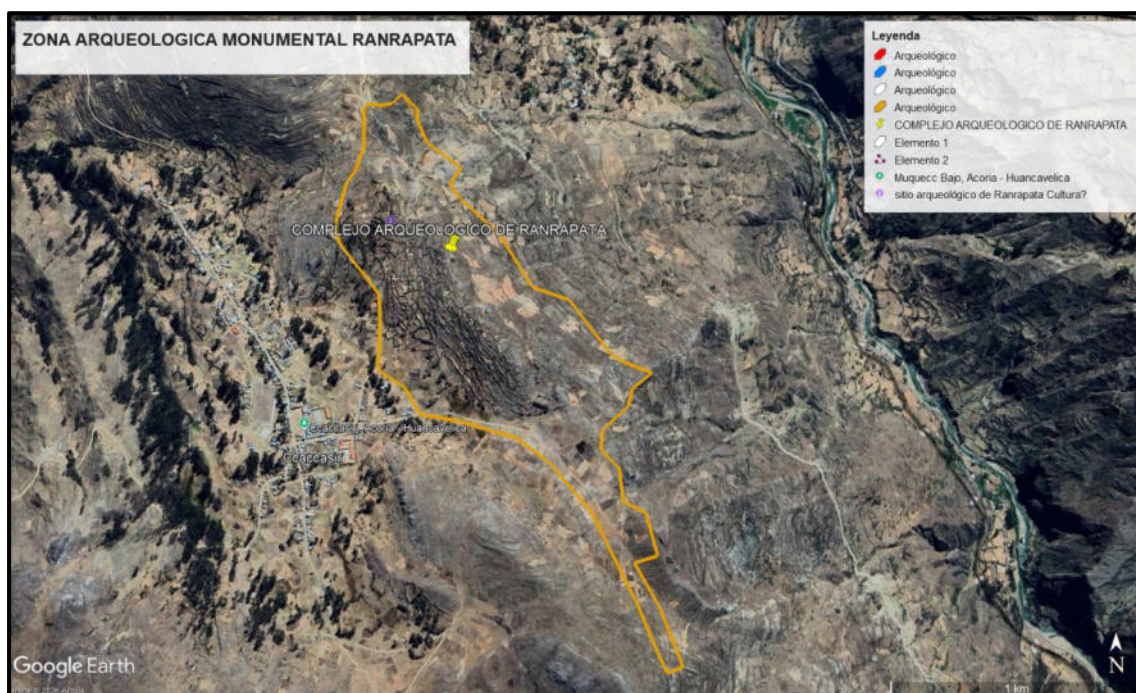
**Imagen N° 02:** Vista satelital del polígono de Ranrapata, área considerada de gran importancia y que se encuentra en proceso de declaratoria, se encuentra frágil a cualquier elaboración de proyectos en el área.

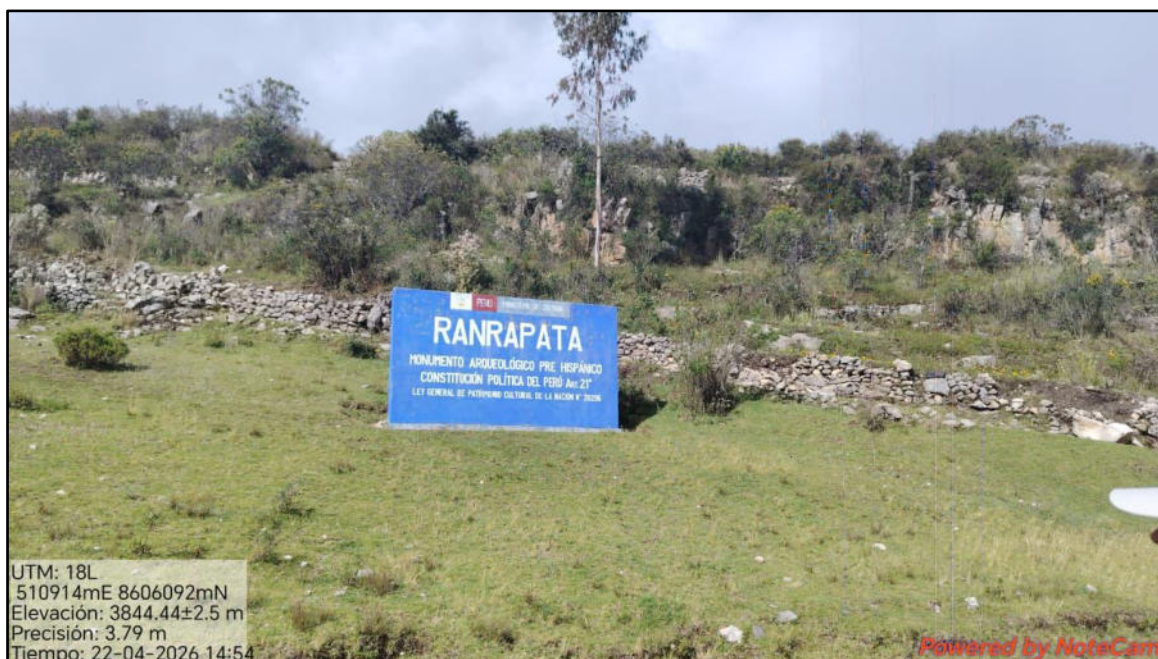
***Imagen N° 03:*** Vista del panel informativo del Complejo Arqueológico Monumental Ranrapata, la descripción hace mención de la protección del estado hacia el bien inmueble.

| MEDIDA | | REFERENCIA |
|---|---|---|
| Señalización | x | El sitio del área monumental cuenta con la señalización correspondiente; sin embargo, se recomienda el repintado de los paneles que se encuentren en el sitio. |

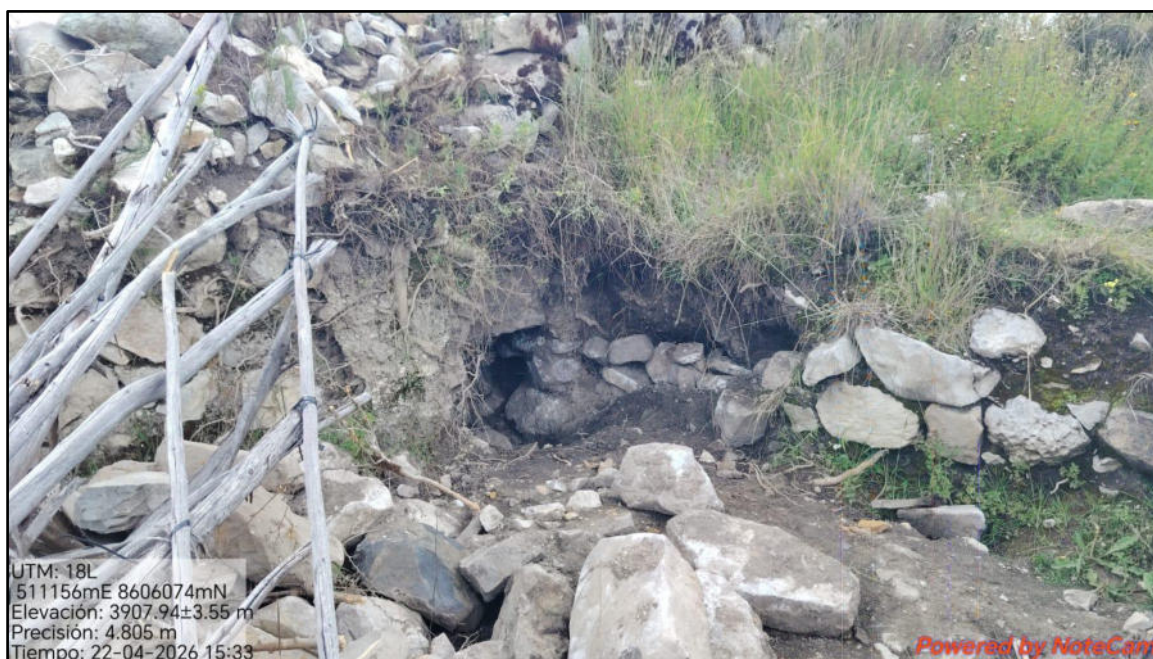
***Imagen N° 04:*** Vista de la remoción intencional en el sitio, punto que se encuentra dentro del polígono del Complejo Arqueológico, es por ello la necesidad de la protección provisional del sitio, mientras el proceso de aprobación y promulgación se realicen.

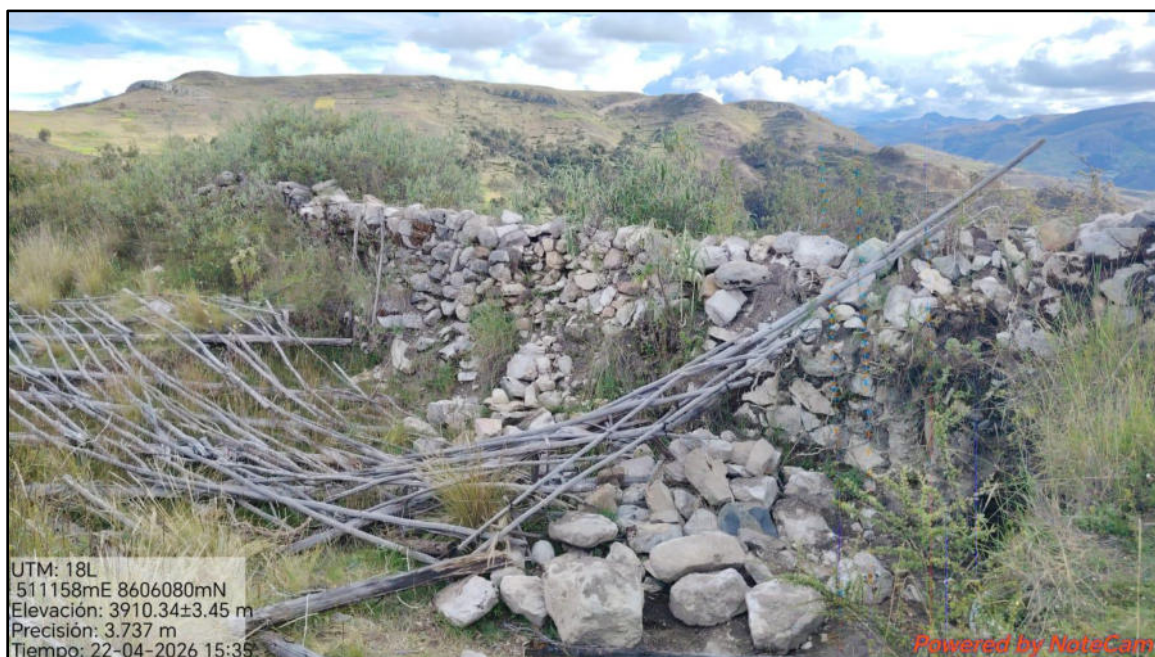
***Imagen N° 05:*** Vista de uno de los muros dentro del polígono del Complejo Arqueológico, donde se evidencia el colapso parcial de los muros, estos hechos se encuentran registrados y oficializados para el proceso PAS.

| MEDIDA | | REFERENCIA |
|---|---|---|
| - Paralización de la afectación: y/o | | En la inspección realizada, se evidenció daños, donde se registró el colapso parcial de un muro perimétrico en un sector colindante al camino prehispánico. Esta afectación se originó por la remoción intencional en la calzada (mampostería), lo cual dejó expuestas las bases de la estructura y comprometió seriamente su estabilidad. De acuerdo a ello y lo señalado en el ítem de fragilidad; que el bien se encuentra bajo la condición de propuesta de proyecto pendiente de promulgación oficial. Se debe considerar la autorización de protección provisional del área. Para evitar a futuro se realicen permisos o ejecuciones dentro del área propuesta. |

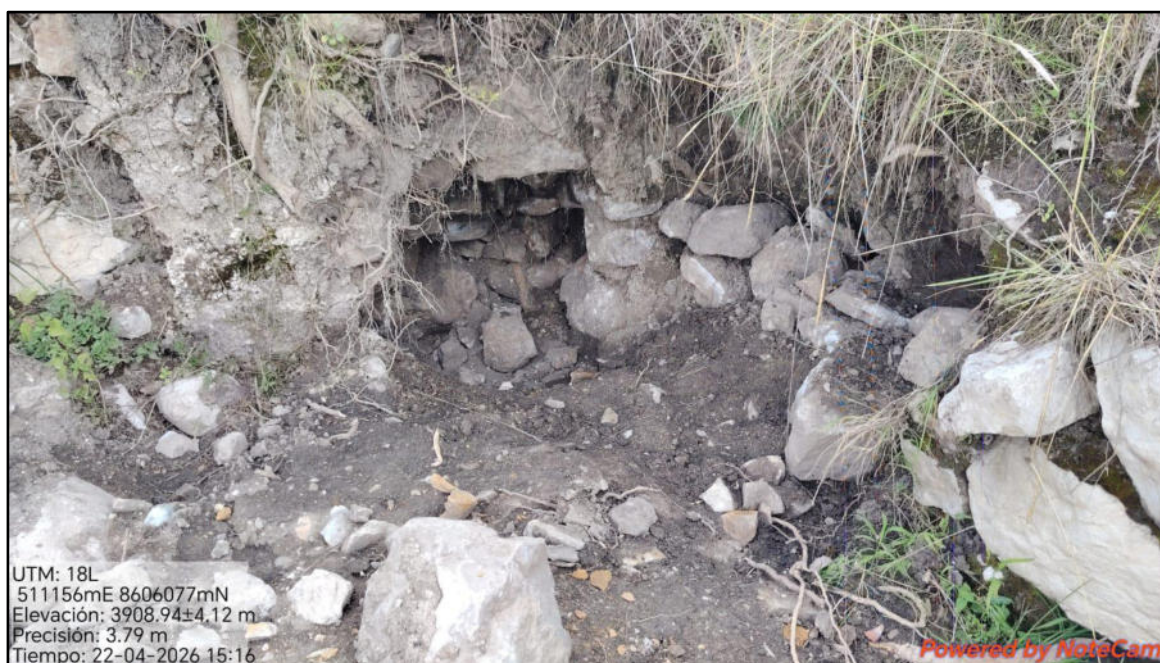
***Imagen N° 06:*** Vista de la remoción intencional de la base de las calzadas, donde se visualiza la parte inferior del muro. Es por ello la necesidad de establecer la protección provisional del sitio, mientras se encuentre en proceso de aprobación y divulgación de su reconocimiento.

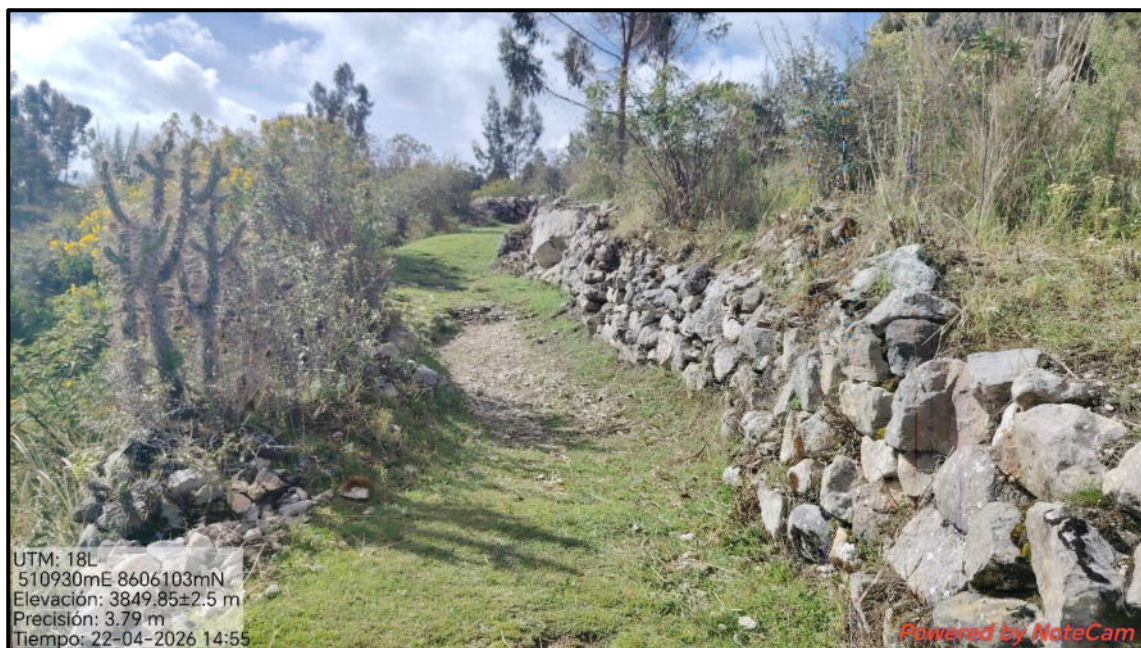
**Imagen N° 07:** Vista del camino prehispánico que atraviesa el Complejo Arqueológico. Los muros del tramo exhiben un buen estado de preservación; no obstante, la maleza constituye el principal factor de alteración biológica. Asimismo, la falta de una declaratoria oficial incrementa la vulnerabilidad del sitio ante potenciales daños futuros.

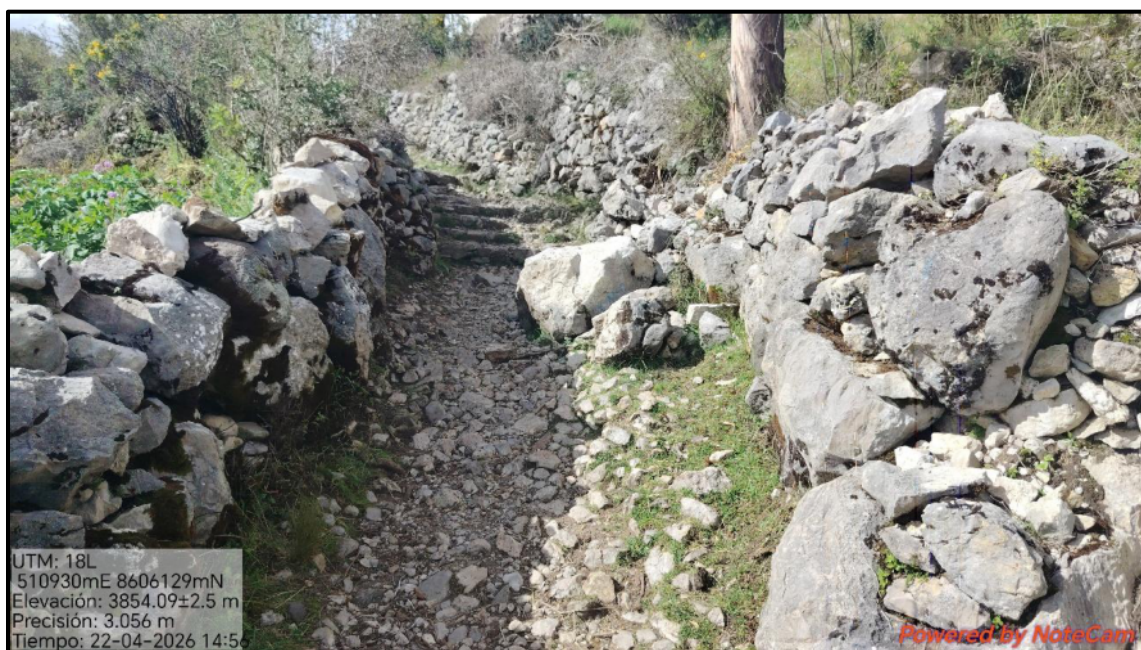
**Imagen N° 08:** Vista del camino prehispánico situado dentro del polígono, en ella se aprecia escalinatas, el camino llega hasta la parte superior del sitio, además de estar vinculado con las áreas importantes del Complejo Arqueológico.

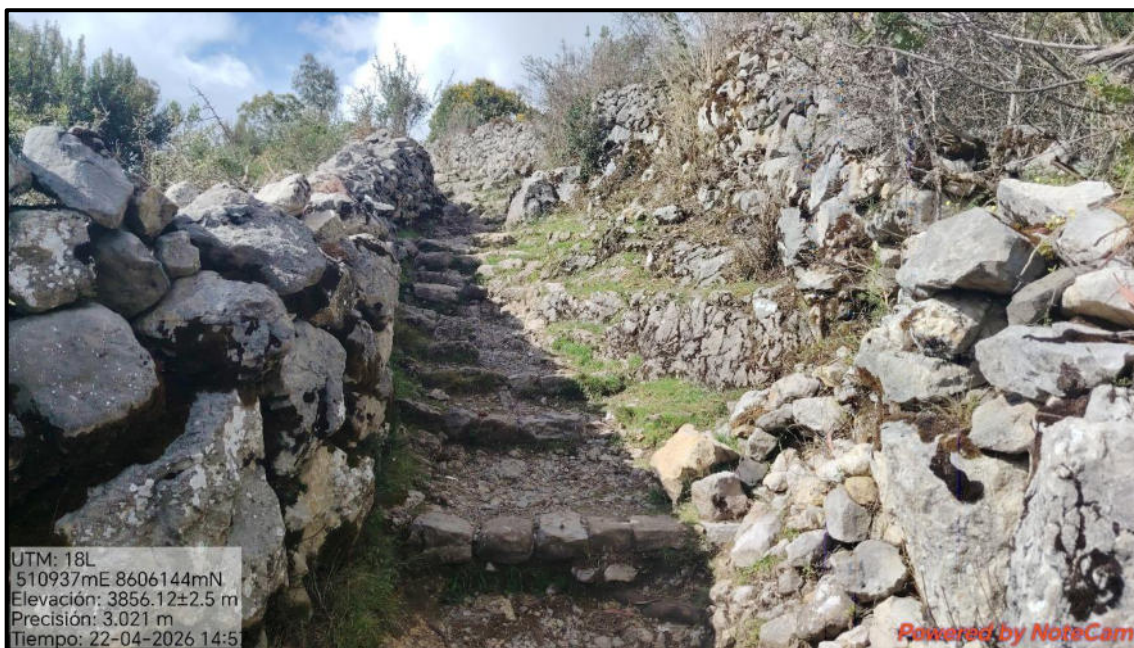
***Imagen N° 09:*** Vista de la otra parte del tramo del camino prehispánico, el bien llega a la parte superior.

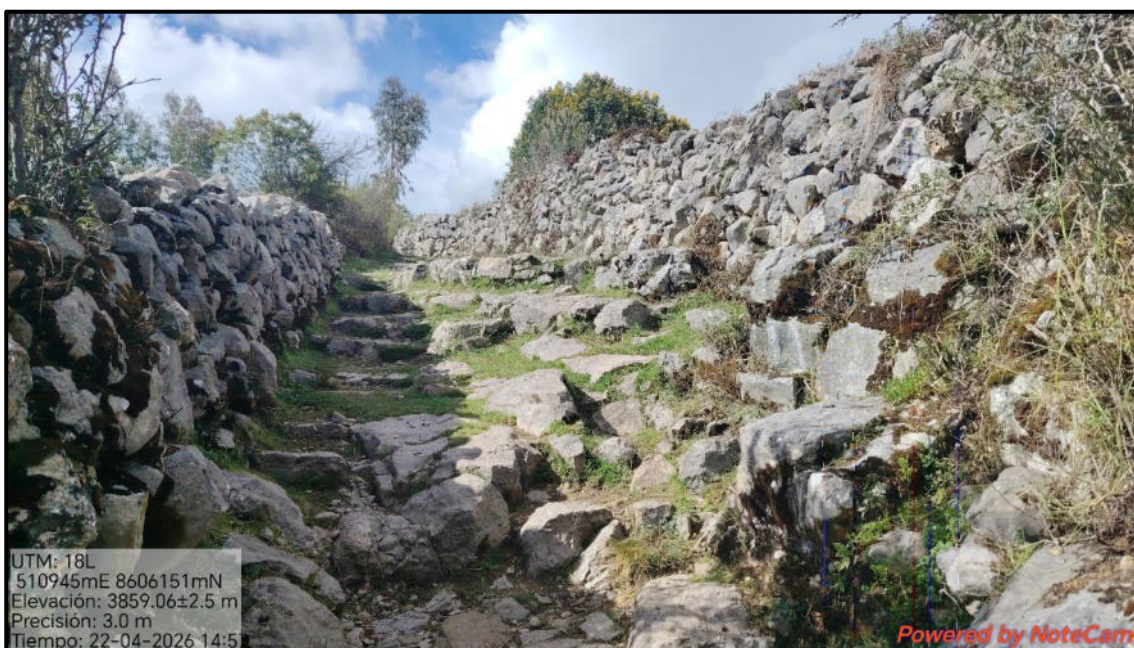
***Imagen N° 10:*** Vista de las graderías y los muros laterales, del Complejo Arqueológico, se visualiza el labrado de las formaciones rocosas, este trabajo es notable en todo el tramo correspondiente del camino, todo ello situado dentro del polígono.

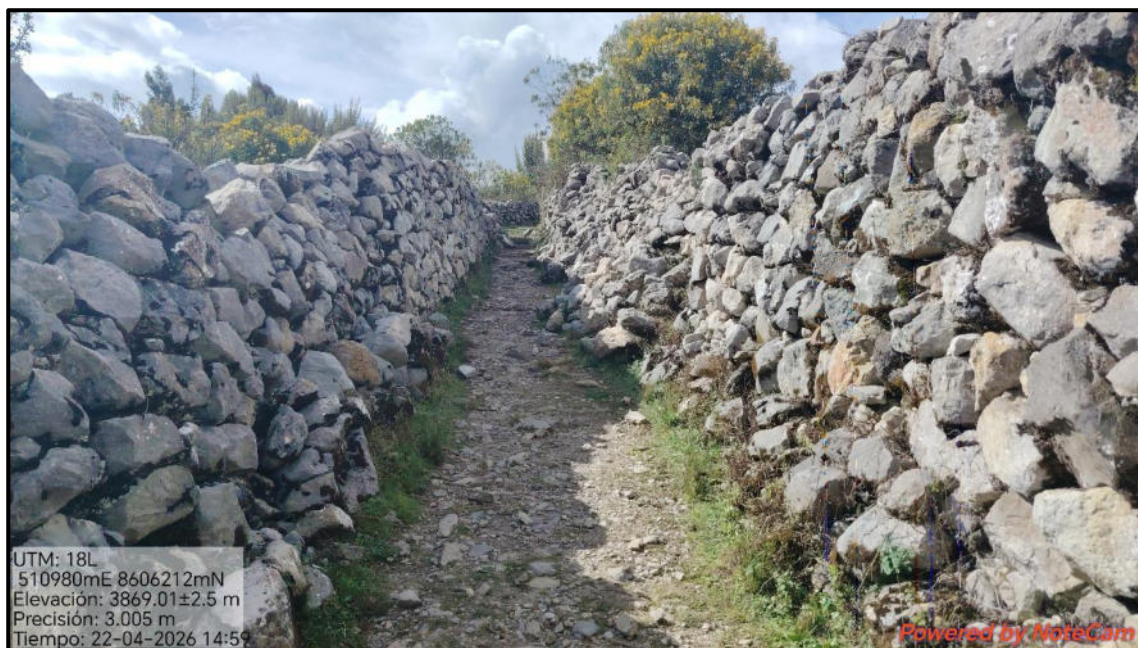
***Imagen N° 11:*** Vista de los muros laterales, correspondientes al camino prehispánico, en ello se aprecia que aún se encuentran erguidas, a pesar de visualizar partes colapsadas por causas naturales.

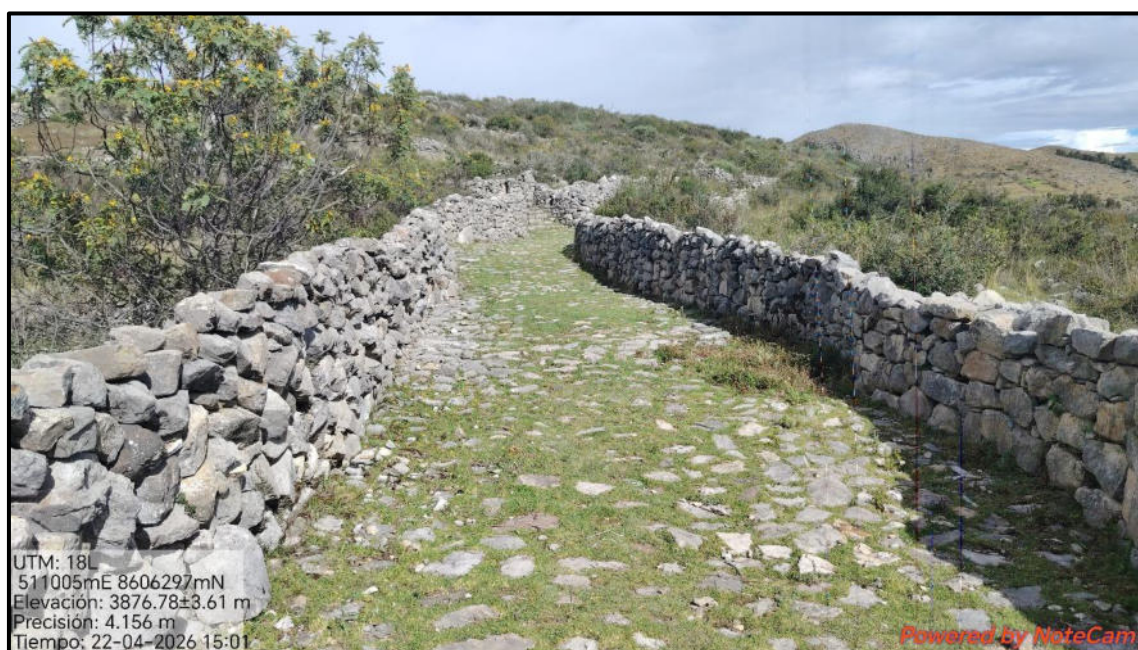
***Imagen N° 12:*** Vista de muros laterales del camino prehispánico, este se dirige hacia las áreas continuas del Complejo, a su vez este llega hasta los demás sitios arqueológicos cercanos al distrito, entrelazándose con varios de ellos en la región Huancavelica; actualmente este se encuentra en buen estado por la refacción realizada por los pobladores de antaño.

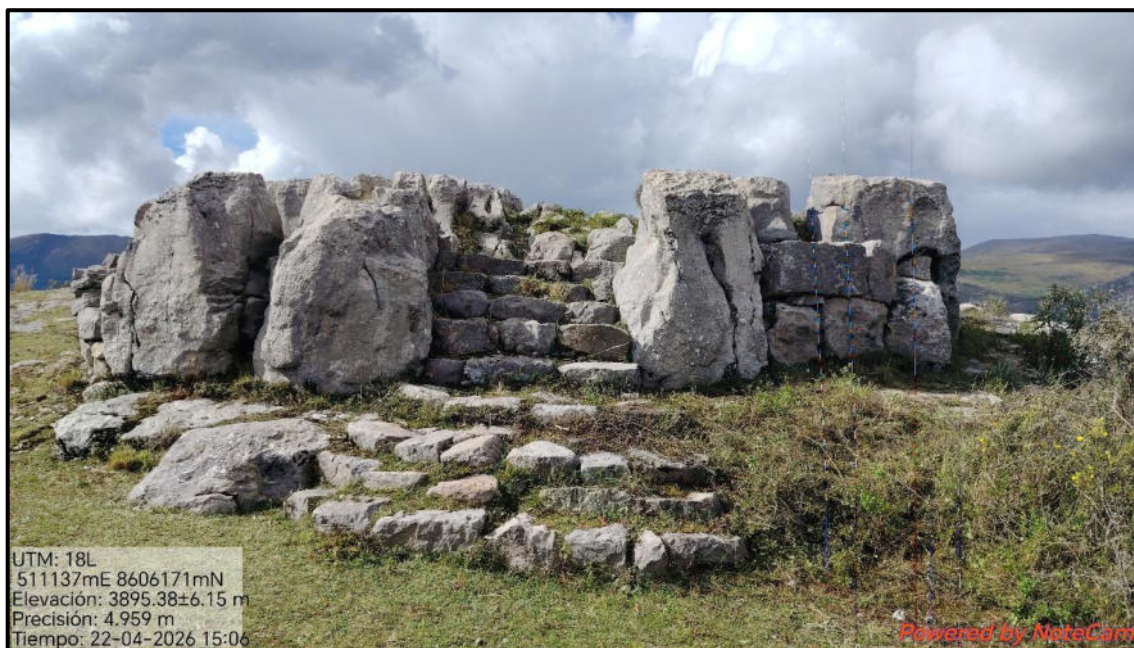
**Imagen N° 13:** Vista de la estructura ceremonial que se encuentra en la parte superior del Complejo Arqueológico. Esta importante estructura es parte del sitio, este en un espacio que cumple también el rol de un mirador, visualizando todo el valle del distrito de Acoria.
