**RESOLUCION DIRECTORAL N° 000242-2026-DGPA-VMPCIC/MC**

## INFORME N° 000243-2026-DGPA-VMPCIC-ARD/MC

**Asunto :** SOLICITO PROTECCION PROVISIONAL DEL SITIO  
ARQUEOLOGICO CACHIPOZO, UBICADO EN EL  
DISTRITO DE SAN PEDRO DE CAJAS, PROVINCIA DE  
TARMA, DEPARTAMENTO DE JUNIN..

**INFORME N° 000977-2026-DSFL-DGPA-VMPCIC/MC**

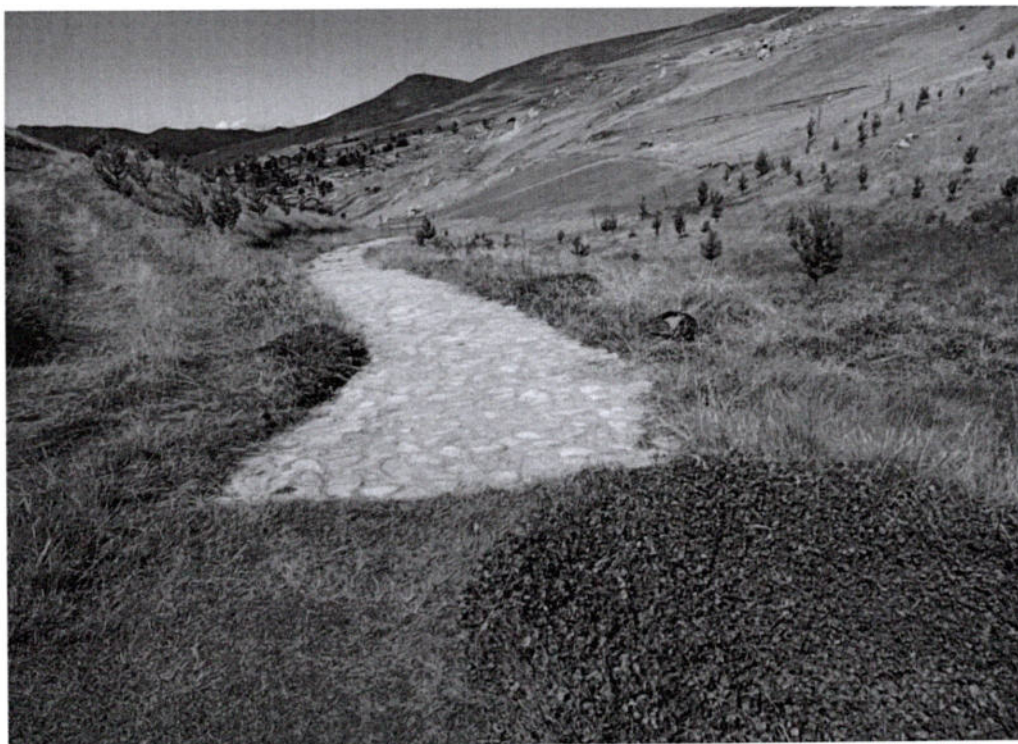
*Imagen 2: Vista sobre la construcción del camino peatonal donde se emplearon piedras y cemento en la calzada (inspección: 22-06-2026).*

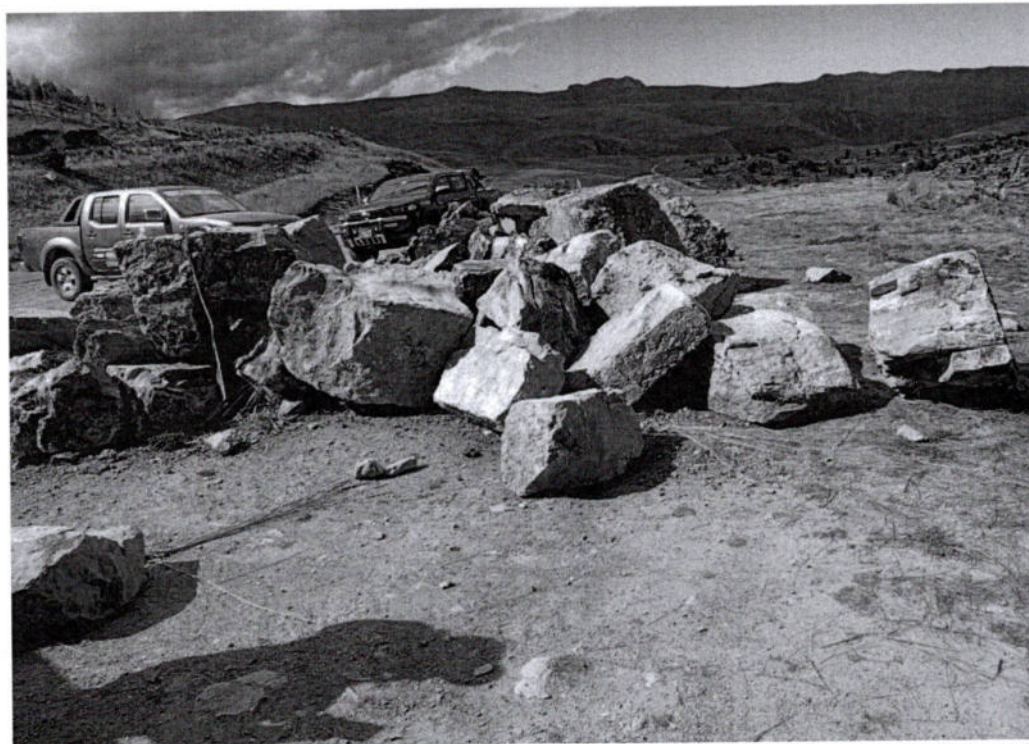
*Imagen 3: Vista en detalle de acumulación de bloques de piedra al interior del polígono de delimitación. (inspección 22-06-2026)*

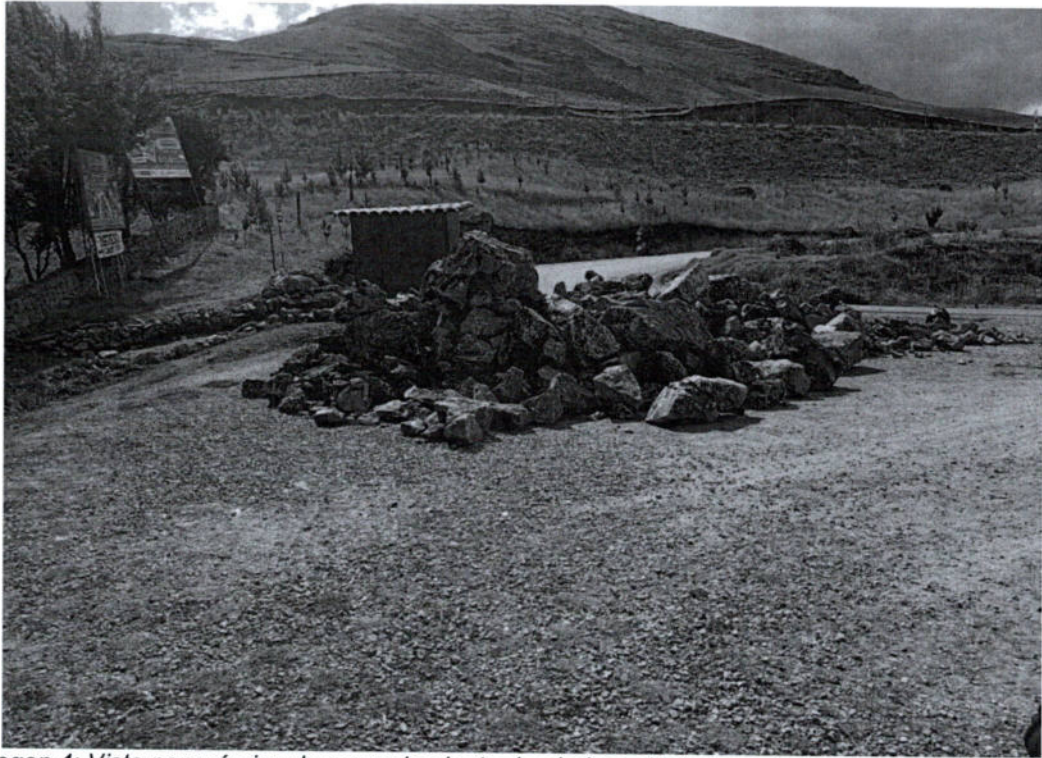
*Imagen 4: Vista panorámica de acumulamiento de piedras al interior del polígono de delimitación (inspección: 22-06-2026)*

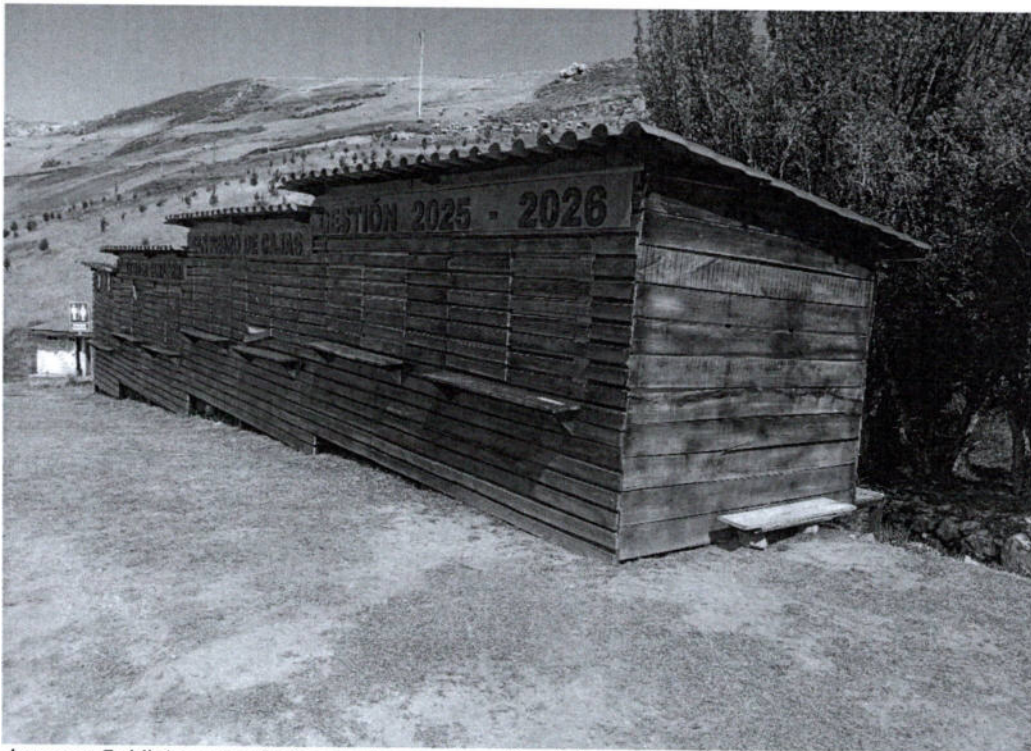
*Imagen 5: Vista panorámica de la construcción de los quioscos al interior del polígono de delimitación del sitio arqueológico de Cachipozo. (inspección 22-06-2026)*

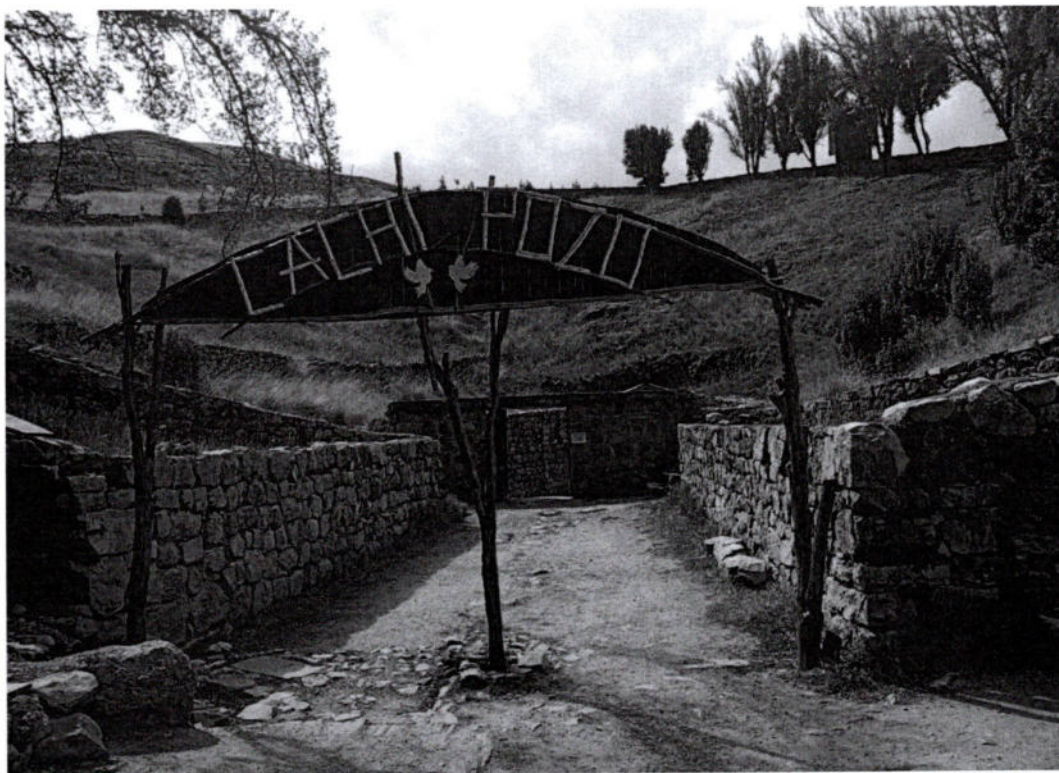
*Imagen 6: vista panorámica del plantado de tres palos que forman el arco de ingreso hacia los pozos. (inspección: 22-06-2026)*

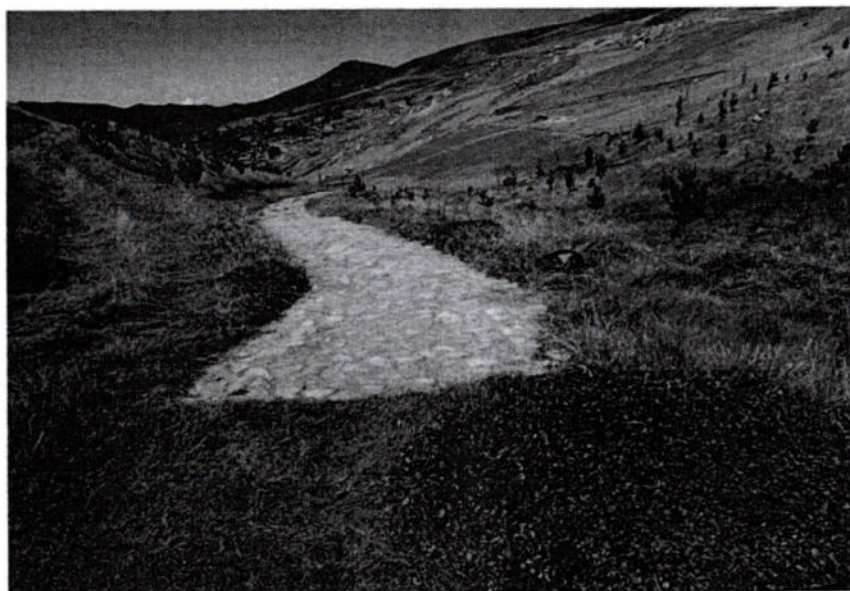
- Se ubica en las coordenadas UTM E404789.52 y N8756077.84 se trata de construcción de un camino peatonal que ingresa desde la posta del distrito de San Pedro de Cajas, hasta próximo a los manantiales del sitio arqueológico de Cachipozo por versión orla del presidente de la comunidad campesina de San Pedro de Cajas, manifiesta que el trabajo de construcción del camino fue realizado por las municipalidades distritales de San Pedro de Cajas en el año 2023*

Imagen1: AFECTACION 3, vista en detalle de la construcción de un camino peatonal con piedra y cemento. (inspección 22-06-2026)

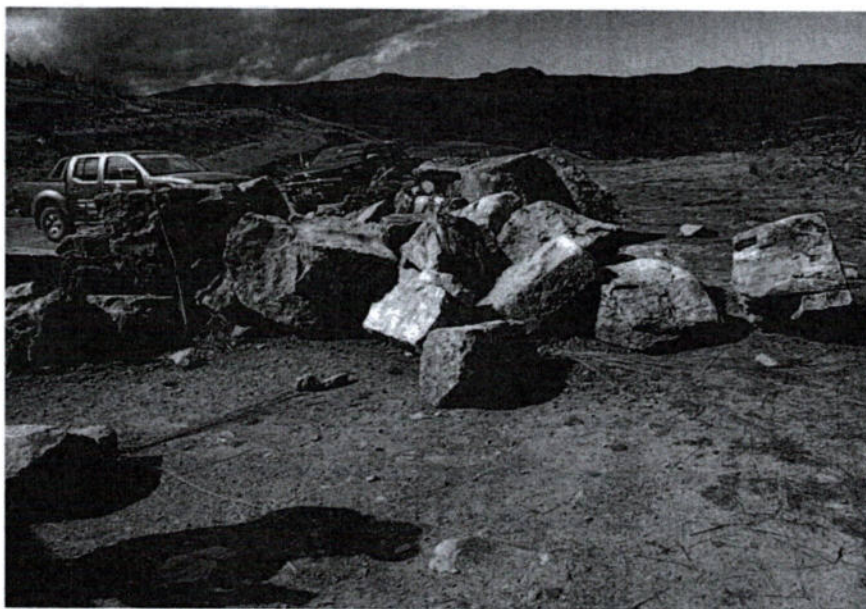
- **Afectación 1:** la afectación se ubica en las coordenadas UTM E 404804.33 y N 8756137.88, donde se ha evidenciado una afectación por ocupar el espacio como área de deposito de bloques de piedra, se observa gran cantidad de bloques grandes, como también bloques pequeños, estas piedras según manifestación del presidente de la comunidad de campesina de San Pedro de Cajas, fueron traídos desde el cerro aledaño al sitio arqueológico de Cachipozo con la finalidad de construir las gradas para el ingreso a los manantiales de Cachipozo. Ocupando un espacio de 50 m2 aproximadamente.

Imagen 3: AFECTACION 1, vista de amontonamiento de bloques grandes de piedra (inspección 22/06/2026)

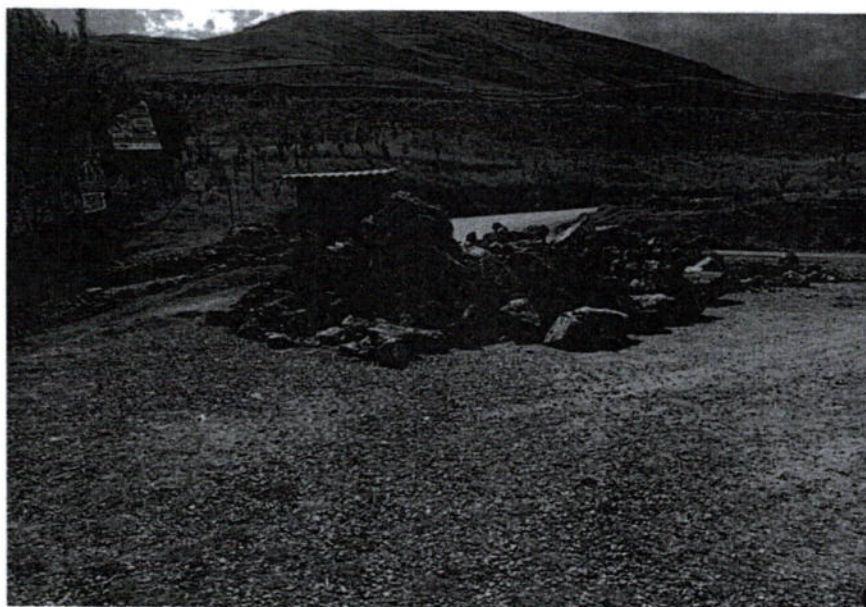
Imagen 4: AFECTACION 1, Vista panorámica del amontonamiento de piedras de tamaños medianos (inspección 22/06/2026)

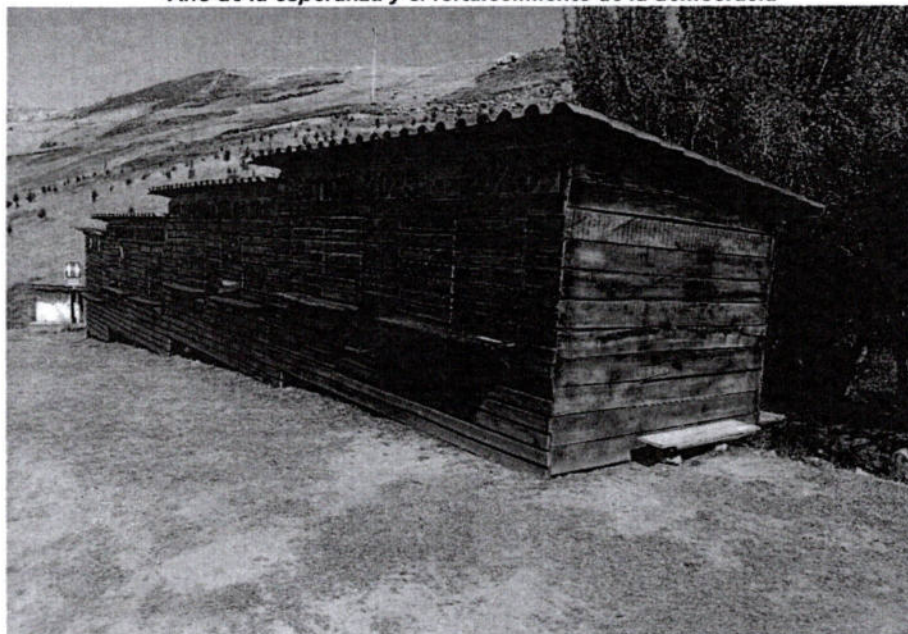
- Se ubica en las coordenadas UTM E 404758.66 y N 8756104.22, donde se ha realizado construcción de siete (07) quioscos continuos al interior del polígono de delimitación del sitio arqueológico, esta construcción está elaborado con material de madera, con techo de teja andina, toda la construcción está asentada sobre planchas metálicas, fueron construidos con la finalidad de ofrecer productos artesanales en estos ambientes.*

Imagen 5: AFRECTACION 3, vista panorámica de construcción de quioscos de madera para dispensar comida y bebidas (inspección 22/06/2026)

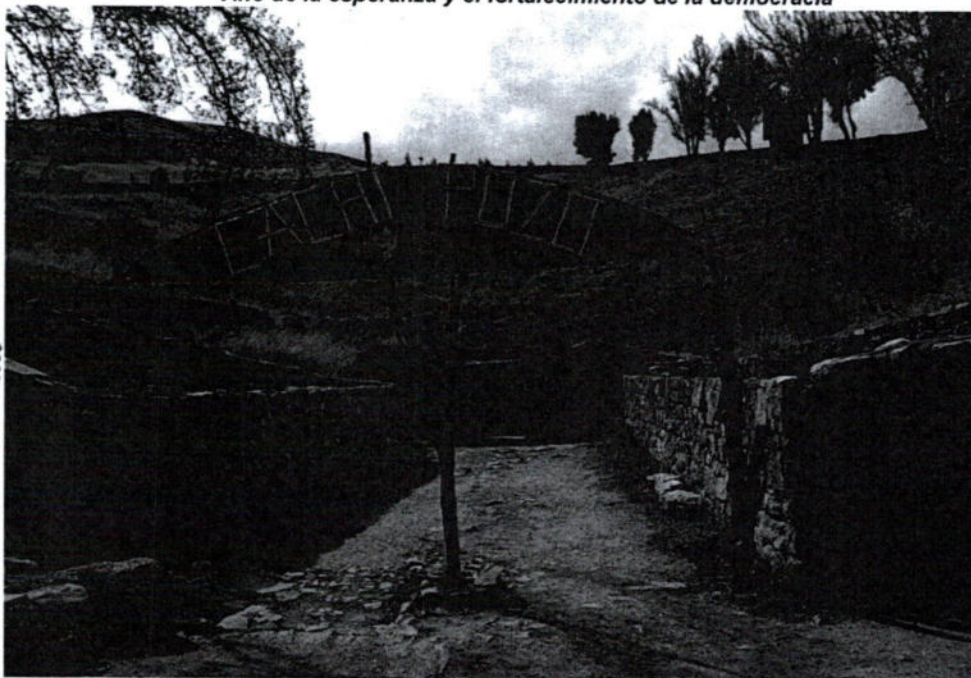
- Se ubica en las coordenadas UTM E 404759.81 y N 8756109.97 se trata de la intervención del plantado de 3 palis que forma el arco del ingreso hacia las pozas y el laqueado del mismo, intervención que fue realizada por el presidente de la comunidad campesina de San Pedro de Cajas, con la finalidad de prolongar el estado de conservación de los palos.*

Imagen 7: AFECTACION 4, laqueado del arco de acceso a los pozos de agua.

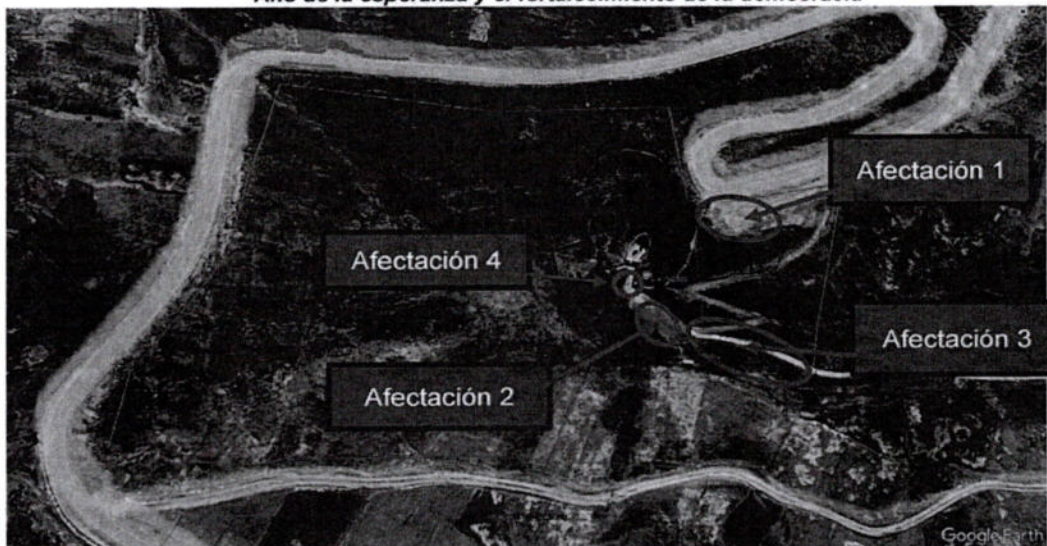
Imagen 2: vista de las áreas afectadas del sitio arqueológico de Cachipozo  
(inspección 22/06/2026)
