I. **VISTOS**, el Informe Final N° 000007-2026-SDPCICI-DDC ICA/MC, del 09 de mayo del 2026; y el Informe Técnico Pericial N° 000005-2026-SDPCICI-DDC ICA-JCF/MC, del 06 de mayo del 2026; emitidos en el marco del procedimiento administrativo sancionador seguido contra la persona jurídica CONSORCIO CARPE DIEM;

- 1.1 Que, la primera cuadra de la Calle Lima, distrito, provincia y departamento de Ica, se encuentra emplazada dentro de los límites del Ambiente Urbano Monumental de la Plaza de Armas de Ica; declarada como bien integrante del Patrimonio Cultural mediante Resolución Directoral Nacional N° 1390/INC, de fecha 03.10.2008, publicada en el Diario Oficial El Peruano el 15.10.2008;

MEJORAMIENTO Y AMPLIACIÓN DE REDES DE AGUA POTABLE Y ALCANTARILLADO, EN EL CERCADO DE LA CIUDAD DE ICA (CUADRANTE: AV. CUTRIVIO - AV. J.J. EUAS - AV. ARENALES - AV. F.L. ARRECHUA - RÍO ICA) DISTRITO DE ICA - PROVINCIA DE ICA - DEPARTAMENTO DE ICA

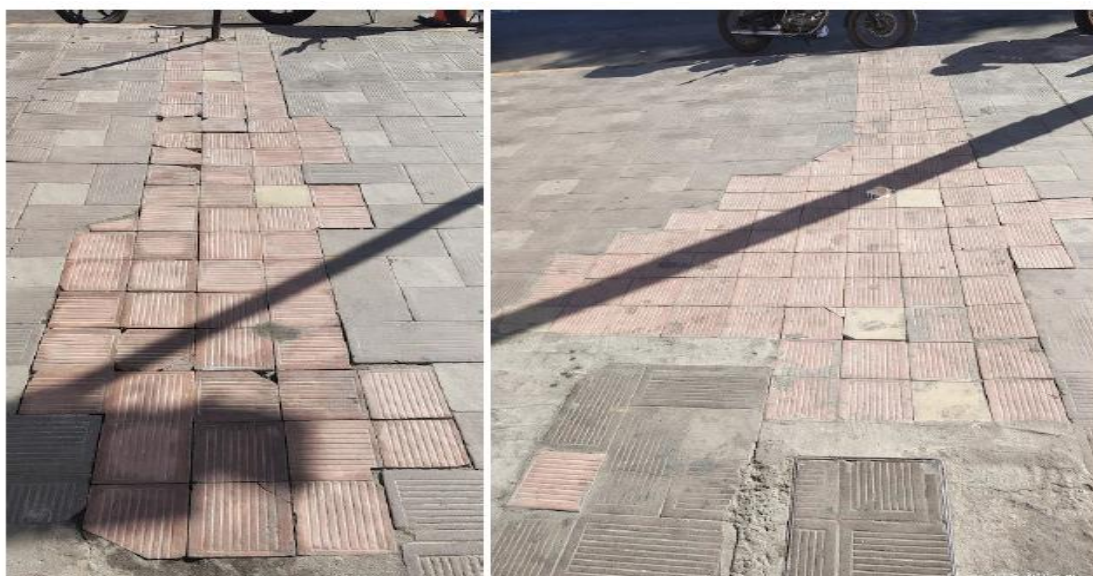
**IMAGEN 11 – IMAGEN 12:** Vista del noveno y décimo tramo en la vereda de la calle Lima, donde se observa un color diferente de losetas, así como piezas rotas producto de la mala instalación y sin forma definida de la intervención.

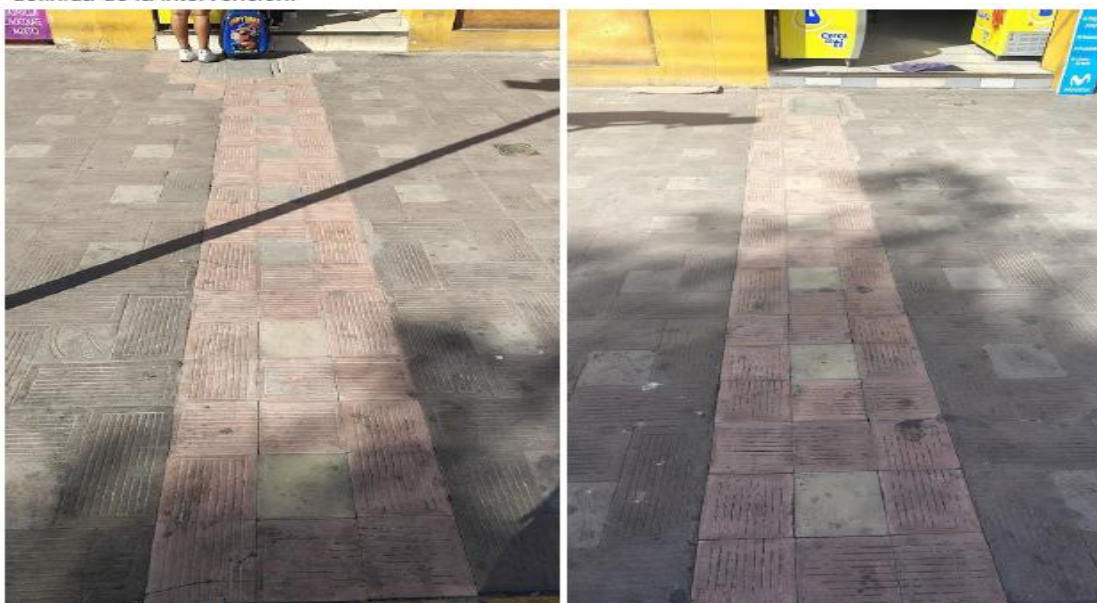
**IMAGEN 13 – IMAGEN 14:** Vista del onceavo y doceavo tramo en la vereda de la calle Lima, donde se observa un color y formato diferente a las losetas originales.

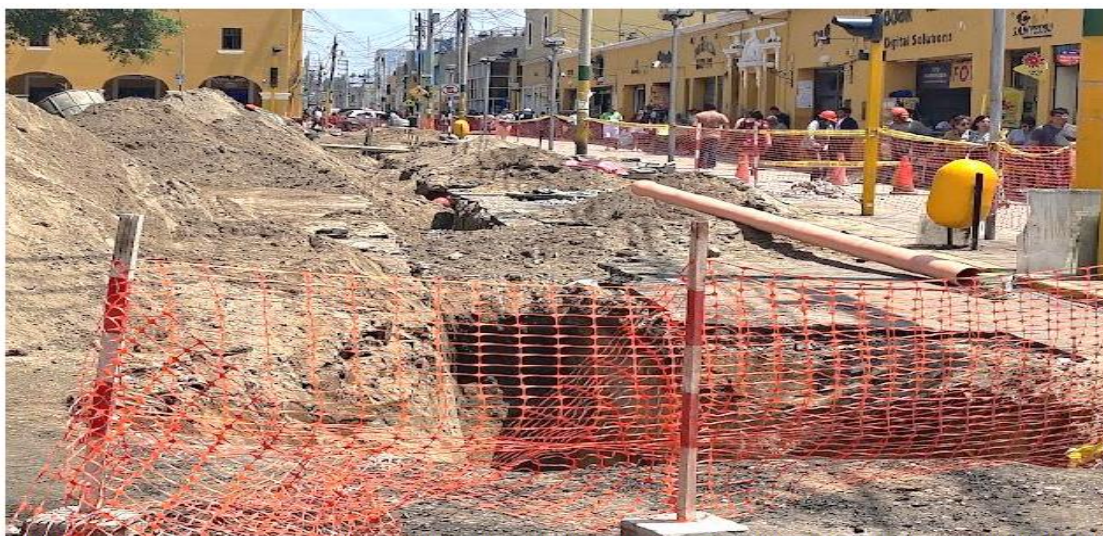
**IMAGEN 06:** Vista de la obra de excavación ejecutada en el centro de la vía vehicular con maquinaria pesada, de aproximadamente 1.00 m. de ancho.

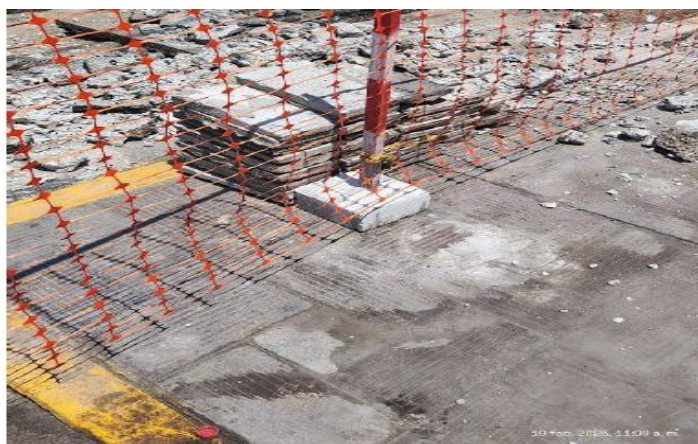
**IMAGEN 11:** Vista del cumulo de las bloquetas desmontadas de la vereda, previamente a la ejecución del corte con rotomartillo.

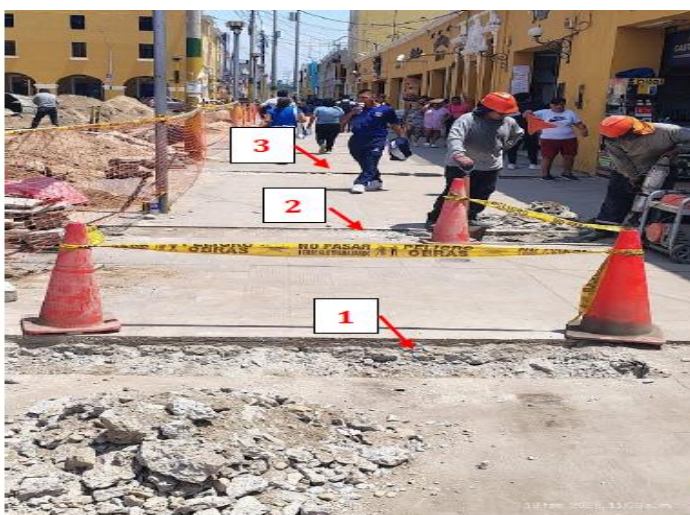
**IMAGEN 12:** Vista de los tres cortes ejecutados en la vereda.

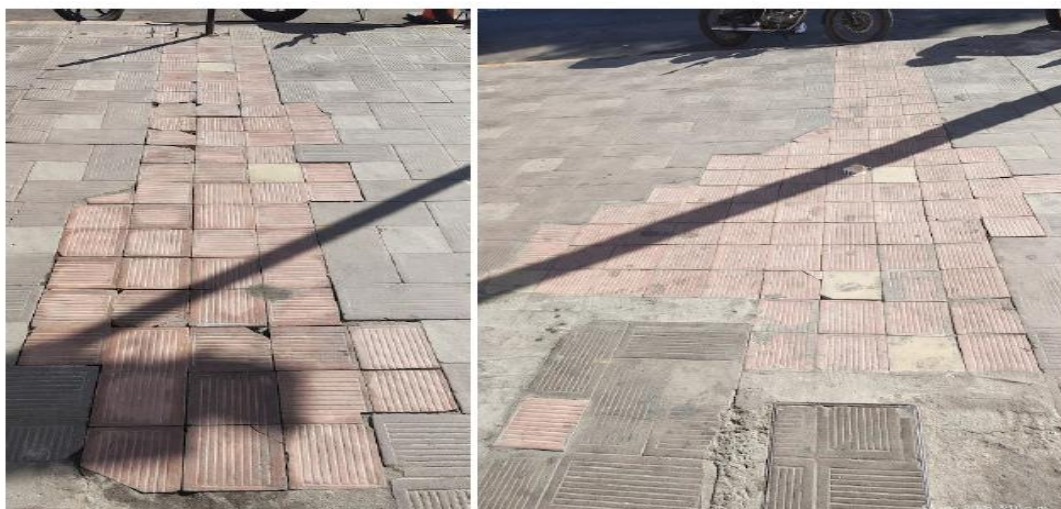
- 2.14. Que, de otro lado, en el Informe Técnico Pericial N.º 000005-2026-SDPCICI-DDC ICA-JCF/MC, se verificó que, si bien en el sector intervenido se emplearon losetas de características similares a las preexistentes, estas presentan diferencias objetivas respecto del acabado original, principalmente en cuanto a formato y color; por cuanto, las losetas originales correspondían a piezas de color gris y formato rectangular de 10 x 20 cm, mientras que las losetas colocadas como parte de la reposición corresponden a piezas de formato cuadrado de 10 x 10 cm y color rojo ocre.

A estas diferencias se suma que la **instalación de las nuevas losetas presenta deficiencias en su ejecución**, evidenciándose desniveles en la superficie que habrían ocasionado la fractura de varias piezas. Asimismo, los tramos intervenidos presentan una disposición irregular y diferencias en las dimensiones de las piezas colocadas, generando una alteración visual continua a lo largo de la zona de tránsito peatonal (vereda).

**IMAGEN 11 – IMAGEN 12:** Vista del noveno y décimo tramo en la vereda de la calle Lima, donde se observa un color diferente de losetas, así como piezas rotas producto de la mala instalación y sin forma definida de la intervención.

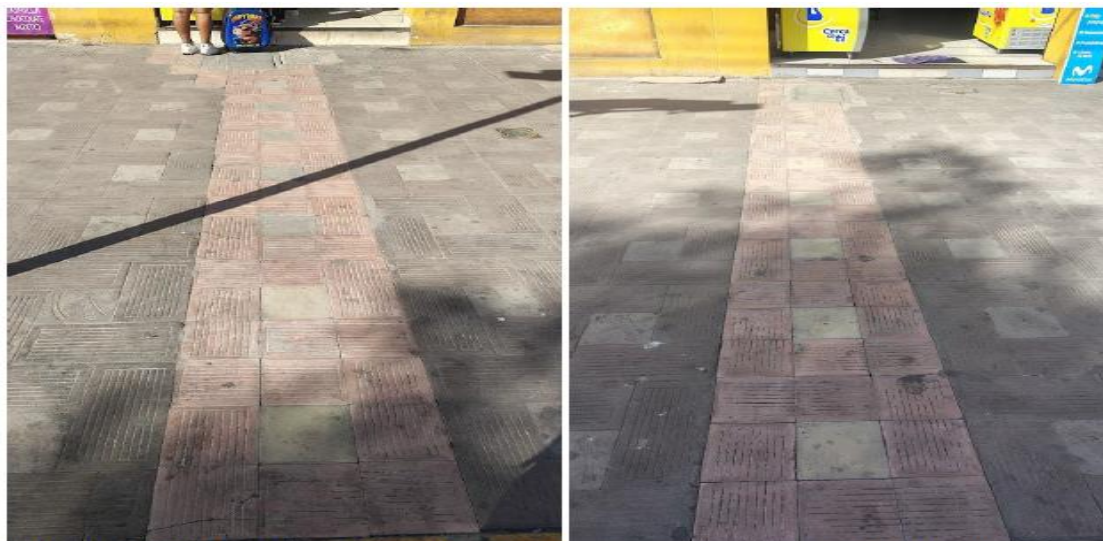
IMAGEN 13 – IMAGEN 14: Vista del onceavo y doceavo tramo en la vereda de la calle Lima, donde se observa un color y formato diferente a las losetas originales.

- 2.15. Que, por consiguiente, la reposición ejecutada no corresponde a las características del acabado preexistente que debía ser restituído, debido a las diferencias objetivas verificadas en cuanto a formato, color, regularidad y condiciones de superficie. En consecuencia, la intervención ejecutada altera la continuidad del tratamiento del espacio público y no cumple con la condición establecida en la autorización de mantener la unidad de la imagen urbana de la Zona Monumental de Ica;
