I. **VISTOS**, el Informe N° 000137-2026-DCS-DGDP-VMPCIC/MC, del 17 de abril de 2026 y el Informe Técnico Pericial N° 000008-2026-DCS-DGDP-VMPCIC-DFA/MC, del 23 de marzo de 2026, emitidos en el marco del procedimiento administrativo sancionador seguido contra el señor Pedro Alejandro Trevejo Lavado;

- 1.1 Que, mediante la Resolución Directoral Nacional N° 1080/INC, de fecha 22 de setiembre del 2000, publicada el 11 de octubre de 2000, se declara como bien integrante del patrimonio cultural de la Nación a la Zona Arqueológica Monumental Huacoy;

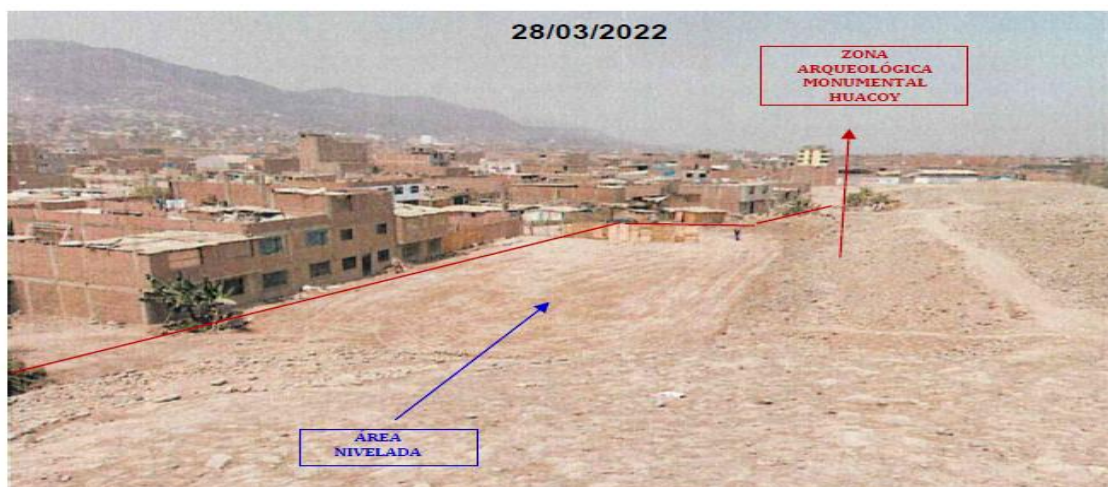
**Foto 1:** Zona Arqueológica Monumental Huacoy. Vista panorámica del área donde se asentará "construirá" una edificación de material noble (en color azul), localizada al interior de la poligonal intangible (en color rojo). Nótese que el área está nivelada y no hay edificación alguna. Tomado del Informe Técnico N° 033-2022-DCS-LAMS y foto tomado el 28 de marzo de 2022.

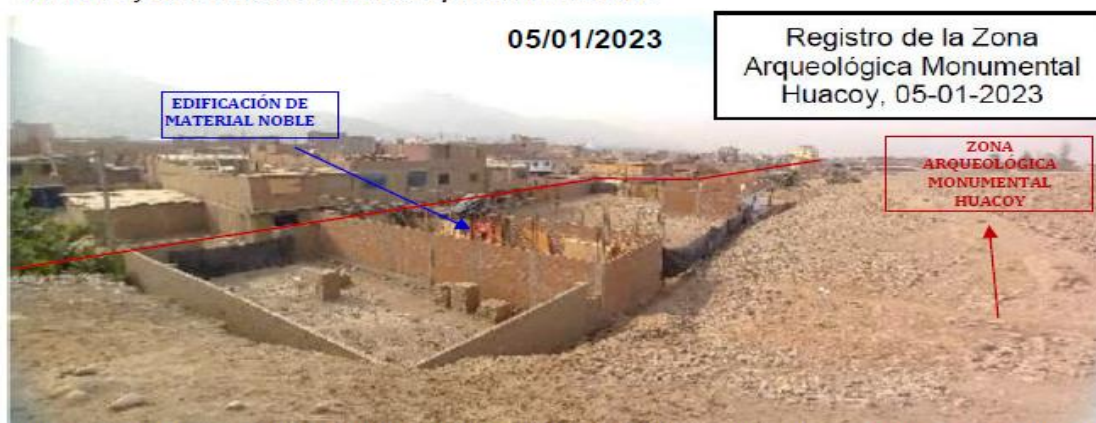
Registro de la Zona  
Arqueológica Monumental  
Huacoy, 05-01-2023

**Foto 3:** Zona Arqueológica Monumental Huacoy. Vista panorámica de la edificación de material noble (en color azul), localizada al interior de la poligonal intangible (en color rojo). Nótese sobre la cabecera de los muros de ladrillo una estructura de fierro. Tomado del Informe Técnico N° 000005-2023-DCS-MRC/MC y foto tomado el 05 de enero de 2023.

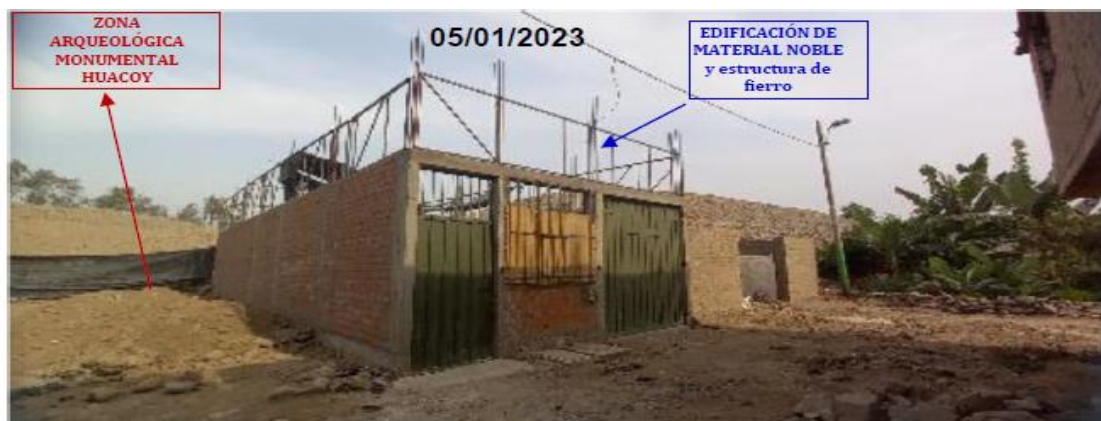
**Foto 4:** Zona Arqueológica Monumental Huacoy. Vista panorámica de la edificación de material noble (en color azul), localizada al interior de la poligonal intangible (en color rojo). Nótase sobre la cabecera de los muros de ladrillo una estructura de hierro. Tomado del Informe Técnico N° 000005-2023-DCS-MRC/MC y foto tomado el 05 de enero de 2023.

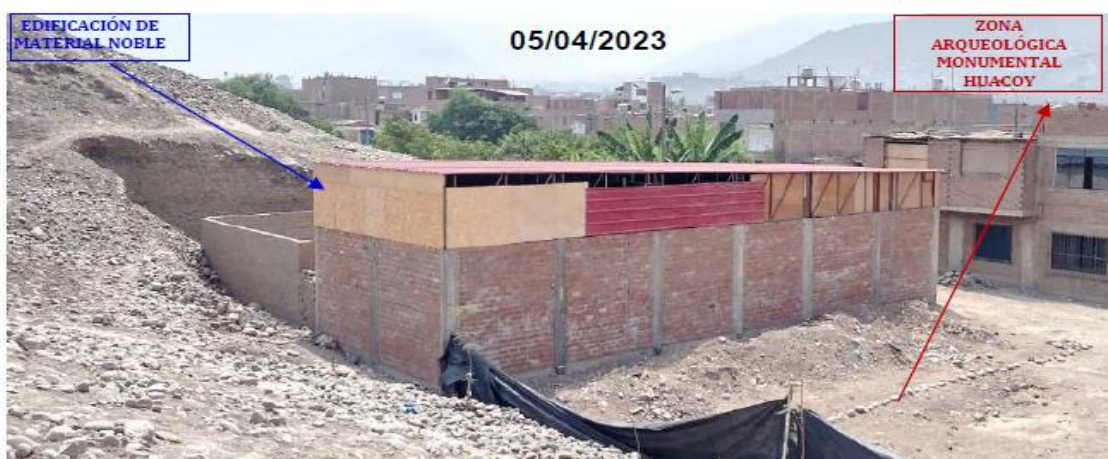
**Foto 6:** Zona Arqueológica Monumental Huacoy. Vista panorámica de la edificación de material noble (en color azul), localizada al interior de la poligonal intangible (en color rojo). Nótase que en el frontis suroeste no hay puerta ni ventana. Tomado del Informe Técnico N° 000011-2023-DCS-CDT/MC y foto tomado el 05 de abril de 2023.

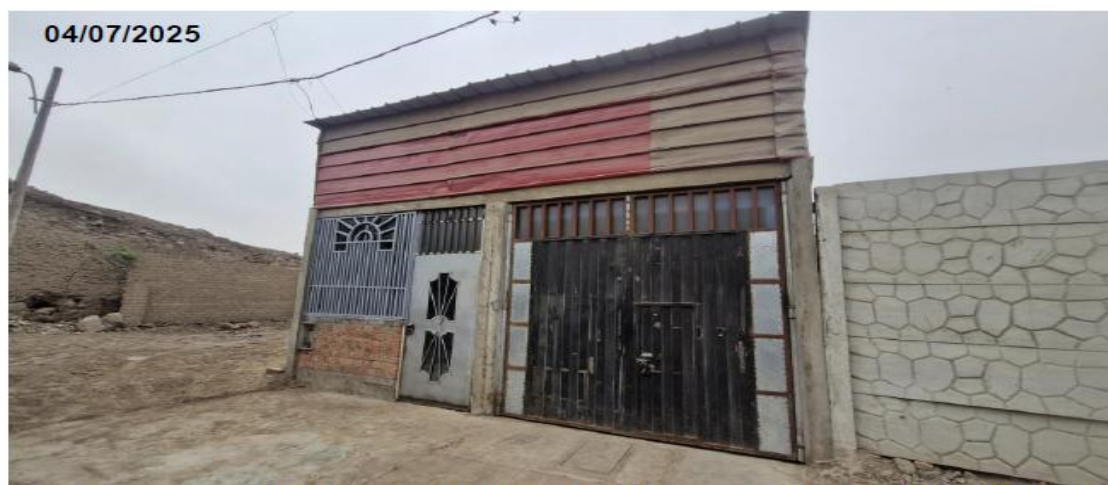
**Foto 9:** Zona Arqueológica Monumental Huacoy. Vista panorámica de la edificación de material noble (en color azul), localizada al interior de la poligonal intangible (en color rojo). Nótase un nuevo frontis en el lado noroeste, presenta puerta y ventana. Foto tomado el 04 de julio de 2025.
