**RESOLUCION DIRECTORAL N° 000270-2026-DGPA-VMPCIC/MC**

**Asunto :** Remisión del informe de sustento para la determinación de  
protección provisional del Sitio Arqueológico Lisa Alta B, ubicado  
en el distrito de Yaután, provincia de Casma, departamento de  
Áncash.

**INFORME N° 001109-2026-DSFL-DGPA-VMPCIC/MC**

## INFORME N° 000166-2026-DSFL-DGPA-VMPCIC-DRM/MC

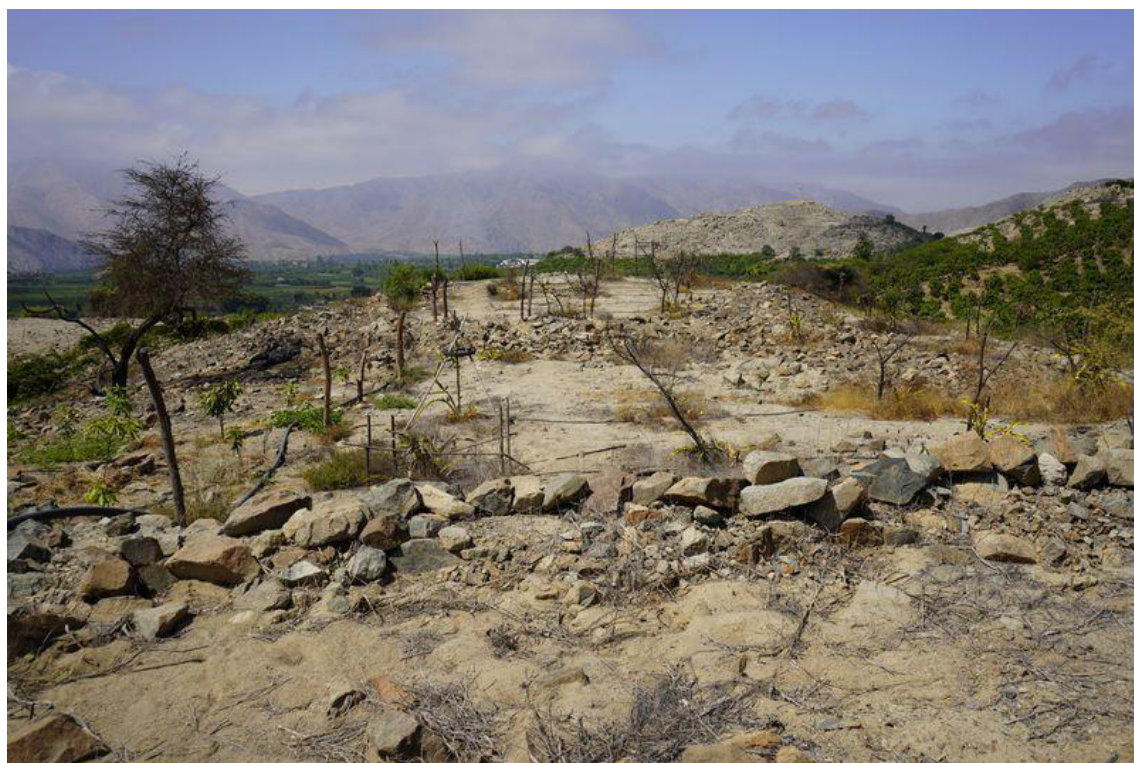
**Imagen 02:** Vista panorámica del Sitio Arqueológico "Lisa Alta B". Nótese la presencia de estructuras cuadrangulares con plantaciones al interior del sitio.

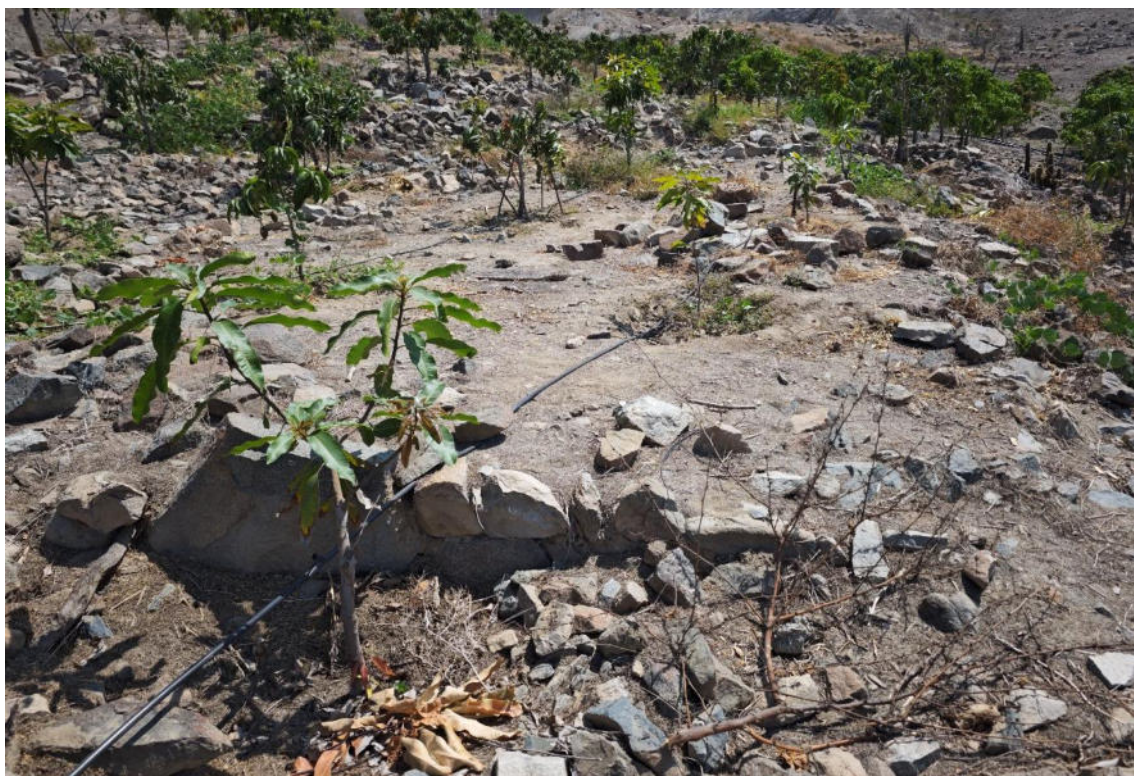
**Imagen 03:** Detalle de muro de piedras al extremo sureste del Sitio Arqueológico "Lisa Alta B". Nótese la presencia de plantaciones al interior del sitio

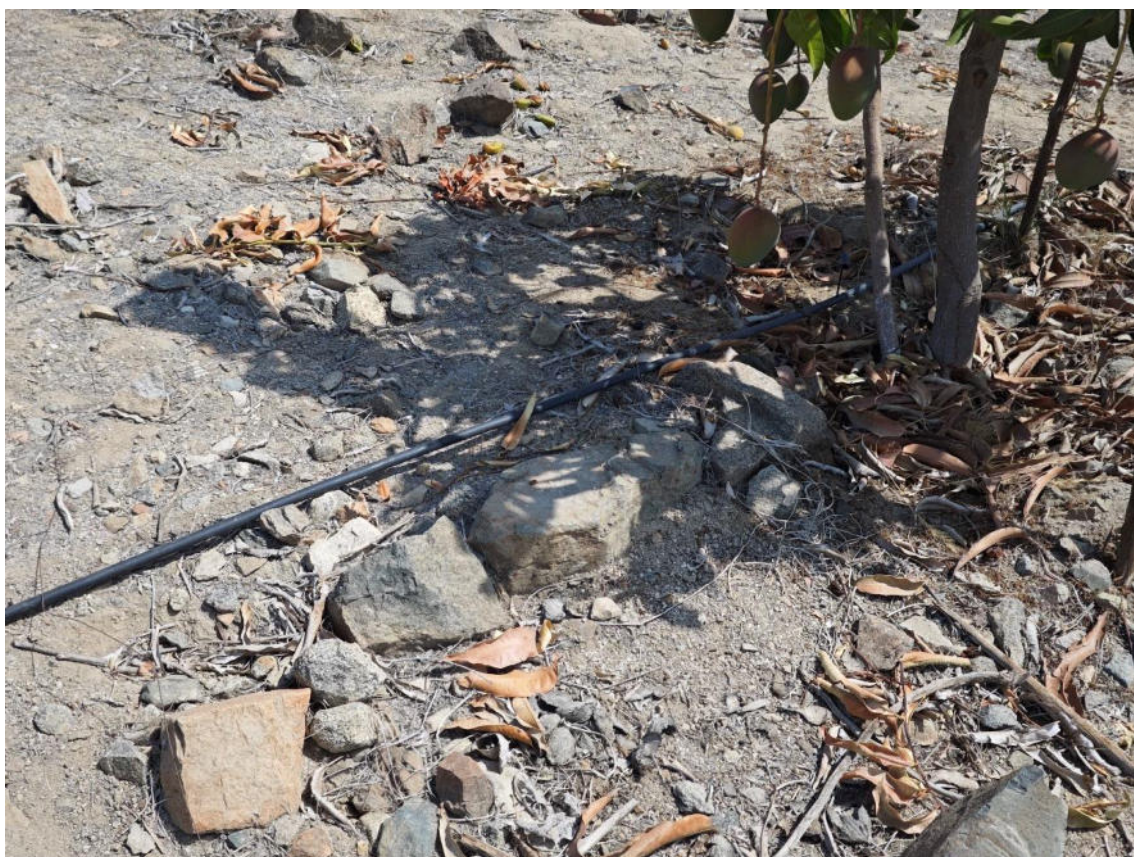
*Las afectaciones registradas en el sitio arqueológico Lisa Alta corresponden principalmente a la presencia de plantaciones de mango en el extremo sureste del sitio, las cuales cubren casi en su totalidad las evidencias arquitectónicas ubicadas en este sector.*

**Imagen 04:** Detalle de muro de piedras al extremo sureste del Sitio Arqueológico "Lisa Alta B", afectado por plantación de mango al interior del sitio

| MEDIDA | | REFERENCIA |
|---|---|---|
| Retiro de estructuras temporales; maquinarias, herramientas, elementos y/o Accesorios: | X | Disponer el retiro progresivo y controlado de las plantaciones de mango que se encuentran superpuestas al sitio arqueológico.<br>- Ordenar el retiro de mangueras, tuberías y demás |

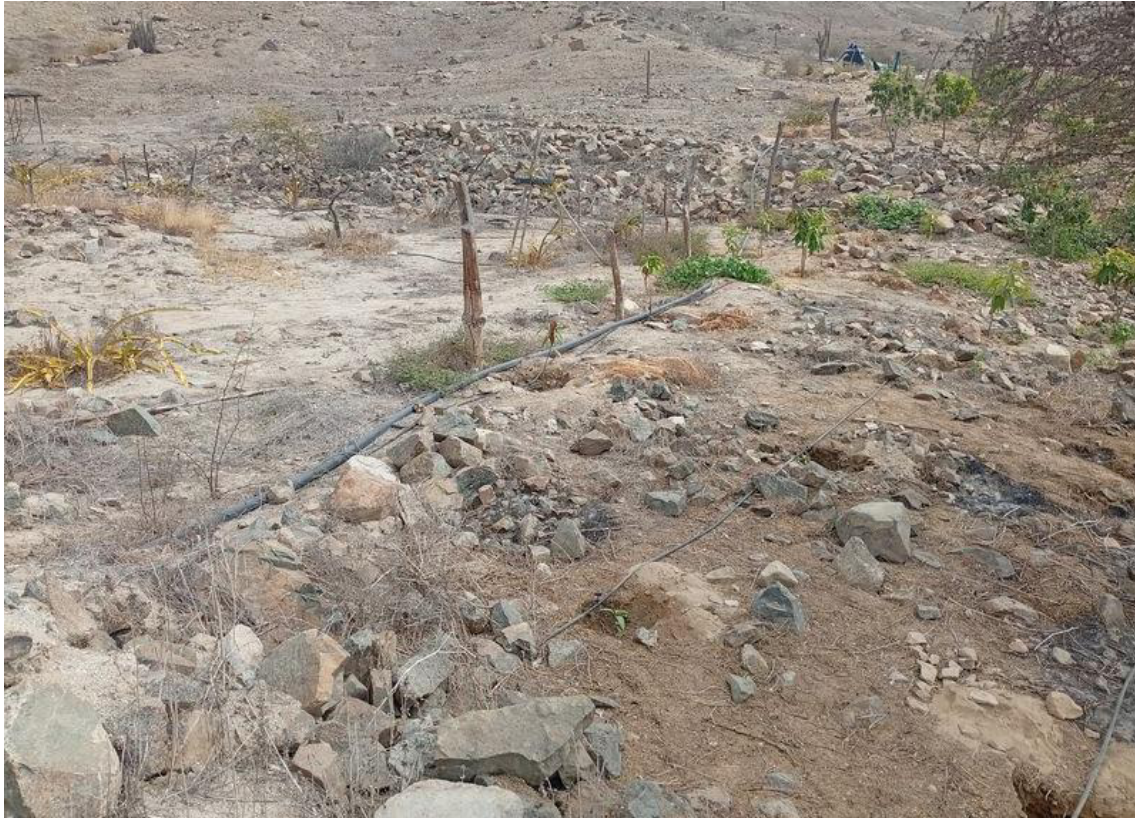
**Imagen 05:** Vista general del extremo sureste del Sitio Arqueológico "Lisa Alta B". Nótese las plantaciones de mango al interior del sitio.

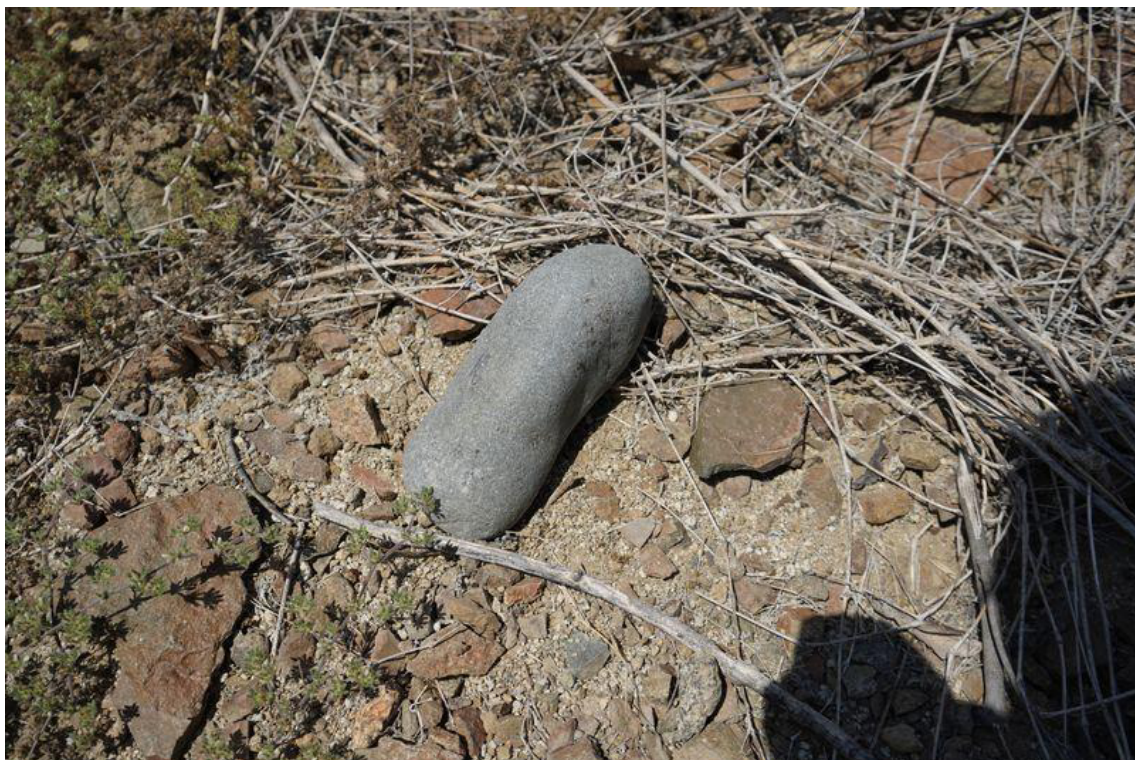
**Imagen 06:** Material lítico y cerámico registrado en el extremo sureste del Sitio Arqueológico "Lisa Alta B".

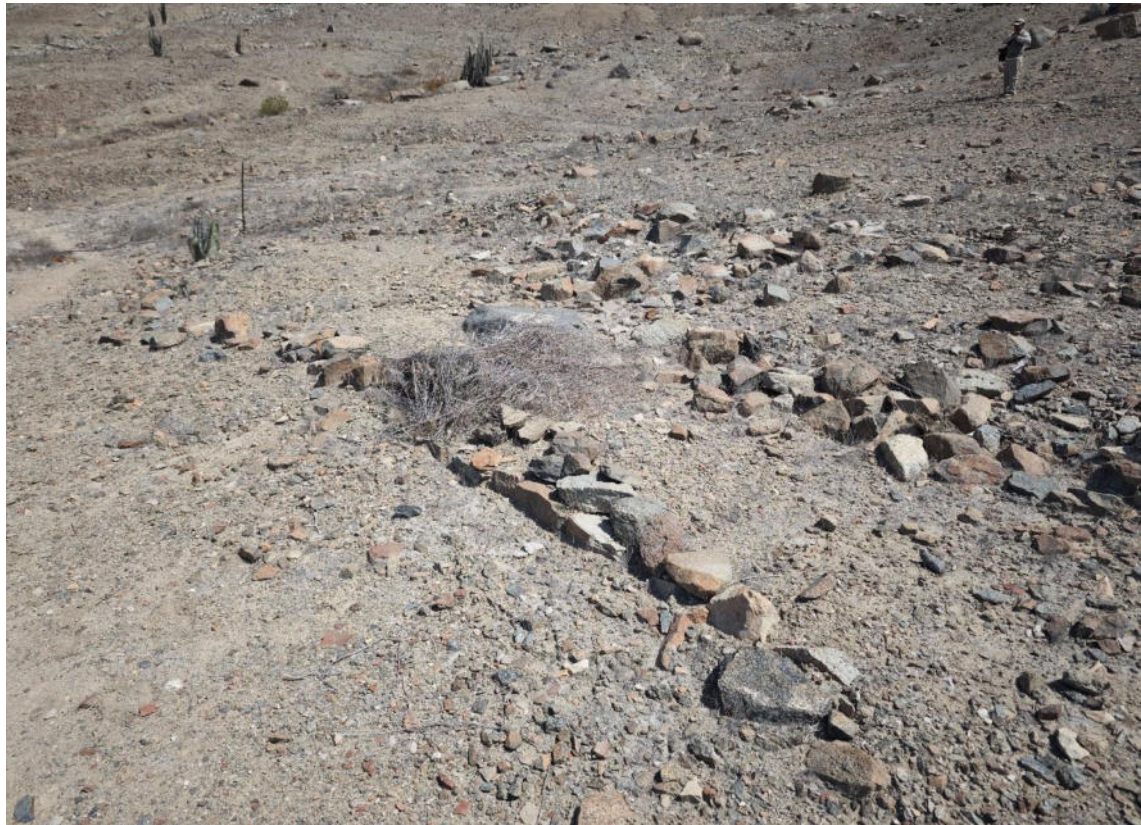
**Imagen 07:** Muros de piedras registrados en el extremo Este del Sitio Arqueológico "Lisa Alta B".

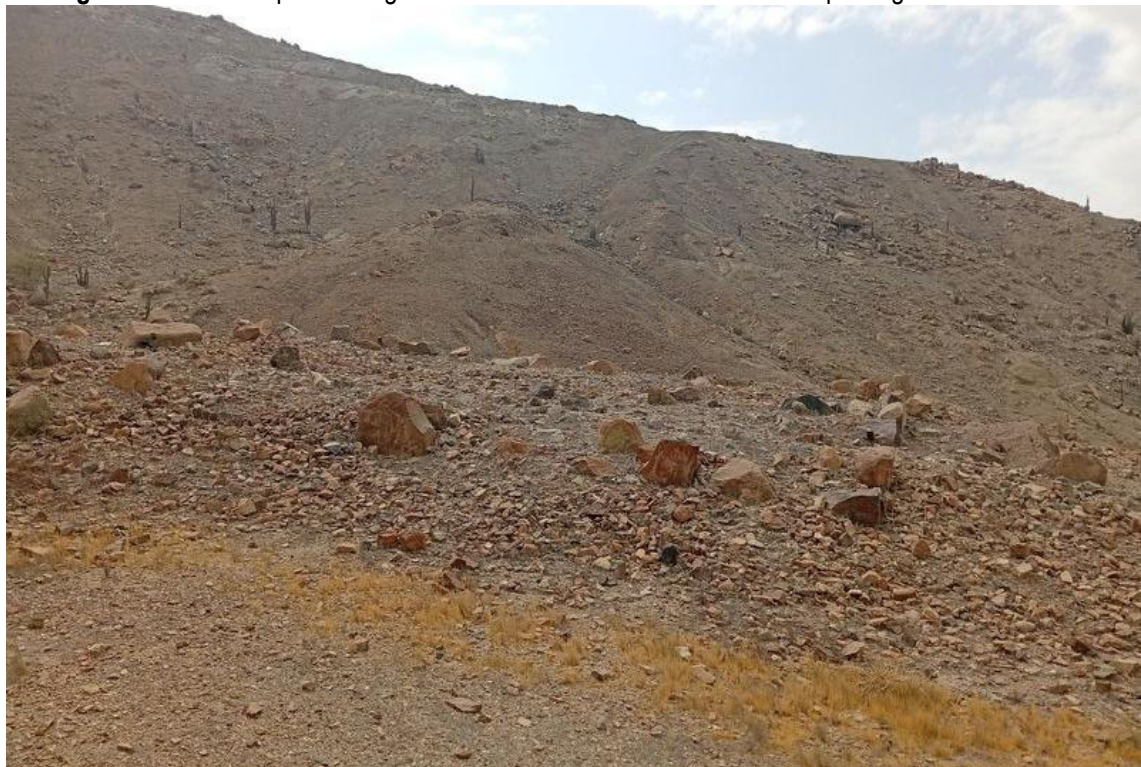
**Imagen 08:** Muros de piedras registrados en el extremo Este del Sitio Arqueológico "Lisa Alta B".

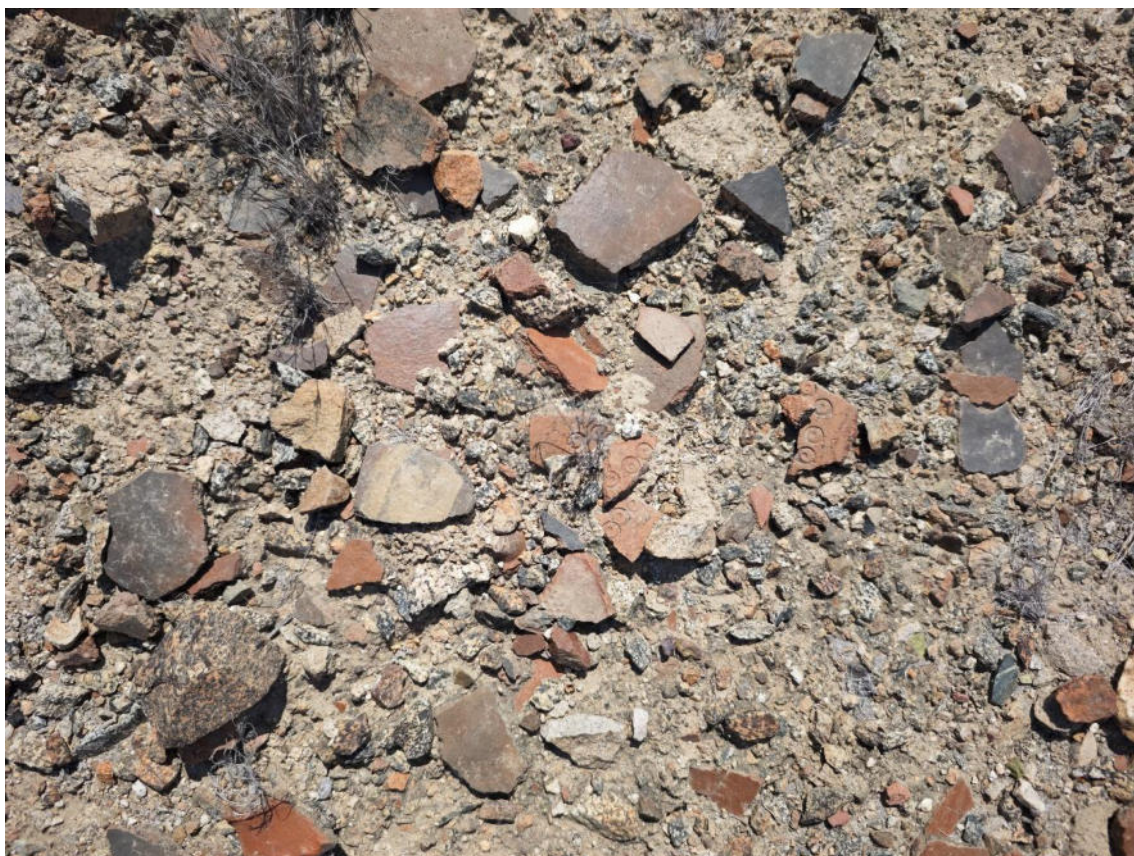
**Imagen 09:** Material cerámico registrado en el extremo Este del Sitio Arqueológico "Lisa Alta B".

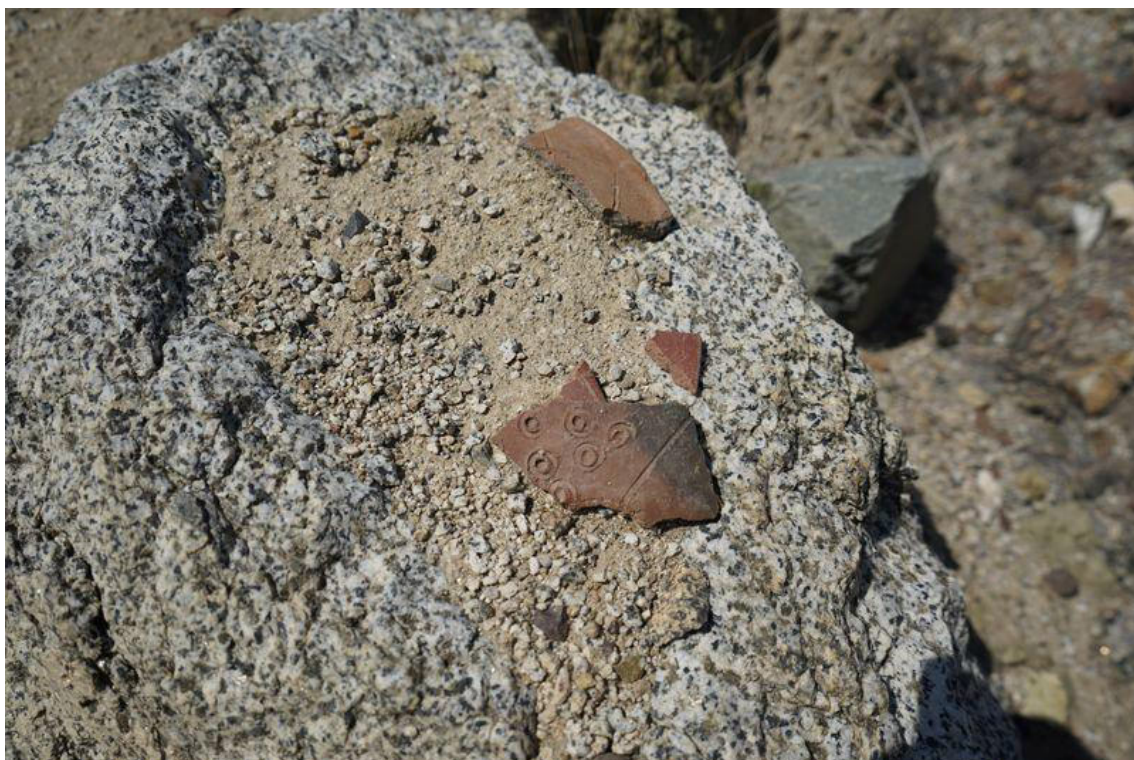
**Imagen 10:** Material cerámico registrado en el extremo Este del Sitio Arqueológico "Lisa Alta B". Nótese la presencia de fragmentos diagnósticos.

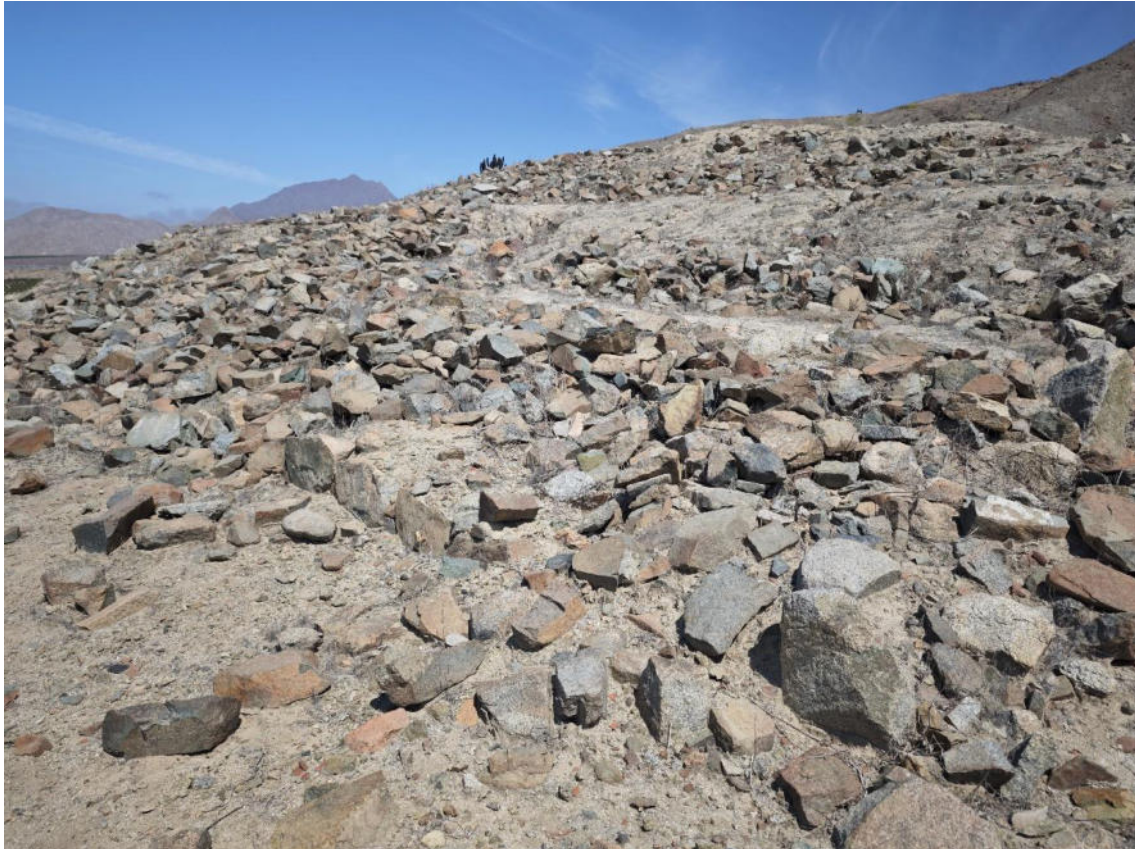
**Imagen 11:** Edificio aterrazado ubicado al extremo oeste del Sitio Arqueológico "Lisa Alta B".

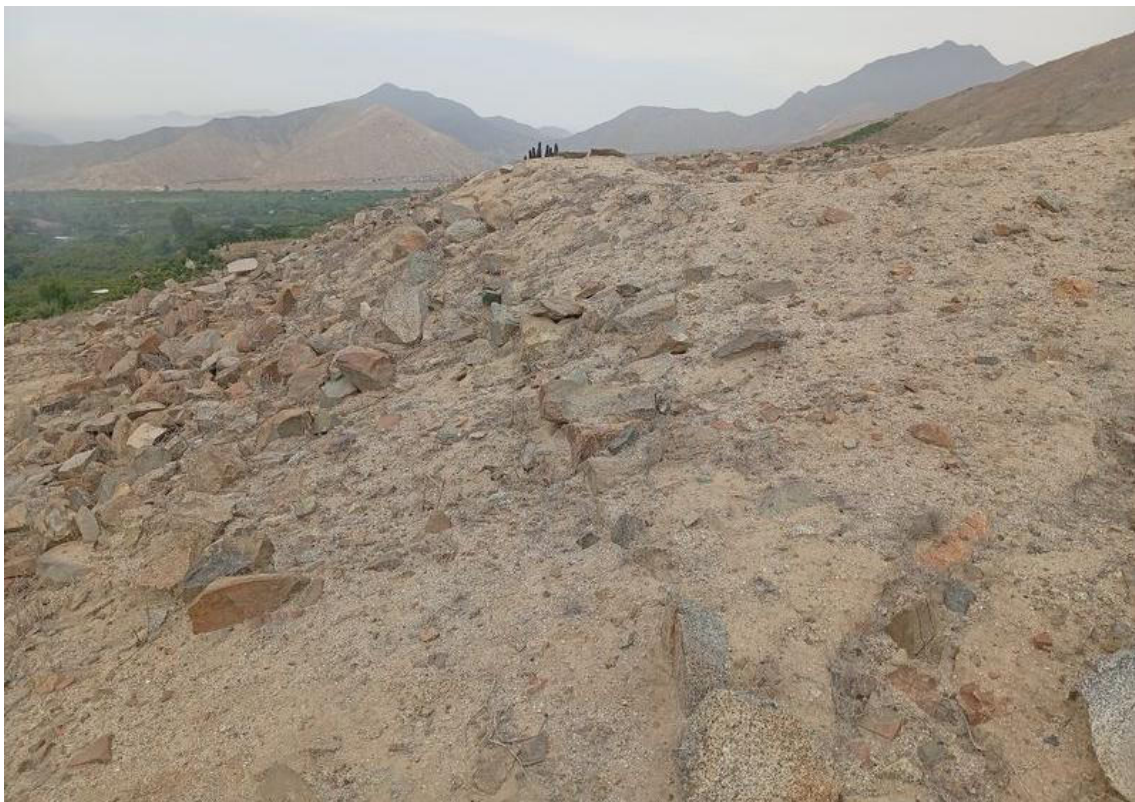
**Imagen 12:** Detalle de muros de piedras que conforman el edificio ubicado al extremo oeste del Sitio Arqueológico "Lisa Alta B".

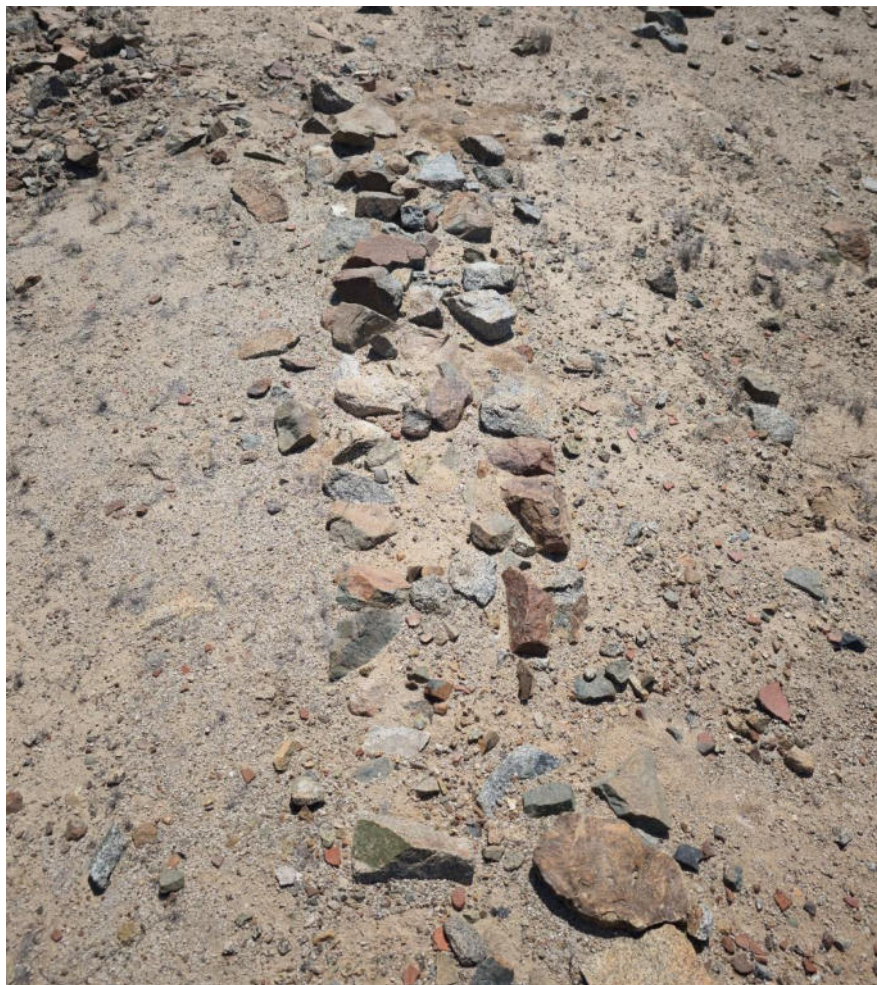
**Imagen 13:** Detalle de muro de doble cara en la parte alta del edificio ubicado al extremo oeste del Sitio Arqueológico "Lisa Alta B".

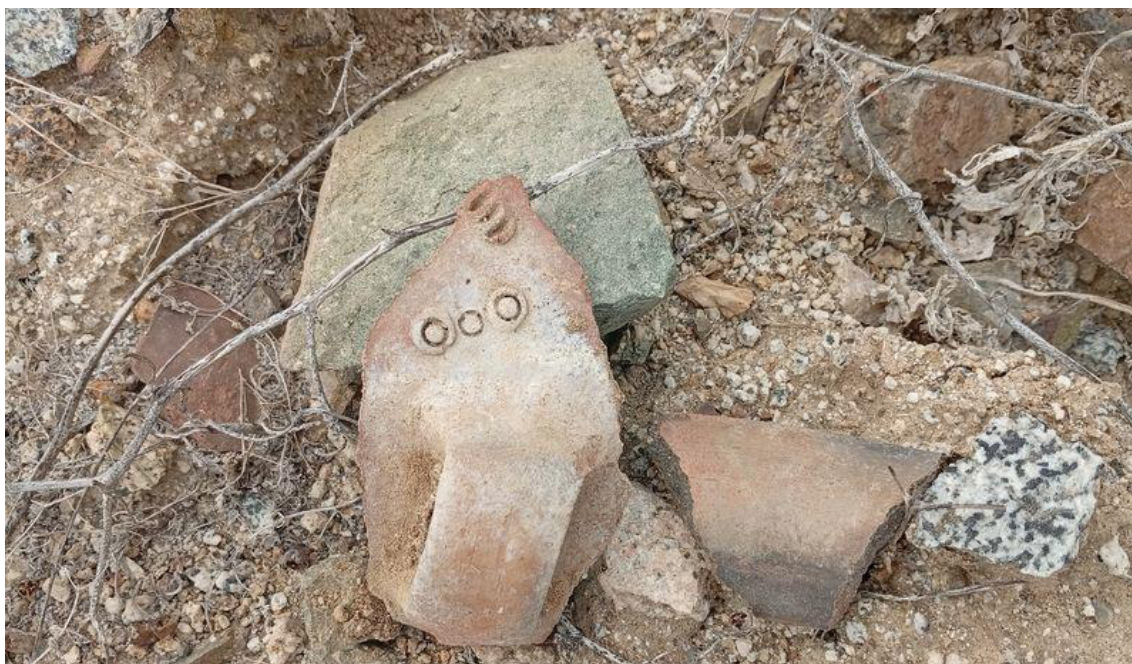
**Imagen 14:** Fragmentos de cerámica diagnostica registrados en el extremo oeste del Sitio Arqueológico "Lisa Alta B"

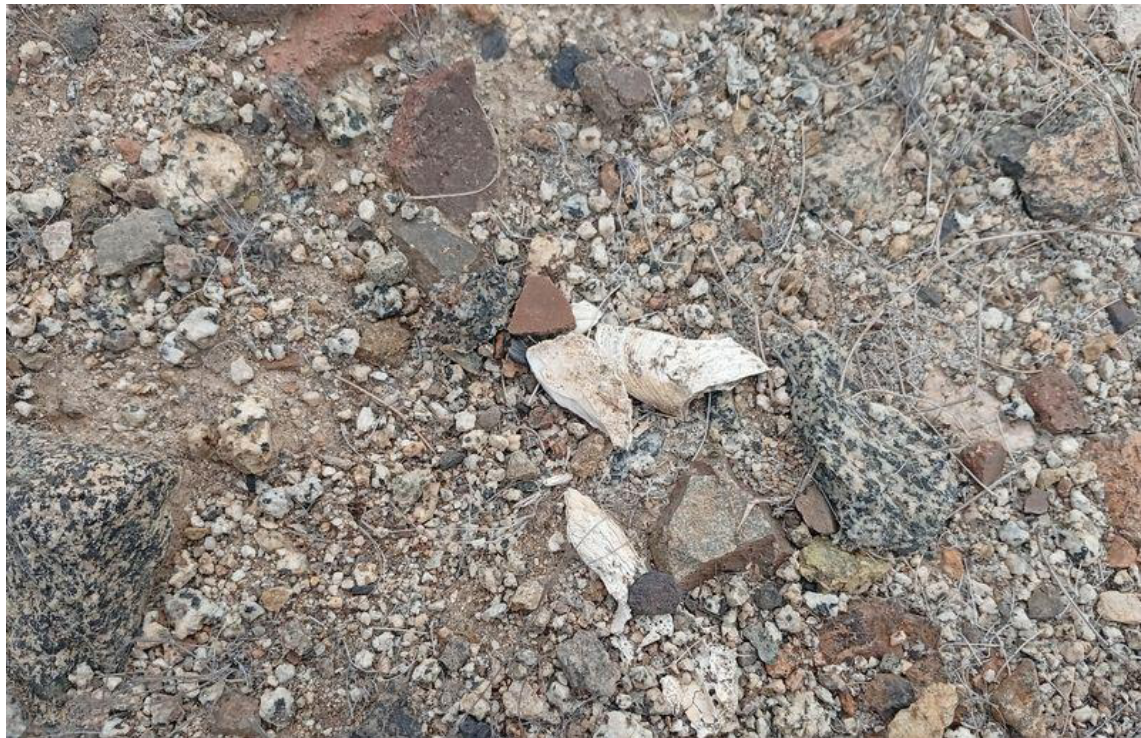
**Imagen 15:** Fragmentos de cerámica y restos malacológicos registrados en el extremo oeste del Sitio Arqueológico "Lisa Alta B"

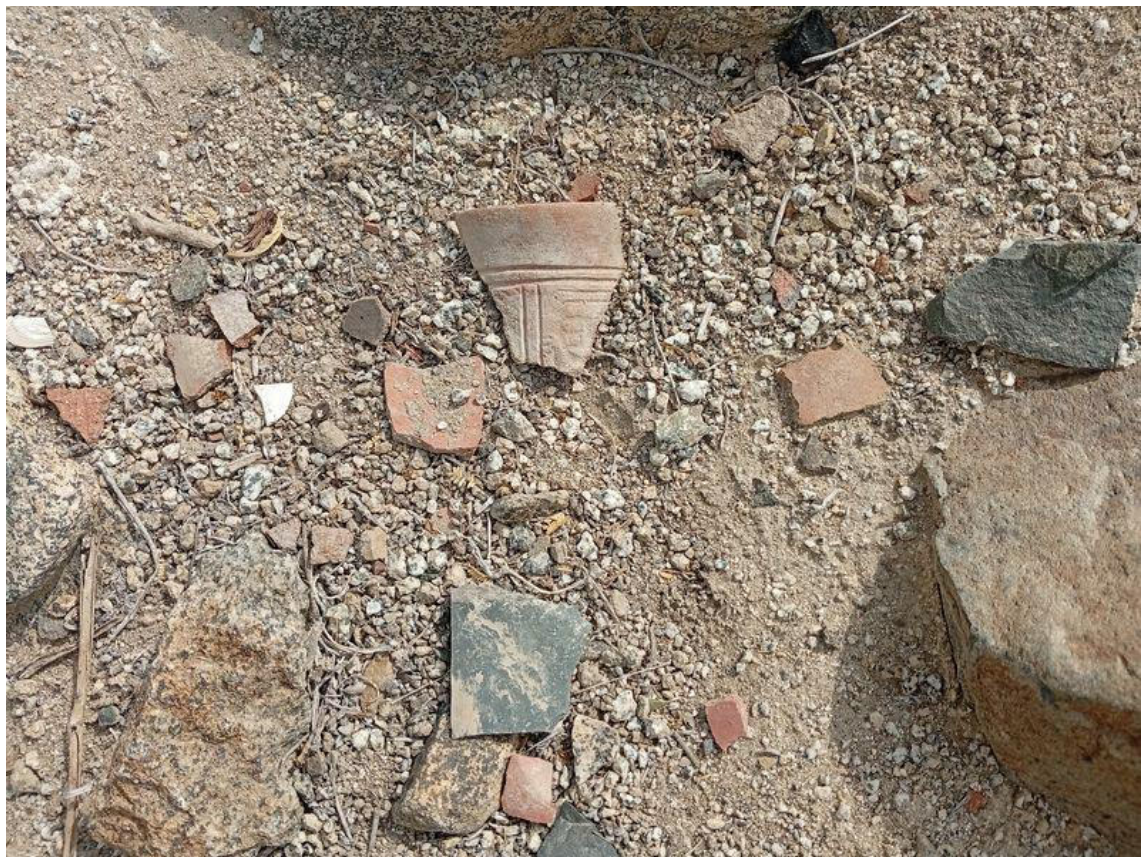
**Imagen 16:** Fragmentos de cerámica registrados en el extremo oeste del Sitio Arqueológico "Lisa Alta B"

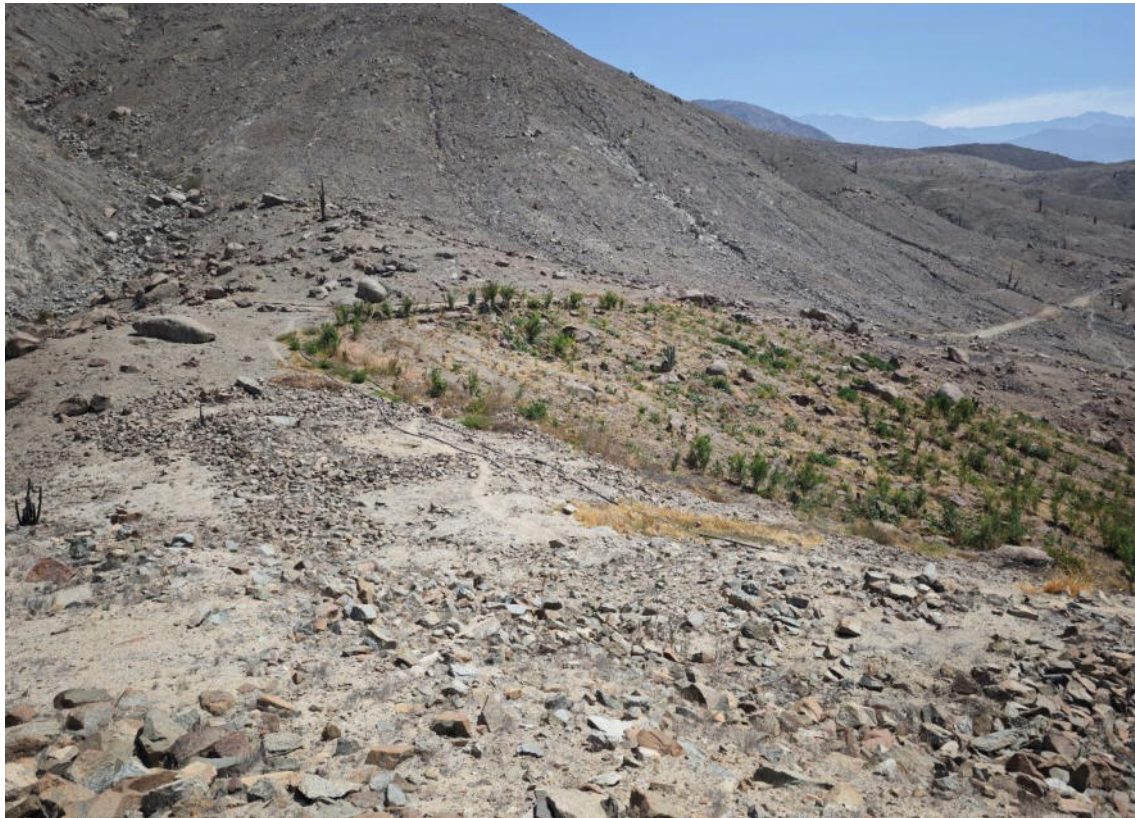
*Durante el reconocimiento de campo se constató la presencia de palos guía asociados a cada planta, así como la instalación de mangueras de riego y postes de madera, posiblemente utilizados para cercos de delimitación.*

**Imagen 17:** Vista general del Sitio Arqueológico "Lisa Alta B". Nótese la afectación por el avance agrícola y las mangueras.

| | <i>elementos del sistema de riego que atraviesan, se apoyan o se encuentran en contacto directo con muros y estructuras arqueológicas.</i> |

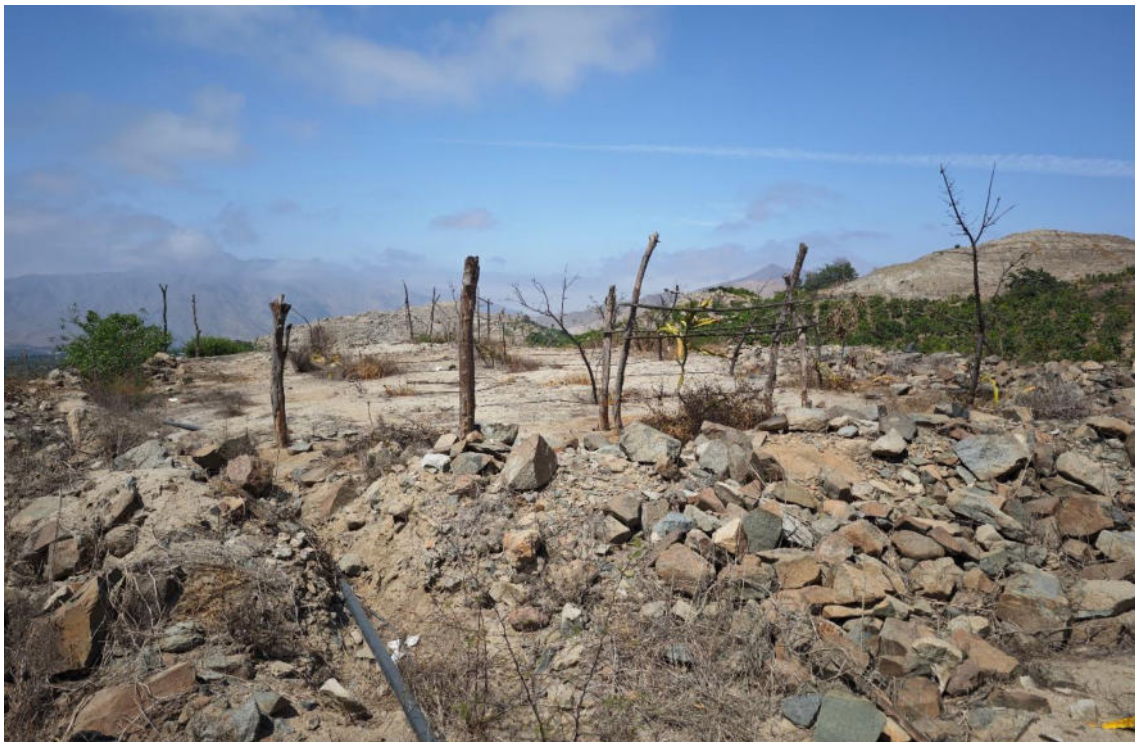
**Imagen 18:** Presencia de postes de maderas, posiblemente para cercos, al interior del Sitio Arqueológico "Lisa Alta B".
