RESOLUCIÓN DIRECTORAL N° 225 -2019/DGPA/VMPCIC/MC

Asunto: Determinación de Proteccción Provisonal del "Sitio Arqueológico Complejo Ucupe – Chaquiras / Cerro Purulén" ubicado en el distrito de Lagunas, provincia de Chiclayo, departamento de Lambayeque.

INFORME N° D000044-2019-DSFL/MC

INFORME N° D000007-2019-DSFL-MMP/MC

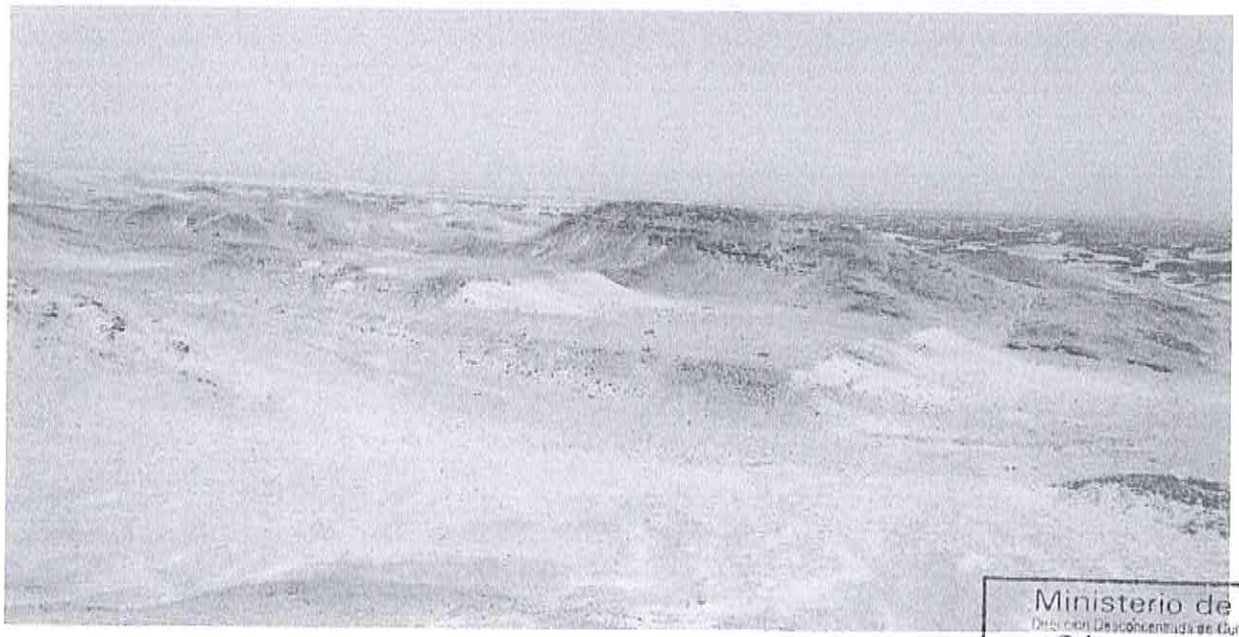
Vista general, del sitio arqueológico Cerro Purulen - Murales de Ucupe

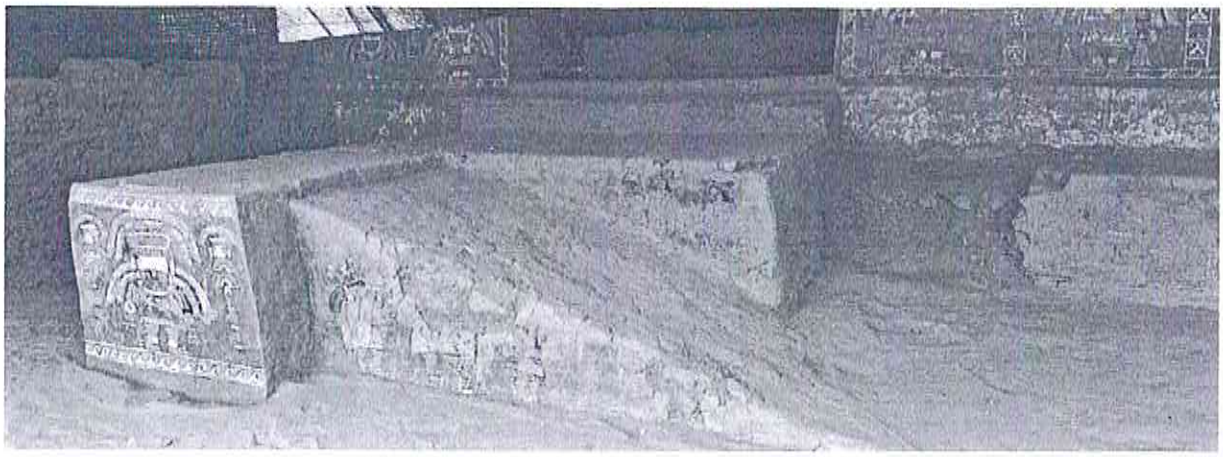
Vista de una de los edificios, consistentes en plataformas superpuestas, en Cerro Purulen

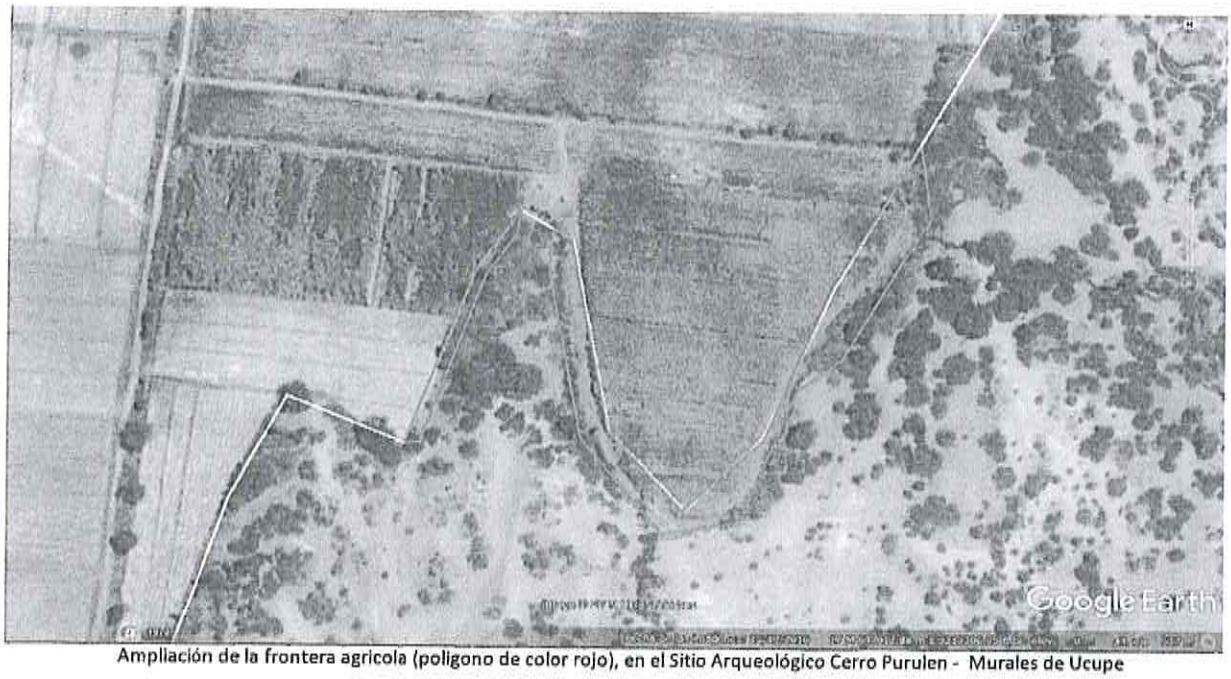
De la afectación: En el Informe de inspección se describe que la afectación es por la excavación, remoción y nivelación del sitio arqueológico, con la finalidad de ampliación de la frontera agrícola. En algunos casos se está destruyendo los hitos colocados e manera preventiva. Nivelación del terreno para sembríos de pan llevar

Estado de conservación: El sitio arqueológico ha sido impactado negativamente debido a la alteración y destrucción de los contextos arqueológicos como consecuencia de la ampliación de la frontera agrícola. Mal estado de conservación, debido a la crianza y cultivo dentro del sitio arqueológico.

Vista Genral del área alterada (poligono rojo), en el sitio Arqueológico Cerro Purulen - Murales Ucupe (poligono blanco). La alteración consiste en la ampliación de la forntera agricola en el sector denominado Cementerio de Yanla

ARTÍCULO SEGUNDO. - DISPONER como medidas provisionales, en la poligonal especificada en el artículo precedente: *"Efectuar inspecciones inopinadas, incautaciones; así como la colocación de hitos y paneles informativos sobre la intangibilidad de la zona arqueológica; a fin de evitar una mayor afectación del Sitio Arqueológico".*
