RESOLUCION DIRECTORAL N° 000010-2021-DGPA/MC

ARTÍCULO PRIMERO.- DETERMINAR la Protección Provisional del Paisaje Arqueológico Lagunillas, ubicado en el distrito de Pacaycasa, provincia de Huamanga, departamento de Ayacucho;

Asunto : PRESENTO EXPEDIENTE TÉCNICO PARA DECLARATORIA DE PROTECCIÓN PROVISIONAL DEL PAISAJE ARQUEOLÓGICO LAGUNILLAS, DISTRITO DE PACAYCASA PROVINCIA DE HUAMANGA AYACUCHO.

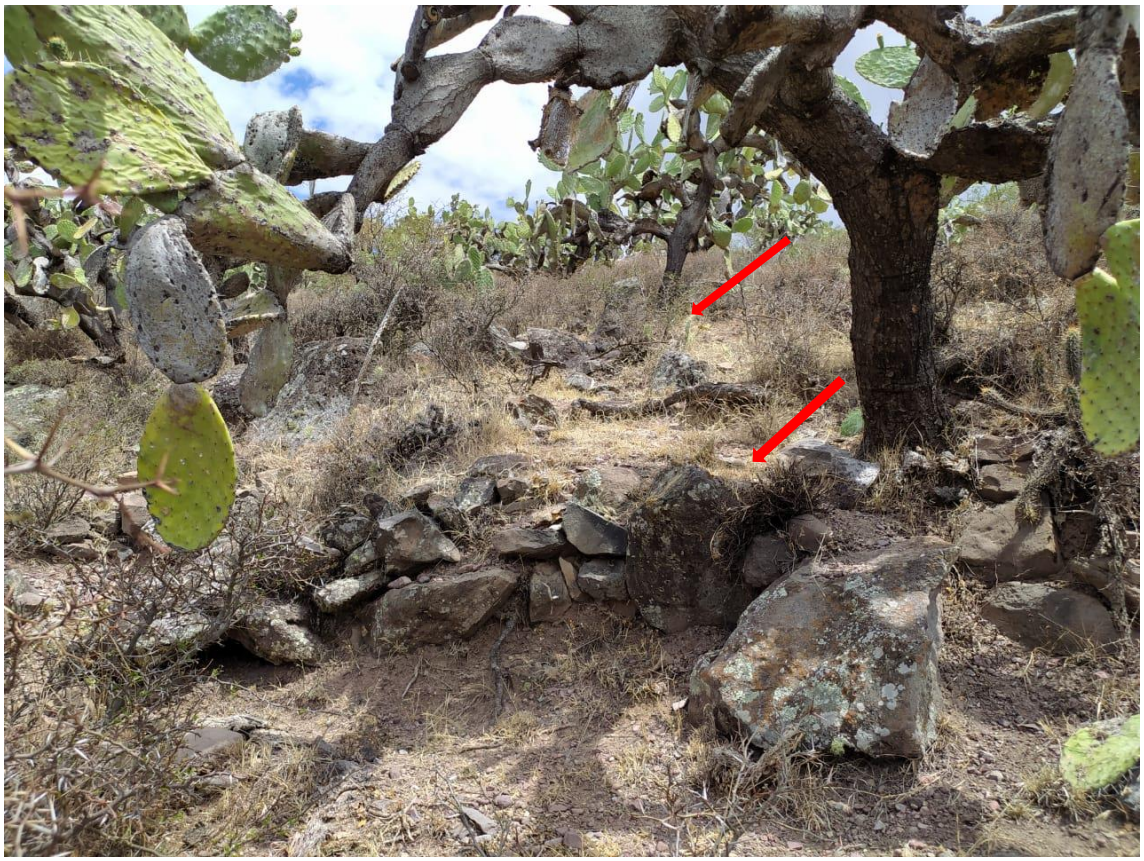
Imagen 1: Vista general tomada del noreste de la ladera por donde se distribuyen las terrazas. El círculo amarillo representa el área donde se presentan las cabeceras de estructuras circulares.

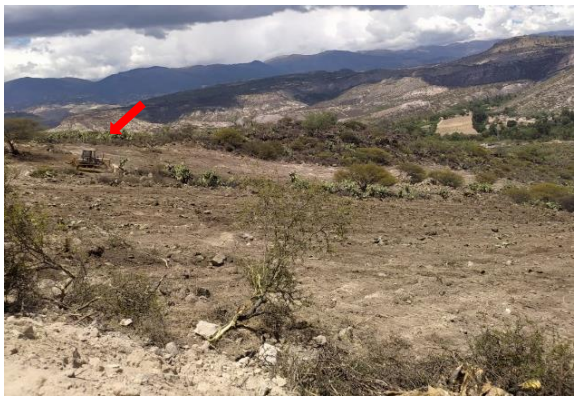
> ***Agentes antrópicos:*** *En los últimos años y actualmente el paisaje de Lagunillas ha sufrido diversas afectaciones como carreteras que cortan el área, caminos, trochas carrozables, sistemas de riego, construcciones, remociones para la siembra y excavaciones con el fin de ampliar las áreas urbanas y agrícolas. Actualmente, existen proyectos que pretenden ampliar aún más las fronteras agrícolas como parte de las actividades de la comunidad de Huayllapampa.*
>
> ***Factores naturales:*** *Las lluvias han erosionado el área y colapsado los muros de las terrazas, de igual manera, la abundante vegetación y la intemperie coadyuva a la destrucción de los elementos arqueológicos.*

Imagen 13 y 14: Ejemplos del modo cómo se viene afectando el área del paisaje de Lagunillas, en la imagen 13: excavación con maquinaria, y en la imagen 14: apertura de trocha carrozable, con además huellas de la maquinaria.

MEDIDA		*REFERENCIA*
- Paralización y/o cese de la afectación:	*X*	*Se ha realizado inspecciones oculares exhortándose a los pobladores de Huayllapampa al cese de las afectaciones, una de ellas ha llevado a la paralización de obras. Asimismo, se hizo las notificaciones respectivas al alcalde distrital y presidente de la comunidad.*
