RESOLUCION DIRECTORAL N° 000101-2021-DGPA/MC

Asunto : REMISIÓN DEL INFORME DE INSPECCIÓN EN EL PAISAJE ARQUEOLÓGICO MAHAMAES - PUERTO VIEJO 1 SECTOR 2.

INFORME N° 000094-2021-DSFL-MDR/MC

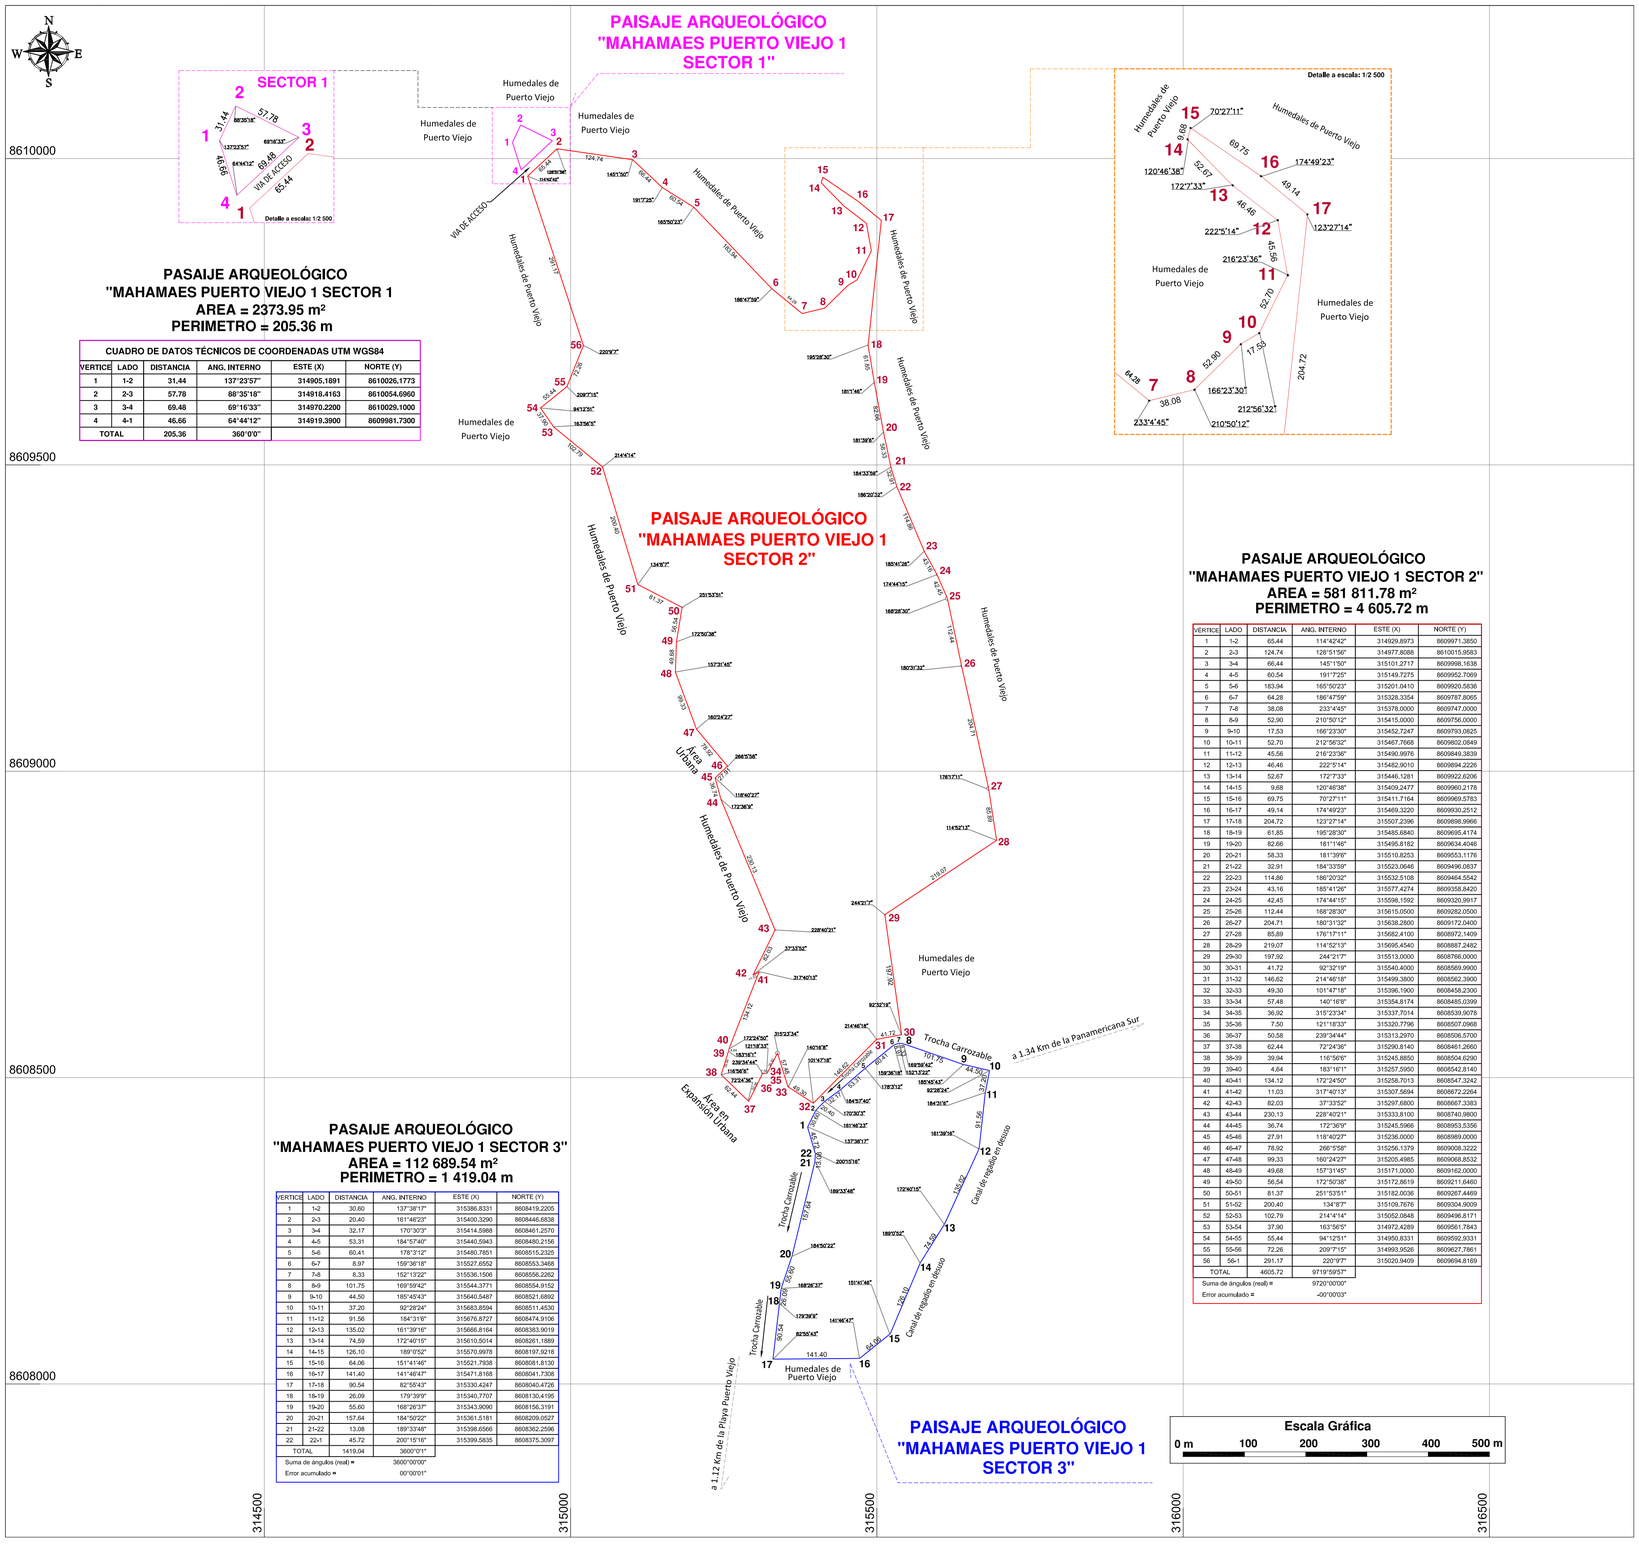
PAISAJE ARQUEOLÓGICO
"MAHAMAES PUERTO VIEJO 1
SECTOR 1"
SECTOR 1
Detalle a escala: 1/2 500
PASAJE ARQUEOLÓGICO
"MAHAMAES PUERTO VIEJO 1 SECTOR 1
AREA = 2373.95 m²
PERIMETRO = 205.36 m
CUADRO DE DATOS TÉCNICOS DE COORDENADAS UTM WGS84
VERTICE | LADO | DISTANCIA | ANG. INTERNO | ESTE (X) | NORTE (Y)
1 | 1-2 | 31.44 | 137°23'57" | 314905.1891 | 8610026.1773
2 | 2-3 | 57.78 | 88°35'16" | 314918.4163 | 8610054.6960
3 | 3-4 | 69.48 | 69°16'33" | 314970.2200 | 8610029.1000
4 | 4-1 | 45.66 | 64°44'12" | 314919.3900 | 8609981.7300
TOTAL | | 205.36 | 360°0'0" |
Humedales de Puerto Viejo
VIA DE ACCESO
PAISAJE ARQUEOLÓGICO
"MAHAMAES PUERTO VIEJO 1
SECTOR 2"
Detalle a escala: 1/2 500
PASAJE ARQUEOLÓGICO
"MAHAMAES PUERTO VIEJO 1 SECTOR 2"
AREA = 581 811.78 m²
PERIMETRO = 4 605.72 m
VERTICE | LADO | DISTANCIA | ANG. INTERNO | ESTE (X) | NORTE (Y)
1 | 1-2 | 65.44 | 114°42'42" | 314929.8973 | 8609971.3850
2 | 2-3 | 124.74 | 128°51'56" | 314977.8088 | 8610015.9583
