RESOLUCION DIRECTORAL N° 000075-2022-DGPA/MC

Asunto : INFORME TÉCNICO DE VIABILIDAD DE LA DETERMINACIÓN DE PROTECCION PROVISIONAL DEL SITIO ARQUEOLÓGICO CERRO PIÑAS O SITIO ARQUEOLÓGICO VV.93-1:2/20, DISTRITO DE VIRU, PROVINCIA DE VIRU, DEPARTAMENTO LA LIBERTAD.

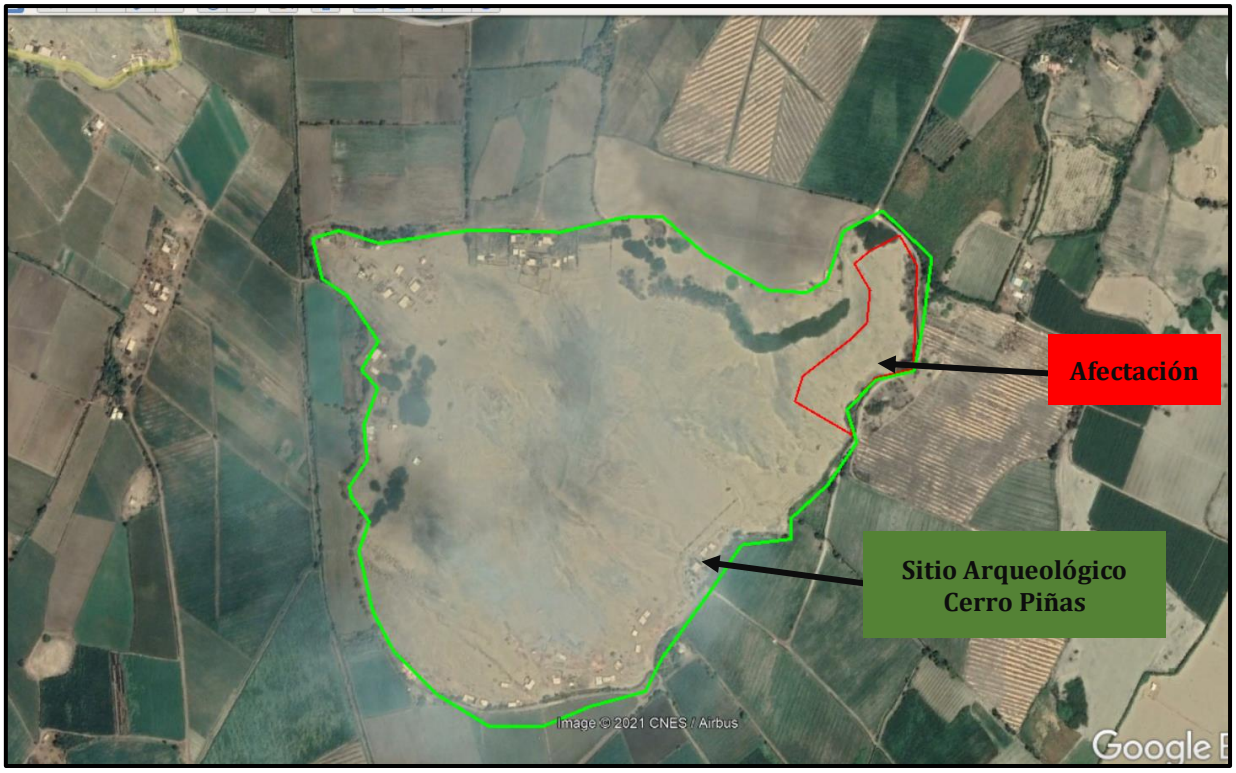
Preservación	El área intangible del sitio arqueológico Cerro Piñas o Sitio Arqueológico VV.93-1:2/20, se encuentra impactado negativamente por la remoción de áreas para la habilitación agrícola, con surcos, instalación de riego tecnificado, sembrado de plantas, la construcción de una vivienda sin conexiones de luz ni agua, el acondicionamiento por terrazas y crianza de animales, implicando un constante deterioro del sitio arqueológico Cerro Piñas o Sitio Arqueológico VV.93-1:2/20. Las afectaciones registradas abarcan un total de 49,952.69 m2 que corresponde el 10.45 % aproximadamente del total del área que es 478,113.77 m^2 (69.23299 ha).				
Fragilidad	El sitio arqueológico Cerro Piñas o Sitio Arqueológico VV.93-1:2/20, se encuentra afectado por la remoción de áreas para la habilitación agrícola, con surcos, instalación de riego tecnificado, sembrado de plantas, la construcción de una vivienda sin conexiones de luz ni agua, el acondicionamiento por terrazas y crianza de animales; por lo tanto, la condición de sus contextos asociados y contenido cultural se encuentra en estado vulnerable y en riesgo de destrucción, esto debido a la expansión de estas actividades no compatibles al interior

Imagen 02. Área de afectación (En rojo) del Sitio Arqueológico Cerro Piñas
