RESOLUCION DIRECTORAL N° 000102-2022-DGPA/MC

Asunto : Informe legal- INFORME TÉCNICO DE VIABILIDAD DE LA DETERMINACIÓN DE LA PROTECCIÓN PROVISIONAL DEL BIEN INMUEBLE PREHISPÁNICO HUACA MEDINA.

Asunto : INFORME TÉCNICO DE VIABILIDAD DE LA DETERMINACIÓN DE LA PROTECCIÓN PROVISIONAL DEL BIEN INMUEBLE PREHISPÁNICO HUACA MEDINA.

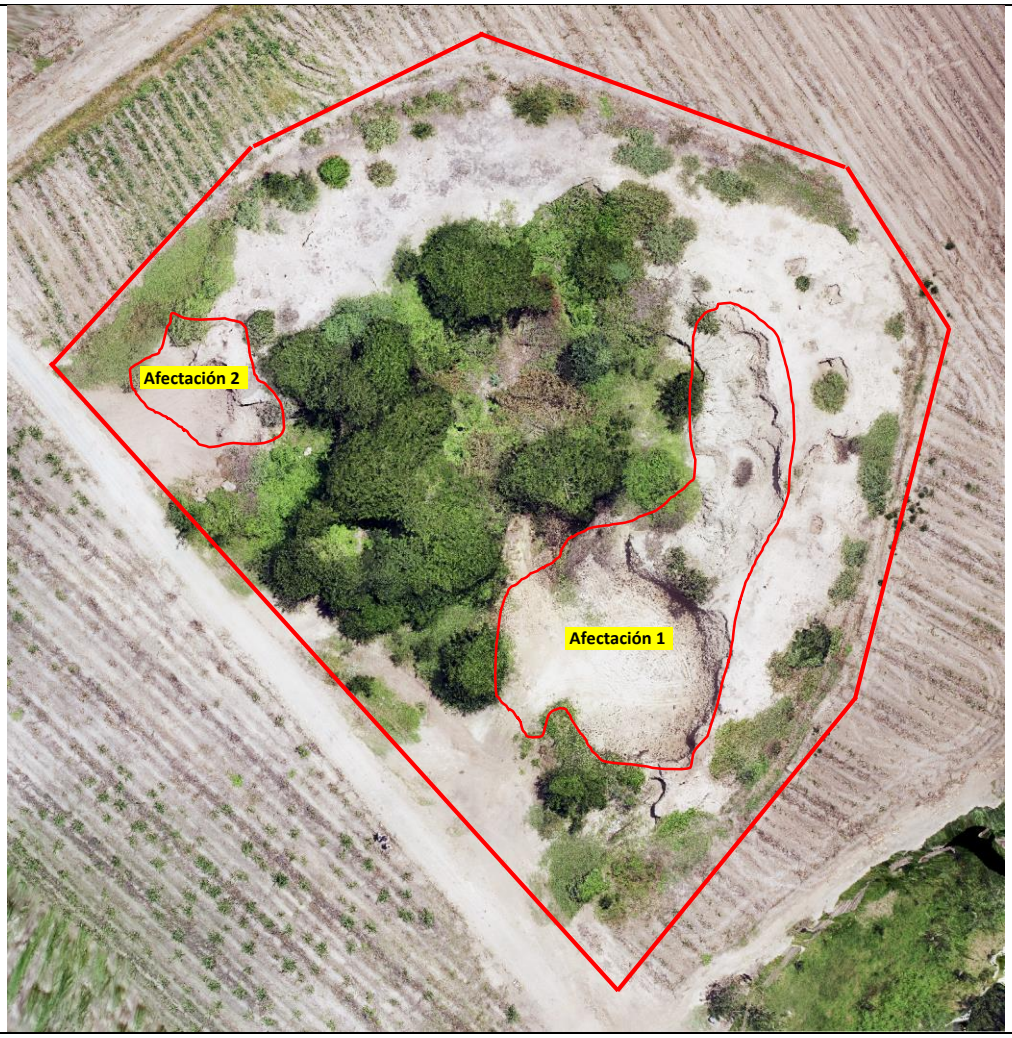
***Afectación 1**: La extracción de arcilla se ha realizado con maquinaria pesada (cargador frontal bulldozer, retroexcavadora y volquetes para el trasporte). Esta actividad ilegal lo realizan pobladores de la jurisdicción con el fin de extraer arcilla de buena calidad de la estructura de la huaca para la realización de trabajos domésticos como la elaboración de adobes y revoques de sus viviendas. El material extraído supera los 1500 metros cúbicos, la afectación se ubica entre las coordenadas UTM (WGS84) ESTE (X) 660731.0000 - NORTE (Y) 9234858.0000 (Ver imágenes).*

***Afectación 2**: El desmonte de construcción, ha sido arrojado en el lado noroeste del sitio arqueológico; el arrojo de este tipo de material altera la estratigrafía cultural del sitio, se estima que las pilas de desmonte superan los 40.00 metros cúbicos. La afectación se ubica entre las coordenadas UTM (WGS84) ESTE (X) 660687.0000 - NORTE (Y) 9234880.0000 (Ver imágenes)."*

Imagen 02: Vista aérea del sitio arqueológico Huaca Medina, señalando la ubicación de las afectaciones 1 y 2 (elaboración propia).
