RESOLUCION DIRECTORAL N° 000086-2023-DGPA/MC

Asunto : PROTECCIÓN PROVISIONAL DEL BIEN INMUEBLE PREHISPÁNICO SITIO ARQUEOLÓGICO EL CERRITO - SIPÁN.

Asunto : INFORME TÉCNICO DE VIABILIDAD DE LA DETERMINACIÓN DE LA PROTECCIÓN PROVISIONAL DEL BIEN INMUEBLE PREHISPÁNICO SITIO ARQUEOLÓGICO EL CERRITO - SIPÁN.

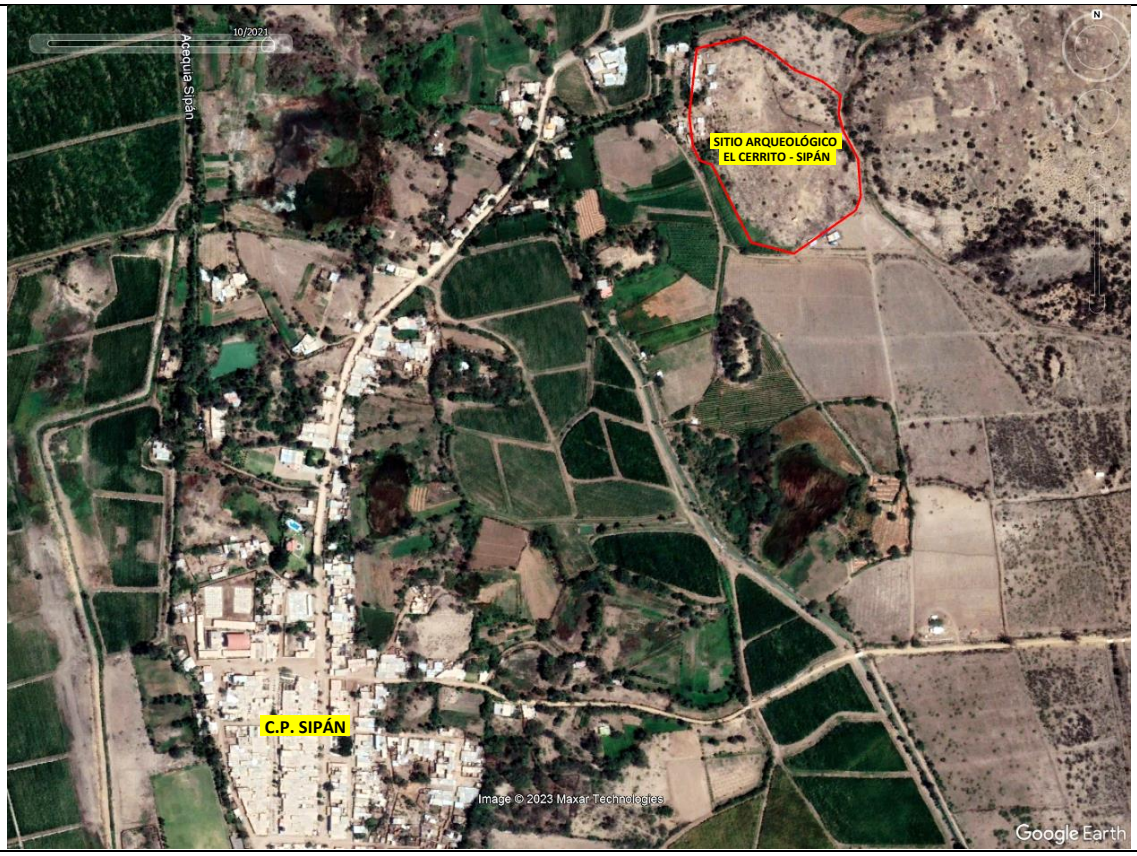
Se ha realizado la nivelación del suelo, alterando importantes vestigios arqueológicos en superficie y subsuelo. La afectación se sitúa entre las coordenadas planas UTM (WGS84) ESTE (X) 655010.0000 - NORTE (Y) 9247595.0000. Asimismo, se verifica la Instalación de 18 cisternas (rotoplast-eternit) para almacenar agua y tres ductos de PVC de carga y descarga de 2” y 4” de diámetro.

Imagen 02: Vista satelital del sitio arqueológico El Cerrito -Sipán, señalando la zona afectada (tomada del software Google Earth 12.01.2023).
