RESOLUCION DIRECTORAL N° 000190-2023-DGPA/MC

INFORME N° 000215-2023-DGPA-ARD/MC

Asunto : PROTECCION PROVISIONAL del Sitio Arqueológico Chiflón ubicado en el distrito de Quequeña, provincia y departamento de Arequipa.

INFORME N° 001102-2023-DSFL/MC

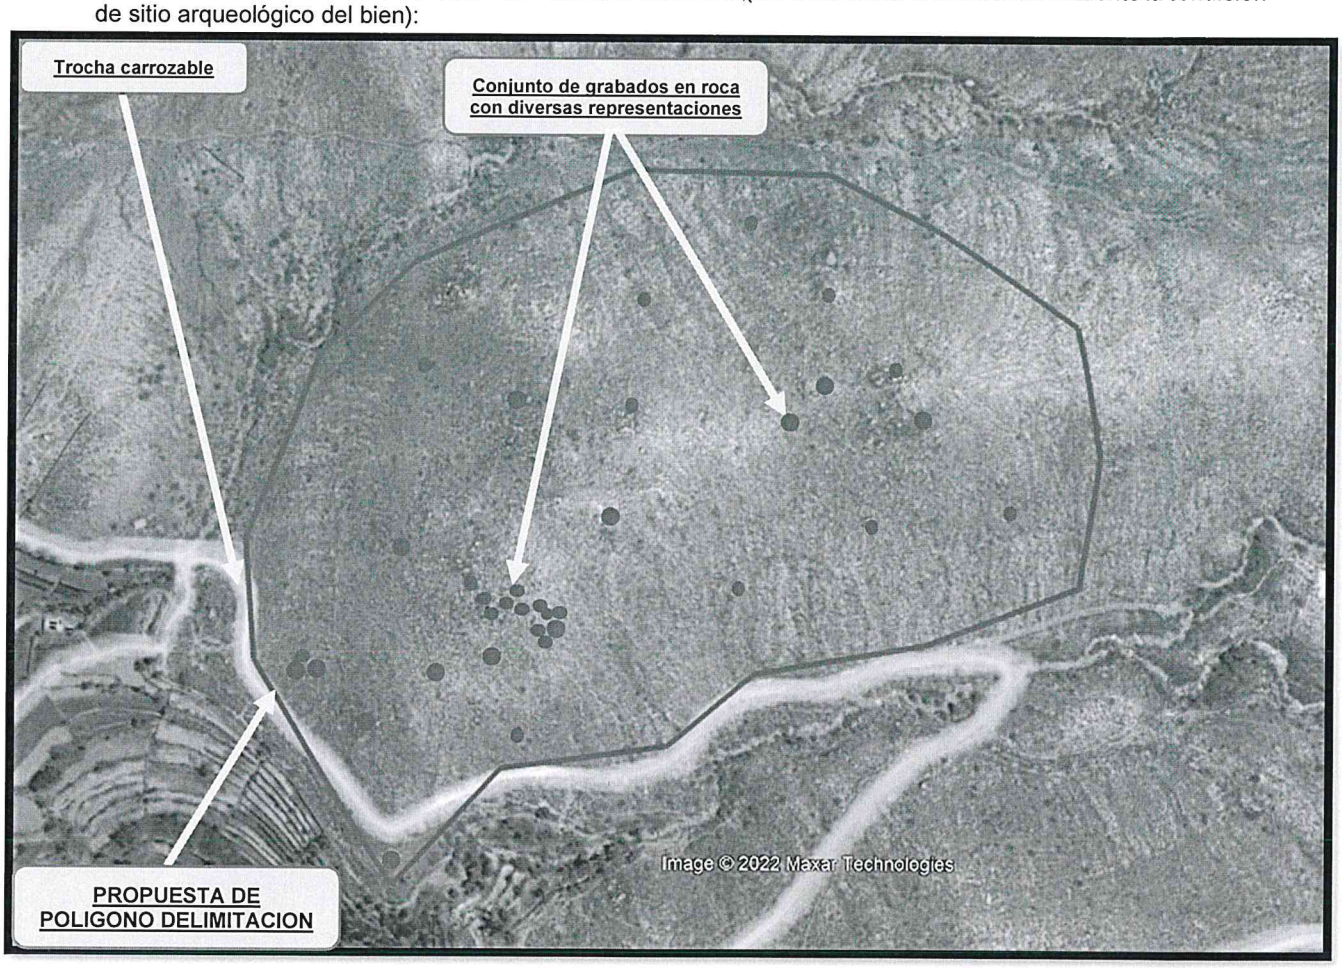
Imagen satelital N° 01, que muestra la ubicación de las evidencias arqueológicas y el área propuesta para su protección provisional, entendiéndose que vienen siendo afectados por acciones antrópicas considerándose un peligro latente para este importante espacio, (Fuente: Google Earth 2022).

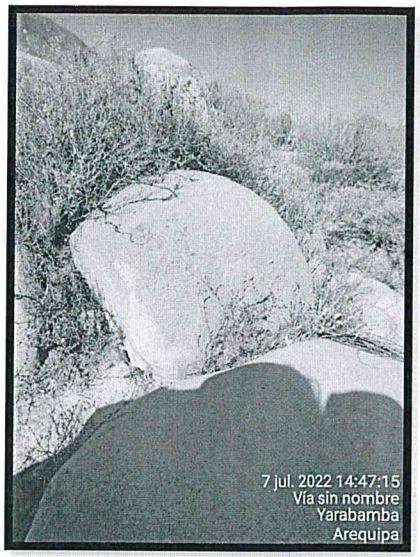
Foto N° 08, Vista fotográfica en la que se puede apreciar representaciones zoomorfas en un grabado en roca.

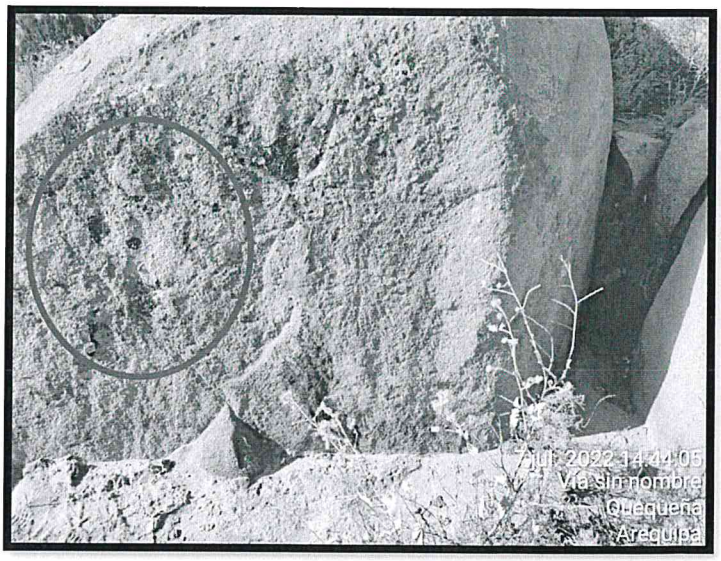
Foto N° 10, Vista fotográfica en la que se puede apreciar desgaste en la roca producto factores naturales y antrópicos.

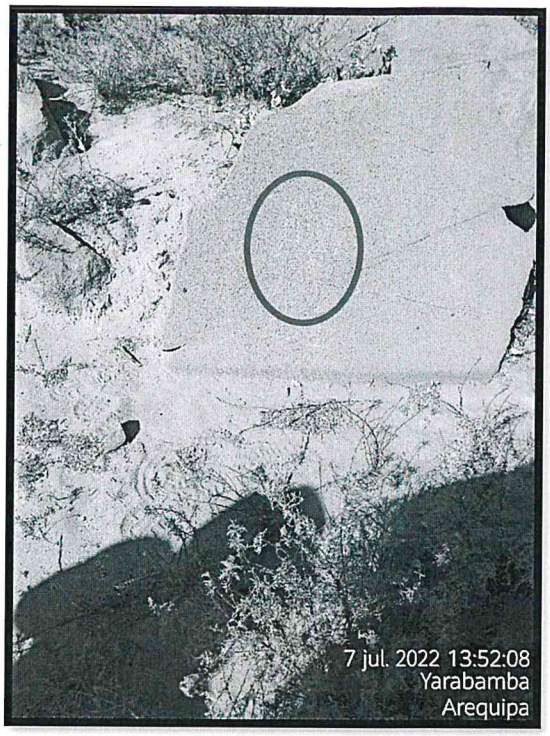
Foto N° 12, Vista fotográfica en la que se puede apreciar marcas con yeso

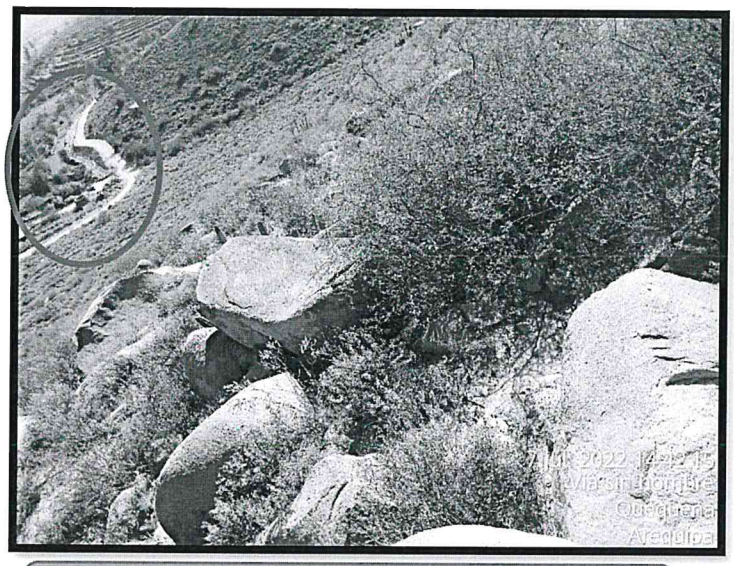
Foto N° 13, Vista fotográfica en la que se puede apreciar la apertura de una trocha carrozable alterando el espacio con compromiso arqueológico.

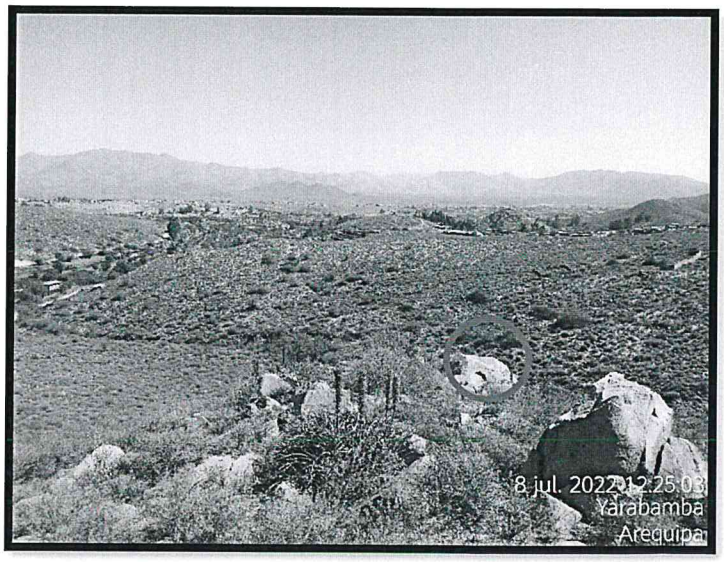
Foto N° 14, Vista fotográfica en la que se puede apreciar los grabados fracturados al igual que estos fueron reutilizados como marcadores de territorio.

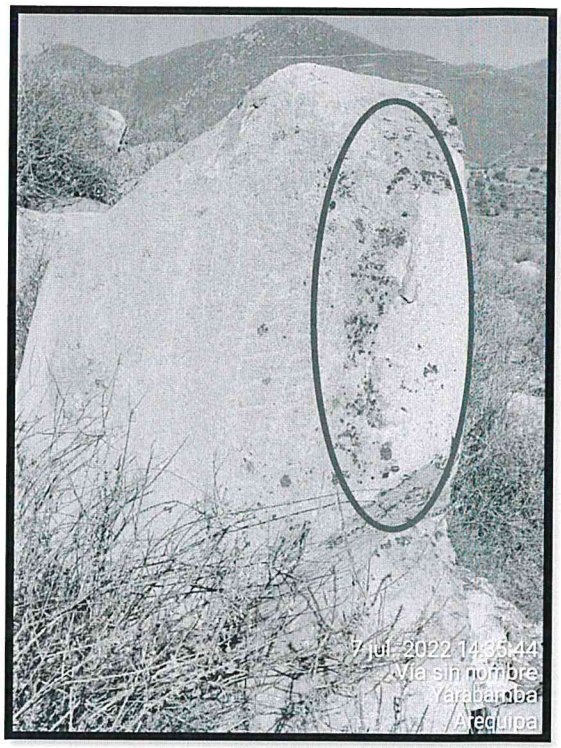
Foto N° 16, Vista fotográfica en la que se puede apreciar los grabados fracturados al igual que estos fueron reutilizados como marcadores de territorio.
