RESOLUCION DIRECTORAL N° 000207-2023-DGPA/MC

Que, mediante Informe de Inspección N° 030-2023-JBP de fecha 15 de setiembre de 2023 que sustenta el Informe Técnico de Viabilidad de la Determinación de la Protección Provisional del Bien Inmueble Prehispánico, el especialista de la Dirección Desconcentrada de Cultura Arequipa sustenta la propuesta de protección provisional del Sitio Arqueológico Cementerio Yanaqoto; especificando los fundamentos sobre la valoración cultural positiva y niveles de vulnerabilidad del bien inmueble objeto de protección provisional, de acuerdo con los lineamientos y criterios técnicos contenidos en la Directiva N° 003-2018-VMPCIC/MC. En el referido informe se indica que el monumento arqueológico prehispánico viene siendo objeto de afectación verificada debido a agentes antrópicos y factores naturales, según lo siguiente:

Asunto : INFORME N° 030-2023-JBP - PP- POLÍGONO SITIO ARQUEOLÓGICO CEMENTERIO YANAQOTO-CHUQUIBAMBA.

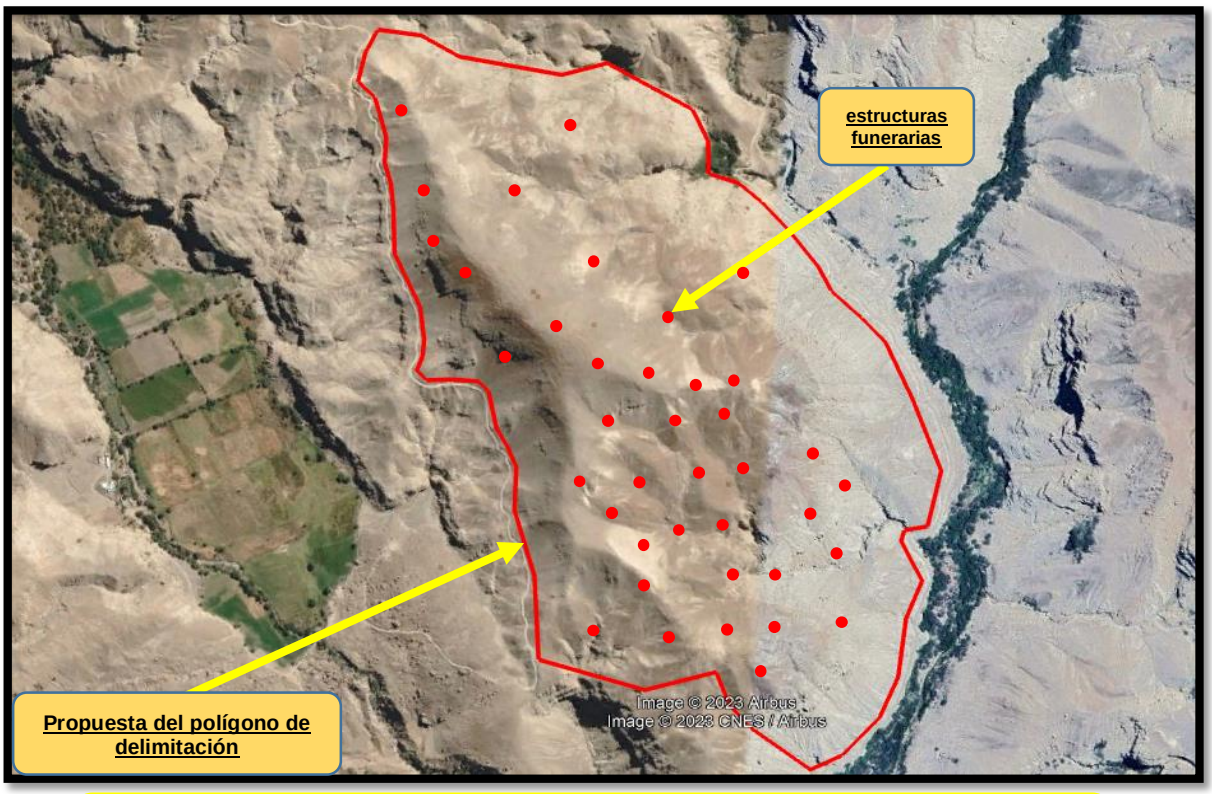
Imagen satelital N° 01, que muestra la ubicación de las evidencias arqueológicas (espacios funerarios) y el área propuesta para su protección provisional, entendiéndose que vienen siendo afectados por acciones antrópicas como el waqueo considerándose un peligro latente para este importante espacio cultural, (Fuente: Google Earth 2023).

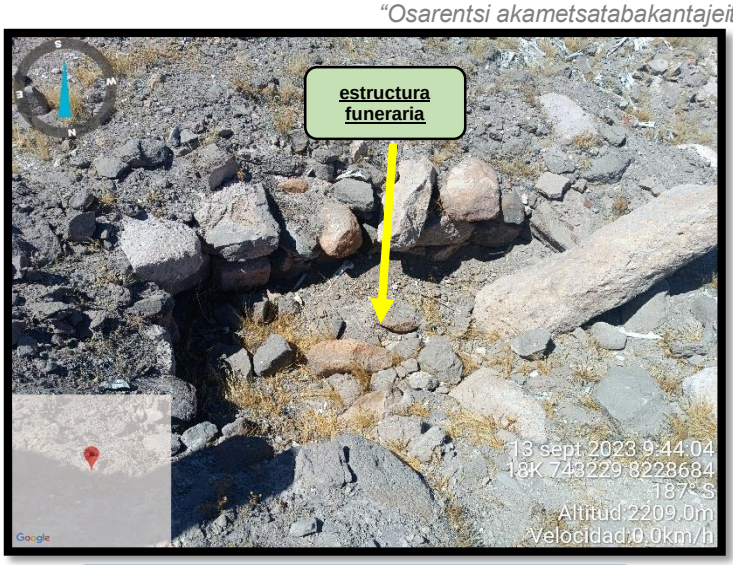
Foto N° 01: véase en la imagen fotográfica una estructura arquitectónica funeraria de data prehispánica en mal estado de conservación.

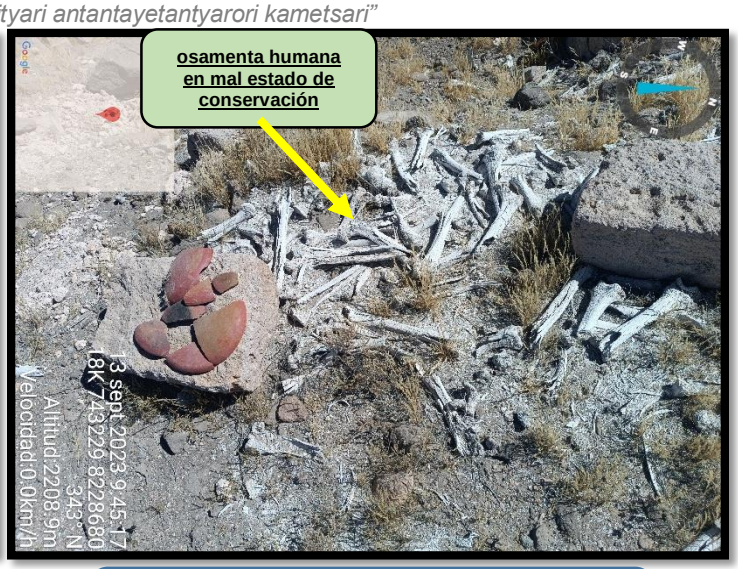
Foto N° 02: véase en la imagen fotográfica gran cantidad de osamenta humana asociado a fragmentos de cerámica.

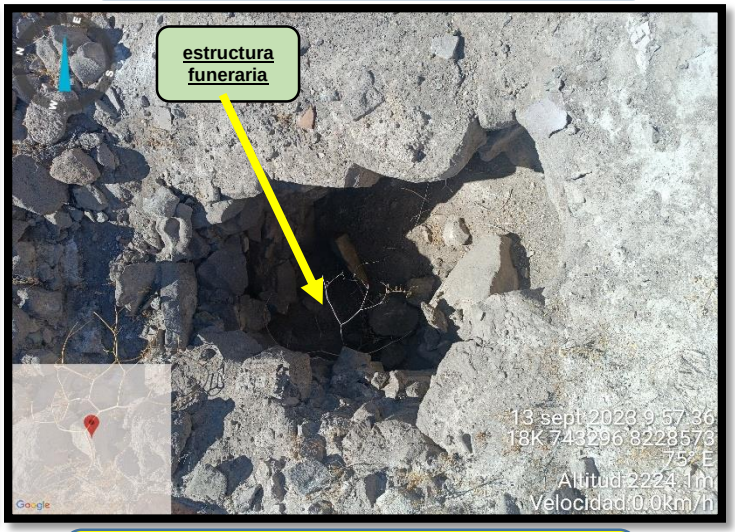
Foto N° 03: véase en la imagen fotográfica la afectación ocasionada a este espacio producto del waqueo, deteriorando paulatinamente.

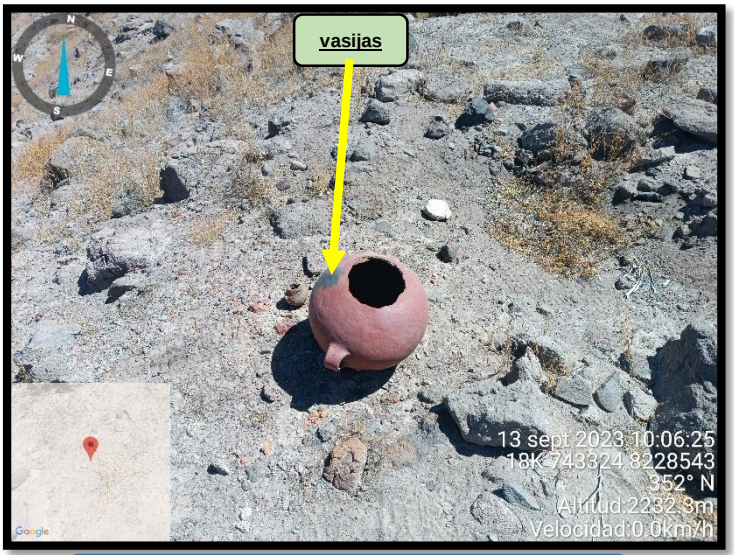
Foto N° 04: véase en la imagen fotográfica una estructura arquitectónica funeraria en mal estado de conservación por el waqueo.
