RESOLUCION DIRECTORAL N° 000024-2025-DGPA-VMPCIC/MC

INFORME N° 000024-2025-DGPA-VMPCIC-ARD/MC

Asunto : Remisión del Informe de inspección al Paisaje Arqueológico Camino Prehispánico Huampaní Sector 1, ubicado en el distrito de Santa Lurigancho, provincia y departamento de Lima.

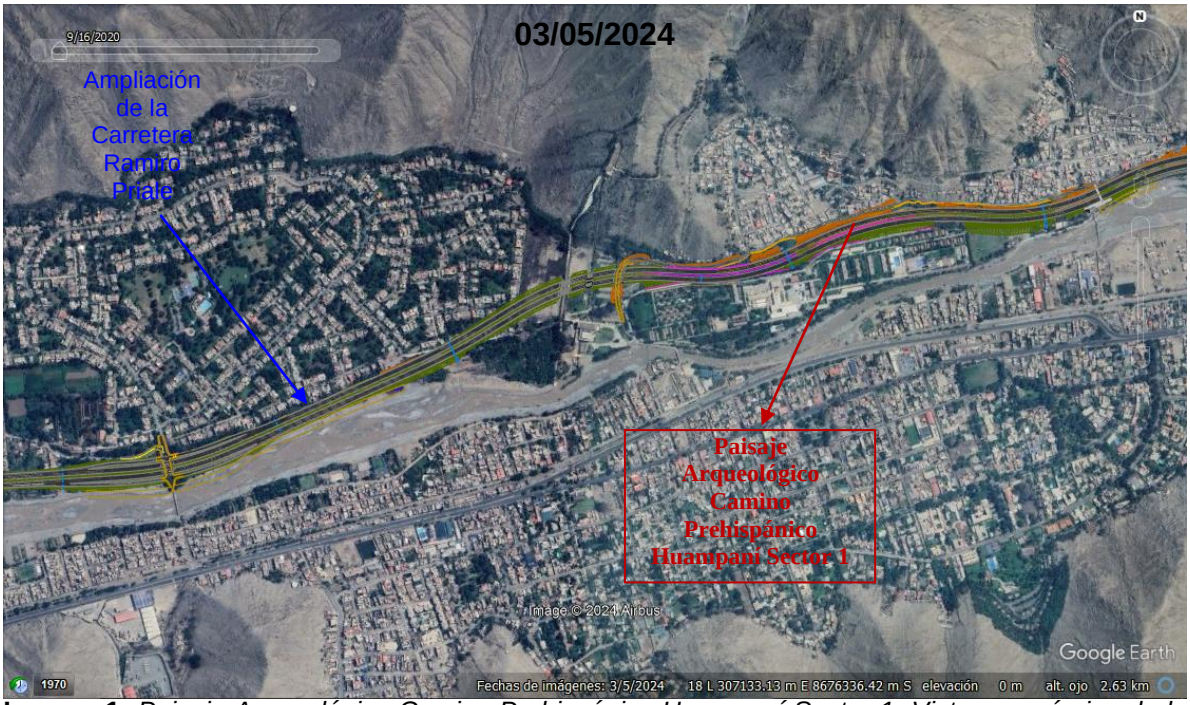
Imagen 1: *Paisaje Arqueológico Camino Prehispánico Huampaní Sector 1. Vista panorámica de la ampliación de la carretera Ramiro Priale (en color azul), que pasa sobre la propuesta de poligonal intangible (en color rojo). Nótese que se superpone la carretera sobre el bien arqueológico.* ***Foto satelital tomado del Google Earth del 05.03.2024.***

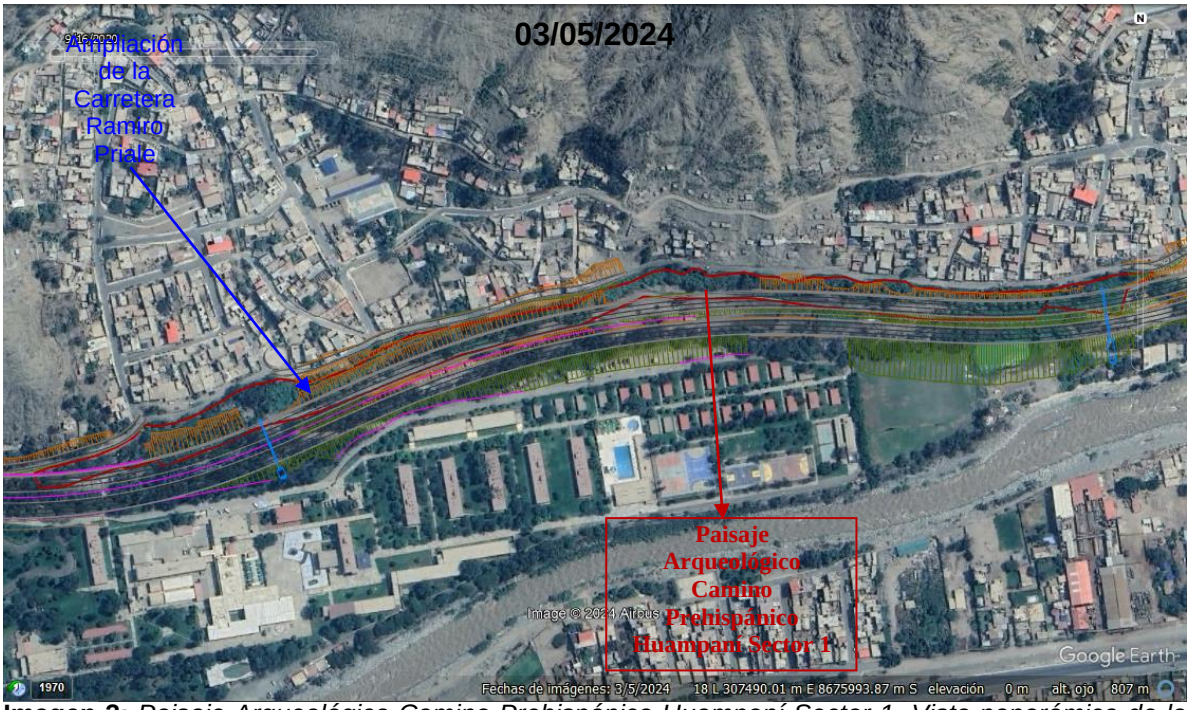
Imagen 3: *Paisaje Arqueológico Camino Prehispánico Huampaní Sector 1. Vista panorámica de la ampliación de la carretera Ramiro Priale (en color azul), que pasa sobre la propuesta de poligonal intangible (en color rojo). Nótese que se superpone la carretera sobre el bien arqueológico.* ***Foto satelital tomado del Google Earth del 05.03.2024.***
