RESOLUCION DIRECTORAL N° 000030-2025-DGPA-VMPCIC/MC

INFORME N° 000029-2025-DGPA-VMPCIC-ARD/MC

INFORME N° 000060-2025-DSFL-DGPA-VMPCIC/MC

INFORME N° 000007-2025-DSFL-DGPA-VMPCIC-MMP/MC

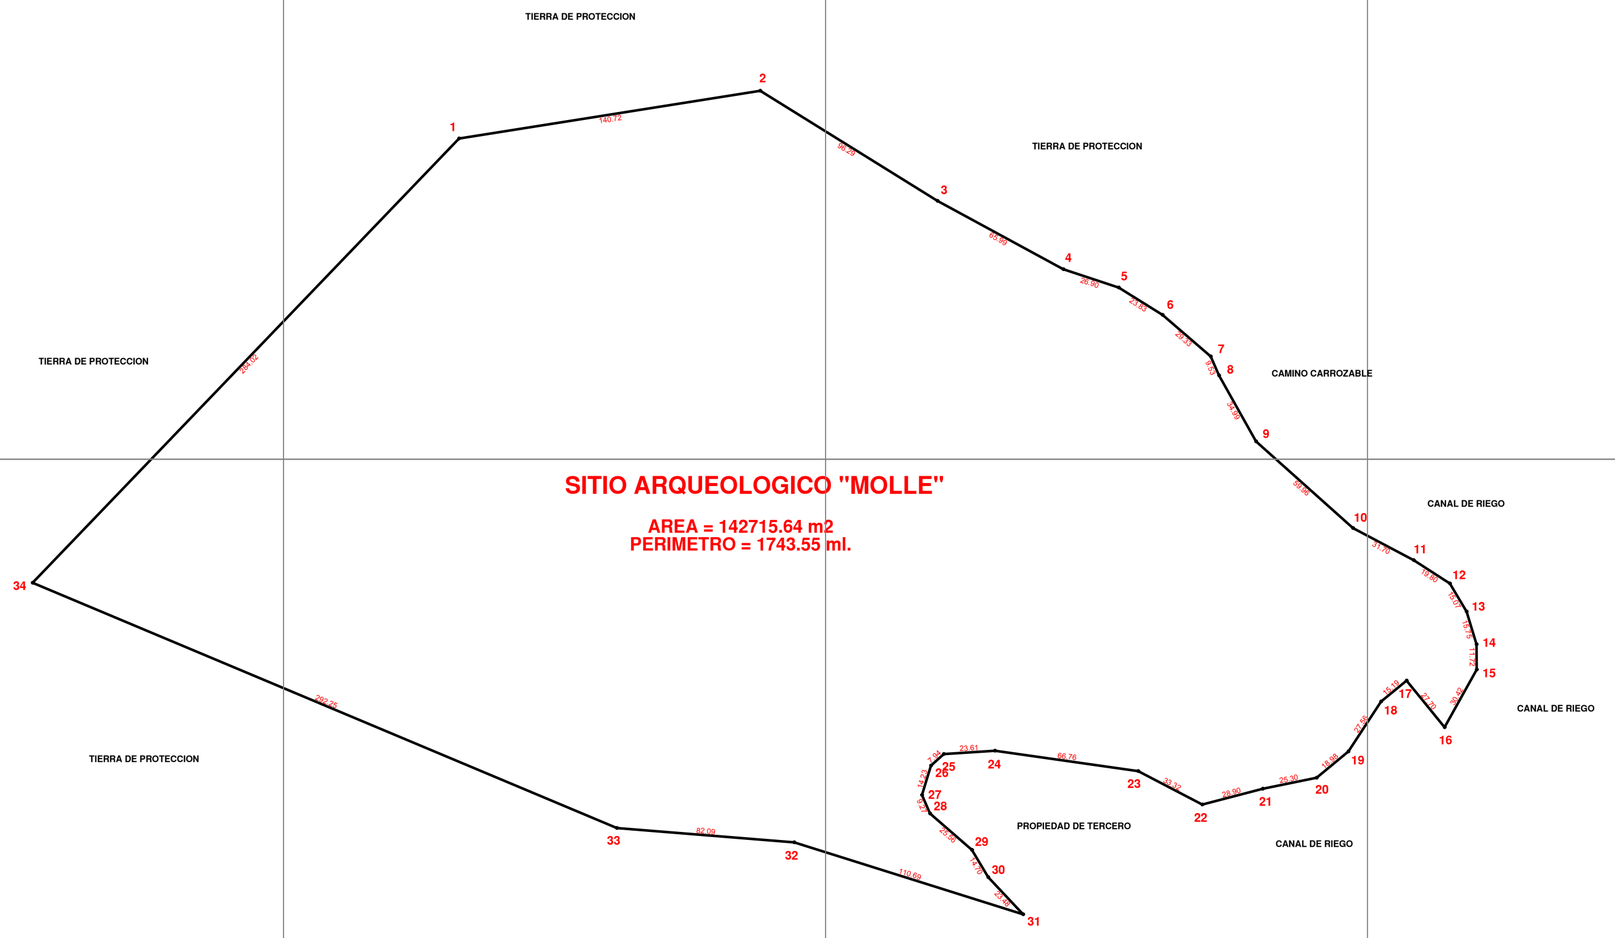
SITIO ARQUEOLOGICO "MOLLE"

AREA = 142715.64 m2
PERIMETRO = 1743.55 ml.
